## Konserveringsrapport for kobberlegeringsspenne (S13259) fremkommet under sikringsundersøkelse ved Hellvik skole, Egersund kommune

Akesjons nr.: 2014/56

Prosjektnummer: OF-10292-07

Oppdragsrapport 2015/1  
Universitetet i Stavanger,  
Arkeologisk museum,  
Avdeling for fornminnevern

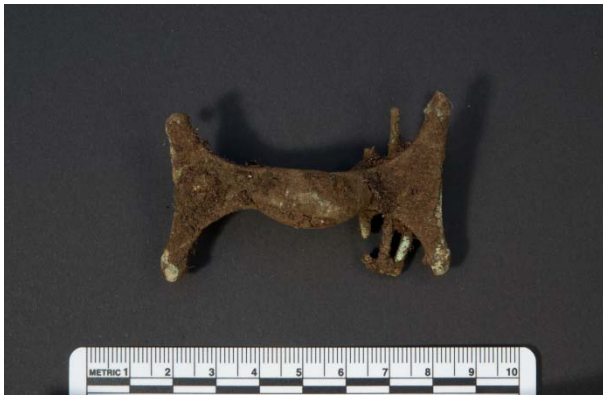
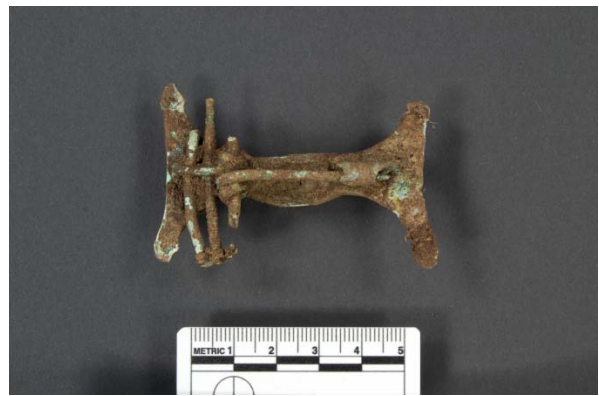
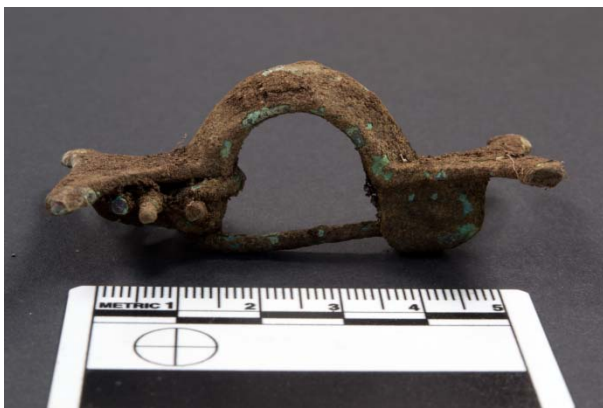
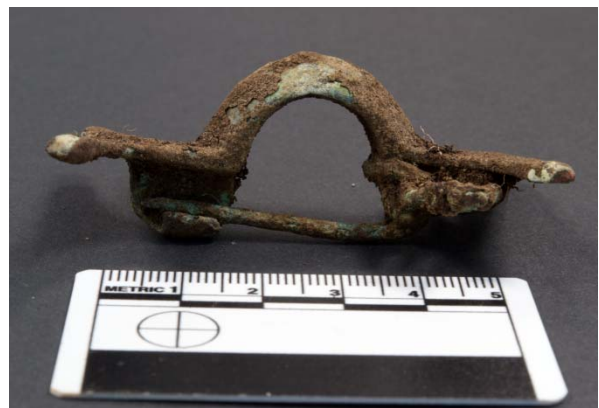
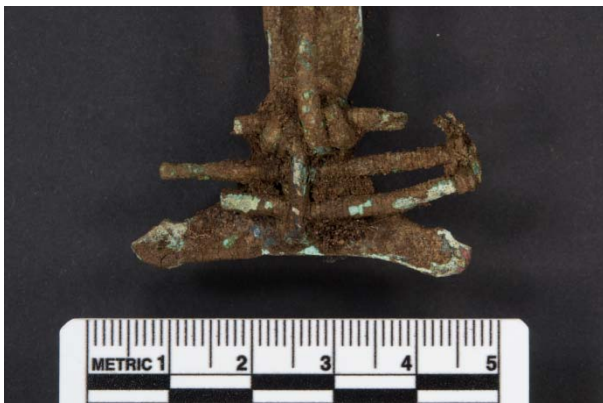
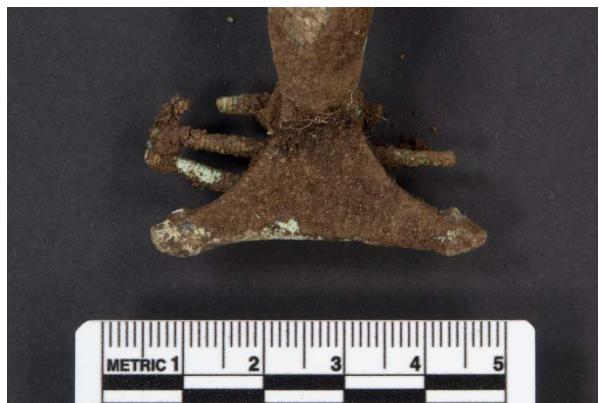
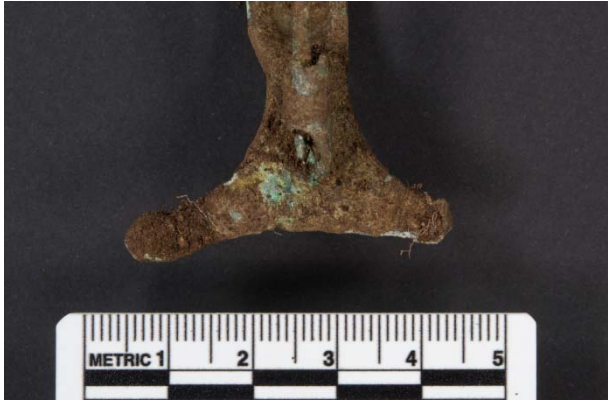
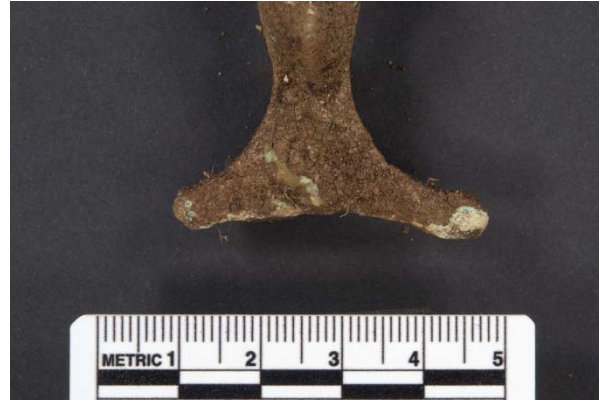
Gjenstanden var fra utgravningen dekket av et tynnere lag jord (fig. 1–8). Frem til behandlingen begynte, hadde deler av dette jordlaget tørket ut, smuldret opp og falt av gjenstanden.

**Figur 1:** Spennens fremside før behandling

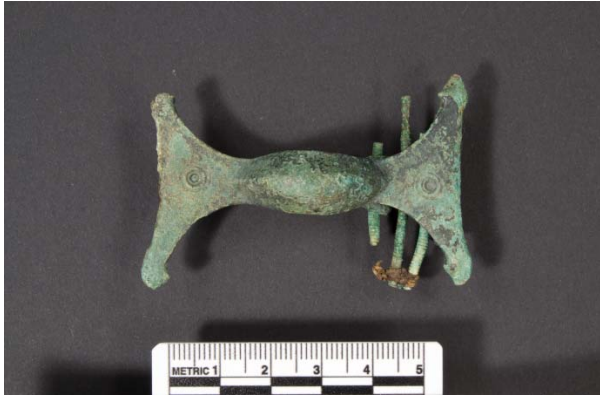
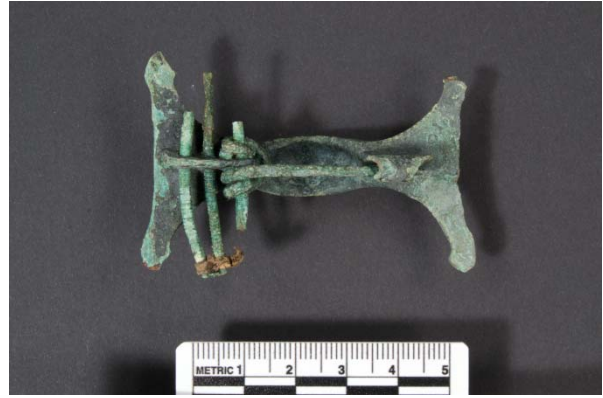
I de områdene hvor jordlaget hadde kommet av gjenstanden, og etter hvert som gjenstanden ble rensset, kunne det under et tynt lag grønne korrosjonsprodukter observeres et mørkt grått lag (fig. 12–13). Dette grålige laget gjenga gjenstandens originale overflate. Det vil si gjenstandens overflatestruktur slik den så ut da gjenstanden ble begravd.

**Figur 12:** Fremsiden etter behandling

Etter rensingen ble det på gjenstandens overflate påført benzotriazol (BTA), ved hjelp av pensel. BTA danner et kompleks med cuprittlaget som dekker en eventuelt gjenværende metallisk kjerne og tilstedeværende kobberklorider (nantokitt) (Scott, 2002:377). Da BTA

Etter behandlingen med BTA, ble det påført et lag syntetisk harpiks (Paraoid B-72, 5 % etanol/acetone). Dette legges over som en beskyttende hinne, både som ekstra beskyttelse for gjenstandens stabilitet og for personer som skal håndtere gjenstanden, da BTA er helseskadelig/potensielt kreftfremkallende (Scott, 2002:380–381).

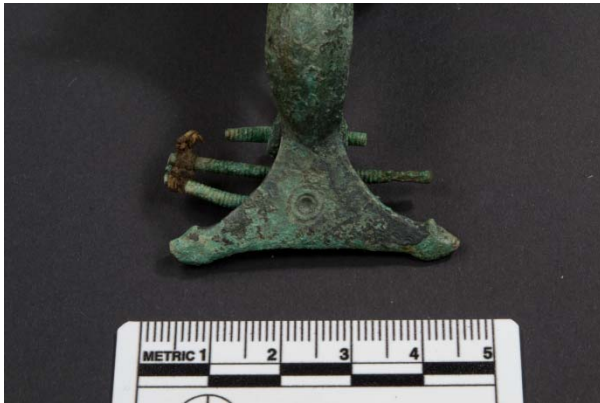
Dette grålige laget som gjenga den originale overflaten på spennen, ble ikke observert på de tverrgående kobberlegeringspinnene (fig. 16 og 18). Disse er tilsynelatende gjennomkorrodert og den originale overflaten var bevart i mørkere grønne korrosjonsprodukter, antagelig malakitt (Selwyn, 2004:64).

Ytterst på kobberlegeringspinnene er det bevart organisk materiale i form av Z-spunnet snor (fig. 16 og 18). Disse er ikke mineralisert, noe som har ført til at fibrene er svært sprø og de holdes tilsynelatende sammen av jorden rundt dem.

**Figur 16:** Fremsiden av endeplaten med nålens fjæringsmekanisme etter behandling

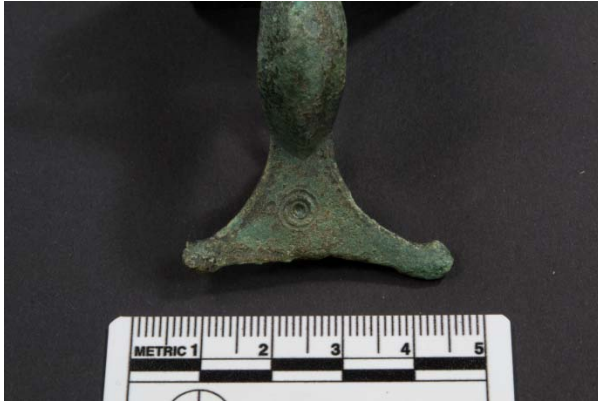
Ut ifra vekt og røntgenopptak var det mulig å fastslå at det i flere områder av gjenstanden fortsatt finnes en metallisk kjerne (fig. 22). Som følge av korrosjon er likevel materialet gjenstanden består av fysisk svekket. Den ytterste av de tre kobberlegeringspinnene er brutt av på den ene siden, og kobberlegeringspinnen som danner festet for fjæringsmekanismen er brutt av på begge sidene (fig. 18). Det ene hjørnet på den motstående endeplaten er tapt, som

**Figur 18:** Fremsiden av endeplaten med nålskjeden etter behandling

Ytterst på de tverrgående kobberlegeringspinnene, på utsiden av snoren, på spennens venstre side, ble den bevarte delen av kobberlegeringsplaten limt fast med syntetisk harpiks (Paraloid B-72 30 % løsning i etanol/acetone).

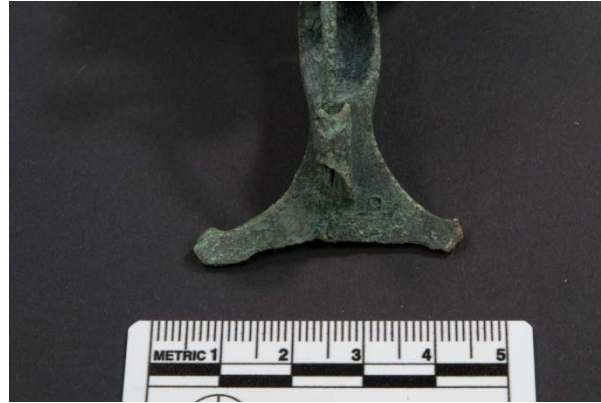
følge av korrosjon, og det kan observeres et svekket område (brudd) ved det andre hjørnet på samme endeplate (fig. 19). Her holdes imidlertid gjenstanden sammen av korrosjonsprodukter.

Heller ikke på materialet som dannet nålen kunne det grålige laget observeres (fig. 13, 18 og 19). Imidlertid kunne det der observeres såkalte korrosjonsvorter. Disse oppstår i områder hvor korrosjonen har foregått raskere enn i områdene rundt. Og da disse korrosjonsproduktene opptar større volum enn de omkringliggende, dannes små vorteliknende formasjoner (Cronyn, 1990:218–219). I disse områdene vil det være stor sjanse for at det har felt ut kobberklorider (nantokitt) under og/eller i cupritlaget (Cronyn, 1990:226). Tilstedeværelse av disse kobberkloridene gjør at materialet gjenstanden består av potensielt kan være kjemisk ustabil.

**Figur 19:** Baksiden av endeplaten med nålskjeden etter behandling

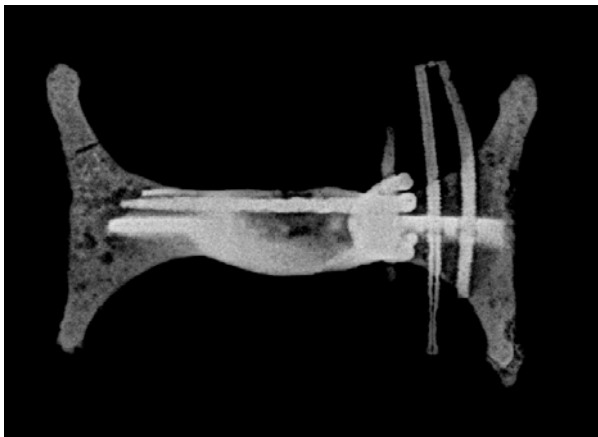
Et røntgenopptak vil kunne vise områder der materialet en gjenstand består av er tettere og hvor materialet er mindre tett. Tettere materialer absorberer flere av røntgenstrålene og gjengis som lyse områder, da færre stråler treffer opptaksplatene. I områder med mindre tett materiale vil flere stråler gå gjennom materialet, og områdene vil følgelig fremstå mørkere. I tilfellet av spennen viser røntgenopptaket at det i enkelte områder er bevart en metallisk kjerne, samt områder hvor gjenstanden er fysisk svekket (fig. 22).

**Figur 22:** Røntgenopptak av gjenstanden

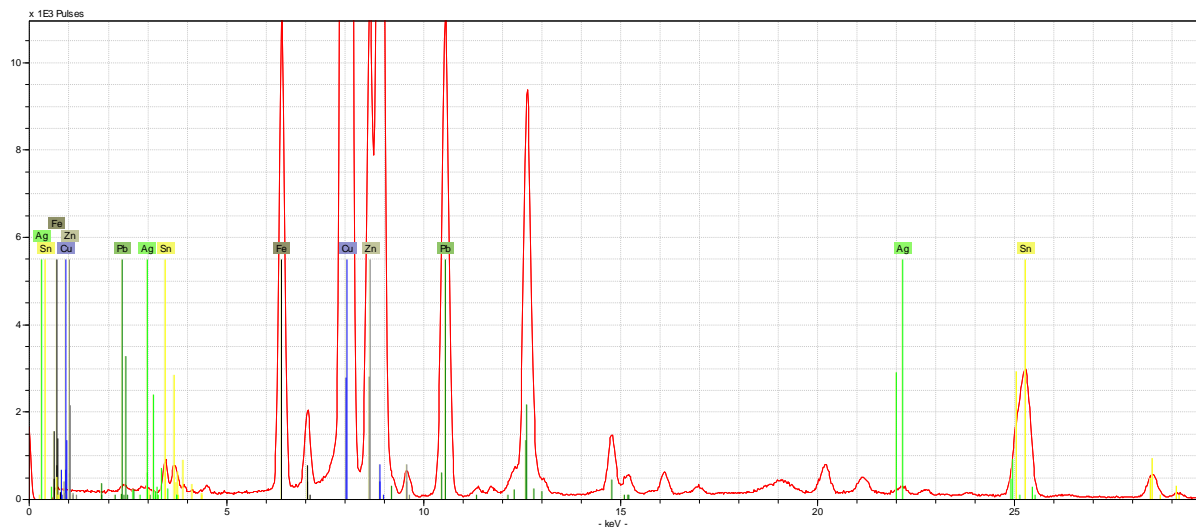
I dette tilfellet ble det som forventet observert kobber (Cu), men det ble også registrert sink (Zn) og tinn (Sn) i et forhold til hverandre som gjør at det foreløpig ikke er mulig å bestemme materialet nærmere enn en kobberlegering (fig. 24). Imidlertid er det også funnet bly (Pb), som kan ha vært tilsatt for å endre legeringens egenskaper, samt spor av sølv (Ag). Hvorvidt tilsetning av sistnevnte har vært intensjonelt, kan ikke avgjøres ut ifra denne undersøkelsen. Også jern (Fe) er identifisert og antas å stamme fra omkringliggende jord i den arkeologiske konteksten.

**Figur 24:** Spekteret dannet av grunnstoffanalysen med XRF. De mer fremtredende toppene i spekteret viser kobber (Cu), sink (Zn) og tinn (Sn). Dette gjør at materialet forløpig ikke kan identifiseres nærmere enn en kobberlegering. Det er ingen skarpe skiller, men metallet identifiseres etter grunnstoffet som utgjør hovedtilsetningen i legeringen (Selwyn, 2004:52). Bly (Pb) kan være tilsatt for å endre legeringens egenskaper og gjøre det lettere å bearbeide. Det er identifisert spor av sølv (Ag), men om dette er intensjonelt, kan foreløpig ikke avgjøres. Jernet (Fe) stammer antagelig fra at korrosjonsproduktene er blandet med den omkringliggende jorden
