Sikringsundersøkelse av Steinhaug på Særheim gnr.16, bnr. 1, Klepp k., Rogaland

Journalnummer: 17/04773

Dato: 04.08.2017
Sidetall: 24 + vedlegg

Oppdragsrapport 2017/13
Universitetet i Stavanger,
Arkeologisk museum,
Avdeling for fornminnevern

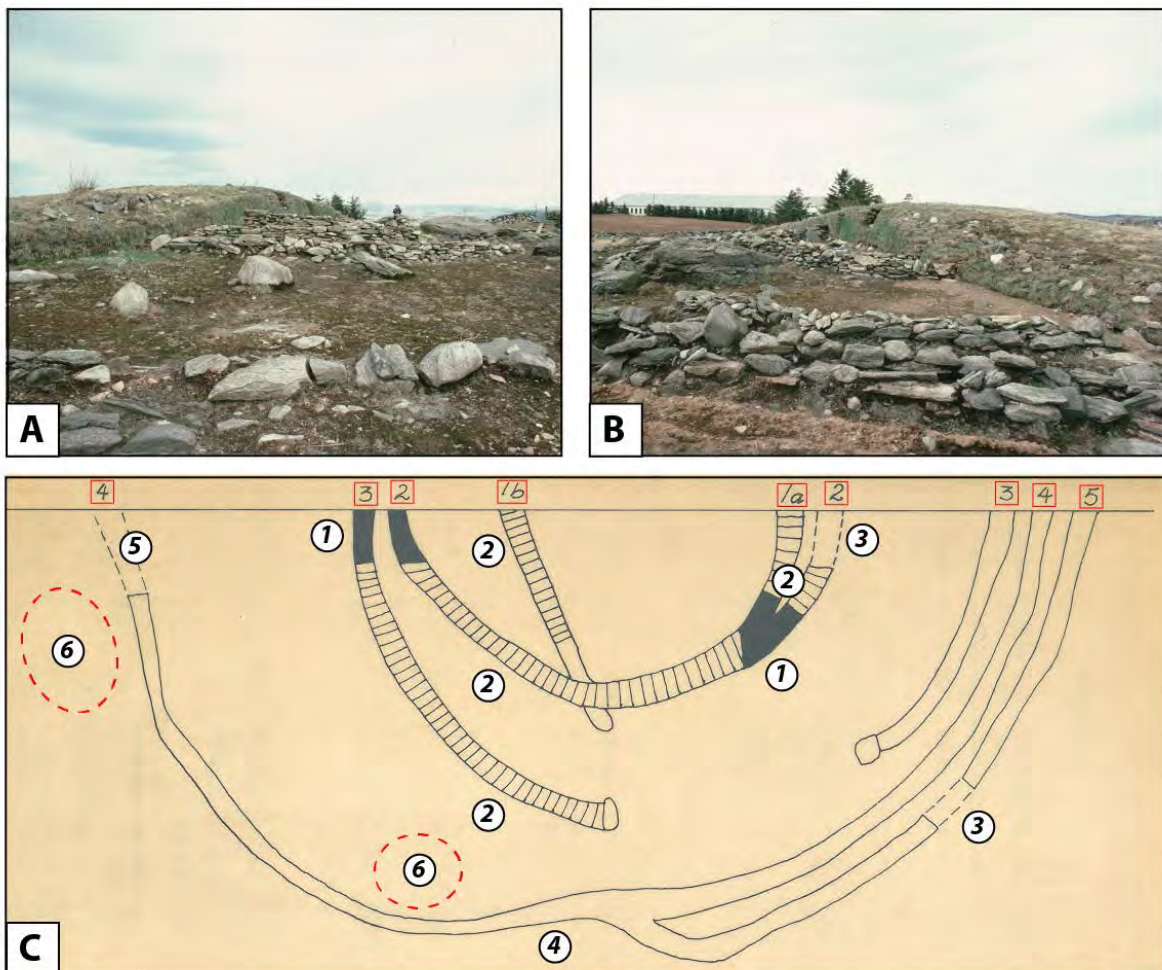
Figur 3: A-B Torvmur langs hovedprofilen lagt etter 1972. C: R. Bertelsens restaureringskisse for ringmurene. C1: Nedrevet og gjenoppbygd. C2: Nedraste stein lagt opp. C3: Gjenoppbygd etter 1972. C4: Urørt. C5: ikke gjennombygd. C6: Steiner for å bli brukt i gjennombygging. Rød firkant indikerer originalt nummerering av ringmurer.

I tråd med Provan`s anbefalinger for tiltak, ble det ved Arkeologisk museum i Stavanger diskutert stabilisering av hovedprofilen ved bruk av stein og jord i 1972. Sikringa av profilen mot utrasing ble etter 1972 begrenset til en 1 meter tykk torvmur dekket av hønsenetting (se figur 3A-B). Høyden til denne stabiliseringsmuren var tilsvarende profilhøyden og muren hadde sannsynligvis en skråningsgrad på 70°. Muren er over dreneringsgrøfta som ble anlagt under restaureringsarbeid i 1971.

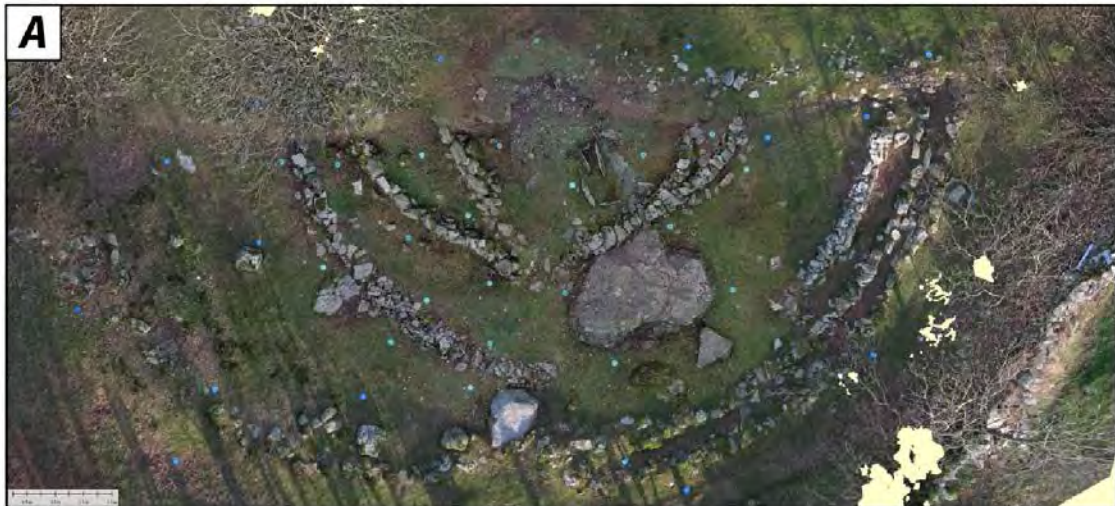
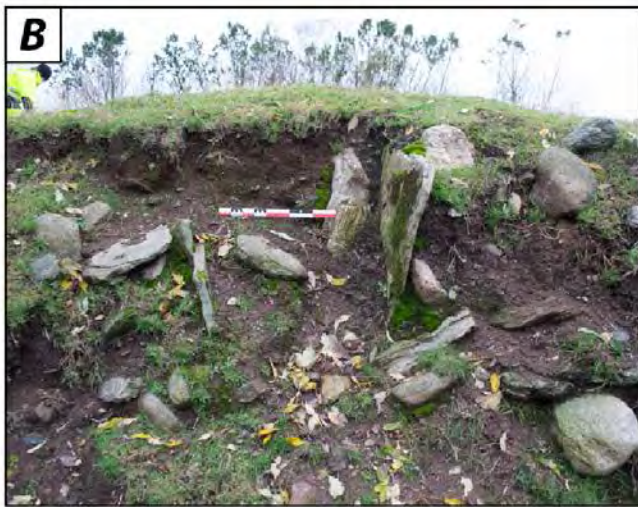
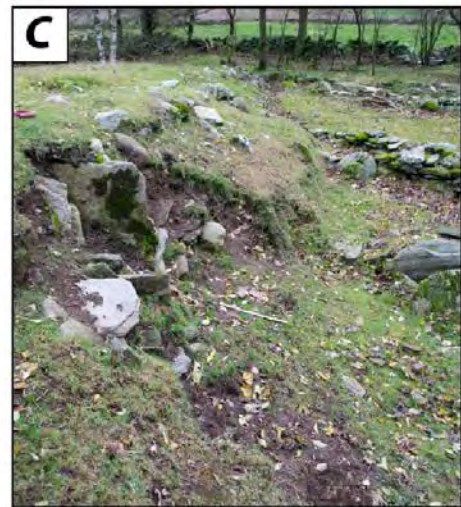
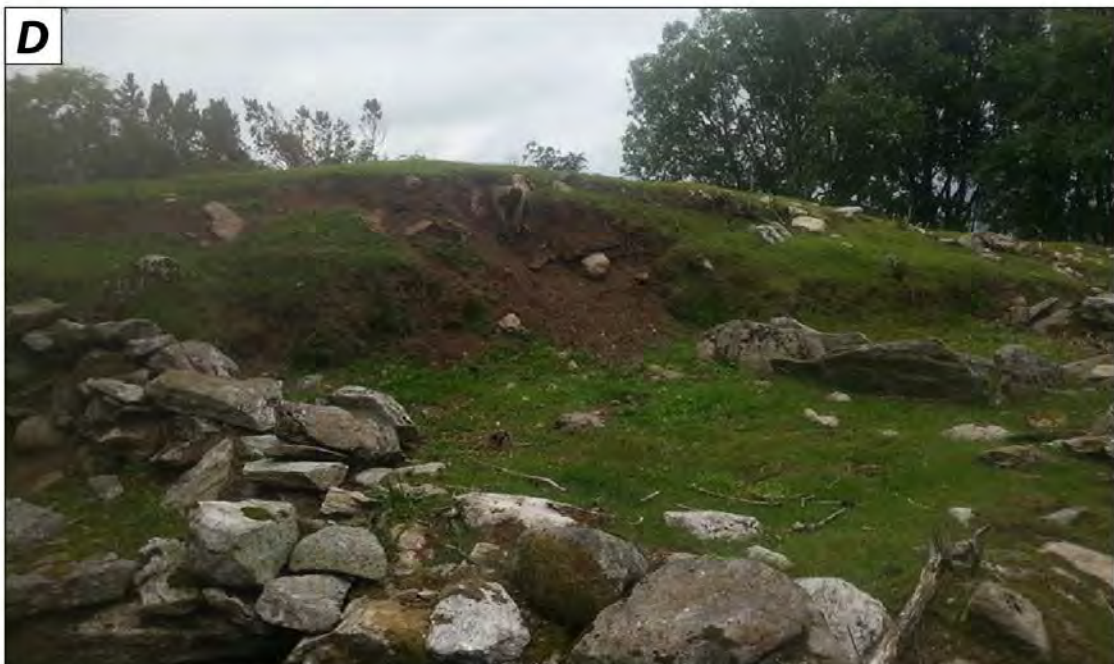
Mindre seksjoner av de tre innerste ringmurene hadde delvis kollapset. Skadene kunne forklares ut fra murenes tørmurte karakter. To steder var det mer omfattende skade på murene. Den østlige delen av ringmur 3 var helt sammenrast, og området hvor ringmur 1 og 2 overlapper var også ødelagt, sannsynligvis knyttet til besøkendes adkomst til kammeret i sentrum. I tillegg var de ytre ringmurene lite synlige flere steder på grunn av torvvekst.

Noen av kammerets kantstilte heller hadde falt ned. Trolig skyldes dette aktivitet til beitedyr innenfor området. De sammenraste hellene ga inntrykk av forfallenhet og kammeret burde rekonstrueres.

Haugens hovedprofil viste stor slitasje og krevde umiddelbare tiltak flere steder. I løpet av de 43 årene etter restaureringa hadde hønsenettingen rustet bort. I kombinasjon med beitedyrenes slitasje hadde den manglende hønsenettingen bidratt til at de ikke-utgravde delene av haugen var sterkt påvirket av erosjon. En seks meter lang seksjon midt i profilen var spesielt utsatt for sterk slitasje. I dette området var 60 cm av torvmurens øverste del erodert bort. Erodert masse var samlet mot profilen bunn. Således hadde det kommet til syne et gravkammer som ikke tidligere var undersøkt.

Figur 4: Diverse oversiktsbilder som viser haugens tilstand før sikringsundersøkelse. A: Delvis kollapset ringmurer 1-3 og gravkammer 1. Hovedprofilen er sterk påvirket av erosjon sentralt i haugen. B-D: diverse detaljbilder av den eroderte delen av hovedprofilen med nytt gravkammer.

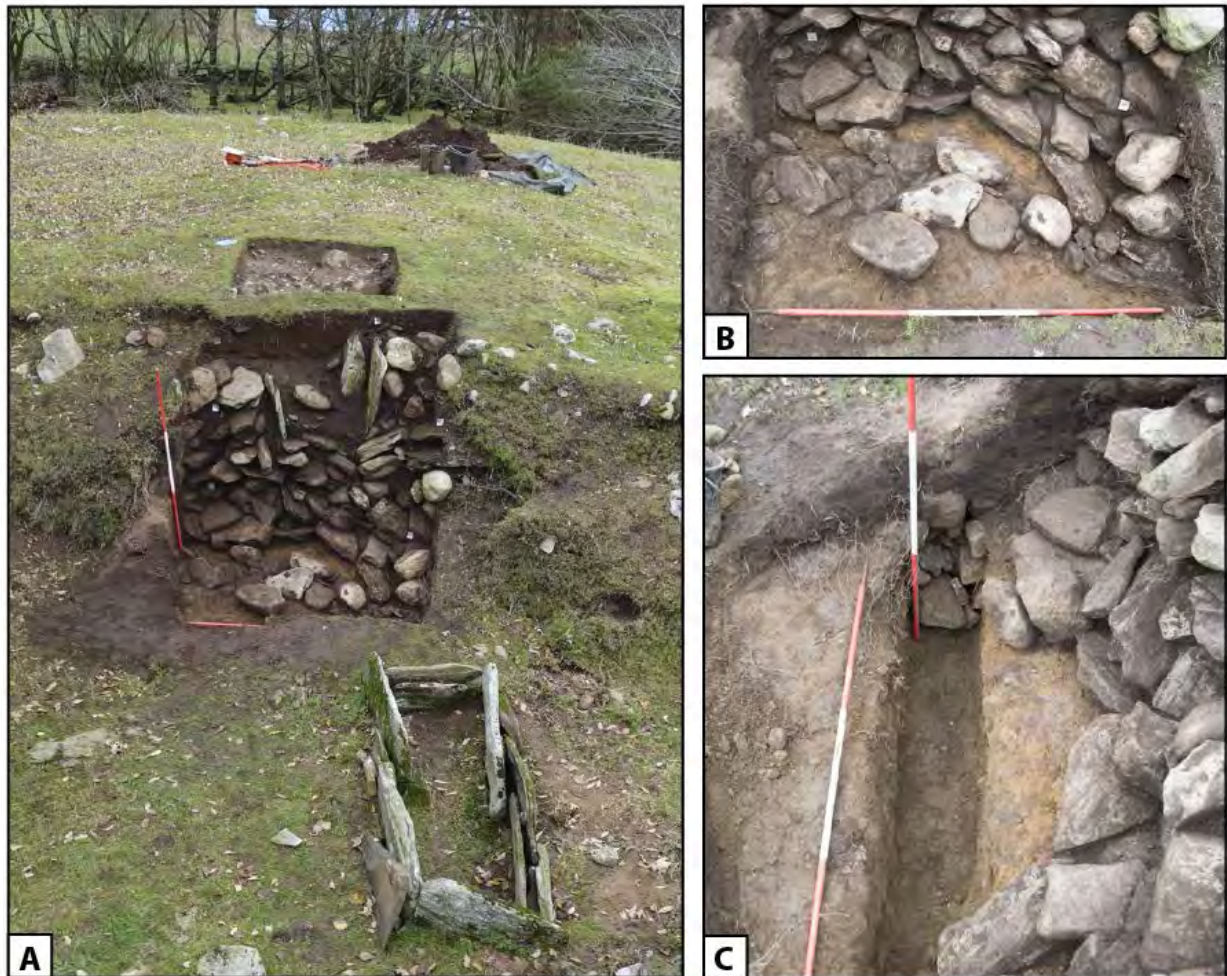
Figur 9: A: Oversiktsbilde som viser plassering av sjakt 1/2014 med framrenset profil bak torvmuren. B: Toppen av dreneringsgrøfta under torvmuren. C: Formgravd dreneringsgrøft.

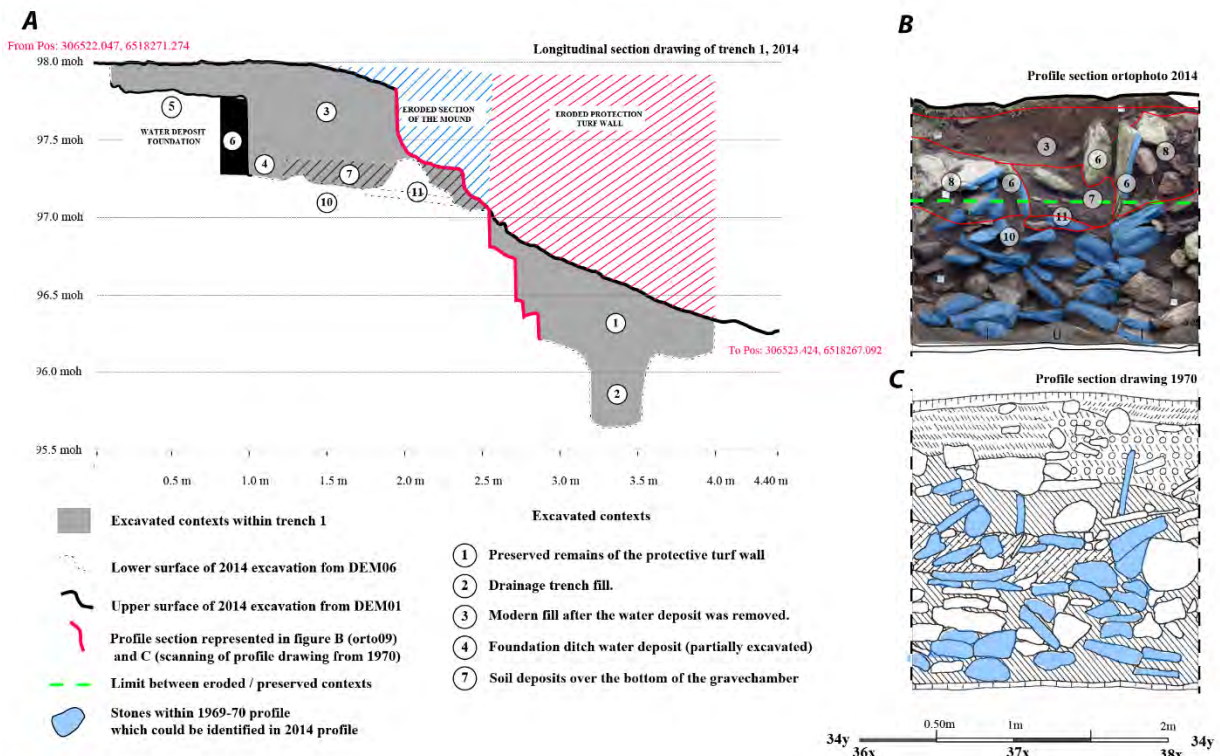
Det framgravede profilsnittet viser gravkammer 3's øvre del, med ulike lag av kompakt jord og steiner under kammeret. Det var tydelig at erosjon hadde påvirket øvre deler av profilet, rundt 50 cm. Under kammeret viste profilet gode bevaringsforhold der de fleste steinene, og stratigrafiske sekvenser innenfor disse, kunne gjenfinnes på profilttegninga fra utgravinga i 1969-70 (se figur 12).

Figur 12: A: Profiloversikt langs sjakt 1/2014 med plassering av de utgravde kontekstene. Den øverste linje av profilet tilsvarer DEM01, mens den nederste linje er fra DEM06. Den røde linje i sentrum av profilet viser plassering av profilet representert i figur 12B. B og C: En komparativ oversikt over de bevarte delene av hovedprofilen tvers gjennom sjakt 1/2014. B er fra 2014, mens C er en profil tegning fra 1970.

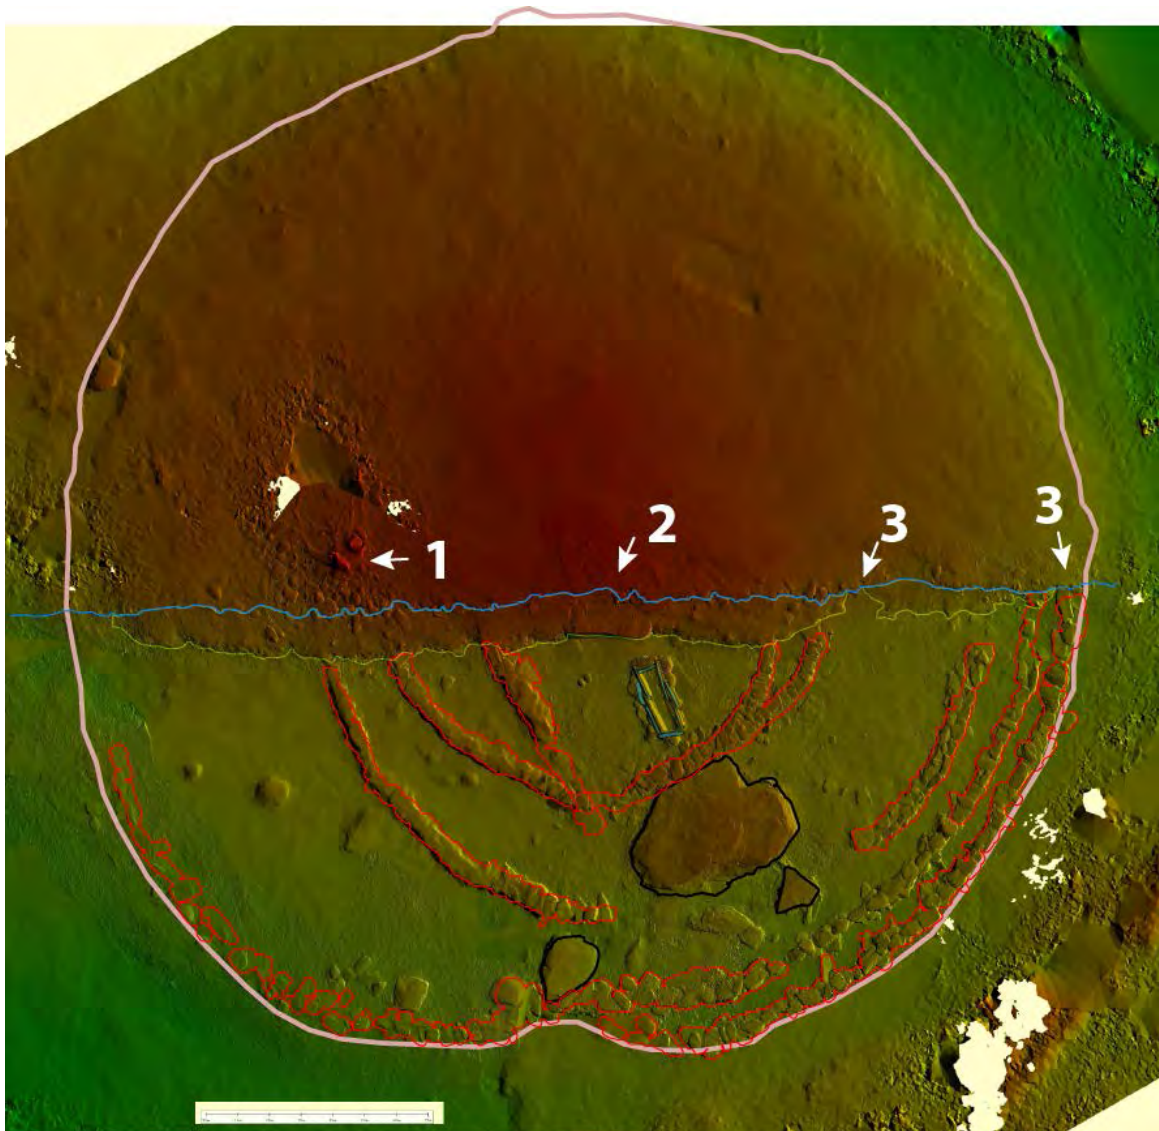
Tilstanden til den stabiliserende torvmuren har vært kartlagt gjennom en 3D-modell (DEM07, se figur 14). Muren viser slitasje i den øverste delen, selv om dette ikke er så alvorlig som i den restaurerte delen. Modellen inneholder nødvendig informasjon i forhold til volumberegning av masser i tilfellet betydelig tiltak er nødvendige i framtida. Imidlertid finnes det et stort tre på toppen av haugen 1.5 m fra profilets kant som kan sette profilet i fare. Treet har vokst i løpet av de siste årene etter Bertelsens utgraving og det burde kuttes i nær framtid. I to områder mot østkanten av røysa finnes det ikke noen rester etter den stabiliserende torvmuren. Profilhøyde her er betydelig mindre enn i de sentrale delene av røysa.

Figur 14: Kartlegging av den stabiliserende muren gjennom en kombinert 3D-modell og flere DEM filer som viser røysa etter sikringstiltak i 2014. 1: Lokalisering av treet ved siden av den stabiliserende torvmuren. 2: Restaurert del av torvmuren. 3: Områder hvor det ikke finnes noen rester etter den stabiliserende torvmuren.

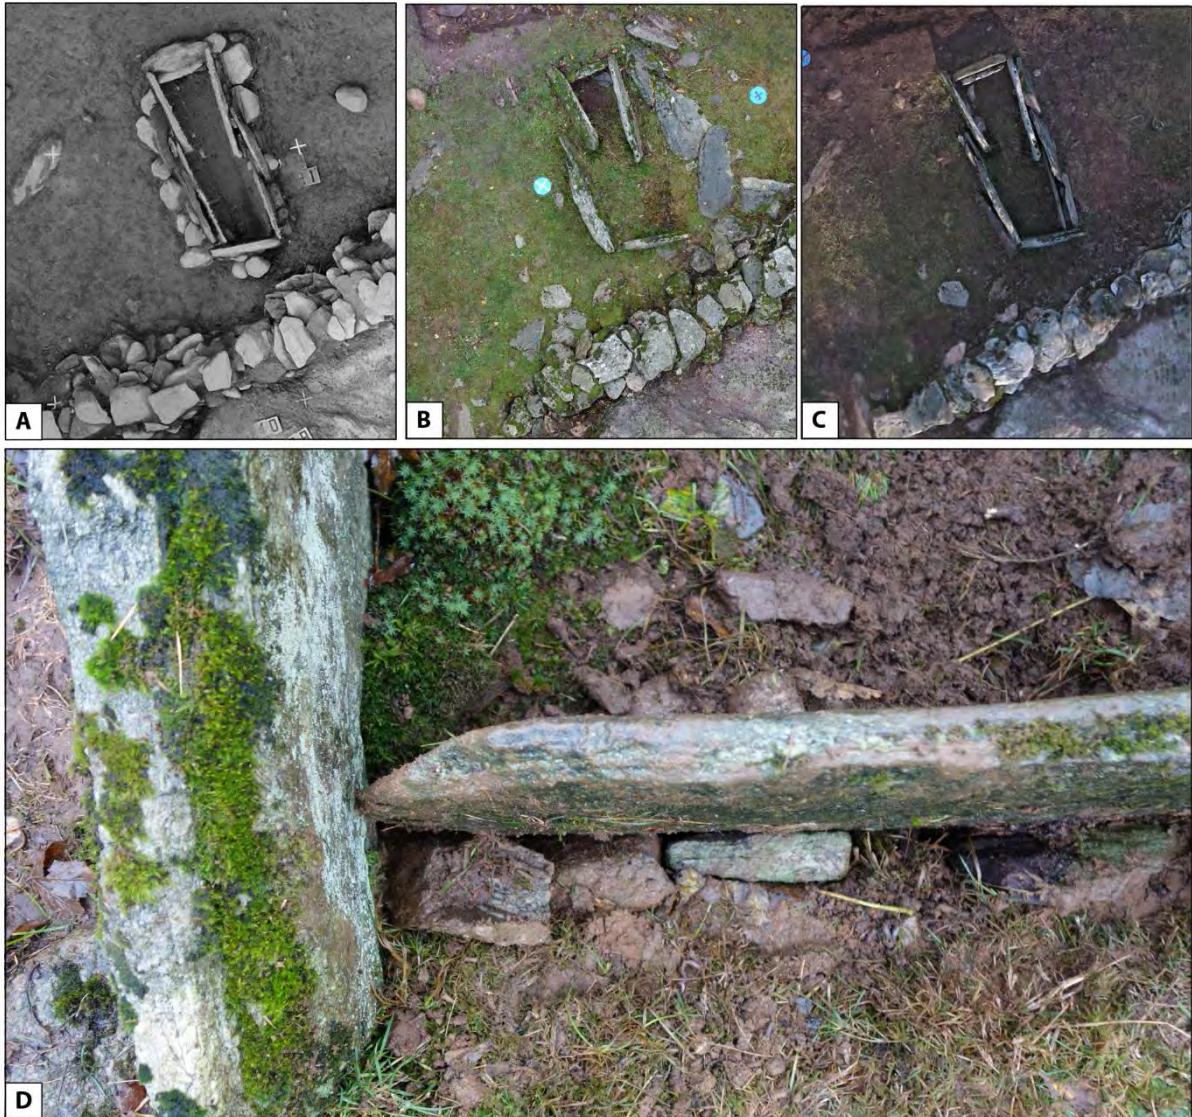
Noen av kammerets heller hadde falt ned. Trolig skyldes dette beitedyrenes aktivitet i området. Vi prøvde å tilbakeføre kammeret så nært opp til opprinnelig utseende som mulig. Noen av hellene måtte stabiliseres ved bruk av skoningsteiner siden vi ikke brukte noen fremmede bindingsmidler. Resultater kan ses på figur 16.

Figur 16: Rekonstruksjon av gravkammer 1. A: Gravkammer i 1970 kort tid etter at det ble funnet. B: Gravkammer i oktober 2014 før rekonstruksjon. C: Gravkammer etter rekonstruksjon i november 2014. D: Detaljbilde av skoningssteiner som støtter kammerhellene.

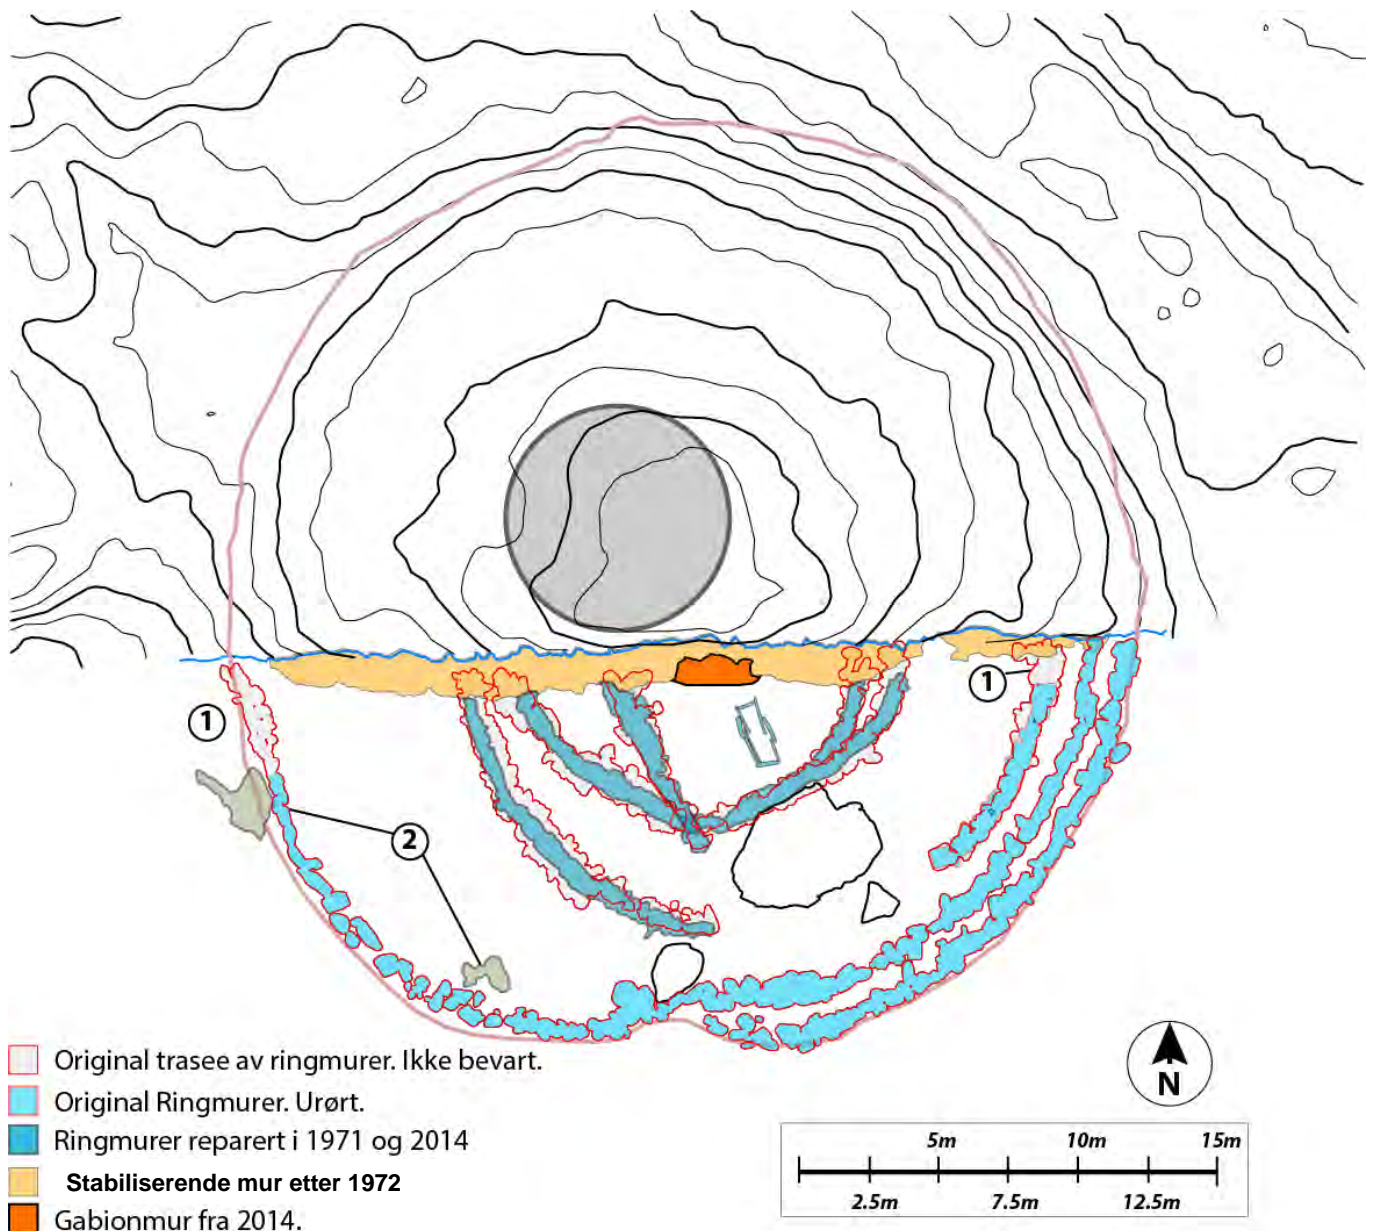
Rekonstruksjonen av murene ble begrenset til ringmurene 1, 2 og 3. At disse murene var sammenraste skyldes trolig høyden, siden de er høyere enn ringmur 4 og 5. Ringmurene 1a, 2b og halvparten av 2a trengte ikke mye arbeid siden bare noen få steiner hadde falt ned. Ringmur 1b, halvparten av 2a og spesielt 3a trengte å bli gjenoppbygd. Under 3a kunne vi observere toppen av dreneringsgrøfta under muren. Det var nesten umulig å sette steinene tilbake på sin opprinnelige plass ettersom murene hadde blitt fullstendig rekonstruert før. Partier av murene er også delvis avvikende i forhold til originaldokumentasjonen, men er innenfor en akseptabel margin (se figur 17). Etter rekonstruksjonsarbeidet ble resultatet dokumentert med et flybilde (Orto08).

Figur 17: Komparativ oversikt mellom originalt traseen av ringmurene og traseen etter restaurering i 1972 og 2014. 1: deler av originalt ringmurer som har aldri vært gjennombygd siden utgravingen i 1969-70. Steiner for disse murer ligger i to områdene markert med som nummer 2 helt siden første restaurerings sesong i 1971. Cf dette illustrasjonen med illustrasjon 3C.
