A 248 Mariakirken i Bergen
Malerier og epitafier

**Epitafium over Bolsving og
Christiansen/ Korsfestelsen**
(inventar nr. 12)

Undersøkelser og behandling

Oppdragsrapport 2011/30
Universitetet i Stavanger,
Arkeologisk museum,
Avdeling for konservering

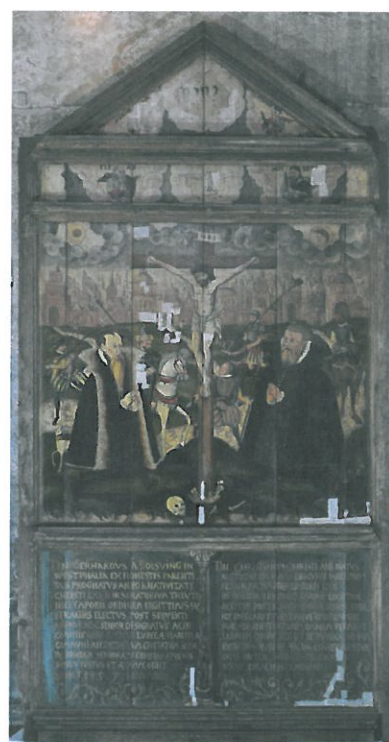
Fig.1. Maleri med pynteramme etter forsidebeskyttelse i kirken, før behandling ved AM

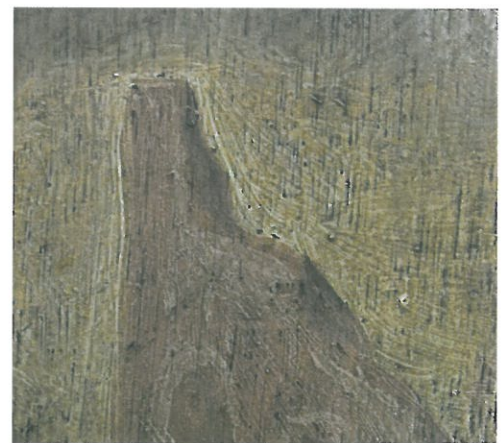
Maleriet ser ved betraktning ut til å være bygd opp etter tradisjonell 1500-tallsteknikk. Fargene er påført tynt, hvilket medfører at eikas trestruktur er synlig gjennom malingen. I avskallinger i maleriet er det i enkelte tilfeller mulig å få en anelse av maleriets stratigrafi. I disse ser det ut som om maleriet ble påført en hvit grundering. Grunderingens formål var blant annet å utjevne teksturen i treverket og ble ofte påført i flere omganger og bearbeidet for å oppnå en jevn overflate (Kirsh og Levenson 2000:70). Da porene i treverket er svært synlige gjennom fargelaget, ble grunderingen trolig påført forholdsvis tynt og ”rissene” i fargelaget har blitt synligere med tiden.

Fig.5. Tydelige penselstrøk som følger formen. Porene i trestrukturen synes som mørke riss på malerioverflaten

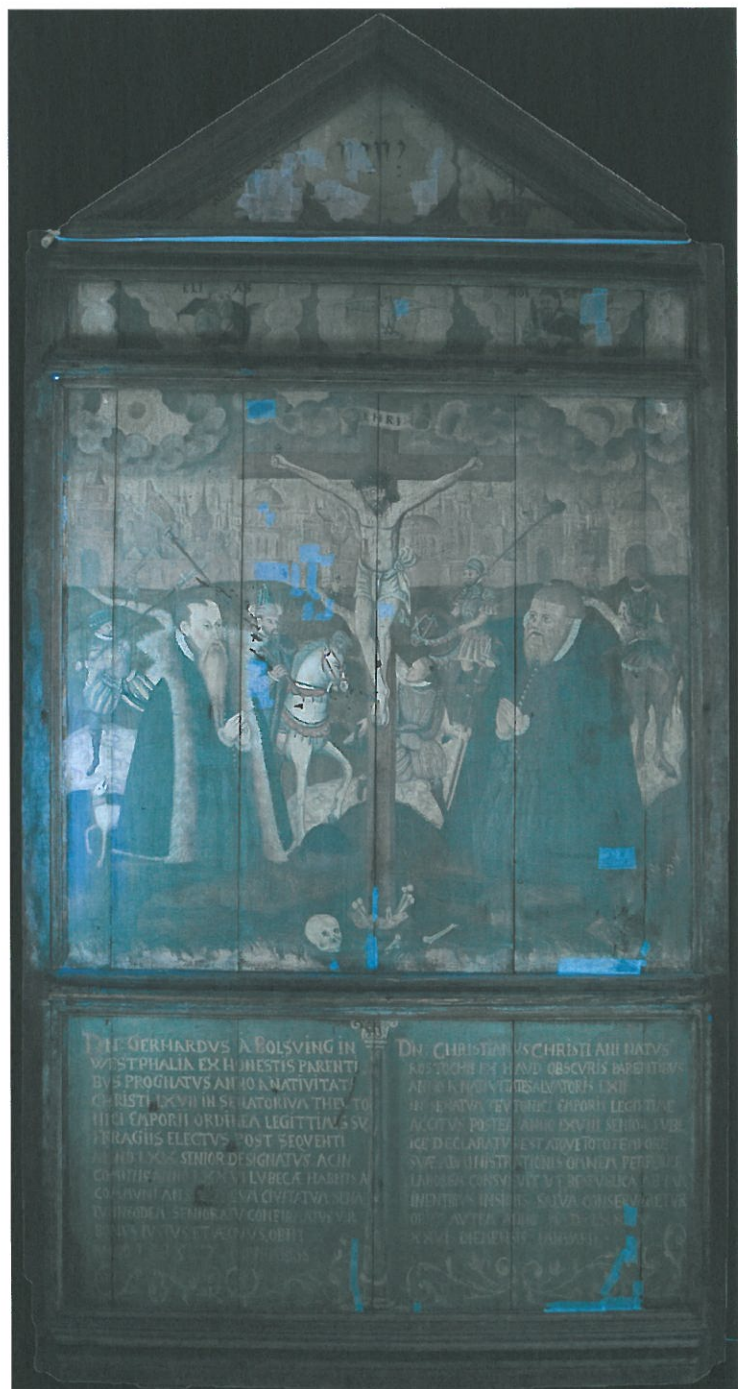
Ved å belyse maleriet med UV-lys vil ulike komponenter på overflaten respondere forskjellig og dermed kan fenomener, som ikke er synlig i vanlig lys, avdekkes. En gulgrønn fluorescens kunne observeres på hele malerioverflaten ved UV-opptaket (fig.7). Denne fluorescensen er karakteristisk for fernisser basert på naturlig harpiks (Kirsh og Levenson 2000:222). Fernissen hadde en ujevn overflate og var svært nedbrutt flere områder. De tidligere retusjene hadde liten eller ingen fluorescens og fremstod som mørkere flekker på overflaten. Dette kan indikere at de ikke er dekket av den sterkt fluorescerende fernissen.

Fig.7. Helopptak av maleriet i UV-lys (med forsidebeskyttelse). Tidligere retusjer fremstår som mørke flekker.

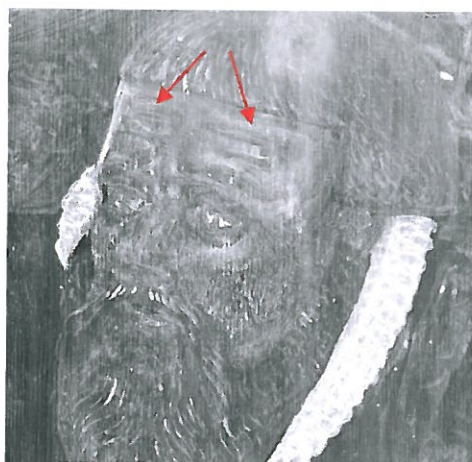
Maleteknisk er det interessant å se at det trolig har blitt foretatt endringer av Christiansens ansikt, da det avtegner seg et ekstra par øyne i pannen hans (fig.10). Det er imidlertid usikkert om dette kun er de svært markerte rynkene i pannen. Undermalingen i skriftfeltet ser ut til å ha vært malt med store sirkulære penselstrøk. Det er mulig skriftfeltet tidligere var utformet som to sidestilte medaljonger, hvor det som ser ut som høylys faller likt på begge kurvene. Disse kan ha blitt endret i senere tid.

Fig.10. Detalj av Christiansens ansikt på røntgenopptaket

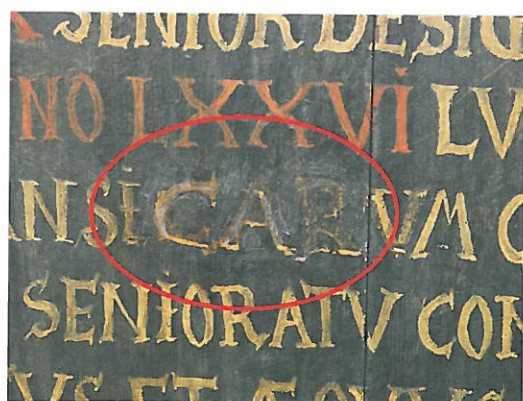
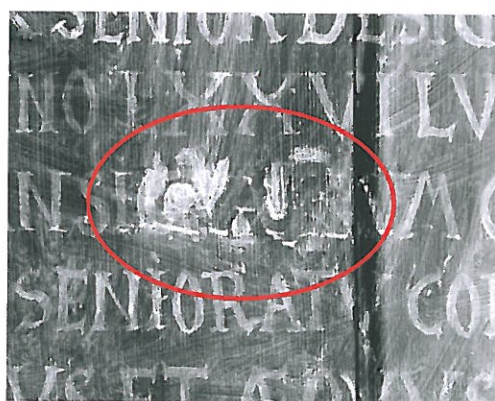
Skader i treverket og fargelaget fremstod som mørke flekker på røntgenopptaket. Ved å sammenligne UV-opptaket med røntgen fotografiet, viser det seg at retusjene går utover de faktiske skadeområdene. I tillegg var det mulig å se at det har blitt utført endringer i skriftfeltet på ordet "ANS[ICAR]VM", der bokstavene i klammetegn er senere tilføyelser (Fig.9).

Fig.11. Detalj av skriftfeltet med senere endringer, i synlig lys

Fig.12. Detalj av skriftfeltet med senere endringer, på røntgenopptaket

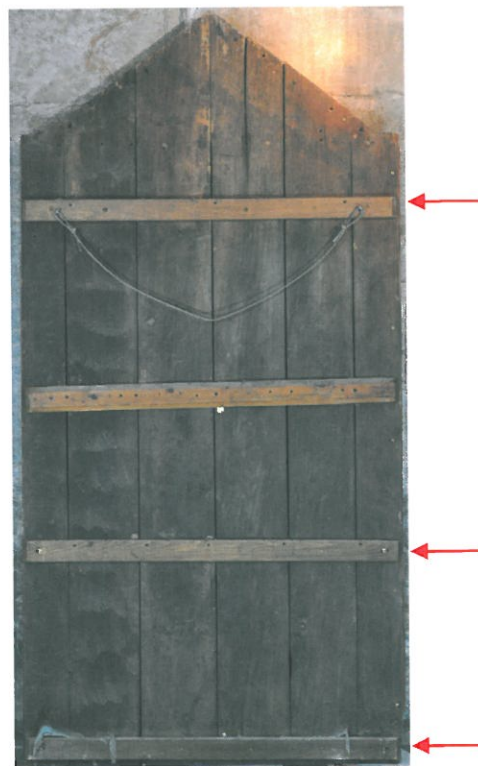
Fig.14. Epitafiets bakside, sekundære labanker merket med rød pil.

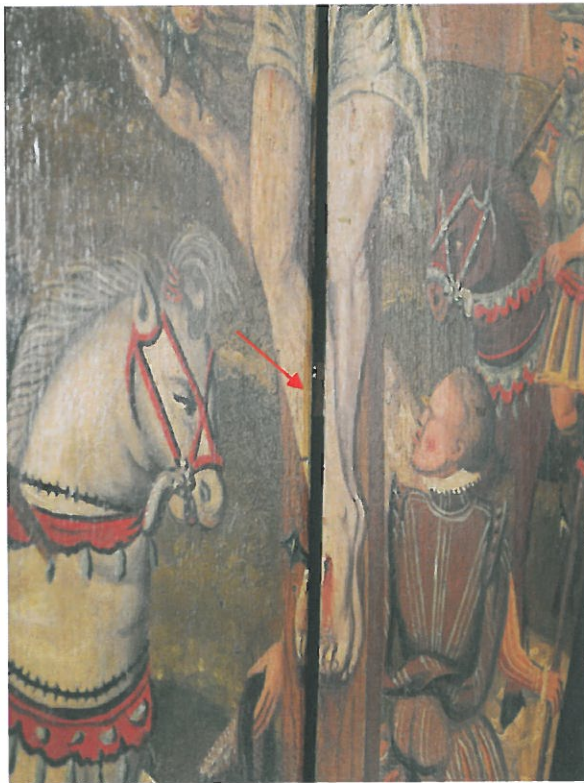
Treverket er i generelt god tilstand. Det er nivåforskjeller mellom bordene. På hoveddelen er det særlig nivåforskjell mellom bord 2 og 3 samt bord 3 og 4 (sett fra forsiden) (fig.15). På skriftfeltet er det særlig nivåforskjell mellom bord 4 og 5. Det er en sprekk i øvre del av bordet ytterst til venstre. Eik har karakteristiske små porer som følger treretningen. Furubordene som ble montert på baksiden for ytterligere stabilisering er mer preget av angrep fra treborende insekter enn eikebordene.

Fig.15. Nivåforskjell mellom bord 3 og 4, skrått fra forsiden

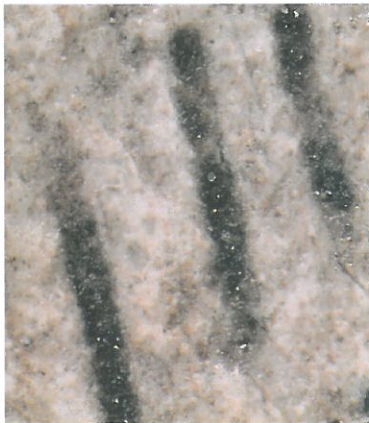
Fig.16. Porer i trestrukturen som er synlig på overflaten

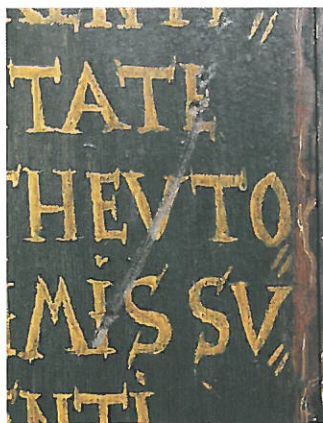
Fargelaget er i forholdsvis god stand med enkelte opp- og avskallinger spredt rundt i maleriet. Disse har sammenheng med klimatiske svingninger i kirkerommet, hvor treverket krymper og sveller ved endringer i relativ luftfuktighet. Noen av de tidligere avskallingene og skrapene har blitt retusjert, og flere av retusjene har med tiden blitt misfarget. På grunn av porene i eika og det tynne malingslaget er det mange små "riss" i overflaten (fig.16). Det var flere skader og skraper i fargelaget som enten eksponerte treverket under eller har blitt retusjert ved en tidligere behandling (fig.17 og fig.18). Skadene så ut til å være resultat av direkte støt og skrap.

Fig.17. Lang skrape i skriftfeltet til venstre

Det var flere visuelt forstyrrende skadeområder som bestod av både lange og dype skraper i fargelaget som eksponerte treverket, samt dype skader som har blitt retusjert ved tidligere behandling. Disse ble valgt å kitte og retusjere med en normal retusj. Det innebærer at visuelt forstyrrende skader integreres i maleriets helhet ved vanlig betraktningsavstand. Retusjene vil derimot ikke fullstendig imitere overflatetekstur og vil være synlige ved nært hold. Først ble skadene kittet med Modostuck, et krittbasert vannløselig materiale som har gode håndteringsegenskaper og er enkelt å fjerne ved en senere behandling. Arbeidet ble utført under stereomikroskop for å øke påføringskontrollen. Alle kittingene ble isolert med et tynt fernisslag av en halvblank MS2A-løsning⁴. Dette var for å unngå at retusjene løser opp kittet. Det ble valgt å retusjere med Gamblin konserveringsfarger. Disse fargene er utviklet for bruk i konservering og består av løspigmenter blandet i Laropal A 81 harpiks. Denne

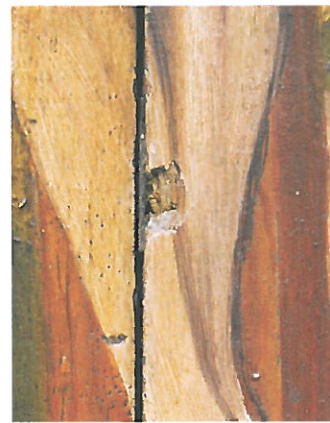
Fig.18. Skade i Jesus legg

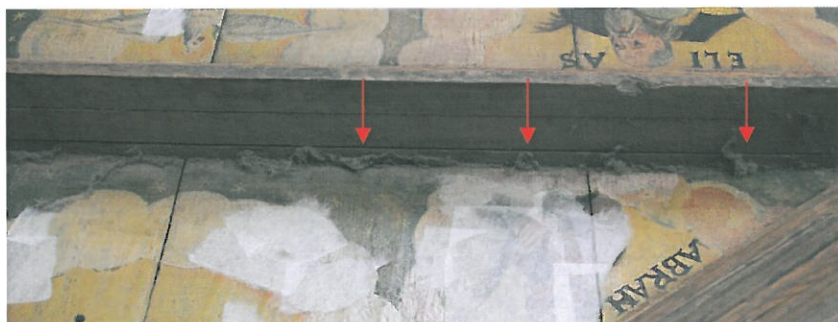
Overflaten var noe støvete, men sammenliknet med andre malerier fra kirken var det forholdsvis lite støv og smuss. Det kan blant annet skyldes at maleriet er delt i fire deler med horisontale listverk som har beskyttet malerioverflaten mot støv. Det var mye støv og smuss på toppen av listverkene. En annen årsak kan være at maleriet ble renset for overflatestøv i 1969, flere av de andre maleriene i kirken ble ikke renset for overflatestøv på det tidspunktet, og er følgelig mer støvete.

Fig.19. Støv og smuss som har blitt samlet på de horisontale listverkene

Et løst og tykt støvlag som lå på maleriets overflate og på de horisontale rammelistene, ble fjernet ved å børste det bort med en myk pensel mot munningen til en støvsuger.

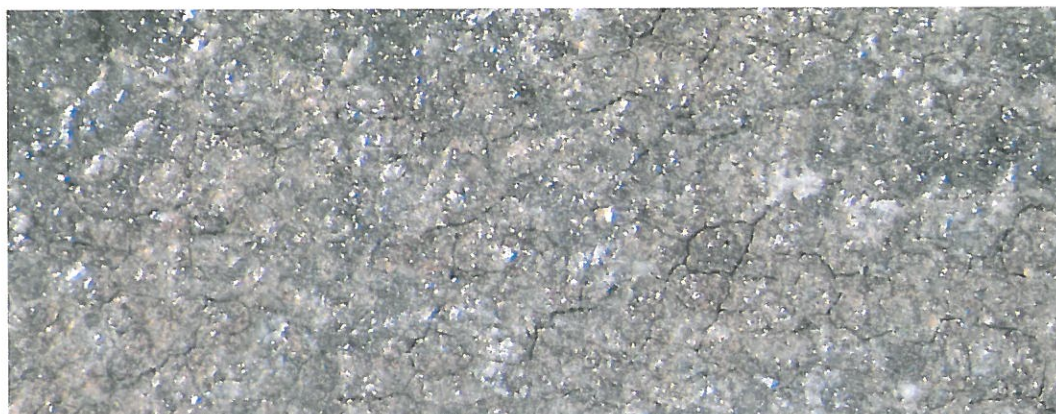
De tidligere retusjene er mattere enn malerioverflaten generelt. Fernissen som dekker epitafiet er svært ujevnt påført. På øvre høyre side av hovedfeltet er fernissen mattere, dette skyldes trolig at den er påført noe tynnere her og er mer nedbrutt. Fernissen på skriftfeltets høyre side

ser også ut til å være svært nedbrutt i tillegg har det oppstått *blanching*³ i overflaten. Under mikroskop er det tydelig at fernissen har sprukket opp og ligger som sprø brune klumper på overflaten med luftflommer under (fig.20). Fernissen forøvrig er svært misfarget og gulnet, hvilket kan innebære at den er meget gammel. Spørsmål knyttet til hvorvidt en ferniss er original, altså påført av kunstneren selv, er ofte vanskelig å besvare. Da fernissen har sunket ned i og ligger som ansamlinger i ”rissene” i malingslaget, er dette et tegn på at den kan være sekundær (fig.16).

Fig.20. Detalj av nedbrutt ferniss som ligger som brune flekker på overflaten i nedre venstre del av skriftfeltet

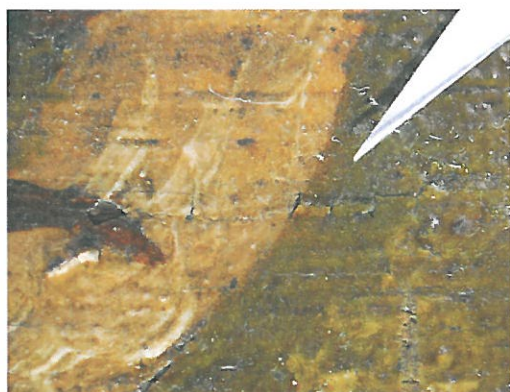
Fig.21. Oppskallet maling i hovedfeltet

Det ble testet på noen få områder på skriftfeltet og hovedfeltet med tanke på å konsolidere løs og oppskallet maling med størlim. Dette limet ønskes valgt da det er nært beslektet med originale materialer, dessuten er størlim noe man har lang erfaring med i motsetning til termoplastiske materialer. Dette epitaftet er et av få verk i Mariakirken som ikke er voksbehandlet, hvilket gjør det godt egnet til å konsolidere med et slikt vannbasert animalsk lim. Det ble forsøkt med en 3 vekt % løsning og limet trakk godt inn under oppskallingene og hadde god vedheft.

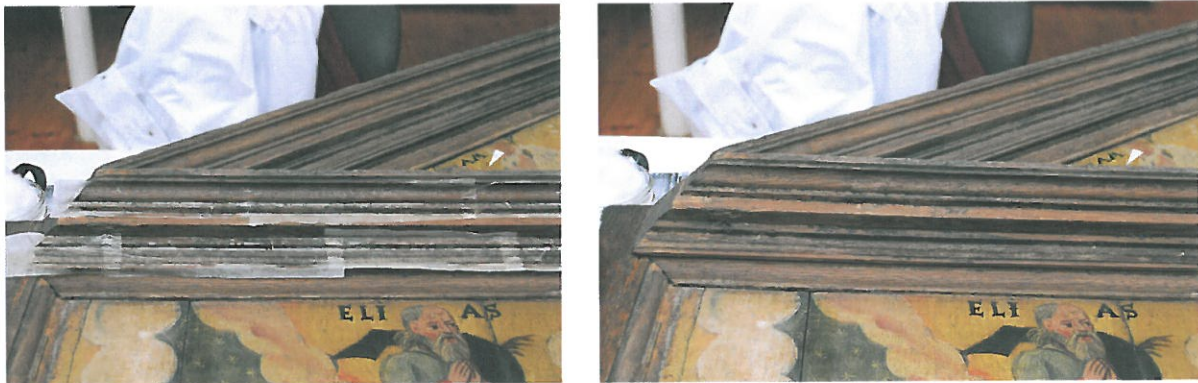
Fargedekoren på rammelistene er svært mager og med lite vedheft til underlaget. Dette har medført store opp- og avskallinger, hvilket gjør det vanskelig å ”lese” det tidligere dekorasjonsmønsteret.

Den løse flisen i øvre del av venstre sidelist ble limt sammen med PVA trelim. Den magre og skjøre malingen på rammelistene ble ansett som nødvendig å konsolidere for å sikre vedheften. På grunn av fargelagets magre karakter og smusslaget på overflaten, er det stor risiko for at det kan oppstå skjolder under behandling. Derfor bør konsolideringen utføres gjennom japanpapir vått-i-vått slik at eventuelle skjolder unngås og malingen blir ytterligere mett. Det ble utført noen tester av ulik konsentrasjon størlim for å konsolidere bemalingen på rammelistene, henholdsvis 3 %, 4 % og 5 %. Det ble valgt å konsolidere med en løsning 4 vekt % størlim påført gjennom japanpapir. Denne metoden hadde i tillegg en rensende effekt. Enkelte mindre fargeflak ble også punktkonsolidert med samme løsning og lagt ned med svakt press.

Fig.28. Under konsolidering (t.v) og etter konsolidering (t.h) av øverste tverrlist
