A 248 Mariakirken i Bergen Malerier og epitafier

Sann og falsk påkallelse (inventar nr. 8)

Undersøkelser og behandling

Oppdragsrapport 2012/16
Universitetet i Stavanger,
Arkeologisk museum,
Avdeling for fornminnevern

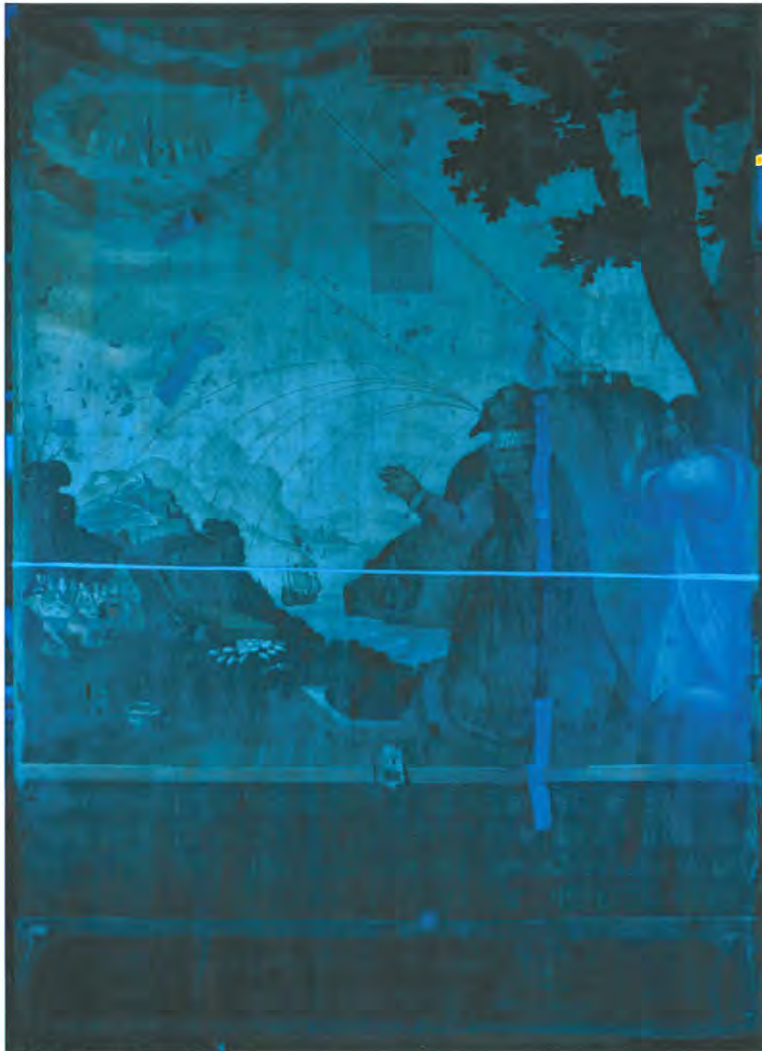
Maleriets overflate flouriserte gul-grønt. En gul-grøn fluorescens kan indikere at maleriet var fernissert med en naturlig harpiks (Kirsch og Levenson 2000:222), f.eks dammar eller mastiks. Fernissen var ujevnt påført og trolig fordrevet med pensel da det var mulig å skimte tydelige penselstrøk (se fig. 4). Retusjene og overmalingene fluoriserte meget ulikt på flere områder, hvor enkelte fremkom som mørke flekker mens andre hadde tilnærmet lik fluorescens som det originale malinglaget. Dette kan blant annet være en indikasjon på at det er flere generasjoner med retusjer og overmalinger hvor de som fremkommer mørkest trolig er nyere enn de som fremkommer likere det originale malinglaget. Det er tydelig at flere av retusjene og overmalingene er dekket av ferniss og det er derfor rimelig å anta at fernissen er sekundær.

Figur 4: UV-opptak

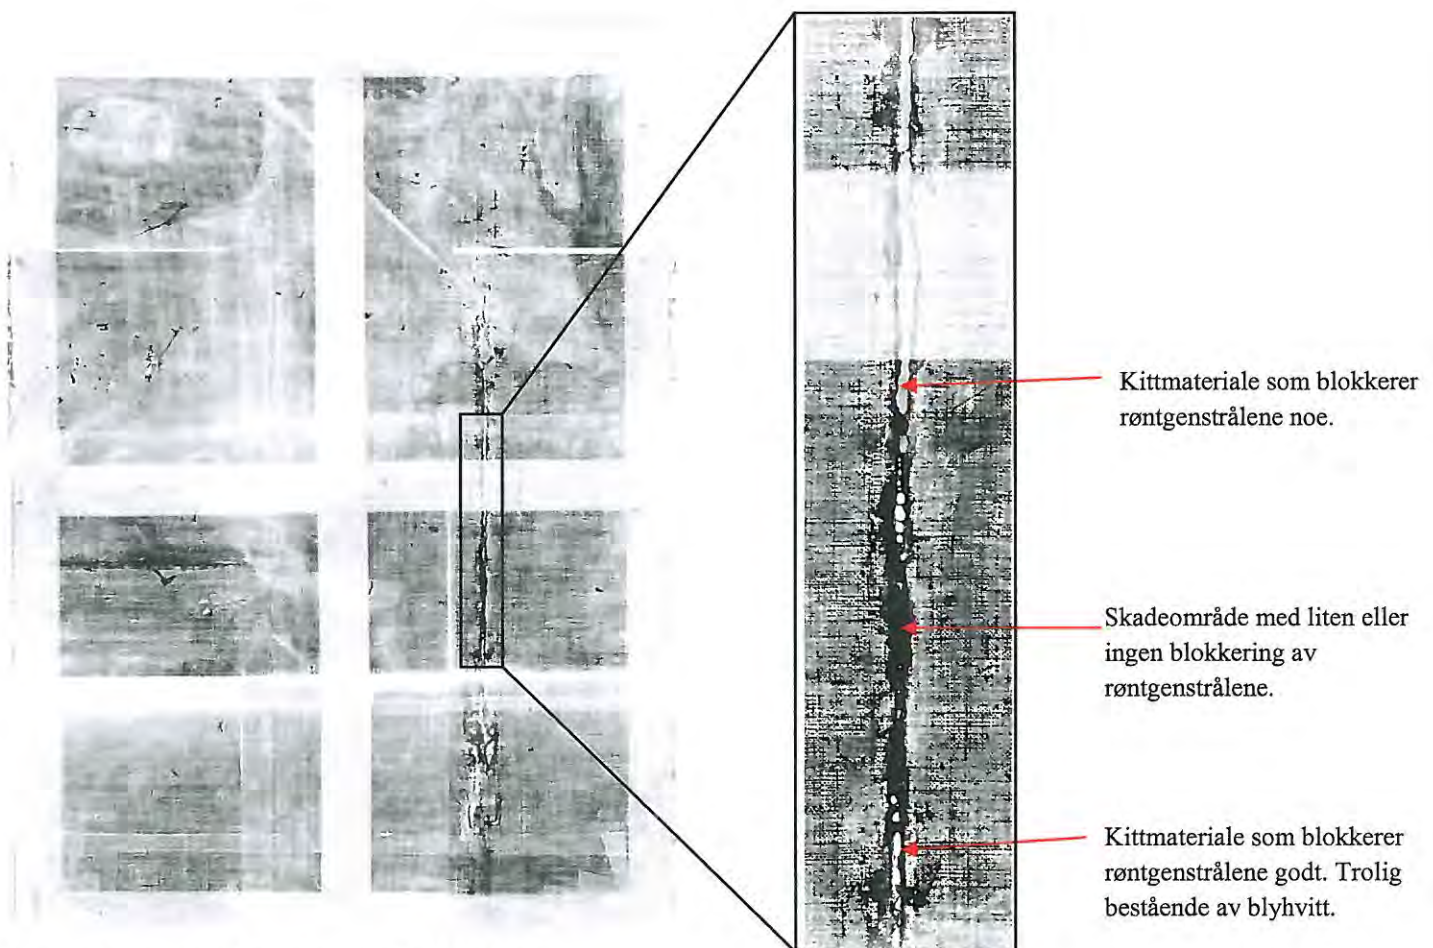
12 røntgenopptak ble tatt og montert sammen til et helopptak av maleriets motiv (se fig. 5)⁵. Skadeomfanget i malinglaget fremkommer tydelig. Ved å sammenlikne UV-opptaket med røntgenfotografiet er det også tydelig at de gamle skadene ikke bare er retusjert i skadeområdene, men at det også er overmalt inn på originalt malinglag. Gjennom røntgenfotografiene er det i tillegg mulig å se at det er benyttet flere forskjellige kittmaterialer

da disse materialer på de ulike skadeområdene absorberer røntgenstrålene ulikt. Det kan se ut som om det i alt er benyttet tre forskjellige materialer. Ett av dem blokkerer røntgenstrålene veldig godt og fremkommer som lys hvite flekker (se avmerking på figur 6). Dette kan indikere at kittet blant annet består av blyhvitt. Det kan f.eks være et blyhvitt-kitt som er en type oljekitt. Et annet kittmateriale blokkerer røntgenstrålene noe mindre og fremkommer på bildet som lyse områder (se markering på fig. 6). Det kan se ut som om dette materialet hovedsakelig er brukt i den store og lange riften (se under 7.1 behandling for ytterligere beskrivelse av materialet). Det tredje kittmateriale fremkommer som helt mørke flekker i røntgenfotografiet. Et helt mørkt område på røntgenbildet kunne ha indikert at det ikke er noe materiale der i det hele tatt, men med visuelle undersøkelser i normallys var det tydelig at disse områdene er fylt med noe da skadene ikke står ubehandlede ned til lerretet. De mørke områdene kan derfor indikere at det er benyttet et kittmateriale som består av materialer som ikke blokkerer røntgenstrålene (se under 7.1 for mer beskrivelse av dette kittmaterialet).

Figur 5: Sammensatt røntgenopptak av maleriet.

Figur 6: Detalj av røntgenopptak av skadeområde. Området er trolig kittet med tre forskjellige materialer som man kan se som områder hvor røntgenstrålene absorberes ulikt.

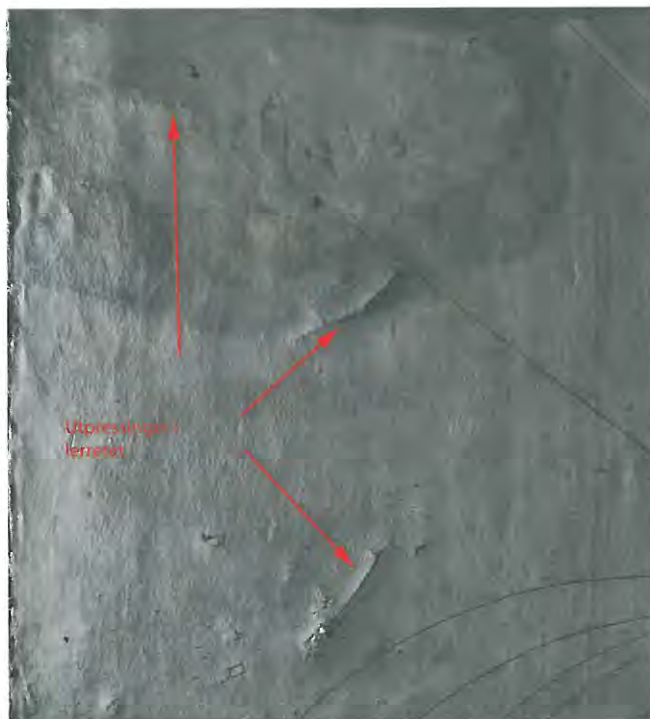
Det er flere bølger og buler i underlaget, mange av dem er slake og knapt synlige. Det er også fire smale utpressinger i lerretet, en ca 70 cm lang, langs høyre side (sett fra forsiden), en ca 4 cm og to ca 8 cm i øvre venstre del. Disse utpressingene skyldes rifter eller flenger i originallerretet. I den lengste riften har det originale lerretet en åpning eller en splitt, dette skyldes trolig at lerretskantene i riften ikke ble holdt tilstrekkelig sammen under dubleringsprosessen. Lerretets hjørner er splittet. Som følge av mekaniske støt fra fremsiden er noe av det originale lerretet presset inn. I den sorte hatten på boken foran den ene knelende mannen er det et lite hull ned til dubleringslerretet (makkhull?). Langs øvre billedkant er det flere hull ned til dubleringslerretet. Disse hullene kan være nedbrutte områder etter eldre/original oppspenning.

Figur 12: Rifter og utpressinger i lerretet.

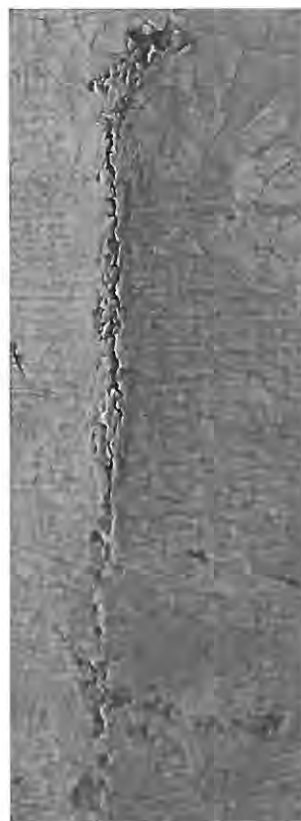
Under de større områdene med overmalinger kan det se ut til at det originale malinglaget er nedslitt. Det er større partier med eldre avskallinger. I de tre mindre riftene i venstre maleridel har malinglaget sprukket opp (se fig. 13). Kittingene og retusjene i skadeområdene i riftene er sprukket opp og buler ut (se fig. 12 og 13). Malerioverflaten er svært nedslitt. Dette kan skyldes en tidligere rensesprosess. Det er mange små eldre avskallinger spredt over hele maleriet. Det er også enkelte små mekaniske stikk og flere skraper i malinglaget. Det er blant annet to lange skraper i midten av maleriet, en ca 25 cm lang og en ca 31 cm lang.

Figur 13: Detaljfoto av rift/ utbuling av lerretet, malinglaget og retusjer har sprukket opp.

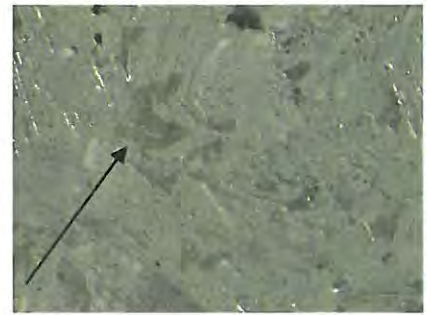
Under fjerningen av fernissen kom det frem rester av et underliggende gammelt fernisslag, denne fernissen løste seg ikke i aceton. Restene fremkom som mørke flekker på maleriet. De mest skjemmende flekkene ble fjernet med xylen-etanol blanding (1:1). Det ble valgt å la noe av denne fernissen ligge igjen for bevare spor etter tidligere tiders behandling.

Figur 16: Detaljfoto av rester av gammel ferniss på malerioverflaten.

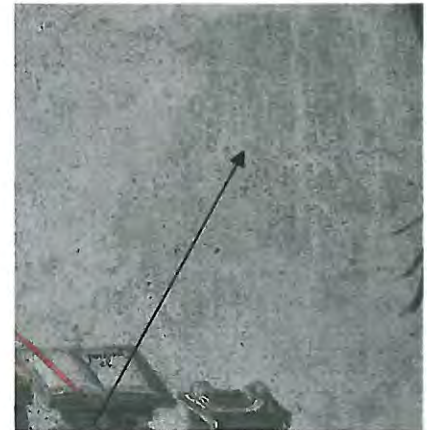
Flere av de misfargede overmalingene og retusjene samt de ujevne kittingene ble fjernet. Flere av retusjene og overmalingene var enkle å fjerne rent mekanisk med skalpell under mikroskop. Enkelte av overmalingene hadde så godt vedheft til originalmalingen at det var nødvendig å fukte opp overmalingene med xylen-etanol blanding (1:1) slik at overmalingene ble myknet opp og enklere kunne fjernes mekanisk med skalpell. Det var nødvendig å la flere områder med overmalinger stå da de var for vanskelig å fjerne uten stor risiko for å skade det underliggende originale malinglaget.

Figur 17: Detaljfoto av overmalinger som ikke lot seg fjerne

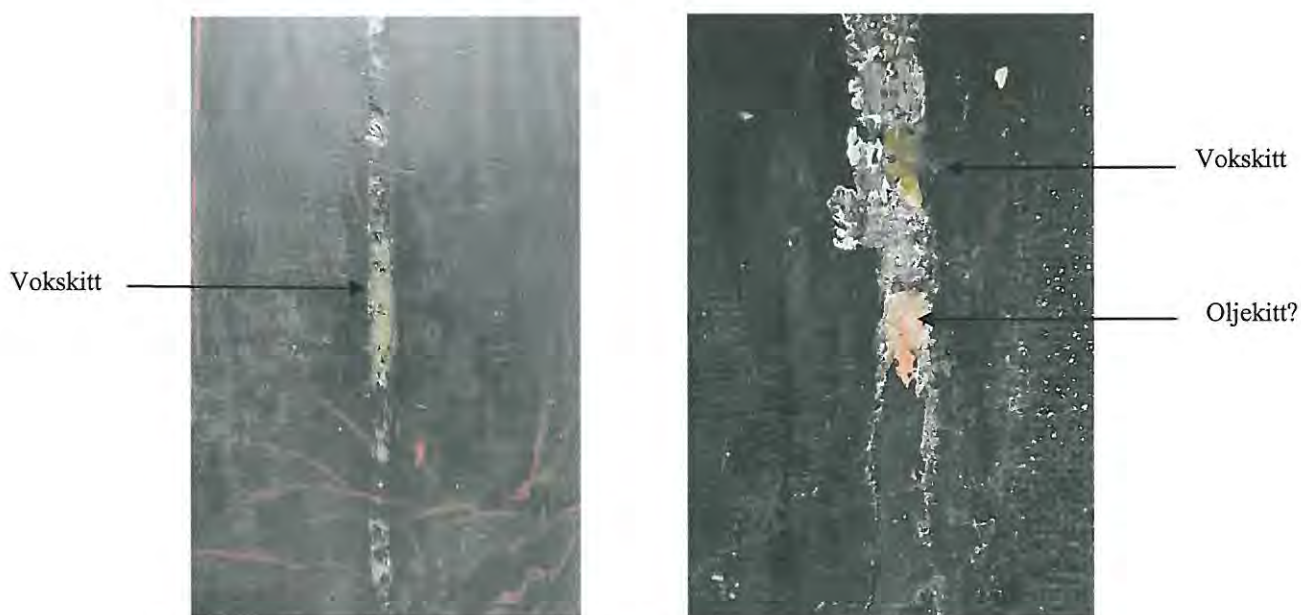
Under fjerning av kittingene i den største riften var det tydelig at det var benyttet forskjellige materialer. Det ene kittet, som fremkom som mørke flekker på røntgenfotoet, var mykt og hadde en karakteristikk som minnet veldig om voks (se fig. 19). Kittmaterialet, som blokkerte røntgenstrålene noe, var et meget hardt materiale og hadde en svak rød-rosa farge.

Kittmateriale som blokkerte røntgenstrålene meget godt var også hardt, men hadde en hvit farge. Både det hvite og rød-rosa materiale er trolig to forskjellige typer oljekitt. Det hvite består, som tidligere nevnt under 4.2, trolig av mye blyhvitt, mens det rød-rosa kittmaterialet består antageligvis av en annen type blanding av pigmenter.⁸

Figur 19: Detaljfotografier av skadeområde under fjerning av retusjer og kittinger. To forskjellige kittmaterialer kommer til syne. På fotoet til venstre synes en vokskitt. På fotoet til høyre fremkommer både voks og et annet kittmateriale, trolig et oljekitt.

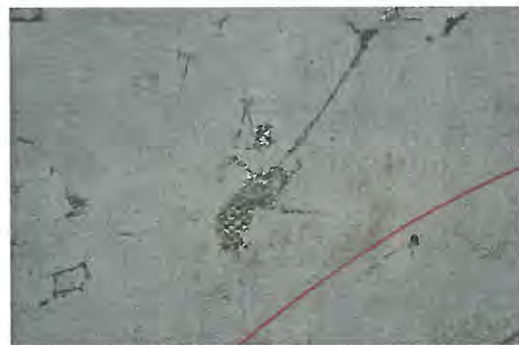
Figur 21: Skadeområder etter fjerning av retusjer og overmaling.

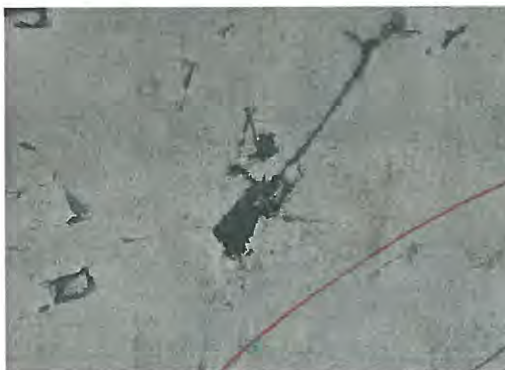
Figur 22: Skadeområder etter kitting.

De gamle skadene ble kittet. Til kitting ble det valg å bruke hvit modostuck blandet med hovedsakelig sorte pigmenter samt noe blå pigmenter. Målet var å få en farge på kittet som var noenlunde lik den grå grunderingen. Modostuc har gode håndteringsegenskaper og kan tynnes ut med vann. Det er også løselig i vann over tid og er derfor lett å fjerne. I følge undersøkelser, utført av Fuster-López m.fl, er ikke modostuck egnet som kittmateriale for

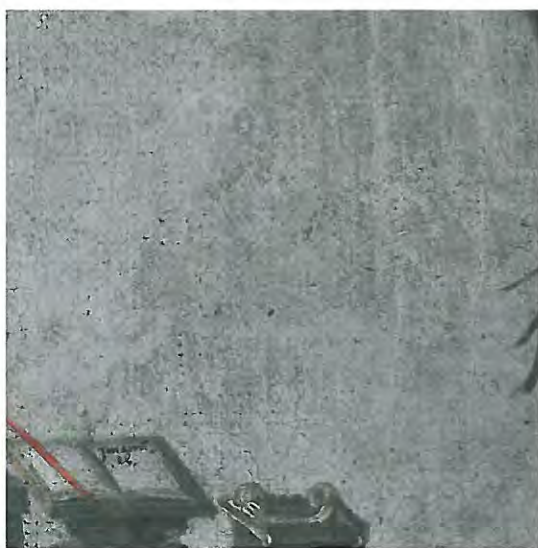
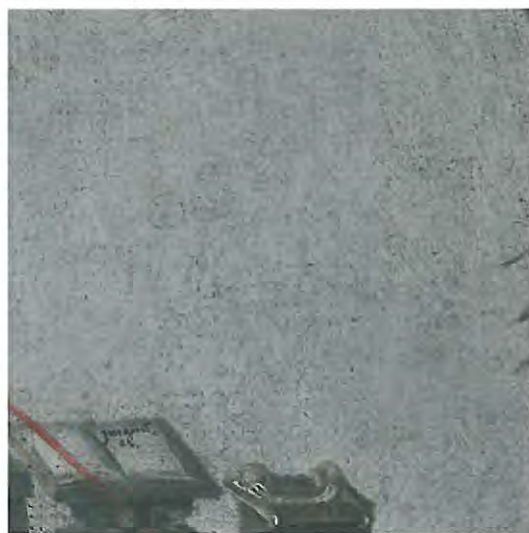
Figur 24: Område med mye overmaling før og etter retusjering.

Til retusjeringen ble det benyttet Gamblin konserveringsfarger som er pigmenter i Laropal A 81. På de kittede skadeområdene ble det benyttet en normal retusjeringsmetode. Ved en normal retusj vil visuelt forstyrrende skader integreres i maleriets helhet ved vanlig betrakningsavstand. Retusjene vil derimot ikke fullstendig imitere overflatestruktur og aldringsfenomener og vil være synlige ved nært hold. Dette ble valgt som retusjeringsmetode for disse områdene fordi maleriet skal henge i kirkerommet og estetikken er essensiell. På større områder med misfargede overmalinger som ikke lot seg fjerne under renseprosessen ble det i første omgang lagt en lys grunnfarge og deretter malt inn tette små streker slik at retusjene er synlige på nært hold, men smelter inn i øyet på vanlig betrakningsavstand (ca 2 meter). Målet var visuelt å dempe fargeavvik, men samtidig skille de overmalte områder fra vanlige retusjer.

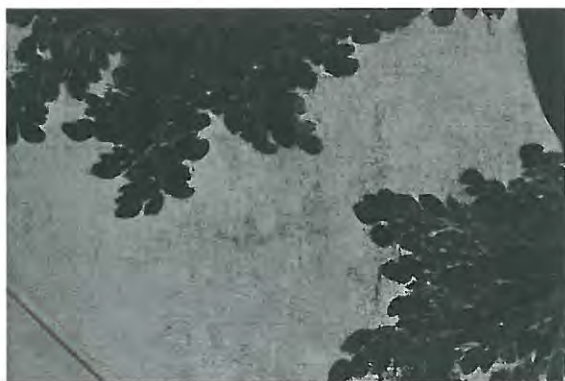
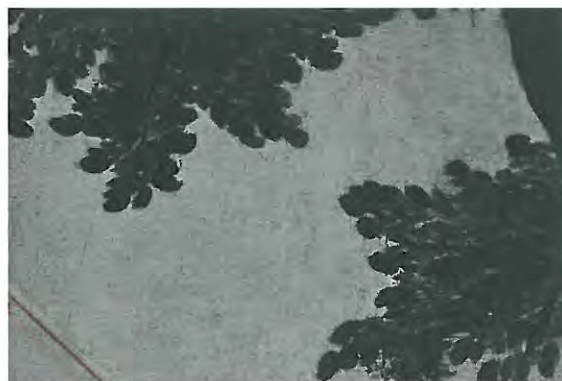
Figur 25: Område med mye overmaling før og etter retusjering.

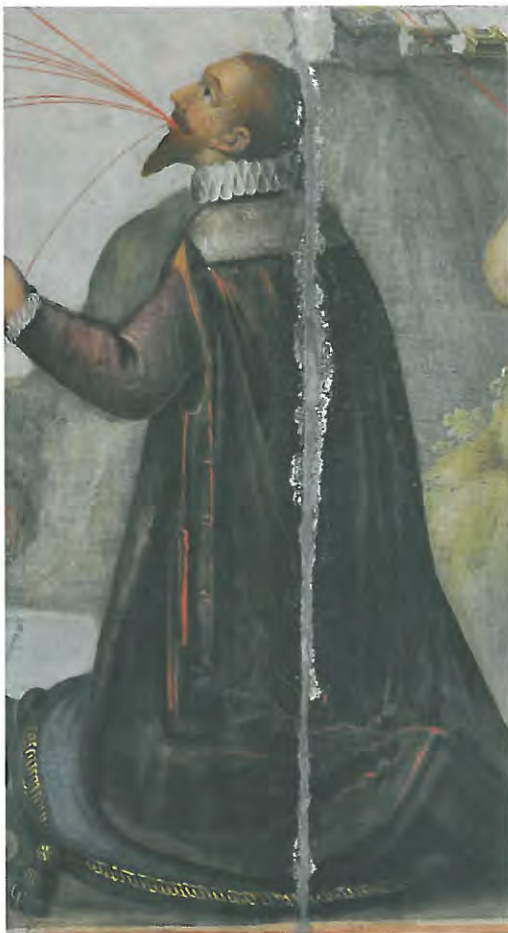
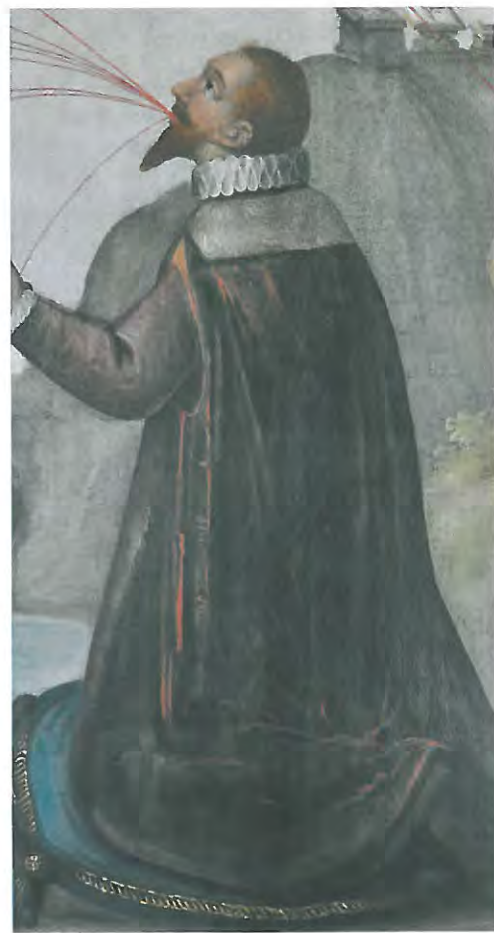
Figur 26: Stor riftskade før og etter retusjering.
