A 248 Mariakirken i Bergen Malerier og epitafier

Epitafium over Otto Volckers / Kongenes tilbedelse (inventar nr. 16)

Undersøkelser og behandling

Oppdragsrapport 2012/18
Universitetet i Stavanger,
Arkeologisk museum,
Avdeling for konservering

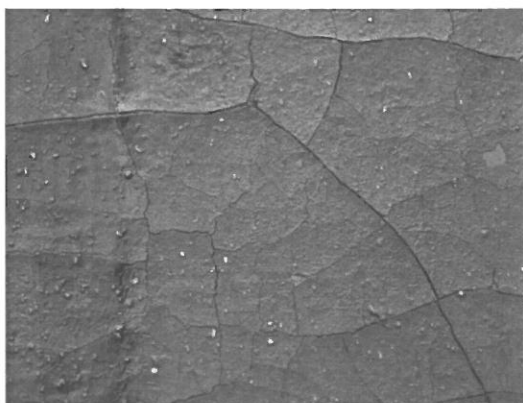
og kantede klumper med tilsynelatende umalt grundering (fig.4. Sees også på fig. 20). Fenomenet opptrer spesielt i maleriets øvre halvdel og ut mot kantene.⁴

Fig.4. Detalj øvre venstre hjørne (bakgrunn) med små avskallinger og lyse klumper i malinglaget.

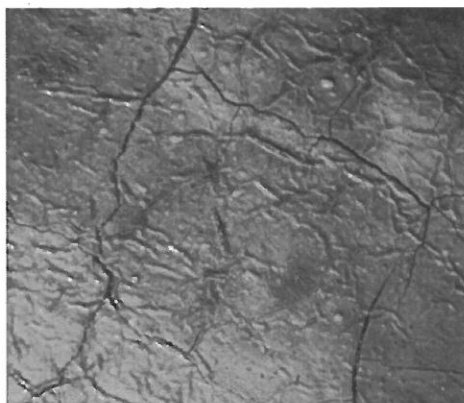
Det er også gjort observasjon av partier hvor malingen er "snurpet" (fig.5). Dette tyder på at kunstneren har brukt for mye olje i forhold hvor pigmenter under maleprosessen. Til sammen indikerer disse to tekniske observasjonene at Fiigenschougs maleteknikk på dette maleriet ikke er spesielt god, noe som underbygges av Bendixen (1899:68) som skriver at maleriet "er mindre godt utført". Også andre kunsthistoriske vurderinger i tilgjengelig litteratur omtaler hans kirkearbeider (Rubenskopier) som generelt dårligere enn hans portrettarbeider.

Fig.5. Detalj av «snurpete» maling fra kappen til kongen i forgrunnen.

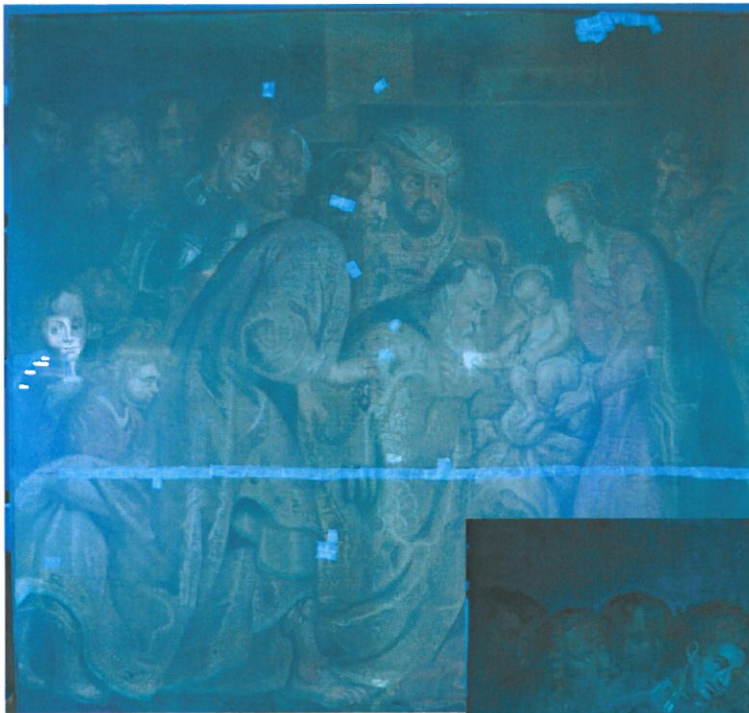
Det største skadeomfanget fremkom langs maleriets nedre kant, noe som også ble observert ved visuell betraktning. Alle retusjene fluoreserte likt, noe som tilsier at de ligger under dagens ferniss (fig 8).

Fig.8. Hele maleriet i UV-lys før behandling. Skader knyttet til skjøten i lerretet var ikke tilgjengelig pga forsidessikring.

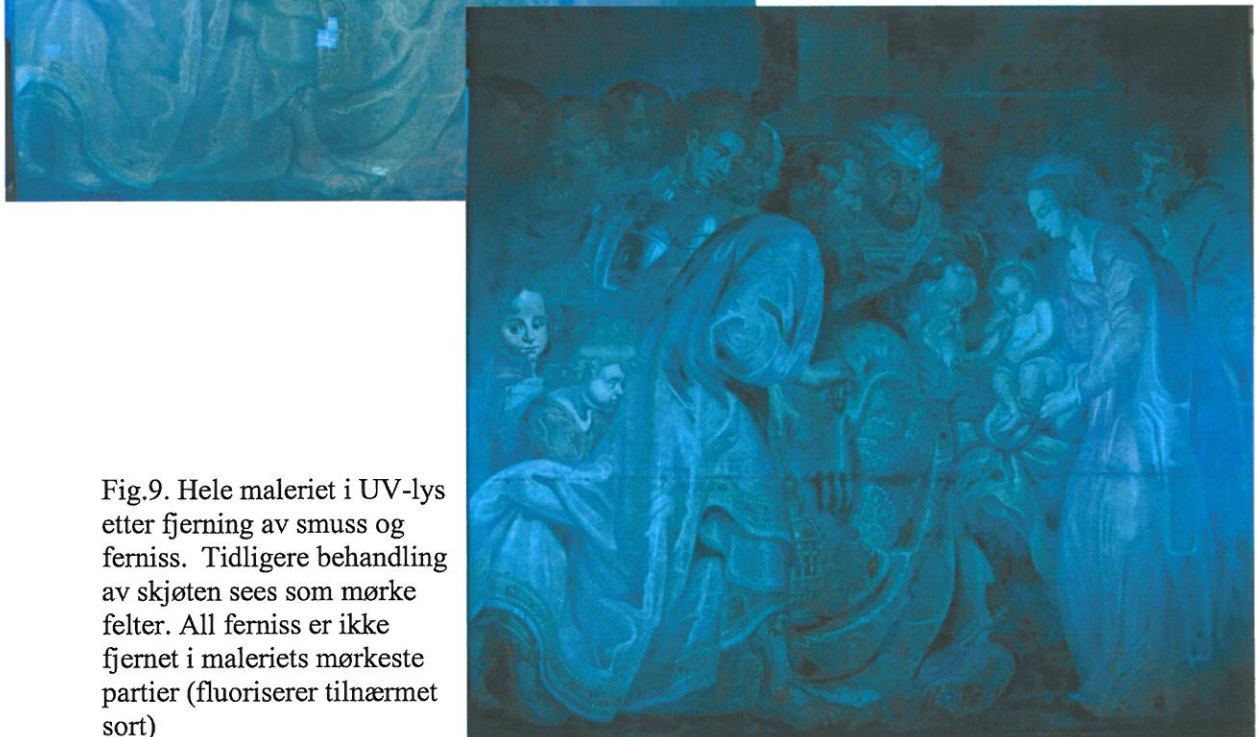
Etter fjerning av smuss og ferniss ble maleriets fluoresens klarere og det fremkom langt flere opplysninger om tidligere behandling (fig.9). Høyre halvdel av skjøten i lerretet har tilnærmet sammenhengende retusjering med stedvis overmaling inn på originalmaling. Det mørke feltet langs maleriets nedre kant har store partier med overmaling. Likeledes er det tallrike mindre overmalinger i maleriets øvre høyre del.

Fig.9. Hele maleriet i UV-lys etter fjerning av smuss og ferniss. Tidligere behandling av skjøten sees som mørke felter. All ferniss er ikke fjernet i maleriets mørkeste partier (fluoriserer tilnærmet sort)

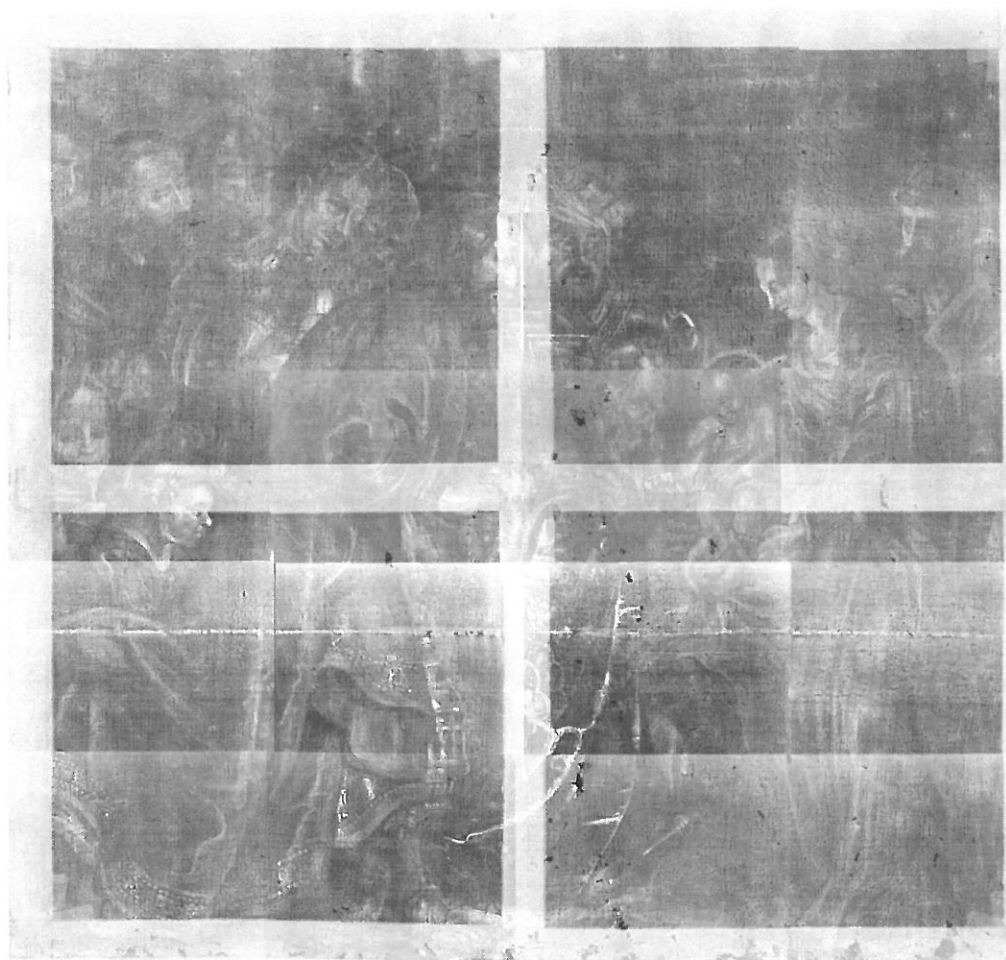
20 røntgenopptak ble montert sammen til helopptak av maleriets motiv. Det begrensede skadeomfang i malinglaget fremkommer tydelig. Lerretsskjøten fremstår som en hvit strek. Dette indikerer at en kitting med innhold av blyhvitt er blitt benyttet. Ingen endringer i motivet kan observeres. Røntgenopptaket viser at lerretet ikke er festet til blindrammen med stifter. Disse ville markert seg som hvite streker langs ytterkant. De lyse klumpene avtegnes ikke på røntgen.

Fig.10. Sammensatt røntgenopptak av maleriet.

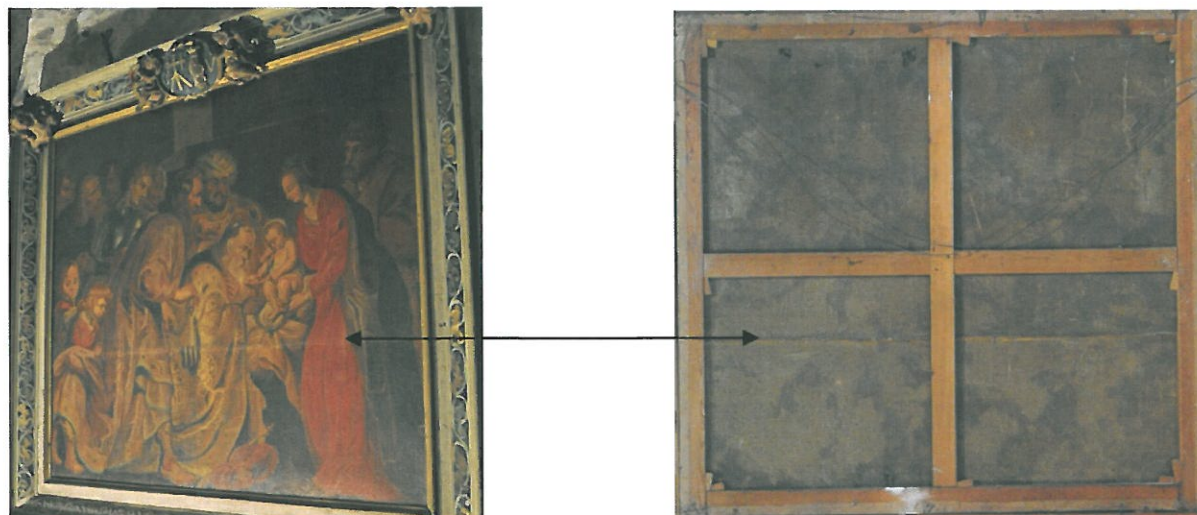
Hele lerretet buler svakt konvekst. Dette har sammenheng med at dubleringslerretet er bygd opp ca 1 cm i forbindelse med originallerretets skjõt (fig.12). Den horisontale forhøyningen hindrer lerretet i å bevege seg fritt, og presser det fremover, der den treffer blindrammens midtstokk. I tillegg til lerretets konvekse bue er det slake, stive buler over hele lerretet. En liten innpressing og en slak diagonal bule sees inn i billedplanet i nedre høyre hjørne. De andre hjørnene er plane. Til tross for at lerretet ikke er stiftet til blindrammen henger/kleber lerretet fast langs alle sidene. Hjørnene er imidlertid et svakt punkt. Her har lerretet stedvis løsnet.

Fig.12. Skjõt i lerretet på maleriets frem- og bakside.

Ca 55 cm opp fra nedre malerikant, i samme høyde som skjøten på dubleringslerretets bakside, er en horisontal krakelering i malinglaget. Det som på betrakningsavstand ser ut som en lys, ca 4 cm bred stripe er ved nærbetraktning en åpen krakelering med ca 0,1-0,2 cm bredde. I tillegg til krakeleringen er det partier med avskallinger på ca 0,5-1,0 cm langs krakeleringens kanter. Avskallingene er stedvis kittet og retusjert. Det er fargeendring knyttet til retusjene, som delvis er utført inn på originalmalingen, som gir opplevelsen av en lys stripe. (fig.12)

For å minske lerretets konvekse bue er det blitt sagt en utsparring for den opphøyde skjøten i blindrammens vertikale midtstokk.⁹ Sporet gir lerretet økt mulighet for bevegelse (fig.17). Lerretets uvanlige oppspenning uten stifter er (delvis) beholdt. For å sikre de til dels svake hjørnene ble tre stifter på hver side av hvert hjørne påsatt (fig.18). I nedre høyre hjørne, hvor et lite stykke av lerretet var løsnet, ble flytende mikrokrySTALLinsk voks smeltet inn i strukturen og bearbeidet med varmeskje for å gi ny heft til blindrammens ytterkant.

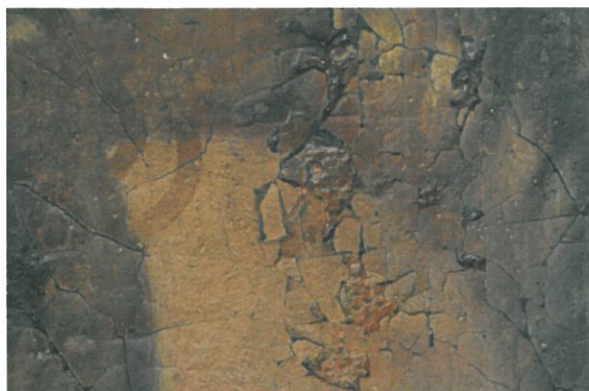
Fig 13. Detalj av skade i kong Caspars panne. Viser fragmenter ute av posisjon og retusjer utført rett på underlaget. I øvre venstre del sees 2 buete penselstrøk av hårets farge på tvers av huden.

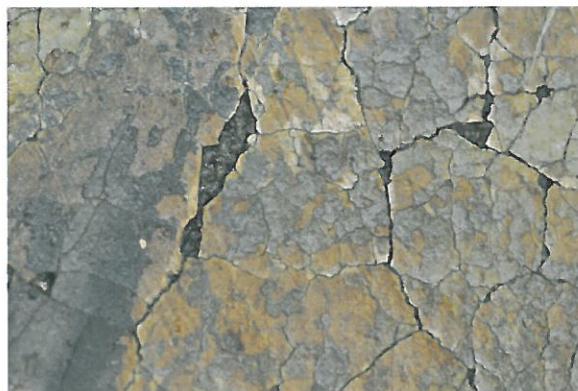
Flere mekaniske stikk og støt sees i malinglaget, særlig i øvre maleridel. Det er også flere områder med eldre avskallinger helt ned til lerretet (fig.14), særlig langs nedre kant hvor malinglaget også virker ekstra nedbrutt. De fleste av de eldre avskallingene er retusjert uten kitting. Retusjene er mattere enn omliggende malinglag. Ved betraktning i UV-lys er det kun svært begrensede og små partier hvor overmaling/retusjering skiller seg ut med avvikende fluoresisens.(fig.8-9)

Fig.14. Detalj av nedbrutt maling i kong Caspars kåpe. Mindre skader ikke retusjert ved forrige behandling.

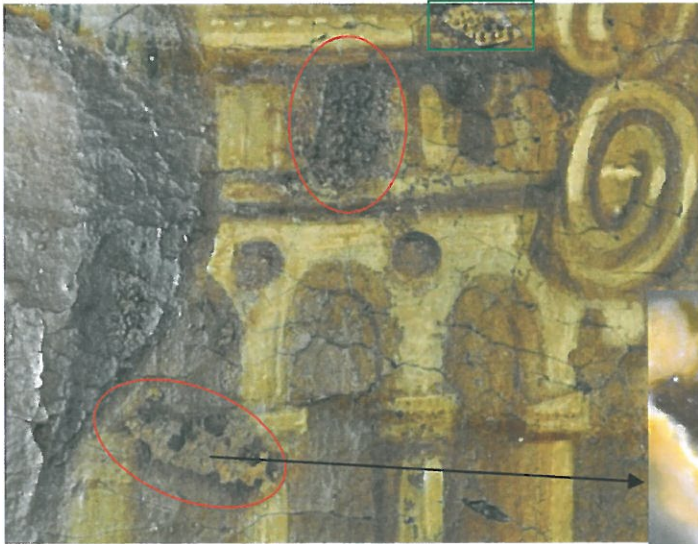
Maleriets overflate er svært grå og støvete i tillegg til et sekundært lag rikelig pålagt og svært gulnet ferniss. Både smuss og ferniss fordreier motivets fargeholdning. Overflateglansen er ujevnt med lokale partier med helt matte områder. I de matte områdene er fernissen oppbrutt i mørke brune klumper, som stedvis har falt av (fig.15). Snitt av et lite fragment fra et slikt område viser (i 200x forstørrelse) tykk mørknet ferniss omkranset av maling (fig.16). Trolig er det spenninger i den tykke ansamlingen av ferniss som har spaltet/dratt med det originale malinglag. Spredt rundt på maleriets overflate sees små og større fragmenter av maling innbakt i ansamling av mørknet ferniss. Fragmentene er uten kontekst og flere ligger med grunderingen opp (eksempel er merket med grønt på fig. 15).

Fig.15. Detalj røkelseskar. To områder med ansamling av ferniss er merket med rødt. Originalmaling er borte der hvor oppbrutt ferniss er falt av.

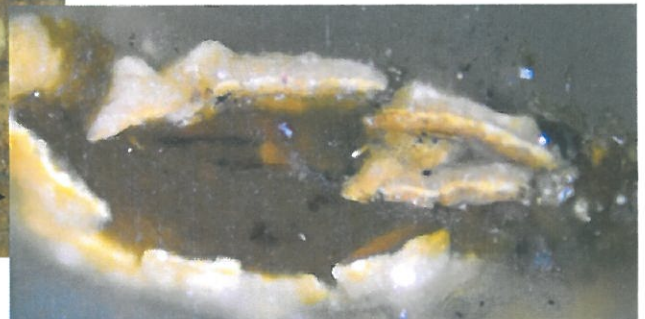
Fig.16. Snitt av fernissfragment. Mørknet ferniss omkranset av gule fragmenter av originalt malinglag.

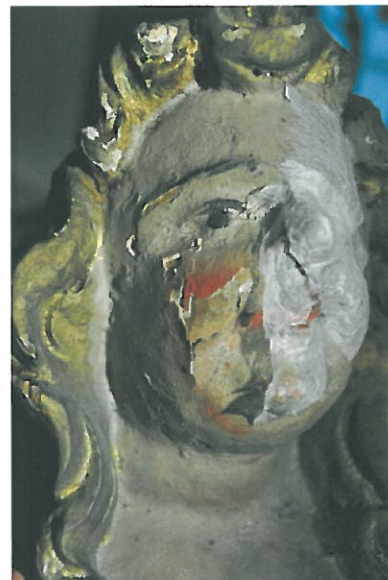
Prydrammens malinglag har tallrike opp- og avskallinger samt mye slitasje. Dårligst er konserveringstilstanden på de to utskårne englene i hjørnen samt englene og monogrammet midt på øvre side. Her går skadene i hovedsak ned til grunderingen (fig.17). Det er makkhull i områdene der konserveringstilstanden er dårligst. Det er også mange slitasjer.

Fig.17. Detalj engel i øvre høyre hjørne. Store opp- og avskallinger ned til grunderingen.

De utskårne elementene, de to hjørneenglene og monogrammet, langs øvre kant var i langt dårligere forfatning enn prydrammens listverk. Disse ble også kunsthistorisk ansett som prydrammens viktigste elementer. Opp- og avskallinger ble konsolidert med MfK gjennom japanpapir. Japanpapiret ble fjernet i etterkant med destillert vann. Ved forsøk hvor japanpapiret ble fuktet med destillert vann før påføring av konsolideringsmiddel, var overskudd av lim og papirrester langt lettere å fjerne i etterkant.

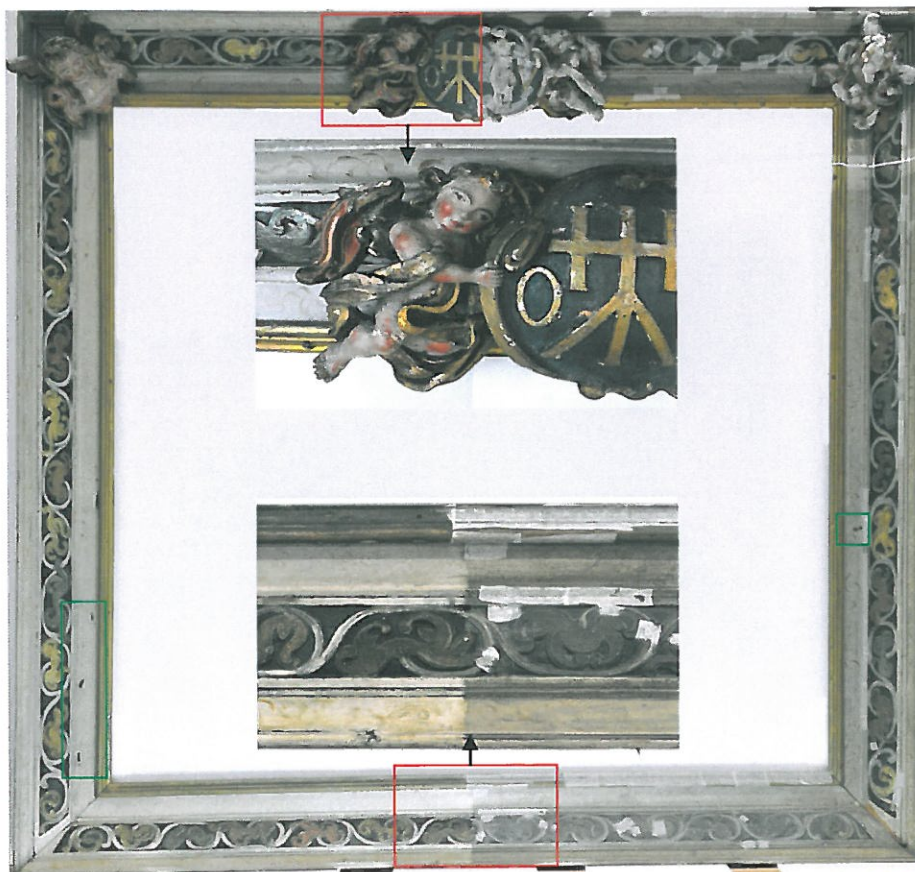
Fig.23.
Prydrammen
halvrenset.
Detaljfoto merket
med rødt.
Spor etter antatte
fester for tidligere
påsatte dekorative
element er merket
med grønt

Etter fjerning av løst støv med håndholdt støvsuger ble prydrammens lister renset for overflatestøv og smuss med 2% tri-ammoniumsitratt. På de metall-imiterte bladene på rankedekoren og "gull"listen inn mot maleriet viste prøverensingen at tri-ammoniumsitratt ga fargetap. Disse elementene ble renset med saliva. Englene og monogrammet, som var svært skitne, ble først renset med saliva for å fjerne mest mulig smuss med mildest mulig løsemiddel, hvorpå den mest fastsittende smussen ble forsøkt fjernet med 3% tri-ammoniumsitratt. Alle flater ble etterrenset med destillert vann. Renseresultatet på englenes karnasjon er akseptabel men ikke tilfredsstillende. Pga malinglagets generelt dårlige heft til underlaget og grunderingens tendens til å bli "deigaktig" ved påføring av væske, ble det valgt å akseptere en noe ujevnt renset overflate.

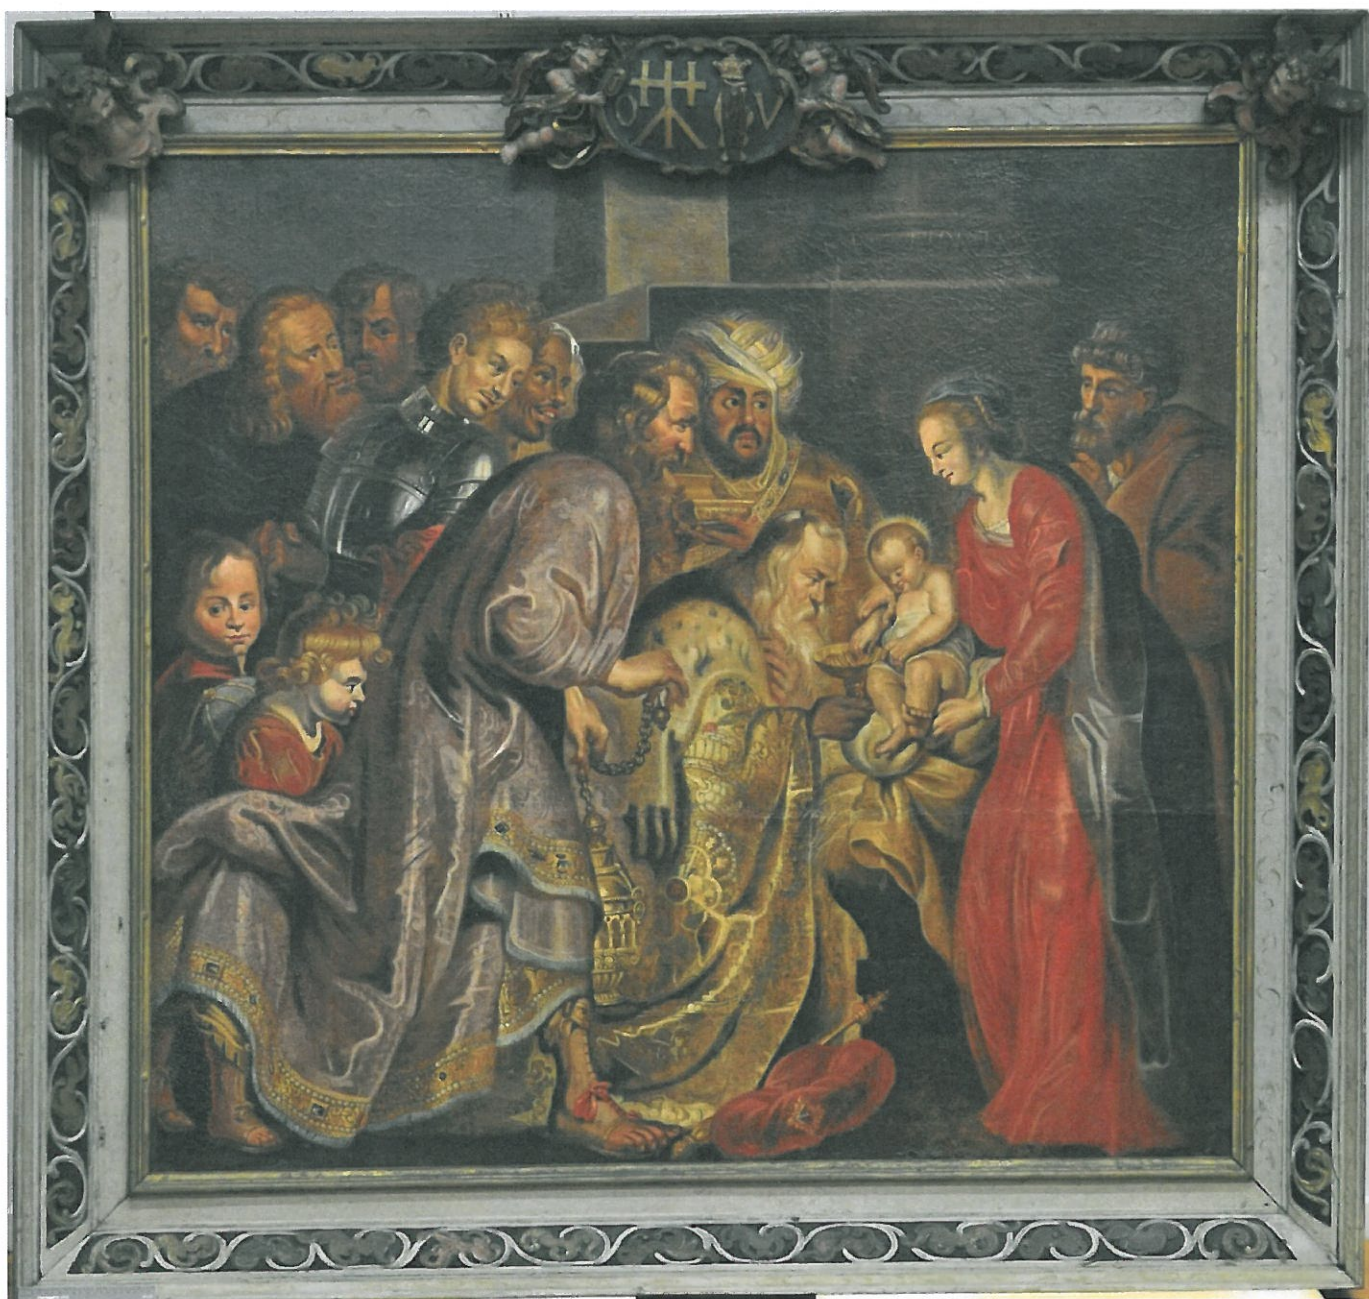
Fig.24. Maleri og pryddramme etter behandling. Den svakt konvekse skjøten er dessverre fremdeles synlig.

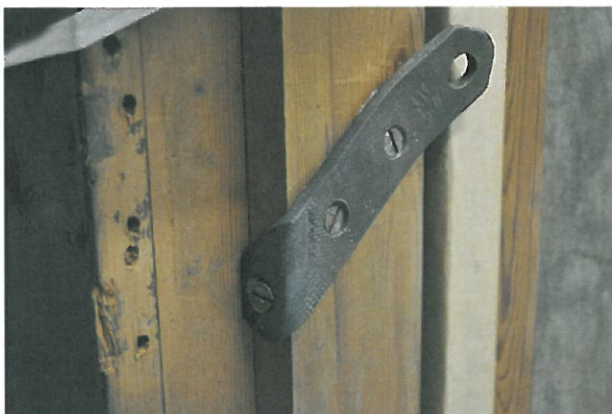
Maleriet henger i dag over portalen i nordre sideskip. Nåværende opphenging med wire, et festepunkt på veggen og direkte berøring mot vegg i nedre kant skaper et mikroklima mellom veggflate og maleriets bakside som er lite heldig for maleriets bevaringstilstand. Nåværende montering av opphengsbeslagene på prydrammens bakside ble ansatt som svake. De var montert loddrett på prydrammens sekundære bord, noe som medførte ekstra belastning på wirens feste til beslaget. Det ble valgt å demontere beslagene, varme dem opp og bøye dem rundt bordets kant. Beslagenes bæreevne ble økt ved at festepunktene ble bedre fordelt og vinkelen endret.¹⁴

Fig.25. Ny plassering og vinkel på beslag for oppheng på prydrammens bakside.
