## A 248 Mariakirken i Bergen Malerier og epitafier

### Dommedag (inventar nr. 15)

### Undersøkelser og behandling

Oppdragsrapport 2012/36  
Universitetet i Stavanger,  
Arkeologisk museum,  
Avdeling for Konservering

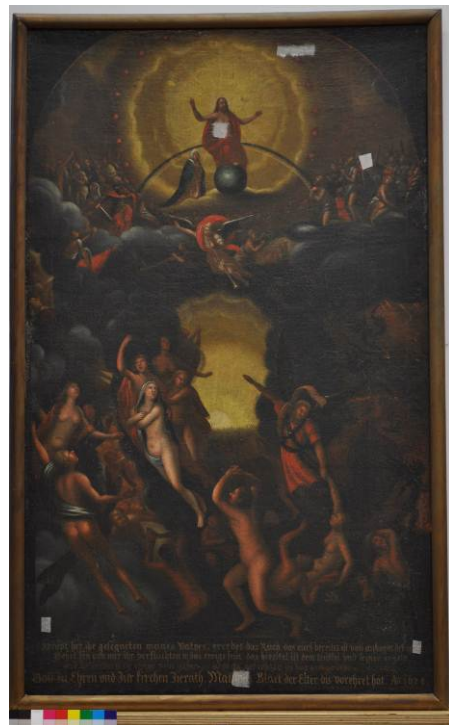
**Fig.1.** Maleri med pynteramme etter forsidebeskyttelse, før behandling ved AM

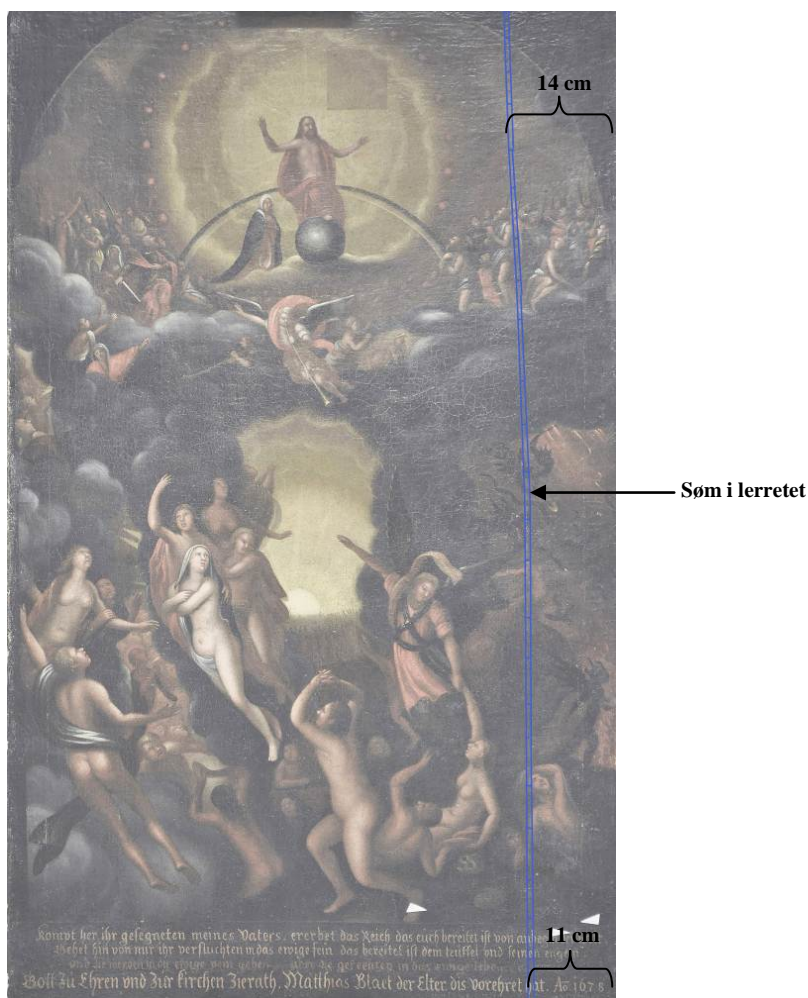
Originallerretet består av to sammensydde lerret som har en forholdsvis grov og ujevn vev. Fordi lerretet er impregnert med voks, er det noe vanskelig å telle trådtettheten, men den er gjennomsnittlig 7x9 tråder/cm basert på trådtellinger fra fem ulike områder. De to lerretetsstykkene er festet med en loddrett skjøl, ca 11-14 cm fra venstre kant (original skjev oppspenning) (fig. 7). Langs maleriets kanter er det tydelige oppspenningsgirlandere, disse er særlig markert langs nedre- og høyre kant. Det tyder på at lerretet ble utsatt for stor ujevn strekk da det ble limseiset og grundert.

**Figur 7:** Søm i lerretet markert med blå linjer

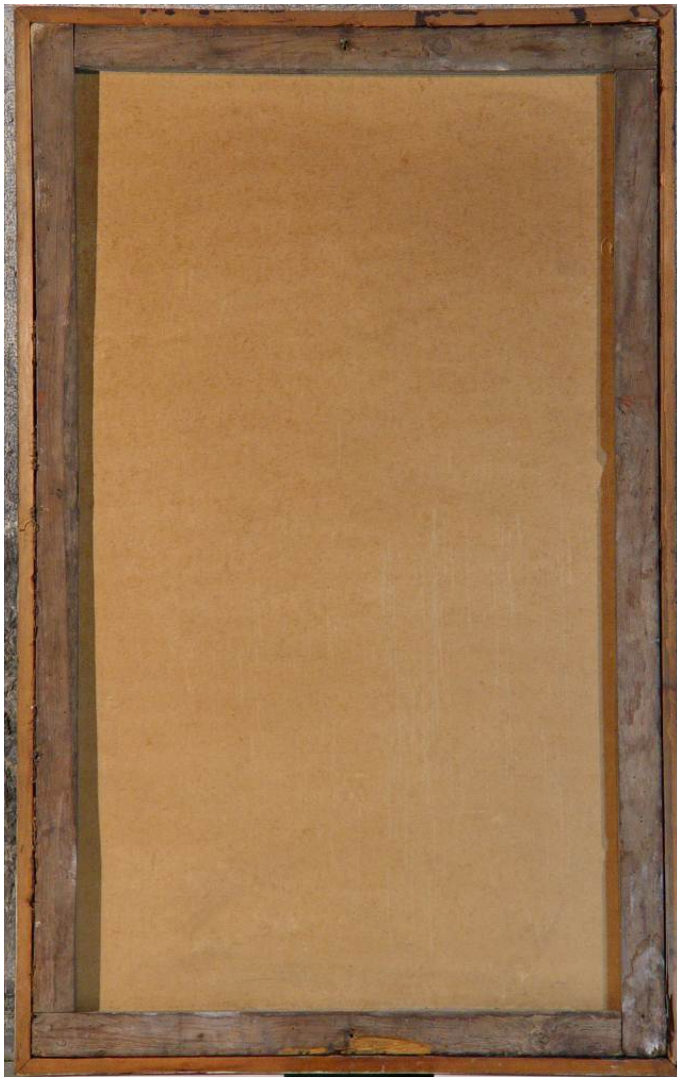
**Figur 8:** Baksiden av maleri.

Lerretet er sekundært klebet til en sponplate, trolig ved bruk av voks. Sponplaten har samme mål som billedflaten og baksiden har blitt påklebet et brunt maskinprodusert papir. Blindrammen er limt fast til sponplaten og i tillegg er lerretets ombrekkskanter stiftet til blindrammens ytterkant. Dette er sannsynligvis gjort for å bevare blindrammen sammen med maleriet og at baksiden ser ut som en ”ordentlig” malerioppspanning. Lerretet fyller ikke hele platens størrelse langs nedre kant, fordi de originale lerretskanter er beskåret.

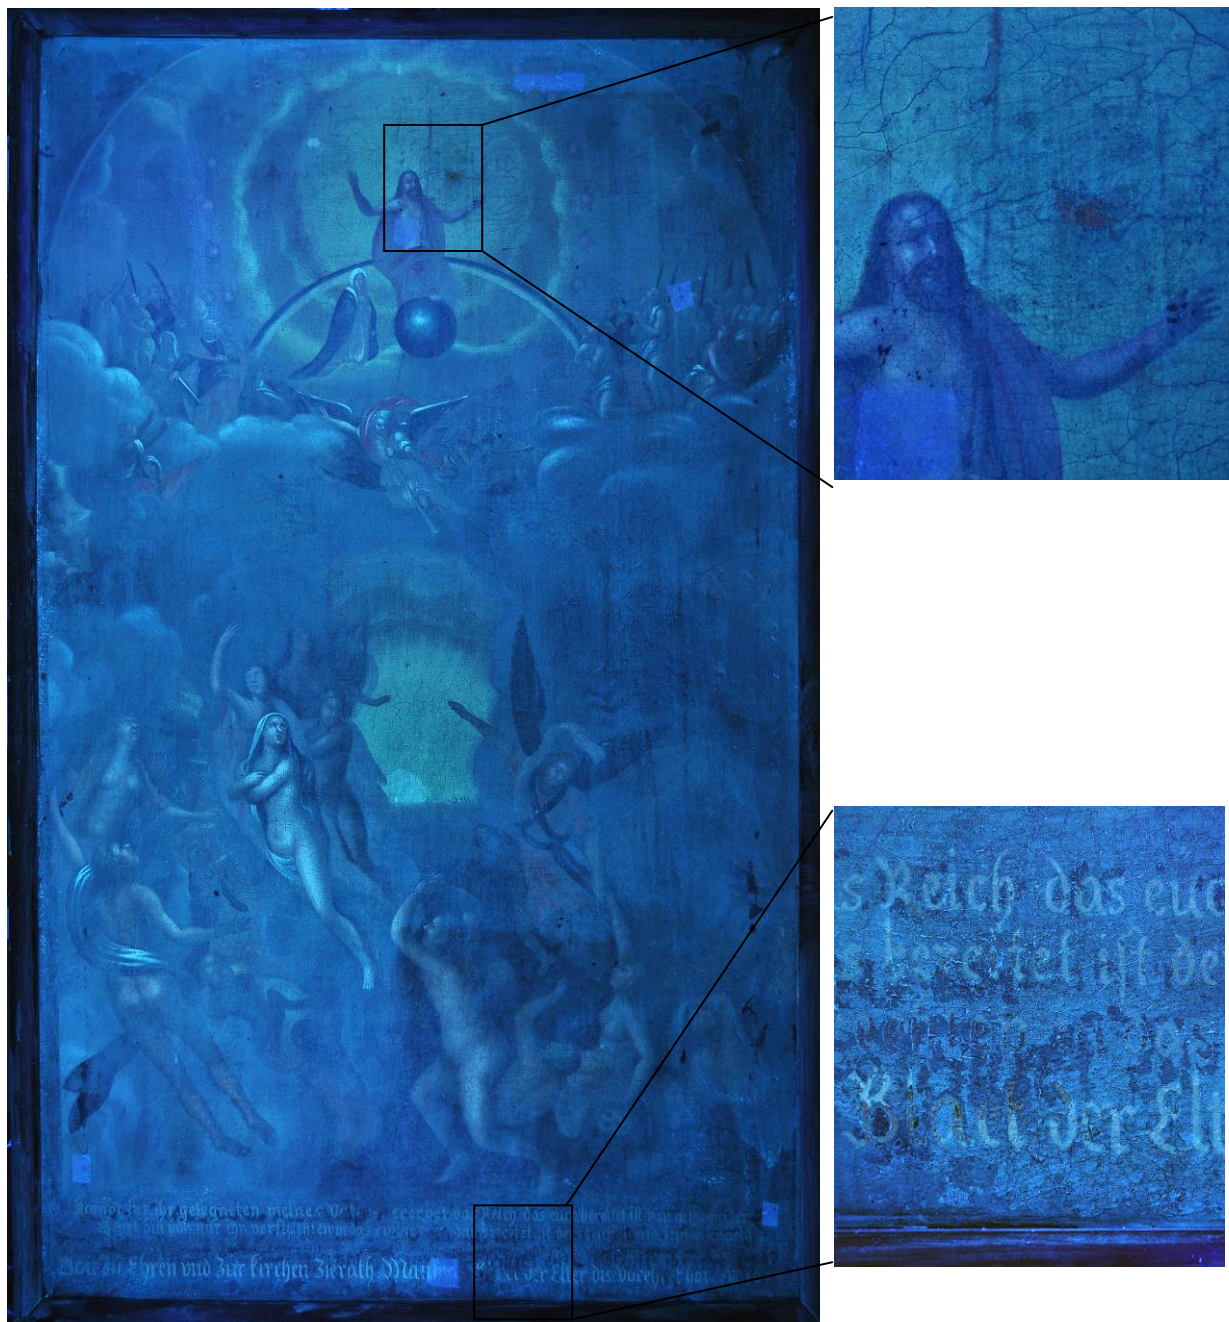
Ved å belyse maleriet med UV-lys vil ulike komponenter på overflaten respondere forskjellig og dermed kan fenomener, som ikke er synlig i vanlig lys, avdekkes. En gulgrønn fluorescens kunne observeres på hele malerioverflaten ved UV-opptaket (fig.12). Denne fluorescensen er karakteristisk for fernerisler basert på naturlig harpiks (Kirsh og Levenson 2000:222). Fernissen hadde en ujevn overflate og var svært nedbrutt flere områder. I UV-lys er det fremtredende at maleriet har blitt retusjert i flere omganger. Enkelte av de gamle retusjene hadde liten eller ingen fluorescens og fremstod som mørkere flekker på overflaten, mens andre hadde en sterk fluorescens og var tydelig dekket av fernissen.

**Figur 12:** UV-opptak av maleriet med pryddramme, samt markerte detaljer

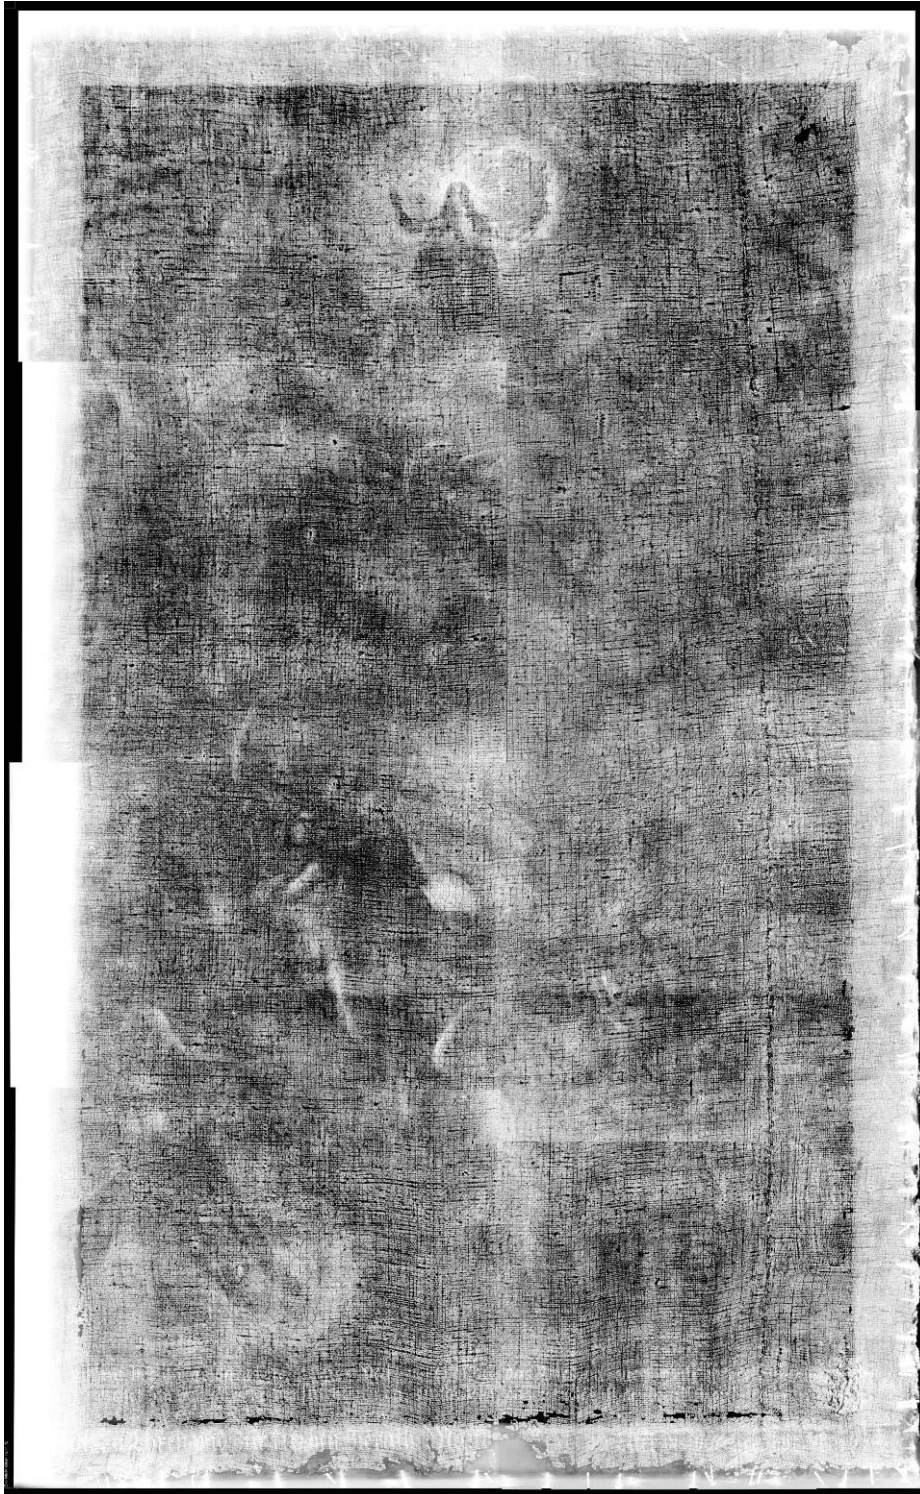
**Figur 13:** 8 røntgenopptak satt sammen til et helbilde av maleriet.

Røntgenfotografiet gav informasjon om hele strukturen, hvilket gjorde det mulig å observere ujevnheter, oppspenningsgirlandere, lerretssømmen og skader i bunnmaterialet, samt spikere. Formene i motivet kom ikke tydelig frem, bortsett fra det lyse feltet bak Kristus, samt solkulen midt i motivet og enkelte av figurene i forgrunnen. Dette kan tyde på at kunstneren har benyttet blyhvitt til de hvite og grå partiene, og muligens blytinnngul til de gule områdene. Alternativt benyttet kunstneren f. eks et gult pigment iblandet blyhvitt. Dette er kun foreløpige antagelser og må kombineres med ytterligere analyseverktøy for å kunne gi en sikker identifisering.

Skader i bunnmaterialet og fargelaget fremstår som mørke flekker på røntgenopptaket. Ved å sammenligne UV-opptaket med røntgenfotografiet, viser det seg at retusjene går utover de faktiske skadeområdene. I tillegg er det mulig å se at deler av nedre kant mangler og har blitt oppmalt ved en senere behandling.

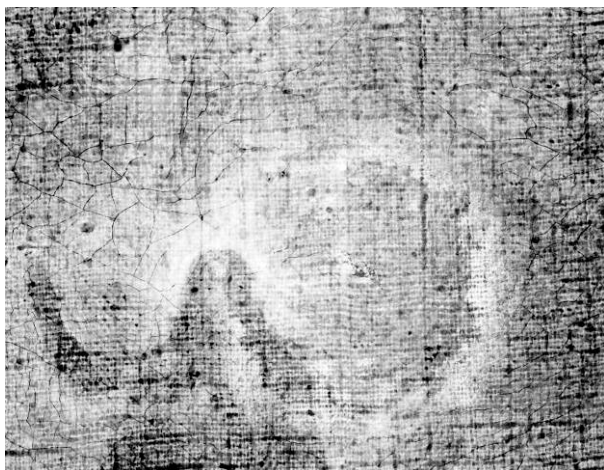
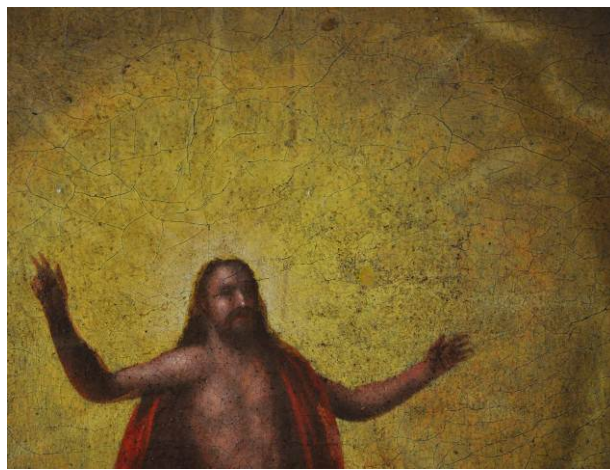
**Figur 14:** Detalj av røntgenopptak, rund lys sirkel bak Kristusfiguren som har blitt endret, i tillegg avtegnes ikke Kristus venstre arm.

**Figur 15:** Samme detalj av Kristusfiguren i normalt pålys.

Maleteknisk er det interessant å se at det trolig har blitt foretatt en endring til høyre for Kristusfiguren, da det avtegner seg en lys sirkel som ikke samstemmer med det endelige motivet (fig.14-15). Det er imidlertid usikkert hvorfor kunstneren har malt denne sirkelen og siden endret motivet. Det kan muligens være gjenbruk av bunnmaterialet.

Bortsett fra noen avskallinger, samt et kittet og retusjert hull på ca 1x1 cm til høyre for kristusfiguren (fig.12, 14-15), er det ingen fremtredende skader i malingslaget. Den angitte skadens retusjering er misfarget og fremstår mørkere enn de omkringliggende fargene. Langs hele maleriets nedre kant er det sekundær kitting og retusjering rett på sponplaten.

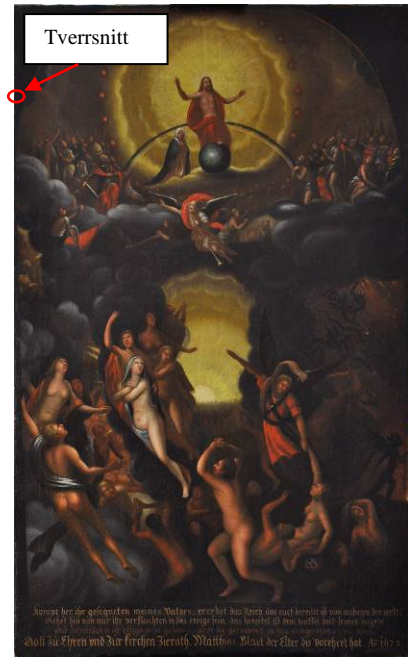
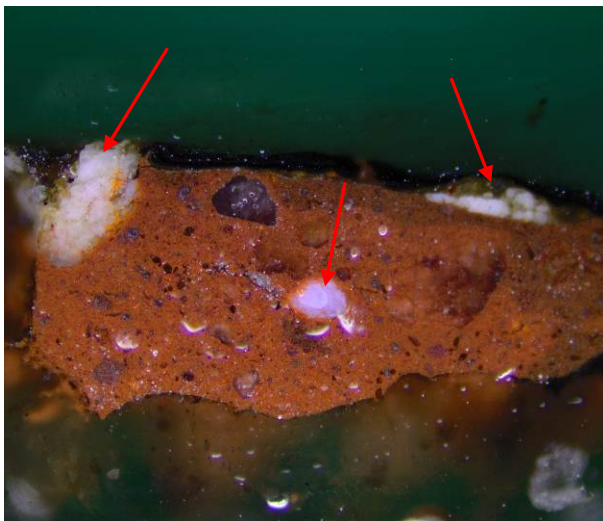
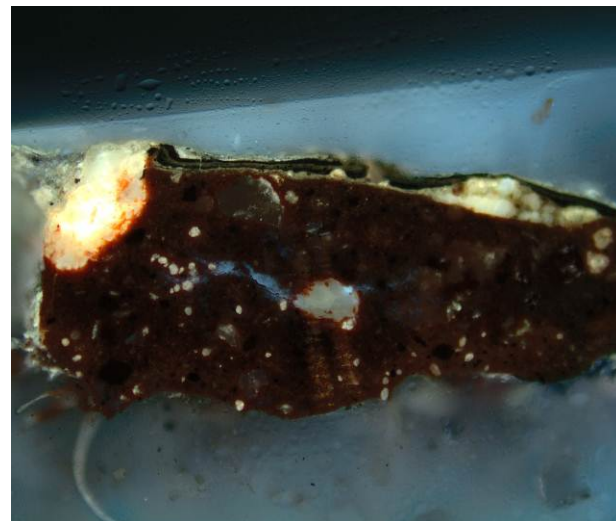
Det ble tatt et uttak fra skadekanten langs maleriets høyre ombrettskant (denne er normalt skjult av pryddrammen) (fig.16). Maleriet er bygget opp med en brunrød grundering og en mørkere brun imprimatura. Et svært tynt gråhvitt lag er synlig mellom den brune imprimaturaen og den sorte fargen (fig.17). I UV-lys er det tydelig at den sorte strukturen består av tre lag: et sort, et grått og et sort igjen på toppen (fig.18). Aldringsfenomener blir også synlige og mulige å studere grundigere, slik som en hvit utfelling som har brutt gjennom de øverste fargelagene. I snittet er det også mulig å observere to kommende utfellinger. For å undersøke om det er blyåper som har aggregert og migrert, bør disse analyseres videre i sveipelektronmikroskop (SEM) (ytterligere informasjon om blyåper: 6.1 MALERI, «Grundering og fargelag»).

Figur 16: Snittoversikt

Figur 17: Tverrsnitt i pålys med 100X forstørrelse. Utfellinger markert med rød pil

Figur 18: Tverrsnitt i UV-lys med 100X forstørrelse. Lagene i den sorte strukturen blir synlig under denne belsningen

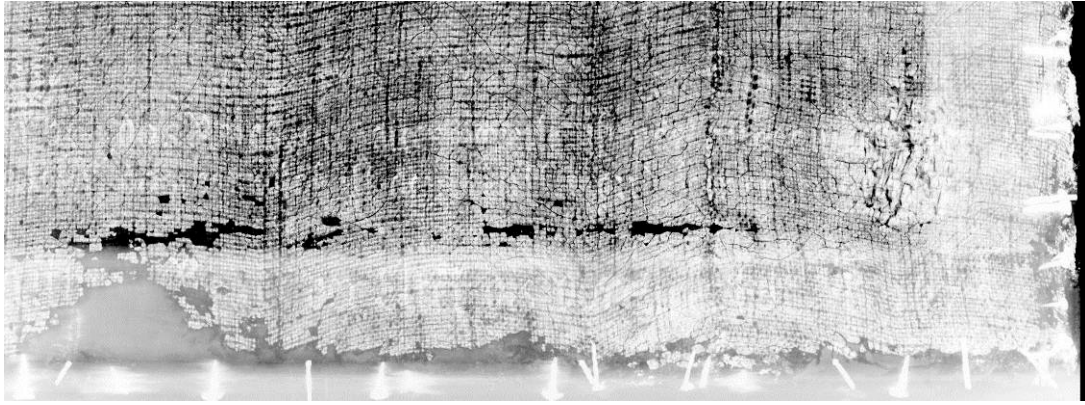
**Figur 20:** Detalj av røntgenopptak fra nedre høyre kant av maleriet

Maleriets underlag er i en forholdsvis god tilstand, men er preget av flere tidligere skader som har vært behandlet. På røntgenopptaket er det synlig at store deler av lerretets underkant mangler (fig.20). Lerretet har sannsynligvis vært i en svært dårlig forfatning, med flere tap, svake oppspenningskanter og deformasjoner i underlaget. Som en følge av dette har maleriet trolig blitt oppklebet på en bakplate for å tilføre økt stabilitet og styrke.

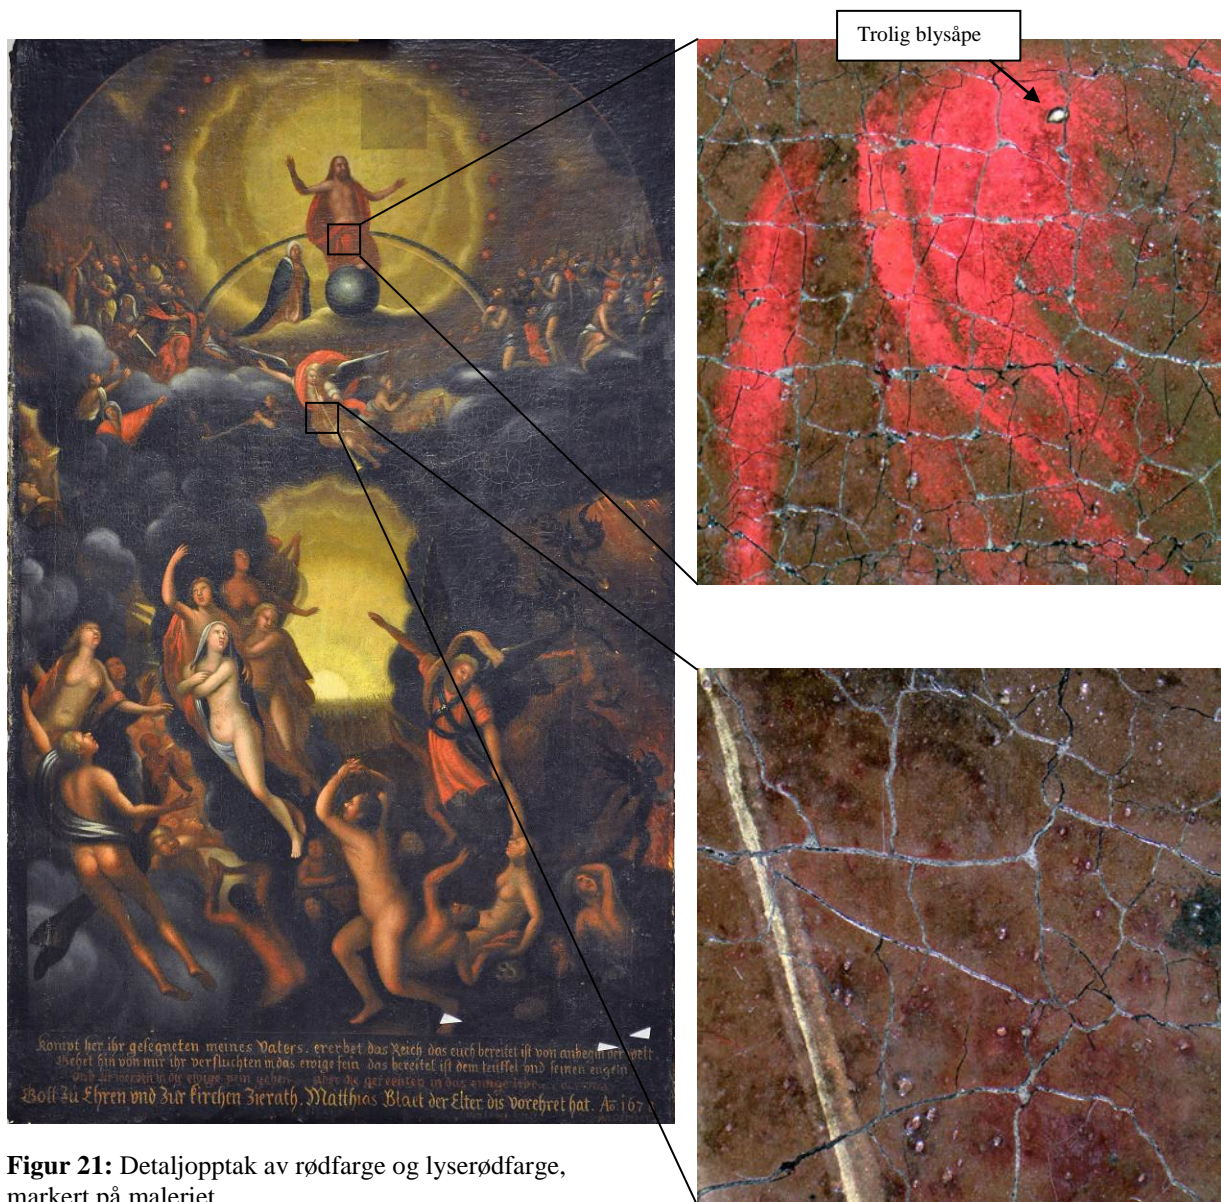
Malerioverflaten er svært nedslitt enkelte steder, særlig tydelig i de røde fargepartiene. Dette kan skyldes en eller flere tidligere renseprosesser og det fuktige klimaet. Tallrike små avskallinger i krakeleringenes krysningspunkter går ned til den fargede grunderingen, men på grunn av den nedbrutte fernissen fremstår disse som lyse. Sammen med de åpne krakeleringene er dette med på å gi maleriet et noe urolig preg. Basert på observasjoner av det markerte krakeleringnettverket og oppskallingene, kan det antas at voksbehandlingen av maleriet også skulle ha en konsoliderende og stabiliserende effekt på fargestrukturane.

**Figur 21:** Detaljopptak av rødfarge og lyserødfarge, markert på maleriet

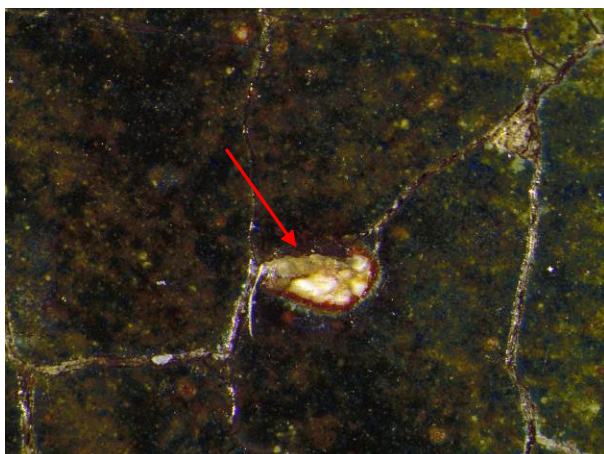
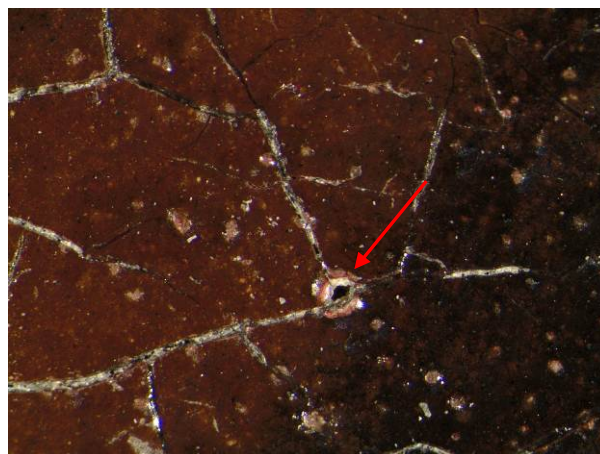
Maleriets overflate er preget av en rekke små hvite klumper, og i enkelte tilfeller små fordypninger hvor klumpene trolig har falt ut (fig. 22-23). Klumpene er synlige med det blotte øyet og under stereomikroskop. Kjernen i dem var hvit med en såpeaktig struktur og omkranset av en brunrød ring. Det kan tenkes at de er et resultat av dårlig revede pigmenter, men mer sannsynlig er det utfellinger av blysåper som har migrert til overflaten (de er foreløpig ikke analysert i sveipelektronmikroskop).

**Figur 22:** Trolig blysåpe i grønt fargeområde

**Figur 23:** Små fordypninger, trolig etter en blysåpe som har falt ut

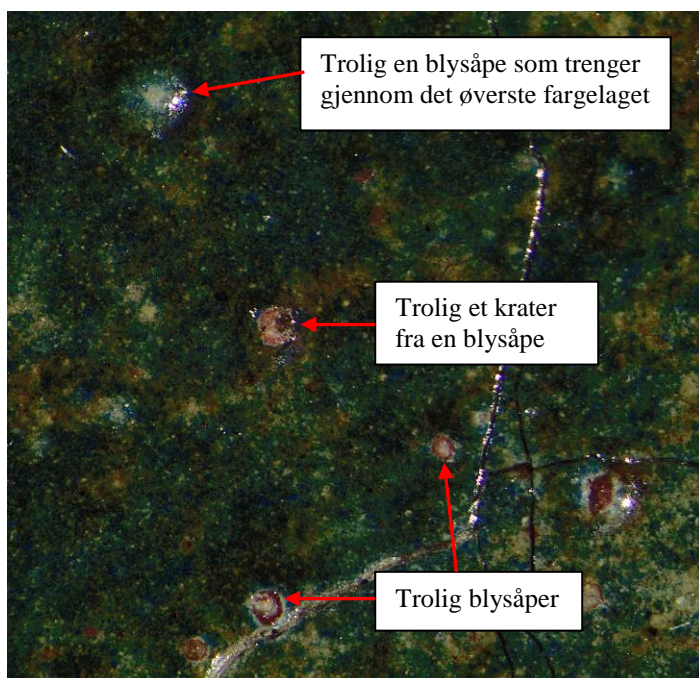
Årsaken til at blysåpene migrerer til overflaten er kompleks, men er ofte et resultat av at kunstneren benyttet blyhvitt av en dårligere kvalitet. I tillegg til eksterne faktorer som at maleriet har vært oppbevart i et fuktig klima over tid og at det har blitt utsatt for høy temperatur og organiske løsemidler (Boon et.al 2007). Kvaliteten på blyhvittpigmentet benyttet til dette maleriet er foreløpig uvisst, men det er sikkert at det har vært utsatt for høy varme under voksdubleringen. Det har også vært utsatt for organiske løsemidler i forbindelse med tidligere rensing, samt oppbevart i fuktig klima. Lignende fenomener har også blitt observert på andre av malerier fra Mariakirken i Bergen.

**Figur 24:** Blysåper i ulike stadier

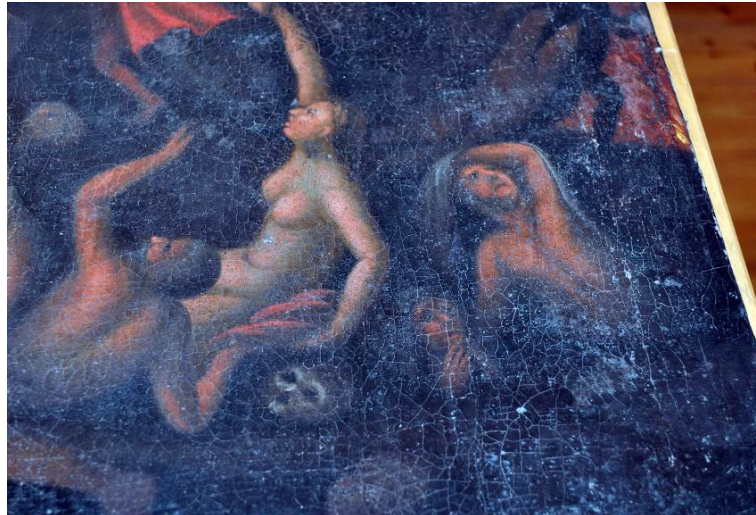
Maleriet er i flere områder preget av et hvitt overflatefenomen, her omtalt som *blanching*. Disse er hovedsakelig markert langs maleriets sorte ytterkanter, men også i begrensede områder på selve billedflaten (fig.26).

*Blanchingen* forringet fargebalansen og reduserte den intenderte dybdeillusjon i motivet. I mikroskop ser fenomenet ut som oppbrutt ferniss eller voks som ligger i mindre lokale ansamlinger (fig.27-28).

**Figur 26:** *Blanching*-fenomenet fotografert fra siden

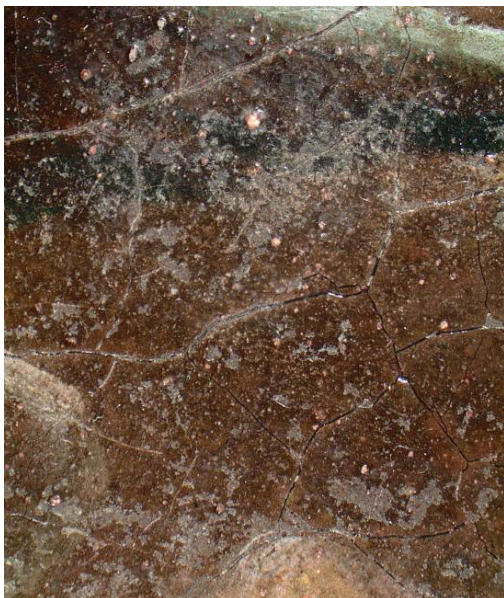
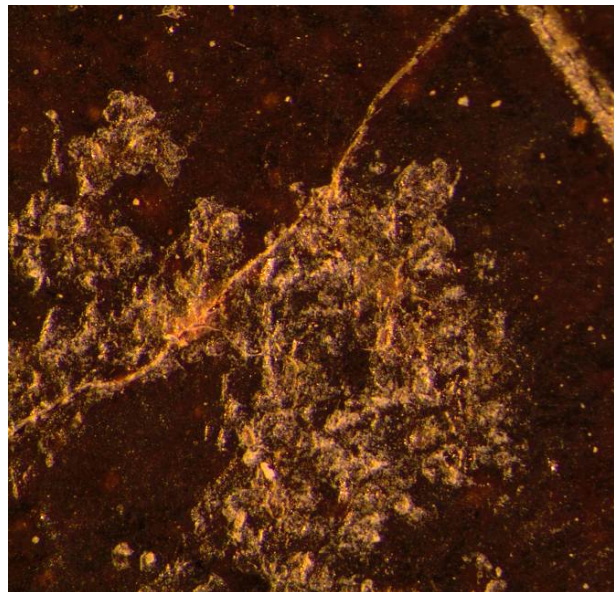
Ansamlingene har en sprø, porøs og knudrete struktur og er kun lokalisert til fernissoverflaten. Det kan antas at maleriets overflate har blitt tilført betydelig fukt som har svullet fernissen, og etterlatt små hulrom i strukturen etter at vannet har fordampet. Da det ble forsøkt å mette den oppbrutte overflaten med ny ferniss, ble det visuelt skjemmende fenomenet fjernet eller redusert. I sidelys er det synlige skjolder og rennmerker, trolig fra en fuktig klut som har blitt benyttet til å rense maleriets forside. Dette kan være en av årsakene til *blanching*-fenomenet av fernissen.

**Figur 27:** Hvide utfellinger like under engelens venstre vinge (mikroskopopptak 10X).

**Figur 28:** Hvide utfellinger i nedre høyre hjørne (mikroskopopptak 50X).

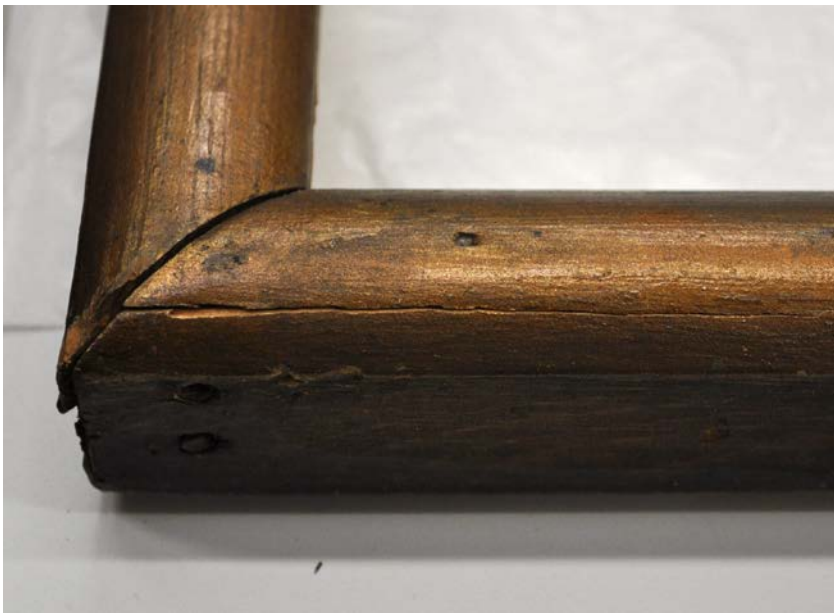
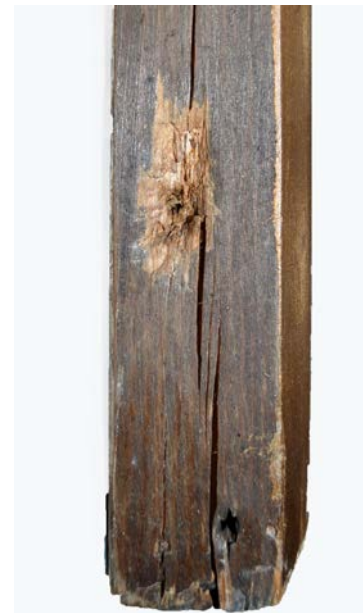
Prydrammen er spinkel og ustabil. Gjæringen i samtlige hjørner er åpne. Dette har sammenheng med at de skråstilte hjørnespikrene som holder prydrammen sammen er løstnet. I tillegg er det mange og lange sprekker knyttet til tidligere og nåværende spikerhull i hjørnene (fig.29).

**Figur 29:** Sprekk i treverket, i nedre venstre hjørne av prydrammen

**Figur 30:** Oppfliset skade i nedre venstre hjørne

Fordi treverket i området rundt hjørnene var svakt, ble disse stabilisert ved å montere vinkelbeslag i hvert hjørne på baksiden. I tillegg ble sprekker og løse fliser limt sammen med benlim påført med en kanyle og herdet i press. I områder med tap, ble nye treinnfellinger festet med benlim.

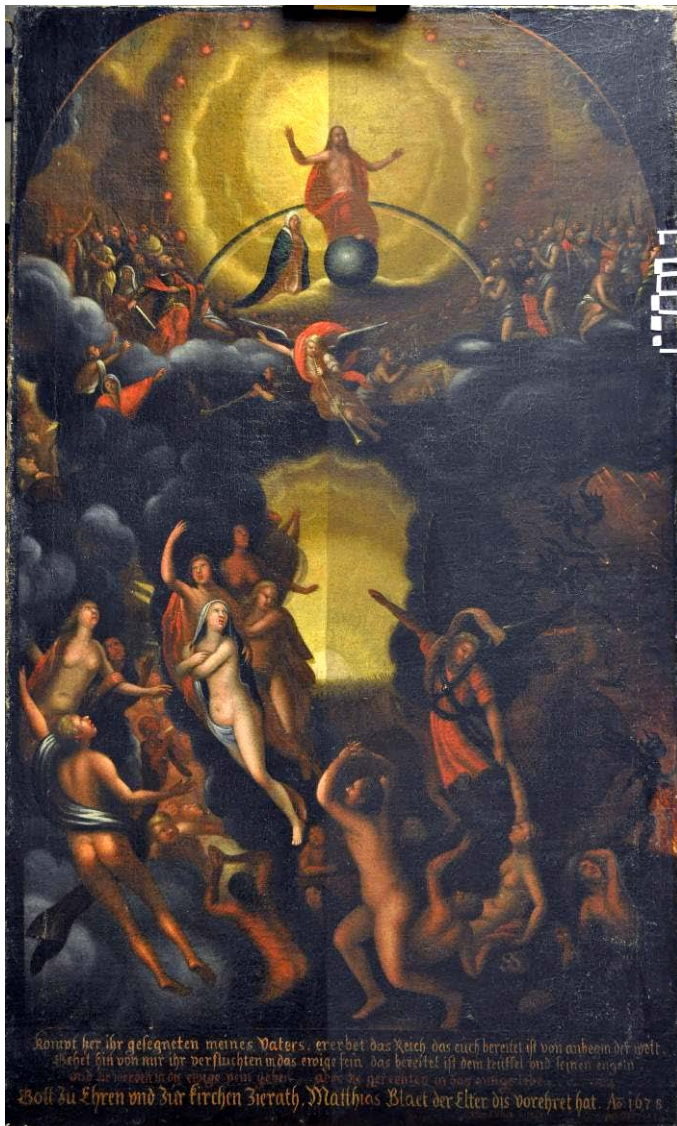
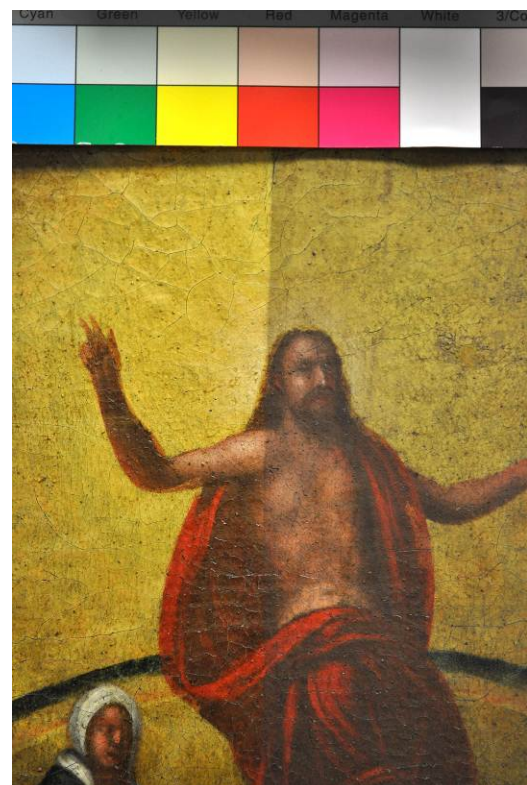
**Figur 31:** Dommedagsmaleriet halvrenset for overflatesmuss med 3% TAC

**Figur 32:** Detalj av dommedagsmaleriet halvrenset for overflatesmuss med 3% TAC

Det ble foretatt flere renses tester for å fjerne overflatesmusset fra maleriet med henholdsvis saliva, avionisert vann, white spirit og tri-ammoniumcitrat (TAC) 2-4 vekt % i avionisert vann. Av de testede produktene hadde TAC 3 % og 4 % best renseseffekt og det ble valgt å benytte førstnevnte prosentenheter. Maleriets overflate ble renses for støv og smuss med bomullspinne lett fuktet med 3 % TAC bearbeidet i små rullende bevegelser. Deretter ble områdene etterrenset med avionisert vann for å fjerne potensielle restprodukter av TAC (fig.31-32).

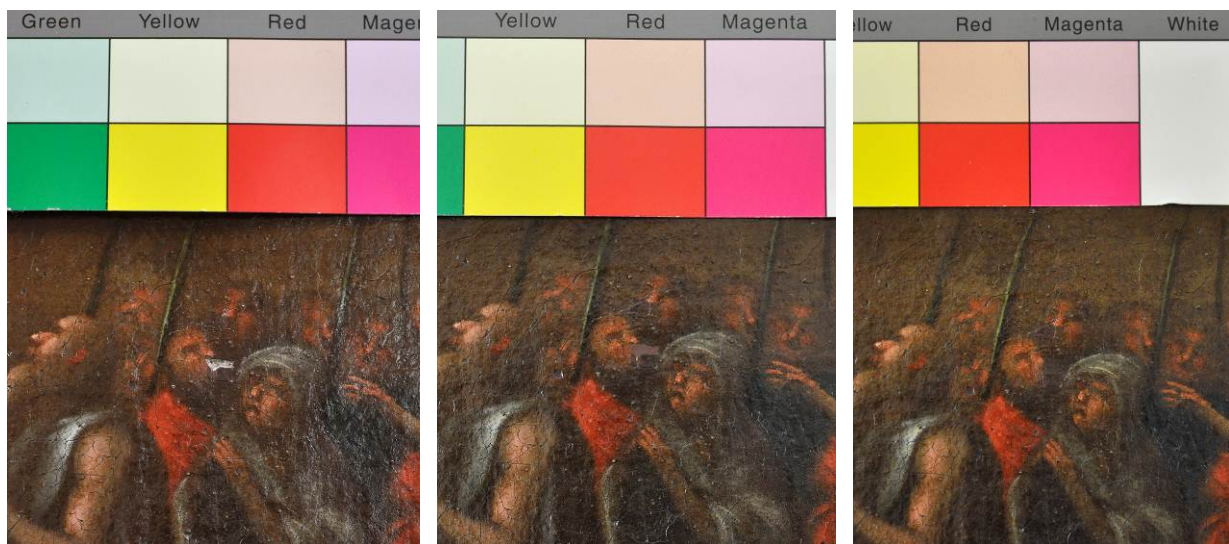
**Figur 33:** Skaden før behandling

**Figur 34:** Skaden kittet med farget Modostuck

**Figur 35:** Skaden retusjert med Gamblin konserveringsfarger

I forbindelse med behandlingen av *Dommedag* ble (som tidligere nevnt) en av de gamle kittede retusjene løst opp (ca 2x3mm stor) (fig.33). Det ble valgt å kitte samt retusjere denne skaden med en normal retusj. Det innebærer at visuelt forstyrrende skader integreres i maleriets helhet ved vanlig betraktningsavstand. Retusjen vil derimot ikke fullstendig imitere overflatetekstur og vil være synlige ved nært hold.

Først ble skaden kittet med Modostuck, et krittbasert vannløselig materiale som har gode håndteringsegenskaper og er enkelt å fjerne ved en senere behandling (fig.34). Arbeidet ble utført under stereomikroskop for å øke påføringskontrollen. Det ble valgt å retusjere med Gamblin konserveringsfarger (fig.35). Disse fargene er utviklet for bruk i konservering og består av løspigmenter blandet i Laropal A 81 harpiks. Denne harpiksen er stabil og endrer i liten grad løselighet over tid, i tillegg har disse fargene gode optiske egenskaper, særlig ved imitasjon av eldre oljemaling. For å unngå at retusjeringen skulle løse opp kittet, ble kittingen isolert med et tynt fernisslag av en halvblank MS2A-løsning<sup>3</sup>.

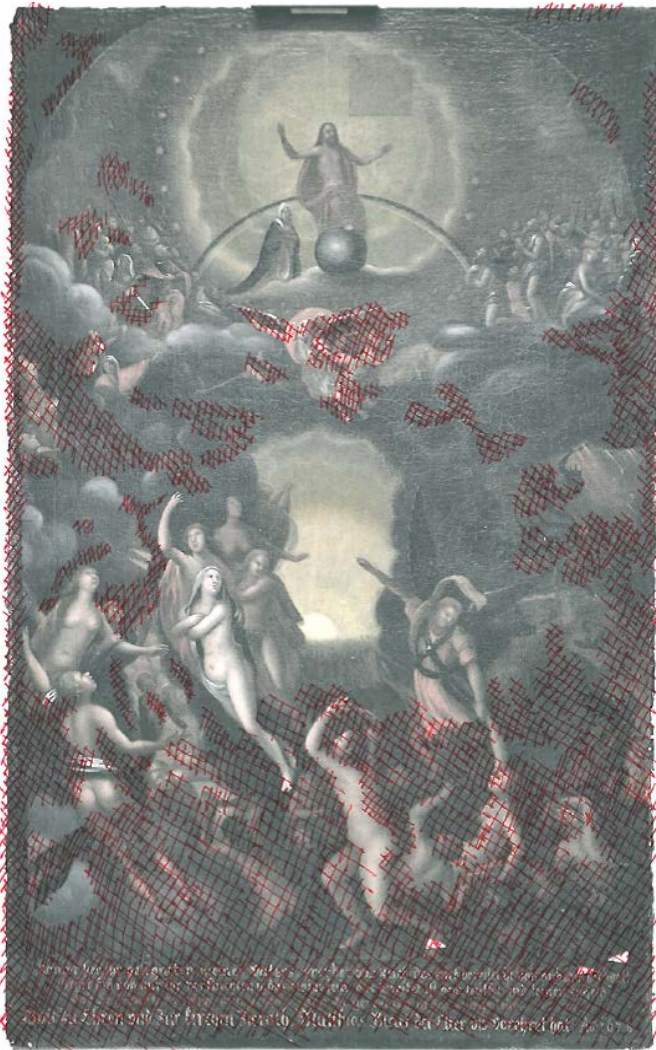
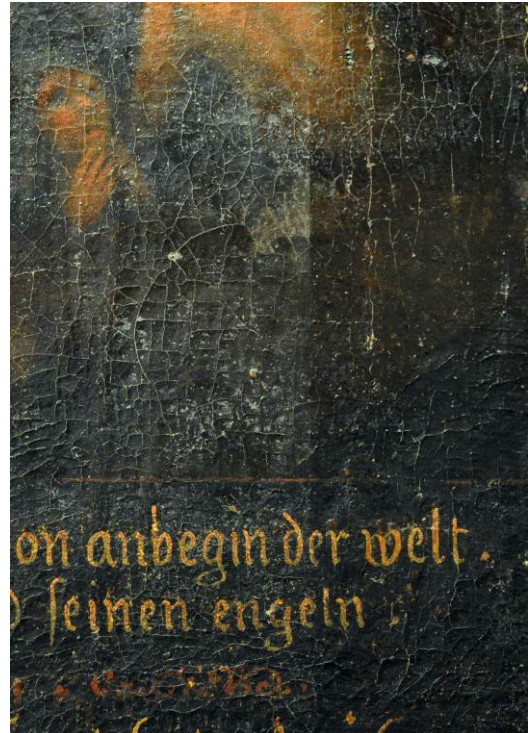
**Figur 36:** Områder behandlet for *blanching* markert med rød

**Figur 37:** Området til høyre under behandling for å redusere *blanching*-effekten

Som tidligere nevnt, ble det ansett som problematisk å fjerne det hvite overflatefenomenet ettersom det sannsynligvis er originalt materiale og det er usikkert hvilke langsiktige konsekvenser en fjerning vil ha. I tillegg ville et slikt inngrep blitt en svært komplisert og

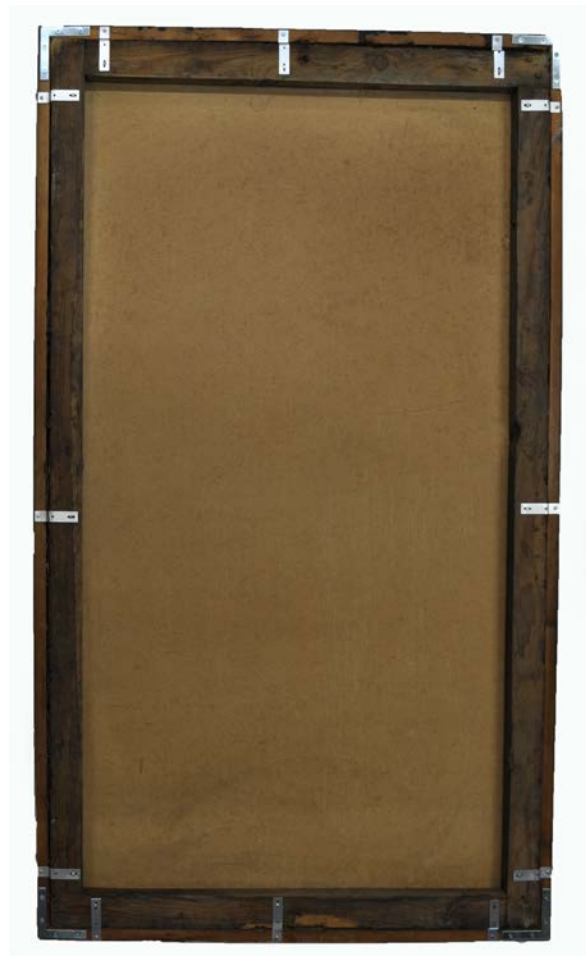
**Figur 38:** Helopptak av maleriets bakside etter behandling 2012

For å beskytte de bemalte kantene av maleriet, ble det påklebet sort filt på innerfalsen av prydrammen. Mellom filten og treverket ble det festet hvit klebepapir for å enklere kunne fjerne filten dersom det skulle være nødvendig ved en senere behandling. Deretter ble det montert 12 rammebeslag (tre på hver side) (fig. 38).
