A 248 Mariakirken i Bergen Malerier og epitafier

Portrett av Martin Luther (inventar nr. 21)

Undersøkelser og behandling

Oppdragsrapport 2013/5
Universitetet i Stavanger,
Arkeologisk museum,
Avdeling for konservering

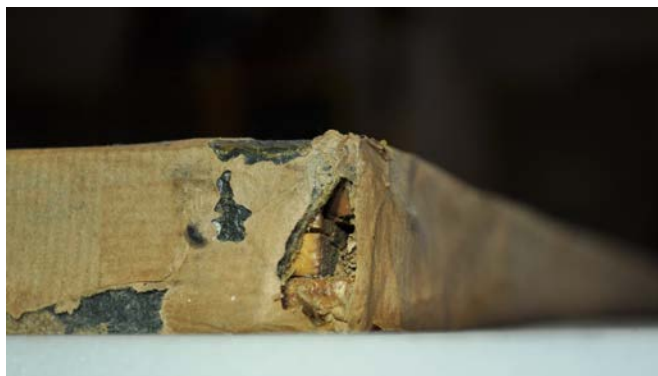
Maleriet er spent opp med spikre på en tydelig sekundær moderne kileramme i tre.

Det er en enkel kileramme med sliss og tapp montering og med en horisontal midtstokk (Fig. 3 and 4).

Fig.3: Detalj av nedre høyre hjørnet

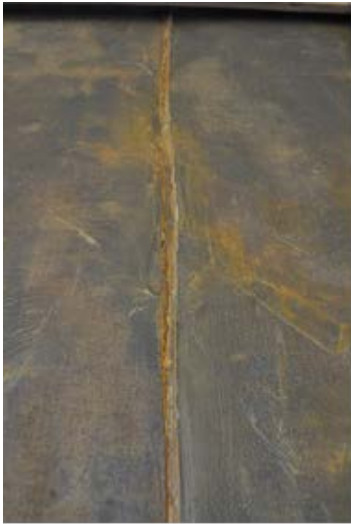
Det opprinnelige lerretet består av to deler av samme kvalitet sydd sammen. Skjøten er lokalisert ca. 41,5 cm inn fra høyre kant. Dette har forårsaket skader i malinglaget som gjør at skjøten er synlig fra forsiden av maleriet. Skjøten er også lett synlig fra baksiden, hvor den har ført til en tydelig opphøyning i dubleringslerret (Fig. 5).

Fig.5: Den lodrette skjøten er lett synlig på baksiden av maleriet

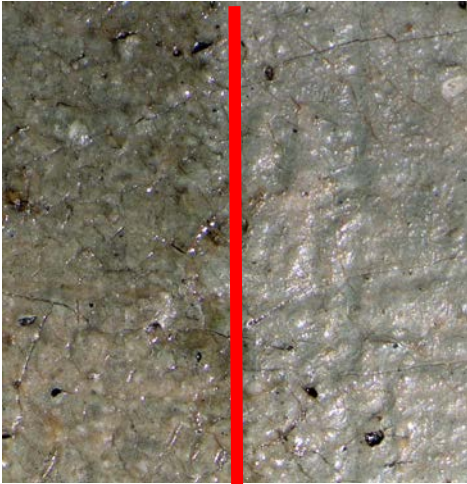
Før behandlingen var det vanskelig å se fernissen da den var dekket av et tykt lag av støv. Etter noen renseseter ble fernissen lett synlig under mikroskop. Fernissen er svært tynn (Fig. 8) og ujevnt påført og virker som om den fyller gamle krakeleringer (Fig. 9), som kan bety at den er sekundær.

Fig.8: Ferniss under mikroskop (x32) - halvrenset

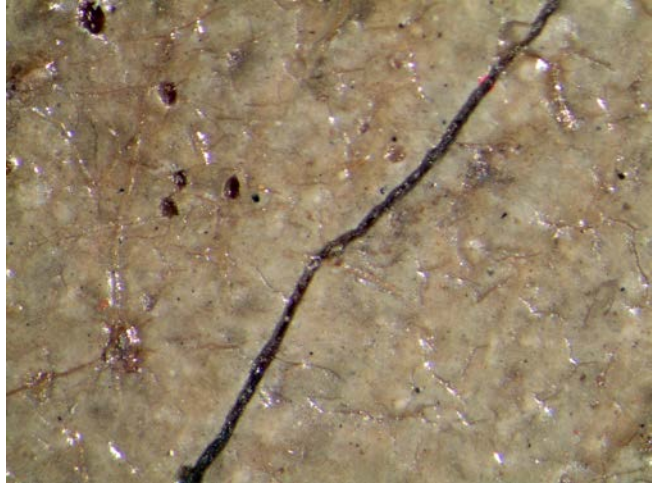
Fig.9: Ferniss under mikroskop (x50)

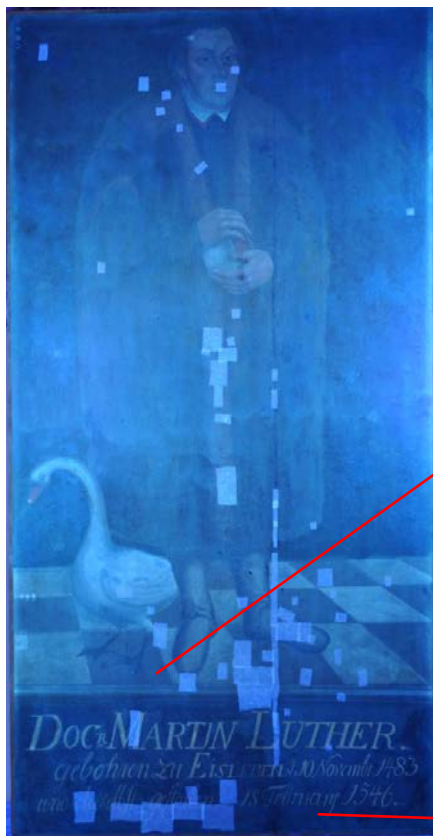
I UV-lys fremstår maleriets overflate med en gulgrønn fluorescens. Dette indikerer at det er en ferniss basert på naturlig harpiks.

Undersøkelsene i UV-lys (Fig. 11) bekreftet at ferniss-laget var svært ujevnt. Det ble også avdekket at det kan være to forskjellige generasjoner av retusjer:

Fig.11: Maleriet under UV-lys

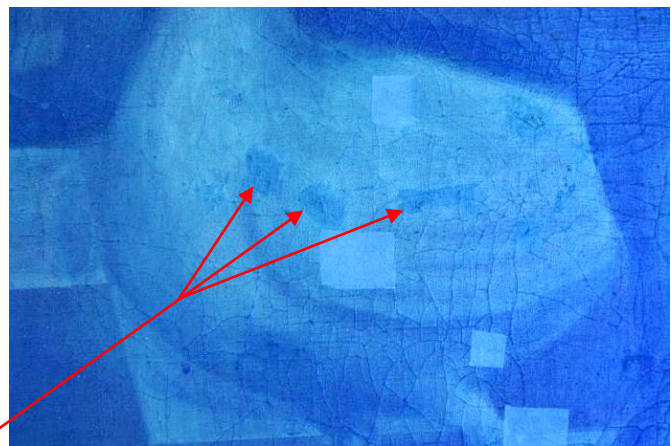
- De som kan være eldst er synlige, men ser ut til å være dekket av et lag med ferniss da de har en grønn fluorescens under UV-lys (Fig. 12). De ble muligens utført samtidig som da det ujevne fernisslaget ble påført.
- De antatte nyeste retusjer fremstår som mørke under UV-lys (Fig. 13): De kan ha blitt utført direkte oppå det øverste laget av ferniss, og ble ikke fernissert etterpå.

Fig.12: Maleriet under UV-lys (detalj)
De eldste retusjene

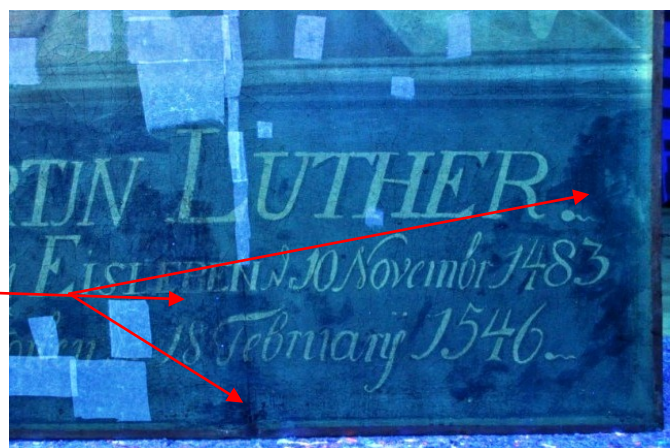
Fig.13: Maleriet under UV-lys (detalj)
De nyeste retusjene

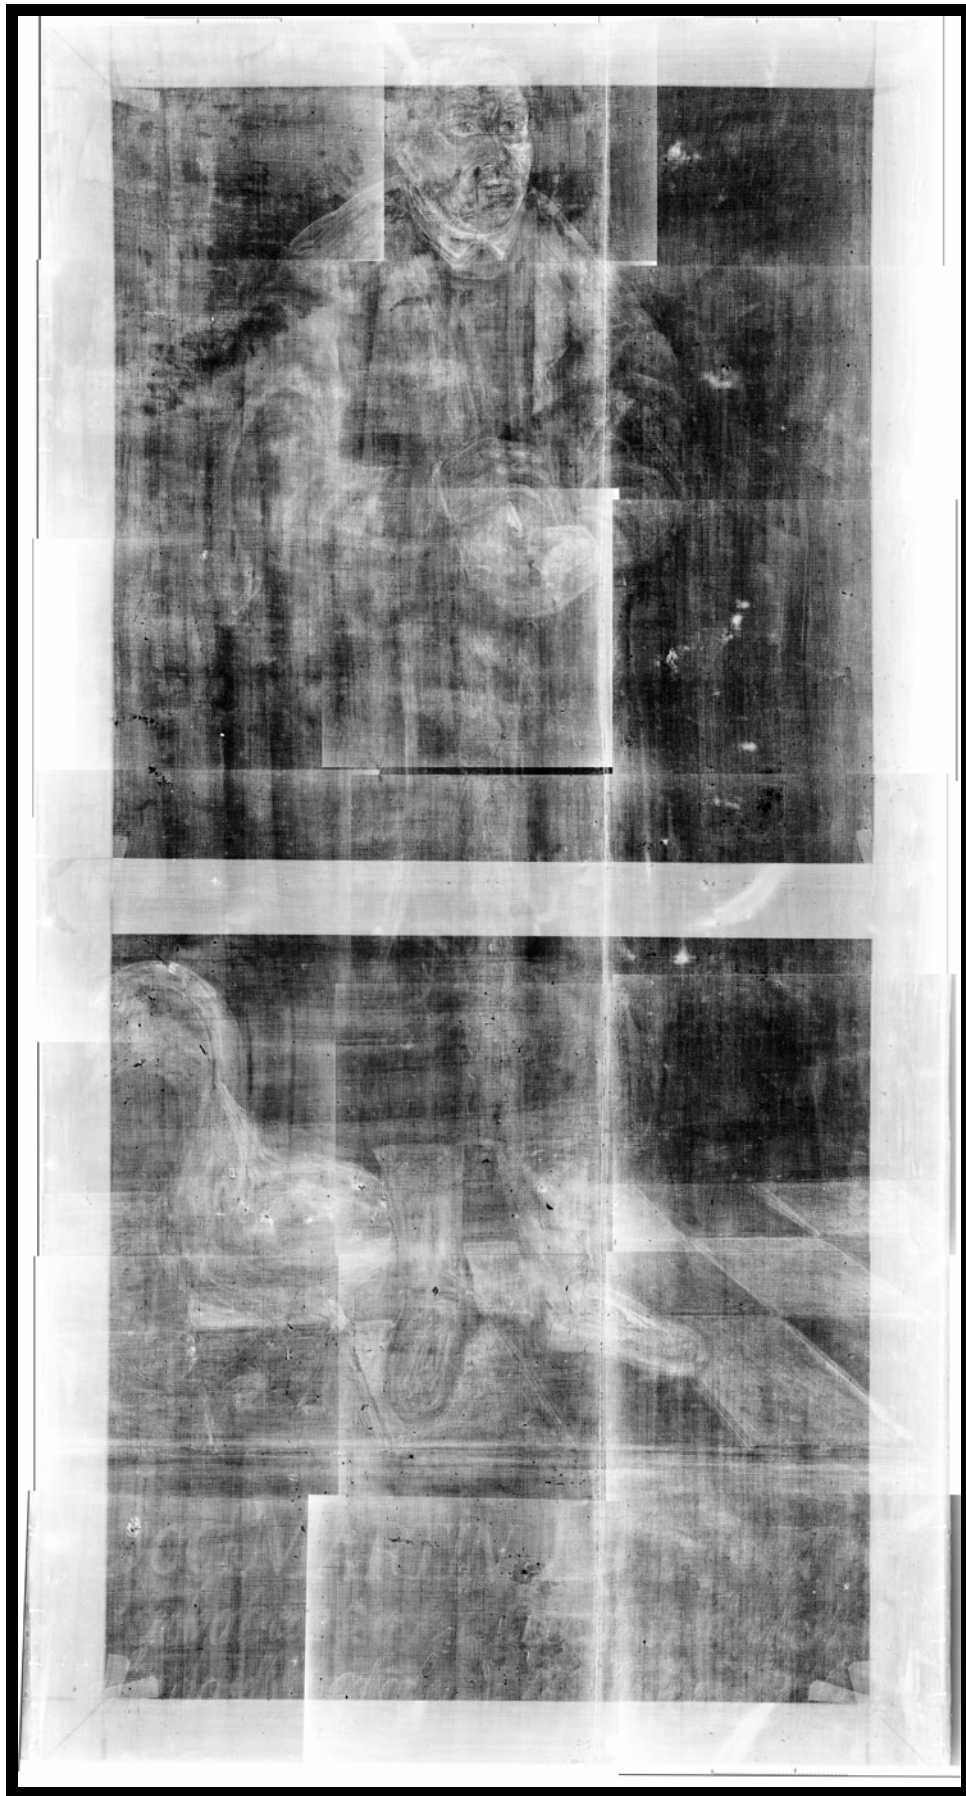
Røntgenbildene av portrettet viste at det var områder med malingtap spredt over hele maleriet, men at disse områdene var ganske små. Noen fremstår hvite på røntgenbildene. Disse synes å ha blitt fylt med kitt (som kanskje inneholdt bly) og retusjert (Fig. 16). De svarte områdene på røntgenbildene (Fig.17) kan enten være retusjer utført direkte på lerretet, eller fylt med kitt som ikke inneholder materialer som absorberer røntgenstråler.

På røntgenbildene av skriftfeltet er de gylne bokstavene klart synlige til venstre for skjøten, mens på høyre siden er de ikke synlige i det hele tatt.

Fig.15: Røntgenbilde av hele maleriet

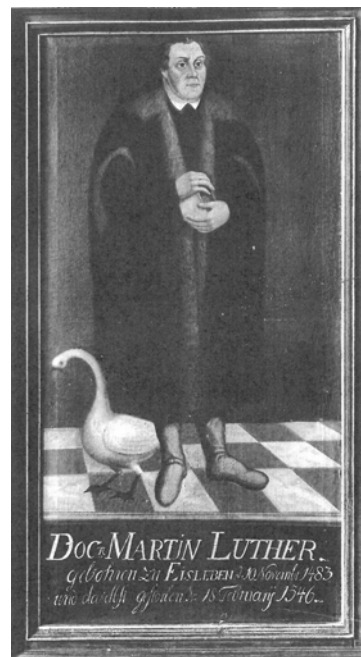
Et gammelt foto ble funnet i Riksantikvarens arkiv og viser endringer som ikke er synlige på maleriet i dag – stort sett avskallet maling. Dessverre er ikke fotoet datert og dermed tilfører det ingen ytterligere informasjon.

Fig.18: Fotografi fra RA's arkiv av ukjent dato

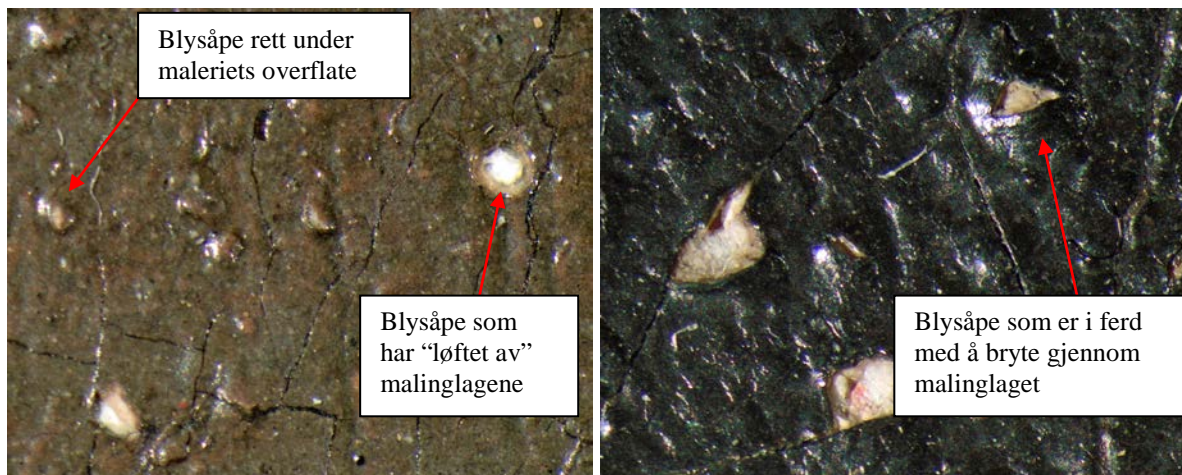
Små «korn» (klumper) er spredt over hele maleriet (Fig.19 og 20), både under og i malinglaget. De som har brutt gjennom overflaten, fremstår som hvite flekker. Slike er spesielt synlige på Martin Luthers svarte kappe. Fenomenet kan være en grovt bearbeidet grundering, men det kan også være blyåper⁴. Tilsvarende fenomen er synlig på et annet maleri fra Mariakirken, *Dommedag* (inv.nr.15), og omtales i dette maleriets behandlingsrapport⁵.

En pigmentanalyse i Scanning elektronmikroskop (SEM) vil kunne bekrefte eller avkrefte dette. En slik analyse er ikke foretatt i tilknytning til behandlingen.

Fig.19 og 20: Mulige blysåper i ulike stadier

Etter rensingen fremstod eldre retusjer mørkere og det var behov for å justere disse. Små avskallinger og hvite flekker (muligens blyåper) som er spredt over hele malinglaget forstyrrer det visuelle inntrykket av maleriet. De mest synlige ble retusjert.

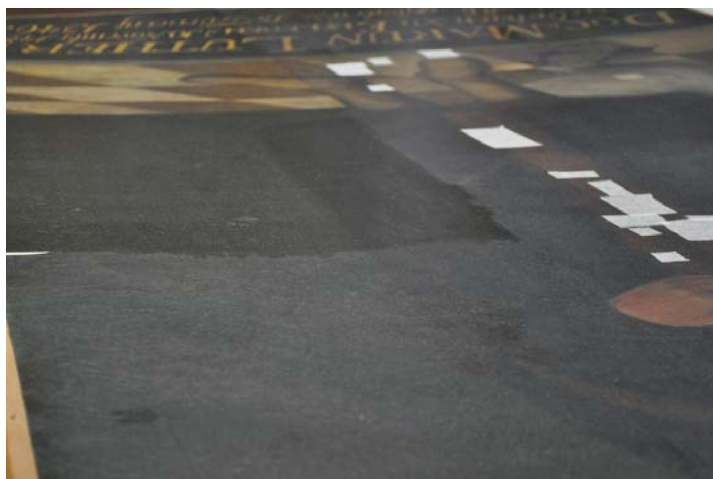
Fig.21: Maleri under rensing

Støv og smuss på blindrammen og baksiden av lerretet ble fjernet ved hjelp av myk pensel og støvsuger. Tester viste at saliva var det mest effektive rensemiddel. Etter at malinglaget var konsolidert og stabilisert ble maleriet renset med en bomullspinne fuktet med saliva. Det «kornete» malinglaget gjorde rensearbeidet veldig tidskrevende. Resultatet var lettest å se i de lyse områdene, men både kontrasten og dybden i hele maleriet ble også bedre.

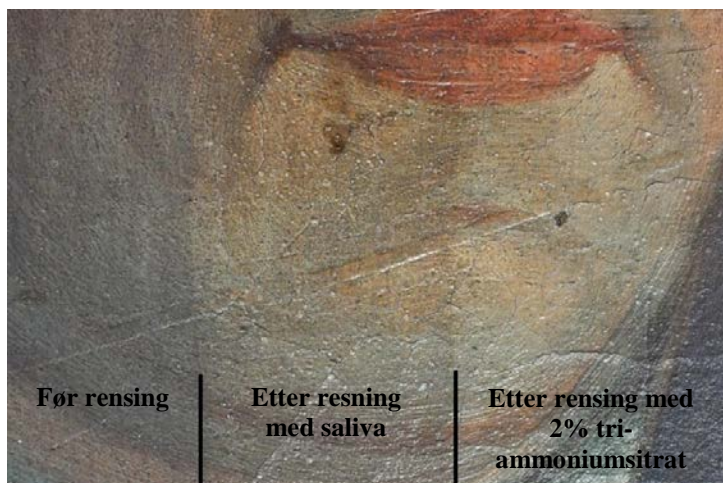
Saliva hadde ikke en tilfredsstillende effekt på Martin Luthers ansikt og hender. Et lag støv lå fortsatt i penselstrøkene og gjorde hudfargen mørkere (Fig. 22). Siden det overfor RA var var avtalt ikke å fjerne fernissen, måtte rensingen gi et tilfredsstillende resultat. Derfor ble disse områdene testet med et sterkere rensmiddel. 2% tri-ammoniumsitrat syntes å ha en god effekt, og ble brukt til å rens Martin Luthers ansikt og hender. Deretter ble disse områdene etterrenset med avionisert vann. I noen svært små områder ble noen rester av MFK liggende igjen på overflaten etter rensing. Disse ble fjernet mekanisk med en skalpell under mikroskop.

Fig.22: Rensing av de mest lyse områdene ble gjort i to trinn

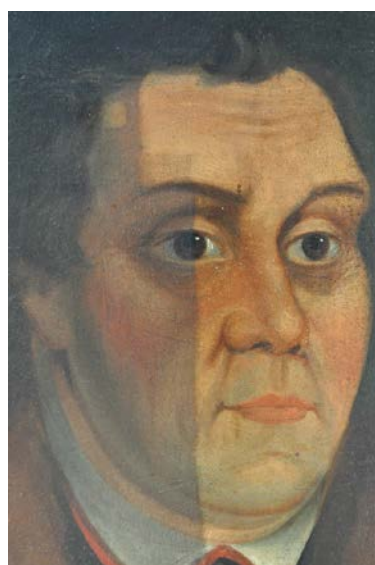
Fig.23: Detalj av ansiktet, før og etter rensing

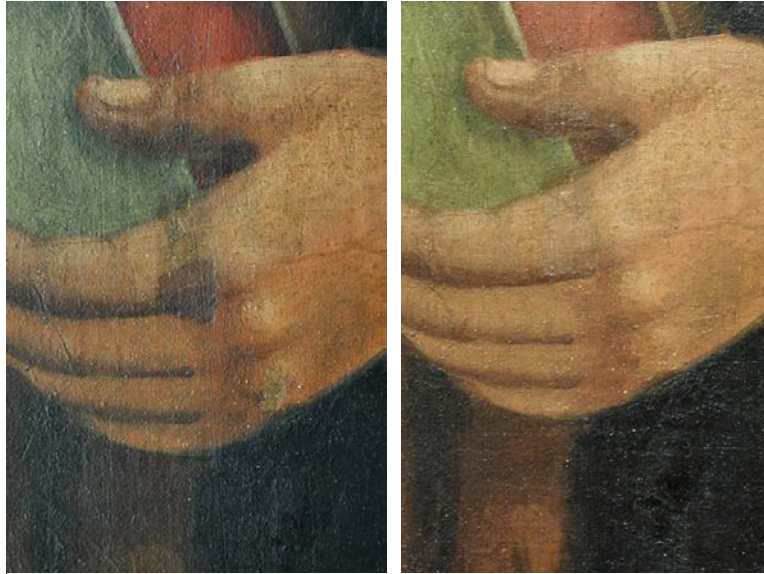
Fig.24: Detalj av hånden, før og etter retusjering av eldre mørknete retusjer.

En «normal retusj» ble utført med Gamblin-farger fortynnet i diaceton-alkohol. Glansen ble lokalt tilpasset ved behov med MS2A (3 blank:1 matt).

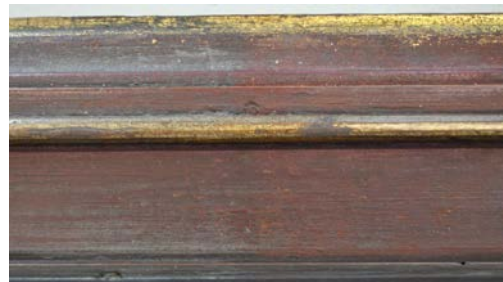
Overflaten er veldig skitten og støvete, men er i god konserveringstilstand.

Fig.25: Detalj av rammen, før og etter rensing

Overfladisk støv ble fjernet med en myk børste og en støvsuger. Deretter ble både forgylte og malte områder renset med saliva. De malte områdene ble etterrenset med avionisert vann.
