A 223 Egersund kirke Altertavle

Behandlingsrapport

Oppdragsgiver: Eigersund kirkelige fellesråd

Oppdragsrapport 2013/9
Universitetet i Stavanger,
Arkeologisk museum,
Avdeling for konservering

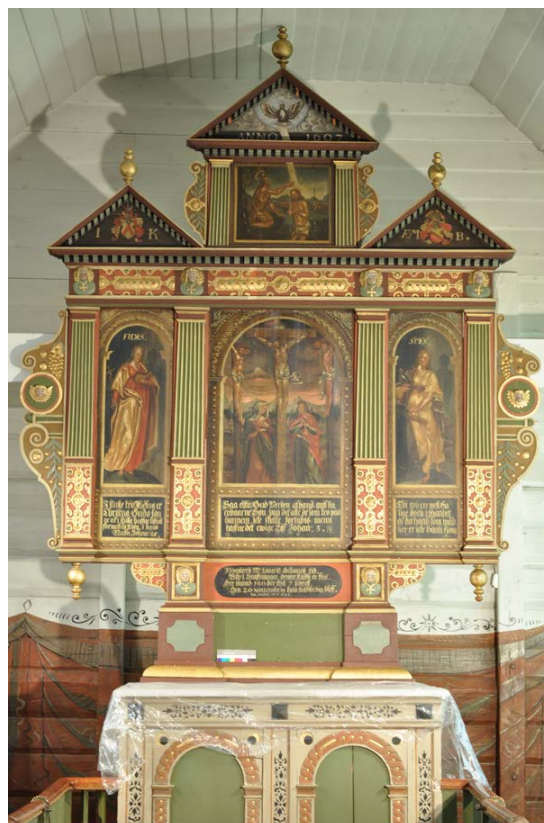
Fig.1. Altertavlen før behandling 2013

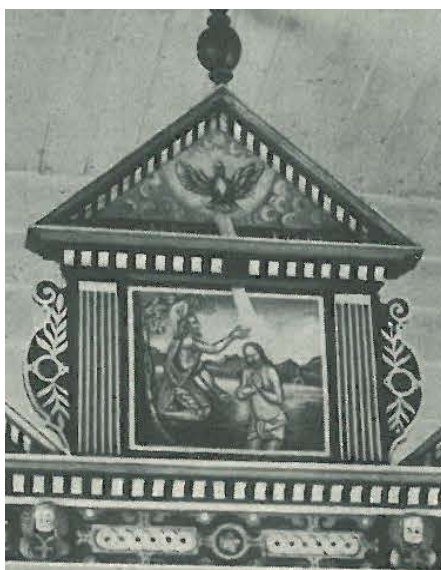
I følge innberetningen til RA i 1922 skal altertavlens toppmaleri Dåpen være overmalt i bakgrunnen. På et eldre udatert foto og på foto av altertavlen i R. Klosters bok om fra 1936 (fig.2) sees avvik fra dagens utseende i øvre høyre del; fjellet i bakgrunnen er spissere, bygningen foran fremstår som et kirkebygg, himmelen er lysere og skyformasjonene er mer markerte. En ser også at fargeholdningen på rammeverket er annerledes.

Fig.2. Detalj av foto fra 1930-tallet med avvikende motiv i maleriets bakgrunn

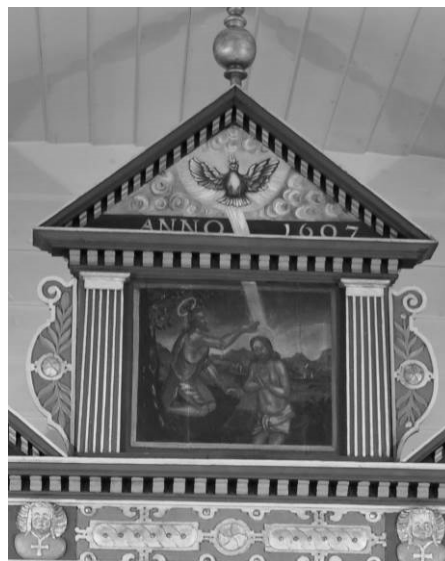
Fig.3. Detalj av altertavlens toppdel i 2013

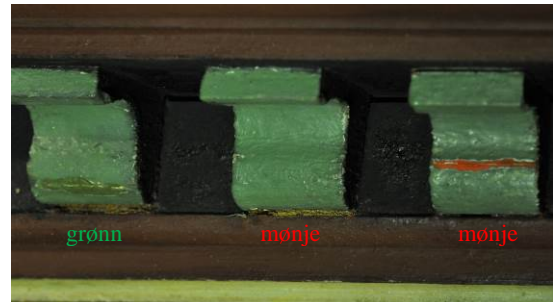
Altertavlens rammeverk fremstår i dag med sekundær maling. I avskallinger sees stedvis underliggende avvikende farger; orange, rødt og en klar grønn (fig.4). Fargene er langt mer fargesterke enn nåværende farge.

På tannsnittlisten under hoveddelens gesimslist kan en f.eks ut fra observasjon i avskallinger slå fast at listen opprinnelig har vært malt med vekselvis 2 oransje og 1 grønn «tann».

Fig.4. Avskalling ned til grønt på venstre og oransje på midtre og høyre «tann» viser at tannsnittlisten har vært flerfarget.

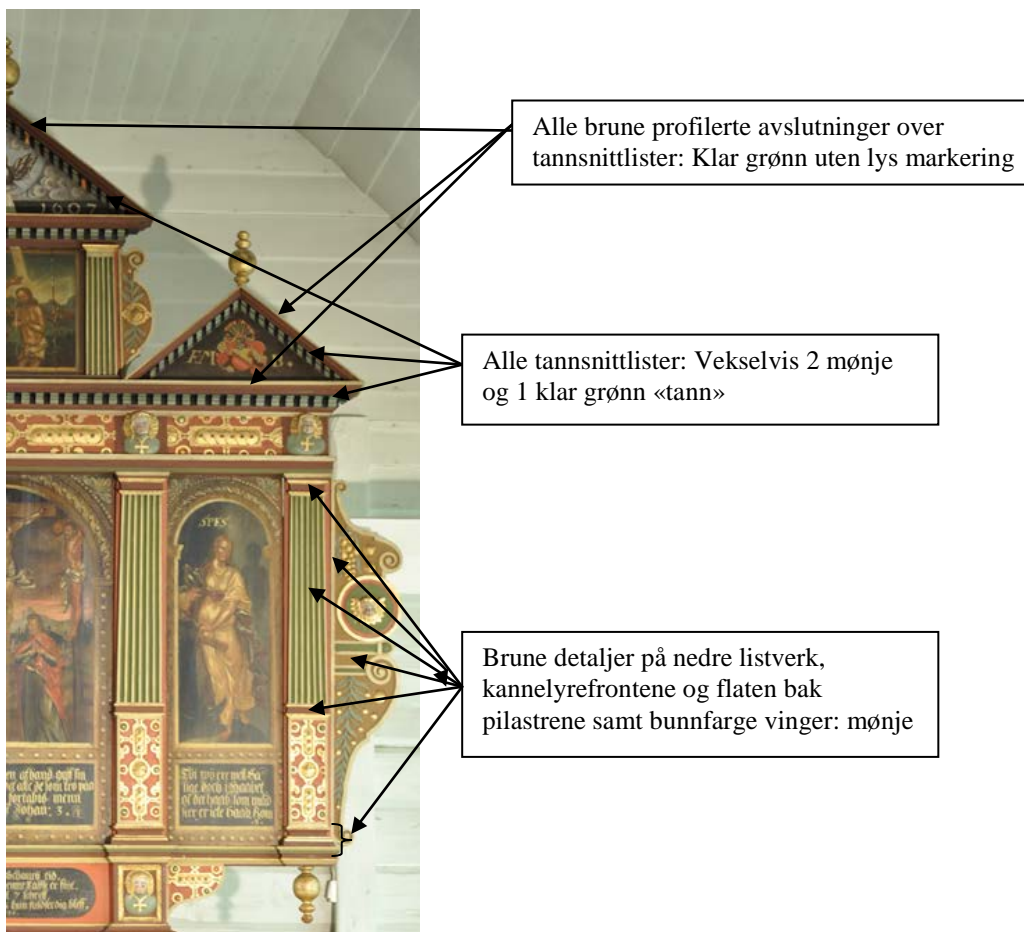
Observert original maling med avvik i farger er avmerket på fig.5.

Fig.5. Markering av elementer på altertavlen hvor dagens farge avviker helt fra originalfarge.

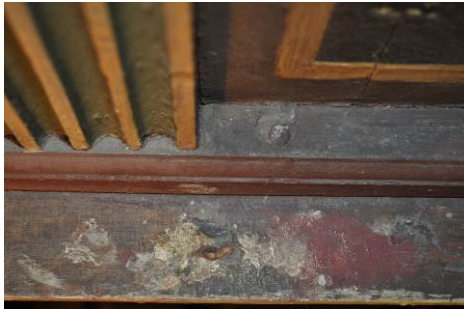
På toppen av gesimslisten som skiller hoved- og toppdel ble det funnet sammenblandede og rene maling«klumper» i flere farger (fig.6). Malingen sammenfaller med fargevalører i toppmaleriet. Tilsvarende funn ble gjort oppå listen hvor toppgavlen er montert (fig.7). Også her er det samsvar mellom malingfunn og gavlfeltets farger. Funnene må kunne tolkes som en in situ kunstnerpalett. Kan det være Peter Reimers palett?

Fig.6. «Palett» med røde, hvite og blå farger på gesimslist over hoveddel.

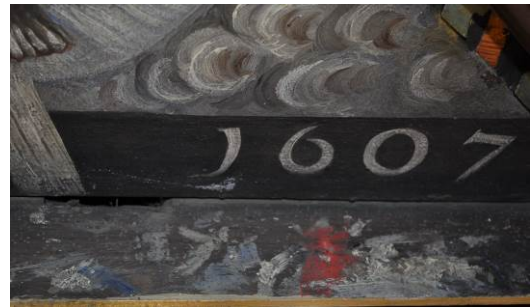
Fig.7. «Palett» på gesimslist over toppdel.

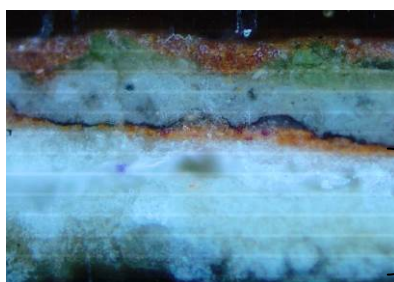
Fig.8. Snitt i pålys fra den rødbrune flaten rundt pilaster.

7. Rødbrunt
6. Mønjejfarget
5. Grønt
4. Gråhvitt

3. Mørk lasur (?)
2. Mønje
1. Grundering

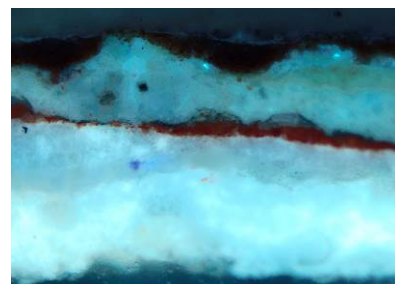
Fig.9. Samme snitt i UV-lys. De sekundære lagene skiller seg ut ved annen fluoriserer. Glitrende korn i det grønne laget viser at sinkhvitt er benyttet.

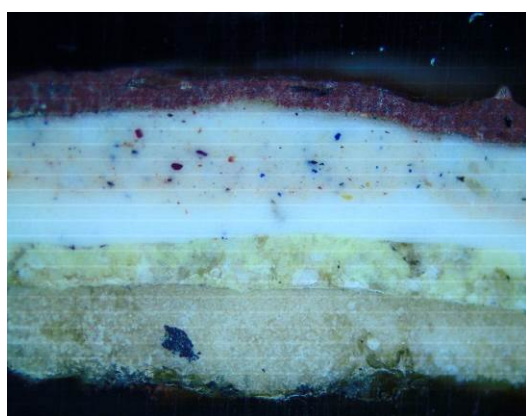
Fig.10. Snitt av rød farge fra «paletten» på gesimslist over hoveddel.

Rødt med blå korn
Rosa med blå korn
Ensartet hvitt
Gulig hvitt med ujevne mørke korn
Hvitt med blå korn langs nedre kant

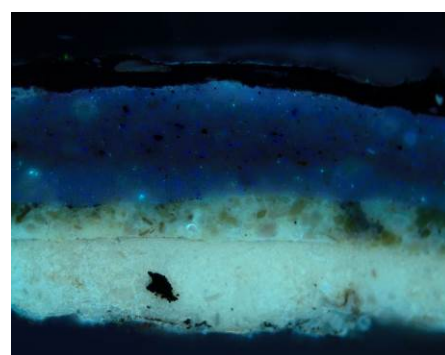
Fig.11. Samme snitt i UV-lys. Betragtning i UV-lys gir en klar indikasjon på om blyhvitt eller sinkhvitt er benyttet. Blyhvitt fluoriserer jevnt gulig, mens sinkhvitt fremstår med glitrete korn.

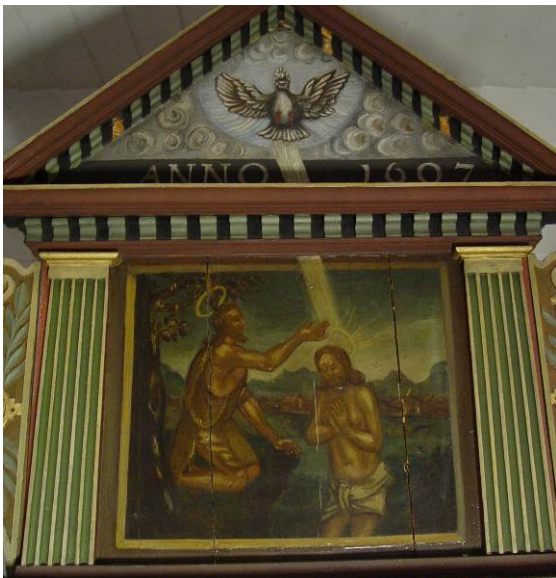
kileformede åpningen er her ca 40 cm høy og med største bredde 3 mm. Venstre sidefelt, «Fides», har ikke synlig lysåpning. På toppfeltet har krymping og spenninger i treverket i de tre sammenstilte, bordene forårsaket to gjennomgående loddrette sprekker på ca 0,3 mm (fig.12). Disse deler motivet visuelt ved at lys skinner gjennom, selv ved betraktning fra gulvet. Ved nærbetraktning sees ytterligere en sprekk. Denne sprekken er ikke gjennomgående og er heller ikke knyttet til sammenføyning mellom to bord. Sprekkdannelsene har skjedd som følge av at bordenes bakside over lang tid har vært låst fast i begge retninger og dermed ikke har klart å følge de klimatiske bevegelsene i treverket

Fig.12. Tavlenes toppfelt. To loddrette sprekker sees i motivet. På toppgavlen sees 3 manglende «tenner» i tannsnittlisten.

Tre nye «tenner» ble skåret i furu og limt på plass i tannsnittlisten på toppgavlfeltet med beinlim (fig.13). Ytterligere to løse «tenner» ble observert under behandlingen. Disse ble, sammen med løse listdetaljer og en sprekk i den forgylte «pokalen» under høyre vinge, limt med trelim. Tavlers toppgavl er ikke behandlet mot treborende insekter.

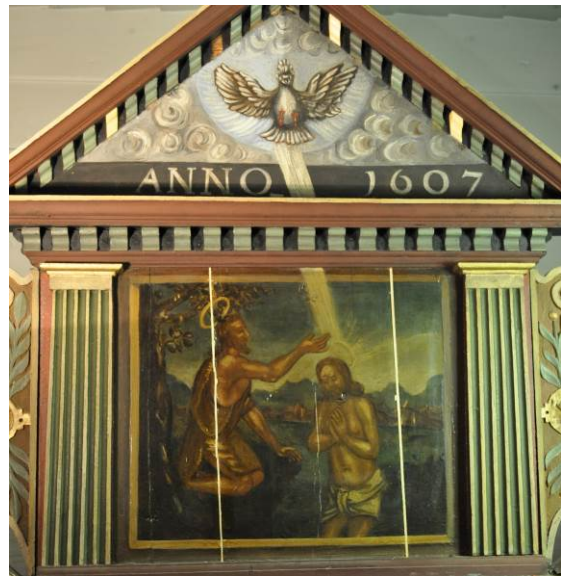
Fig.13. Balsatre er tilpasset og limt med beinlim til den ene siden av sprekkene.

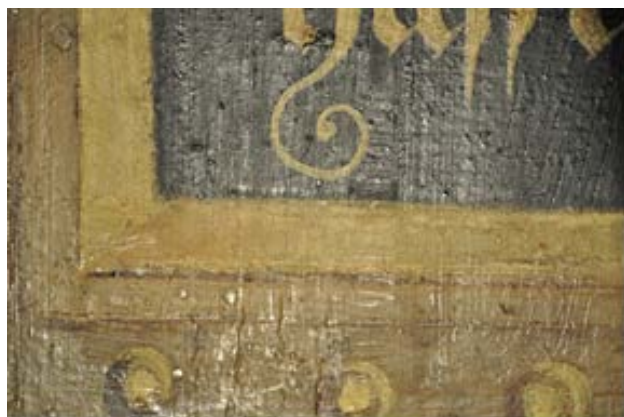
Det er tallrike skvett av stearin i nedre del av tavlen, helt opp til nedre del av maleriene. Stearinflekkene er gråhvite og skjemmende. De tre maleriene i tavlen hoveddel har et tykt lag voks på overflaten. Loddrette striper etter påføring med bred pensel er synlig i enkelte vinkler (fig.14). Voksen er svært hard og tungt løselig, noe som indikerer at harpiks (trolig Colophonium) er tilsatt.

Fig.14. Detalj av midtfeltets nedre venstre del med stearinskvett og et tykt lag voks på overflaten.

Tallrike stearinsskvetter ble fjernet på hoveddelens malerifelter og nedre del av rammeverket under behandlingen. Det viste seg også at sot fra stearinlys var en vesentlig årsak til at altertavlen måtte renses.

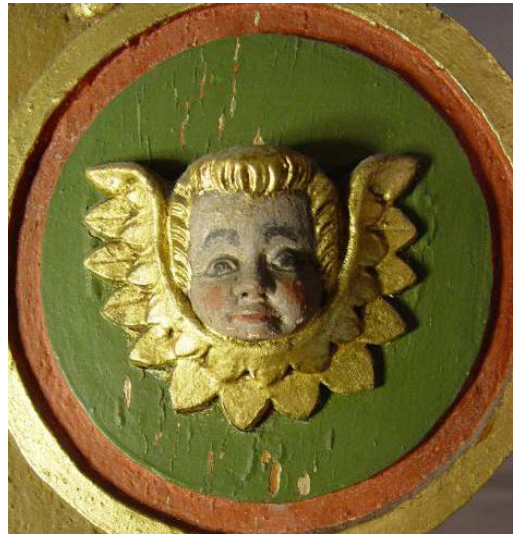
Malinglaget på albertavlens rammeverk har mange opp- og avskallinger. Generelt er tilstanden bedre på venstre side enn på høyre. Mange av avskallingene er knyttet til kantene på nivåforskjeller i treskjæringen. Rammeverket er ikke blitt voksbehandlet ved tidligere behandling. Høyre vinge er i dårlig forfatning med mange opp- og avskallinger (fig.15) mens venstre vinge er nesten uten opp- og avskallinger. Rammeverket er svært skittent.

Fig.15. Detalj høyre vinge med opp- og avskallinger.

Konsolidering av opp- og avskallinger på rammeverket ble utført med MfK. Oppskallingene, som går gjennom flere lag med overmaling, var svært tykke og stive. Etter påføring og fjerning av overskudd lot vi konsolideringsmiddelet «hvile» i ca 5 minutter før oppskallingene ble lagt ned med varmeskje (ca 60⁰ C). Det ble i tillegg etterkonsolidert der en, ved å banke med fingernegl, hørte at det ikke var tilfredsstillende heft til underlaget. Pga omfattende skader på høyre vinge ble denne forsidesikret med japanpair, demontert og konsolideringen utført liggende på et bord.

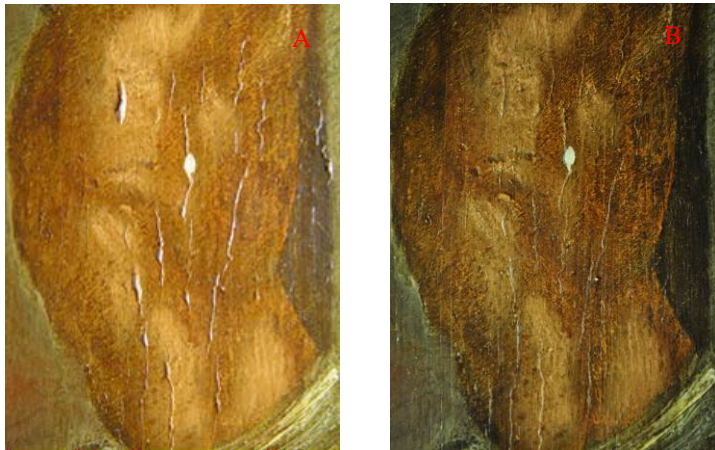
Konserveringstilstanden på malinglaget er varierende. Langs hele midtmaleriets venstre side, spesielt i øvre del, er lange, loddrette, takformede oppskallinger. I tillegg er det enkelte avskallinger langs høyre side (fig.16A). Avskallingene er store og de sees som hvite flekker ved betraktning fra gulvet. "Spes" og "Fides" har enkelte små opp- og avskallinger. Toppmaleriets tilstand er god bortsett fra en ca 15 cm og en ca 6 cm lang loddrett, takformet oppskalling hvor malingen har falt av og den hvite grunderingen ligger eksponert (sees midt i motivet på fig.12 og 13).

Fig.16 A-B. Detalj fra midtmaleriet med lange, takformede oppskallinger.

A: Før konsolidering

B: Etter konsolidering

Konsolidering ved å regenerere eksisterende voksovertrekk lot seg ikke gjennomføre. Opp- og avskallinger på altertavlers malerier ble konsolidert ved å påføre ny, flytende voks punktvis på skadene. Med varmeskje (ca 70⁰ C) ble voksen bearbeidet inn i malinglaget og hver enkel skade lagt ned. De største takformede oppskallingene lot seg ikke legge helt ned med varmeskje. Etterkonsolidering med lokalt press fra spatel ble i tillegg benyttet, uten at heller dette ga helt tilfredsstillende resultat (fig.16B). Oppskallingene har, uansett visuelt resultat, sikker forankring til underlaget. Overskudd av voks ble fjernet med white spirit.

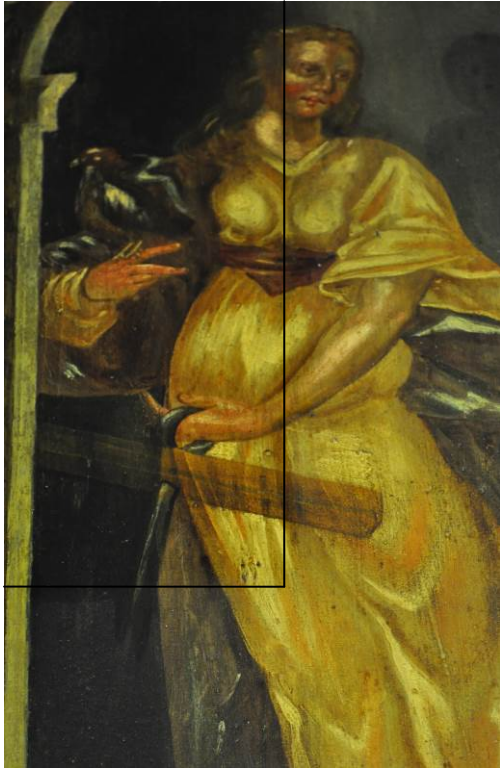
Fig.17. Høyre sidefelt «Fides» under støvreising.

Malerienes overflater ble renses for støv og smuss med saliva. Dette ga liten renseeffekt ut over en økt grad av friskhet ved at en grå støvhinne ble fjernet (fig.17). Det ble likevel ansett som uaktuelt å renses malerifeltene ytterligere. Begrunnelsen for dette er at det tykke og svært tungt løselige voksovertrekket vil måtte fjernes for å komme til en eventuell mørknet ferniss under. Fjerning av Colophonium-holdig voks er, ut fra erfaring, svært vanskelig. Den sekundære voksen er ikke merkbart gulnet og maleriene har en akseptabel friskhet i fargene. Toppmaleri og gavlfelt ble, til tross for at disse ikke har blitt påført voks, også kun renses med saliva.

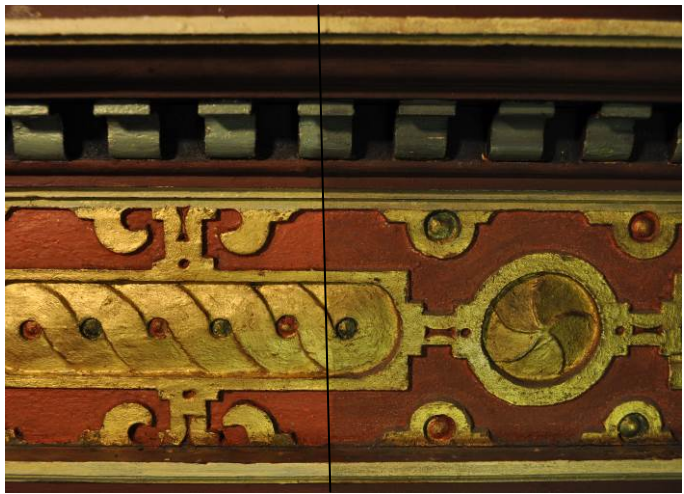
Fig.18. Hoveddelens bjelkefelt under resning

Rammeverket ble renset med 3% triammoniumsitratt og etterrenset med destillert vann (fig.18). Rensingen ga svakt fargetap på enkelte røde og grønne sekundære flater. Dette ble vurdert som akseptabelt da det ikke var synlig etter rensing av hele flatene. Stearinskvett ble fjernet mekanisk med skalpell og spatel i tillegg til bruk av White spirit.

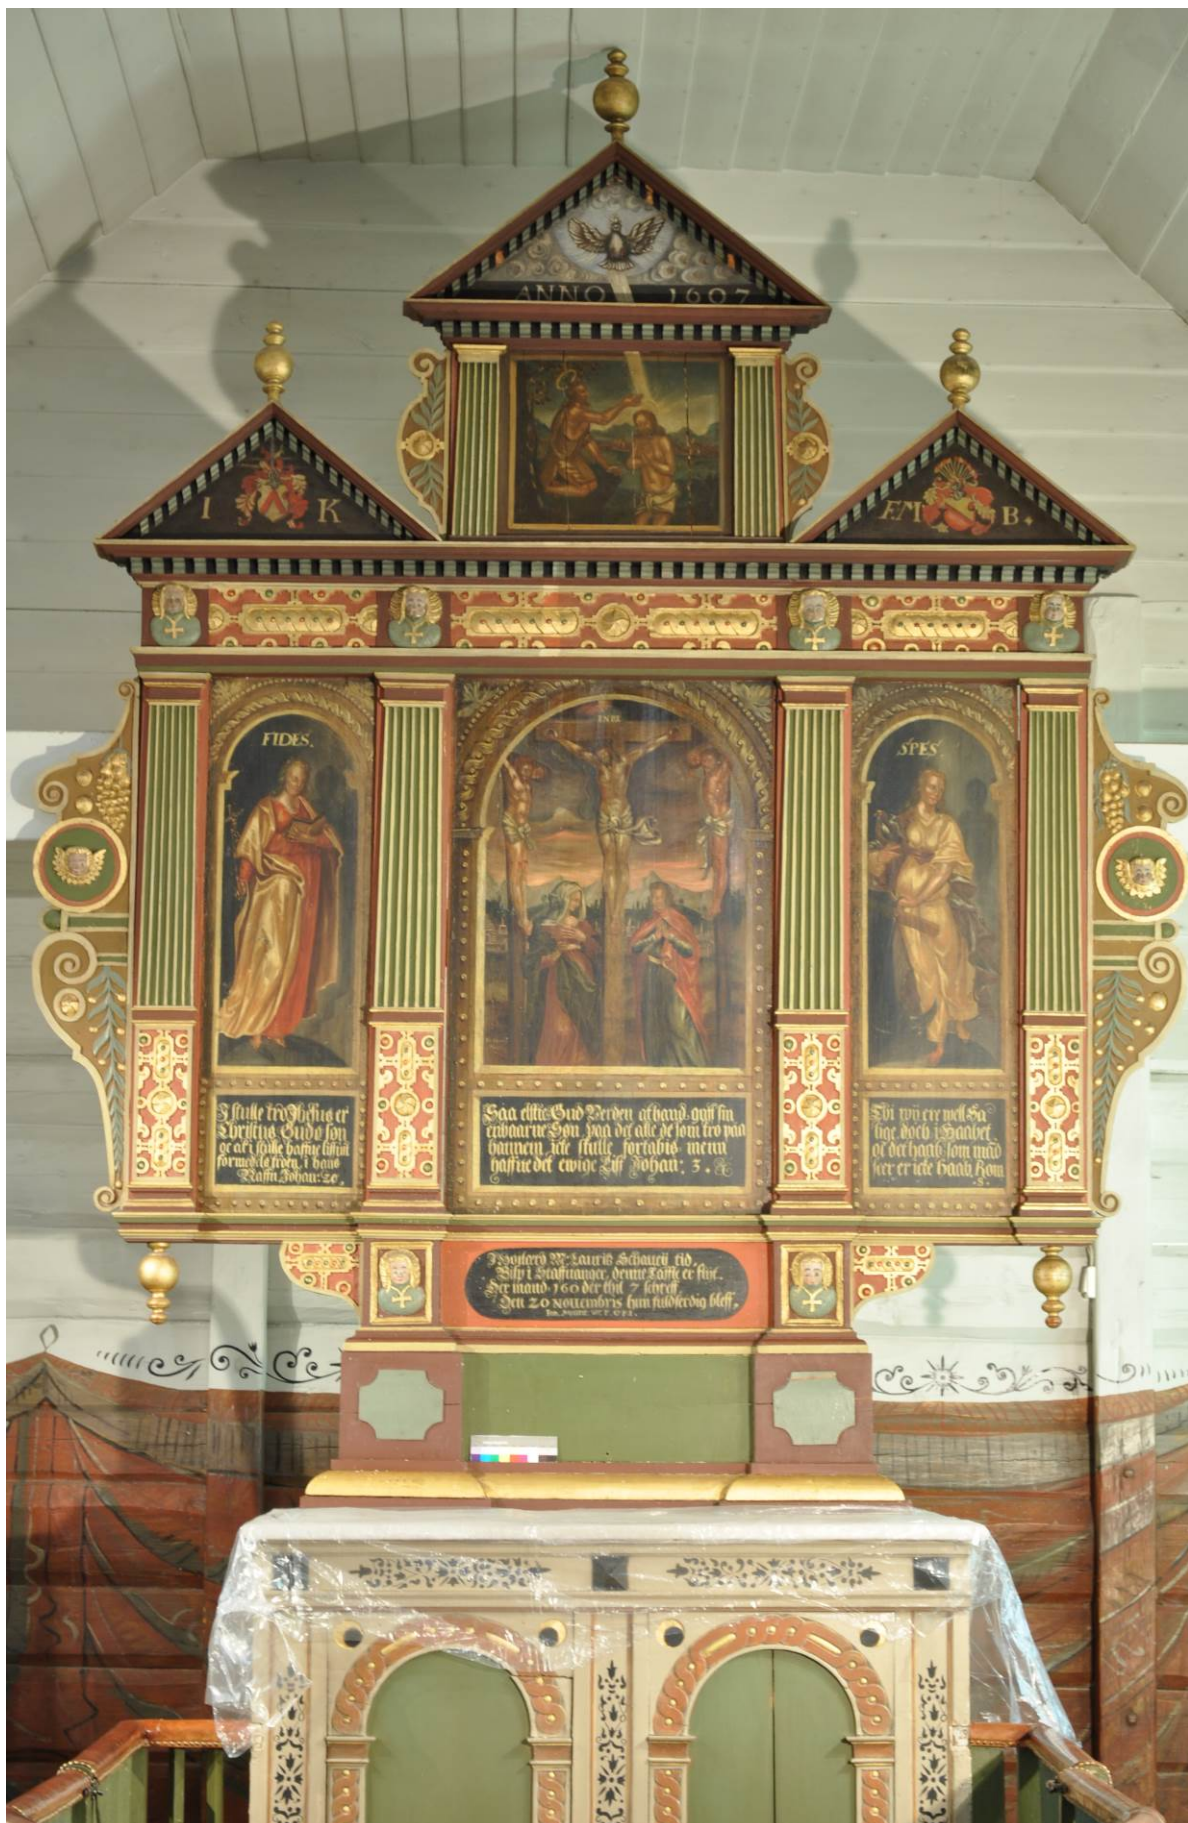
Fig.19. Hele tavlen før behandling

Balsatre ble også felt inn og tilpasset i de to horisontale sprekkene i den sekundære predellaen og i en loddrett sprekk i alterbordets ene bufelt (sees på fig.19).

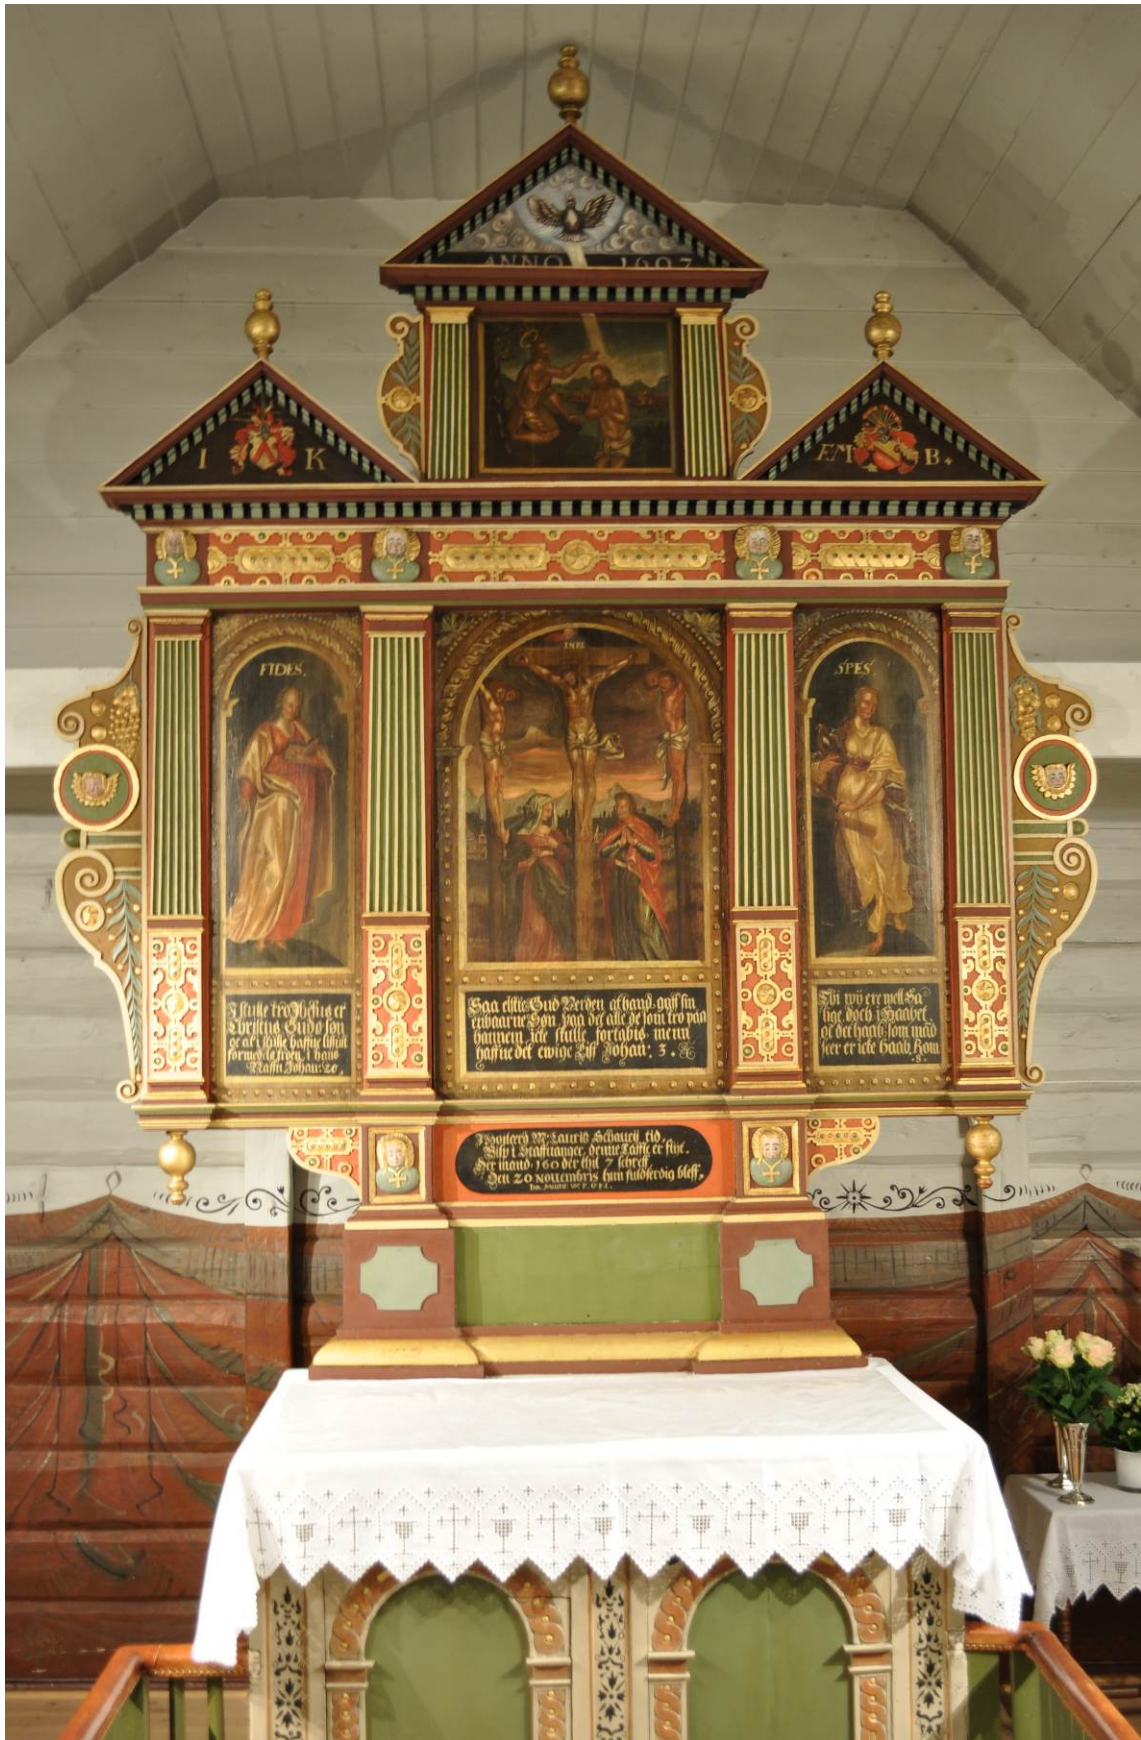
Fig.20. Hele tavlen etter behandling
