A 248 Mariakirken i Bergen
Malerier og epitafier

**Fløyalter over Catharina
Janiche**
(inventar nr. 11)

Undersøkelser og behandling

Oppdragsrapport 2013/13
Universitetet i Stavanger,
Arkeologisk museum,
Avdeling for Konservering

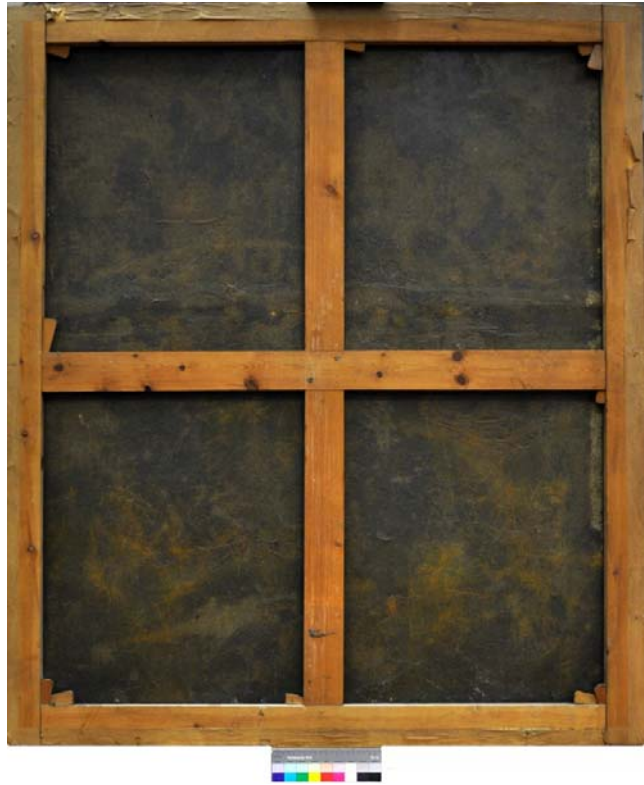
Fig. 11) Helopptak av maleriets bakside før behandling. Det mangler en kile i øvre venstre hjørne.

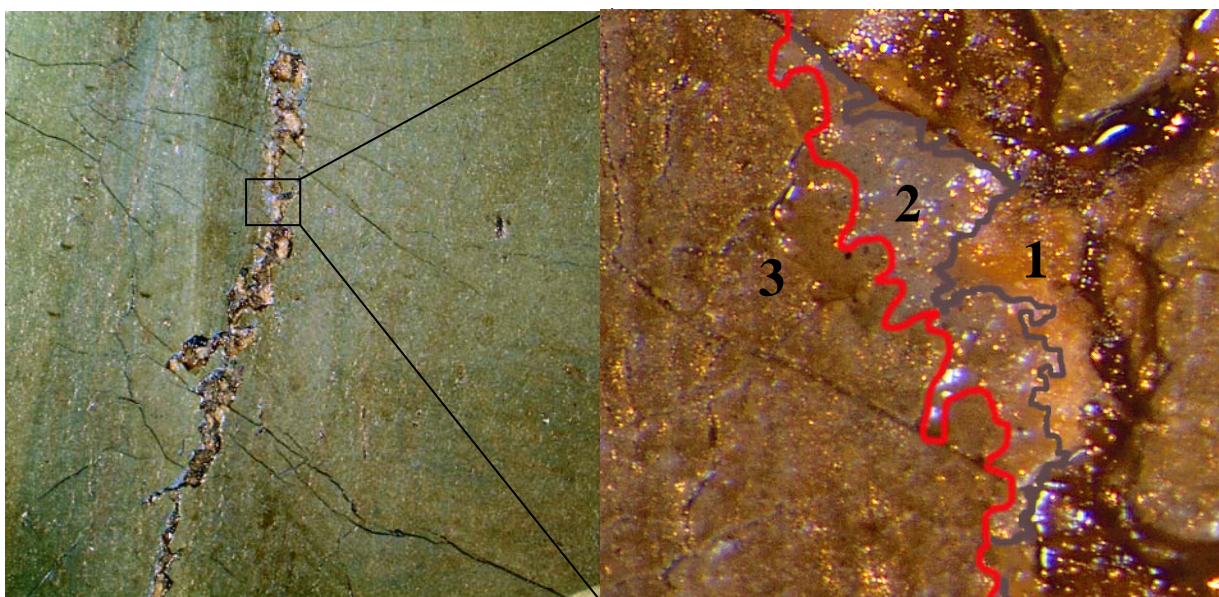
Figur 12) Avskallinger i skyggepartiet av en gul kjortel. Detaljopptaket til høyre viser den gulbrune grunderingen (1), den blå-grå imprimaturaen (2) og det gul-grønne fargelaget (3).

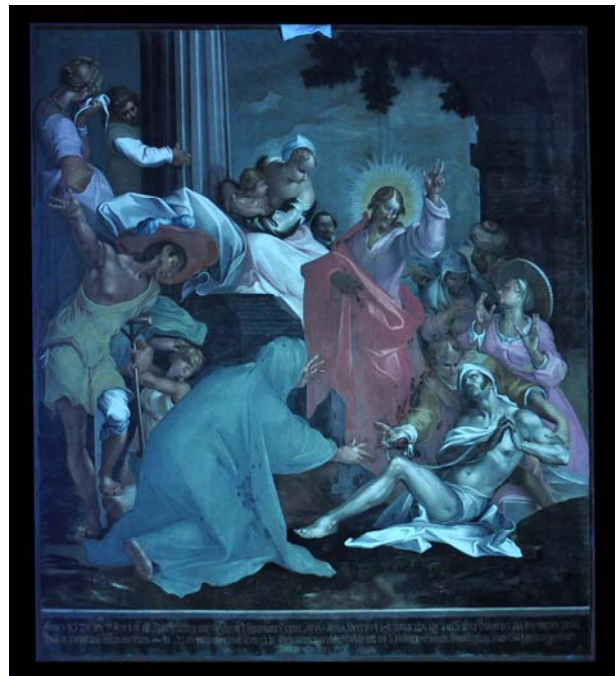
Figur 17) Helopptak av maleriet i UV-lys etter fjerning av ferniss. Gamle retusjer som var dekket av fernissen kommer nå til syne som mørke flekker.

De fleste skadene og gamle retusjer var dekket av fernissen, hvilket gjorde det vanskelig å studere dem med UV-lys. Etter fernissrensing fremstod retusjene som langt mørkere under denne belysningen (fig.17 og 19).

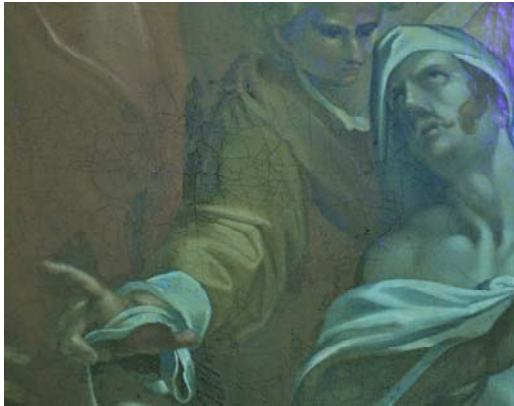
Figur 18) Detaljopptak av maleri i UV-lys før behandling. Gamle retusjer er dekket av fernissen og kun svakt synlige.

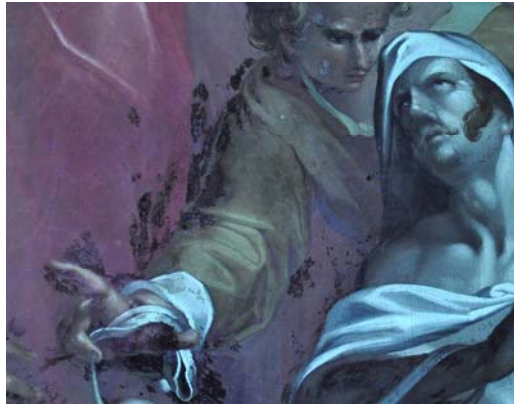
Figur 19) Detaljopptak av maleri i UV-lys etter fjerning av ferniss. De gamle retusjene fremkommer tydelig som mørke flekker.

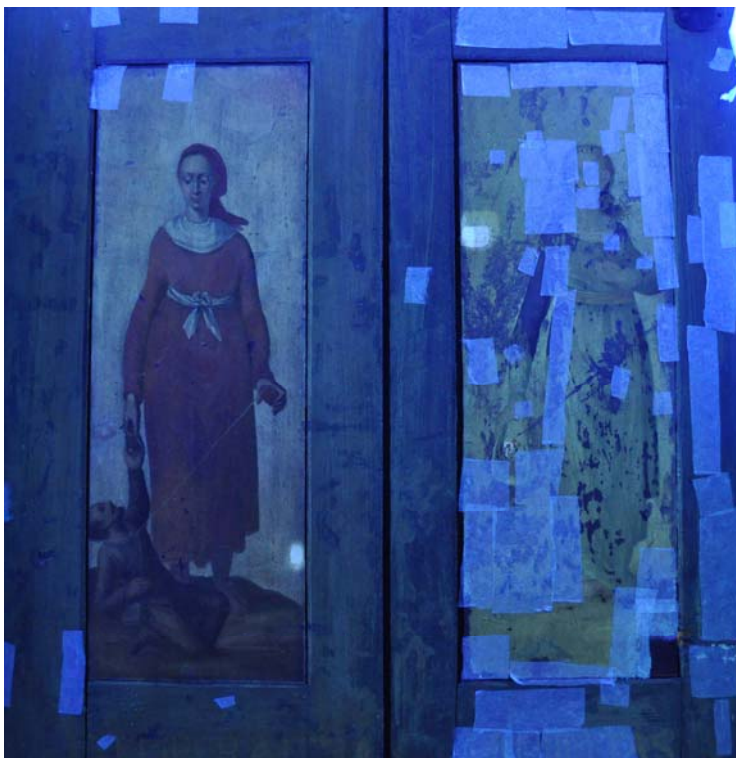
Under UV-lys ble det observert at enkelte av speilfyllingene hadde ulik fluorescens (fig.20). For eksempel hadde tre av speilfyllingene på innsiden av venstre fløydør en tydelig gul fluorescens, men ikke den fjerde. Dette innebærer at de har blitt påført forskjellige overflatebehandlinger. Retusjene på disse fyllingene lå både under og over overflatebehandling.

Figur 20) Detaljopptak, innsiden av høyre fløydør i UV-lys. Overflaten på «CASTITAS» (t.h.) har en langt gulere fluorescens enn «MISERICORDIA» (t.v.).

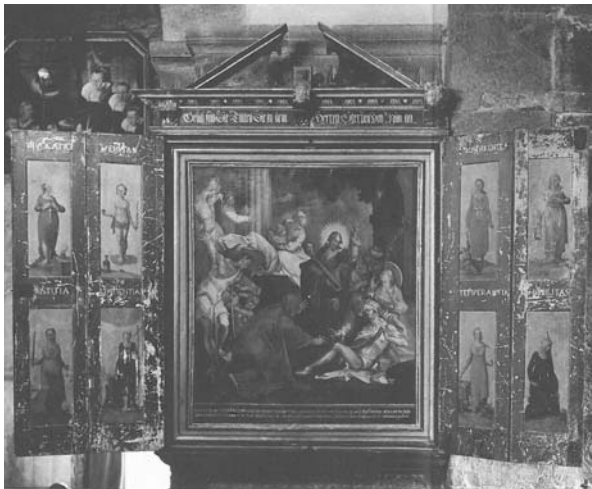
Figur 22) Fotografi av Janiche epitafiet før behandling i 1980. Fløydørene er preget av betydelige skader og fargetap.

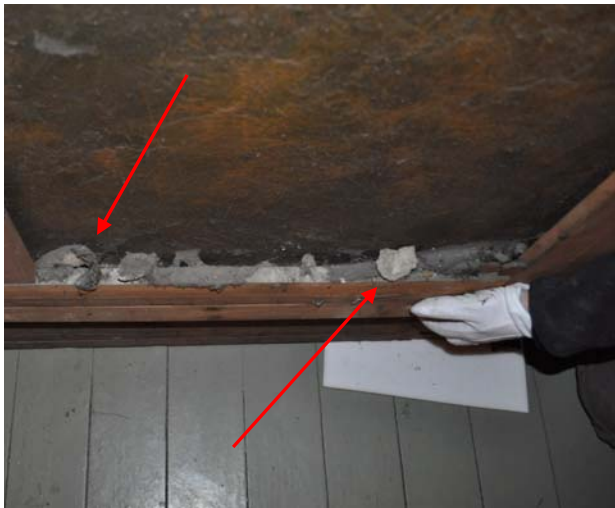
Originalerretet er voksdublert. Hele underlaget er stivt på grunn av voksen. Baksiden er dekket av støv og murpuss. I tillegg var det en stor ansamling av steiner og murpuss mellom dubleringslerretet og blindrammen i nedre kant, hvilket har medført deformasjon av underlaget (fig. 24). Steinene og murpussen kommer fra veggen i Mariakirken hvor maleriet hang. Det er flere små konvekse og konkave deformasjoner i underlaget trolig fra fysisk støt (fig. 25).

Figur 24) Steiner og murpuss som ligger mellom dubleringslerretet og nedre blindrammelist

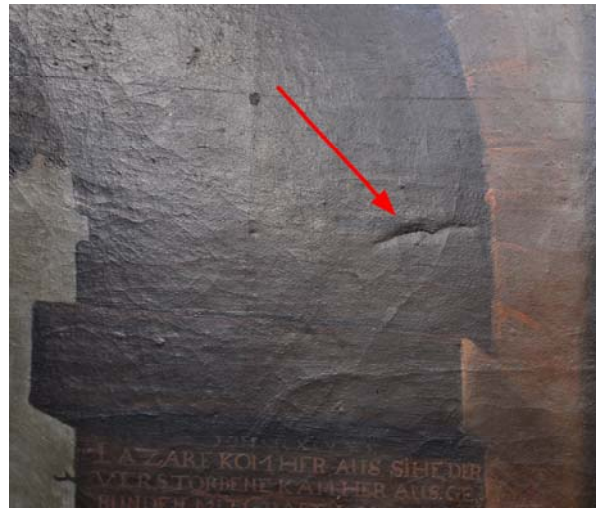
Fig. 25) Konkav deformasjon i øvre høyre halvdel av maleriet, som er et resultat av fysisk støt.

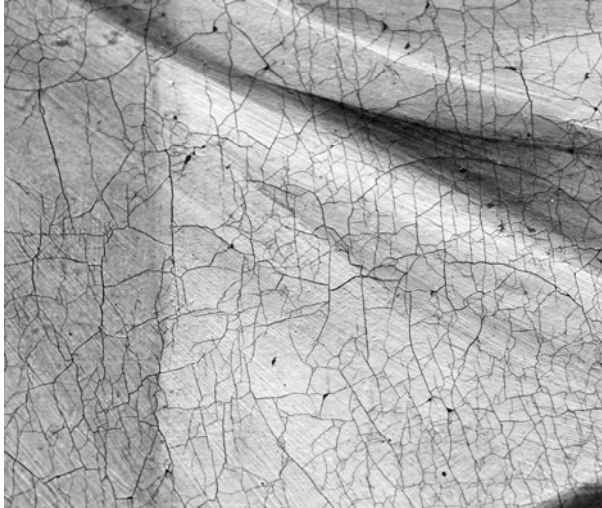
Malingslaget er i god konserveringstilstand. Maleriet er preget av et tett krakeleringnettverk, hvor de fleste krakeleringene krysser hverandre. De fremtredende og bredeste krakeleringene er orientert vertikalt i billedplanet (fig. 26-27). Mellom disse har det blitt dannet mindre sekundære sprekker med større variasjon i bredde. De mindre har en tilfeldig orientering og er kun synlig på nært hold. «Øyene» mellom krakeleringene har ingen bestemt form, da de er både firkantete og trekantete (fig. 26). Krakeleringsmønsteret på overflaten til et maleri er det synlige tegnet på hvordan spenning har akkumulert og spredd seg i strukturen (Keck 1969:9). Det er betinget av lerrets vevstruktur, kunstnerens materialer og oppbygning, samt underlagets stadige dimensjonsendringer². Det er vanlig at innslagstråden er den dominerende

Fig. 26) Detalj av krakeleringsnettverk ved Kristus kappe. Det er stor forskjell på «øyenes» størrelse og form. Fotografert i sort/hvitt

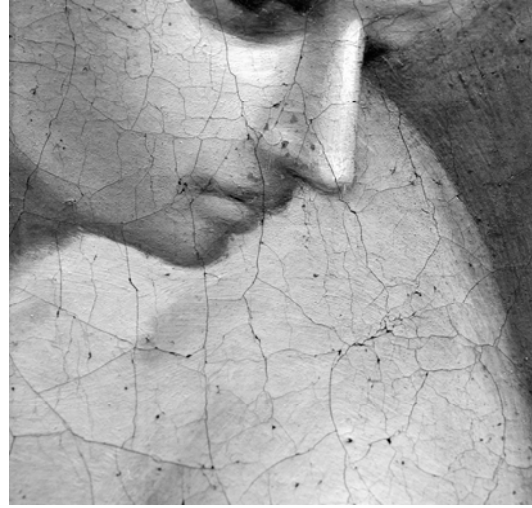
Fig. 27) Detalj av krakeleringsnettverk ved kvinneansikt. Det er tydelig av hovedlinjene går vertikalt og de mindre horisontale krakeleringene bryter når de møtes. Fotografert i sort/hvitt

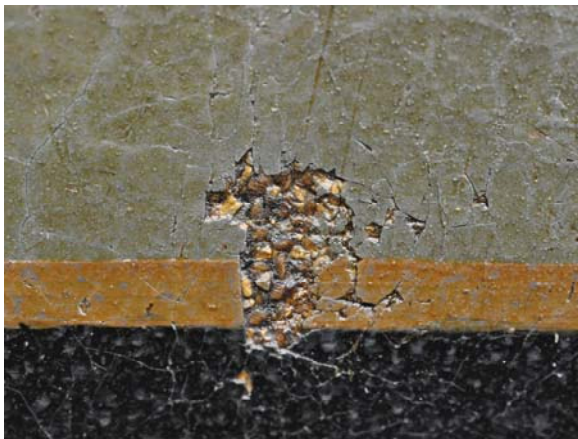
Tallrike små avskallinger er spredd over hele maleriet, men ser stabile ut. Flere av avskallingene går helt ned til lerretet og den gulbrune grunderingen, mens andre går ned til den blå-grå imprimaturaen (fig. 28-29). Flere av avskallingene er retusjert ved en tidligere behandling. Enkelte av disse har endret farge og er nå visuelt skjemmende. Dette er særlig forstyrrende i områder hvor retusjene er unøyaktig påført og dekker original maling.

Fig. 28) Detalj av skriftfelt, avskalling som eksponerer den gulbrune grunderingen og lerretet.

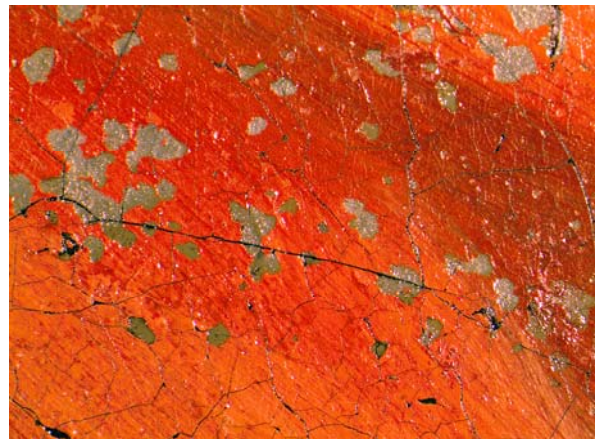
Fig. 29) Detalj av Kristus kappe, avskallinger som viser den blå-grå imprimaturaen (forstørrelse 16X).

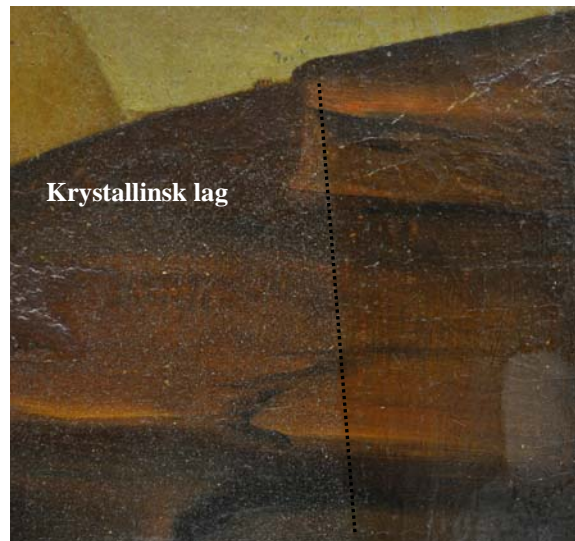
Det tykke og blanke fernisslaget er svært gulnet, men har en jevn glans. På fernissens overflate er det et krystallinsk lag som har en støvete karakter (fig. 30).

Fig. 30) Støv eller et krystallinsk lag på fernissoverflaten.

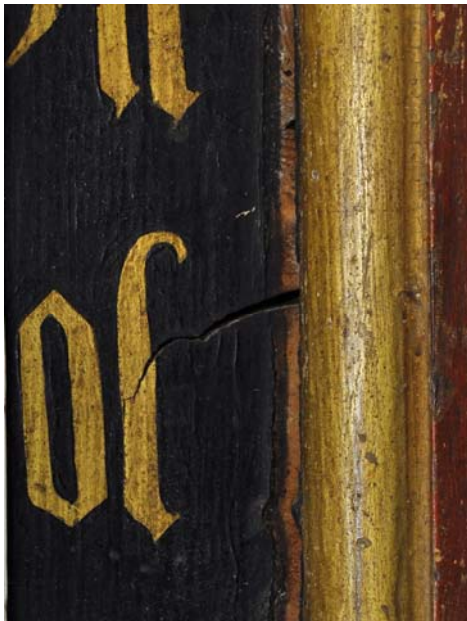
Fig. 31) Sprekk rundt kvist i speilfyllingen nede til høyre, utsiden av venstre fløydør.

På utsiden av den venstre fløydøren har enkelte kvister medført små sprekker i de to speilfyllingene til venstre (også synlig på innsiden) (fig. 31). Det er også en sprekk langs høyre kant av nedre høyre speilfylling og på høyre side av de midtre listene. På den høyre fløydøren er det en sprekk midt på øvre høyre fylling, samt en liten sprekk midt på nedre kant og to i øvre venstre hjørne av rammen. I nedre høyre hjørne av «CASTITAS» (innsiden av høyre fløydør) har det blitt felt inn en sponplatebit, trolig ved en tidligere behandling (fig. 33). Denne er også synlig på «Liebe», speilfyllingen på motsatt side.

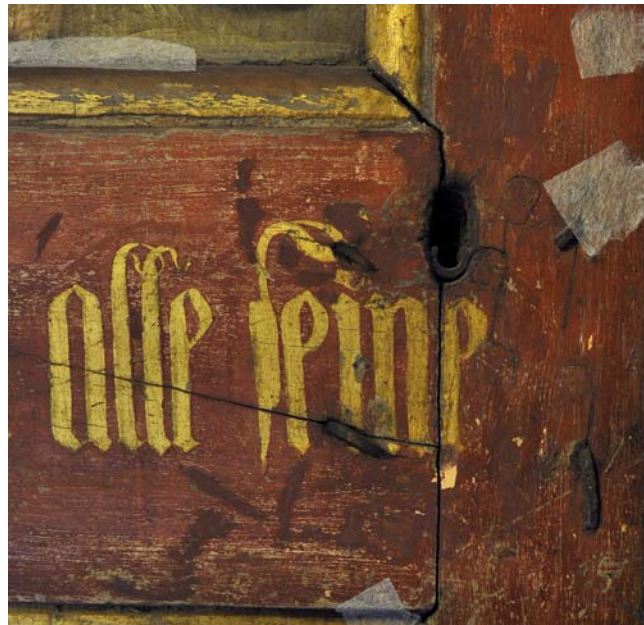
Fig. 32) Sprekk i treverket og gamle misfargede retusjer, utsiden av venstre fløydør.

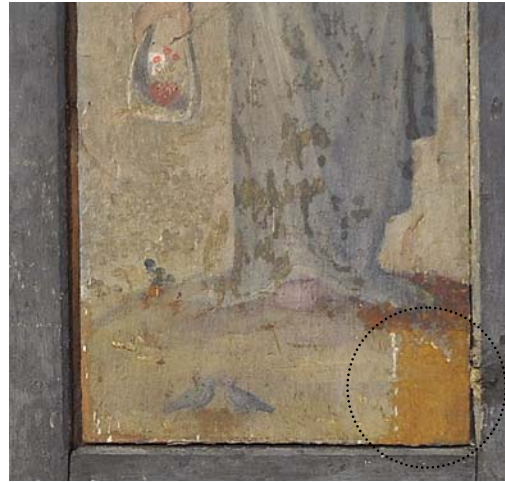
Fig. 33) Sponplate felt inn i nedre høyre hjørne av «CASTITAS».

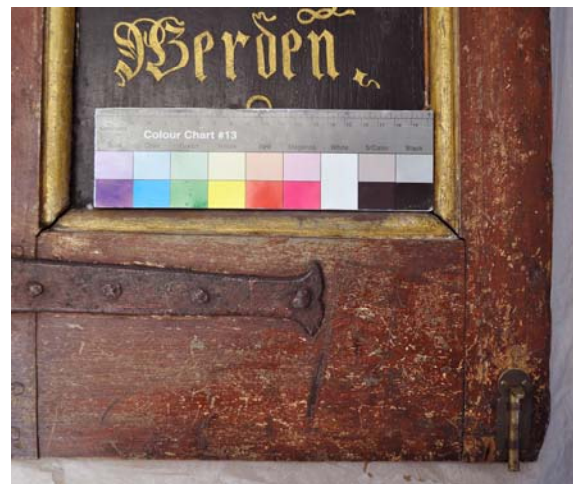
Malingslaget på ramtreet til begge fløydørene er svært slitt og med mange mekanisk påførte riper i overflaten og gjennom malingslaget (fig. 34). Disse er primært lokalisert i nedre del. Det er tallrike avskallinger som eksponerer den hvite grunderingen, i tillegg er det også enkelte små oppskallinger med løs maling. Tidligere skraper og skader har blitt retusjert i en rødlig gråtone. Denne er misfarget og dekker deler av den omkringliggende originale røde bemalingen (fig. 32). Store deler av forgyllingen langs nedre proffillist av hver fylling er slitt bort.

Fig. 34) Slitasje og støtskader i nedre del av høyre fløydør.

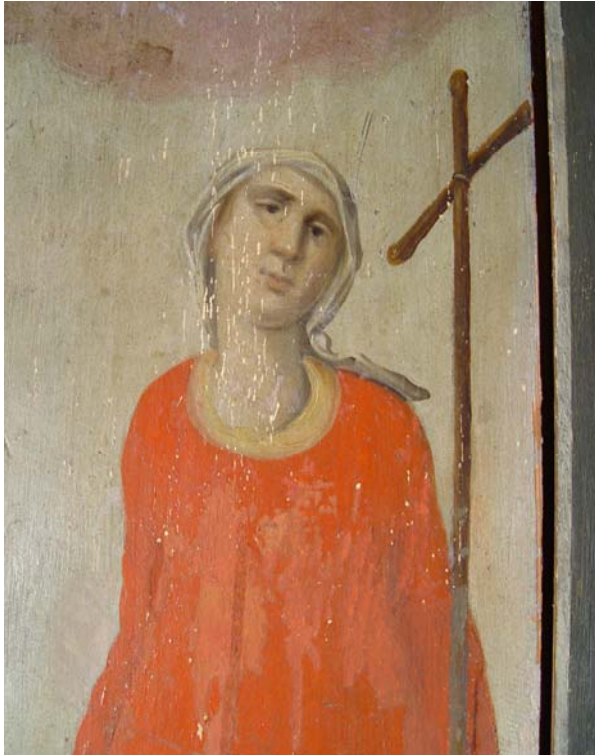
«PATIENTIA» skiller seg ut ved å ha langt flere oppskallinger enn de øvrige fyllingene på venstre fløyddør. Det samme gjør «CASTITAS» på høyre fløyddør. Disse har i tillegg tallrike gamle og misfargede retusjer som er påført upresist og har en mattere overflate enn de originale fargene (fig.35-36).

Fig. 35) Gamle misfargede retusjer og takformede oppskallinger på «PATIENTIA»

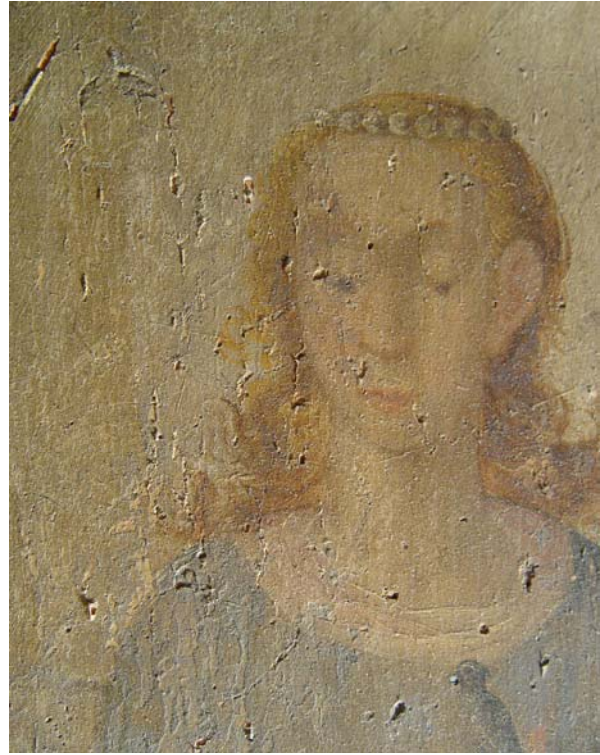
Fig. 36) Takformede oppskallinger og tykt overflatesmuss på «CASTITAS»

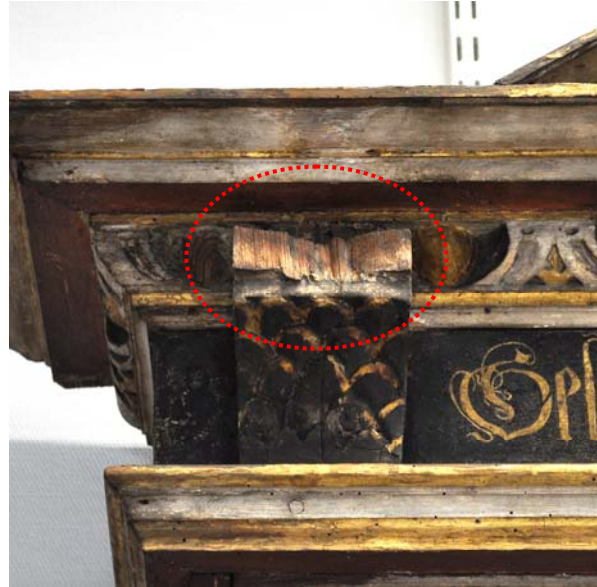
Opprinnelig har det vært tre utskårne engleansikter på buede konsoller som prydet gesimsen. Den venstre har ved en tidligere anledning blitt brukket av. Fordi bruddflaten er forholdsvis grov og uten verktøyspor, antas det at engleansiktet er brukket av som et resultat av uhell (fig. 37).

Fig. 37) Bruddflaten der det i dag mangler et engleansikt

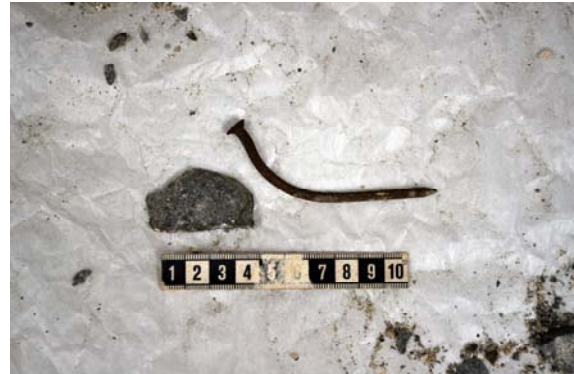
Fig. 38) Noe av det som ble fjernet fra maleriets bakside.

Det var blitt ansamlet betydelig murpuss mellom blindrammen og lerretet, hvilket hadde medført en bul langs maleriets nedre kant. Før innpakking og transport til AM ble noe av murpussen fjernet. Under behandling ved AM ble restene av steiner og puss fjernet med en smal spatel, og lettere støv ble børstet bort med en pensel mot munningen på en støvsuger (fig.38).

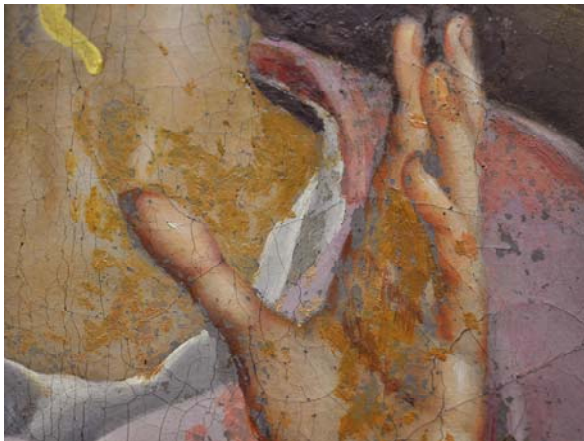
Fig. 40) Detalj av kvinnehånd. Gamle misfargede retusjer og overmalinger som var påført for impasto

Enkelte av de tidligere misfargede overmalingene var påført impasto og fremstod som visuelt forstyrrende både i pastositet og i tonalitet (fig.40-41). Disse ble fjernet eller redusert ved hjelp av aceton, samt mekanisk fjerning med skalpell. Noen av disse var svært problematiske å avdekke, det ble derfor besluttet kun å fjerne dem fra original maling og redusere deres pastositet. Dette ble utført under mikroskop (50X).

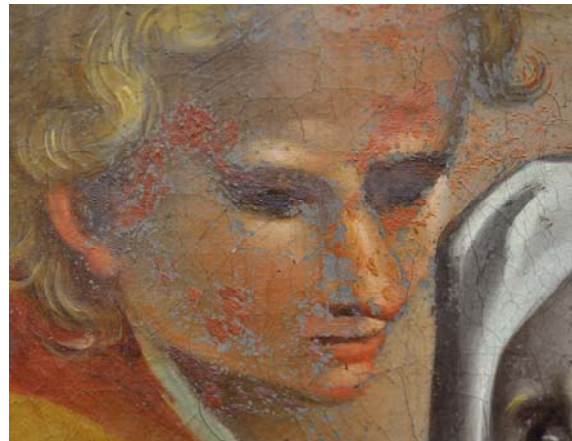
Fig. 41) Detalj av gutteansikt. Gamle misfargede retusjer og overmalinger som var påført for impasto

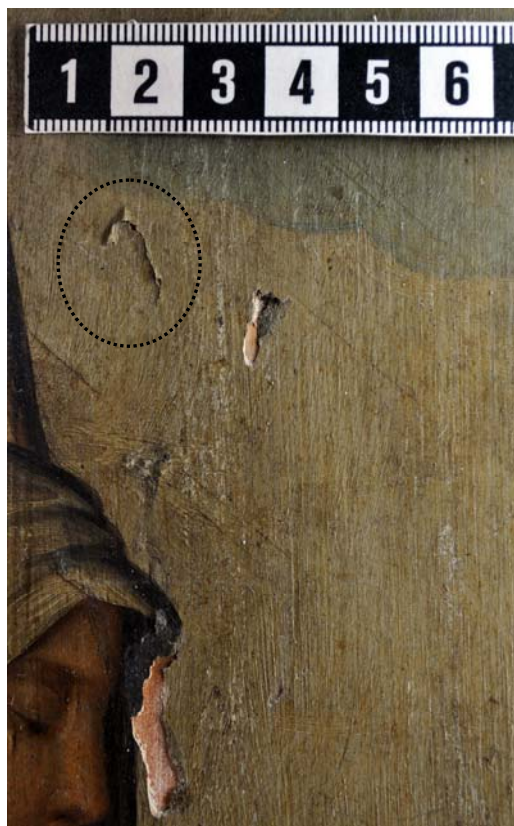
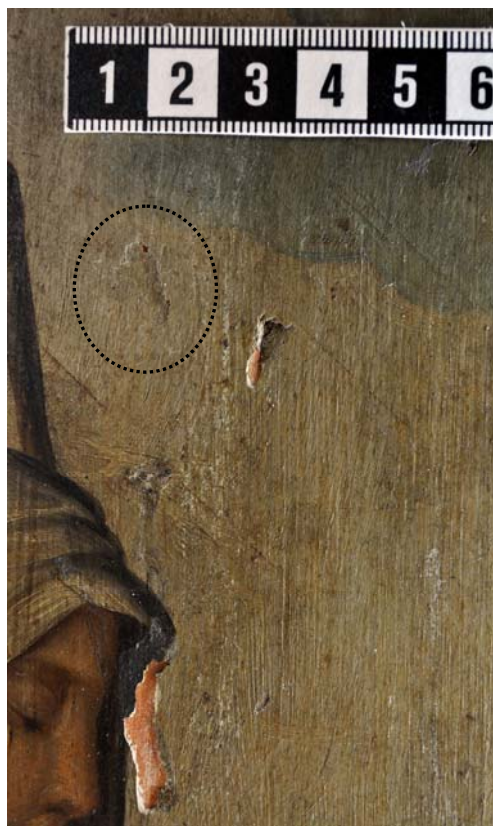
Fig. 42) Detalj av oppskallinger på «HUMILITAS» før konsolidering. **Fig. 43)** Detalj av «HUMILITAS» etter konsolidering.

Det var flere områder med oppskallet maling på fløydørene. På grunn av dørenes matte uttrykk ble det valgt å konsolidere med størlim, da dette produktet hadde tilstrekkelig inntrenging, klebeevne og ikke førte til visuelle endringer på overflaten. Dette materialet vil i tillegg ikke hindre en senere behandling. Større oppskallinger på både ramtre og speilfyllinger ble dermed punktkonsolidert med en konsentrasjon 3 % størlim påført med en smal pensel (fig.42-43). I enkelte tilfeller var det nødvendig å planere oppskallingene med svakt press fra varmeskje (50 °C) over silikonfilm.

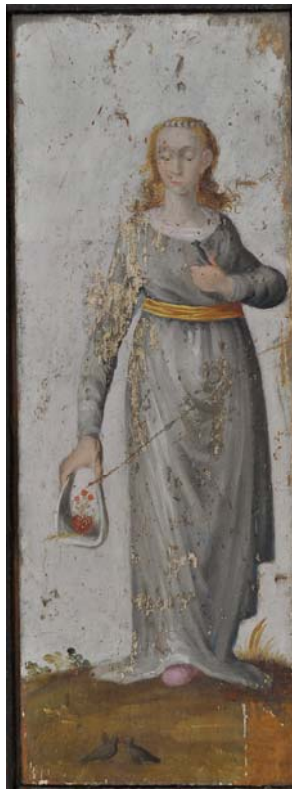
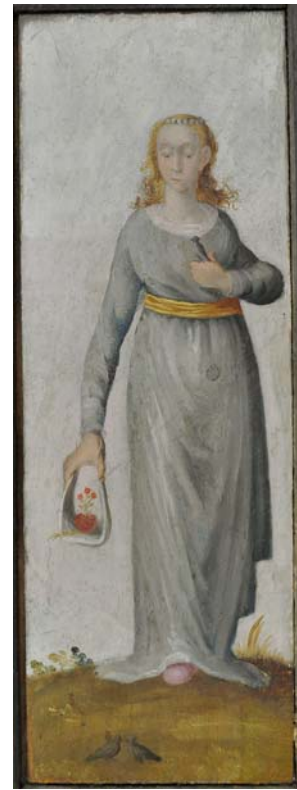
Fig. 48) CASTITAS før retusjering

Fig. 49) CASTITAS etter retusjering

Fløydørene var preget av en rekke avskallinger, mekaniske skader og misfargede retusjer som skapte et urolig uttrykk. De mest visuelt forstyrrende skadeområdene, ble retusjert med Gouache vannfarger. Det ble valgt å benytte Gouache for å oppnå en matt overflate, nær den opprinnelige. Fordelen med vannfarger er at de er enkle å fjerne ved en senere behandling uten bruk av skadelige løsemidler. Disse retusjene ble utført med parstilte smale linjer, lignende en trateggio teknikk (fig.48-51).

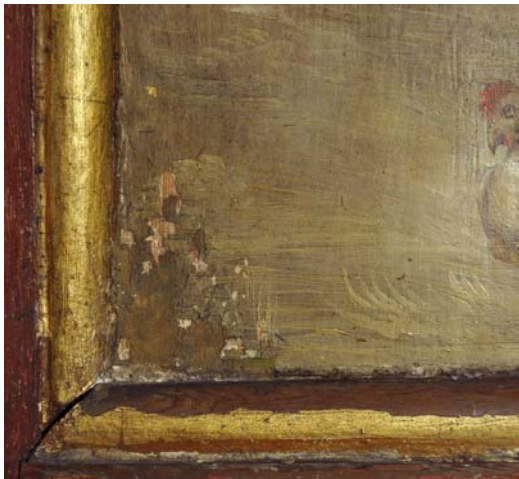
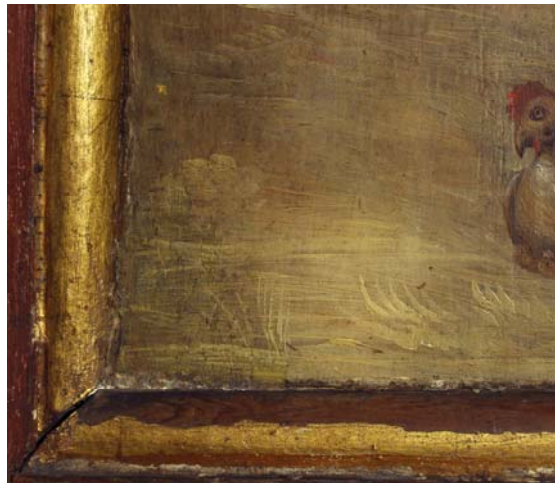
Fig. 50) Nedre venstre hjørne av Liebe før retusjering

Fig. 51) Nedre venstre hjørne av Liebe under retusjering
