A 248 Mariakirken i Bergen Malerier og epitafier

Portrett av Henrik Oldenburg (inventar nr. 6)

Undersøkelser og behandling

Oppdragsrapport 2014/4
Universitetet i Stavanger,
Arkeologisk museum,
Avdeling for Konservering

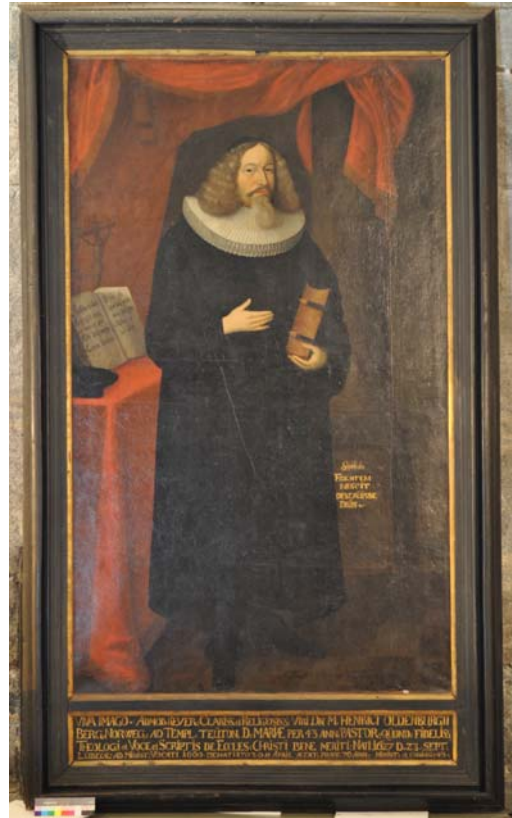
Figur 1) Maleri med pryddamme i kirken, før behandling ved AM

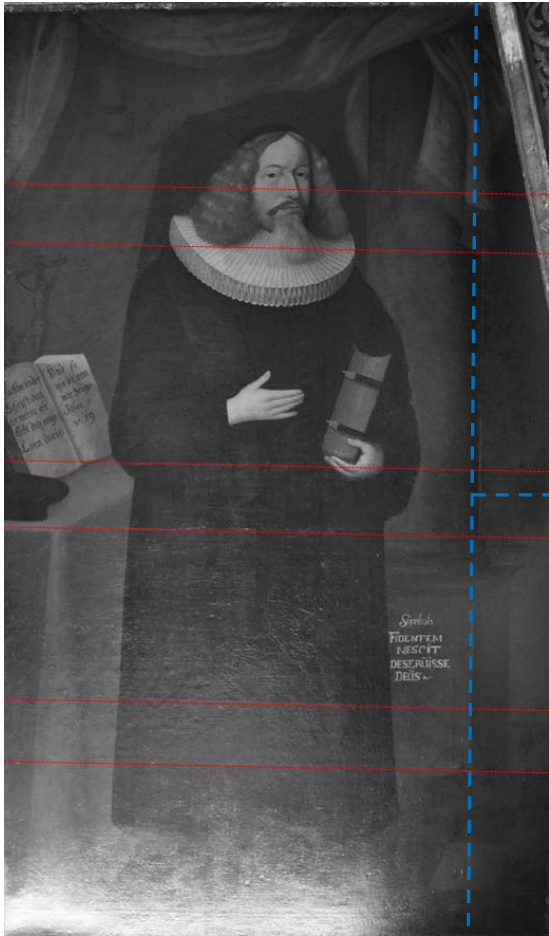
På maleriets overflate er det markerte horisontale krakeleringer som indikerer at det ved en tidligere oppspenning har vært tre 15 cm brede avstivere på blindrammen (fig. 6). Disse krakeleringene samsvarer med tre 15 cm brede spor på baksiden av prydrammen (fig. 7).

Figur 6) Den vertikale og horisontale skjøten er markert med blå linjer. De tre 15 cm brede krakeleringssporene på maleriets forside markert med røde linjer.

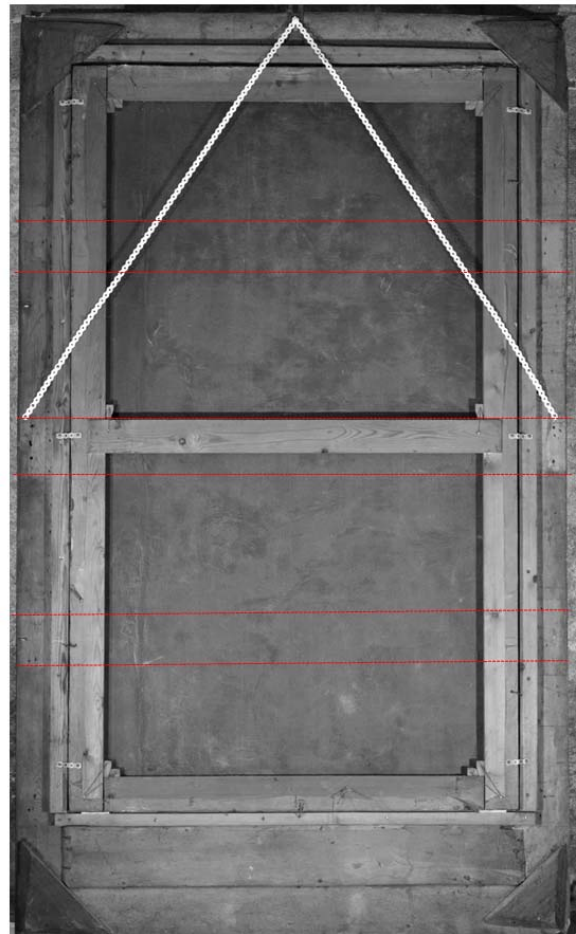
Figur 7) De tre 15 cm brede sporene på baksiden av prydrammen markert med røde linjer

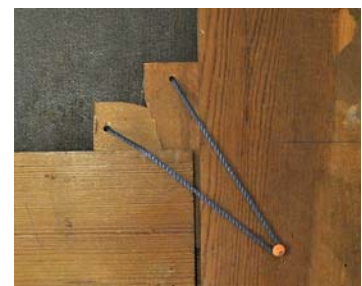
Figur 8) Kilene i nedre venstre hjørne festet med hyssing til spiker.

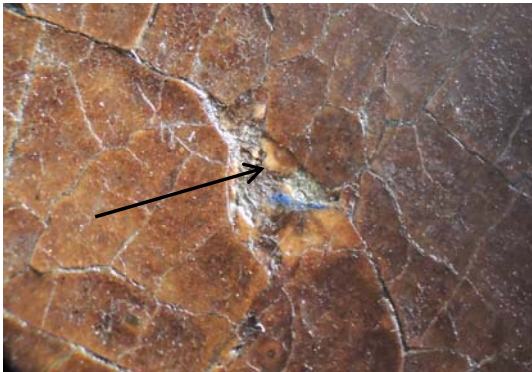
Figur 10) Avskalling i rødbrunt fargeparti i øvre venstre del som viser den lysbrune grunderingen.

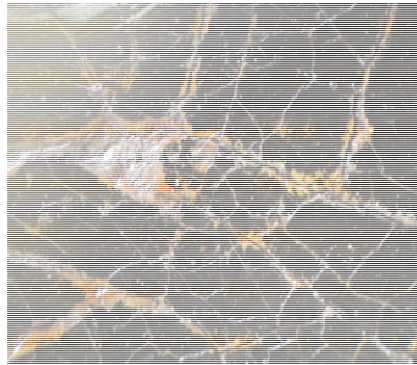
Figur 11) Avskalling og krakeleringer i sort fargeparti like under prestekragen som viser den lysbrune grunderingen.

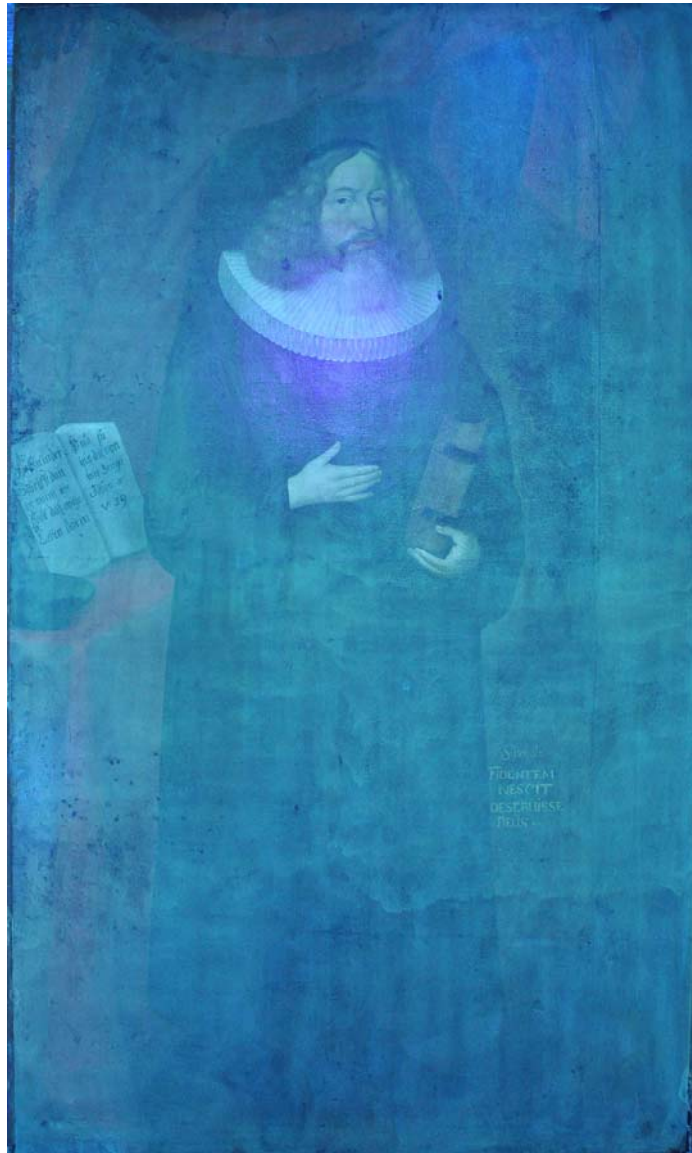
En gulgrønn fluorescens kunne observeres på hele malerioverflaten ved UV-opptak (fig.15). Denne fluorescensen er karakteristisk for ferneris basert på naturlig harpiks (Kirsh og Levenson 2000:222).

Det var mulig å se spor etter fordriveren da fernerissen hadde en ujevn overflate med et karakteristisk rutenettverk hvor penselen har blitt dratt. Det også mulig å se at det var påført langt mindre ferneriss i nedre kant enn på de øvrige områdene. I UV-lys er det fremtredende at maleriet har flere generasjoner med overmalinger. Enkelte av de gamle retusjene hadde liten eller ingen fluorescens og fremstod som mørkere flekker på overflaten, mens andre hadde en sterk fluorescens og var tydelig dekket av fernerissen. Det var også mulig å observere at de fleste områdene med ustabile fargelag, befant seg i partier med gamle kittinger og retusjer.

Figur 15) Helopptak av maleriet under UV-lys

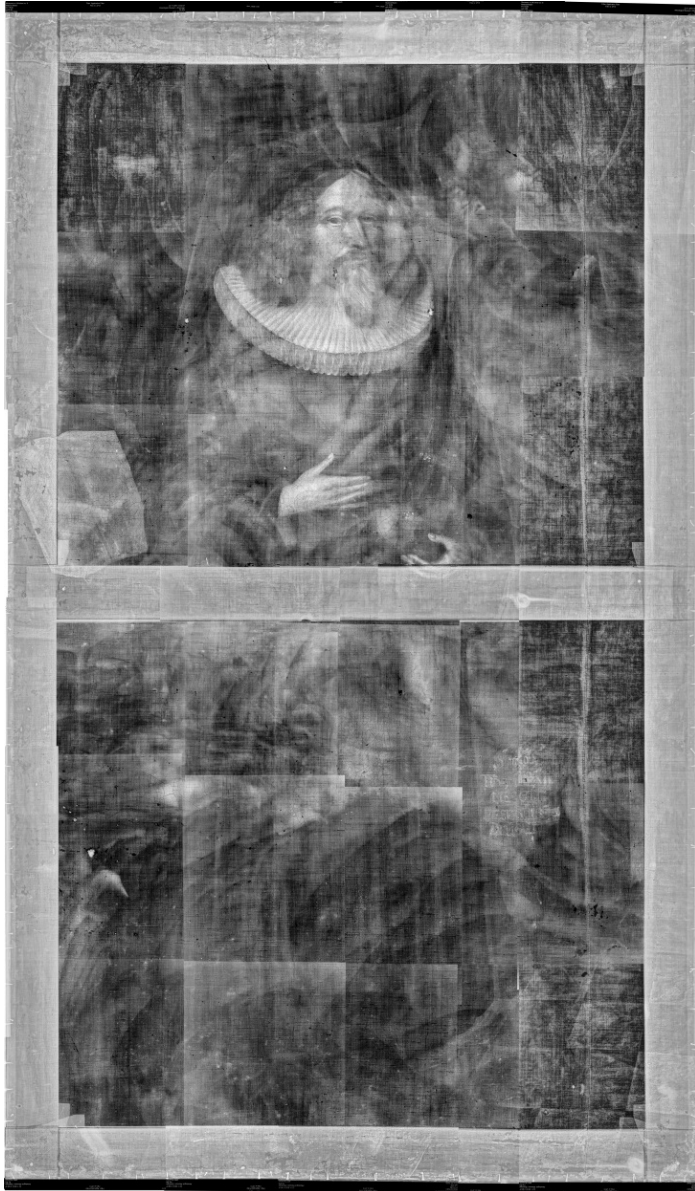
Figur 16) Røntgenfotografi av maleriet

Skadeomfanget i malinglaget fremkommer tydelig, og ved å sammenligne UV-opptaket med røntgenfotografiet er det også tydelig at retusjene går utover de faktiske skadeområdene (fig. 17-18). Det har trolig blitt benyttet et blyholdig kitt til å fylle enkelte av skadene. Disse kittingene blokkerer røntgenstrålene og fremstår dermed som lyse flekker.

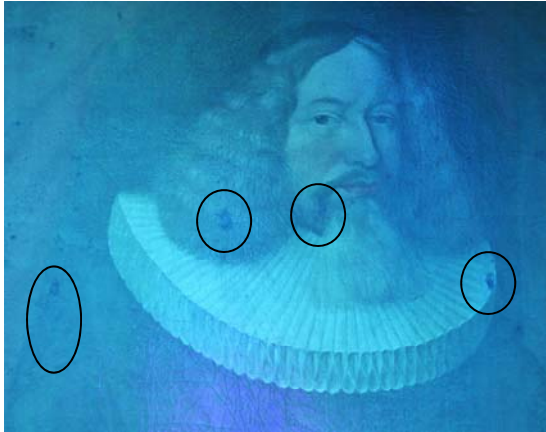
Figur 17) Detaljopptak under UV-lys. Gamle retusjer markert med sort sirkel. Ved å sammenligne med røntgenopptaket er det synlig at disse går utover skadekanten

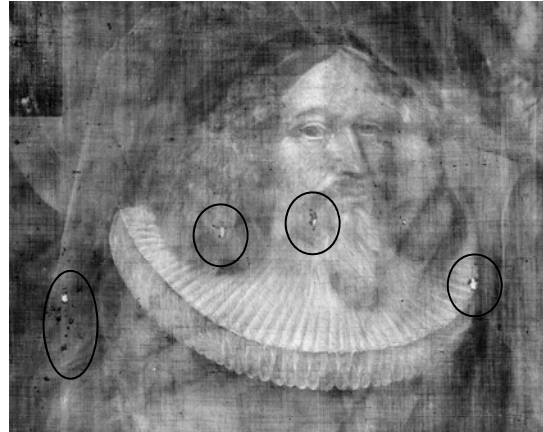
Figur 18) Detalj av røntgenfotografi. Gamle retusjer og kittinger markert med sort sirkel.

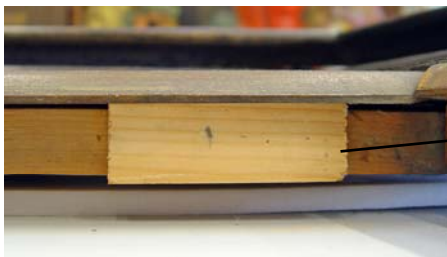
Figur 22) Ny trekloss i nedre kant av prydrammen som stammer fra en tidligere behandling, trolig etter 1980.

De to nyere treklossene i nedre kant av prydrammen som maleriet hviler på, ble erstattet med en enkel list festet med Casco trelim. Ved å sette inn en hel list fordeles vekten jevnt over hele undersiden, isteden for å være konsentrert på to punkter. For å skåne maleriets bemalte forside, ble det lagt på sort filt langs falsens innside. Maleriet ble montert til prydrammen med 16 rammebeslag (fire nede, fem på sidene og to oppe), i tillegg til de to patentbåndene som var montert til prydrammen og blindrammen ved en tidligere behandling.

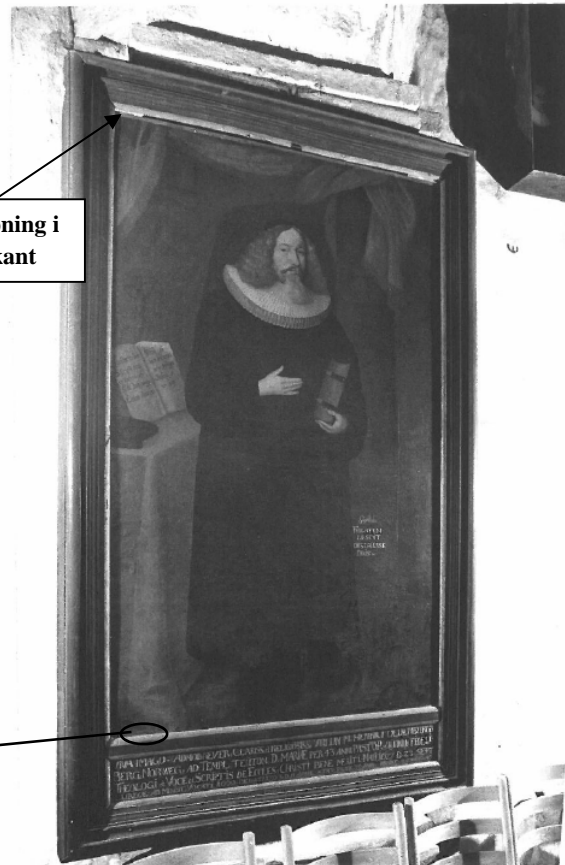
Figur 21) Fotografi av Oldenburg portrettet som viser en lysåpning i øvre kant som ikke er tilfellet i dag. RAs arkiv, 1980.

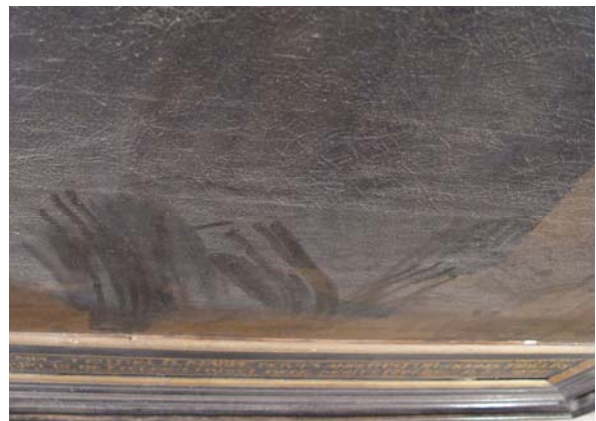
Maleriet var svært støvete og fremstod matt på grunn av det løse partikkelsmusset på overflaten (fig.23). Dette var særlig synlig i sidelys. Portrettet er fernissert med en ferniss som ikke har mørknet eller gulnet nevneverdig. Fordi det er få lyse og kjølige fargeområder, oppleves ikke fernissen som visuelt forstyrrende. I UV-lys var det derimot tydelig at fernissen var ujevnt påført.

Figur 23) Overflatestøv på maleriet i sidelys. Kan tydelig se hvor støvet har blitt børstet bort med fingrene.

Maleriets overflate ble rensed med saliva på bomullspinne etterfulgt av avionisert vann på bomullspinne. Ved funn av oppskallinger ble malingslaget konsolidert før videre rensing.

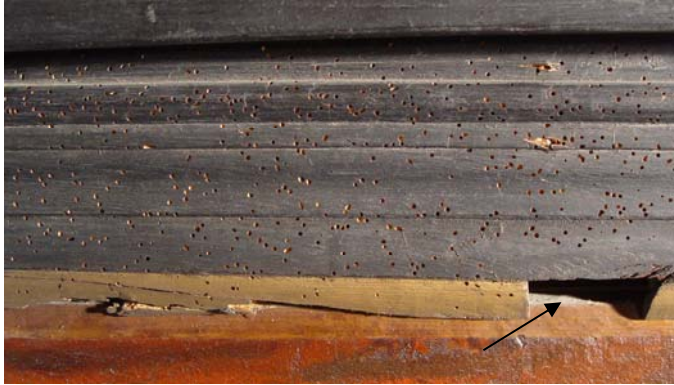
Prydrammen er svært nedbrutt som følge av tidligere borebilleangrep (fig.24-25). Dette angrepet er hovedsakelig utbredt på elementene som er skåret ut i bjørk (øvre, venstre og nedre rammeliste), mens tilnærmet ingen makkhull i delene bestående av furu.

Figur 24) Flygehull fra borebiller på fremsiden av øvre prydrammeliste. Pilen markerer i tillegg bortskåret treverk.

Paraloid B72-løsningen ble sprøytet inn i enkelte av makkhullene basert på visuelle- og auditive undersøkelser, samt informasjon fra røntgenopptaket (fig.35). Denne konsolideringsprosessen har to faser: en impregneringsfase (når løsningen blir innført i trestrukturen) og en kondisjoneringsfase (når den sterke polymeren 'setter seg' i trestrukturen).

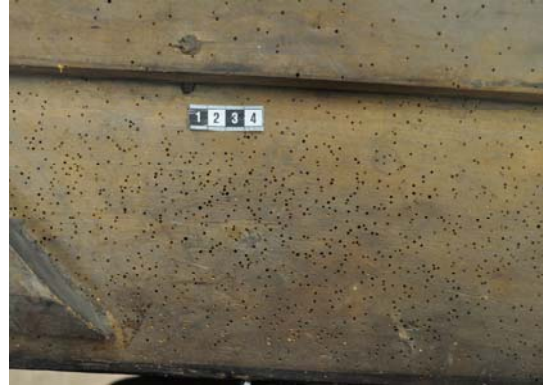
Figur 25) Flygehull fra borebiller på baksiden av nedre prydrammeliste.

Det er svært mange makkhull både på baksiden og forsiden av elementene av bjørk, hvilket antyder at innsidens strukturelle styrke er svekket. I tillegg er der manglende mindre trestykker i hjørnene som følge av makkangrepet (fig.26 a-c). Spesielt ille er tilstanden på øvre profilerte list inn mot maleriet (fig.24). Innerste halvstaff er oppsprukket og et stykke er falt av. Kulturhistorisk konservator ved AM-UiS, Eirik Aarebrot, ble kontaktet for å undersøke makkhullene. Han så ingen tegn til aktivitet, men anbefaler å holde rammen under observasjon.

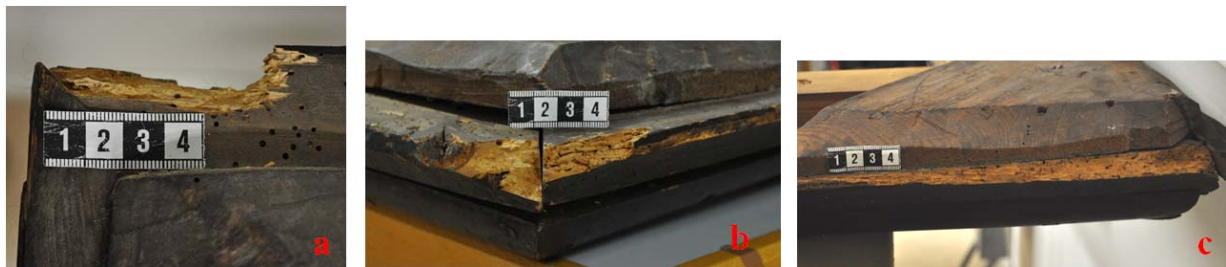
Figur 26 Alle fotografert fra baksiden. a) Øvre venstre hjørne. b) Nedre høyre hjørne. c) Øvre høyre hjørne

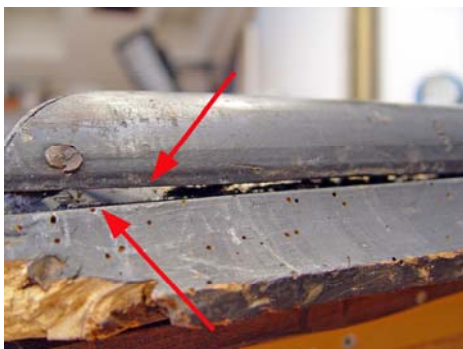
Figur 27) Glipe mellom de to rammelistedykkene

Som følge av at gamle skruer har mistet feste, har det enkelte steder oppstått sprekker/gliper mellom de to delene prydrammen består av (fig. 28).

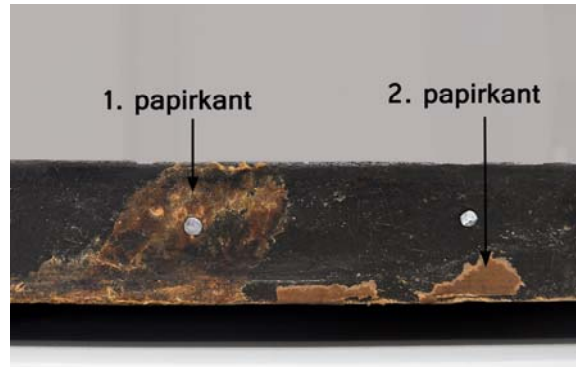
Papirkantene langs ombrettkantene er synlige inne på maleriflaten. Flere steder var papirkantene svært oppbrutte og fullstendig delaminert.

Figur 28) Rester etter papirkanter fra to ulike behandlinger (1. papirkant er eldst).

Langs øvre- og nedre kant, samt den høyre langsiden ble de delaminerte brune papirkantene fjernet med pinsett og spatel (fig. 29). Dette gjorde det mulig å få tilgang til de bemalte oppspenningskantene, hvilket tillot konsolidering av disse.

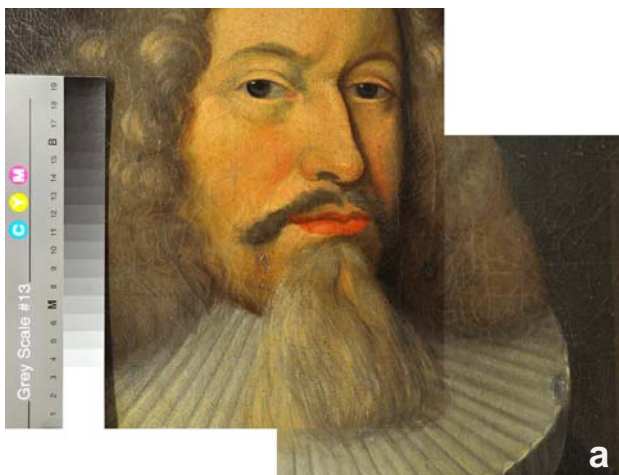
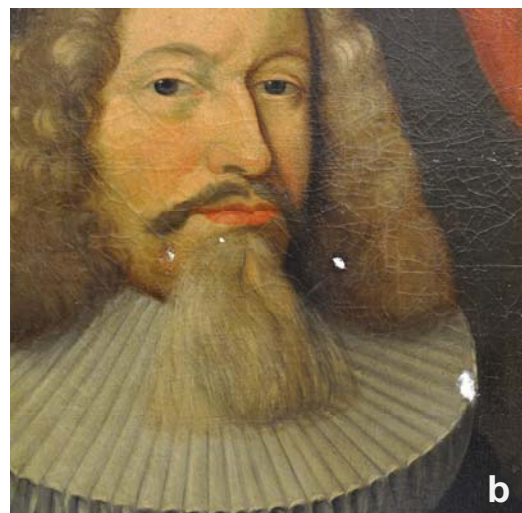
Fire av de tidligere kittede og retusjerte områdene var skallet opp og det var synlig nivåforskjell mellom disse og maleriet. Den gamle kittingen ble fjernet med spatel og skalpell og arbeidet ble utført under arbeidsmikroskop (10x) for å øke kontroll. Skaden ble først isolert med en MS2A-ferniss før de ble kittet med Modostuck, et krittbasert vannløselig materiale som har gode håndteringsegenskaper og er enkelt å fjerne ved en senere behandling (fig.30). For å unngå at retusjene skulle løse opp kittet, ble kittingene isolert med et tynt fernisslag av en halvblank MS2A-løsning.

Figur 29) Før (a) og etter (b) kitting med Modostuck

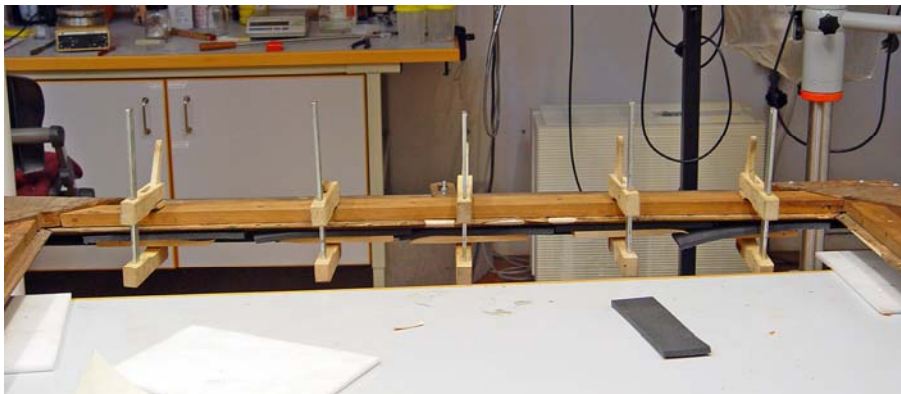
Som følge av makkangrepet var den øverste rammelisten svekket. Dette er uheldig ettersom maleriets opphengssystem er montert på denne. Ved en tidligere behandling har det blitt påmontert en sekundær støttelist. Skruene som fester denne har imidlertid mistet grep, hvilket innebar at den hadde mistet sin funksjon. En ny støttelist ble, under behandlingen 2013, klebet fast med benlim og herdet under press (fig.32). I tillegg ble skruene festet på ny. Arbeidet ble utført av møbelsnekker M. Heng.

Figur 31) Tvinger benyttet til å presse støttelisten til den øvre rammelisten

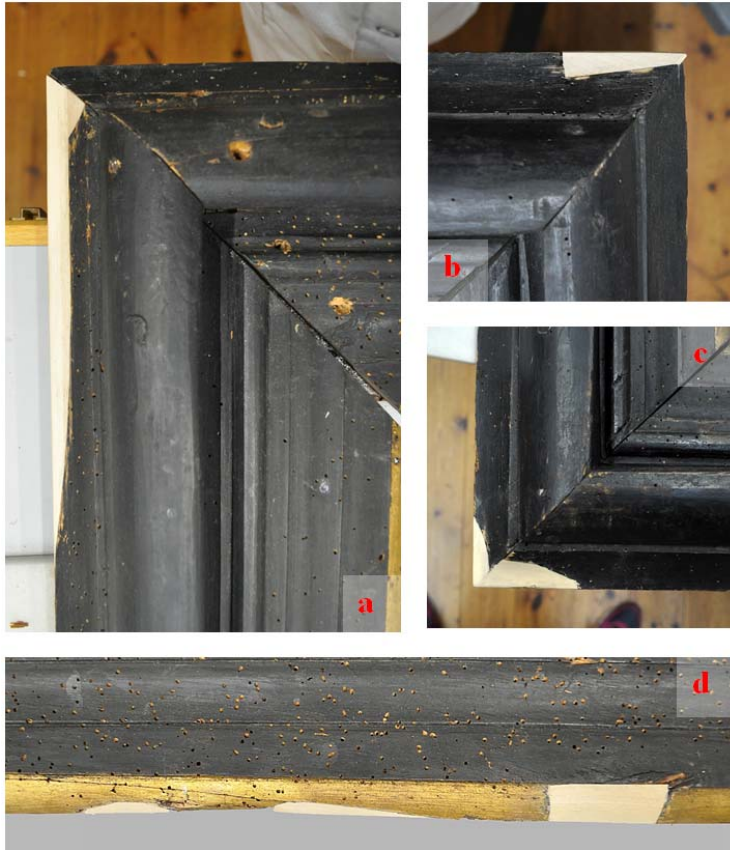
Makkangrepet hadde også ført til tap av treverk, særlig i hjørnene (de to øverste og nedre venstre) og langs den forgylte profilen. I disse partiene ble nytt tilpasset treverk av samme tresort innfelt og festet med benlim (fig. 33). Sprekker og løse fliser ble også sikret med benlim påført med kanyle og herdet under press.

Figur 32) Nye treinnfellinger, a) øvre venstre hjørne, b) øvre høyre hjørne, c) nedre venstre hjørne og d) øvre forgylte profil

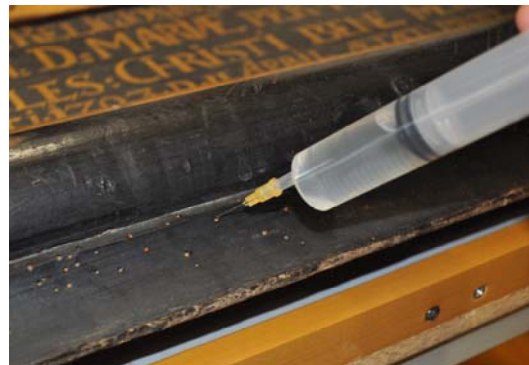
Som følge av det kraftige makkangrepet var prydrammens strukturelle støtte meget svekket. Som et prinsipp innen tre-konsolidering skal den nedbrutte trestrukturen tilføres en sterk polymer med tilfredsstillende holdbarhetskrav, samt egent fysiske- og mekaniske egenskaper. I slike behandlinger blir som oftest fortynnede polymerløsninger slik som Paraloid B72 anvendt (Traistaru mfl 2011:81). Paraloid B72 er et grundig studert materiale og har lenge vært i bruk innen konservering, da særlig for gjenstander i tre. Norsk institutt for kulturminneforskning (NIKU) har behandlet apostelskulpturene i Mariakirken som også var kraftig angrepet av borebiller. Vi anså det som naturlig å ta utgangspunkt i de materialer og metoder som NIKU benyttet ved behandlingen av denne prydrammen med tilsvarende skadefenomen. Etter konsultasjon med NIKU ble det valgt å konsolidere ustabile områder i treverket med 10 % Paraloid B72 i 1:1 aceton og etanol løsning. Denne Paraloid B72-løsningen har gitt gode resultater under en studie om tre-konsolidering utført av A. Traistaru, Timar og Campeans i 2011 (Traistaru mfl 2011).

Figur 34) Paraloid B72-løsningen sprøytes inn i makkhullene ved hjelp av en kanyle
