A 248 Mariakirken i Bergen
Malerier og epitafier

Apokalypsens ryttere (inventar nr. 13)

Undersøkelser og behandling

Oppdragsrapport 2014/7
Universitetet i Stavanger,
Arkeologisk museum,
Avdeling for Konservering

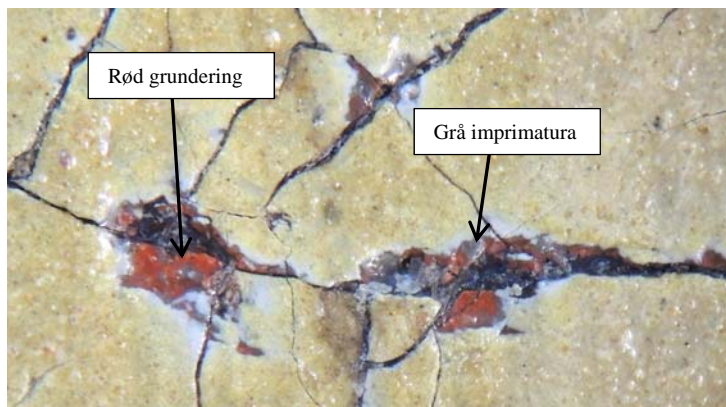
I avskallinger på maleriet er det enkelte steder mulig å få en anelse av maleriets stratigrafi. I disse ser det ut som om maleriet ble påført en underliggende rød farge som er gjennomgående under hele maleriets forside (fig.12-13). Dette fargelaget skriver seg trolig til maleriets grundering (men for økt sikkerhet kreves det mikroskopanalyser av tverrsnitt). Fargesterke røde grunderinger er ikke uvanlig å finne på nordeuropeiske lerretsmalerier fra 1600-tallet (Stols-Witlox 2012:173). Over den røde grunderingen ser det enkelte steder ut til å være påført en grålig lokalimprimatura/dobbel grundering (fig.12,14). Lokalimprimaturaen var svært påfallende i himmelpartiet rundt Gud, hvilket kan tyde på at den i dette området har en sammenheng med endringen av motivet.

Figur 12) Avskallinger langs krakeleringene som viser det røde grunderingslaget og en mulig grå imprimatura. Detalj av gul himmel bak Gud.

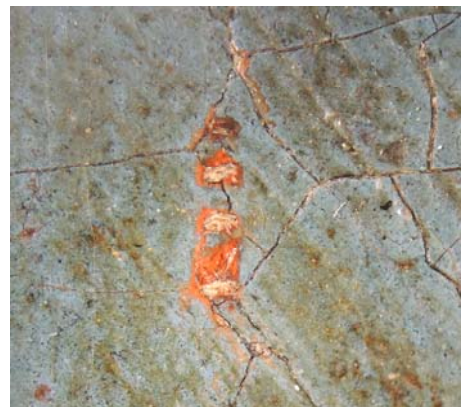
Figur 13) Blåfarge og grundering som er slitt bort på toppen av lerretstrådene. Detalj av blå drakt til mann i nedre kant.

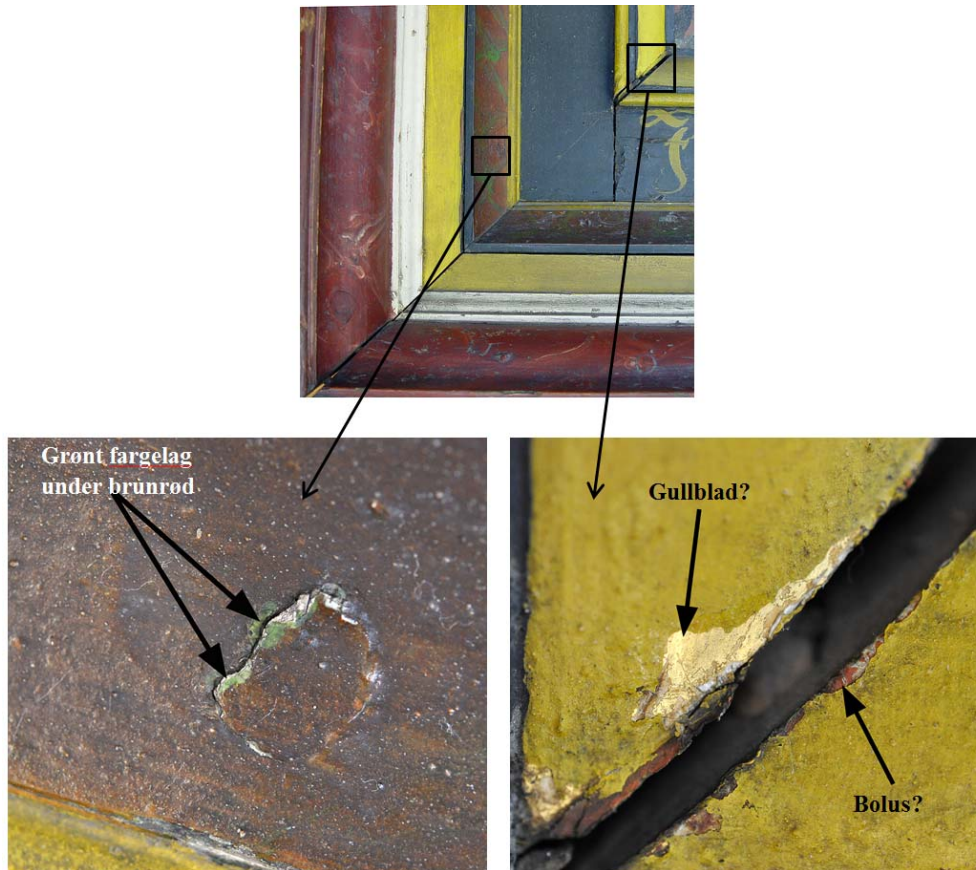
I avskallinger på prydrammens sekundære bemaling var det tydelig at andre farger og metallarbeid lå under (fig.17). Det innebærer at prydrammen opprinnelig har hatt forgylte profiler der det i dag er malt okergult. Den smale marmoreringlisten har trolig opprinnelig vært malt grønn på en hvit grundering. Under enkelte av de sorte listene er det også mulig å observere en brun farge. Det er usikkert hvorfor flere av fargene er overmalt, men det kan tenkes at de var i dårlig tilstand eller at det ligger estetiske hensyn bak avgjørelsen.

Figur 17) Grønt fargelag under det smaleste marmoreringsfeltet (t.v.) og avskallinger som avdekker en forgylling under de gulmalte listene med kvartstaff (t.h.)

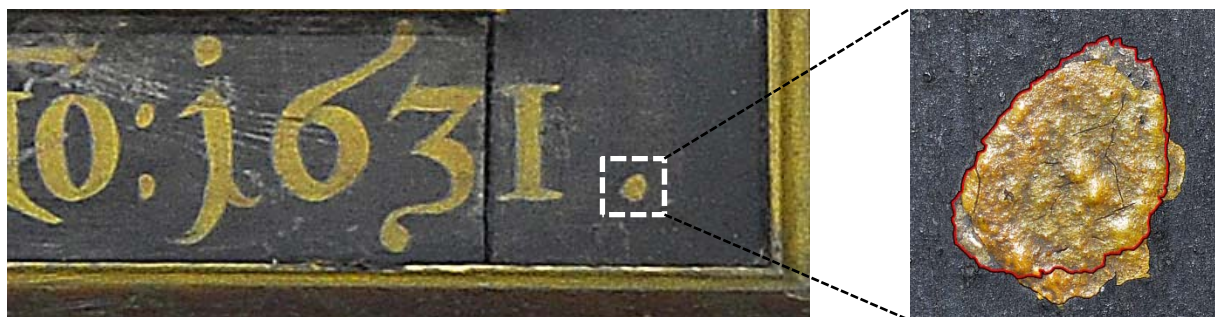
Også skriften har blitt overmalt, men innholdet ser ikke ut til å være endret. Påføringen av ny farge var sannsynligvis for å forsterke og tydeliggjøre skriften (fig.18).

Figur 18) Detalj av skriftfeltet som er overmalt. Den røde linjen rundt punktum markerer den originale formen.

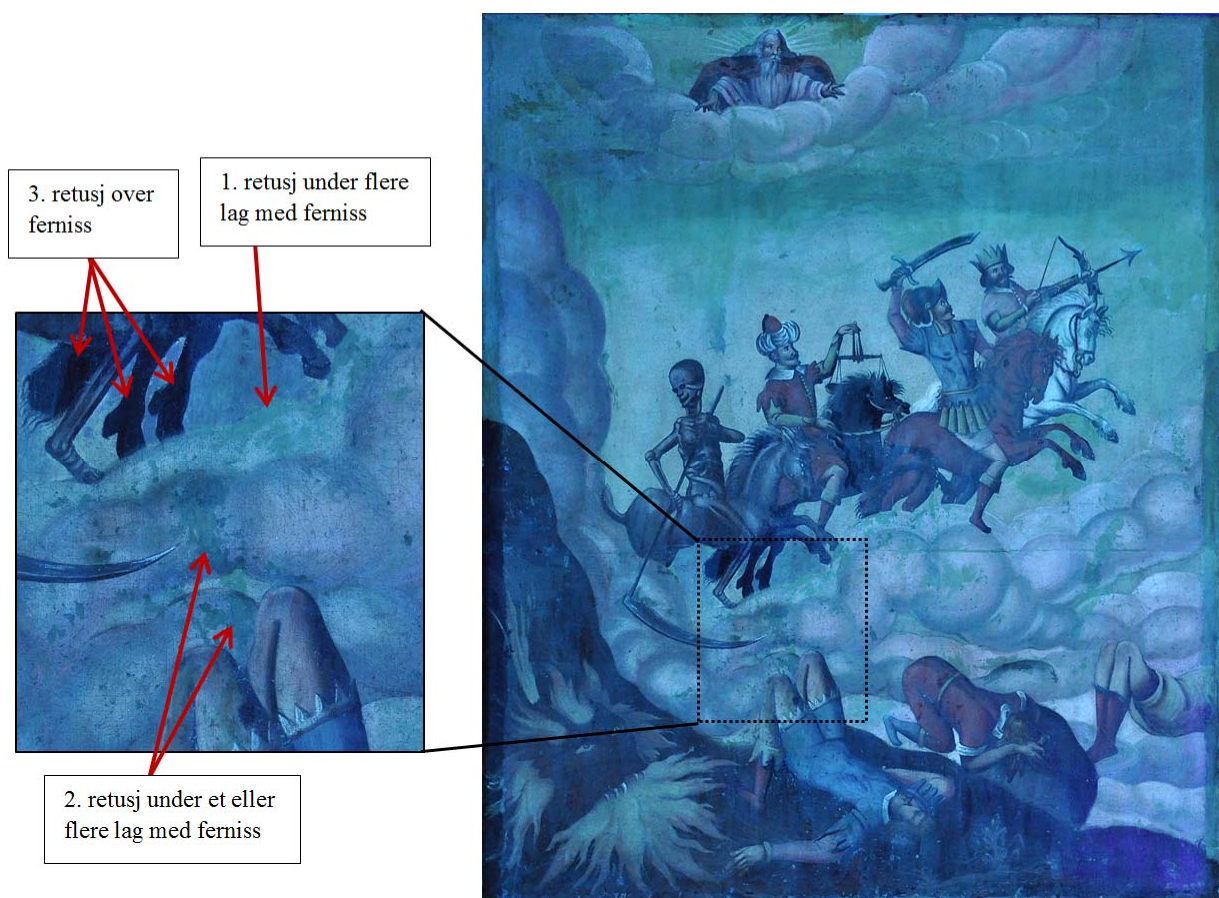
En gulgrønn fluorescens kunne observeres på hele malerioverflaten ved UV-opptak (fig.19). Denne fluorescensen er karakteristisk for ferneris basert på naturlig harpiks (Kirsh og Levenson 2000:222). Fernissen har en ujevn overflate med spor etter fordriveren, hvor penselen har blitt dratt i lange vertikale striper. I UV-lys er det også fremtredende at maleriet har flere generasjoner med overmalinger. Enkelte av de gamle retusjene hadde liten eller ingen fluorescens og fremstod som mørkere flekker på overflaten, mens de fleste hadde en sterk fluorescens og var tydelig dekket av fernissen (fig.19). Enkelte av disse var knapt mulige å antyde, de lå gjemt bak et til flere lag ferniss.

Figur 19) UV-opptak av maleriet med detalj som viser ulike generasjoner med overmalinger

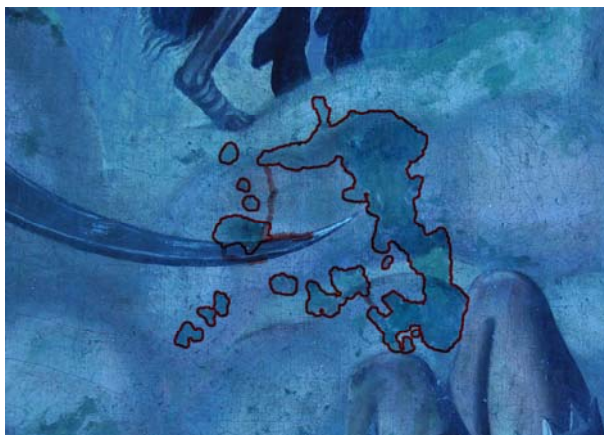
Skadeomfanget i malinglaget fremkommer tydelig. Ved å sammenligne UV-opptaket med røntgenfotografiet er det også tydelig at retusjene går utover de faktiske skadeområdene (fig.22-23). Det har trolig blitt benyttet et blyholdig kitt til å fylle enkelte av skadene. Disse kittingene blokkerer røntgenstrålene og de fremstår dermed som lyse flekker (fig.20).

Figur 22) Detalj av UV-foto. Enkelte av overmalingene er markert med en mørk rød linje og viser at overmalingene går langt utover skadekanten som synes på røntgenopptaket

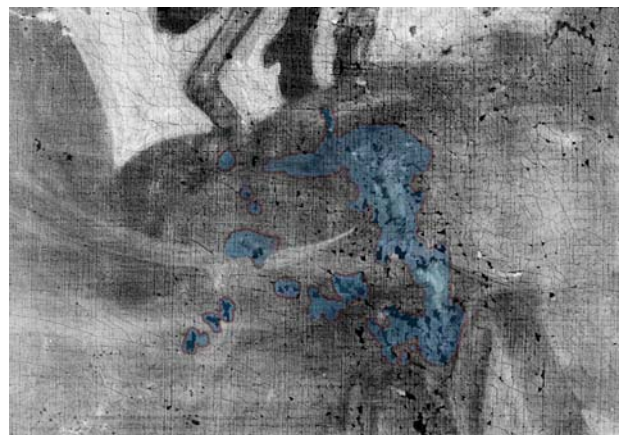
Figur 23) Detalj av røntgenopptak som viser at skadeomfanget. Retusjene/overmalingene er markert som en transparent blågrønn form på bildet.

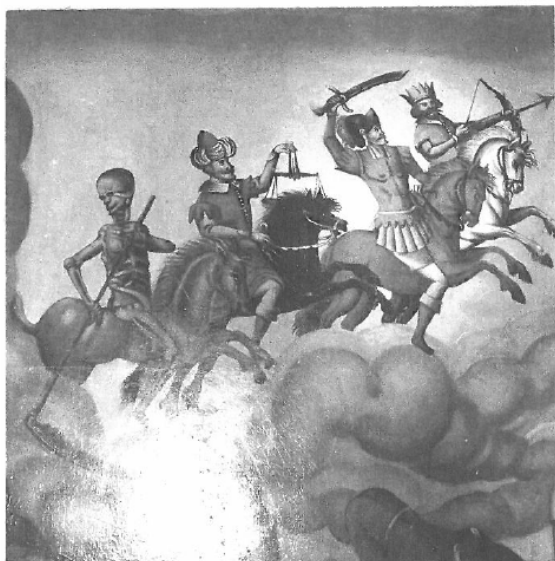
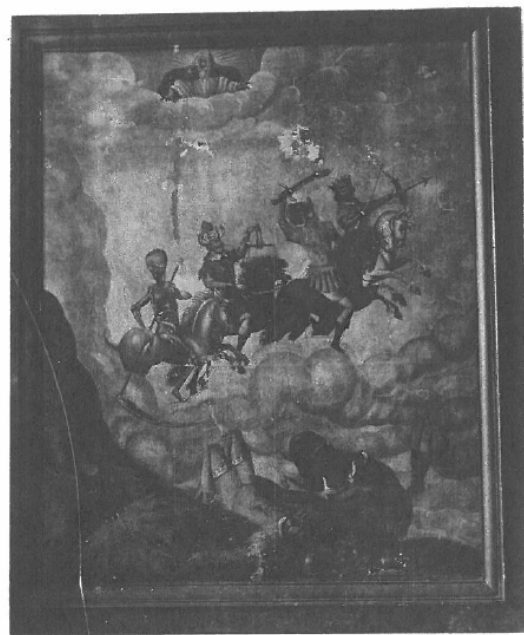
Fotografier av Apokalypsens ryttere funnet i RAs arkiv tyder på at maleriet ble behandlet i 1959. På det ene fotografiet er det en rekke store skader på maleriets overflate, men på det andre fotografiet er disse ikke lenger synlige og overflaten er påfallende blank (fig.26).

Figur 26) Fotografi før (t.h.) og etter behandling (t.v.) av Apokalypsens ryttere fra 1959, RAs arkiv

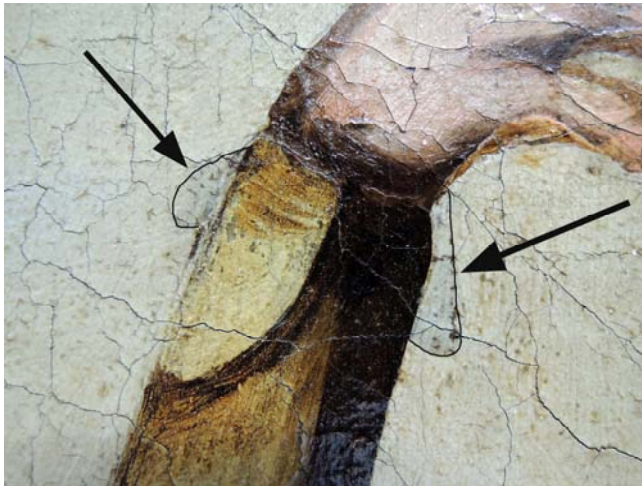
Figur 27) Detalj av *pentimenti* (markert med en sort linje og piler) rundt mansjett til rytter med vekt.

Pentimenti på rytteren med vekt: De sorte pilene viser til et parti hvor det har blitt foretatt endringer av motivet (fig.27). Kunstneren har opprinnelig malt en større mansjett, men siden malt over. Ved at bindemiddelet med tiden nedbrytes og blir mer transparent, kommer tidligere endringer tydeligere frem (Stols-Witlox 2012:174). Dette fenomenet har blitt observert flere steder på maleriet og er trolig hva som skjedde med den opprinnelig påmalte engelen i øvre venstre hjørne.

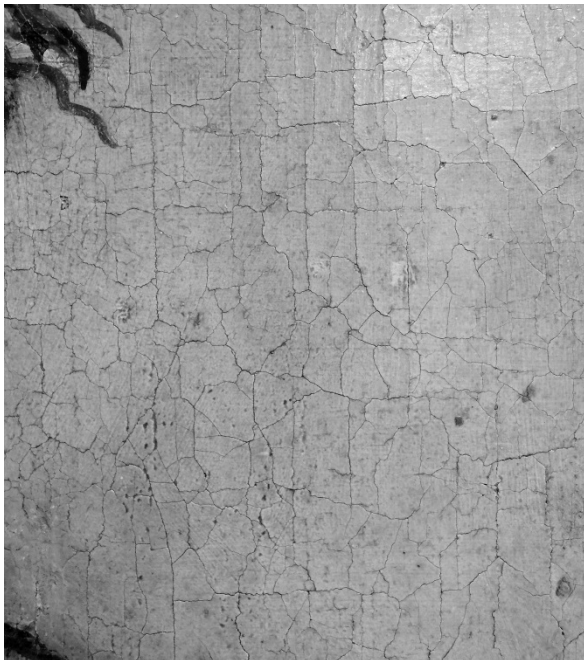
Maleriets overflate er preget av et krakeleringsnettverk som primært er orientert vertikalt (fig.28). Disse krysses av mindre krakeleringer som er mer tilfeldig orientert. Som tidligere nevnt er maleriet format forstørret og de opprinnelige oppspenningskantene ligger ca 3 cm inn på billedflaten (fig.29). Disse er sekundært oppmalt.

Figur 28) Krakeleringsnettverk i lyst himmelparti som viser den primært vertikale orienteringen av krakeleringene

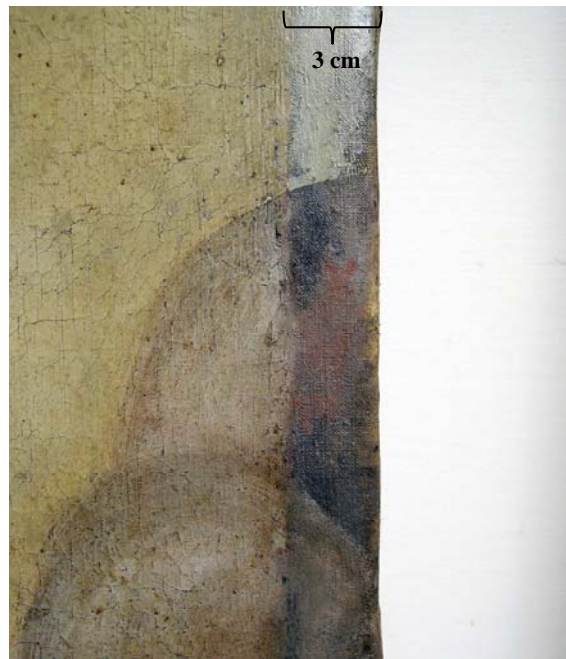
Figur 29) Sekundær bemaling langs høyre ytterkant ca 3 cm inn på billedflaten

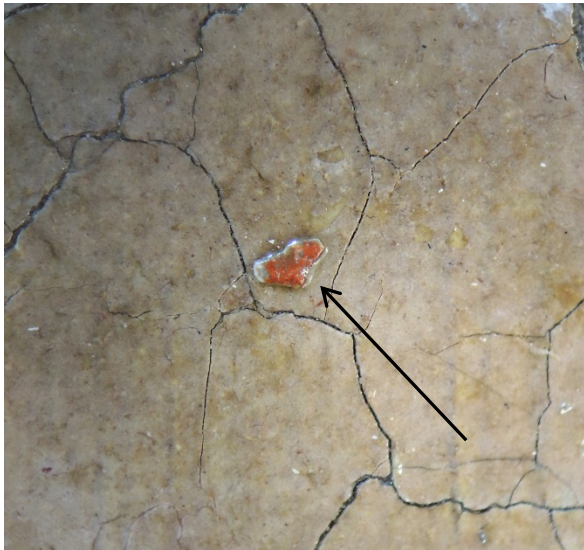
Figur 30) Fargeflak som er snudd opp ned, slik at den røde grunderingen blir synlig. Fotografert gjennom feltmikroskop

Det ble også observert flere små fargeflak som lå opp ned (fig.30). Dette skjedde trolig under dubleringsbehandlingen. Enkelte partier er svært slitt og fargelaget på toppen av lerretsknutene slitt bort. Dette kan være et resultat av gjentagende mekanisk belastning fra overrensing av maleriets overflate og eventuelt dubleringsbehandlingen.

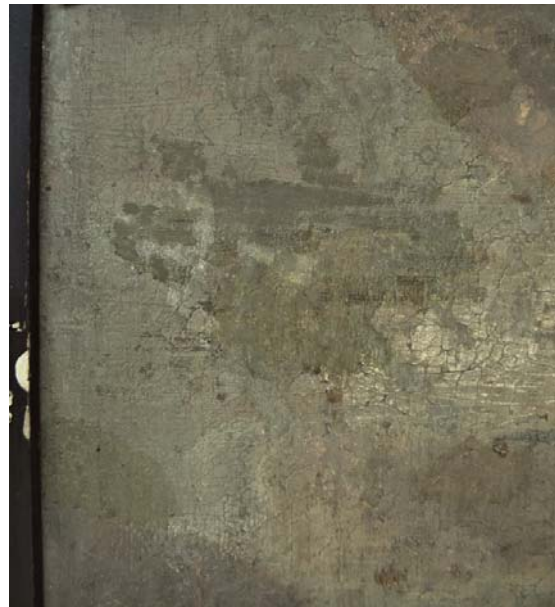
Figur 31) Parti med misfargede og matte overmalinger i øvre venstre hjørne av motivet

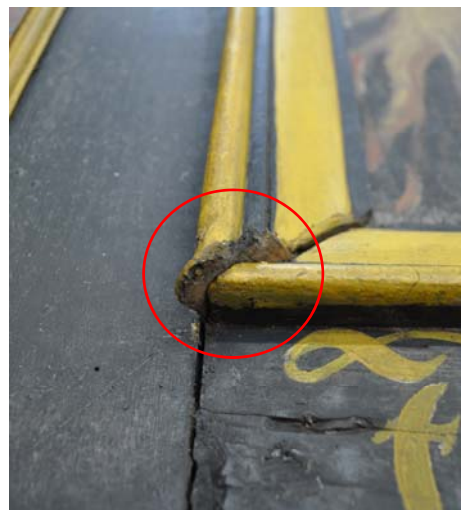
Trepluggene som fester prydrammehjørnene har løsnet i nedre venstre hjørne, hvilket har resultert i en kileformet sprekk. I de fleste sammenføyningene mellom prydrammens gjærede hjørner, har listene glippet noe fra hverandre. Ved en tidligere behandling har det blitt felt inn kileformede trestykker for å redusere den visuelle effekten av glipene, men i det nedre venstre hjørnet er denne biten løs (fig.32).

Figur 32) Løs trebit i nedre venstre hjørne

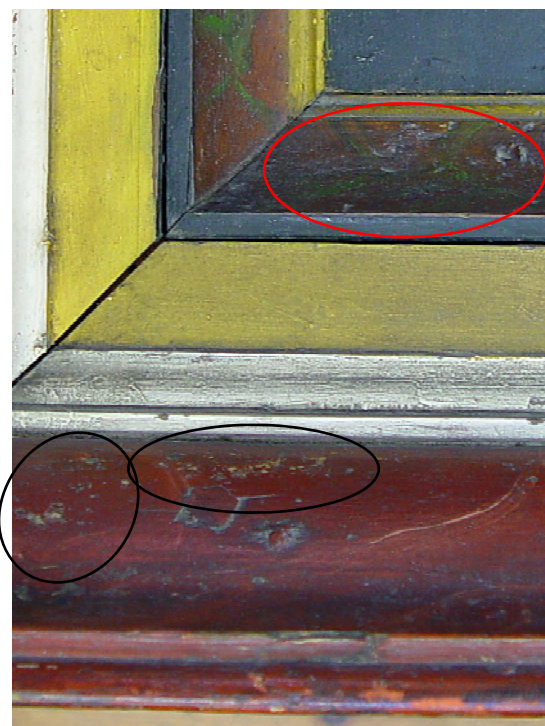
Prydrammens overflate var svært støvete. Langs den ytre listen med den røde marmoreringen, ble det observert en grålig *blanching*-lignende misfarging. Dette var særlig påfallende langs den venstre og høyre vertikallisten (fig.33).

Over hele rammen var det mindre partier med løs og oppskallet farge, som enten gikk ned til underliggende originalmaling eller grundering (fig.33). Årsaken er hovedsakelig dårlig vedheft mellom det sekundære- og det originale malinglaget.

Figur 33) Flere små avskallinger på prydrammen (i sort sirkel) og *blanching*-lignende misfarging (markert med rød sirkel).

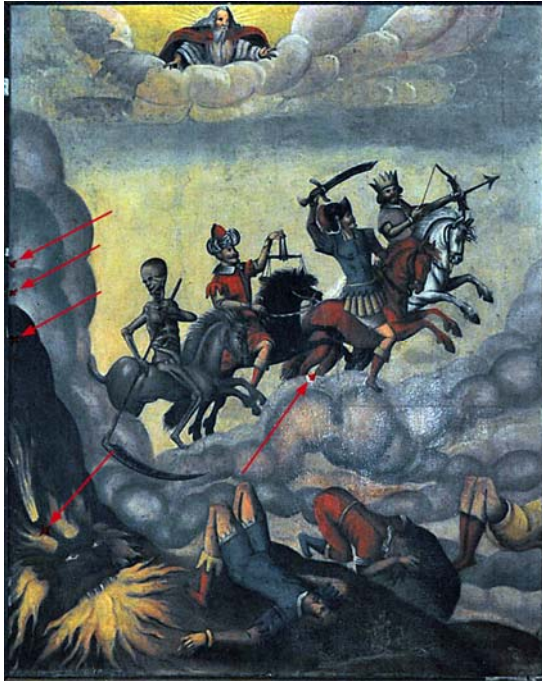
Figur 34) Oversikt over områdene som ble konsolidert med MfK (markert med rød pil)

Deretter ble oppskallinger og løse fargeflak punktkonsolidert med Medium for Konsolidering (MfK). Dette er et termoplastisk konsolideringsmiddel som innehar tilstrekkelig klebeevne, har gode inntrengningsegenskaper og er stabil over tid. Ulempen er at dersom det ikke fjernes med fukt fra overflaten, kan den etterlate glansfulle rester. Imidlertid ble arbeidet utført under mikroskop for økt kontroll og rester på overflaten ble renset bort umiddelbart. Deretter ble området forsiktig planert ved hjelp av varmeskje (ca 55 °C) (fig.34-36).

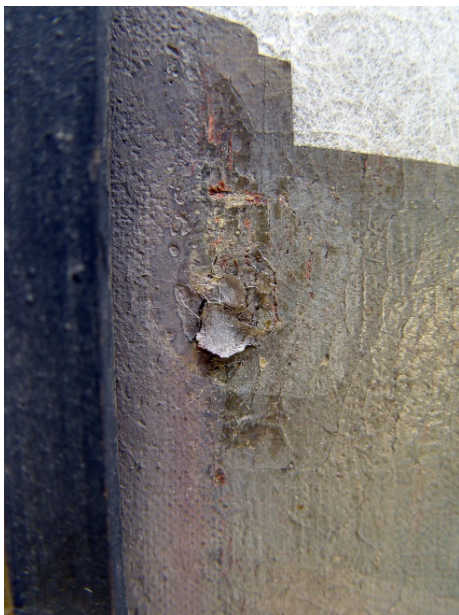
Figur 35) Oppskallinger på maleriet før konsolidering (sidelys). Sekundærbemaling over originalt oppspenningshull.

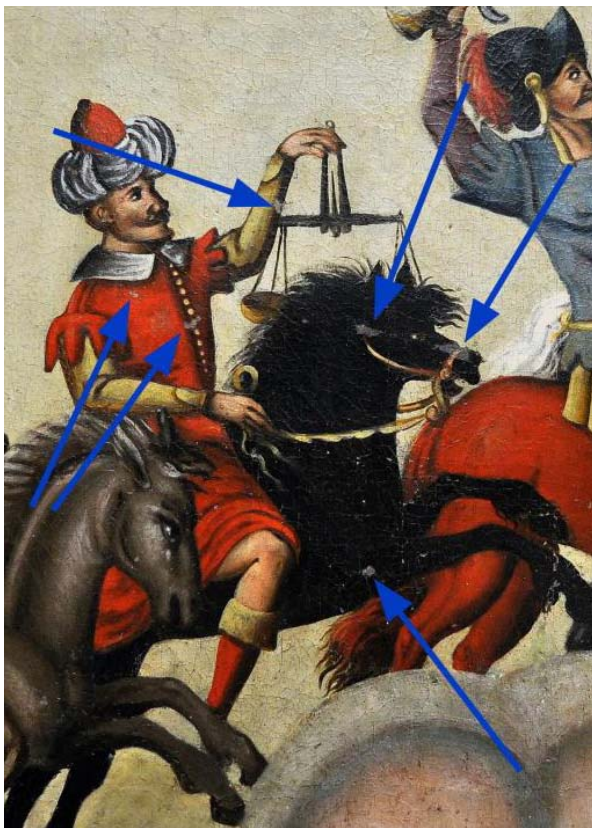
Figur 38) Detalj av maleri før retusjering, skadeområder markert med blå pil

Påfallende synlige skader og tidligere retusjer, ble retusjert med Gamblin konserveringsfarger påført med en smal pensel (fig.38-39). Disse fargene er utviklet for bruk i konservering og består av løspigment blandet i Laropal A 81 harpiks. Denne harpiksen er stabil og endrer i liten grad løselighet over tid, i tillegg har fargene gode optiske egenskaper, særlig ved imitasjon av eldre oljemaling. Det ble benyttet en normal retusjeringsmetode, det innebærer at visuelt forstyrrende skader integreres i maleriets helhet ved vanlig betraktningsavstand. Retusjene vil derimot ikke fullstendig imitere overflatestruktur og aldringsfenomener og vil være synlige ved nært hold. Dette ble valgt som retusjeringsmetode for disse områdene fordi maleriet skal henge i kirkerommet og estetikken er essensiell.
