A 248 Mariakirken i Bergen Malerier og epitafier

Memento mori (inventar nr. 1)

Undersøkelser og behandling

Oppdragsrapport 2014/5
Universitetet i Stavanger,
Arkeologisk museum,
Avdeling for konservering

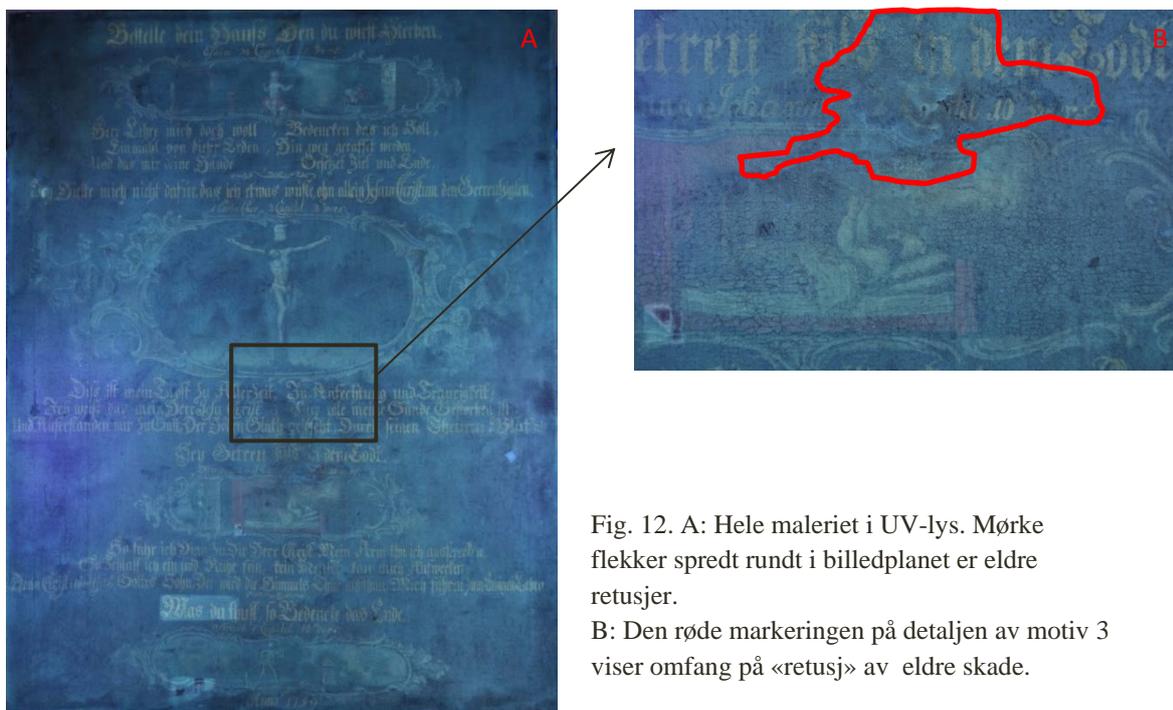
Maleriets overflate avga lite fluoresens før etter fjerning av overflatesmuss, da det tykke laget med smuss stengte for UV-strålene. Etter fjerning fremsto maleriets overflate med en melkeaktig, gulgrønn fluoresens. Dette er karakteristisk for en ferniss basert på naturlig harpiks, for eksempel Dammar eller Mastic. (fig. 12A)

Mørke «flekker», spesielt knyttet til bakgrunnsfargen, viste sekundære tilføyelser i form av overmalinger og retusjer. En stor skade i motiv 3 har, ut fra avvikende fluoresens, et ca mål på 8 x 10 cm (fig. 12 B). Alle retusjene ligger under fernissen og fluoriserer innbyrdes likt, noe som tilsier at de er utført ved samme behandling. Siden det ved foretatt behandling var avklart at fernissen skulle fjernes kun på motivfremstillingene, ble ytterligere observasjoner knyttet til bakgrunnens skadeomfang og antall behandlinger ikke undersøkt nærmere ved bruk av UV-lys.

Fig. 12. A: Hele maleriet i UV-lys. Mørke flekker spredt rundt i billedplanet er eldre retusjer.

B: Den røde markeringen på detaljen av motiv 3 viser omfang på «retusj» av eldre skade.

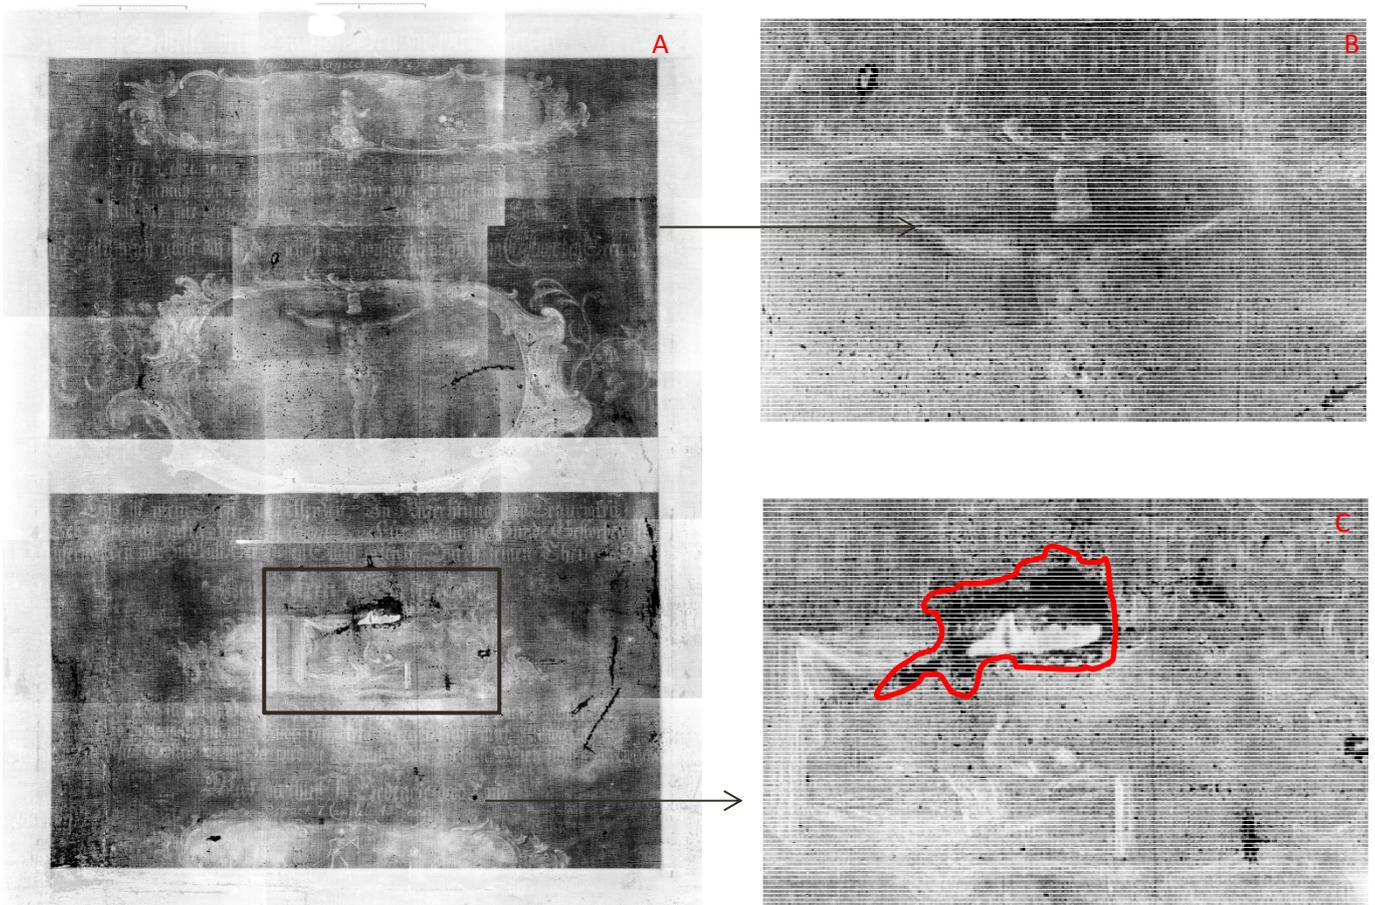
Fig. 13.—

12 røntgenopptak ble tatt og montert sammen til et helopptak av maleriets motiv. Skadeomfang i malingslaget fremkom tydelig. Større områder i bakgrunnsfargen som ved betraktning i UV-lys og under mikroskop fremsto som større skader viste seg å være tallrike «knappenål»små, separate avskallinger. Skaden i motivfelt 3 sees svært godt på røntgenopptak (fig. 13C). Ved denne fotografiske undersøkelsesmetoden ser en reelt omfang av skaden. Røntgenopptaket antyder at det er et hull i lerretet som er blitt kittet og at retusjering av skaden har blitt påført langt inn på originalmaling. Kittingene fremstår hvite, noe som indikerer at blyhvitt er benyttet.⁶ Trolig har man valgt å ta flere skader med i samme retusjen.

A: S sammensatt røntgenopptak av hele maleriet. Sorte streker og punkter viser omfang av større skader i malingslaget.

C: Røntgenopptak viser at skaden med den store retusjen som fremkom på UV-opptak (fig. 12B) er langt mindre i omfang enn retusjen tilsier (markert med rødt).

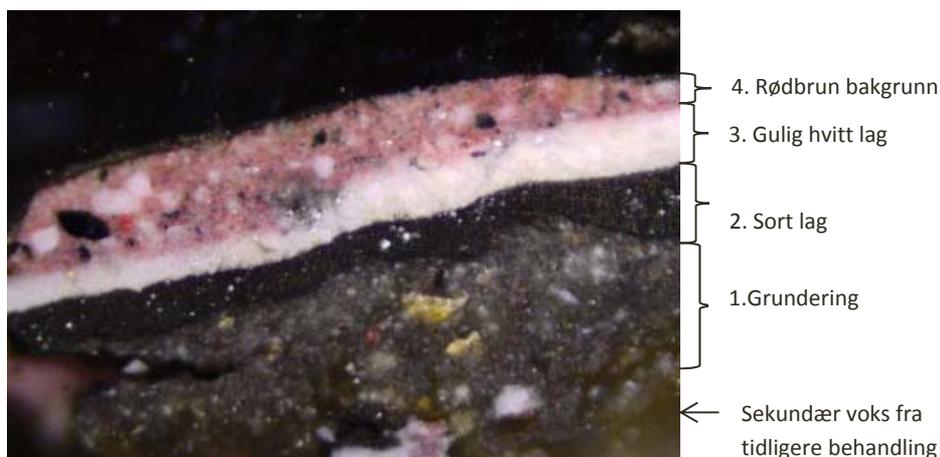
Snittene viser en noe uventet oppbygging av maleriets malinglag. Hele lerretet er først behandlet med en grålig tykk grundering. Oppå denne er det påført et homogent sort lag med ujevn tykkelse. Deretter et varmhvitt lag med enkelte lys gule pigmenter. Først på dette laget er den rødbrune bakgrunnsfargen påført. Motivfeltene er utarbeidet og kartusjene påmalt lokalt til slutt.

De to påførte malinglagene (fig. 14. lag 2 og 3) mellom grundering og maleriets bakgrunnsfarge er vanskelig å forstå. Hvorfor male hele lerretet med et sort og et tilnærmet hvitt lag oppå grått når neste lag er mørk rødbrunt? Røntgenundersøkelsen viser ingen spor av underliggende motiv eller synlige endringer. Det er nærliggende å tenke seg at kunstneren må ha ombestemt seg under maleprosessen.⁷ Nærmere undersøkelse av funnene knyttet til maleriets maleteknikk er ikke prioritert ved foretatte behandling.

Fig. 14. Snitt tatt fra maleriets brune bakgrunnsfarge.

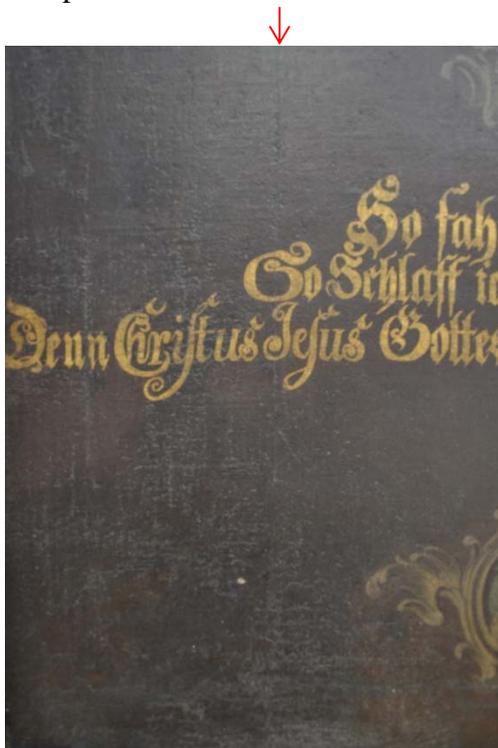
I maleriets bakgrunn, knyttet til den rødbrune fargen, er store områder med overmalinger utført i en mørk brunsort oljeholdig farge. Ut mot nedre venstre kant er nesten all original maling borte og lerretsstrukturen sees gjennom den mørk brune overmalingen. Det er tallrike små avskallinger og nedbrutte partier på kryss og tvers i hele maleriets bakgrunn. Det er nærliggende å tenke seg at en for enkelhets skyld har valgt å overmale større partier i stedet for lokal retusjering i denne del av maleriet. Overmalingene er mørkere enn originalfargen, men fargeavviket er ikke påfallende på vanlig betrakningsavstand. Det gir imidlertid bakgrunnsfargen et flekkete og urolig uttrykk (fig.16). (Med godvilje kan nyansene oppleves som en marmorering). Skader knyttet til tekstfeltene er retusjert med samme farge, men utført mer presist.

Fig. 15. Detalj av nedre venstre hjørne. Viser oppbrutt og skadet maling som er overmalt i den rødbrune bakgrunnen. Bakgrunnens originale rødbrune farge sees stedvis i nedre høyre del og midt på til venstre. Den røde pilen markerer plassering av skjøt i lerretet.

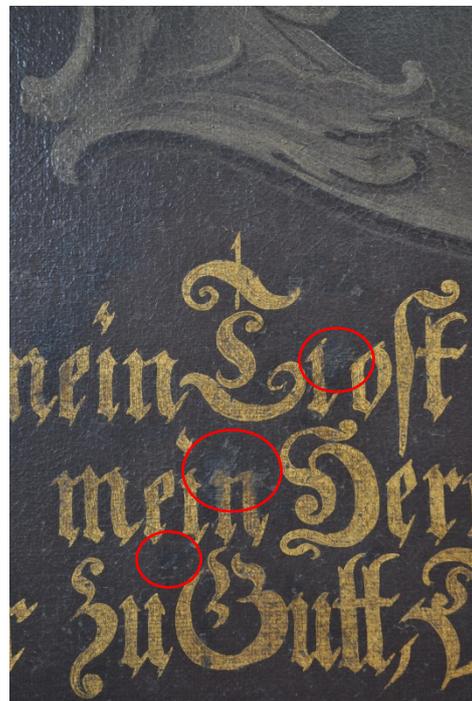
Fig. 16. Detalj av skriftfelt under motiv 2. Retusjering rundt bokstavene er utført langt mer presist enn på bakgrunnen. Eksempler merket med rødt.

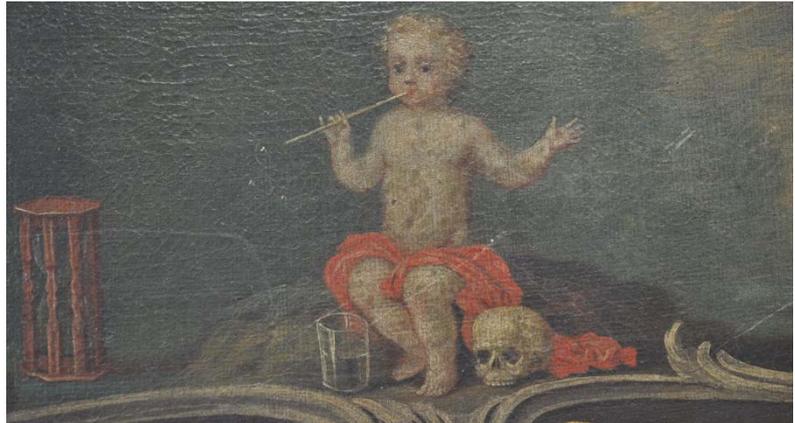
Maleriet er fernissert. Overflaten er svært støvete. Hvite flekker/striper langs øvre venstre kant er trolig spor etter vaskeklut. I områdene med retusjering/overmaling i den brune bakgrunnsfargen fremstår avskallingene grålige i overflaten (fig.15). Diagonalt på tvers av bena til gutten i motivfelt 1 er det en ca 3,5 cm lang rype i fernissen (fig.17).

Fig.17. Detalj av område med lyse riper i maleriets overflate.

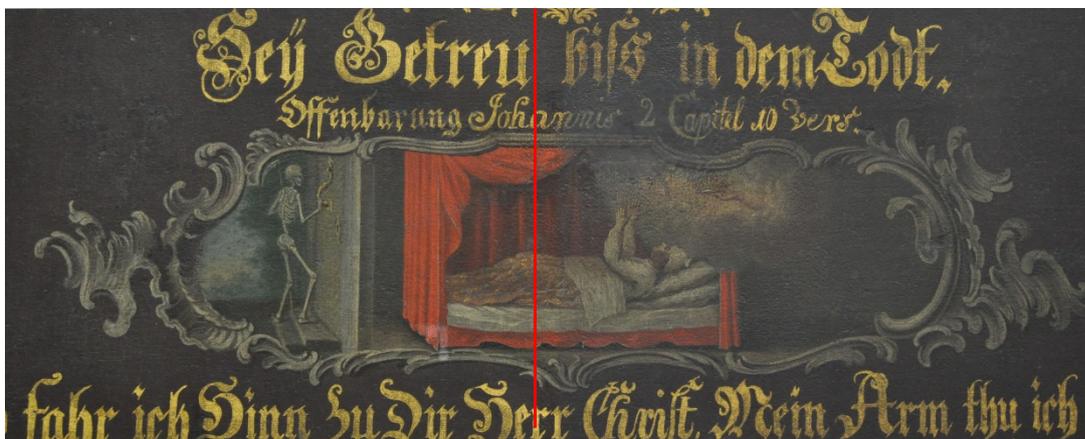
Fig. 18. Motivfelt 3 under rensing av støv og smuss.

Maleriet ble først renses for støv og smuss med 4 % triammoniumsitratt på bomullspinne og fortløpende etterbehandlet med destillert vann (fig.18). Under renseprosessen kunne observeres at det var påfallende mer støv på øvre og hele høyre side av maleriet enn på venstre. Dette kan ha sammenheng med kirkens befuktningssystem, som i 2010 var plassert til høyre for maleriet, eller det kan ha blitt påført knyttet til en annen, tidligere opphenging. Rensingen ga en mindre grå overflate og en økt lesbarhet av bokstaver, men ikke ønsket virkning på malerifeltene med tanke på lesbarhet av de mange, små motivene.

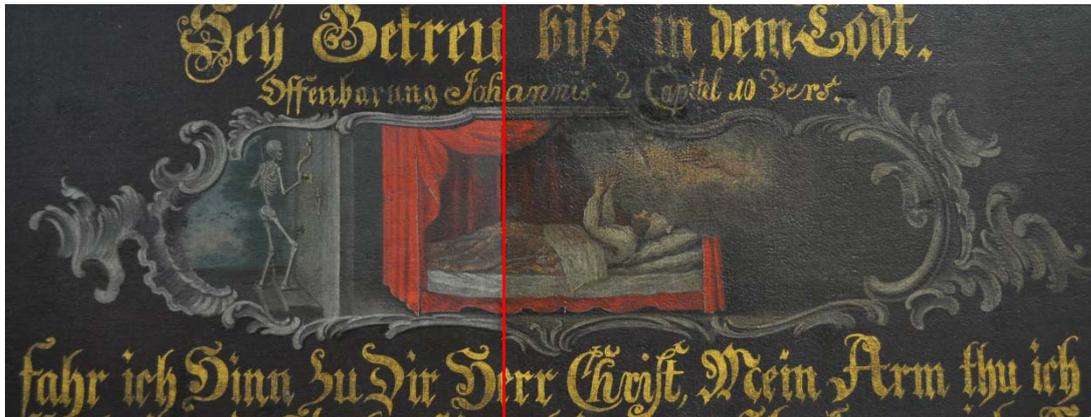
Fig. 19. Motivfelt 3 etter rensing av støv og smuss og under fjerning av ferniss.

På grunnlag av 3 fremlagte behandlingsforslag, konstruktiv diskusjon og godkjenning fra RA (omtalt s.2-3) ble maleriets ferniss fjernet selektivt med Etanol på bomullspinne.

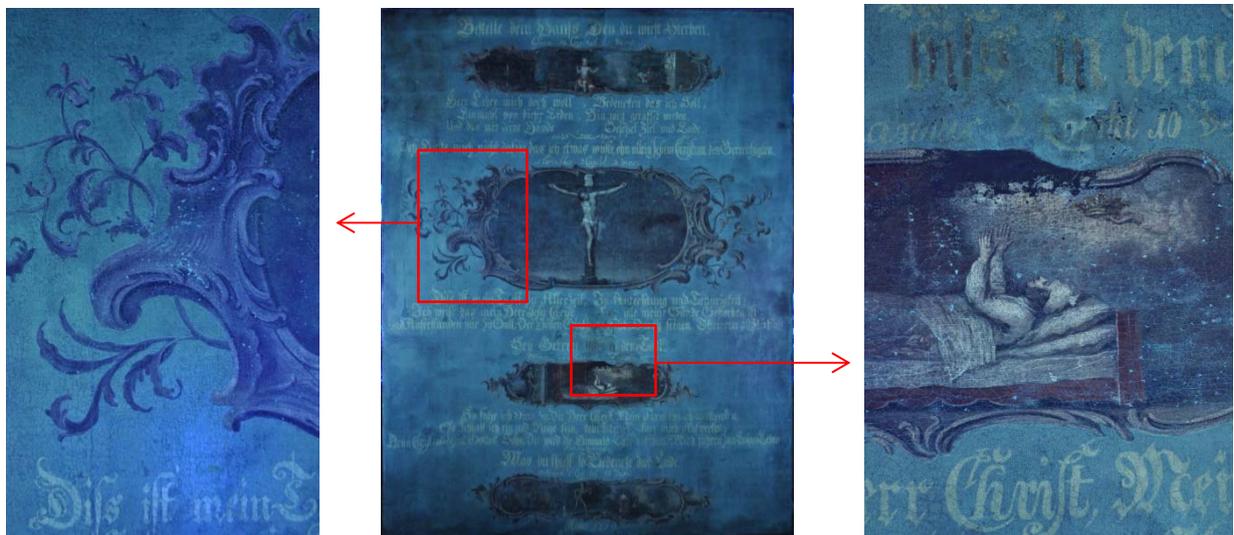
Fig. 20. Ved jevnlig betraktning i UV under arbeidet kunne en sjekke at fernissen var renset presist rundt alle kartusjenes kanter .

Dette innebar svært nøyaktig rensing langs kartusjenes dekorative ytterkant, for å hindre en fargemessig «ullen» kant mot den brune bakgrunnsfargen. For å sikre at all ferniss var fjernet ble arbeidet med jevne mellomrom sjekket under UV-lys (fig.20) og alle kantene etterrenset med aceton under mikroskop i 40 x forstørrelse. Ripen diagonalt over guttens ben forsvant ikke med fjerning av fernissen. Den ble tvert imot mer synlig. Ved ny betraktning i mikroskop kunne en se at den dannet en tynn ripe i fastsittende smuss på overflaten under fernissen, men har ikke gjort skade på det originale malinglaget.

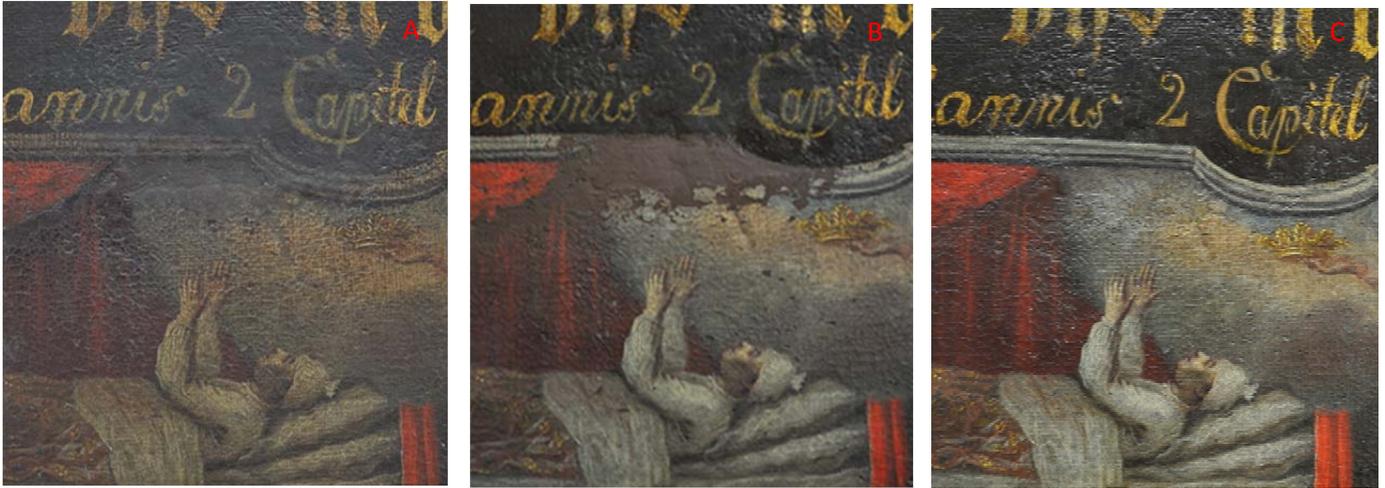
Skaden i overkant av motivfelt 3 (omtalt s.9-10, fig. 12A og 13C) er kittet med rødbrun voks og retusjert. I tillegg er enkelte av bokstavene i overkant rekonstruert. Området skiller seg fra omgivelsene i både struktur og farge (fig. 21A). Også flere andre mindre skader samt hullene er vokskittet.

Den største skaden på maleriet befinner seg, som tidligere nevnt, over de utstrakte armene til mannen i motivfelt 3. Behandling av skaden er utført før fernissen ble påført. Ved fjerning av fernissen med etanol ble retusjen løst opp. Den rødbrune voksketting ble blottlagt i den del av skadeområdet som ble renset, dvs innenfor kartusjens ytterkant (fig.21B). Voksen var gnidd

tynt utover skadekantene og har medvirket til at området fra mannens oppstrakte armer og rundt skyen før rensing ble oppfattet som ekstra «ullent» (fig.21A).

Fig.21. Detalj av skade i motivfelt 3. A: Før, B: under og C: etter behandling.

De fleste skadene på maleriet er utført rett på underlaget, mens skader av litt størrelse er bygd opp med rødbrune vokskitting.

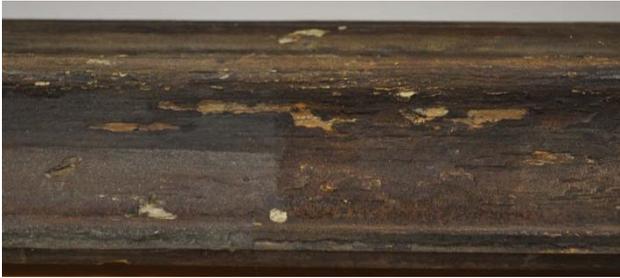
Langs de tre originale sidene er det store partier med opp- og avskallinger. Det er til dels stor nivåforskjell i skadeområdene langs øvre og nedre kant. I store partier mangler hele malingstrukturen ned til treverket. Prydrammen virker sjuskete med sin blanding av mørknet bronsemaling og med overmalinger utført med mørk brun maling.

Fig. 22. Detalj av prydrammelist etter konsolidering, under rensing.

Prydrammen ble konsolidert med tynnet PVA-lim tilsatt disponil. Sammenliknet med andre konsolideringsmiddel ga tynnet PVA mindre mykgjøring av prydrammens grundering og ingen endring av glans langs skadekantene.

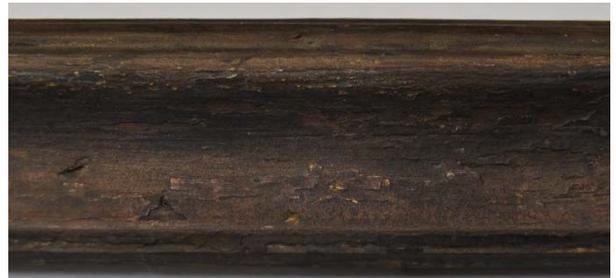
Fig. 23. Samme detalj etter retusjering.

Avskallingene på prydrammen ble deretter retusjert/tonet inn med Gouachefarger (fig.23).
