A 248 Mariakirken i Bergen
Malerier og epitafier

**Portrett av kurfyrst Johan
Fredrik av Sachsen**
(inventar nr. 20)

Undersøkelser og behandling

Oppdragsrapport 2014/15
Universitetet i Stavanger,
Arkeologisk museum,
Avdeling for Konservering

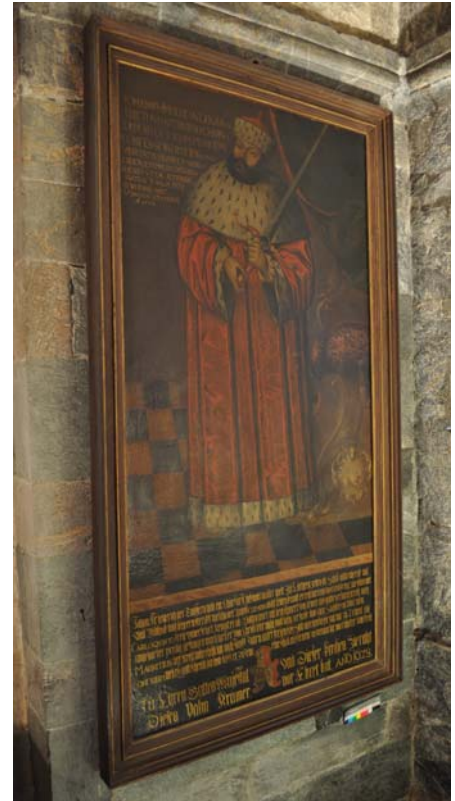
Figur 1) Maleri med prydramme i Mariakirken, før behandling

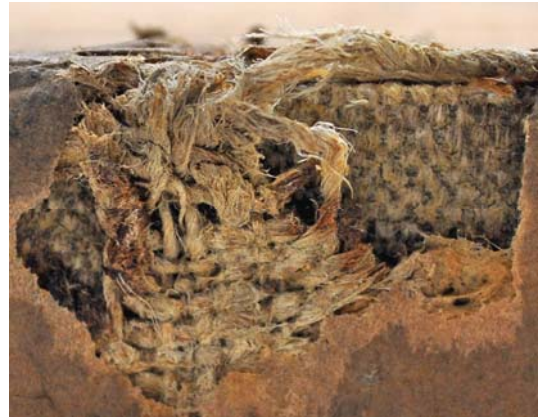
Originallerretet er forholdsvis grovt og ujevnt, vevd i en enkel toskaftsvevnad (1 over 1). Under en tidligere behandling har originallerretet blitt klebet med voks til et dubleringslerret (Figur 9). Det sekundære lerretet er også vevd i en toskaftsvevnad, men trådene er jevnere.

Figur 9) Detaljopptak av originallerretet (fremst) og dubleringslerretet (bakerst)

Blindrammen er utstyrt med ni kiler som sitter løst (en mangler). Det er krakelerte voksklumper og overskudd av voks på billedflatens bakside. Papirkanter fra dubleringen er klebet 3,5 cm inn på blindrammens bakside. Renn-merker kan observeres langs papirkantene. Disse stammer sannsynligvis fra en tidligere fernisering og kan indikere at maleriet ble påført fenniss etter at papirremmene ble festet til portrettet mens det lå i en horisontal posisjon.

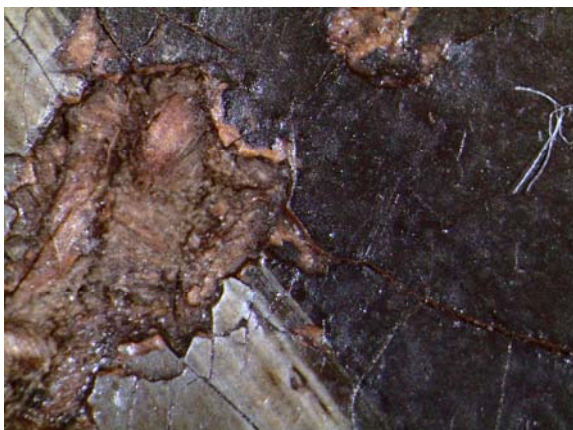
Figur 10) Detaljopptak av skadekant i øvre halvdel av maleriet, som viser den lysbrune grunderingen under fargelagene

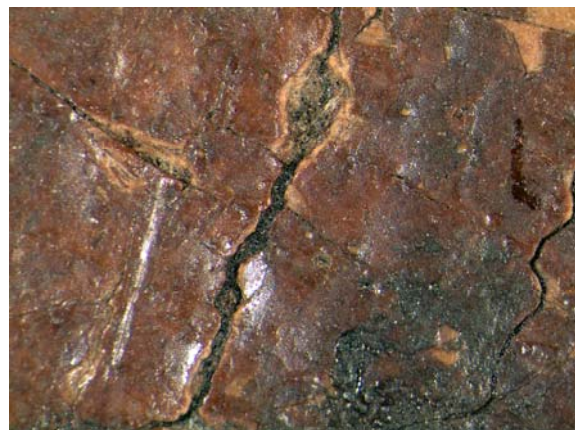
Figur 11) Detaljopptak av skadekant i nedre halvdel av maleriet, som viser den lysbrune grunderingen under fargelagene

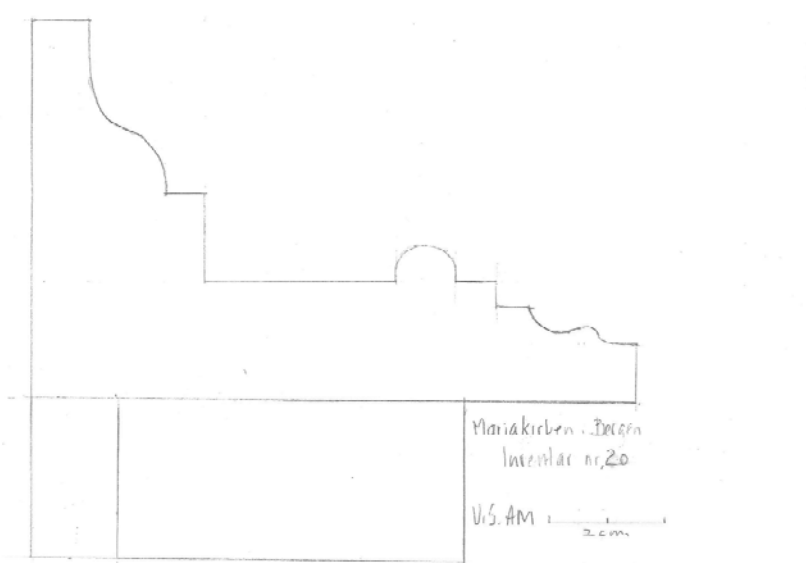
Langs innerkanten på baksiden av prydrammen har det blitt påmontert fire nyere lister som utgjør rammens fals (figur 12). Maleriet var festet til disse med seks spikre. På den nederste falslisten har det blitt satt inn to små nyere treklosser for å heve maleriet og muligens redusere en lysåpning i øvre kant.

Figur 12) Prydrammens profil

For å skåne maleriets bemalte forside, ble det lagt på sort filt langs falsens innside. Maleriet ble montert til prydrammen med 16 rammebeslag (fem på langsiden og tre på kortsiden).

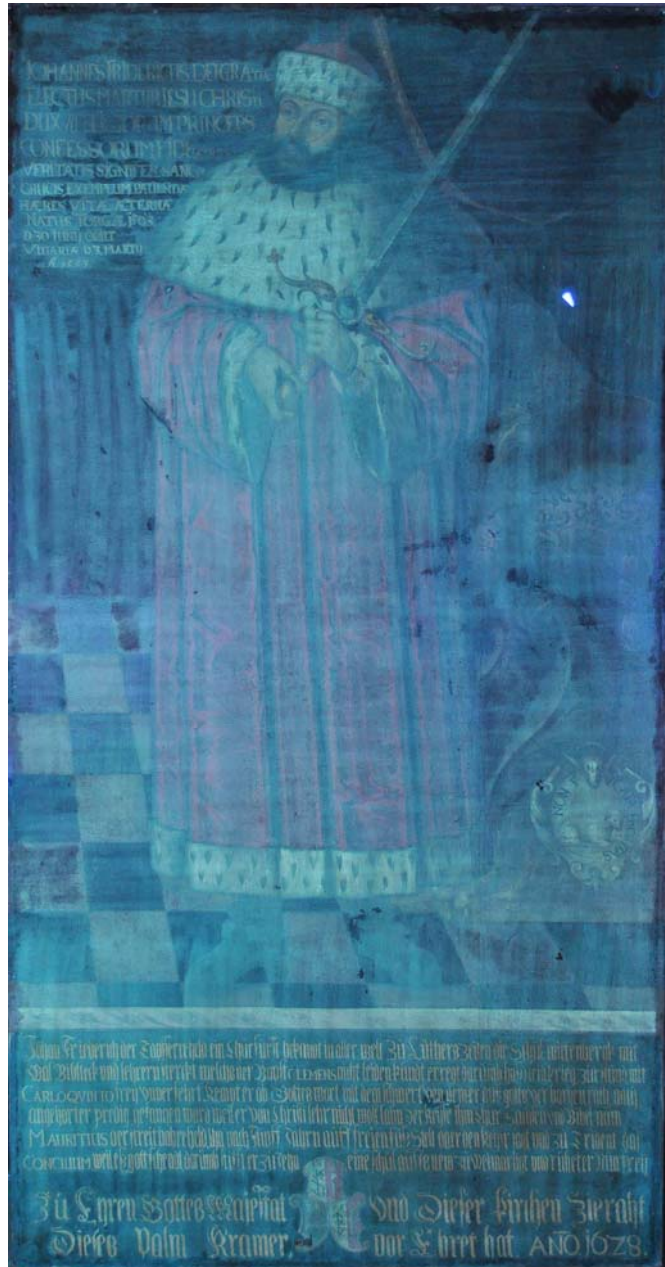
En gulgrønn fluorescens kunne observeres på hele malerioverflaten ved UV-opptak (Figur 13). Denne fluorescensen er karakteristisk for fernerisler basert på naturlig harpiks (Kirsh og Levenson 2000:222).

Det var mulig å se spor etter fordriveren da fernenissen hadde en ujevn overflate med et karakteristisk rutenettverk hvor penselen har blitt dratt. Det også mulig å se at det var påført langt mindre ferneniss i nedre kant enn på de øvrige områdene. I UV-lys er det fremtredende at maleriet har flere generasjoner med overmalinger. Enkelte av de gamle retusjener hadde liten eller ingen fluorescens og fremstod som mørkere flekker på overflaten, mens andre hadde en sterk fluorescens og var tydelig dekket av fernenissen. Det var også mulig å observere at de fleste områdene med ustabile fargelag, befant seg i partier med gamle kittinger og retusjer.

Figur 13) Helopptak av maleriet under UV-lys

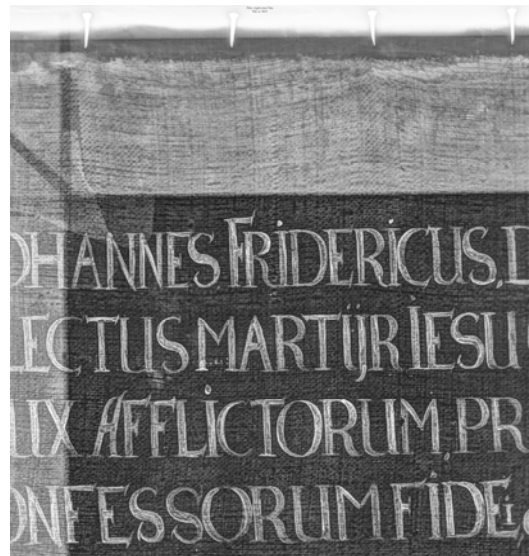
Maleriets ytterkanter er beskåret og det er kun synlige oppspenningsgirlandere i øvre kant (Figur 15). Dette tyder på at maleriets format har blitt endret eller tilpasset, mest sannsynlig i forbindelse med dubleringsbehandlingen.

Figur 15) Ytterkantene av originalerretet er beskåret og det er kun synlige oppspenningsgirlandere i øvre kant

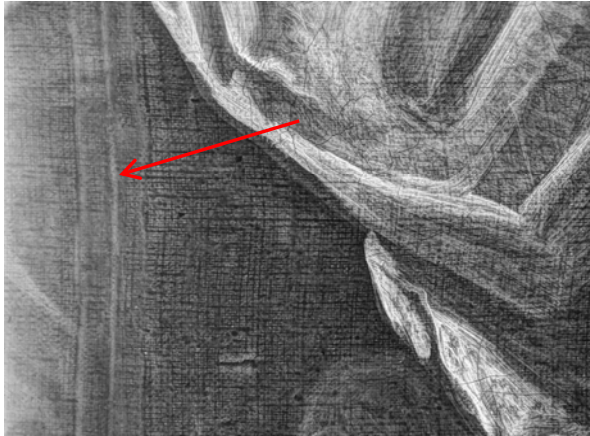
Figur 16) Ved bruk av Flash Filter kan man studere vevnaden. En vertikal skjõt er også synlig (markert med rød pil)

Langs maleriets høyre kant synes en vertikal skjõt på opptaket (Figur 16). Denne er ikke synlig i pålys. Innstillingene som er benyttet til opptaket gir en god avtegning av motivet, men for å se ujevnheter i lerretstrådene og vevnaden kan disse studeres med å benytte Flash Filter i røntgen-programvaren. Det tydelige avtrykket av lerretstrådene indikerer at maleriet er grundert med en blyholdig grundering som gir en negativ avtegning på røntgenfotografiet.

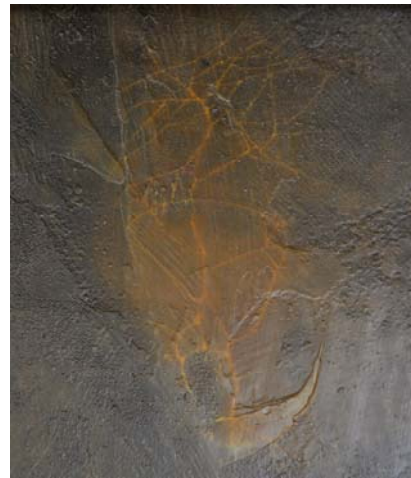
Maleriet hadde en slakk oppspenning og kilene i blindrammen satt løst. I tillegg manglet det en kile i øvre venstre hjørne (sett bakfra) og kilen i midtstøkkens venstre side var svært svekket og porøs som følge av et tidligere makkangrep. Dette hadde ført til deformasjoner i underlaget og det var svakt bølget (særlig i øvre høyre halvdel) til tross for den kraftige, tykke voksdubleringen. Dubleringslerretets bakside har mye voksoverskudd (Figur 21). Stedvis har både voksklumper og overskuddsflater et markert krakeleringnettverk.

Figur 21) Tykt lag med voksoverskudd på baksiden av maleri

For å utbedre oppspenningen ble blindrammen kilt ut og manglende eller ødelagte kiler ble erstattet med nye. Utkilingen ble utført i tre omganger over to måneder. Kilene ble så sikret med kilestoppere for å unngå at de skal falle ut. Utkilingen hadde liten effekt, da deformasjonene har blitt låst fast pga av det tykke vokslaget og kilene som satt i var forholdsvis små.

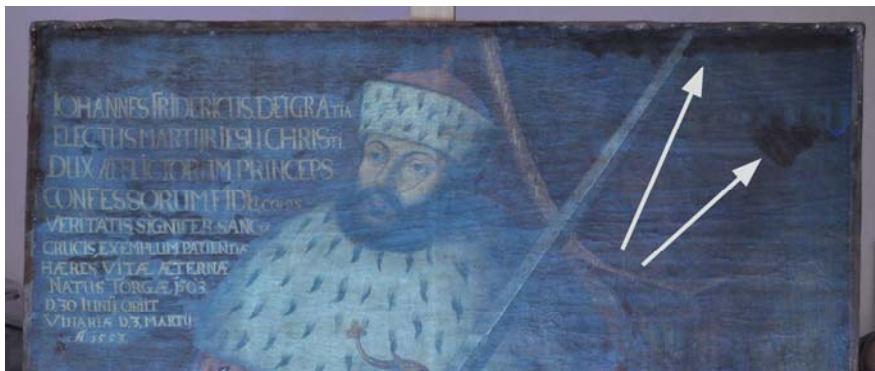
Det er flere skålformede oppskallinger over store deler av billedflaten, men malinglaget har likevel godt feste til underlaget, trolig grunnet voksdubleringen. Disse må imidlertid undersøkes grundig under behandling. I øvre høyre hjørne er et område på ca 6 x 8 cm hvor overflaten er matt-blank. Det er også en mørk-blank "rand" langs øvre kant til høyre. Ved belysning under ultrafiolett lys så begge fenomenene ut som overmalinger (Figur 22).

Figur 22) Tydelige overmalinger ved UV-lys belysning

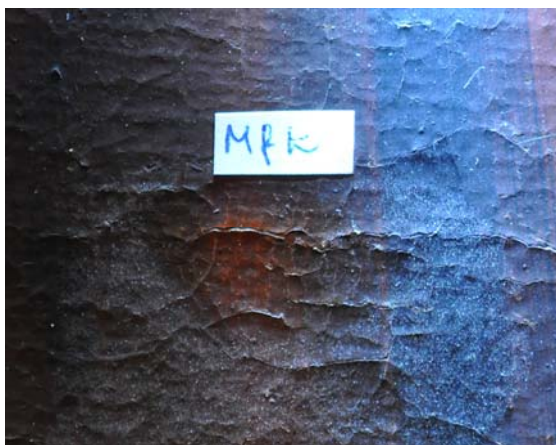
Figur 23) Oppskalling i fargelaget før konsolidering

Flere områder av maleriet var i 2010 blitt forsidebeskyttet med japanpapir festet med 2% størlim i avionisert vann. Under behandling ved AM ble dette fjernet ved å fukte japanpapiret med lunkent vann og så trekke det av. Deretter ble de ustabile fargeområdene ytterligere konsolidert med Medium for Konsolidering (MfK) påført med en smal pensel (Figur 23/24). Det ble valgt å benytte MfK da det hadde tilstrekkelig inntrengningsegenskaper og optimal klebeevne. Det ble ikke ansett som nødvendig å benytte varmeskje.

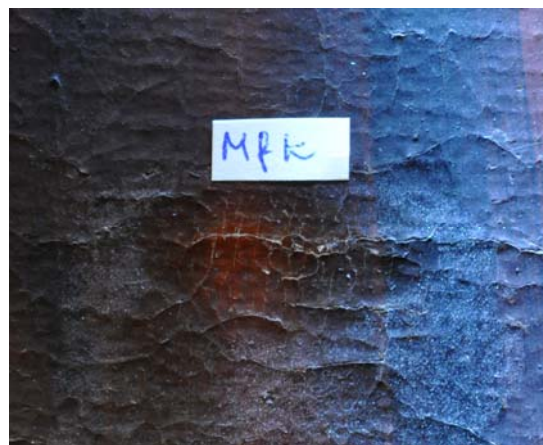
Figur 24) Samme oppskalling etter konsolidering med MfK

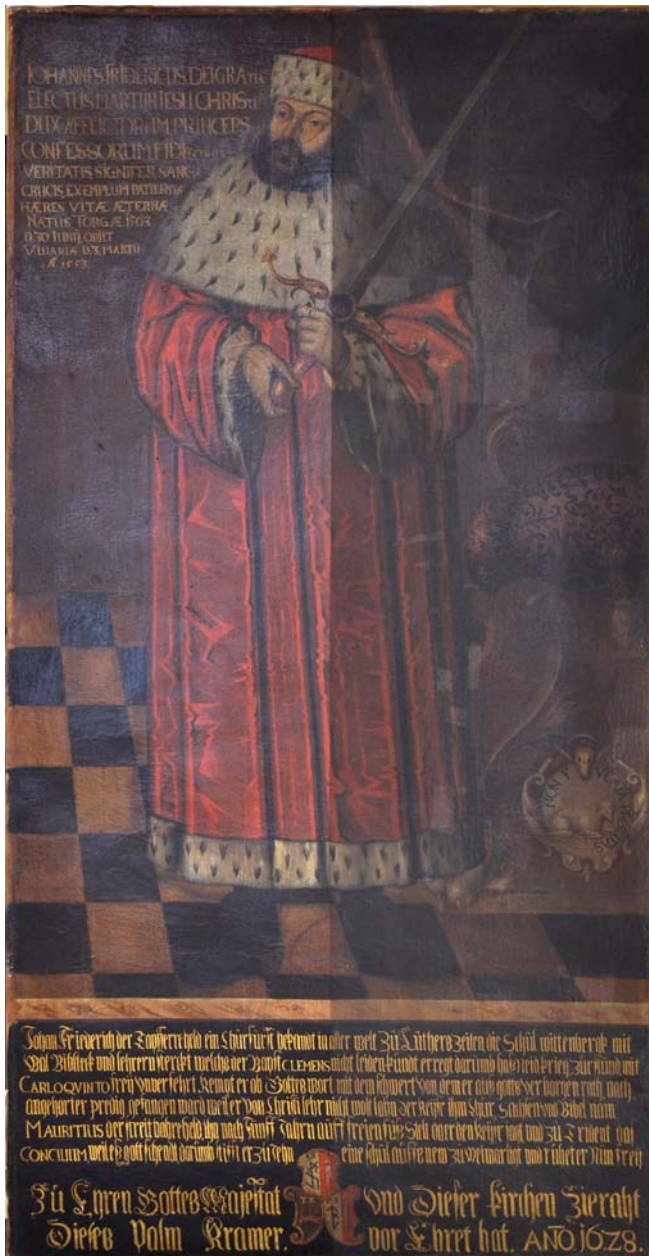
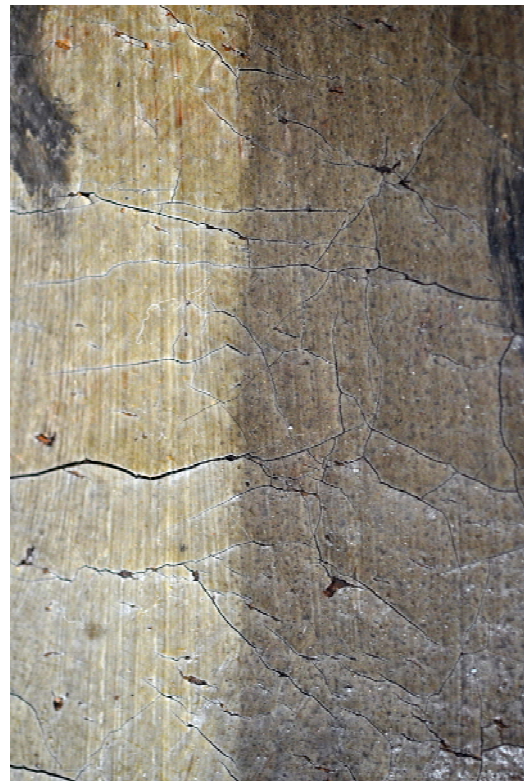
Det var et svært tykt lag med støv og smuss på maleriets overflate, hvilket hadde spesielt akkumulert i maleriets øvre halvdel. Det omfattende overflatesmusset kan komme fra sot fra stearinlys, oppvarmingskilder og utendørs forurensing.

Figur 25) Helopptak av maleriet halvrenset for overflatesmuss med TAC 3 %. Til høyre: et næropptak av halvrenset område

Det ble foretatt flere rensetester for å fjerne overflatesmusset fra maleriet. Henholdsvis saliva, avionisert vann og tri-ammoniumcitrat (TAC) 2-3 vekt % i avionisert vann. Av de testede produktene hadde TAC 3 % best og mest effektiv renseeffekt, hvilket også reduserte den mekaniske bearbeidelsen av overflaten under behandlingen. Maleriets overflate ble dermed renset for støv og smuss med bomullspinne lett fuktet med 3 % TAC bearbeidet i små rullende bevegelser. Deretter ble områdene etterrenset i 2-3 omganger med avionisert vann for å fjerne potensielle restprodukter av rensematerialet (Figur 25).

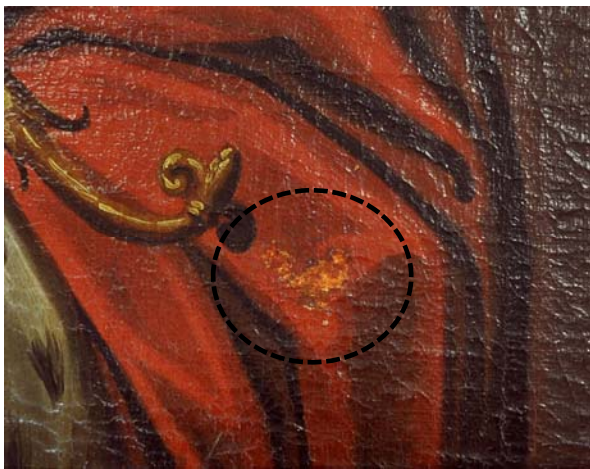
Figur 26) Skade i fargelaget før retusjering

Påfallende synlige skader og tidligere retusjer, ble tonet inn/retusjert med Gamblin konserveringsfarger påført med en smal pensel (Figur 26/27). Disse fargene er utviklet for bruk i konservering og består av løspigment blandet i Laropal A 81 harpiks. Denne harpiksen er stabil og endrer i liten grad løselighet over tid, i tillegg har fargene gode optiske egenskaper, særlig ved imitasjon av eldre oljemaling. Det ble benyttet en normal retusjeringsmetode, det innebærer at visuelt forstyrrende skader integreres i maleriets helhet ved vanlig betraktningsavstand. Retusjene vil derimot ikke fullstendig imitere overflatestruktur og aldriingsfenomener og vil være synlige ved nært hold. Dette ble valgt som retusjeringsmetode for disse områdene fordi maleriet skal henge i kirkerommet og estetikken er essensiell.

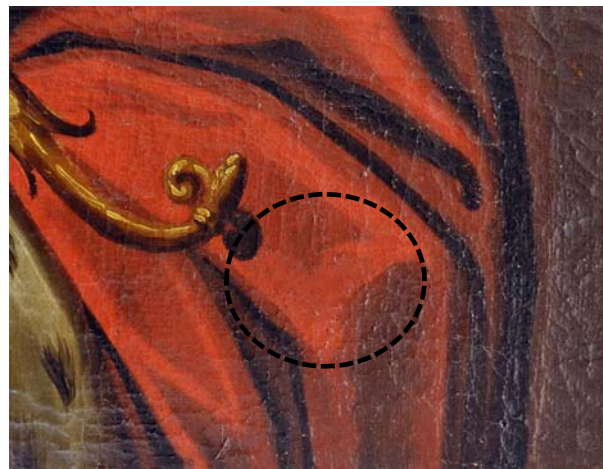
Figur 27) Samme område etter retusjering med Gamblin konserveringsfarger

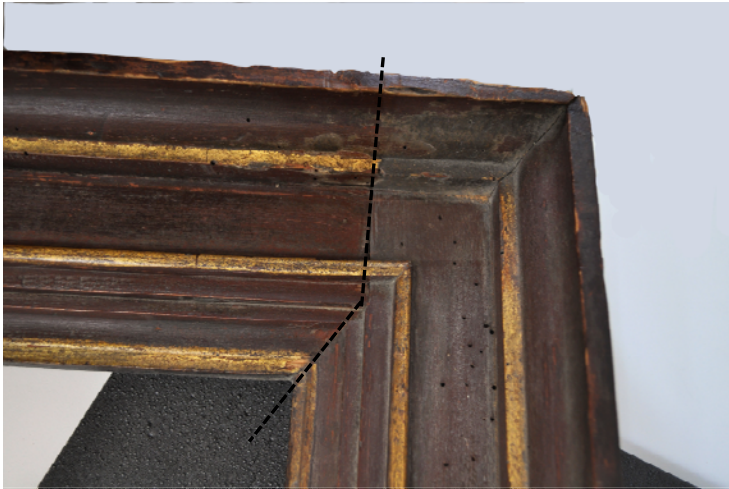
Figur 28) Detalj av prydrammen under rensing. Den sorte stiplede linjen markerer rensede område til venstre og ikke rensede til høyre

Prydrammens forside ble deretter rensede med en bomullspinne lett fuktet med avionisert vann (Figur 28). Det var akkumulert ytterligere støv og smuss i rammens nedre kant. I disse områdene var bemalingen spesielt skjør. Derfor ble rensingen utført simultant med konsolidering.
