A 248 Mariakirken i Bergen Malerier og epitafier

Nedtagelsen fra korset (inventar nr. 2)

Undersøkelser og behandling

Oppdragsrapport 2014/14
Universitetet i Stavanger,
Arkeologisk museum,
Avdeling for Konservering

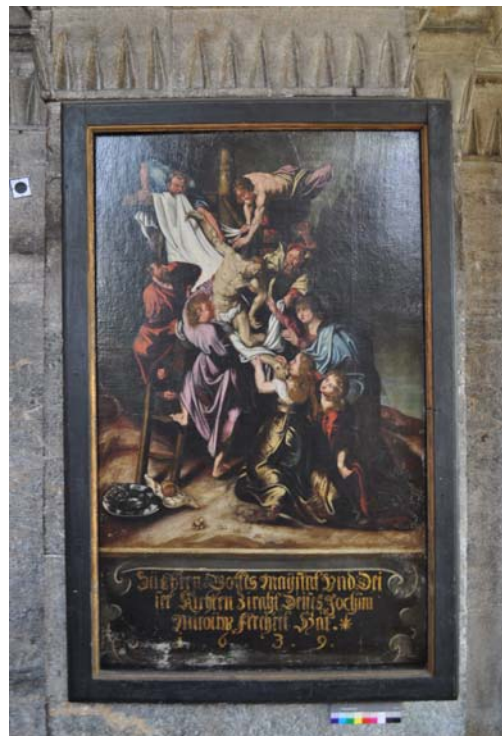
Figur 1) Heloptak av maleriet i Mariakirken før behandling

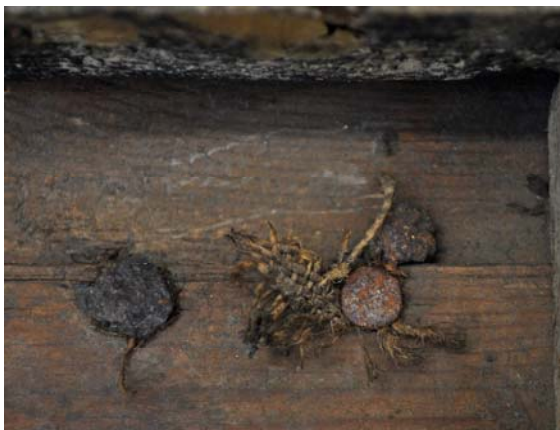
Figur 4) Detalj av prydrammens bakside med lerretsrester festet til gamle trenagler og spikre

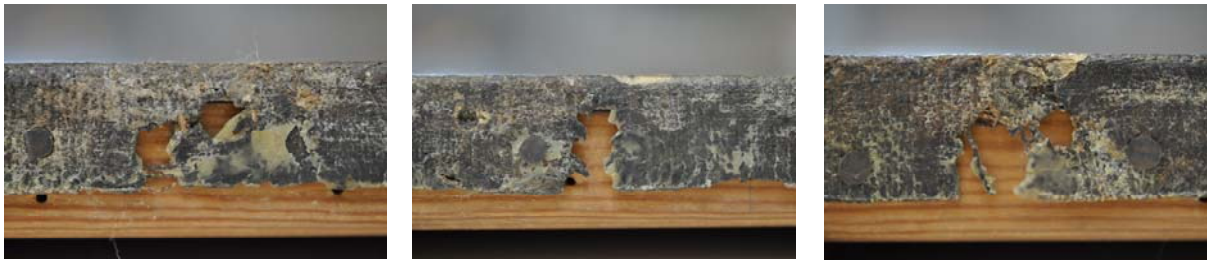
Langs maleriets ytterkanter var det en rekke større hull (2 - 10 mm²) i lerretet (Figur 5). Avstanden mellom hullene langs originallerretets ytterkanter samstemte med avstanden mellom naglene med tekstilrester på baksiden av prydrammen¹. Dette tyder på at prydrammen er original. Det er usikkert om det ble festet noe til baksiden av prydrammen for å støtte monteringen av maleriet. Selv om dette er en utradisjonell oppspenningsteknikk (Figur 6) har lignende fenomen blitt observert på andre malerier fra Mariakirken (inv.nr. 3 og kanskje også inv.nr. 4).

Figur 5) Hull i originalerretet langs høyre ytterkant som samstemmer med naglene/spikrene i prydrammen

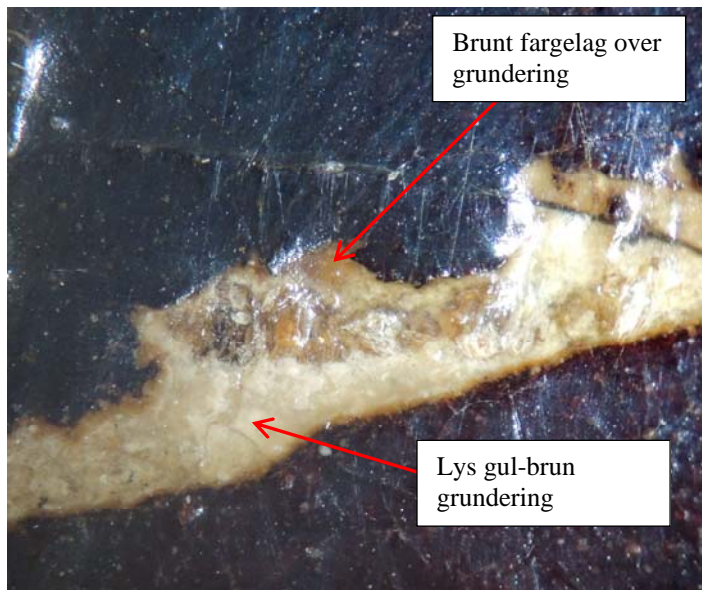
Figur 7) Detaljopptak med feltmikroskop av avskalling i sort fargelag

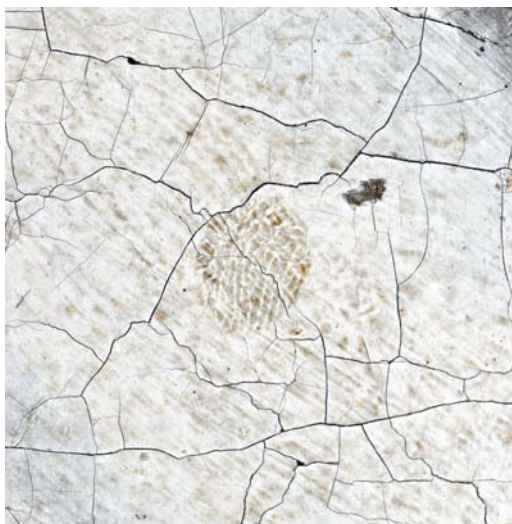
Figur 8) Fingeravtrykk i det hvite fargelaget, midt på liksvøpet

Midt på det hvite liksvøpet, som henger over den venstre korsarmen, er et fingeravtrykk synlig (Figur 8). Fingeravtrykket ser ut til å være påført den hvite malingen, mens malingen fremdeles var forholdsvis fleksibel og myk. Ved tidens gang har ett eller flere lag ferniss og smuss akkumulert i fordypninger i avtrykket. Det vites ikke hvem som har påført fingeravtrykket (maleren eller en assistent) men det var mest sannsynlig ikke intendert. Imidlertid kan det gi informasjon om kunstneren/verkstedet dersom det oppdages lignende fingeravtrykk på andre Nordeuropeiske malerier fra samme periode.

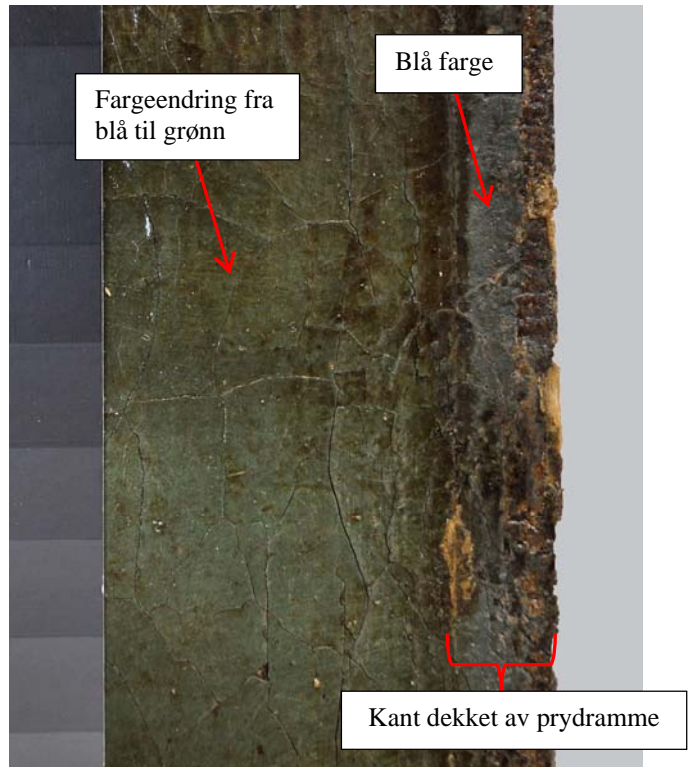
Himmelen, i bakgrunnen for scenen, har i dag en grønn og brun farge. Langs maleriets kanter som er dekket av prydrammen, viser det seg imidlertid at det opprinnelig har vært en blå himmel (Figur 9). Undersøkelser under stereomikroskop av avskallinger og krakeleringer tyder også på at bakgrunnen har vært blå og ikke grønn (Figur 10). Den gulnede fernissen bidrar noe til den grønnlige fargen, men er ikke den forårsakende faktoren, da de blå kantene også er dekket av ferniss. En rensetest av fernissen gav heller ingen betydelig forskjell. Fargeendringen som har oppstått kan være et resultat av nedbrytning av et blått pigment, muligens smalt² (se 4.3 ANALYSER «Tverrsnitt av fargelag»).

Figur 9) Detalj av høyre kant. Blåfargen langs den ytterste kanten har vært dekket av prydrammen og har dermed ikke endret farge

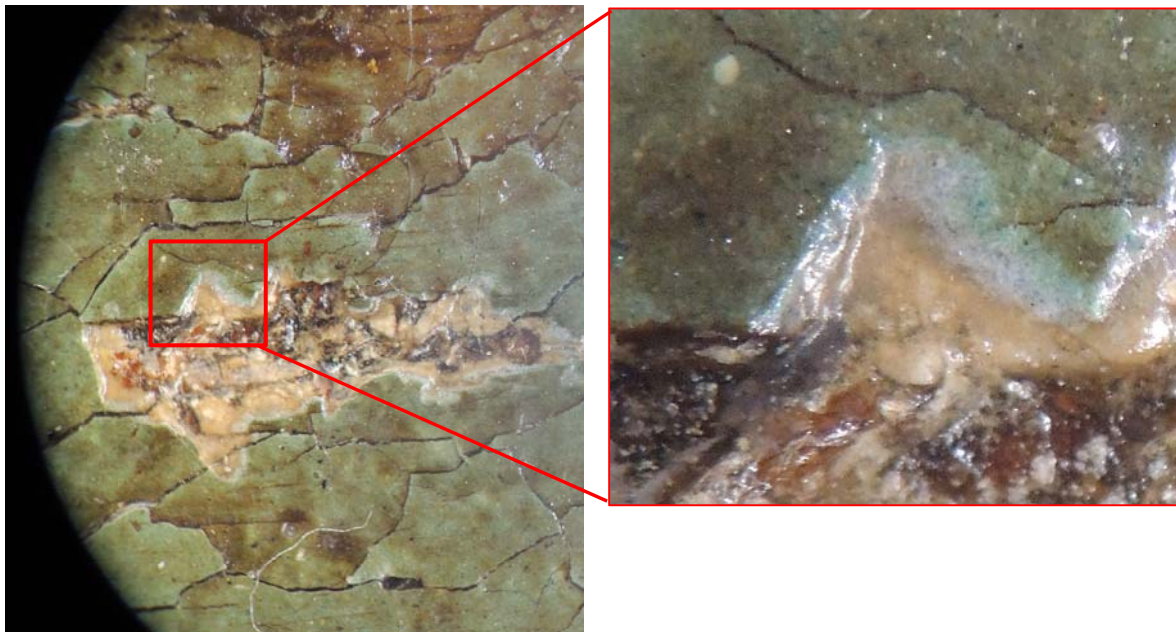
Figur 10) Detaljopptak med feltmikroskop av avskalling i himmelpartiet som viser en blå farge under den grønne

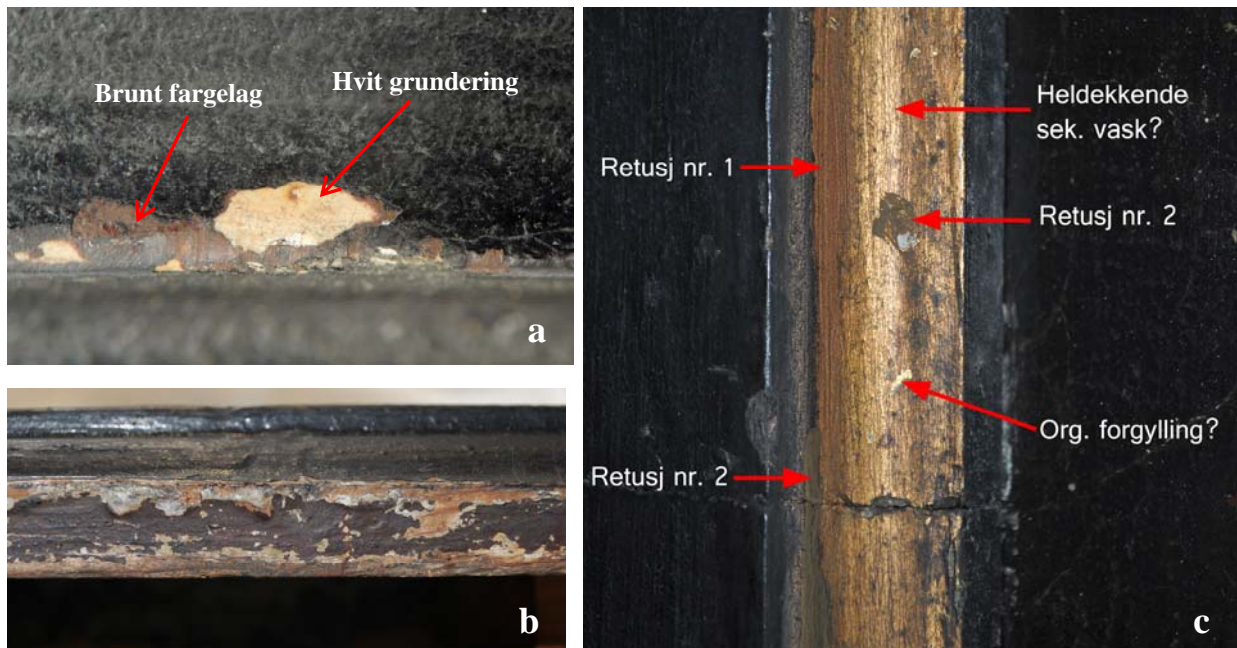
Figur 11) Detaljopptak av prydrammen

- a) Avskalling i den sorte bemalingen på prydrammen som avdekker et brunt fargelag og en hvit grundering.
- b) Ytterkant av prydrammen som er malt i den samme brunfargen som avdekkes i avskallingen over.
- c) Detalj av forgyllingen som viser en trolig original forgylling som har blitt påført en heldekkende sekundær vask (?) med to ulike retusjer (retusj nr. 1-2).

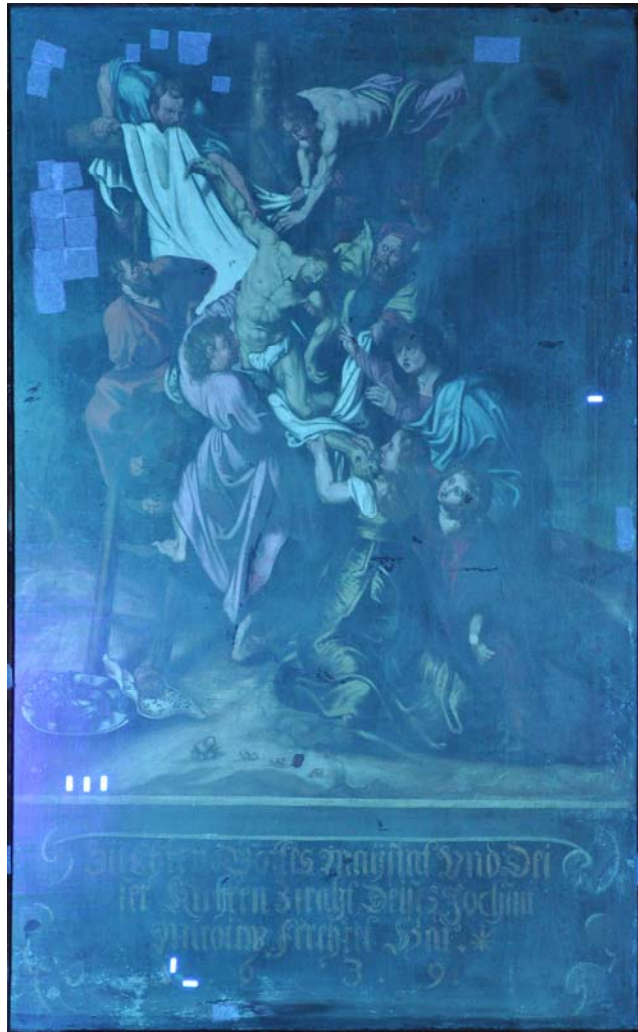
En gulgrønn fluorescens kunne observeres på hele malerioverflaten ved UV-opptak (Figur 12). Denne fluorescensen er karakteristisk for ferneris basert på naturlig harpiks (Kirsh og Levenson 2000:222).

Figur 12) UV-opptak av maleriet før behandling med forsidesikring.

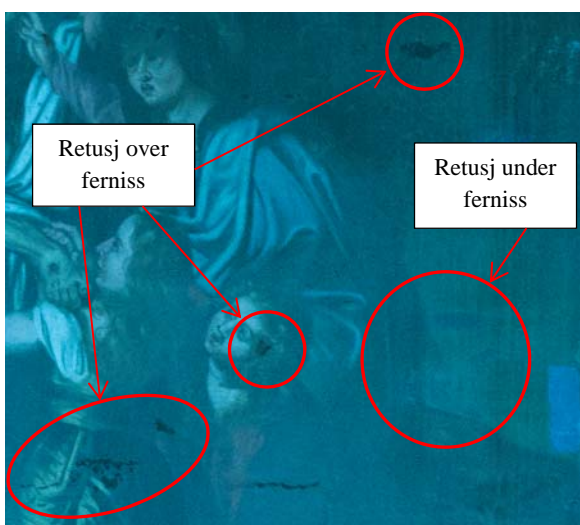
Det var mulig å se vertikale spor etter fordriveren. I UV-lys er det også fremtredende at maleriet har flere generasjoner med overmalinger. Enkelte av de gamle retusjene hadde liten eller ingen fluorescens og fremstod som mørkere former på overflaten, mens andre hadde en sterk fluorescens og var tydelig dekket av fernerissen (Figur 13).

Figur 13) Detalj av UV-opptak som viser minst to lag med retusjer: et første sett med retusjer under fernerissen og ett senere over.

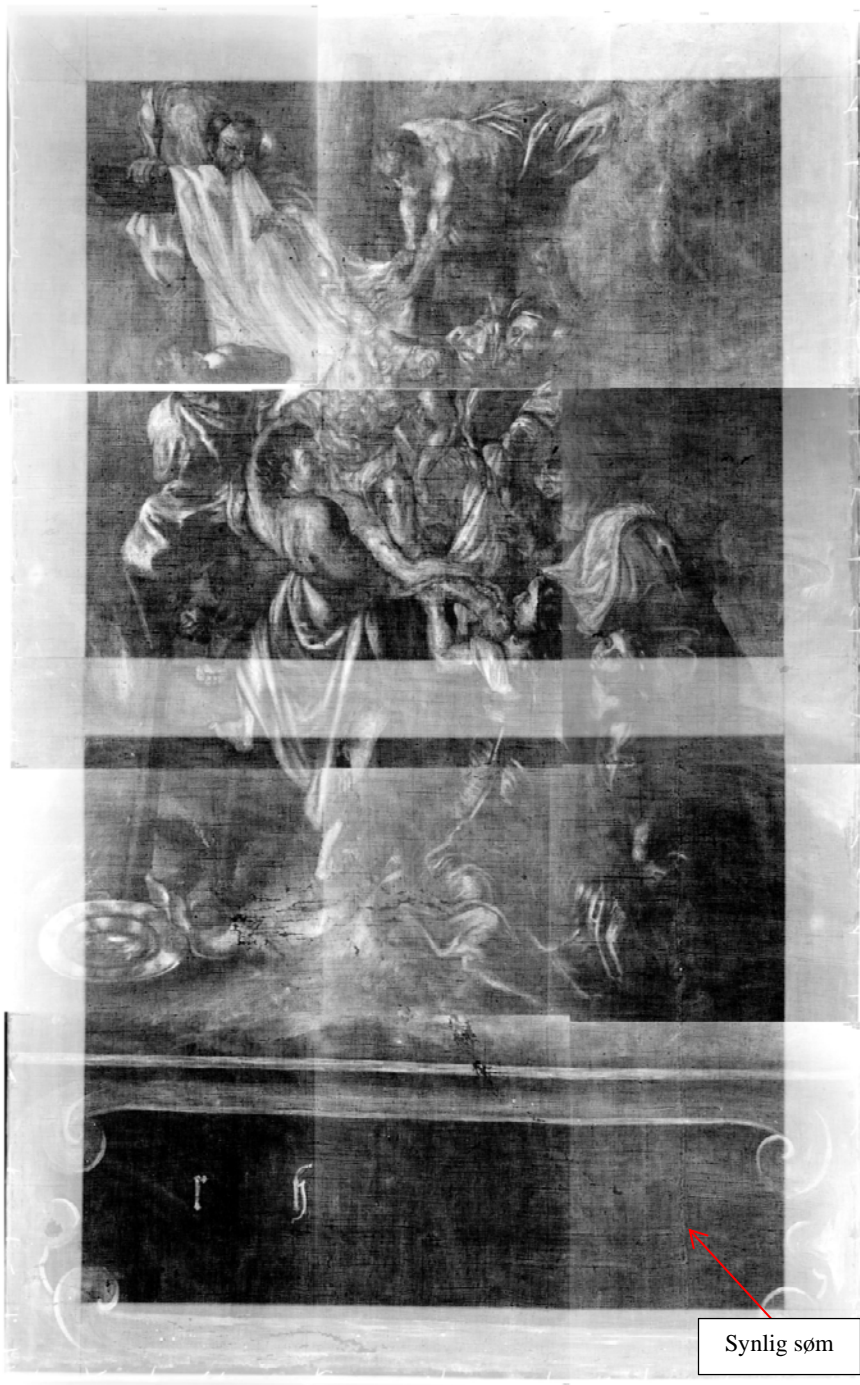
Figur 15) Røntgenopptak av Nedtagelsen fra korset. Kun to bokstaver i skriftfeltet er synlige på bildet

Den vertikale lerrettskjøten er svakt synlig (angitt på fig.15). Ujevnheter i lerretstrådene og vevnaden kommer også godt frem. Dette indikerer at maleriet er grundert med en blyholdig grundering som gir en negativ avtegning på røntgenfotografiet.

Skadeomfanget i malinglaget fremkommer tydelig. Ved å sammenligne UV-opptaket med røntgenfotografiet er det tydelig at retusjene som var synlige i UV utgjør maleriets skadeomfang.

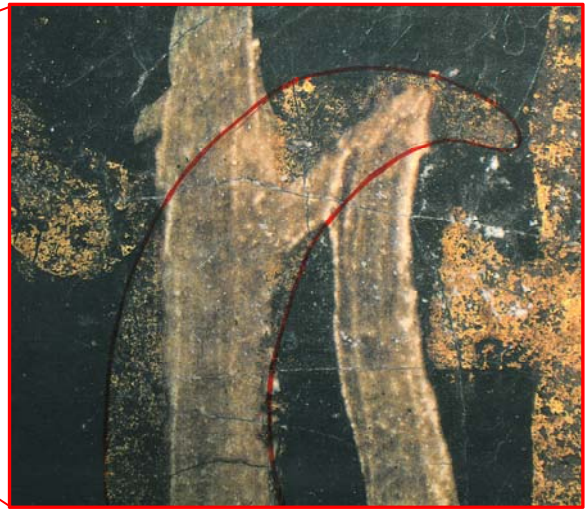
Figur 16) Detaljopptak av skriftfeltet der en h tydelig er malt over en c (konturen av den underliggende c er markert med en rød linje)

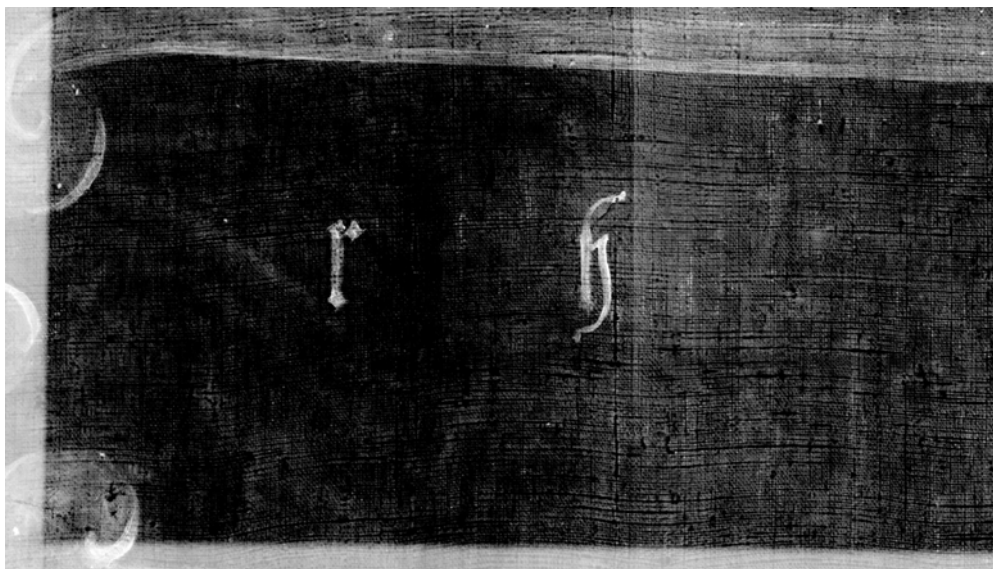
På røntgenopptaket er det kun to bokstaver i skriftfeltet som er synlige: r i «ser» og h i «Kirhken» (Figur 17). Disse må være malt med et annet pigment enn de øvrige og stammer fra en tidligere endring av skriftfeltet. R'en og H'en er også mulig å skille fra de underliggende bokstavene med visuelle observasjoner (men ikke på UV-fotografiet) (Figur 16). Disse endringene beskrives også i Magerøys notat fra 1980 over «Feilaktig restaurering av innskrifter», der det står om Nedtagelsen fra korset: I «Dei/ser» er r-en malt over s, og i «Kirhken» er h malt over en c (Sæverdus iakttagelse). Dette samsvarer med Bendixens nedtegnelse av innskriften fra 1899, hvor det står «Deisis» og «Kirchen». Det innebærer at endringene har blitt utført etter Bendixens befaring i 1899.

Figur 17) Detalj av røntgenopptaket som viser r og h, de to eneste bokstavene som var synlige på skriftfeltet

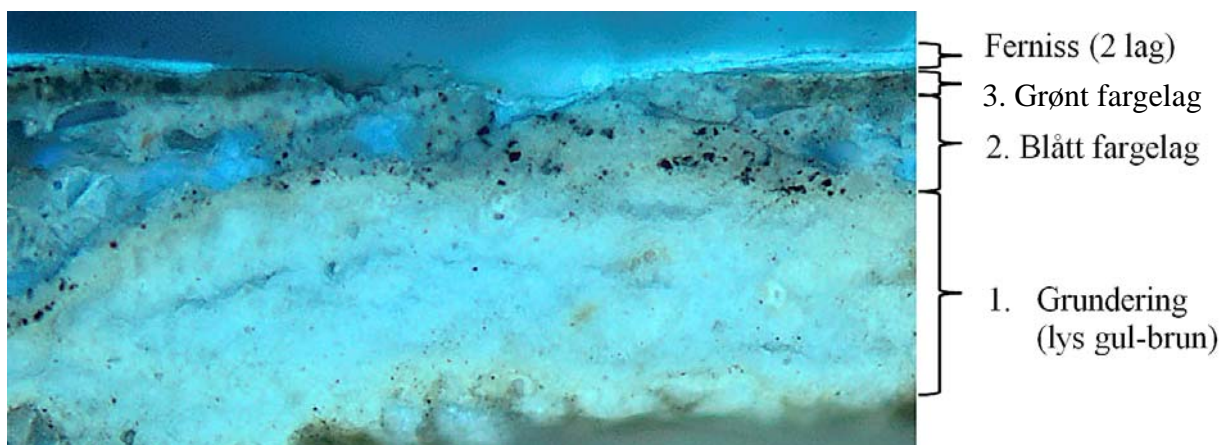
Det ble, som omtalt s.3, tatt et fargesnitt fra en skadekant langs maleriets øvre kant (Figur 22, Figur 24). Snittet viser at maleriet er bygget opp med en tykk lys gul-brun grundering som er påført et blått fargelag bestående av blå og hvite pigmentkorn. I UV-lys er også små mørke partikler synlige. De blå pigmentkornene har et glassaktig utseende med mange skarpe klanter og høy glans. Ved sammenligning med referanselitteraturen (Eastaugh mfl. 2008:580), kan pigmentets utseende indikere at det er smalt⁴. Det øverste mørke grønne fargelaget er svært tynt og består av pigmentkorn som ligner dem i det blå fargelaget, bortsett fra at de har en mørkere og brun-grønn farge. Det kan tyde på at den grønne fargen er et resultat av nedbrytning av det blå pigmentet. For å kunne identifisere pigmentene må man supplere med ytterligere analyser som f.eks. XRF, våtkjemiske tester eller sveipelektronmikroskop (SEM-EDX). Ved å identifisere pigmentene i de to lagene vil det være mulig å stadfeste om det er på grunn av nedbrytning av det blå pigmentet at det har oppstått en fargeendring (ytterligere informasjon om fargeendring: 6.1 MALERI, «Malinglag»).

Figur 22) Snitt fra bakgrunnen i maleriets øvre kant. Fotografert under lysmikroskop med UV-lys (100X forstørrelse) Snittet viste også at fernissen består av to lag, da en mørkere stripe smuss og støv var synlig mellom lagene.

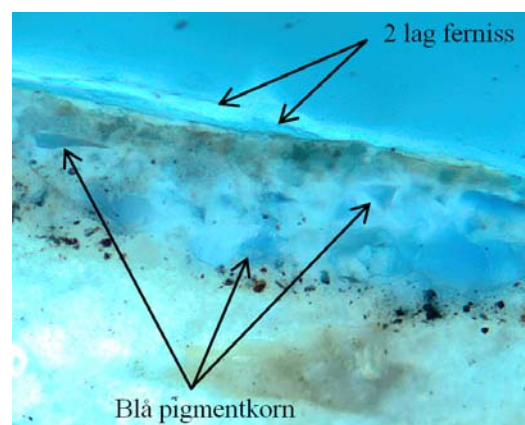
Figur 24) Snittet under UV-lys. De to lagene ferniss blir tydelige og de blå pigmentkornenes glassaktige utseende (200X forstørrelse)

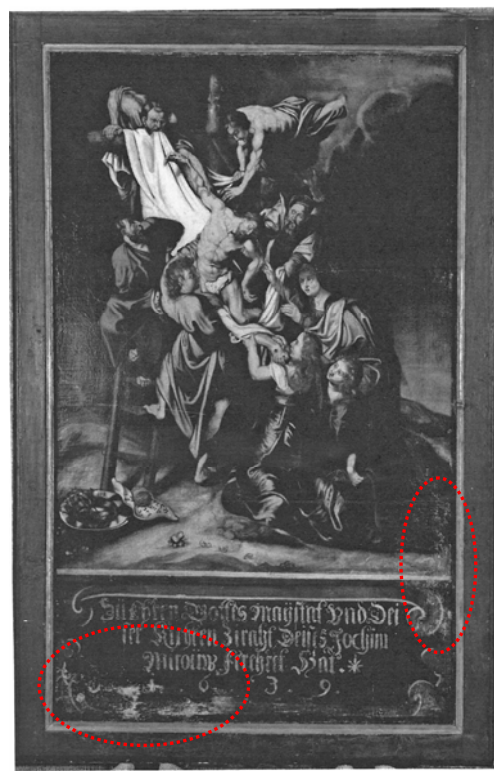
Figur 26) Udatert fotografi fra RAs arkiv hvor blooming er synlig (markert med rød sirkel)

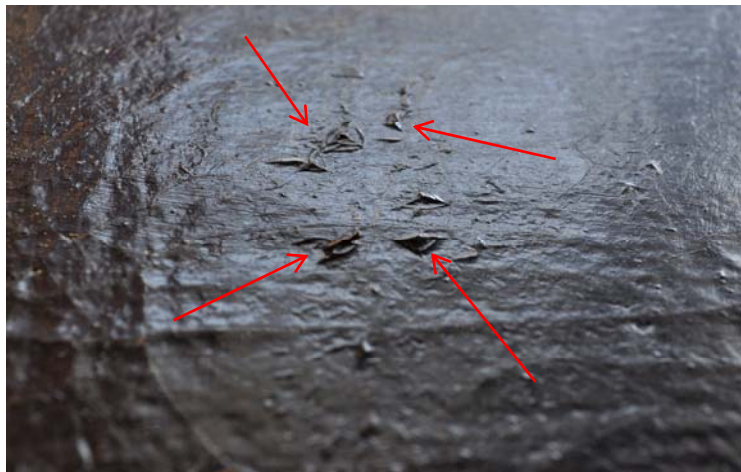
Malerioverflaten har flere mindre avskallinger, også disse i de mørke fargepartiene i bakgrunnen. De fleste avskallingene står uretusjerte. Enkelte av avskallingene og skadene som er retusjert står i dag misfarget.

Figur 27) Små (1-4 mm) oppskallinger i øvre venstre del av maleriet. Fotografert i sidelys

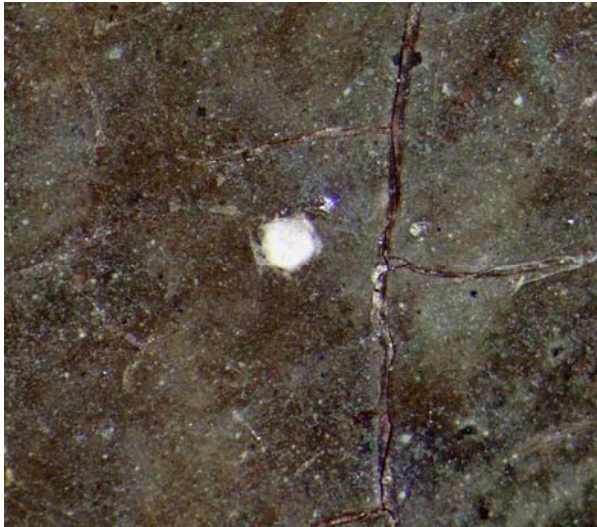
Figur 28) Mest sannsynlig en blysåpe som har migrert til overflaten i et grønt fargeparti (40X forstørrelse)

Årsaken til at blysåpene migrerer til overflaten er kompleks, men er ofte et resultat av at kunstneren benyttet blyhvitt av en dårligere kvalitet. I tillegg til eksterne faktorer som at maleriet har vært oppbevart i et fuktig klima over tid og at det har blitt utsatt for høy temperatur og organiske løsemidler (Boon et.al 2007). Kvaliteten på blyhvittpigmentet benyttet til dette maleriet er foreløpig uvisst, men det er sikkert at det har vært utsatt for høy varme under voksbehandlingen. Det har også vært utsatt for organiske løsemidler i forbindelse med tidligere behandling, samt oppbevart i fuktig klima. Lignende fenomener har også blitt observert på andre malerier fra Mariakirken i Bergen, blant annet Dommedag (inv.nr. 15).

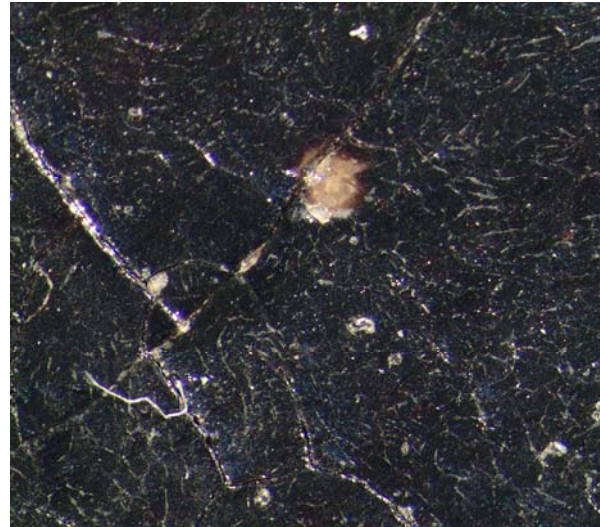
Figur 29) En liten fordypning i et sort fargeområde, trolig etter en blysåpe som har falt ut (40X forstørrelse). I dette krateret er den lyse grunderingen synlig med en karakteristisk rød rand.

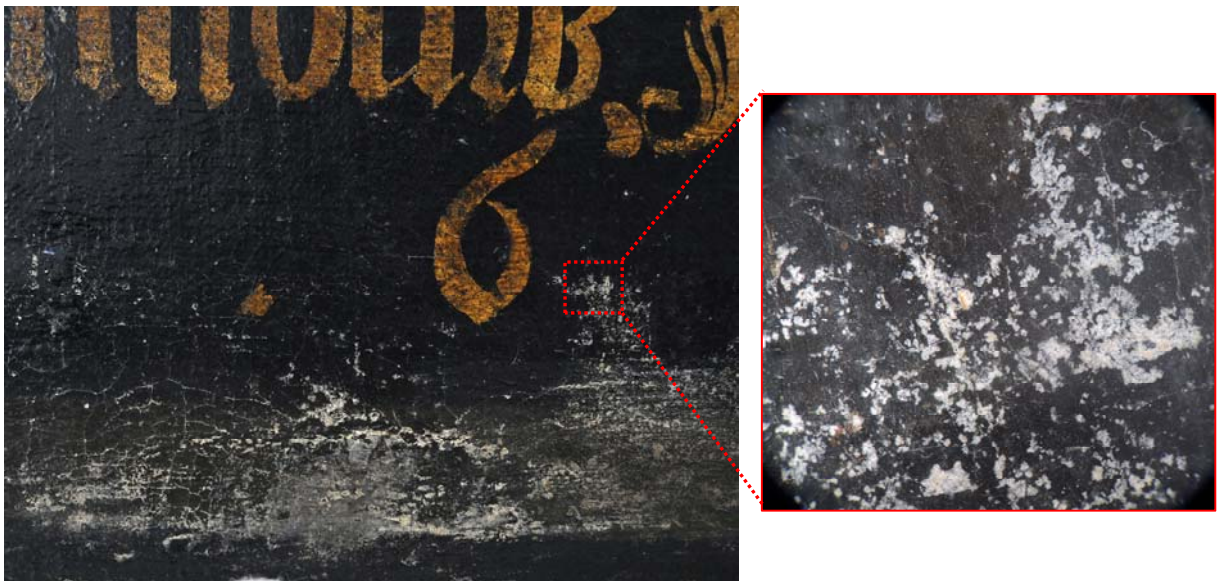
Maleriet er i flere områder preget av et hvitt overflatefenomen, her omtalt som *blooming* (Figur 30). Disse var hovedsakelig lokalisert langs maleriets nedre kant og stedvis langs høyre kant. Bloomingen forringet fargebalansen og reduserte den intenderte dybdeillusjon i motivet. I mikroskop fremsto fenomenet ut som oppbrutt voks/ferniss som lå i mindre lokale ansamlinger (Figur 32). Ansamlingene hadde en sprø, porøs og knudrete struktur og var kun lokalisert til voksoverflaten. Det kan antas at maleriets overflate har blitt tilført betydelig fukt som har svullet voksen, og etterlatt små hulrom i strukturen etter at vannet har fordampet. Ved forsøk på å mette den oppbrutte overflaten ved å tilføre ny ferniss lokalt, ble det visuelt skjemmende fenomenet redusert, men var fremdeles synlig.

Figur 30) Detalj av *blooming* på malerioverflaten (t.v.) i nedre kant og opptak under feltmikroskop (t.h.).

Det har blitt observert et lignende overflatefenomen på maleriet Dommedag (inv.nr. 15) som også var oppklebet på sponplate med voks. Det kan tenkes at denne behandlingsformen kan være utslagsgivende for at det dannes blooming på overflaten ved at den krever høy temperatur i tillegg til innholdet i voksen og sponplaten. En medvirkende faktor til fremkomsten av blooming-fenomenet på Nedtagelsen av korset er trolig en befukter som var plassert like ved maleriet og som har tilført fukt direkte mot maleriets nedre kant. I tilfellene undersøkt av Loon og Boon var det en klar sammenheng mellom forekomsten av overflatefenomenet på malerier som var voksdublert, utsatt for høy varme og oppbevart i et fuktig klima (2005:513,516), nettopp slik som Nedtagelsen fra korset.

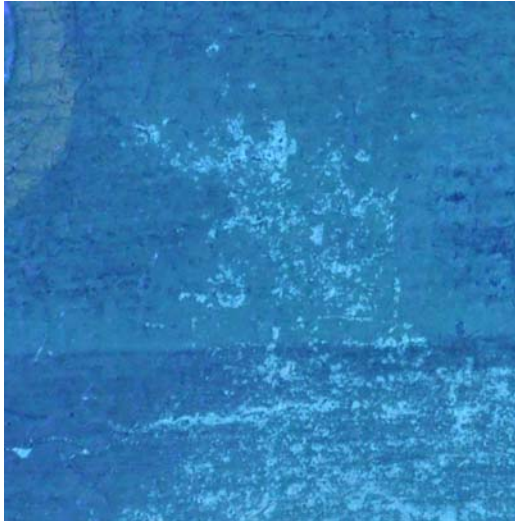
Under UV-lys fluoriserer bloomingfenomenet som små hvite flekker (Figur 31). Det har blitt observert lignende fenomener på en rekke Nordeuropeiske malerier, bl.a. beskrevet i Loon og Boon 2005. Overflatefenomenet kan ha en sammenheng med dannelsen av blysåper. Hoveddelen av blysåpen migrerer til toppen og danner en utfelling på malerioverflaten, mens mindre deler av blysåpen krystalliseres i fargelaget og resulterer i et hvitt overflatefenomen. Det er en langt større forekomst på toppen av fargelaget, hvilket indikerer at lys og oksygen, samt fuktighet og temperatur spiller en sentral rolle i dekomponeringsprosessen.

Figur 31) Detalj av overflatefenomenet under UV-lys. Bloomingen fluoriserer her som små hvite flekker

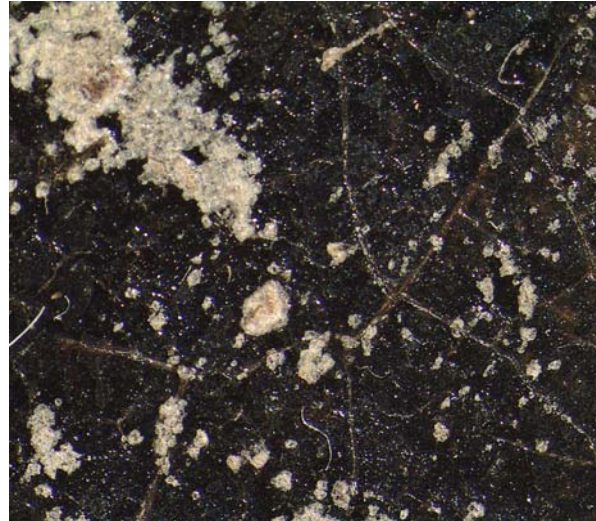
Figur 32) Ved betraktning under stereomikroskop (25X forstørrelse) er det tydelig at bloomingfenomenet kun er assosiert til voks/fernis overflaten.

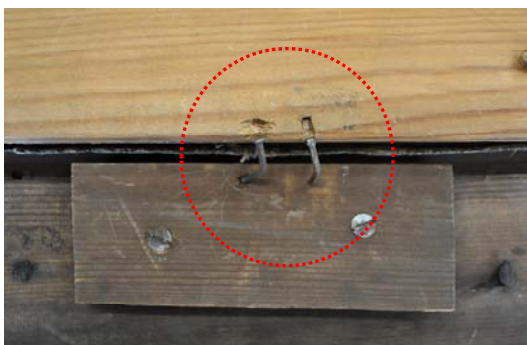
Figur 33) Utilstrekkelig montering av prydramme til maleri.

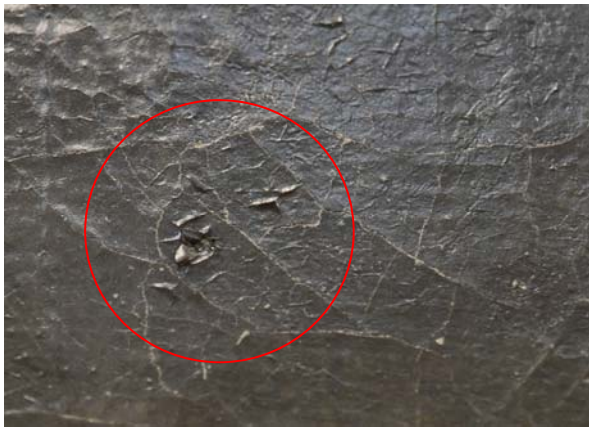
Figur 34) Opp- og avskallinger på maleriet før konsolidering (sidelys)

De små oppskallingene på maleriets overflate ble punktkonsolidert med Medium for Konsolidering (MfK) (Figur 34, Figur 35). Dette er et termoplastisk konsolideringsmiddel som viste seg å ha tilstrekkelig inntrengningsegenskaper og klebeevne. Materialet er i tillegg stabilt over tid. Ulempen er at limrester på overflaten kan føre til glansendring dersom de ikke fjernes. Derfor ble arbeidet utført under mikroskop med belysning fra siden for økt kontroll og mulige rester på overflaten ble renset bort umiddelbart.

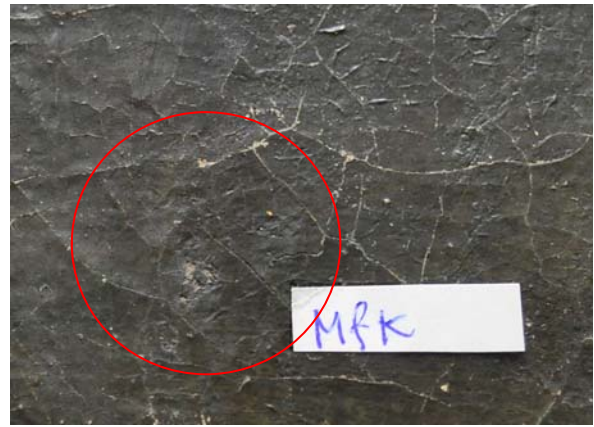
Figur 35) Samme område som i fig. 4, etter konsolidering med MfK (sidelys)

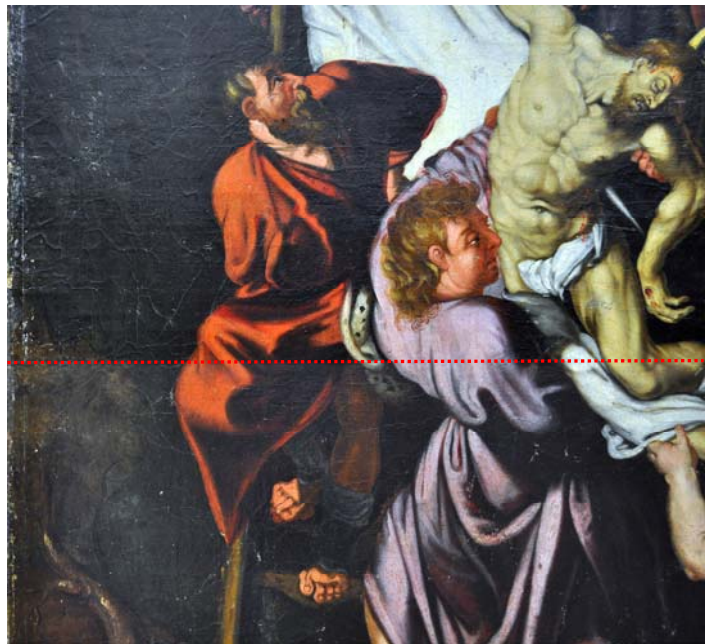
Figur 36) Detalj av maleriet halvveis overflaterenset med saliva. Området over den røde stiplede linjen er renset.

Maleriet ble overflaterenset med en bomullspinne lett fuktet med saliva (Figur 36). Til tross for svak renseeffekt, var det tydelig at bomullspinnene tok opp atskillig smuss og støv. Overflaten ble etterrenset med avionisert vann.

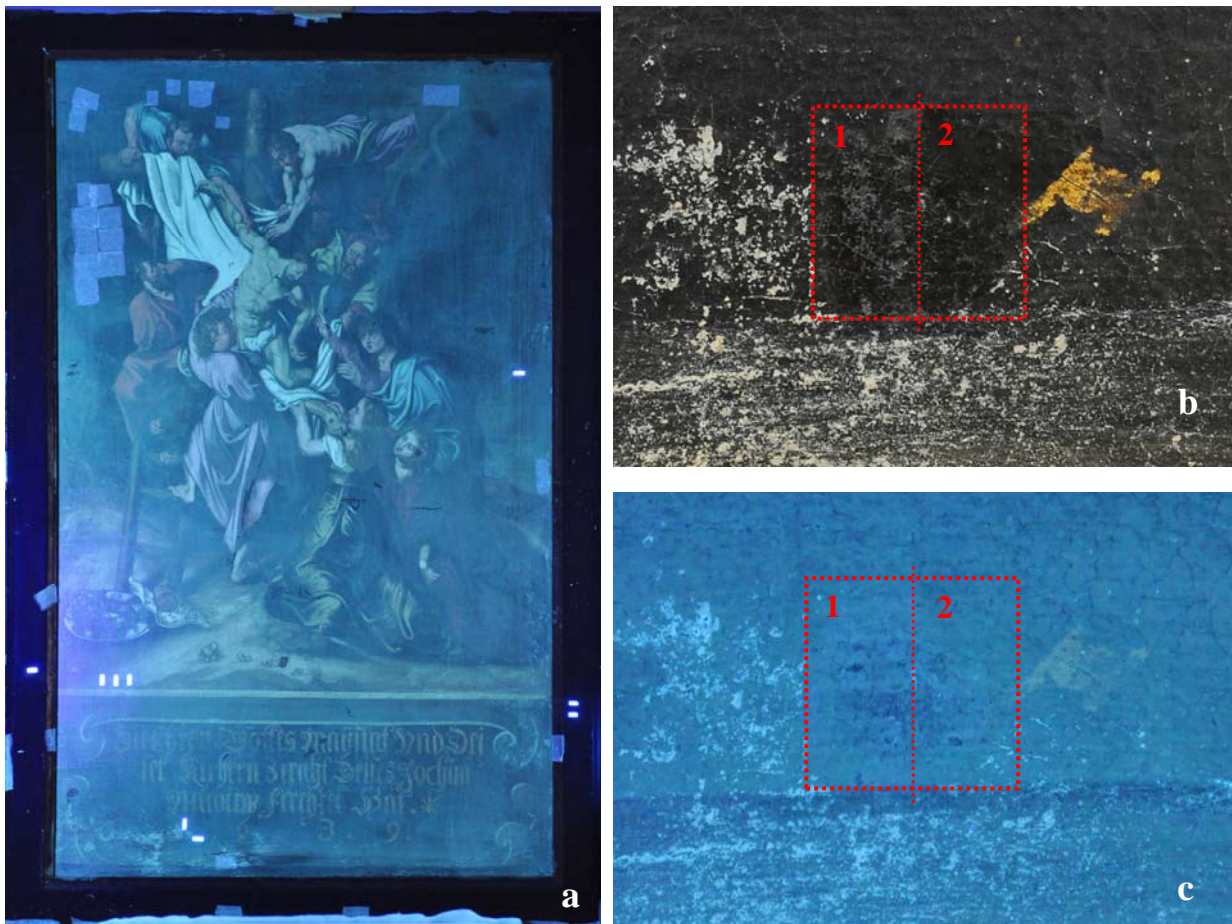
Figur 37) a. UV-opptak av maleriets forside.

c. Samme område som b., men under UV-lys. Det er mulig å få en anelse av at fernissen blir svakt oppbrutt pga påføringen av isopropanol (de mørkeblå flekkene i det behandlede området)

Fordi maleriet hadde en ujevn glans, særlig i områder hvor den gamle fernissen var oppbrutt, ble det påført en retusjeringsferniss. Det ble valgt å bruke MS2A da denne harpiksen har forholdsvis like egenskaper som naturlige harpikser, er stabil og har en mindre tendens for å gulne over tid enn naturlige harpikser. I tillegg vil det være mulig å fjerne MS2A-fernissen med løsemidler som ikke løser opp den eldre fernissen på maleriet. Fernissen ble påført med pensel.

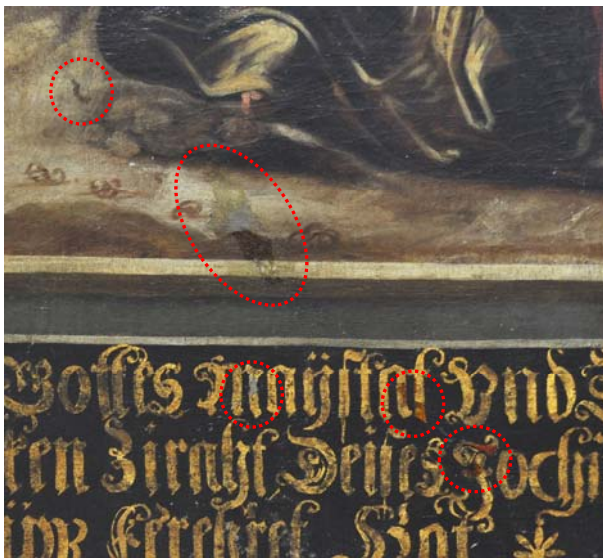
Figur 38) Detalj av maleri før retusjering hvor skader og misfargede retusjer er markert med sirkel

Påfallende synlige skader og tidligere retusjer, ble retusjert med Gamblin konserveringsfarger påført med en smal pensel (Figur 38, Figur 39). Disse fargene er utviklet for bruk i konservering og består av løspigment blandet i Laropal A 81 harpiks. Denne harpiksen er stabil og endrer i liten grad løselighet over tid, i tillegg har fargene gode optiske egenskaper, særlig ved imitasjon av eldre oljemaling. Det ble benyttet en normal retusjeringsmetode, det innebærer at visuelt forstyrrende skader integreres i maleriets helhet ved vanlig betraktningsavstand. Retusjene vil derimot ikke fullstendig imitere overflatestruktur og aldringsfenomener og vil være synlige ved nært hold. Dette ble valgt som retusjeringsmetode for disse områdene fordi maleriet skal henge i kirkerommet og estetikken er essensiell.

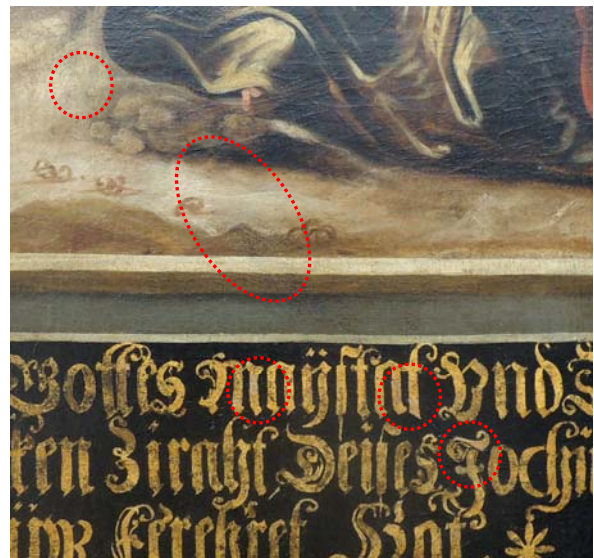
Figur 39) Samme detalj etter retusjering

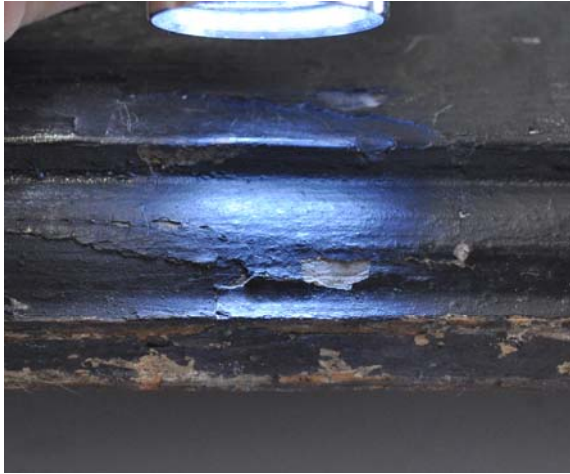
Figur 40) Opp- og avskalling på prydrammen før konsolidering. Fotografert i sidelys

Opp- og avskallingene på prydrammen var hovedsakelig lokalisert langs ytterkantene og i områder med flere lag overmaling. Disse ustabile fargepartiene ble punktkonsolidert med en løsning 3 % størlim i kombinasjon med svakt press fra varmeskje (60 °C). Det ble valgt å benytte størlim som klebemiddel, da den hadde tilstrekkelig klebeevne i tillegg til at den ikke etterlot glansfulle skjolder på rammens forholdsvis matte overflate. Arbeidet ble utført med sidelys for økt kontroll (Figur 40, Figur 41).

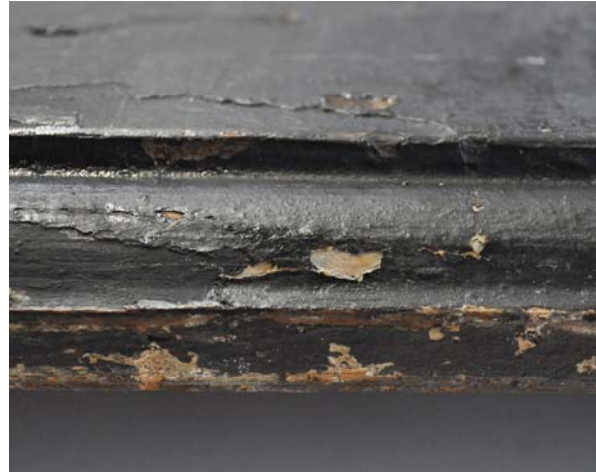
Figur 41) Samme område etter konsolidering med størlim og varmeskje

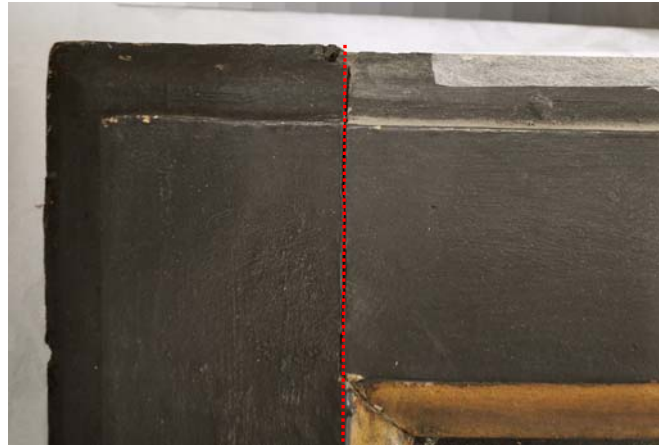
Figur 42) Detalj av prydramme under rensing. Renset område til venstre for den røde stiplede linjen

Prydrammen ble overflaterenset med en bomullspinne lett fuktet med saliva og etterenset med avionisert vann (Figur 42). Støv og smuss var særlig akkumulert i fordypninger og langs kantene i øvre rammelist.
