A 248 Mariakirken i Bergen
Malerier og epitafier

Epitafiet over D. Mortman/ Kristi himmelfart (inventar nr.18)

Undersøkelser og behandling

Oppdragsrapport 2015/15
Arkeologisk museum
Universitetet i Stavanger
Avdeling for konservering

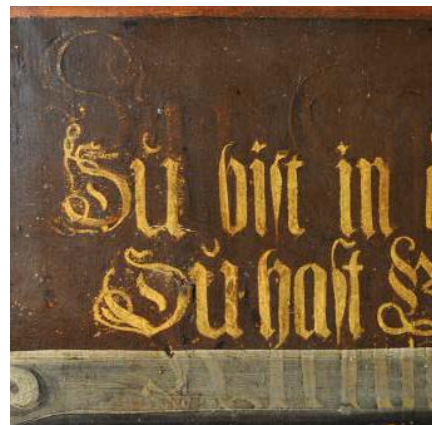
Ved betraktning med det blotte øyet kan en se at dagens to skriftfelt og kartusjen er overmaling (fig.4). I Lidén og Magerøy (1980:95) bemerkes det at «En overmalt innskrift kan skimtes. Dag H. Sæverud tolker det som trolig er maleriets originale tekstfelt slik: «Zu Ehren Gottes Majestat und dieser Kirchen Zierath dies Dirich Mortmann vor Ehret hat. Anno MDCXXVI.»» (se også under røntgen s.8-9)

Fig.4. Detalj av øverste skriftfelt hvor underliggende bokstaver er synlige i øvre og nedre kant.

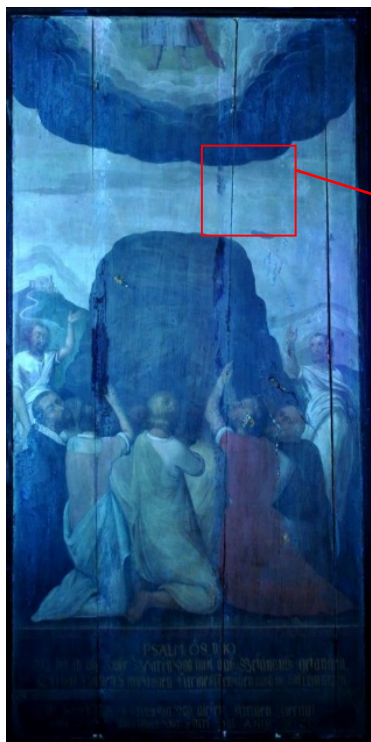
I UV lys har maleriet en grønnlig fluorescens som indikerer at maleriet er påført en naturlig harpiks på basis av Dammar.⁴ (fig. 5). Fernisslaget er ujevnt påført. De fleste retusjerte områdene har den samme grønnlige fluorescens, er lite synlige og ligger trolig under maleriets fernisslag (fig.6-sort markering). Andre retusjer fluoreserer mot en mørk blå farge, noe som tyder på at de ikke er dekket av ferniss og er dermed nyere (fig. 6-gul markering).

Fig.5. Hele maleriet fotografert i UV-belysning.

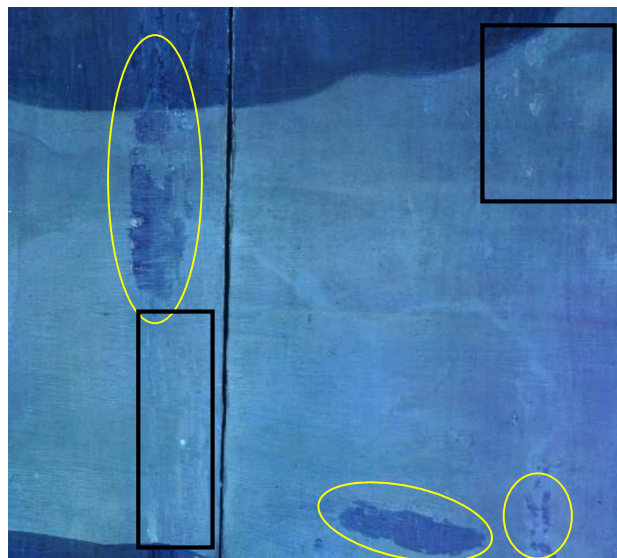
Figur 6: Detalj i UV lys. Gamle og nye retusjer markert med henholdsvis sort og gult.

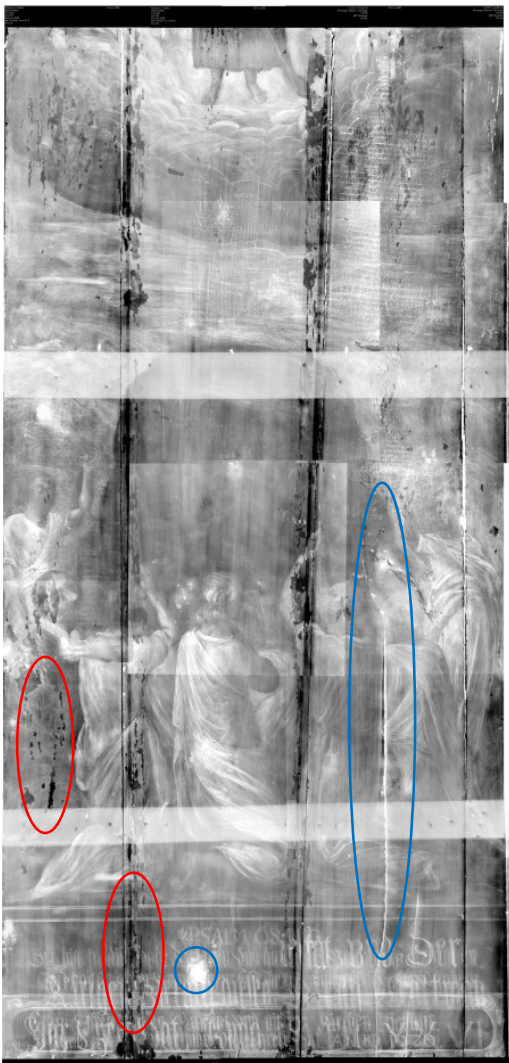
15 røntgenopptak ble montert sammen til et helopptak av maleriets motiv. På røntgenopptaket (fig. 7) fremkommer tydelig bordenes sammenføyninger. Opptaket viser også skadeomfang både på trepanelet og i malinglaget. De fleste avskallingerne fremstår mørke mens noen fremstår som hvite flekker og streker (fig. 7). Dette tyder på at 2 forskjellige typer kittingsmateriale er benyttet, hvorav de hvite trolig er blyhvittholdige⁶. Dette indikerer at maleriet har gjennomgått minst 2 forskjellige behandlinger.

Fig.7. Sammensatt røntgenopptak av maleriet. (Prydrammen er ikke med). Eksempler på kittete skader som avtegner seg sort (markert med rødt) og de som avtegnes hvitt (markert med blått).

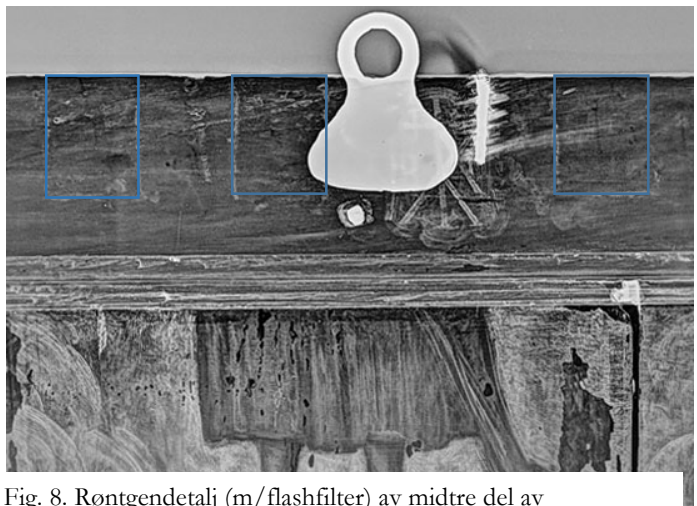
Det ble i tillegg tatt ekstra røntgenopptak av øvre prydrammeside i håp om å dokumentere de negative sporene etter den antatte, tidligere tannrekken (omtalt s. 6). Under det smidde opphenget fremkom et våpen med bumerke i tillegg til forventede spor etter tannrekke. Bumerket er plassert sentrert mellom to av klossene (fig. 8). Dette betyr at maleriet har hatt en annen montering og et annet utseende på et tidligere tidspunkt, trolig originalt. Det er ikke foretatt nærmere undersøkelser av bumerkets eier, sammenlikning med tilsvarende funn på inv.nr.19 eller mulige sammenfall med inv.nr.14 i forbindelse med behandlingen.

Fig. 8. Røntgendetalj (m/flashfilter) av midtre del av prydrammens øvre side. Negative spor etter pålimte klosser er markert med blått. Bumerket sees sentrert mellom to klosser.

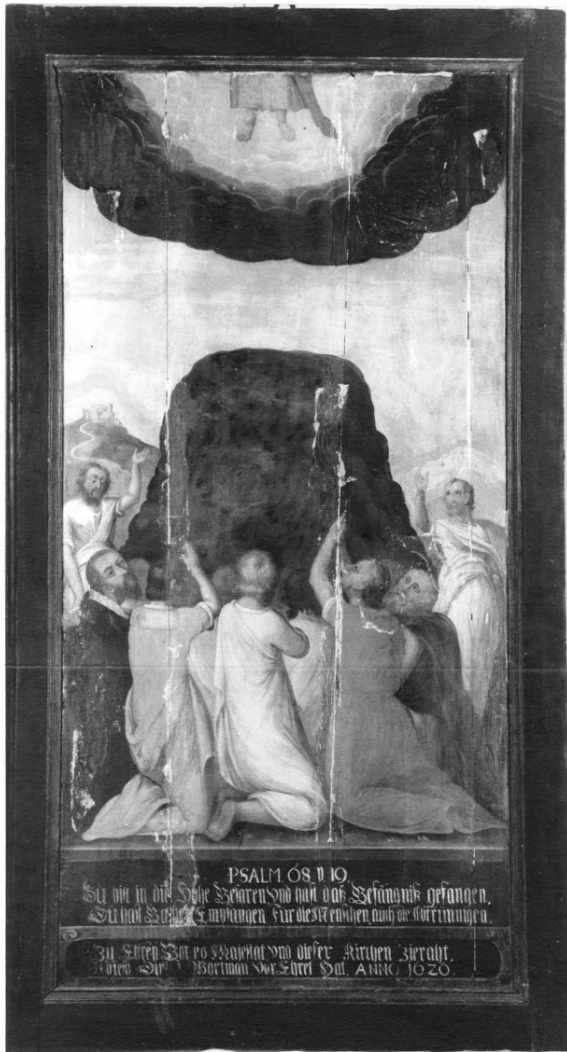
Det foreligger en rapport med fotodokumentasjon på behandling av maleriet «Himmelfarten» fra malerikonservator Bjørn Damman, 1970 (fig 12-13). Han skriver: «Pannåbordene har krummet seg noe (billedsiden konveks) og det har dannet seg sprekker mellom bordene på omkring ½ cm. I sprekken var det grovt kittet, noe av kittingen var falt ut. Større partier av malingen, særlig i ytterkant av bordene var oppskallet og løs. (...). Det ser ut til at hele billedet på et tidligere tidspunkt har blitt oppmalt (se røntgenbilledene). Dertil er skader i den oppmalingen også tidligere grovt retusjert.»

Fig.12: Maleriet før konservering i 1969

Sammendrag av Dammanns behandling i 1969 forteller videre at: «Maleriet ble konservert med mikrokrystallinsk voks 140/145 20E, ved hjelp av varmelampe og varmeskje (...) rensset for overflatesmuss og de mest iøynefallende skader i malingen retusjert med oljemaling (...). Maleriet ble fernissert med MS2A ferniss». Ingen behandling av prydrammen er omtalt.

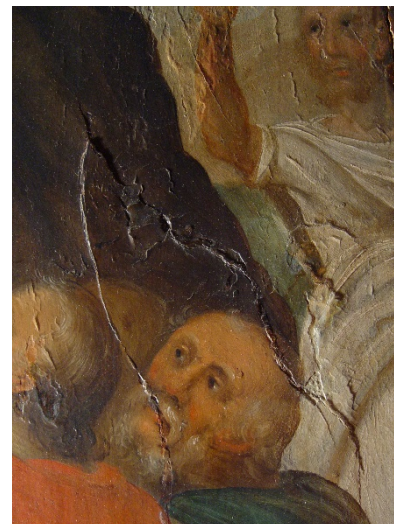
I midten av bord 3, ca 75 cm opp fra nedre kant, er et område på ca 10x10 cm med en kvist eller stor skade. Spenninger i treverket har løftet et omvendt v-formet stykke av treet ca 1-2 mm opp fra overflaten (fig. 14). I tillegg har skaden forårsaket en loddrett, ca 86 cm lang sprekk som avsluttes i nedre kant av maleriet. Sprekken og området med kvist har blitt kittet og retusjert ved en tidligere behandling. Kittingen sees også på røntgen (den lange, blå markeringen på fig. 7). Skaden i treverket er stabil.

Fig.14. Skade i treverket i bord 3. Sprekkdannelse og treverket er løftet opp.

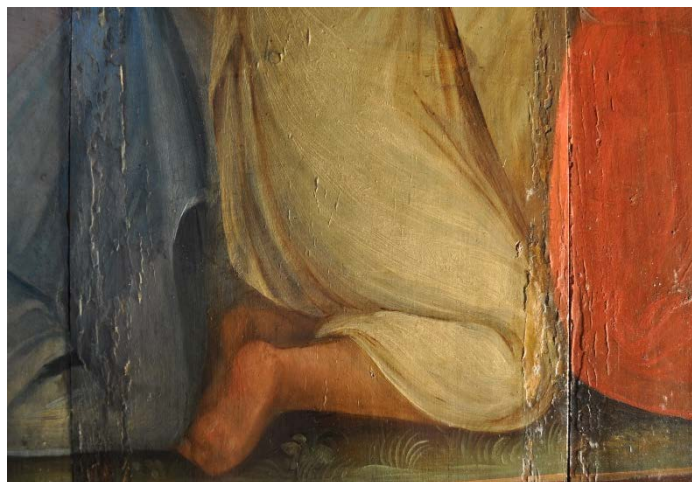
Over store deler av billedflaten er det loddrette, takformede oppskallinger som følger treretningen. De største skadene er knyttet til maleriets øvre halvdel samt kantene og områdene rundt bordenes sammenføyninger (fig. 15, 17). Ved en tidligere behandling har kitt blitt fylt inn både mellom og rundt bordsammenføyningene. Disse har sprukket, mistet heft til treverket og stedvis falt av. Dette er samme skadetype som også ble påpekt ved behandlingen i 1969.

Fig.15. Detalj av område med to bordskjøter. Store partier med takformede oppskallinger sees.

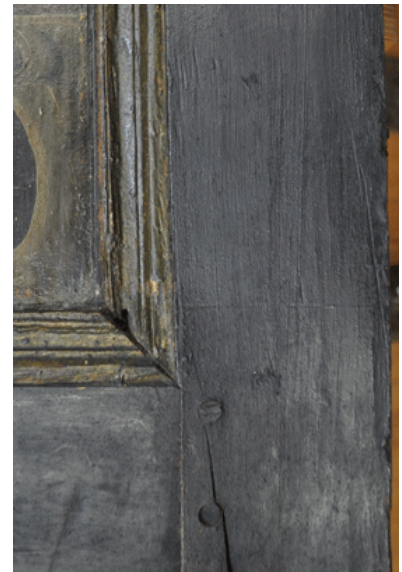
Fig.16. Prydrammens nedre venstre hjørne med løst trestykke.

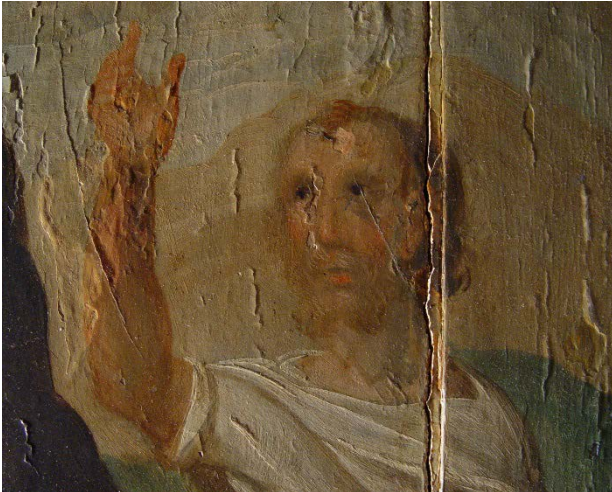
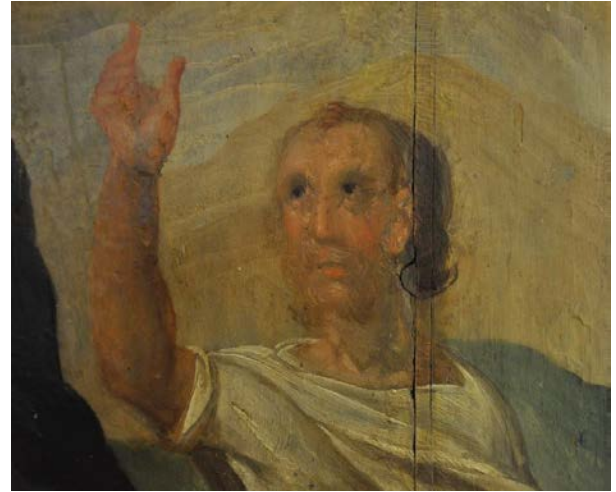
Fig. 17. Eksempel på et oppskallet område før konsolidering. Kitting fra 1969 sees i sprekken til høyre i bildet

Bruk av mikrokrystallinsk voks ved behandlingen i 1969 viste seg ved utprøving å stenge for god inntrenging av konsolideringsmiddel. Det ble utført konsolideringstester med størlim med forskjellige konsentrasjoner (3-5%), men disse ga ikke tilfredsstillende klebeeffekt. Det termoplastiske limet Medium for Konsolidering (MfK) i kombinasjon med varmeskje ga gode konsolideringsresultater (fig.18). For å få maksimal inntrenging ble japanpapiret, som ble påklebet i 2010, fjernet med lunket avionisert vann før MfK ble påført lokalt på oppskallingene med en tynn pensel. Overskudd av lim ble fjernet umiddelbart med en bomullspinne fuktet med saliva for å unngå at rester av lim ble liggende som blanke flekker på overflaten. For å legge ned oppskallingene ble det benyttet svakt press med en varmeskje (55 °C) over Melinex. På små oppskallinger viste det seg å gi bedre resultat ved å regenerere overflatens vokslag i stedet for å benytte MfK. Det ble på disse områdene benyttet høyere temperatur på varmeskjeen (ca 60-70 °C). På grunn av malinglagets dårlige tilstand var prosessen tidkrevende.

Fig. 18. Samme område etter behandling

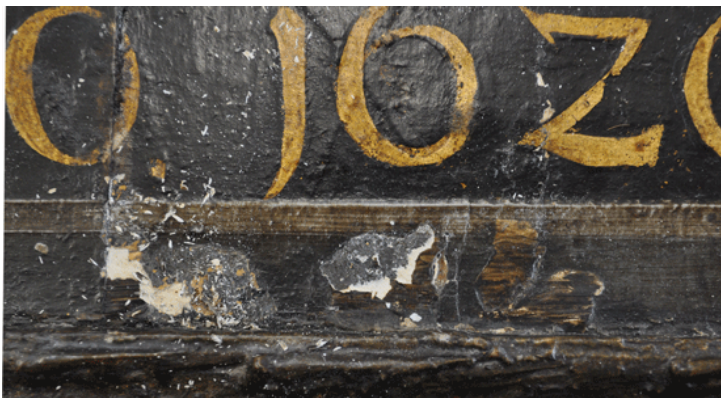
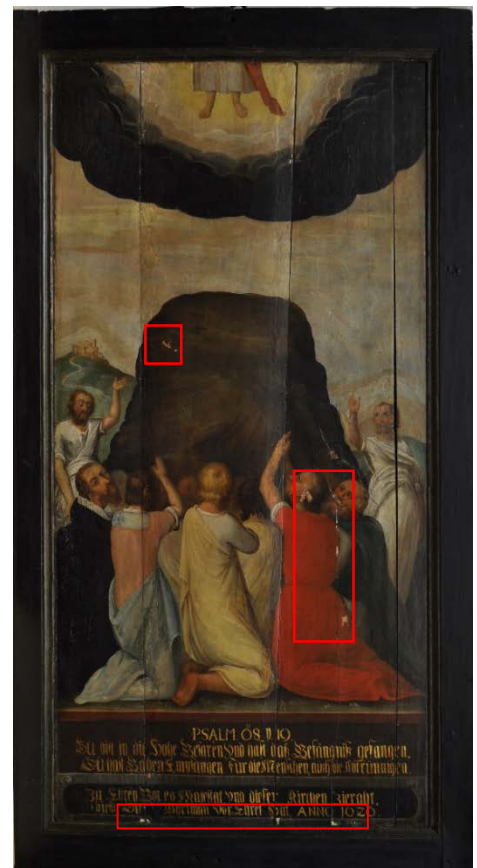
Fig.19. Detalj fra nedre del av skriftfeltet under fjerning av tidligere kitting, som delvis var påført inn på original maling.

De grove kittingene som var lagt i sammenføyningene mellom bordene i 1969 ble fjernet mekanisk med skalpell og spatel under mikroskop. Nesten alle andre kittete områder ble vurdert til å være stabile. Kun på 3 mindre områder ble kitting fjernet inne på bordene; Et lite område på bord 2, på og rundt kvisten og sprekken i treverket på bord 3 og i nedre kant, under skriftfeltet, hvor flere mindre kittinger dekket original maling (fig.19-21).

Fig.20. Hele maleriet hvor de 3 områdene hvor tidligere kitting ble fjernet er merket med rødt.

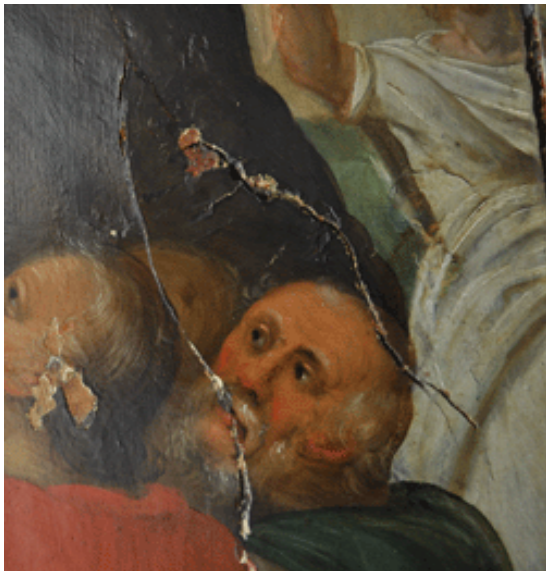
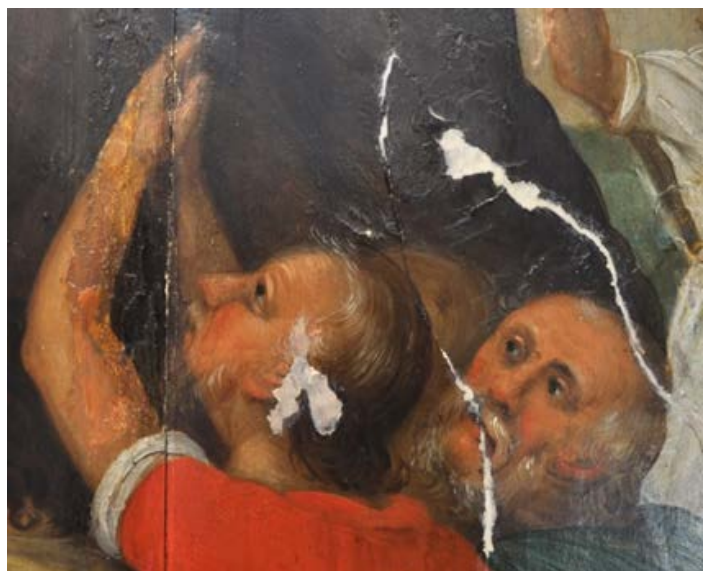
Fig.21. Detalj av bord 3 etter fjerning av tidligere kitting. Sprekk mellom bord 3 og 4 sees øverst til høyre.

Vokskittingene ble laget ved å smelte sammen 3 deler bivoks og 2 deler dammarharpiks ved ca. 80-100°C. Deretter ble 1 del champagnekritt tilsatt. Vokskittingene ble påført som varm pasta (ca 60°C). Voksen ble jevnet ut med en spatel og gitt en struktur tilnærmet de omkringliggende områdene (fig.22). Målet var å imitere ujevnhetene i treverket for å gjøre avskallingsområdene så lite synlige som mulig.

Fig.22. detalj av bord 3 etter ny vokskitting. Tidligere misfargede retusjer sees på armen til venstre.

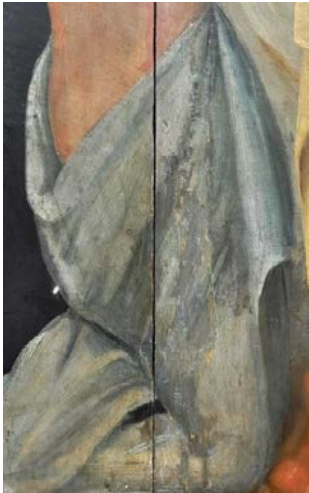
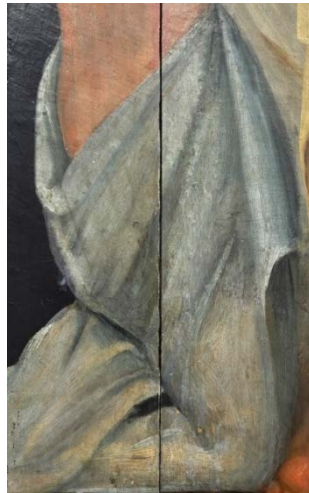
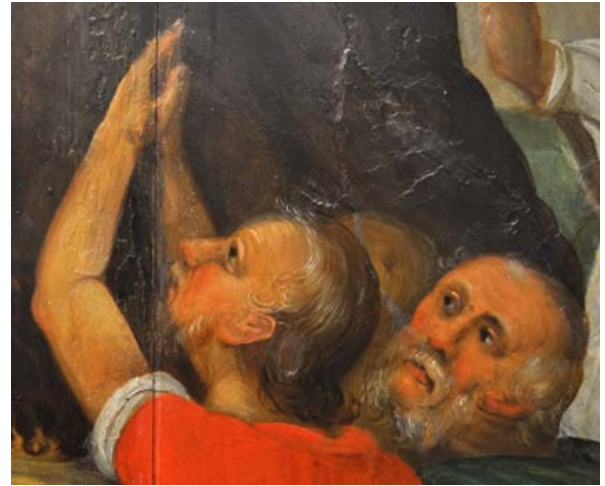
Fig.25. Detalj av misfarget retusj før retusjering.

Retusjeringen ble utført med konserveringsfarger fra Gamblin. Det meste av retusjeringsarbeidet besto i å korrigere de tidligere retusjerte områdene hvor fargene hadde endret seg. For å integrere de misfargede retusjene på best mulig måte ble retusjene utført med tratteggioteknikk (fig.25-26). De tre områder som ble kittet på nytt ble retusjert med en kombinasjon av en normal retusjering og tratteggioteknikk (fig.27).

Fig.26. Samme detalj etter inntoning.

Fig. 27. Detalj av bord 3 etter retusjering.

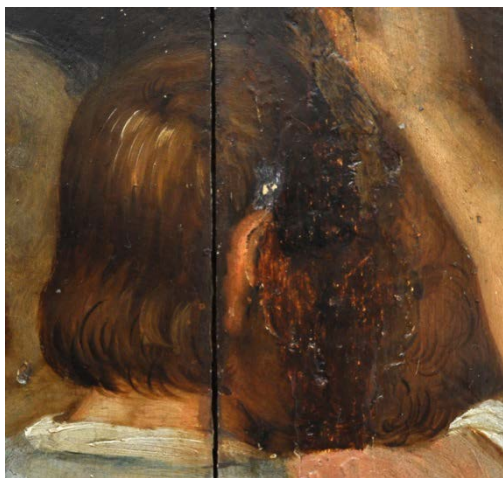
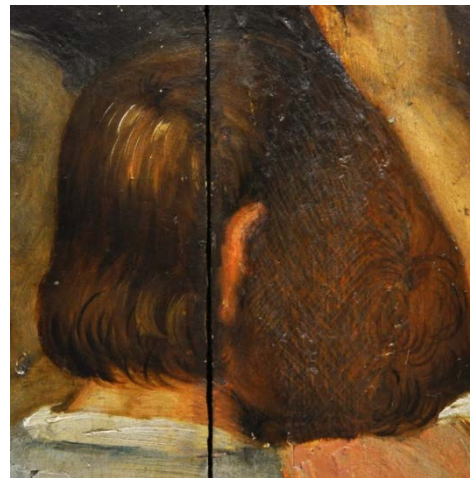
Fig.28. Detalj av den tidligere inntonete skaden der ansiktet skulle vært.

Tratteggioteknikk ble også benyttet på «ansiktet» til personen til høyre for mannen med pipekrage. En ujevnt kittet overflate i en mørk brun farge fremsto avvikende på betraktningssavstand (fig.28). Det forelå ingen dokumentasjon på hvordan dette ansiktet tidligere kan ha sett ut, så det ble valgt å gi området en inntoning i mellombrune farger med tratteggioteknikk. Ved nærbetraktning fremstår området som noe «ullent», men på betraktningssavstand glir det inn i helheten (fig.29).

Fig.29. Samme skade etter justering av inntoning. Ikke grunnlag for rekonstruksjon.
