248 Mariakirken i Bergen  
Malerier og epitafier

**Epitafium over Johan Mestmacher/  
Kongenes tilbedelse**  
(inventar nr.3)

Undersøkelser og behandling

Oppdragsrapport 2015/13  
Arkeologisk museum  
Universitetet i Stavanger  
Avdeling for konservering  
Utgiver:  
Universitetet i Stavanger  
Arkeologisk museum  
4002 STAVANGER  
Tel.: 51 83 31 00  
Fax: 51 84 61 99  
E-post: post-amt@uis.no

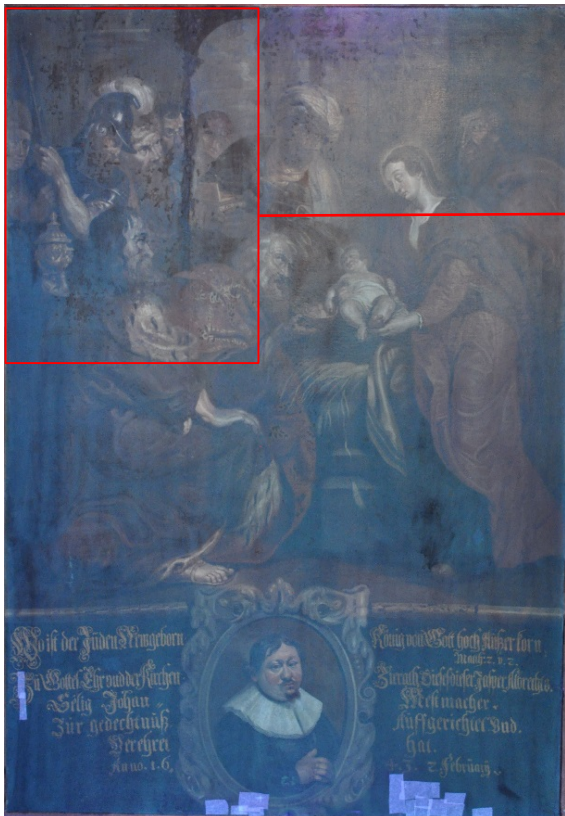
Maleriets overflate fluoriserer med en gulgrønn fluorescens (fig.12). Fluorescensen er ikke sterk, men fargenyansen er karakteristisk for en ferniss på basis av naturlig harpiks, for eksempel Dammar eller Mastic.<sup>5</sup> Et omfattende skadeomfanget i maleriets øvre venstre del fremtrer tydelig (fig.13). Den loddrette, mørke stripen er knyttet til en oppbrutt kitting som er godt synlig med det blotte øyet. Også malinglaget i området rundt har større partier med retusjer som fremstår som mørke flekker. Alle retusjene fluoriserer likt og har et slør av fernissens fluorescens på overflaten. Dette tilsier at de ligger under dagens ferniss.

Fig.12. Hele maleriet i UV-lys før behandling.

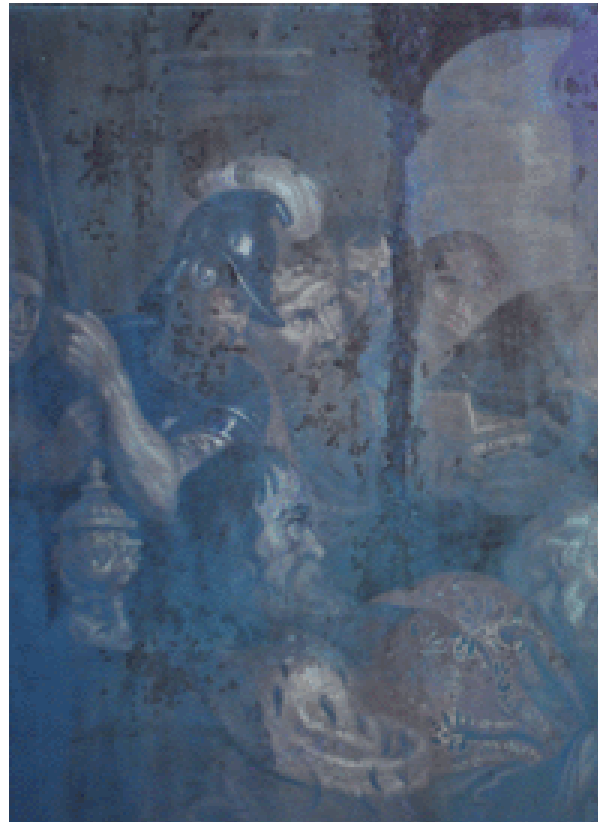
Fig.13. Detalj av maleriets mest skadde område.

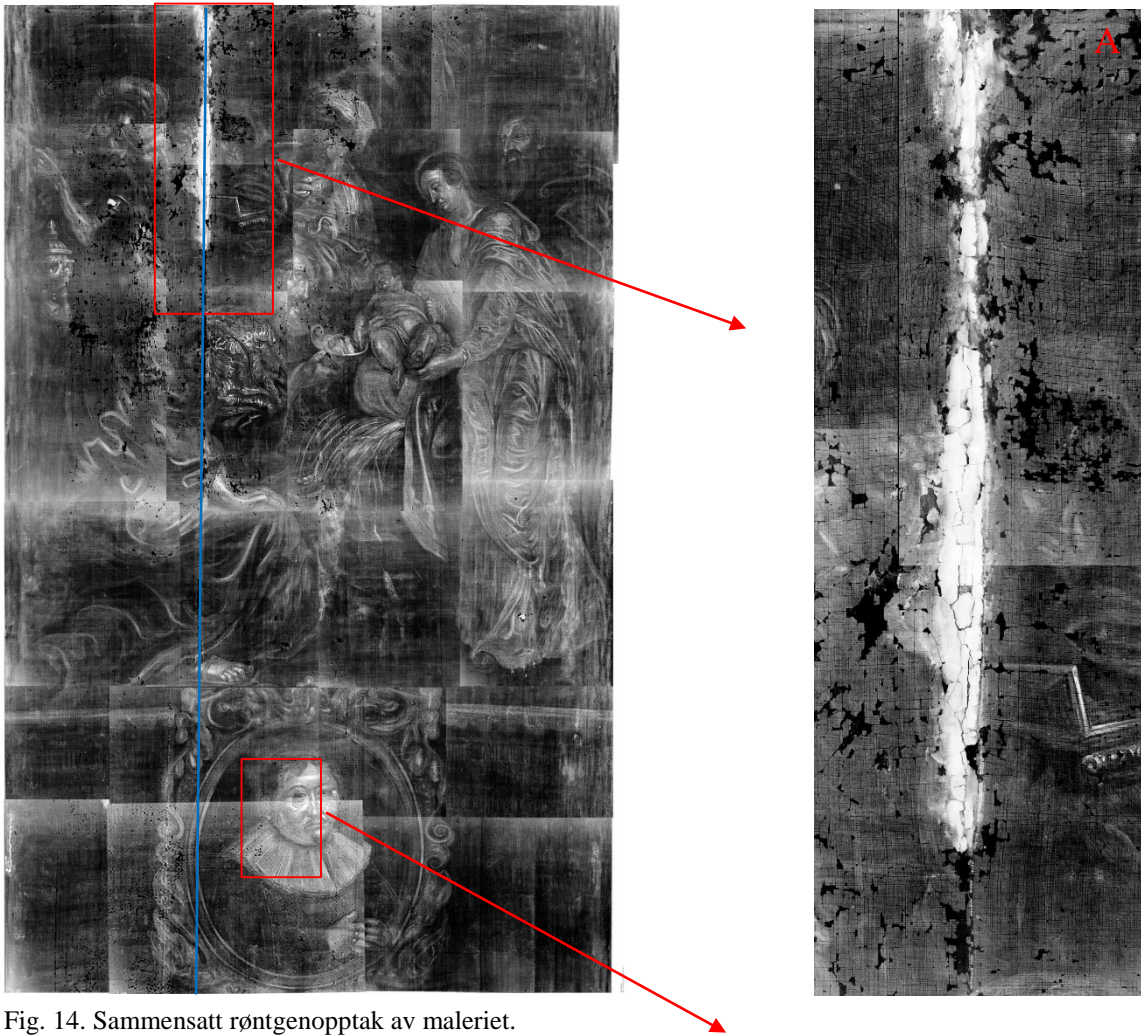
Det ble tatt 24 røntgenopptak som ble montert sammen til et helopptak av maleriets motiv (fig.14). Maleriets skadeomfang fremkommer tydeligere frem på røntgen enn i UV-lys. Den loddrette skaden i øvre venstre del sees tydelig knyttet til lerretets skjøt (markert med blått på fig.14). Den hvite gjengivelsen av kitting på røntgen tyder på at kittingen er på basis av bly, trolig blyhvitt<sup>6</sup>.

Fig. 14. Sammensatt røntgenopptak av maleriet.

A: Detalj av kitting knyttet til skjøt. De ulne kantene er tynnere overmaling inn på originalmaling. B: Detalj av Mestmachers hode med avvik i hår og øret.

Sammenholdt med helopptak av maleriet i UV-belysning og ved betraktning med det blotte øyet, viser røntgenopptaket at kitting og retusjering av den loddrette skaden også er påført oppå originalmaling. Overmalingen sees som grå, ulne partier i randsonen av den pastose, blyhvite kittingen (fig. 14A). Motivmessig sees det mindre avvik mellom dagens motiv og røntgenopptaket knyttet til Mestmachers hår. På røntgen er hele hans høyre øre synlig (fig 14B), mens halve øret skjules av en hårkrøll i pålys (sees på fig.7). Likeledes er plassering av hårskill og håret i pannen forskjellig på røntgen og i pålys.

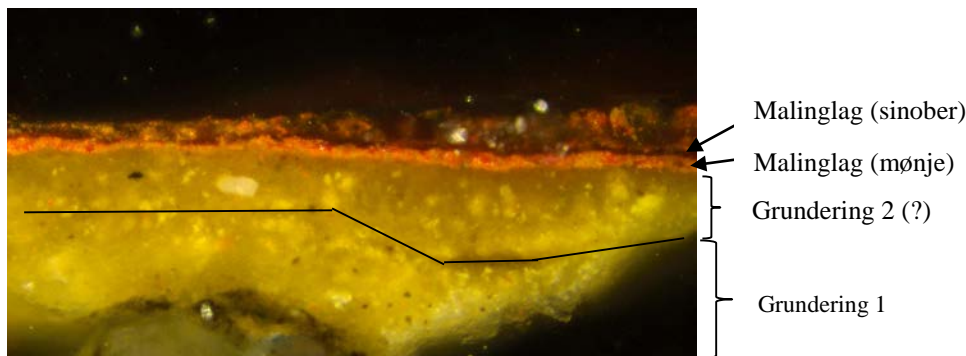
Fig.15. Snitt av Melchiors røde kappe. Snittet viser en tykk grundering og rødfarge bygd opp ved bruk av mønje og sinober. Det «ulne» laget øverst er kanten av en retusj og sekundær ferniss.

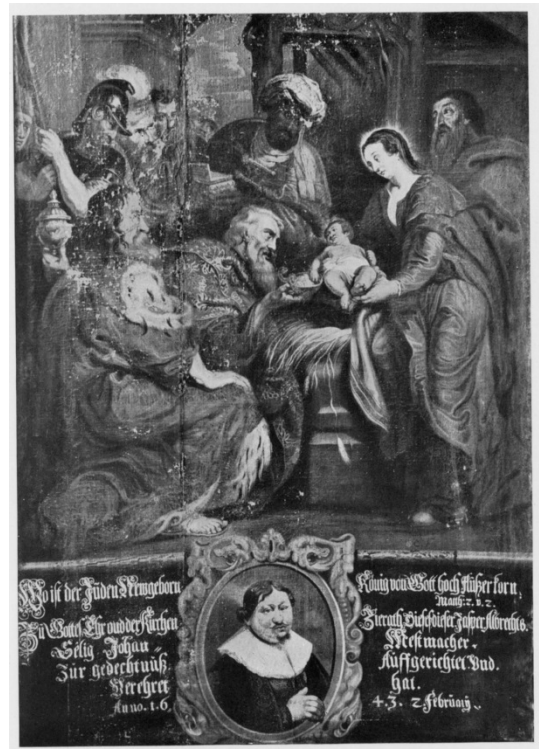
I Riksantikvarens arkiv ble det funnet et udatert foto som viser maleriet med tallrike avskallinger, spesielt i øvre venstre del (fig.16). Samme foto er avbildet i en monografi over E.Fiigenschoug som kom ut i 1957<sup>7</sup>. Sannsynligheten er stor for at maleriet har blitt behandlet en gang etter dette. De gjennomførte undersøkelsene underbygger at maleriet har

Fig.16. Foto fra 1957 med skadeomfang før siste behandling. (RA's arkiv)

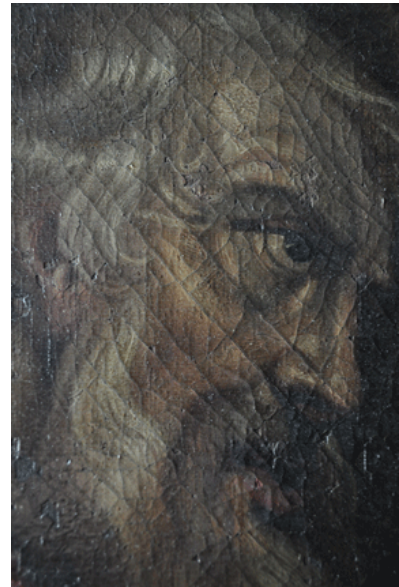
Hele maleriflaten har et finmasket krakeleringsnettverk, samt noen større krakeleringer spredt rundt over hele maleriet (fig.17. Sees også på fig.9-10). Det er 4 lange sprekker i malinglaget som skråner nedover fra øvre venstre kant. Brettene i det originale lerretet har preget inn i malinglaget.

Fig.17. Detalj av Melchior. Viser maleriets krakeleringsnettverknnett

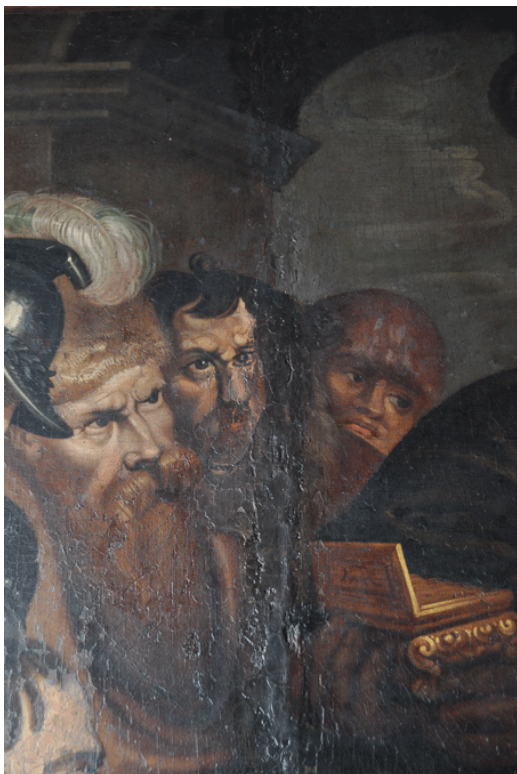
Den største og mest skjemmende skaden i maleriet er knyttet til en kittet og retusjert skade i maleriets lerretsskjøt. Det kileformede skaden har en lengde på ca 54 cm nedover fra øvre kant. Kittingen er ca 4 cm bred i øvre kant, har åpne sprekker og er svært dårlig tilpasset i nivå og overflatekarakter (fig.18-19). Nivåforskjellen er på flere millimeter. Skaden er i tillegg påført en retusj som i dag fremstår misfarget og matt. (fig.18).

Fig.18. Hele skaden i sidelys.

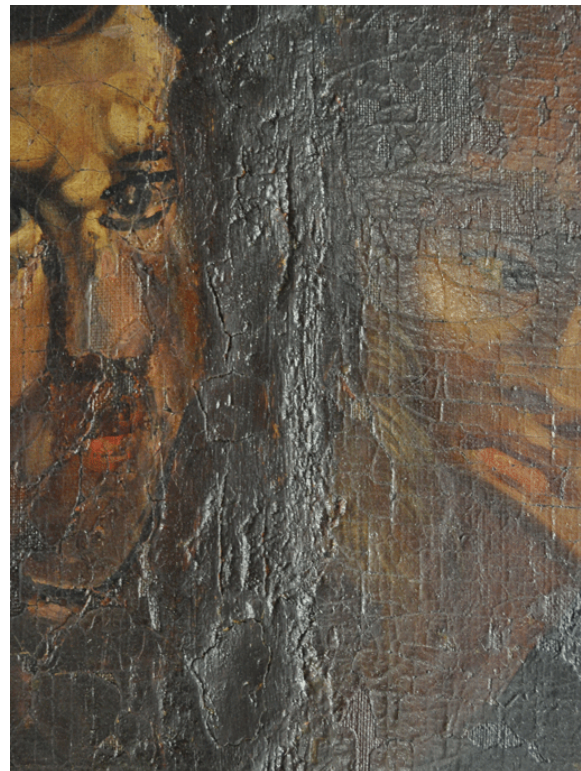
Fig.19. Detalj av skaden i sidelys som viser nivåforskjell, sprekker i kitting og overflatestruktur.

Røntgenopptakene viser at skadeomfanget er mindre enn kitting og retusj tilsier. Samtidig fremgår det på røntgen at kittingens sprekker går helt ned til underlaget (sees på fig. 20 som en mørk kant og to firkantete felt langs høyre kant av lag 4).

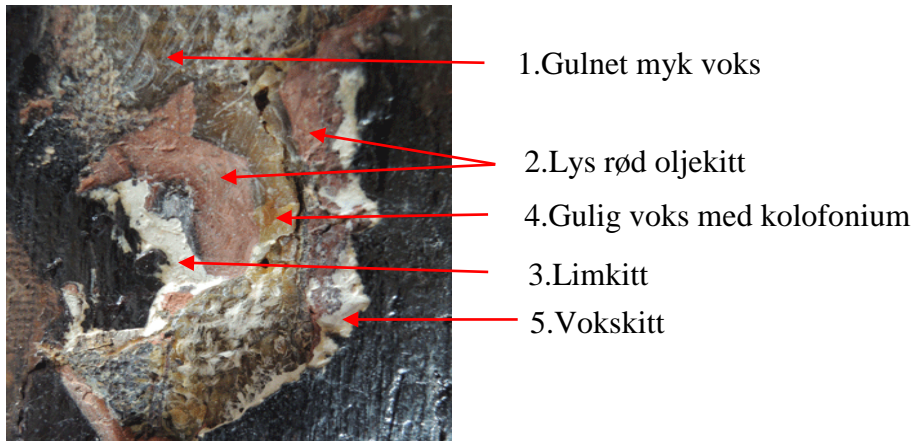
Forsøk på mekanisk fjerning med skalpell under mikroskop viste at utbedring av maleriets lerretsskjøt har blitt utført to ganger. I bunnen av sprekken ligger et tykt lag gulnet, myk voks. Oppå denne er en opp mot 4 mm tykk, lys rød, trolig blyhvittholdig oljekitting påført i

Fig.20. Makrofoto av de forskjellige kitematerialene under prøveavdekking.

skadeområdet. I samme nivå eller oppå ligger en limkitting på basis av kritt. Påføringene fyller ujevnheter knyttet til skjøten og manglende originalerret opp mot øvre kant. Oppå disse ligger et tykt, gult, sprøtt og krakelert vokslag (trolig bivoks med kolofonium) og til sist en nyere voksholdig kitting med blyhvitt. Øverste lag voks/kitting er påført flere cm inn på originalt malinglag. Limkittingen har ikke akseptabel heft til underlaget. Kittingens bindkraft er så svekket at den løsnet fra underlaget eller ble pulverisert ved mekanisk fjerning. Sprekkene ned til underlaget er delvis fylt med den gulige voksen, noe som indikerer at sprekken har oppstått før voksdubleringen. Voksen, både i sprekken og det tykke mellomliggende vokslaget, stabiliserer til en viss grad den eldste kittingen.

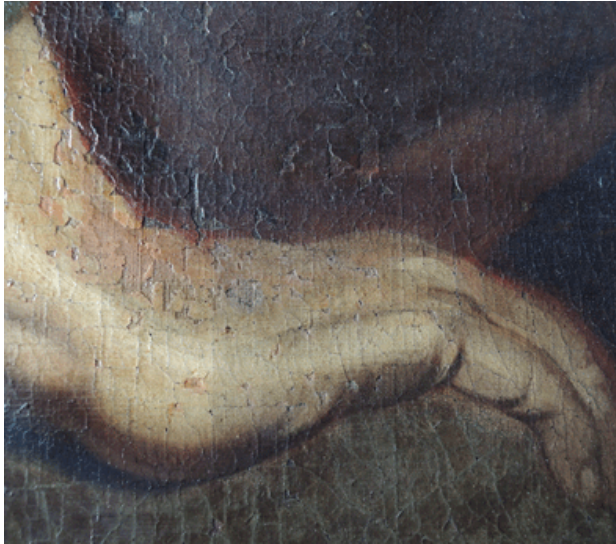
Fig.21. Detalj av kong Caspars hånd som viser tallrike små avskalling hvor enkelte er retusjert rett på underlaget. På tvers av håndbaken sees et svakt, loddrett skille som viser renset og urenset overflate.

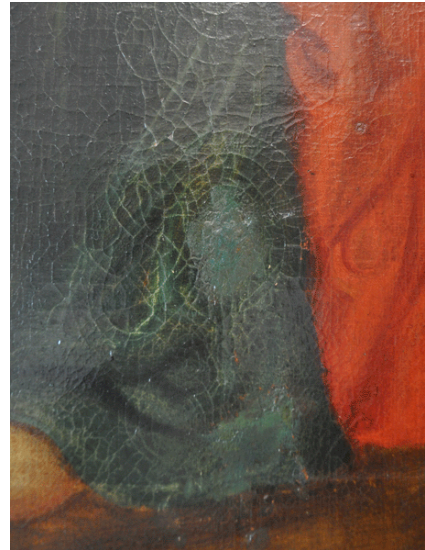
Selv om maleriets malinglag er svært oppbrutt og lerretet er eksponert mange steder, har nesten all originalmaling godt feste til underlaget. De fleste avskallingene er ved en tidligere behandling retusjert rett på underlaget (fig.21). Det er også enkelte mindre områder med kitting og retusjer. Flere av retusjene er misfarget, særlig to større retusjer i nedre del av Jomfru Marias grønne kjole (fig.22).

Fig.22. Detalj av Marias underkjole som viser to tidligere kittete og retusjerte skader

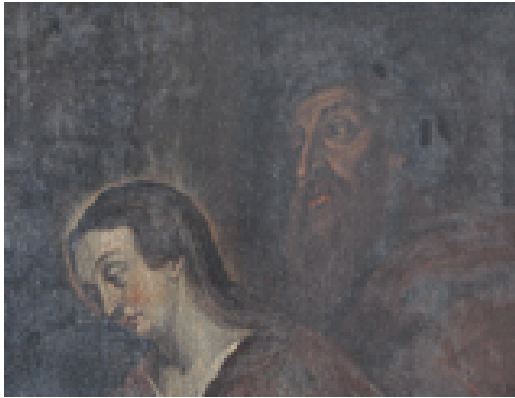
Fig.24. Detalj av Maria og Johannes i sidelys før rensing. Viser blanching/krystallisert steinstøv(?) som gir overflaten en blakket farge.

Maleriet ble renset for støv og smuss med 4 % triammoniumsitratt på bomullspinne og fortløpende etterbehandlet med avionisert vann (fig.23). Maleriets ferniss ble ikke fjernet ved gjennomførte behandling (se begrunnelse s.3) og maleriets rensenivå ble sammenholdt med Bonhoff-epitafiet (inv.nr.4) (fig, 34). Blanchingen i øvre høyre del forsvant med rensingen (fig. 24 og 25).

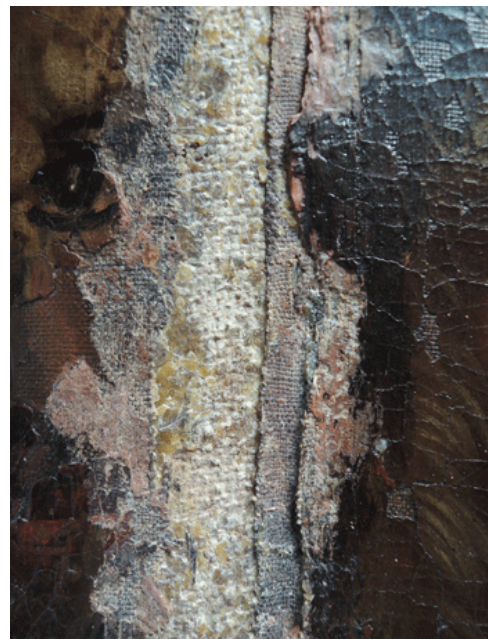
Avdekkingen viste at originalerretet i lerretsskjøten hadde glidd fra hverandre ca 8-10 mm i hele skadens høyde før siste behandling. På venstre side lå originalerretet klebet med voks til det grove dubleringslerretet, mens lerretet på høyre side av skjøten lå brettet dobbelt med de ulike kittematerialene over, under og i mellom. Dette ga en «uryddig» struktur og arbeidet viste seg tidkrevende (fig.26-27). Bretten i originalerretet, som ikke lot seg strekke ut uten at originalmateriale gikk tapt, ga en naturlig forklaring på den store nivåforskjellen mellom den tidligere kittingen og maleriets originale overflate. Voks ble fjernet mekanisk inni lerrets Bretten hvorpå varme og press ble tilført for å mykgjøre og presse sammen den voksimpregnerte bretten. Stedvis hadde dette noe funksjon, men ikke tilstrekkelig til at nivåforskjellen mellom høyre og venstre side av skaden ble utlignet.

Fig.26. Detalj av skadeområdet etter fjerning av tidligere kittmateriale.

Grundig undersøkelse og vurdering gjennom prøveavdekkinger under mikroskop (oppsummert s. 12-13) ga grunnlag for fjerning av kittematerialene. Avdekkingen ble utført med skalpell under mikroskop for å sikre at en til enhver tid kunne se og forstå hva en fjernet. De øverste to vokslagene lot seg i tillegg delvis fjerne ved hjelp av white spirite.

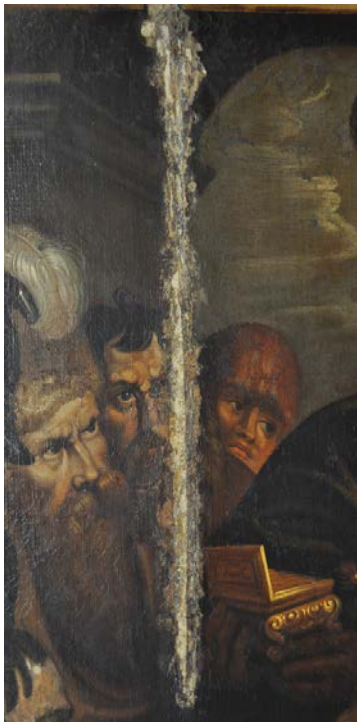
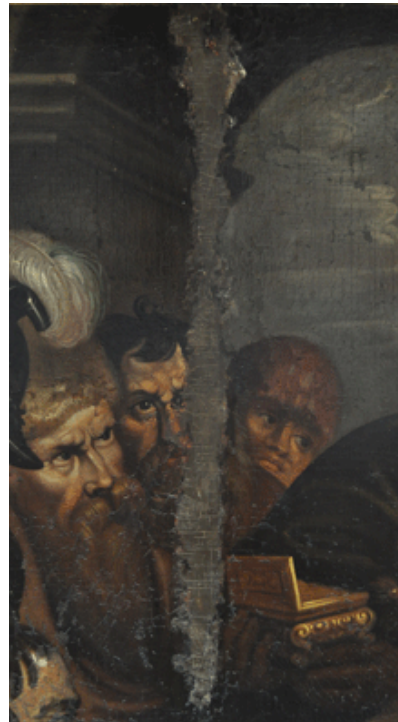
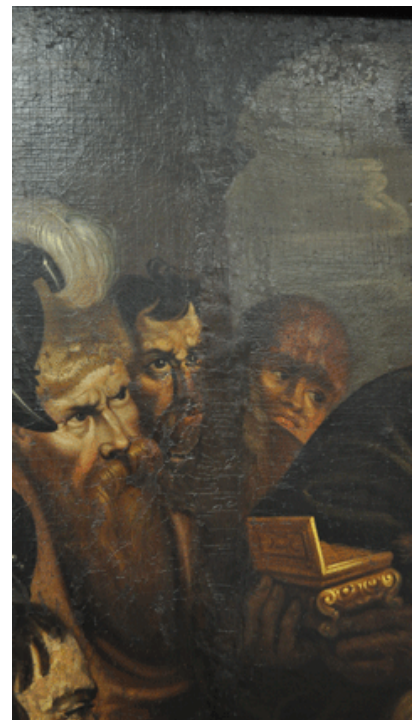
Fig.27. Lerretsskjøten etter fjerning av tidligere kitting og retusjering.

Fig.28. Lerretsskjøten etter ny vokskitting og forsøk på ny tilpasset overflatestruktur.

Fig.29. Lerretsskjøten etter retusjering og ny overflatebehandling.

I en artikkel fra 2010 henviser Laura Fuster-Lòpez til en oppskrift på vokskitt som består av dammarharpiks og bivoks<sup>10</sup>. Harpiksen gjør vokskittingen stivere og forbedrer klebeegenskapene. Sannsynligheten for at både bivoks og dammar er bestanddeler i den tidligere kittingen er stor så oppskriften skulle være godt egnet.

Retusjering av lerretsskjøten ble utført med konserveringsfarger fra Gamblin, påførte direkte på vokskittingen. Fargene ble løst i diacetonalkohol som ikke påvirker voks. Gamblinfarger ble valgt fordi gjennomførte tester viste at fargene sitter godt fast på vokskitting, gir en tilfredsstillende glans og kan lett fjernes hvis nødvendig under behandlingen eller i fremtiden. For å integrere skadeområdene i maleriet på best mulig måte ble retusjene utført med en kombinasjon av en normal retusjeringsmetode og tratteggioteknikk (fig.29). Andre større misfargede retusjer, som de to på Marias underkjole, ble tonet inn med samme retusjeringsmateriale og metode.
