A 248 Mariakirken i Bergen Malerier og epitafier

Epitafium over familien Lammers (inventar nr. 5)

Undersøkelser og behandling

Oppdragsrapport 2015/18
Arkeologisk museum
Universitetet i Stavanger
Avdeling for konservering

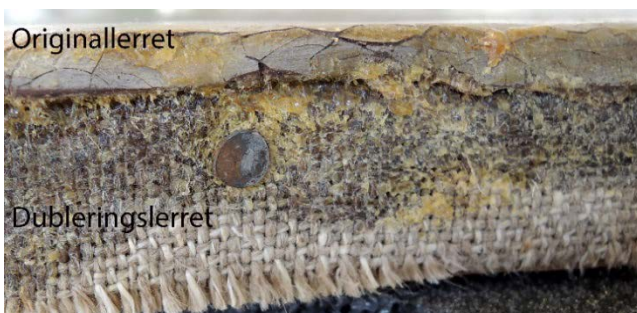
Figur 3 Detaljfoto av maleriets høyre kant. Den originale malingen er brettet over blindrammekanten.

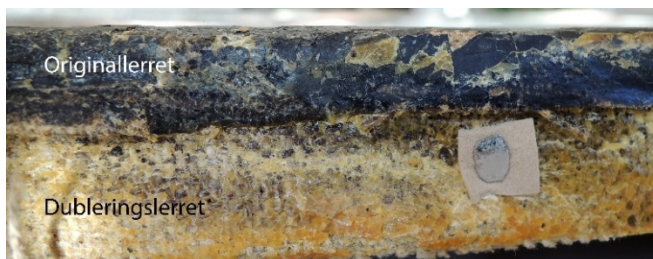
Figur 4 Detaljfoto av maleriets høyre kant. Den originale malingen er brettet over blindrammekanten

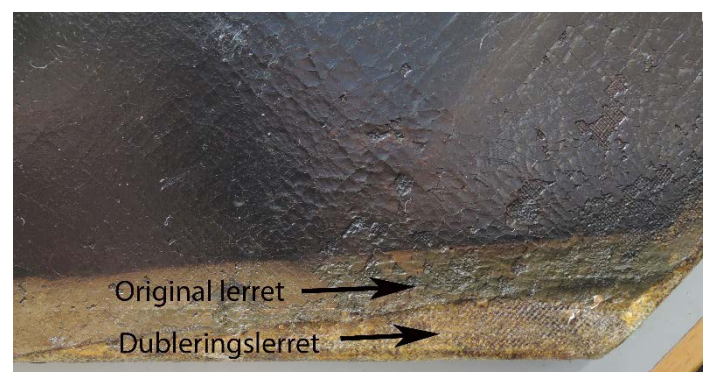
Figur 6 Detaljfoto av maleriets øvre venstre brutte hjørnet. Det originale lerretet er montert skjevt i den sekundære blindrammen

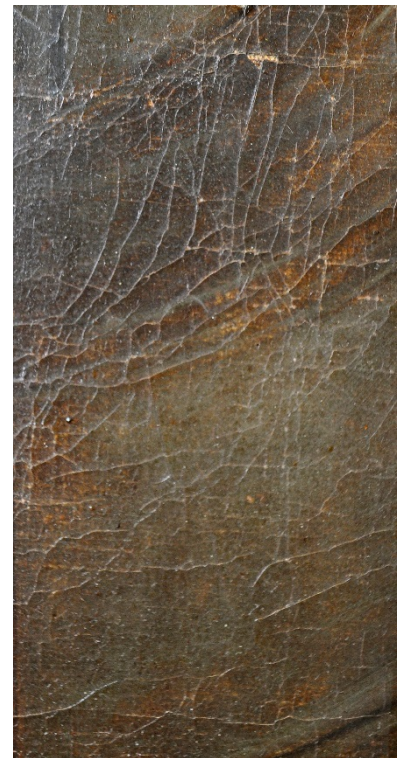
Figur 7 Detaljfoto av den arkitektoniske bakgrunnen i midtre del av maleriet. Rød-oransje grundering synes i slitte trolig overrensede områder.

Det er også tydelig at maleriet tidligere har blitt overrenset da det er mulig å se flekker med rød undermaling i de mørke områdene hvor originalmaling trolig har blitt renset bort. Det er antageligvis derfor mye av de mørke områdene er overmalte (se figur 7-9).

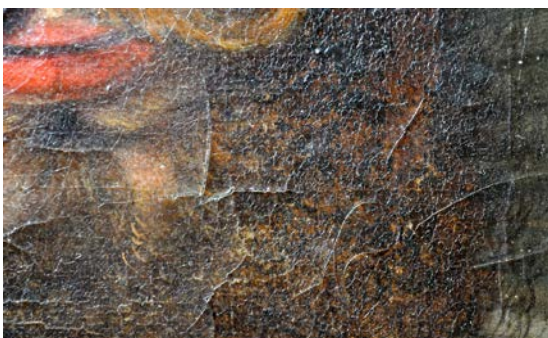
Figur 8 Rød-oransje grundering synlig i skjegg

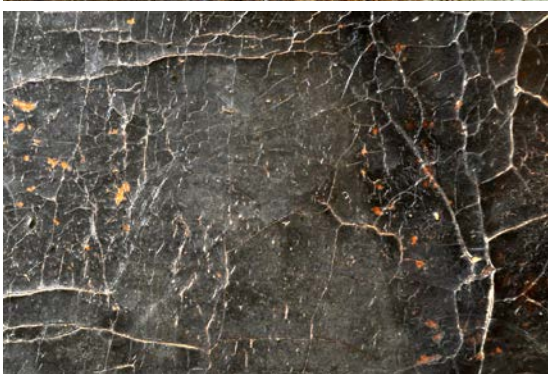
Figur 9 Rød-oransje flekker synlig i de sorte klærne

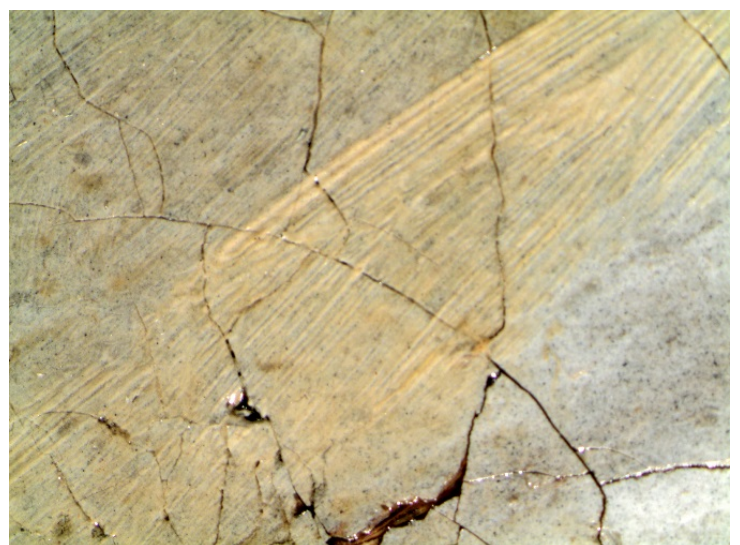
Med det blotte øyet var det mulig å se flere områder med retusjer og overmalinger. Under mikroskop kom disse områdene også frem ved at penselstrøk tydelig gikk over alderskrakeleringer (se figur 10).

Figur 10 I mikroskop er hvit overmaling synlig liggende over alderskrakeleringer (i prestefruens krage).

Overmalingene i prestefruens krage løste seg og ble fjernet under fernissrensingen. De resterende retusjene og overmalingene løste seg ikke og ble beholdt.

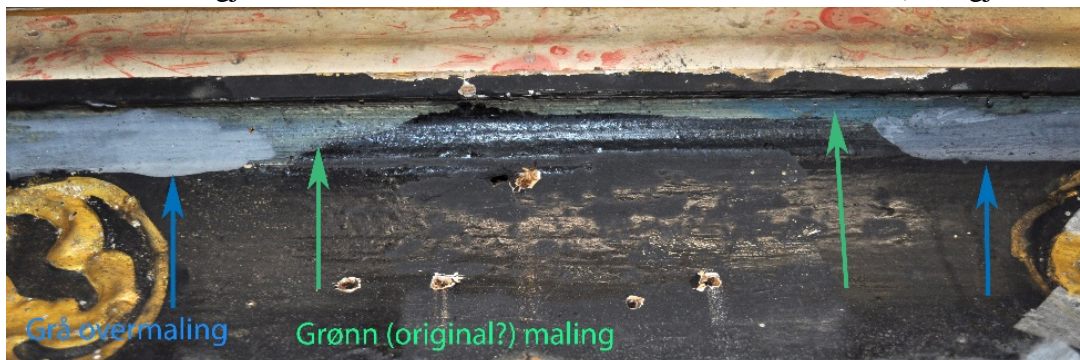
Figur 16 Grå overmaling dekker en grønn farge. (Bildet viser også 6 festepunkter).

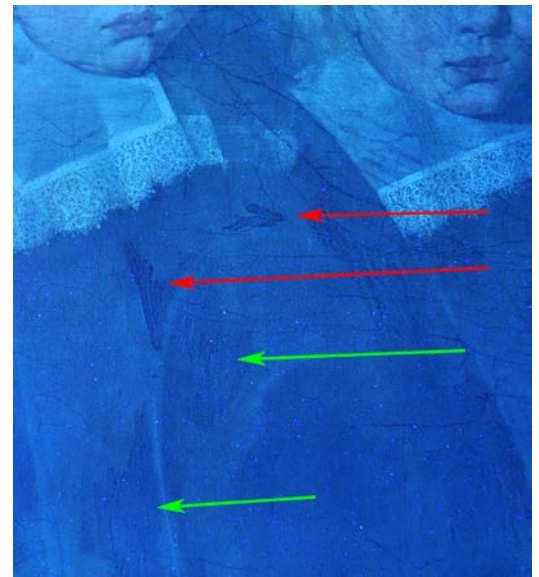
Figur 26

Figur 26: Detaljopptak i UV-lys. Mørke flekker er trolig to generasjoner med overmalinger. Røde piler viser tydeligere, mørke områder med tynnere lag med ferniss over. Grønne piler viser svakere mørke områder med tykkere lag med ferniss, noe som kan tyde på eldre

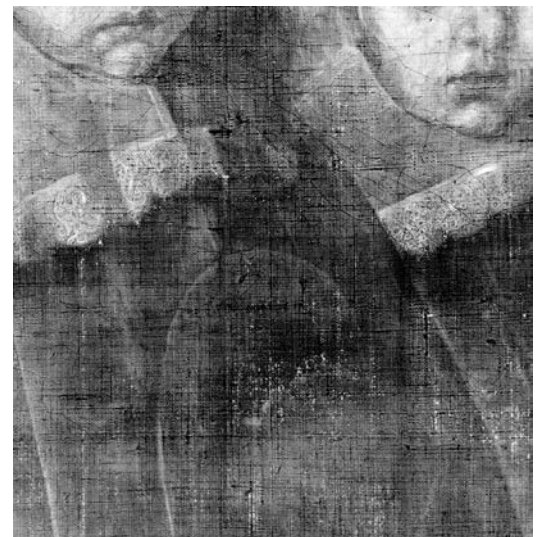
Figur 27

Figur 27: De samme områdene som kommer frem som mørke flekker i UV opptaket i figur 26, fremkommer ikke som områder med malingslag i røntgenopptak. Det er derfor rimelig å anta at områdene er overmalt og ikke retusjerte eldre skader.

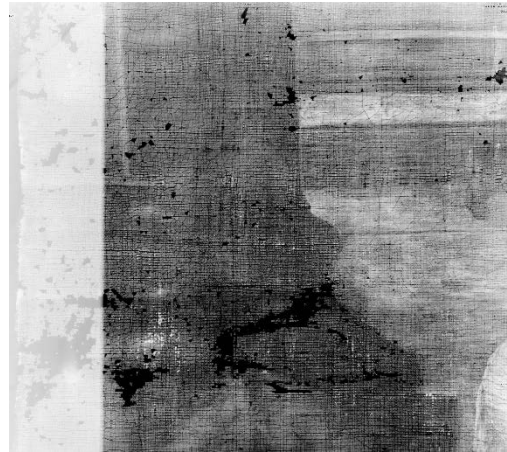
Figur 28 Detalj av røntgenfoto. Mørke områder er avskallinger.

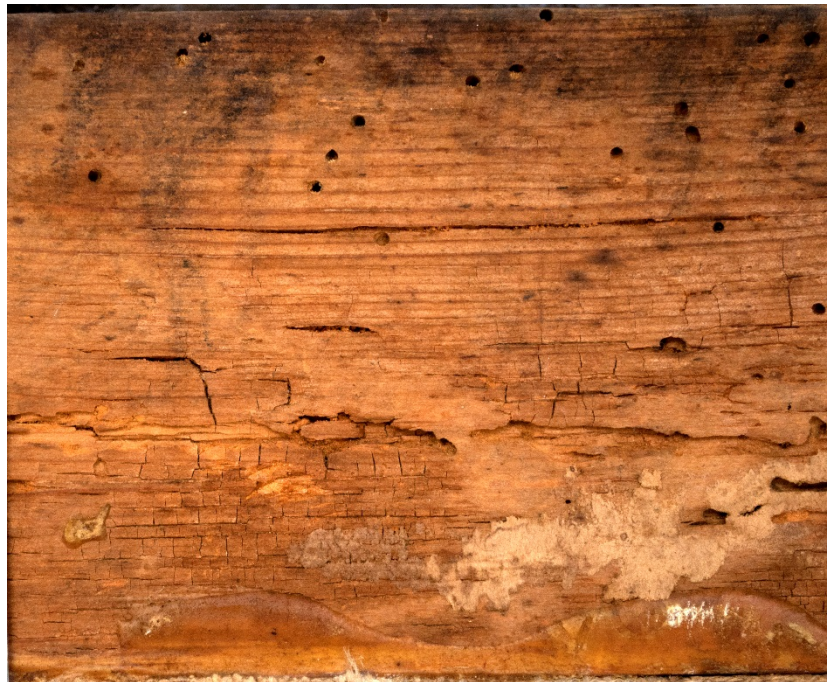
Figur 32 Detalj av morken blindrammeliste

Hele nedre blindrammeliste ble erstattet med ny i furu. I tillegg ble en liten del av nedre venstre list (sett fra baksiden) som var svært morken saget bort og påsatt en ny trekloss (se figur 37 og 39). Det ble også påført en blanding av dammar og bivoks i makkspiste og morkne områder i nedre kant av både venstre og høyre sidelister (figur 37 og 39). Blindrammen fikk også 4 nye kiler.

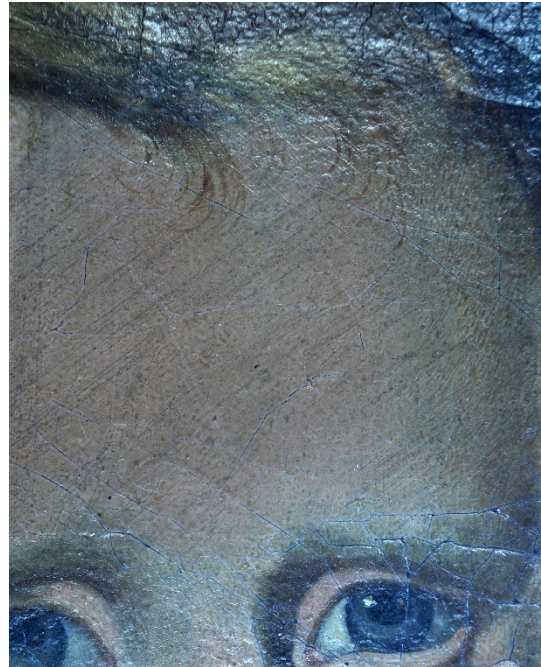
Det kan se ut til at maleriets overflate har blitt tørket av med en våt klut på et tidligere tidspunkt da det er mulig å se striper av noe som trolig har kommet av en våt klut. I tillegg er det små "tørkedråper" på overflaten (se figur 33 og 34).

Figur 33 Striper i støvet er synlig, trolig etter støvtørring med klut

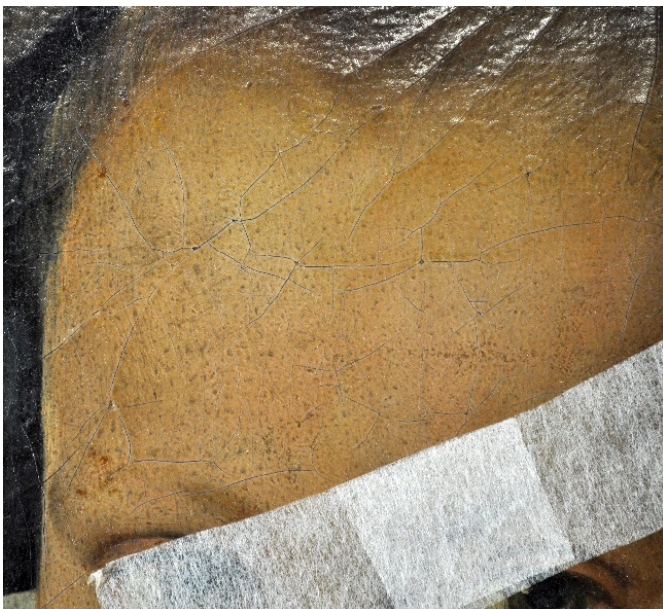
Figur 34 Små tørkedråper synlig i panna til den yngste jenta

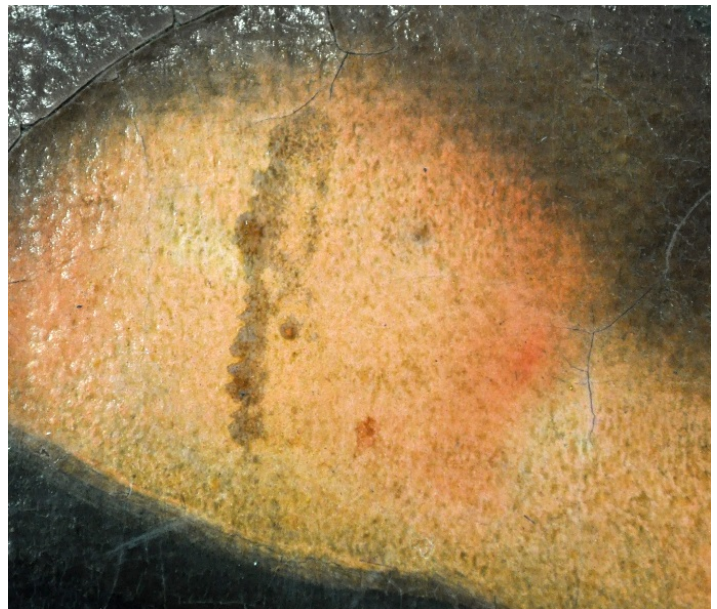
Figur 35 Gammelt fernissrenn på putto til høyre i bildet

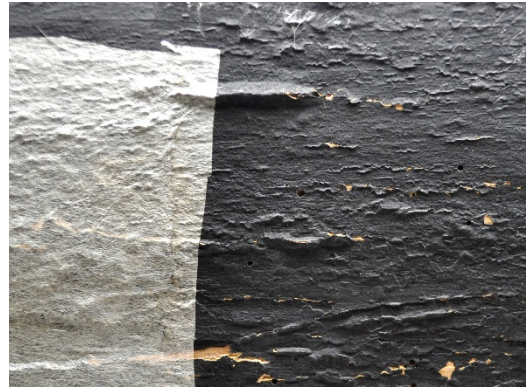
Det er mange opp- og avskallinger samt slitasje i malinglaget på flere områder. Prydrammen er også støvete og skitten.

Figur 36 Detaljfoto av takformede oppskallinger langs prydrammens høyre side

Langs de sorte ytterkantene på rammen var mange av oppskallingene takformede uten sprekker i malingen slik at det var umulig å få lim til å trekke inn under dem. Det var derfor nødvendig å stikke 2 hull i oppskallingene med en spiss nål for å oppnå tilfredsstillende kapillærkrefter. Deretter ble oppskallingene lagt ned med varmeskje (ca 65 °C) over silikonpapir. Det viste seg imidlertid at dette ikke var tilstrekkelig og flere av oppskallingene løftet seg opp igjen etter en tid. Det ble gjort et nytt forsøk ved å pensle størlim (også 5 %) over japanpapir. Deretter ble det brukt press og varme med varmeskje over silikonpapir. Det viste seg ikke tilstrekkelig på alle områder og MfK ble til slutt benyttet. Det så ut til å holde.

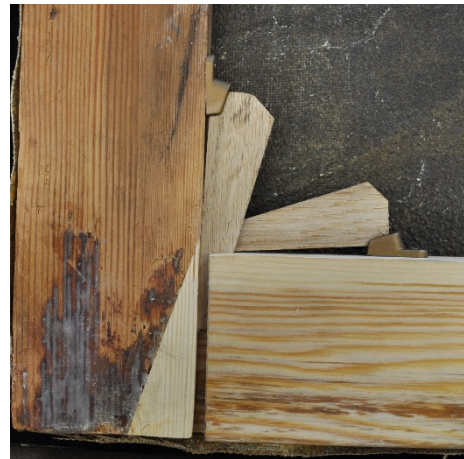
Figur 37 Detaljfoto av blindrammens nedre venstre hjørnet etter behandling

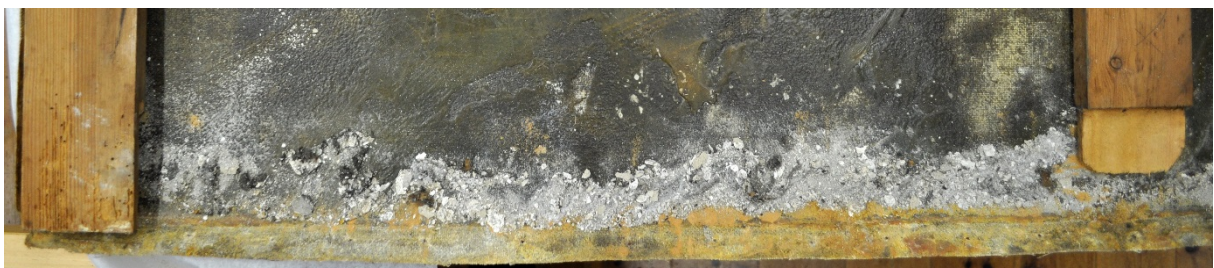
Figur 38 Nedre blindrammeliste er fjernet. Det var fortsatt mye støv og murpuss

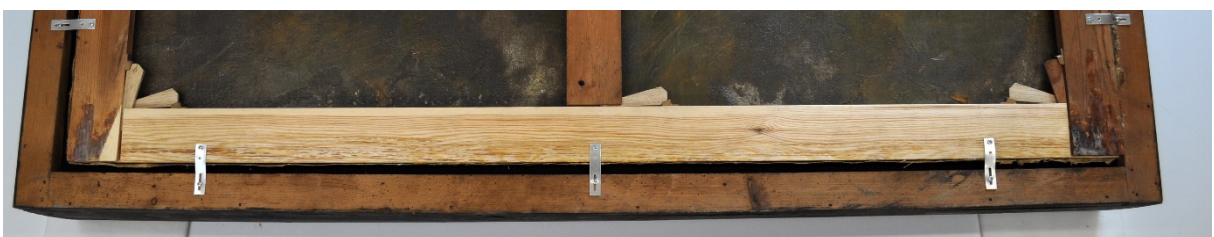
Figur 39 Nedre blindrammeliste erstattet med ny

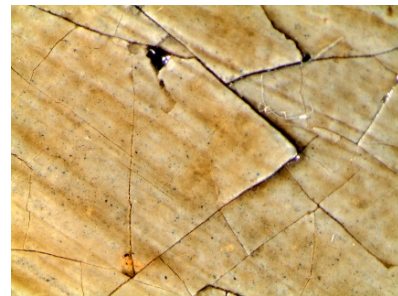
Figur 40 Detalj av oppskallet maling

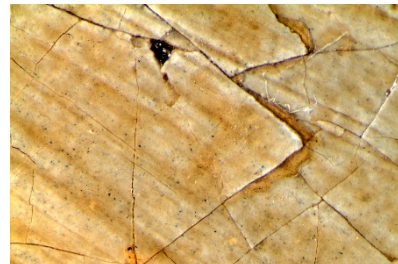
Figur 41 Etter konsolidering av oppskalling. Rester av voks/harpiks er presset ut

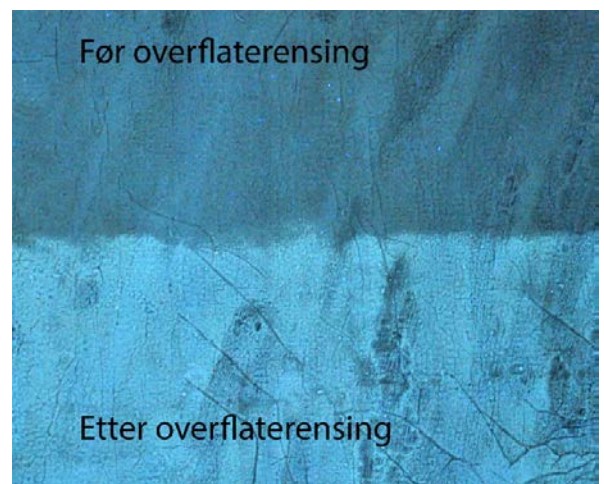
Figur 42 Under UV-lys kan man tydelig se forskjell mellom før og etter overflaterensningen. Fernissen fluoriserer mye sterkere etter rensingen, og retusjer og overmalinger blir mer synlige.

Hele maleriet ble renset for støv og smuss med ammoniavann etter-renset med av-ionisert vann (se figur 42-45).

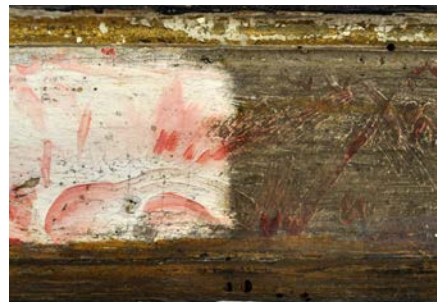
Figur 53 Marmoreringen langs høyre prydrammelist under rensing.

Rensingen av den hvite og rød marmoreringen viste seg å være problematisk. I forslaget sendt til RA ble det på bakgrunn av små rensetester foreslått å bruke 3% triammoniumcitrat, og det ble i første omgang startet å rense med dette. Det viste seg imidlertid at dette ikke var et egnet resemiddel. Det var nødvendig å rense i flere omganger for å få løst opp skitten og det ble derfor påført relativt mye vann på overflaten. Vannet trengte inn i sprekker og avskallinger og myknet opp grunderingen (trolig en krittgrundering) som ble «deigaktig», og medførte til at små malingsflak løsnet. Det var derfor nødvendig å finne et middel og metode som kunne redusere eller unngå bruk av vann.⁹
