## 248 Mariakirken i Bergen Fast inventar

### Orgelgalleri

### Behandling

Oppdragsrapport 2015/21  
Arkeologisk museum  
Universitetet i Stavanger  
Avdeling for konservering

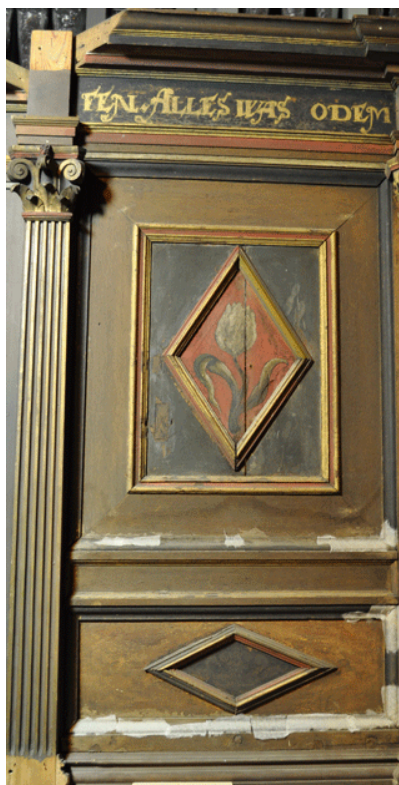
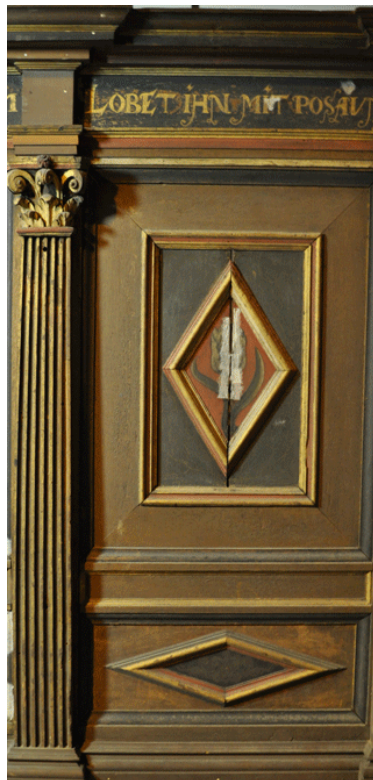
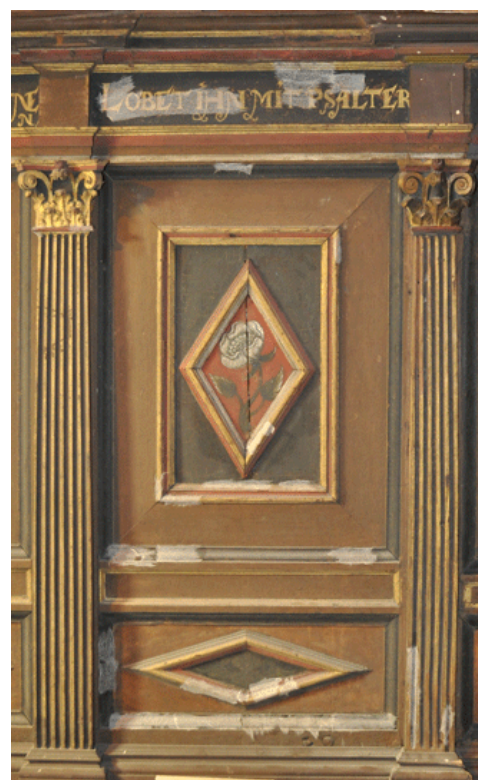
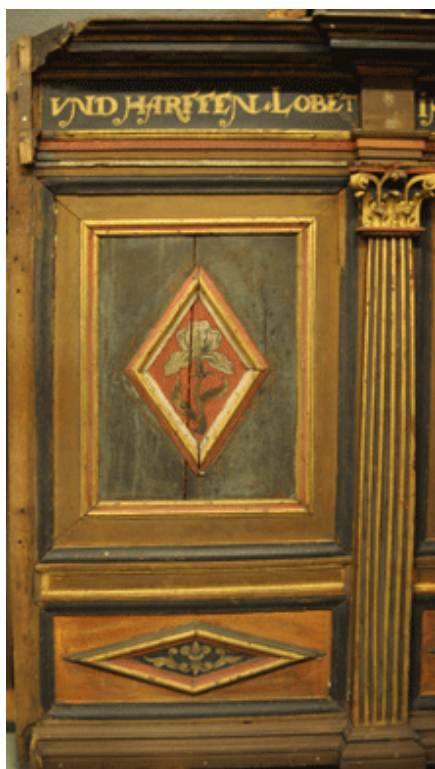
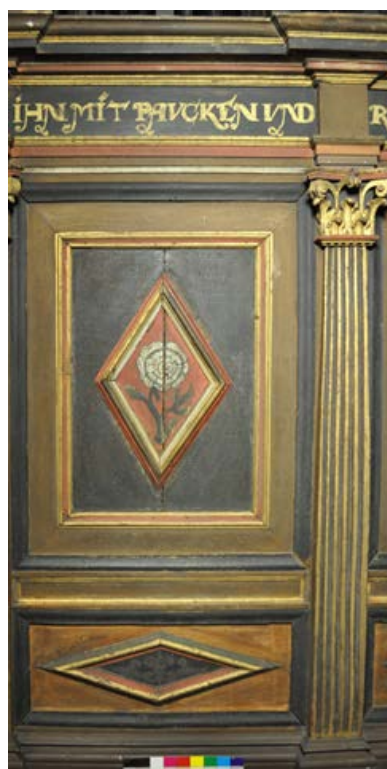
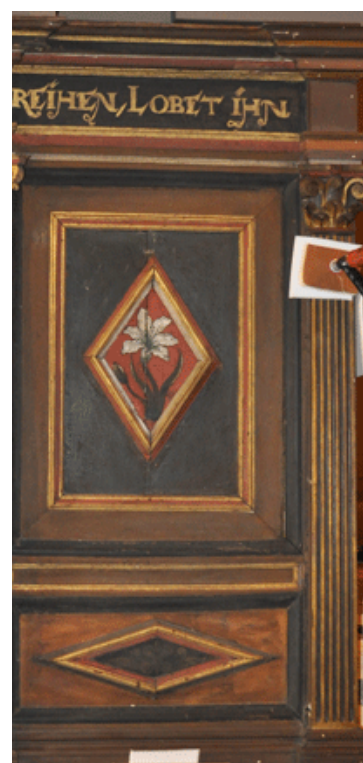
Fig. 4. Orgelgalleriets 6 originale felter.  
Feltene er nummerert fra sør mot nord.

Alle de originale feltene har en åpen, vertikal sprekk gjennom hovedfeltet. Sprekken er knyttet til de to sammenstilte bordene (sees på fig. 4, felt 1-6). Også to av de sekundære feltene har en vertikal gjennomgående sprekk (sees på fig. 10-11). Sprekkene har trolig oppstått som følge av ustabile klimatiske forhold i kirken i perioden 1928-1970 (da feltene ble tatt ned).

Konserveringstilstanden på de tre søndre feltene er dårligere enn de tre feltene mot nord. Forsidesikringene som ble påført viser omfang av løs maling (se fig. 4, felt 1-3). I tillegg er det flere flater hvor malingen er svært oppbrutt og med tallrike små avskallinger. Skadetyper er i hovedsak knyttet til tekstfeltenes sorte bunnfarge (fig. 9) og de profilerte, horisontale listene som danner «hyller» på omramming rundt hovedfelt og nedre smalfelt (fig. 15).

Sprekke i hovedfeltene er ikke blitt behandlet. Det ble foreslått å felle inn balsatre eller å sette på sortmalte tynne lister på feltenes baksider, men dette ble ikke ansett som nødvendig fra oppdragsgivers side. Generende gjennomlys vil, ifølge oppdragsgiver, bli eliminert ved at det påsettes en tett beskyttelse på orgelfrontens innside.

Løs maling ble konsolidert med 4% størelim gjennom den påførte forsidesikringen.

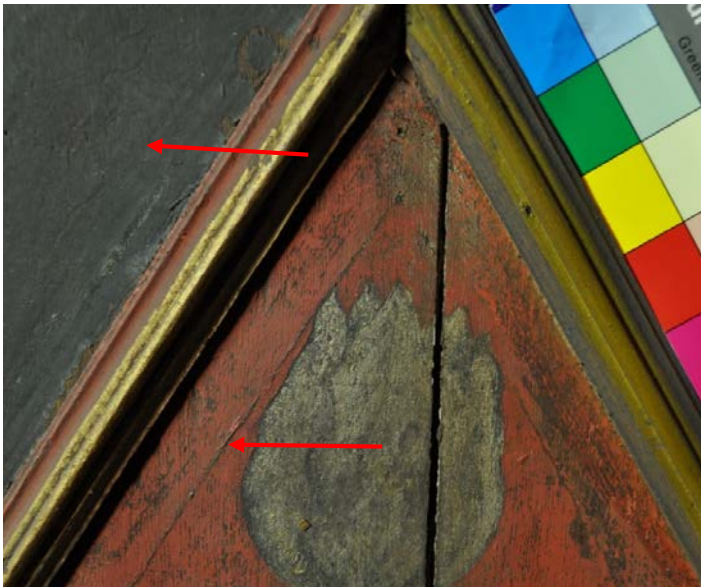
Tydelige, negative spor på rombene på felt 1 og 5 indikerer at forskjeller også kan være knyttet til mindre, sekundære endringer. På begge feltene er et negativt spor etter en annerledes plassert belistning (fig.5-6). Hvis sporene viser den originale plasseringen for belistning er blomsten på felt 1 trolig sekundær, da den avsluttes helt i kant med det negative sporet.

Fig. 5. Detalj av rombe i hovedfelt 1. På hver side av venstre belistning sees negative spor etter annerledes plassert listverk. Mulig også langs høyre innside.

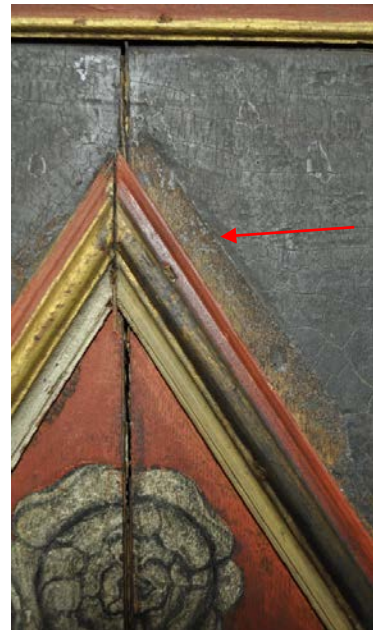
Fig. 6. Detalj av rombe i hovedfelt 5. Negativt spor på listverkets utside.

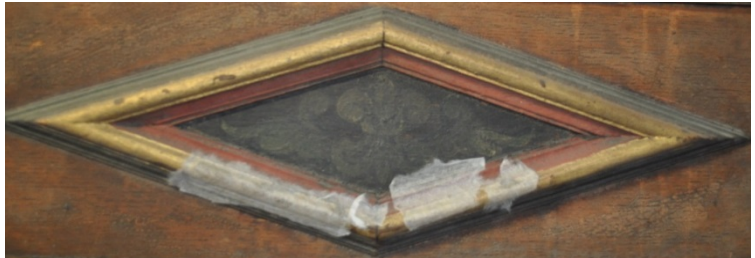
Også bladornamentet i de liggende rombene i nedre smalfelt er overmalt (fig. 7). På felt 4 er dekoren i tillegg «frisket opp» (fig. 8). I en skade på felt 3 ble det i lupe observert underliggende metall med lasurer. Ved ytterligere søk ble følgende observasjon gjort:

Fig. 7. Detalj av liggende rombe i felt 3. Metall og lasur ligger under dagens gråhvite bladornamentikk.

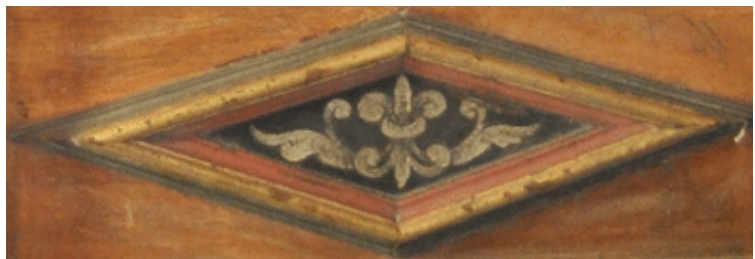
Fig. 8. Detalj av liggende rombe i felt 4. Bladornamentikken på dette feltet er overmalt enda en gang.

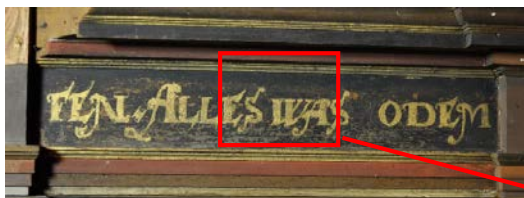
Bokstavene i de seks feltenes skriftfelt fremstår som overmalt på nær betrakningsavstand. De er trukket opp skjematisk og «stivt» med bronse («gull»)maling. Trolig er teksten korrekt, men enkelte steder er det spor og kanter etter underliggende bokstaver som stedvis er sammenfallende, andre steder avvikende fra dagens bokstavers utforming (fig. 9). I nedre del av felt 1 (fig. 9) sees en grågrønn bunnfarge under dagens sorte.

Fig. 9. Detalj av skriftfelt på felt 1. Bokstavene er sekundært trukket opp med bronsemaling. Endring av bokstav på detaljfoto er merket med rød pil. I avskallingene sees en tidligere grågrønn bunnfarge.

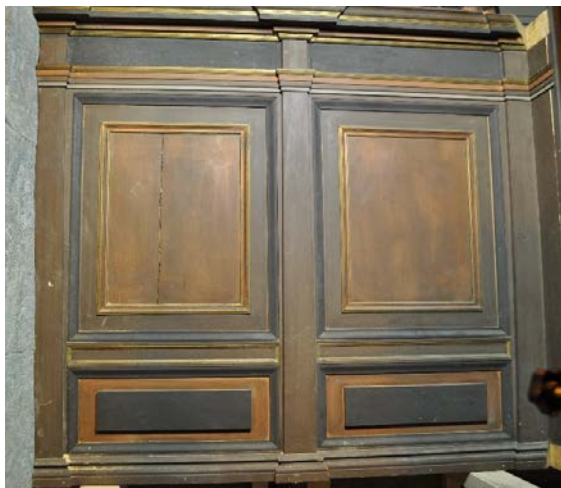
Fig. 10. De to sekundære feltene mot sør.

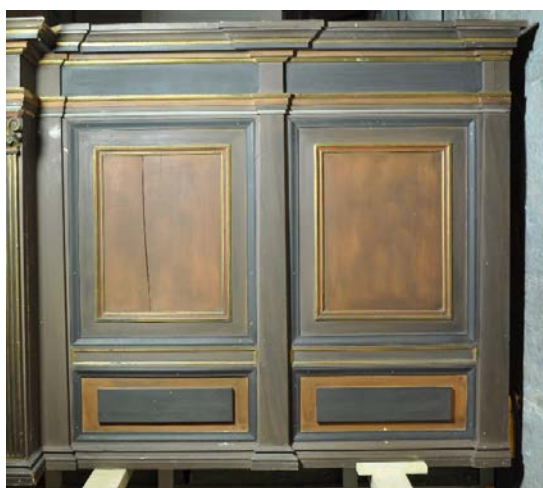
Fig. 11. De to sekundære feltene mot nord.

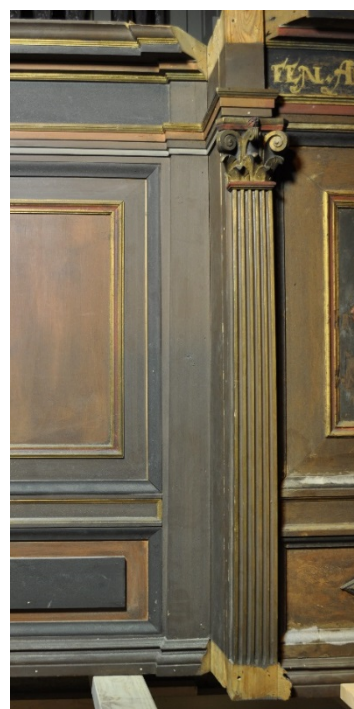
Ved gjennomførte montering i kirken ble det konstatert manglende listverk knyttet til overgangen mellom det søndre sekundære feltet og felt 1 (fig. 12).

Fig.12. manglende listverk mellom sekundært felt og felt 1.

Utarbeiding av nye profilerte lister og liming av fliser ble utført av Akasia's egne snekkere.

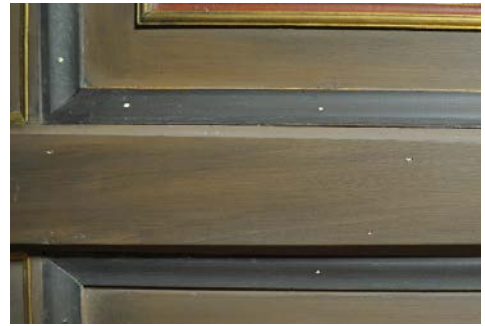
De sekundære feltene på hver side av orgelgalleriets originale felt er festet med tynne stift som er doret langt inn i treverket. Det samme gjelder sekundære elementer som er påsatt de originale feltene. En sparkelmasse som er lagt inn for å skjule spikerhodene er stedvis falt ut eller malingen er falt av slik at spikrene fremstår som hvite flekker i overflaten (fig. 13).

Fig. 13. detalj av nordre sekundære felt. Hvite prikker er sparklede spikerhoder.

Det ble vurdert som viktig å få visuelt «lukket» alle avskallinger i de sorte listene rundt hovedfelt og nedre smal felt samt den sorte bunnfargen i tekstfeltene. I tillegg ble de største avskallinger og misfarginger på de forgylte listene tonet inn med en okerfarge og tidligere misfargete retusjer justert. Retusjeringen ble utført rett på underlaget med vannløselige Gouachfarger. Den tidligere påførte sparkelen på spikerhoder ble tonet inn med lokalfarget gouach.

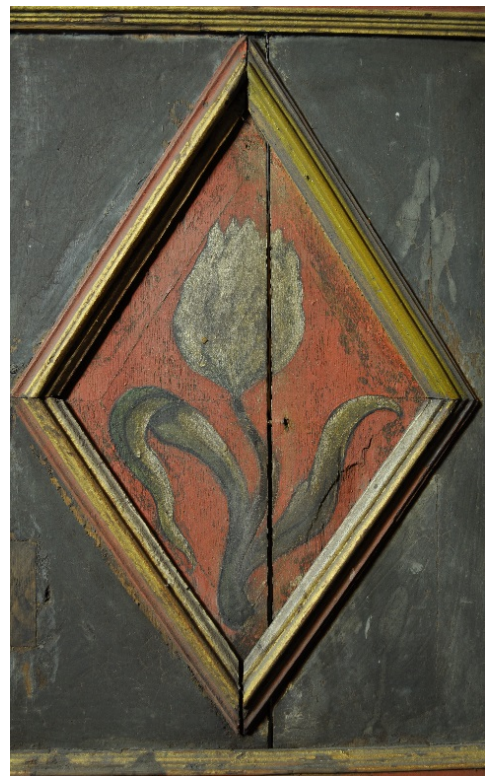
Overflaten på malingen på de originale feltene fremstår «tørr» og «innslått». Bunnfargen på hovedfeltene er, ved oppfukning, mørk grønn, men oppleves som mørk grå. I tillegg er det tidligere misfargede retusjer/flekker på overflaten (fig. 14). Bunnfargen på all feltenes originale elementer har i tillegg kraftige premature «krokodilleskinns»krakeleringer. Disse er mest synlig i den brune bunnfargen rundt romben på de nedre smalfeltene (fig. 16). Krakeleringene har trolig oppstått under maleprosessen og er normalt en indikasjon på uriktig material- og metodebruk.

Fig. 14. detalj av hovedfelt 1. Feltets bunnfarge oppleves som grå og flekkete.

Bunnfargen på feltenes hovedfelt ble forsøkt gitt tilbake sin opprinnelige mørk grønne farge ved å påføre et tynt lag med en matt MS2A ferniss med fordriver. Etter opptørking var imidlertid ikke ønsket effekt oppnådd. Ytterligere forsøk er ikke gjennomført.

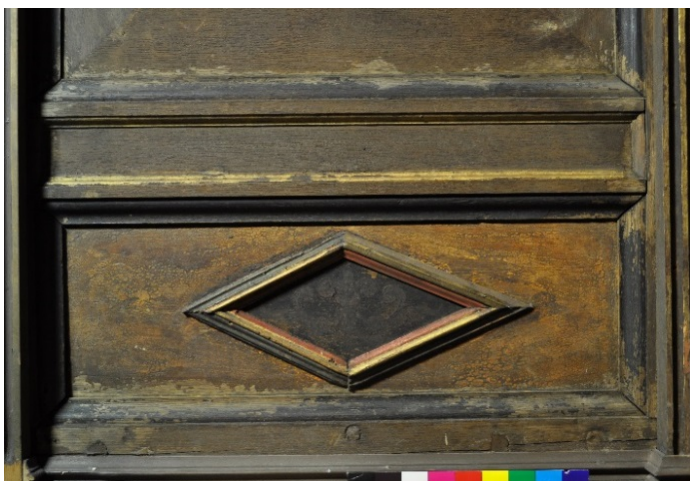
Fig. 15. Nedre del av felt 1. Oppbrutt og avskallet maling sees spesielt på de horisontale listene.

Alle de 6 feltenes flater ble på nytt betraktet i sidelys for å registrere og konsolidere eventuelt ytterligere oppskallinger. En punktvis konsolidering av de oppbrutte malingflatene på de horisontale profilerte listene viste seg svært tidkrevende. For å sikre at alle flatene ble gitt ny heft til underlaget ble hele overflaten, stykke for stykke, påført størelim med en flat, myk pensel direkte på malinglagets overflate. Overskudd ble fjernet ved samme metode som beskrevet ovenfor. Ved denne metoden fikk hele listflaten tilført lik mengde lim som vil gi stabil spenning i strukturen.

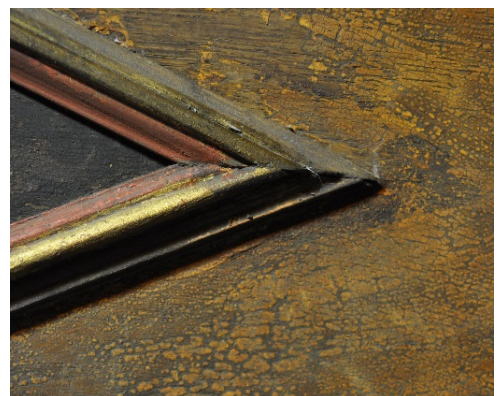
Fig. 16. Detalj av nedre smalfelt på felt 1. Kraftige, åpne «krokodilleskinns»krakeleringer sees.
