## 248 Mariakirken i Bergen Fast inventar

### **Sakristidør** (Prekestolens portal)

AM saksnummer: OP-10118

Oppdragsrapport 2015/22  
Arkeologisk museum  
Universitetet i Stavanger  
Avdeling for konservering

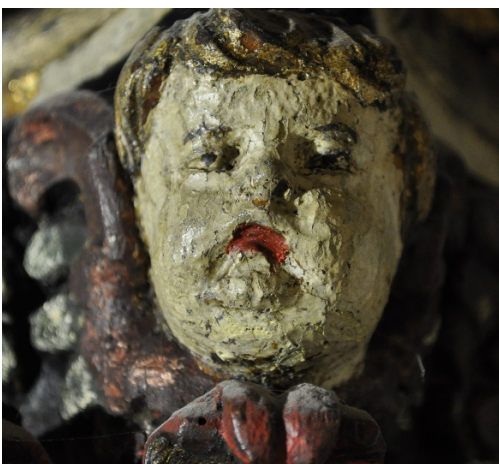
Det meste av bemalingen på dørblad og omramming er trolig original. Dette underbygges av at malingslaget består av materialer som også er benyttet på prekestolen og donatortavlen. Enkelte av søylekapitelenes englehoder bærer tydelig preg av å være kittet og overmalt. Overflaten har markerte spor etter bruk av spatel og ansiktets modellering er «grodd igjen» (fig. 6). Andre steder kan pent integrerte kittinger og retusjer sees (fig. 7).

Fig. 6. Englehode på venstre søyles kapitel med tidligere sjuskete utbedringer.

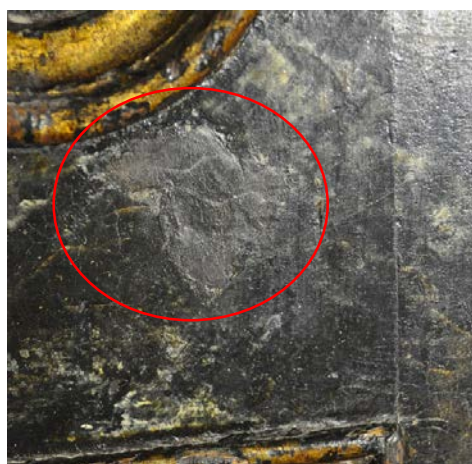
Fig. 7. Detalj av marmorering bak venstre søyle. Tidligere kitting og retusjering av skade (merket med rødt).

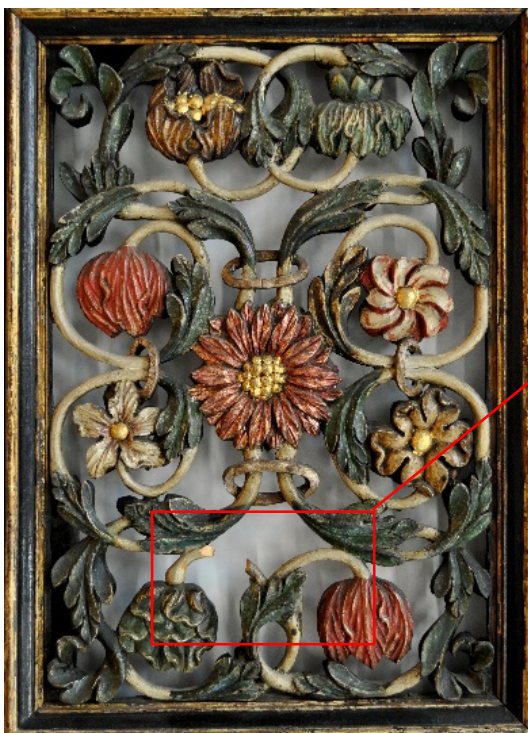
Fig. 8. Gjennombrutt dekorfelt på dørbladets korside.

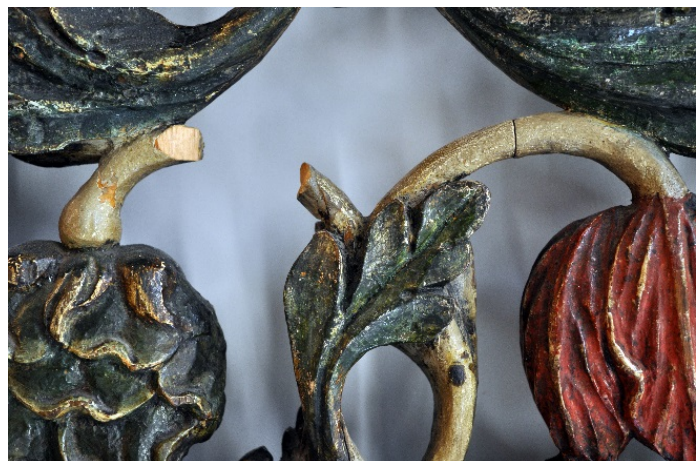
Dørbladets treverk er i god forfatning. Kun to skader er registrert; en ca 27 x 0,3 cm loddrett, kileformet sprekke til høyre i nedre fyllingsfelt. Sprekken er stabil. I tillegg mangler et ca 4 cm stykke av en stengel i det gjennombrutte dekorfeltet (fig. 9). Det manglende trestykket på stengelen har en bruddflate som tilsier at skaden er påført mekanisk. Det er i tillegg flere sprekker i treverket knyttet til stenglene i dekoren. Sprekkene er stabile.

Fig. 9. Detalj med avbrutt trestykke. Til høyre på fotoet sees en sprekke i treverket.

Det avbrukne stykke treverk på dørbladets gjennombrutte dekorfelt ble rekonstruert av møbelsnekker Michael Heng, Museum Stavanger. Trevirke av furu ble limt med animalsk lim til bruddflatene og herdet under press. Strengelens form ble deretter tilpasset (fig.18).

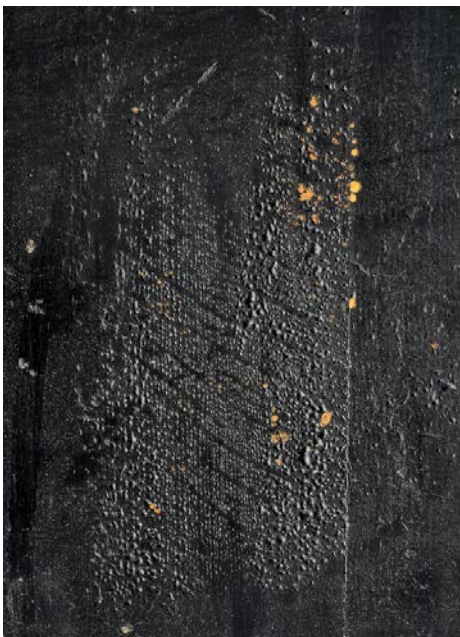
På korsiden er et lokalt parti på ca 20 x 15 cm med tydelige spor etter en varmeskade i malinglaget på det nedre fyllingsfeltet. Som følge av mekanisk press har mange av de karakteristiske brannblemmene sprukket og fremstår i dag som runde avskallinger (fig. 10). Spredt rundt i det samme feltet er også enkelte takformede oppskallinger (fig. 11). På begge sider av dørbladet, hovedsakelig i nedre del, er det mange mekanisk påførte skader i malinglaget, trolig som følge av den utsatte plasseringen. De fleste skadene går ned til treverket og gir dørbladet et sjuuskete preg (fig. 12, 27 og 29).

Fig. 10. Varmeskadd parti på nedre fyllingsfelt på dørbladets korside.

Bruk av MfK og etterbehandling med varme ble også forsøkt på området med brannblemmer uten hell. Egne og andres erfaring med varmeskadd maling tilsier at muligheten for selv et akseptabelt resultat er vanskelig på denne skadetyper. Verken konsolideringsmiddel alene eller i kombinasjon med varme ga mykningseffekt på de harde brannblemme.

Konklusjonen ble å konsolidere de avskallede blemmene og la de andre stå ubehandlet.

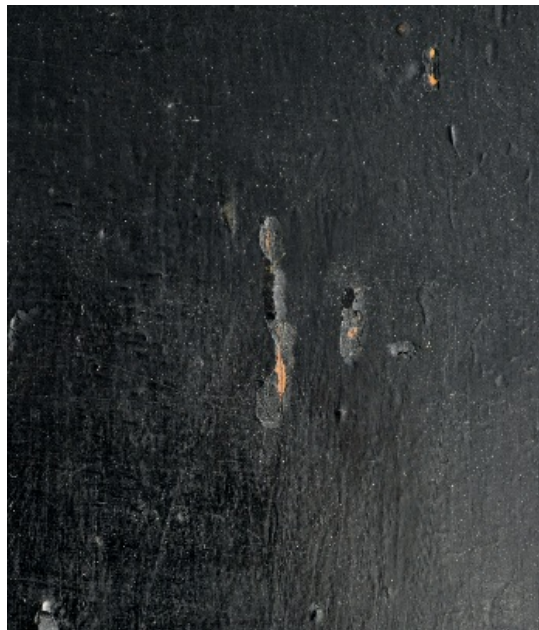
Fig. 11. Takformede oppskallinger på nedre fyllingsfelt på dørbladets korside.

konsolidering (MfK) som har bedre inntregningsevne og bedre klebeffekt enn størlim. MfK fungerte tilfredsstillende. Konserveringsmiddelet ble påført med en spiss pensel og etterbehandlet med press og varme gjennom silikonpapir for å sikre god vedheft. Takformede oppskallinger på sorte og forgylte flatene ble konsolidert med samme metode.

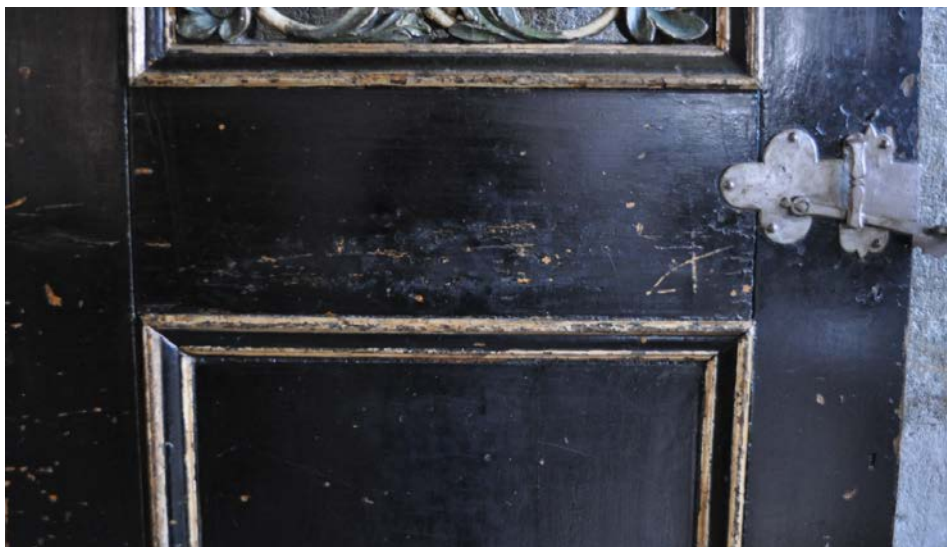
Fig. 12. Slitasje og mekanisk påførte skader på dørbladets sakristiside.

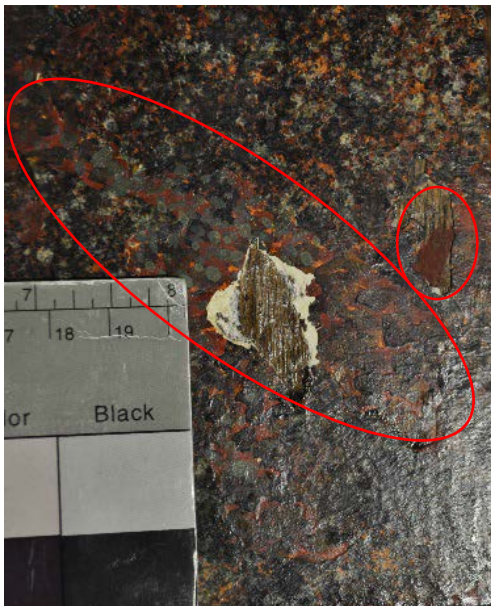
Også malinglaget på sakristidørens omramming bærer preg av den utsatte plasseringen. Mange slitasjespor og avskallinger som er påført mekanisk sees (fig. 13 og 24). På de snodde søylene er det flere store avskallinger ned til et gyllent «lakk»-lag som ligger rett på treverket (fig. 14).<sup>2</sup> Alle avskallingene har i tillegg dype hulrom langs kantene. Den største avskallingen er ca 4,5 x 3,5 cm. Ved forsiktig banking på overflaten kan også flere lukkede hulrom(lakuner) registreres. Feltene med imitasjon av skilpaddeskall bak søylene er, i likhet med tilsvarende felt på prekestolen, i dårlig konserveringstilstand (fig. 15). Skadetypen er klimarelatert og har trolig sammenheng med elementets tekniske oppbygging.

Fig. 13. Ny avskalling i tidligere kittet og retusjert skade (merket md rødt) på gesims over venstre søyle.

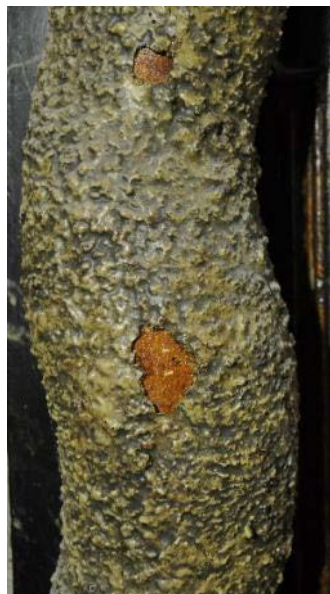
Fig. 14. Avskallinger ned til lakk-lag på venstre søyleskaft. Den gulige fargen skyldes overskudd av voks.

<sup>2</sup> Tilsvarende lakk-lag er dokumentert på prekestolens kurv og himling. Det krystalliserte laget, trolig harpiksholdig, gir dårlig heft for oppåliggende lag og er en sentral skadeårsak knyttet til prekestolen.

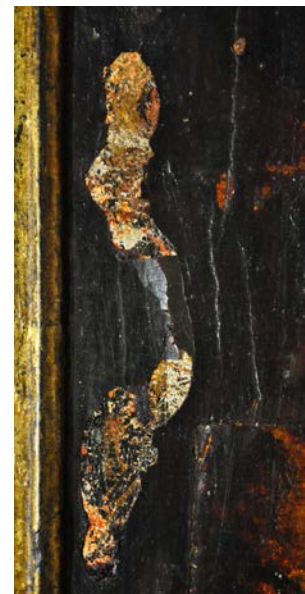
Fig.15. Opp- og avskalling på skilpadderimitasjonen bak høyre søyle.

Alle opp- og avskallinger på de sortmalte områdene og feltene med skilpaddeimitasjoner bak søylene (fig. 21-23) ble konsolidert med MfK og etterbehandlet gjennom silikonpapir med varmeskje.

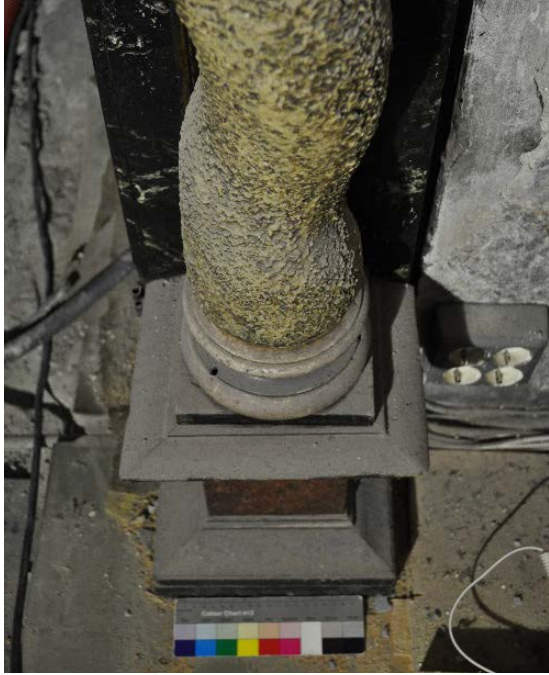
Omrammingens overflater har et tykt lag byggestøv, i tillegg til vanlig støv, som følge av at innkassingen ikke har vært tett (fig.16).

Fig.16. Nedre del av venstre søyleskaft og sokkel som viser støvmengde på overflaten før behandling.

Sakristidørens omramming var dekket av et tykt støvlag, særlig synlig på alle horisontale flater (fig. 16). Disse partiene ble i første omgang rensset for løst støv og smuss ved hjelp av en myk pensel, hvor støvet ble børstet mot munningen på en støvsuger.

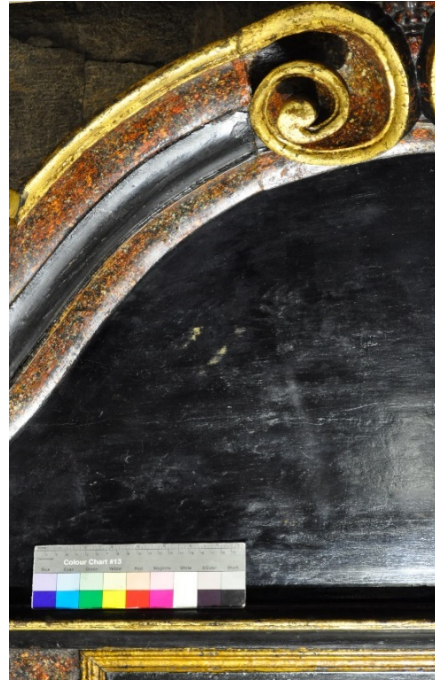
Dørbladets overflate har en ujevn glans (se fig.12 og 20) og toppstykkets buede fyllingsfelt har karakter av å være oppmalt sekundært. Lysere partier som er bearbeidet med spatel sees gjennom en ikke helt dekkende sort farge. Dette underbygger at flaten ikke er originalt lakkarbeid, men trolig en plastholdig maling fra 1950-tallet (fig.17). Erfaring fra behandling av tilsvarende flater på prekestolens kurv<sup>3</sup> tilsier at både konsolidering og rensing vanskeligjøres av malingens reaksjon på løsemidler og varme.

Fig.17. Toppstykkets buede fyllingsfelt er mest sannsynlig sekundært oppmalt.

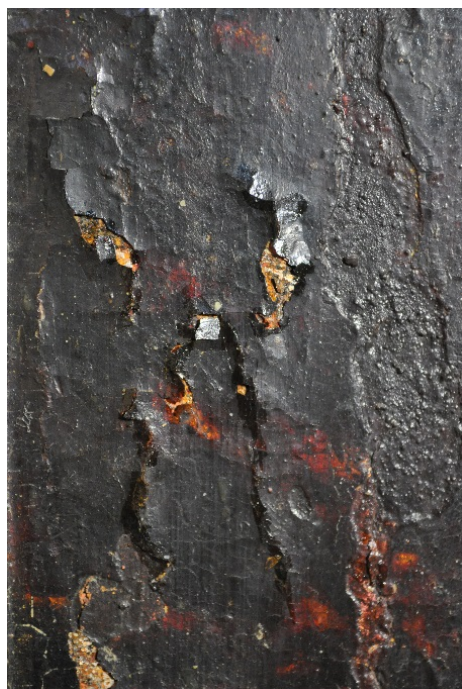
Fig. 22. Opp- og avskallinger på felt med skilpaddeimitasjon bak høyre søyle før konsolidering. En tidligere utbedret skade sees til høyre.

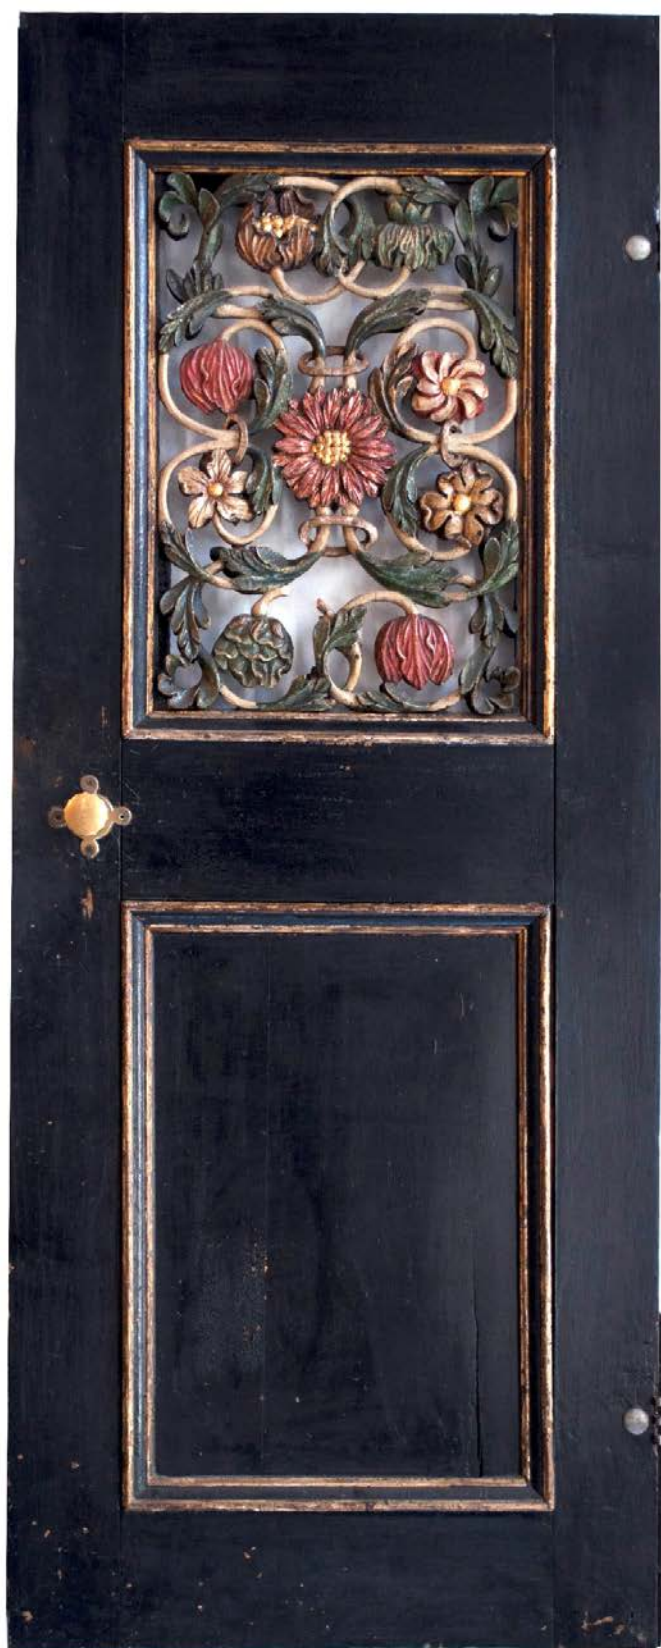
Fig. 27. Dørbladets korside før behandling.

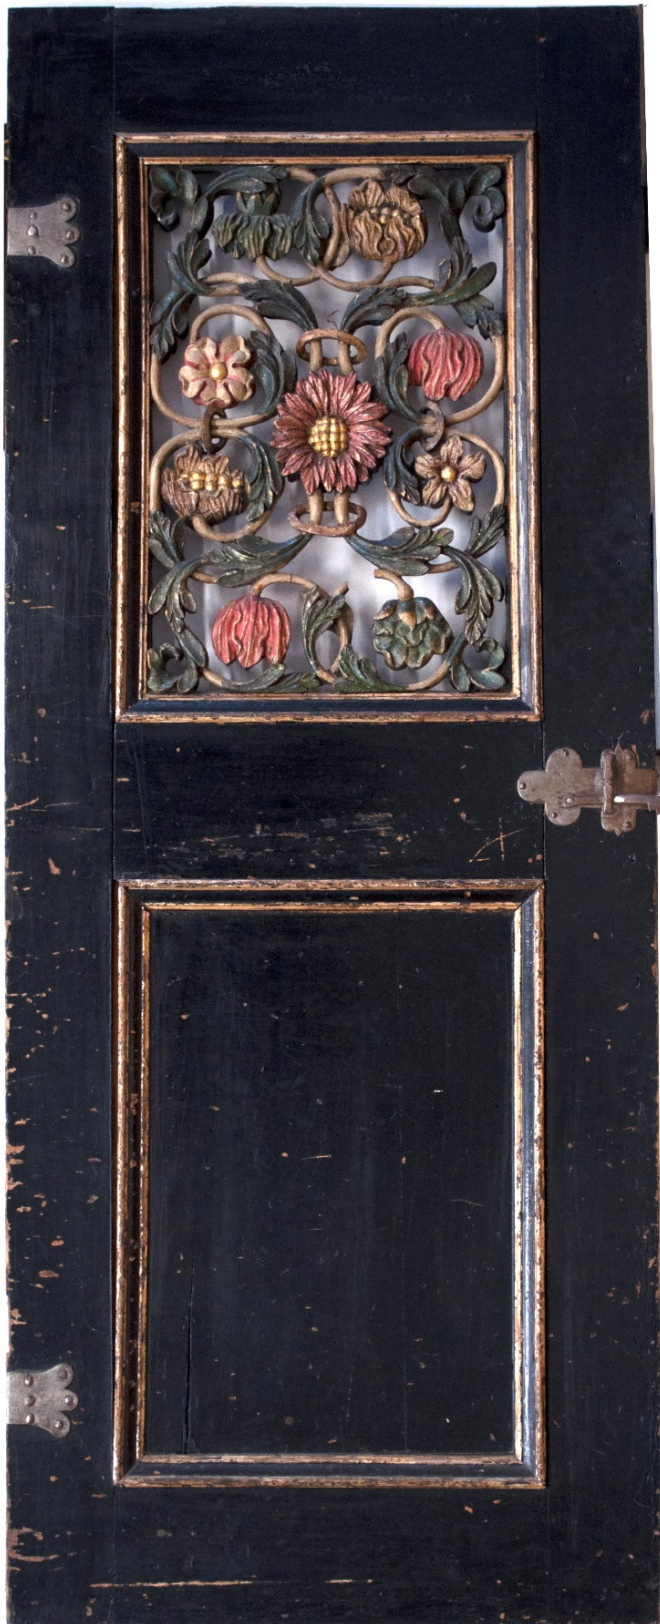
Fig.29. Dørbladets sakristiside før behandling
