A 248 Mariakirken i Bergen Fast inventar

Krusifiks over korbuen

Behandling

Oppdragsrapport 2015/23
Universitetet i Stavanger,
Arkeologisk museum,
Avdeling for konservering

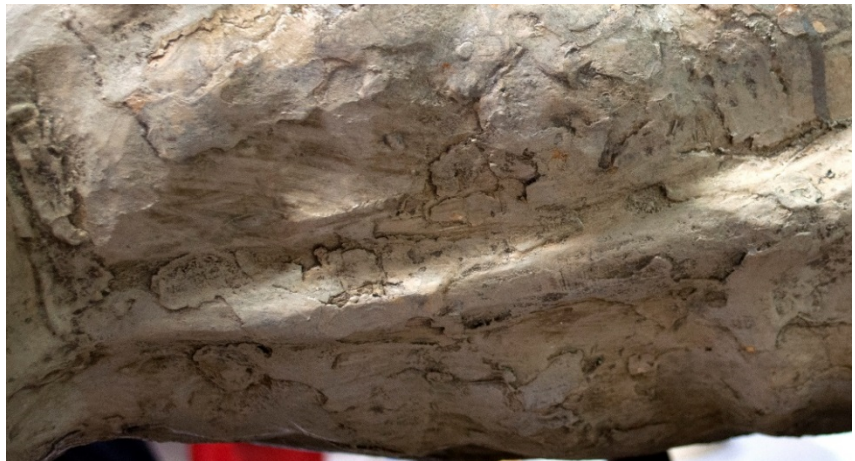
Dagens synlige malinglag er i sin helhet sekundært. Malinglaget er i svært dårlig tilstand og har tallrike, store opp- og avskallinger i tillegg til mange partier med «bom» (lukkede hulrom) (se fig. 5 og 7). Ved nær betraktning fremstår malinglaget svært sjuskete og ”dødt”. I karnasjonen er det nivåforskjeller pga overmalte partier uten oppkitting, oljemaling med klumper, overskudd av bindemiddel som har gitt partier med ”snerk” og kunstig patinering som i dag gir et grått og flekkete preg (se fig. 4). Tidligere avskallinger på skjegg og hår er bronsert uten oppkitting.

Figur 4 Detaljfoto av skulpturens overkropp. Nivåforskjeller på grunn av områder med overmalinger uten oppkitting kommer tydelig frem.

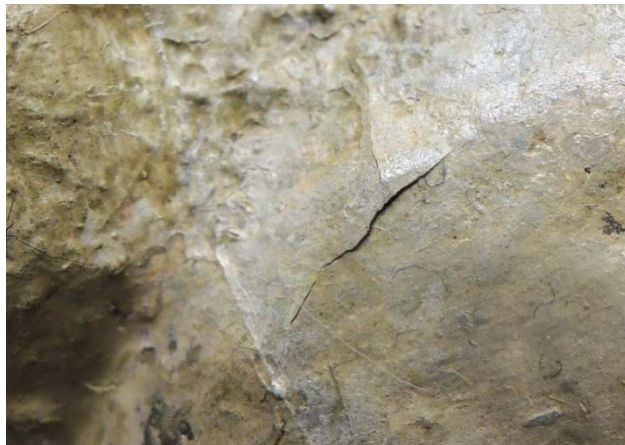
Figur 5 Detaljfoto av oppskalling

Løs og oppskallet maling ble konsolidert med Medium for Konsolidering (MfK) og etterbehandlet med varmeskje (60 C°) gjennom silikonpapir (se fig. 7-8). Skulpturens konserveringstilstand ble sjekket ved systematisk betraktning av hele overflaten kombinert med forsiktig «tapping» med fingerne for å avdekke områder med «bom» (lukkede hulrom) i malinglaget. På områder med «bom» ble det stukket hull i malingen med en tynn nål og deretter påført lim som trakk seg inn under malingen, deretter ble områdene, i likhet med oppskallingene, etterbehandlet med varmeskje.³

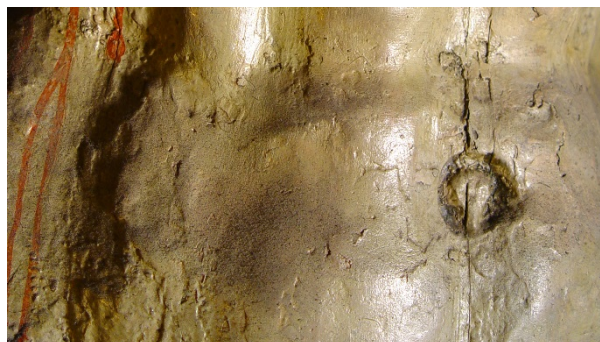
Som tidligere nevnt ble figuren i forbindelse med behandlingen i 1970 gitt et voksovertrekk og retusjering ble utført med tempera. Ved fjerning av forsidesikring oppstod det fargetap i tilknytning til disse retusjene. Dette kan enten bety at voksovertrekket ikke er jevnt påført over hele figuren, eller at enkelte av retusjene er utført over voksovertrekket. Overflaten er svært støvete (se fig. 6, 9 og 10).

Figur 6 Detaljfoto av Kristus mage. Støv har lagt seg på overflaten.

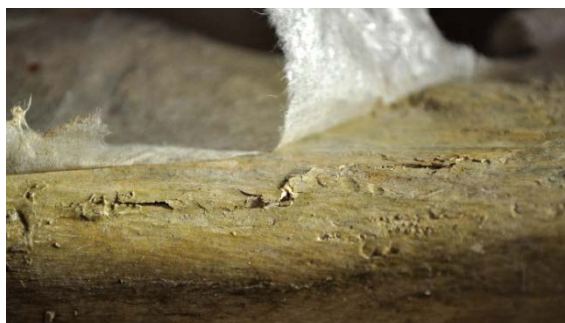
Figur 7 Detaljfoto av oppskallinger før konsolidering

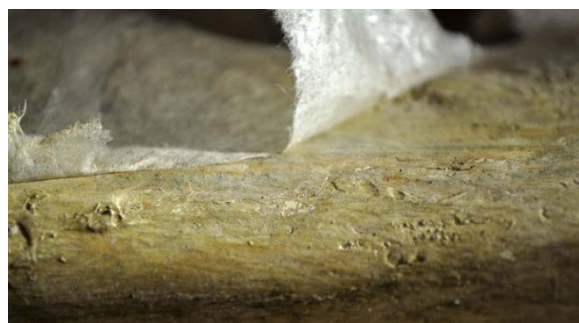
Figur 8 Detaljfoto av oppskallinger etter konsolidering

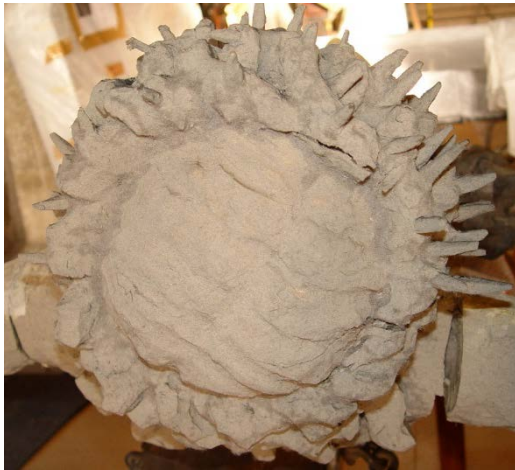
Figur 9 Et tykt støvlag ligger på toppen av hodet til Kristus.

Da Kalands retusjer på enkelte områder var sensitiv for fukt ble overflaten tørrenset. Det ble benyttet polyurethane svamp som forsiktig ble strøket over overflaten (se fig. 10).

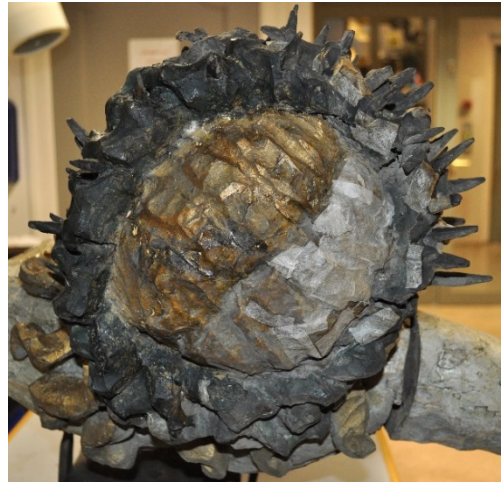
Figur 10 Toppen av hodet til Jesus delvis konsolidert og renset

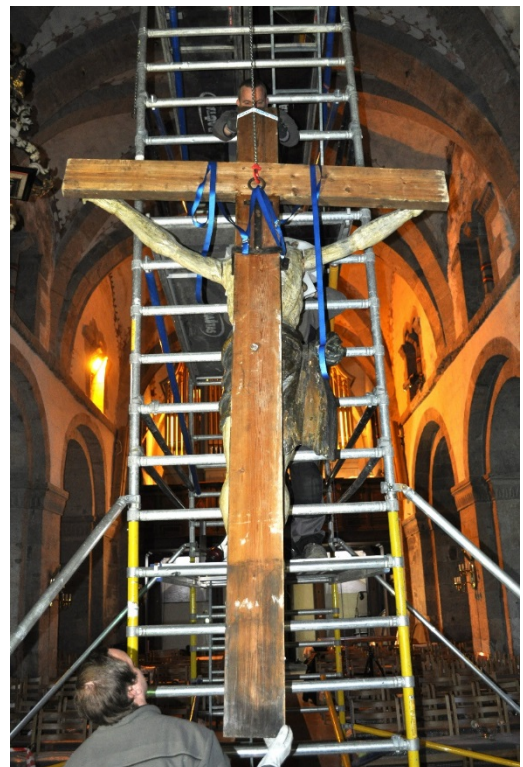
Figur 11 Opphenging av krusifikset etter behandling 2015

Korset er festet til solide, justerbare jernstenger til triforieåpningens indre mur. Monteringen ble ansett som akseptabel, men det ble også vurdert å sikre opphengingen ytterligere ved å feste et ekstra festemateriale i ringen på baksiden av korset og rundt triforieåpningens midtdel. Dette ble videreformidlet, men er så langt ikke utført.
