A 248 Mariakirken i Bergen Malerier og epitafier

Pinseunderet (inventar nr. 17)

Undersøkelser og behandling

Oppdragsrapport 2011/21
Universitetet i Stavanger,
Arkeologisk museum,
Avdeling for konservering

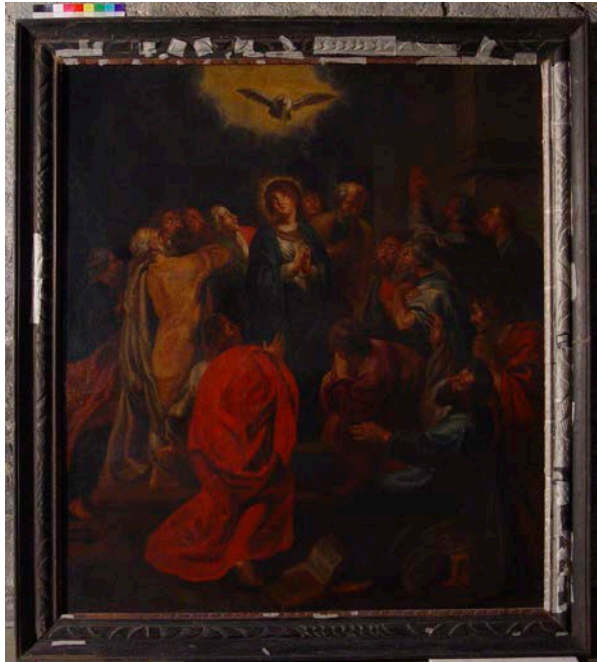
Fig.1. Maleri med pryddramme etter forsidesikring i kirken, før behandling ved AM.

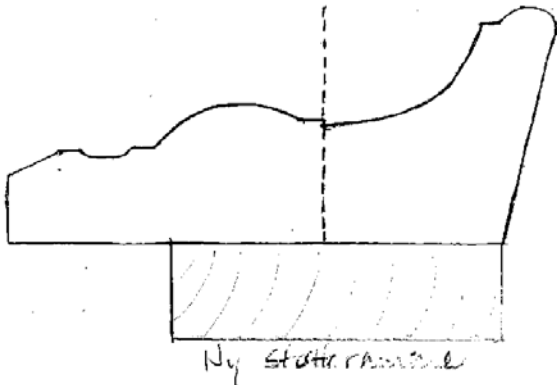
Betraktet fra fremsiden ser prydrammens hjørner ut til å være sammenføyd med vanlig gjæring og spiker. Den ytterste av prydrammens to deler er festet på denne måten, mens den innerste rammedelen er gjæret med en sliss og tappforbindelse. En kraftig, umalt list er påskrudd langs ytterkant av prydrammens fire sider (Fig.5-6). Prydrammens sammensatte konstruksjon indikerer at den trolig er sekundær til maleriet. Dette underbygges av flere særegenheter ved prydrammen slik den fremstår i dag. Den skårne bladborden har et markert skåret bånd hvorfra dekoren er skåret i hver sin retning mot hjørnene. På prydrammens høyre og venstre side er dette båndet midtstilt. På øvre og nedre side er båndet plassert med ulik avstand inn mot venstre hjørne. Dette kan bety at disse to sidene er beskåret. Forutsatt at høyre og venstre side har original lengde vil

rammelistene originalt hatt et format 119 cm x 193 cm. Prydrammens to separate deler med forskjellig sammenføyning i hjørnene underbygger en sekundær tilpasning. Når dette sammenholdes med sekundært påskrudde furulister, trolig for å gi stabilitet og å gi maleriet en fals å ligge i, er det nærliggende å tenke seg at man ved tilbakeføringen til kirken i 1931 har konstruert en pryddramme av listdeler, kanskje delvis fra andre inventarstykker som ikke skulle tilbakeføres til kirken. At maleriet tidligere var del av et større arbeid, og dermed også hadde et større rammeverk, fremholdes av Bendixen, som i sin korte tekst om maleriet skriver: ” - Nu ingen tavle med indskrift nedenunder.” (1899:68).

Fig.5. Prydrammens profil og sammensatte deler

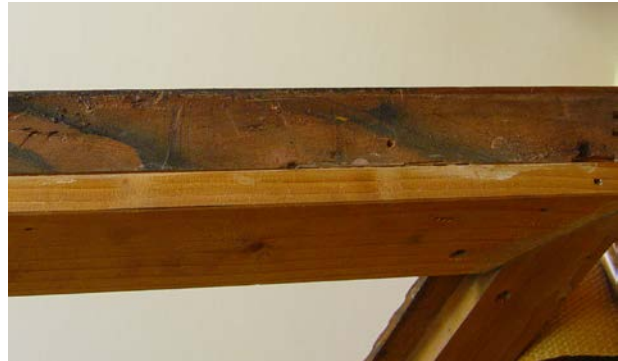
Prydrammen er malt sort med en rødorange farge på det skårne tungebåndet. Den rødorange fargen er påført en sort "patina". På prydrammens utside er det malt sort på to sider, marmorimitasjon med sorte årer på blek rosa bunn på venstre side (fig.6) og ensfarget blek rosa på prydrammens nedre side.

Fig.6. prydrammens ytre kant er marmorert. Sekundær støtteramme danner fals for maleriet.

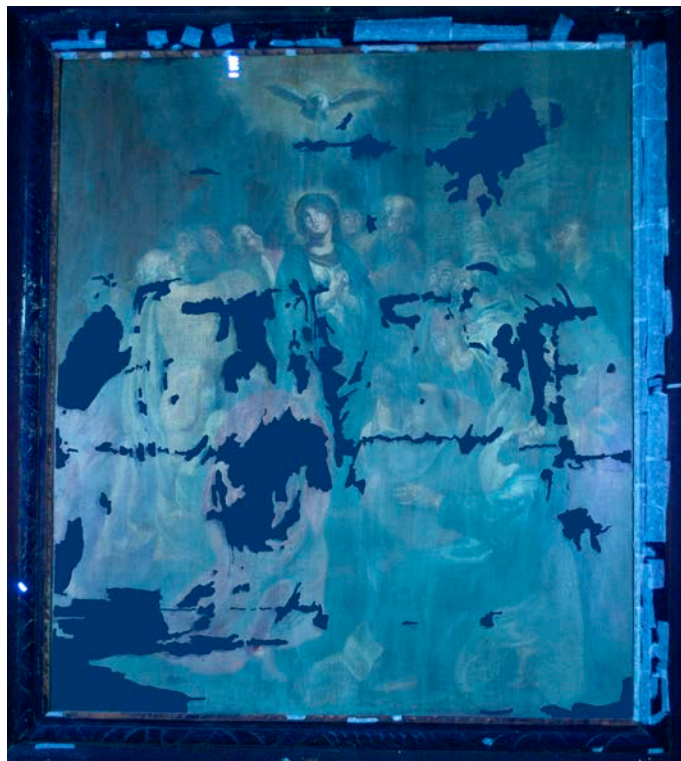
I UV-lys fremstår maleriets overflate med en melkeaktig, gulgrønn fluoresens. Dette er karakteristisk for en ferniss basert på naturlig harpiks, for eksempel dammar eller Mastic. Mørke områder spredt rundt i billedflaten indikerer sekundære tilføyelser i form av overmalinger og retusjer. Ved nærmere betraktning sees innbyrdes 3 ulike fluoresenser på de mørke områdene. Av dette kan en slutte at maleriet trolig har blitt behandlet/retusjert tre ganger tidligere (fig.7). Alle retusjene ligger under dagens ferniss.

Fig.7. Markering av maleriets skadeomfang som fremkom ved betraktning i UV-lys

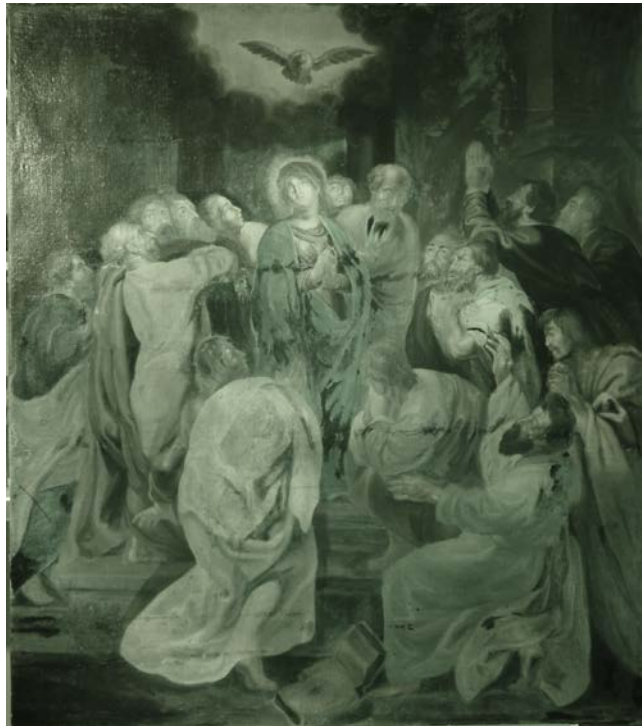
Det ble ved den gjennomførte undersøkelsen kun tatt et IR-opptak av hele maleriet.⁵ IR-opptaket viser originale detaljer i maleriet som ikke fremkommer ved andre fototekniske undersøkelsesmetoder. Dette gjelder spesielt detaljer i bakgrunnen hvor modellering av skyene rundt den hellige ånd sammen med to markerte søyler innrammer og fremhever Marias hode. En ser også at arkitektoniske elementer er endret og flyttet. Kjortelen til personen helt til venstre er i dag overmalt. IR-fotoet avslører hvordan denne originalt har sett ut. Også skyformasjonene rundt duen - Den hellige ånd - har opprinnelig vært mer markert og sentral i motivet. Det skal her presiseres at dagens ferniss tilslører synligheten av enkelte av elementene som fremkommer i IR. Undersøkelsen ga ingen indikasjon på at en ekstra person er malt inn i motivet eller spor etter flammer over figurenes hoder.

Fig.8. IR-opptak av hele maleriet. Sorte "flekker" i lyse partier er skader som ikke fremkommer i UV-lys

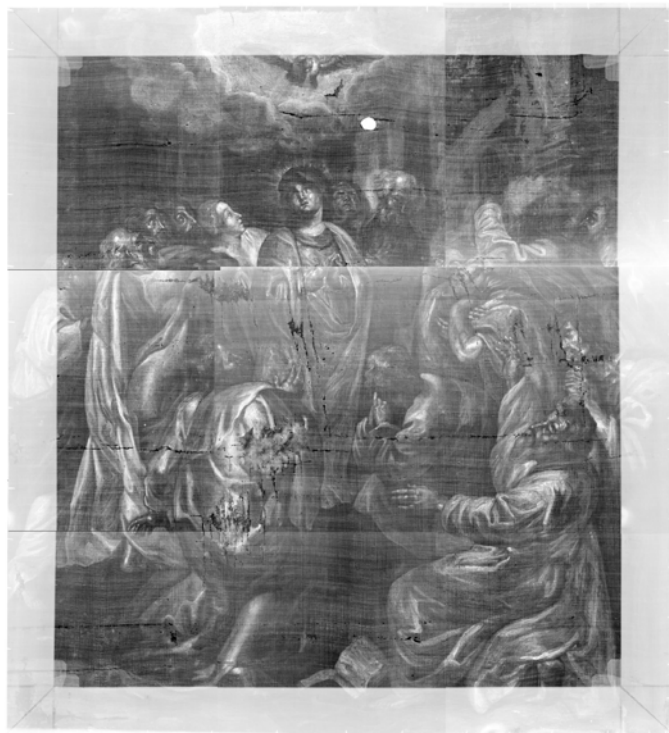
9 røntgenopptak ble tatt og montert sammen til et helopptak av maleriets motiv. Skadeomfang i malinglaget fremkommer tydelig. Sammenholdt med markeringen av skadeomfang på UV-opptaket viser skadeomfang på røntgenopptaket at større og mindre "retusjeringer" er foretatt langt inn på originalmaling. Mest påtakelig er dette i den røde kappen til figuren i forgrunnen, hvor tilnærmet hele øvre del av kappen kittet og "retusjert", slik det sees på UV-fotoet.

Fig. 9. S sammensatt opptak av maleriet. Den lyse ytterkanten er blindrammen.

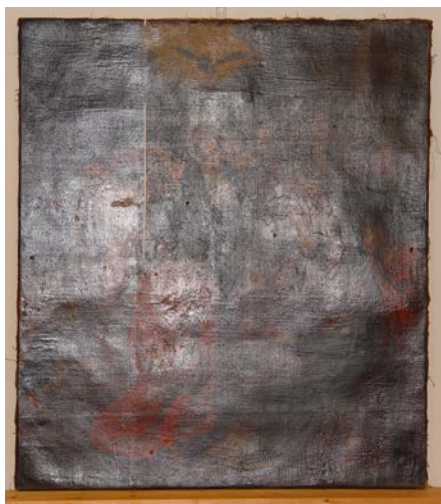
Det dublerte lerretet er svært stivt og bølget i flere retninger over hele flaten (fig.10).

Maleriets oppspenning er ikke tilfredsstillende. I hjørnene har enkelte av stiftene blitt slått inn i endevend og har ikke heft i treverket. Langs nedre kant har ingen av stiftene skikkelig heft. Det er 8-12 cm mellom hver stift på sist oppspenning (etter dubleringen). Spalten mellom lerretet og blindramme langs maleriets nedre kant har gjennom årene blitt fylt med ”dryss” og puss-stykker fra den pussede veggen. Ansamlingen presser på lerretet og har påfører skade ved at lerretet er deformert langs nedre kant.

Fig.10. Opptak i sidelys viser det dublerete lerretets stive bølger.

Lerretets utilfredsstillende oppspenning til blindrammen ble utbedret på tre av sidene ved å supplere de eksisterende stiftene med 1-2 nye stifter mellom hver. Langs nedre kant er alle stiftene skiftet ut og stiftet tettere. Alle stiftene er påsatt gjennom små stykker Promatco (0,8 x 0,8 cm) for å gi avstand mellom stiftethode og lerret. Etter forsterkning av oppspenningen ble lerretet forsøkt kilt ut i flere omganger.⁸ Utkilingen hadde liten effekt. Ytterligere tiltak for planering av lerret er ikke foretatt.

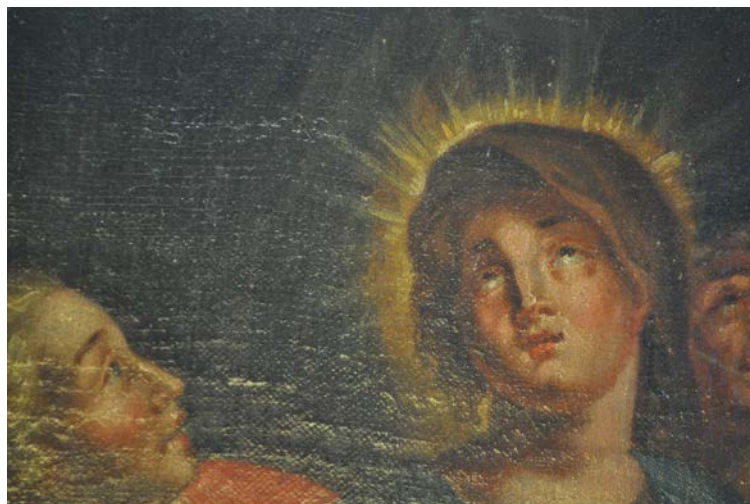
Maleriets farger er fordreid som følge av gulnet ferniss samt et grått støvlag på toppen. Det er imidlertid ikke vanskelig å se hele motivet. Malinglaget har et finmasket krakeleringensnettverk over hele billedflaten. Lange og korte horisontale krakeleringer skiller seg ut (fig.11). Det er mulig at de to mest markerte krakeleringene kan ha sammenheng med horisontal avstiving på en tidligere blindramme. Det er tallrike mindre avskallinger knyttet til krakeleringene. I nedre høyre hjørne, innenfor et mellombrunt parti, er det markerte cuppings. Disse, samt resten av maleriets malinglag, ser imidlertid ut til å ha god heft til underlaget. Ved forsiktig banking på overflaten er ingen bom mellom originallerret og dubleringslerret lokalisert.

Fig.11. Detalj i sidelys som viser overflatestruktur og horisontale krakeleringer.

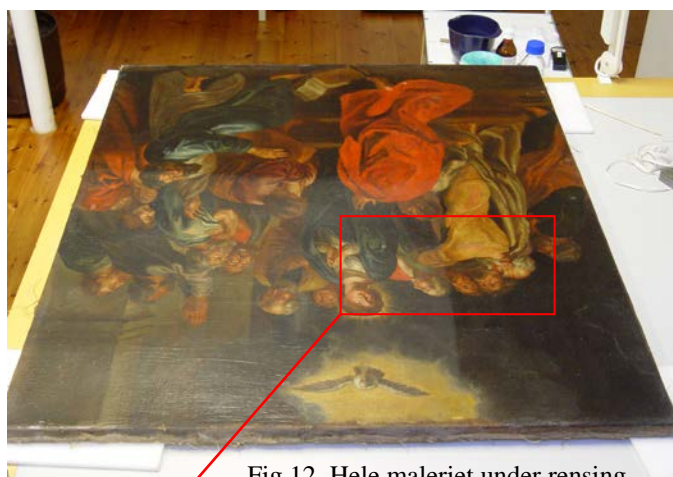
Fig. 12. Hele maleriet under rensing.
Plassering av Detalj fig. 13 markert med rødt

Maleriet ble renset for støv, smuss og sot med destillert vann på bomullspinne.⁹ Motivet ble klarere i farge, men det er ingen tvil om at en fjerning av fernissen ville gitt en langt større visuell endring da den gulnede fernissen forringer fargene og kontrastene i maleriet. Renseprøver viste at det også ligger et smusslag under fernissen.

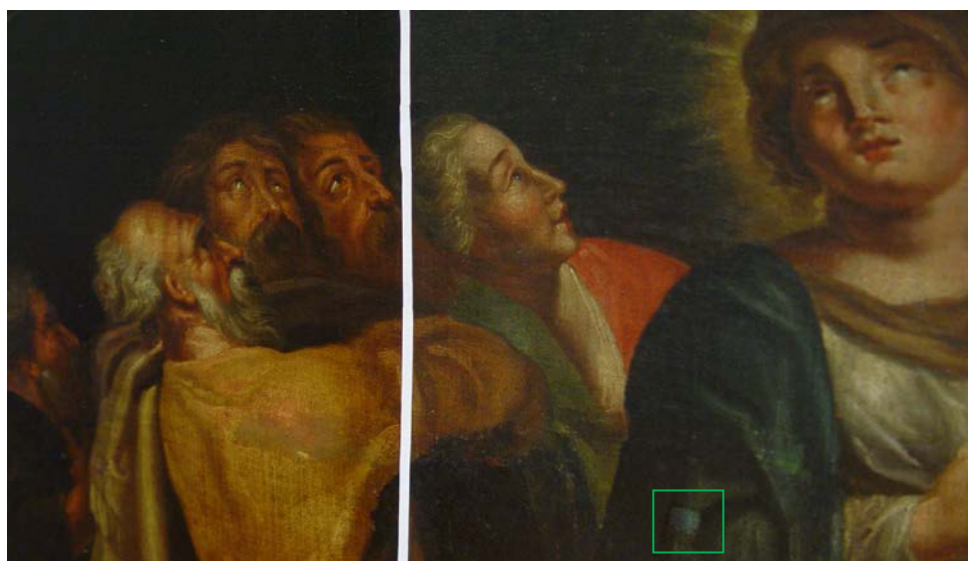
Fig. 13. Detalj under rensing. (Venstre del renset.) Motivet ble mindre grått, men ikke markert lysere. Prøve på fjerning av ferniss på Marias blå kåpe (markert med grønt) viser at fjerning av ferniss vil ha en langt større effekt på maleriets farger.

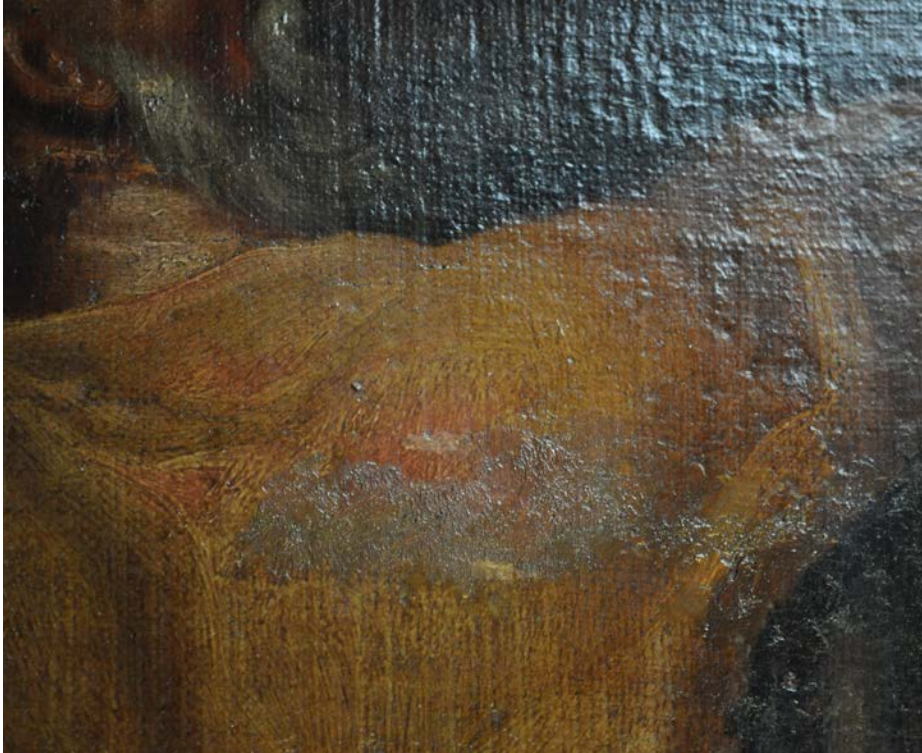
De fleste synlige skadene går helt ned til lerret. Dette indikerer at det har vært sviktende heft mellom grundering og underlag. De fleste retusjene i maleriet er ikke påfallende misfarget, men skadeområdene har en annen karakter enn omliggende områder. Nesten hele den røde kappen til figuren i forgrunnen er kittet og retusjert. Kittingen har stedvis sprukket, men ikke løsnet.

Fig.14. Detalj av skade med eldre retusj før ny retusjering.

Retusjering er utført i begrenset omfang. Etter rensing ble eldre skader som på betrakningsavstand avvek i farge, justert med Gamblin farger i isopropanol. Den fargemessige justeringen av eldre retusjer besto av retusjering med tette, små streker i to farger (tratteggio-teknikk). Målet var å visuelt dempe fargeavvik, men ved nærbetraktning ikke skjule at maleriet har skader som er behandlet.

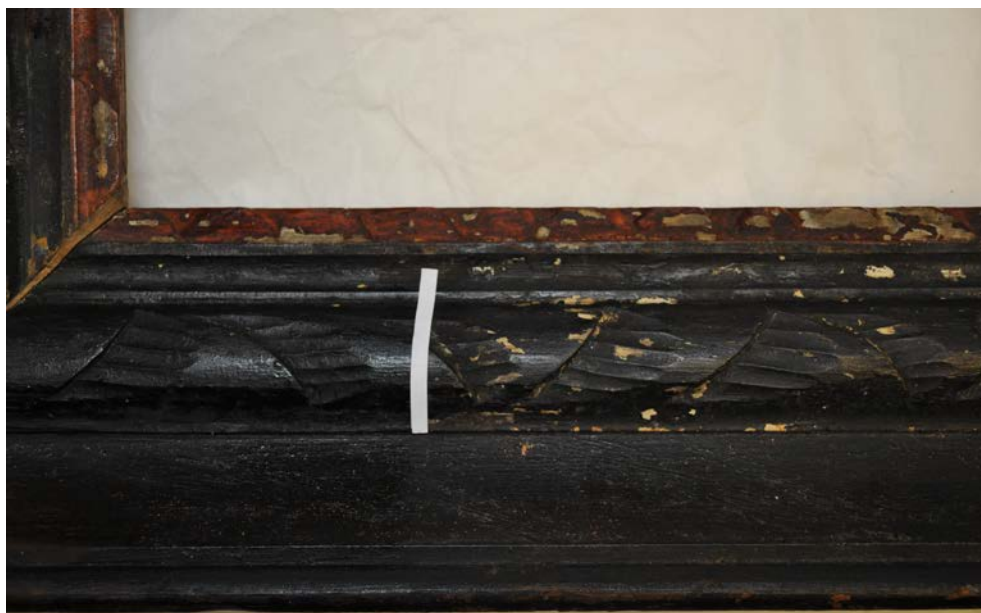
Det røde og sorte malinglaget på pryddrammens indre profiler med utskårne, dekorative border har mange opp- og avskallinger. Spesielt dårlig er tilstanden langs høyre og øvre side (fig.1 og 16). I kanten av bladbordene er oppskallingene loddrett sidestilt og svært stive.

Pryddrammens malinglag ble konsolidert med 4% størlim. Det ble behov for å gå over flatene flere ganger under lupe for å sikre at alle oppskallinger hadde tilstrekkelig heft til underlaget.

Fig.16. Detalj av pryddrammen under behandling. All maling er konsolidert og overflaten rensert. Et stykke av den sorte overflaten er retusjert og fernissprøve på overflateglans er påført.
