A 248 Mariakirken i Bergen Malerier og epitafier

Epitafium over Gert Meier/ Oppstandelsen (inventar nr. 19)

Undersøkelser og behandling

Oppdragsrapport 2011/22
Universitetet i Stavanger,
Arkeologisk museum,
Avdeling for konservering

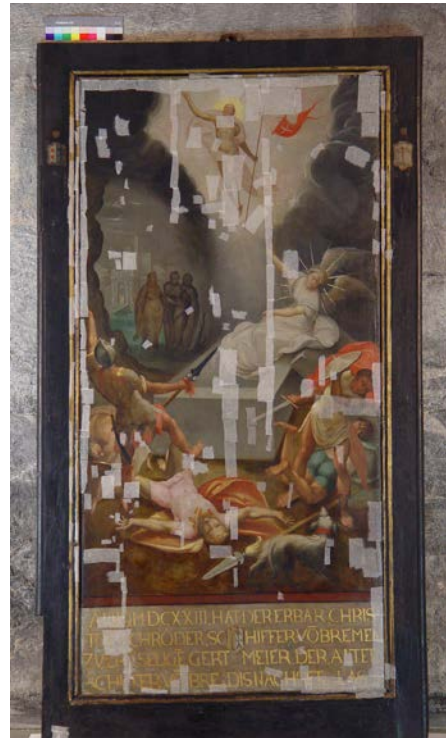
Fig.1. Maleri med pryddramme etter forsidesikring i kirken, før behandling ved AM.

sprekker innen bordene. Langs den originale malerikanten, med til dels pastos maling, er det også enkelte opp- og avskallinger. (De hvite lappene med japanpapir på fig. 1 viser tydelig omfang og plassering av opp- og avskallinger i maleriflaten.) Det synlige treverket utenfor kanten er tonet inn med oljemaling ved behandlingen i 1969. Det er overskudd/klumper med voks langs kantene fra samme behandling.

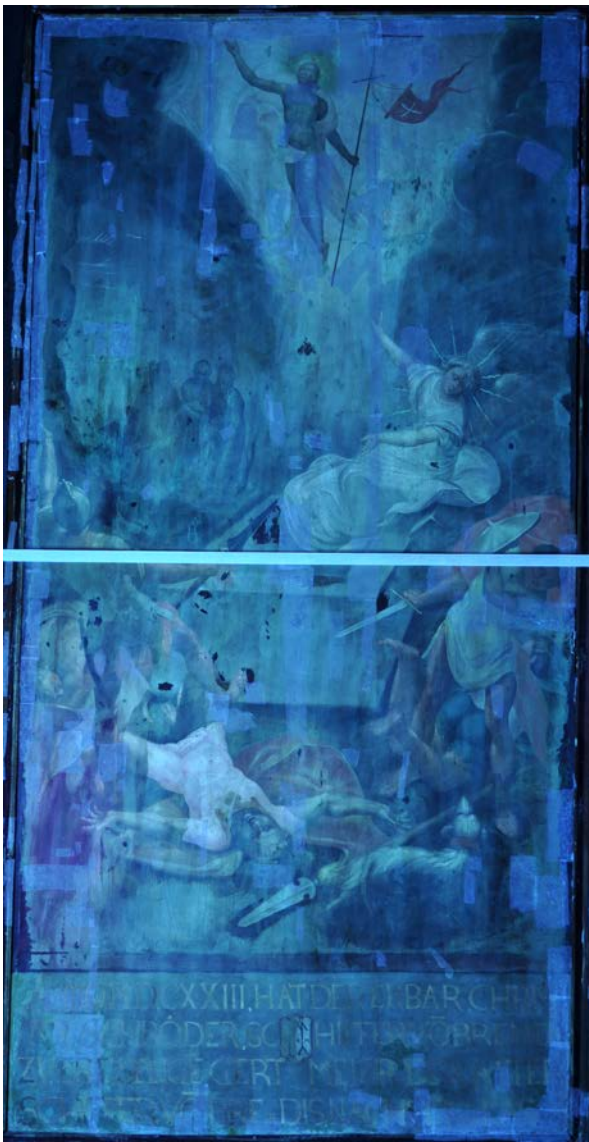
Det er forskjellig fluorisens på retusjene som fremkommer ved UV-betraktning. De retusjerte områdene fra 1969 fremstår som mørke, nesten sorte flekker. Ved nærmere betraktning sees også mange større og mindre grønnligere flekker som er flere generasjoner retusjer.

Fig.5. maleriet (med forsidesikring) UV-belyst. Retusjer fra 1969 fremstår tilnærmet sorte.

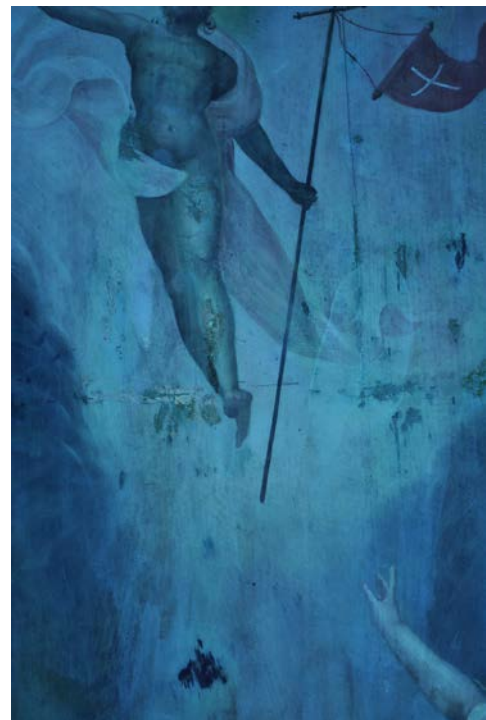
Fig.5. Detalj som viser forskjell i fluorisens avhengig av materialbruk og alder

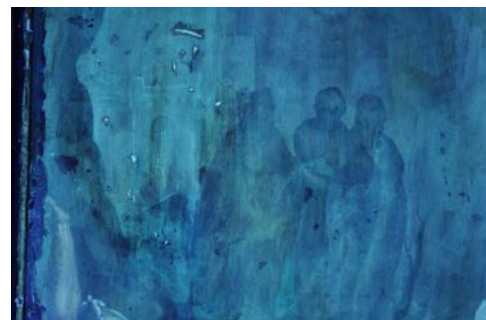
Fig.6. Små retusjer under ferniss som lettere sees i UV-belysning. Under avdekking av overmaling.

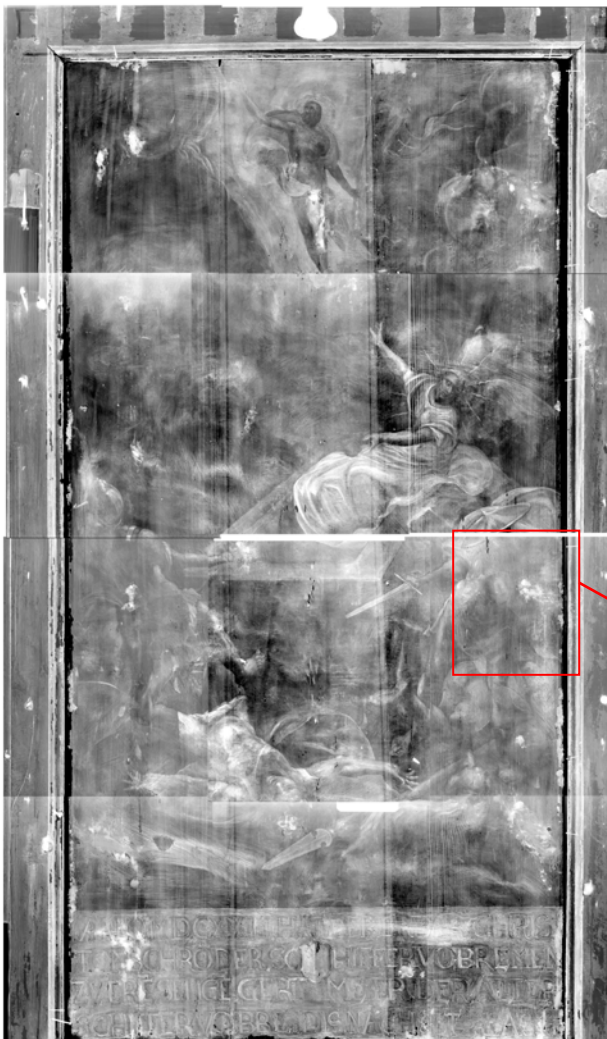
12 røntgenopptak ble montert sammen til et helopptak av maleriets motiv. Omfang av skader med kitting fremtrer som hvite flekker. Kittede områder er sammenfallende med der en også finner mønjefarget kitt.

Fig.7. Sammensatt opptak av maleriet. Original tannrekke langs øvre kant sees tydelig. Kittede skader fremtrer som hvite flekker. Detaljutsnitt markert med rødt.

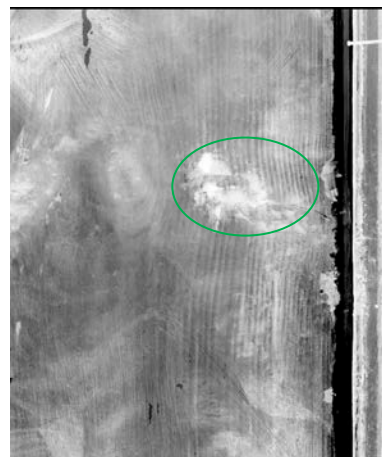
Det ble gjennomført ulike røntgeneksponeringer for om mulig å finne spor etter den omtalte brannskaden på maleriets høyre side (se s.2). Det eneste som kan slås fast gjennom røntgenundersøkelsen er et lokalt område med hodene til de to soldatene til høyre i maleriet ikke avtegnes på røntgen (fig.8-9). Dette er påfallende da den originale karnasjonsfargen naturlig inneholder blyhvitt og avtegnes klart på øvrige figurer. Heller ikke det rødbrune båndet som skiller maleri fra skriftfelt avtegnes. Forsøk på tolking og videre undersøkelser er ikke utført ved denne behandlingen.

Fig.9. Røntgenopptak av samme detalj. Ingen synlige spor etter overarm og de to soldatenes hoder. Kvist markert som referansepunkt.

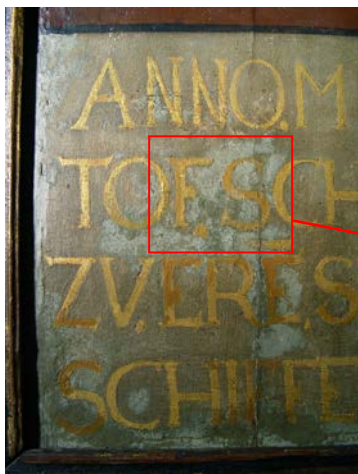
Skader som tidligere er behandlet og retusjert har over tid blitt misfarget. Dette fenomenet er ekstra synlig i venstre del av skriftfeltet hvor den varmgrå bunnfargen er blitt tilnærmet lys blågrå (fig.10-11). Fargeendring på retusjene i bunnfarge og på bokstavene i venstre del av skriftfeltet omtales ikke spesielt i rapporten fra 1970. Ved betraktning i mikroskop ser det ut som om det ligger en glatt, blakket voksaktig hinne oppå og rundt retusjene. Dette gjelder både de blågrå partiene på bunnfargen og de okerfargede retusjene på bokstavene (fig. 11). Retusjene på bokstavene er oljemaling som stedvis ligger langt inn på originalmalingen.

Fig.10. Endring og bleking av retusjerte områder på venstre del av skriftfelt. Oljeovermaling på bokstavene står med mørk gul farge.

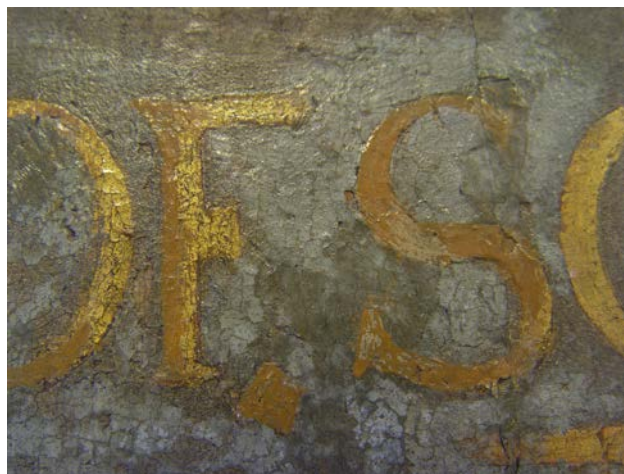
Fig.11. Detalj av retusjert område med endret karakter både i bakgrunn og på overmaling på bokstaven S. Fotoet viser også at overmalingen på bokstavene ligger inn på original forgylning (sammenholdt med fig.15)

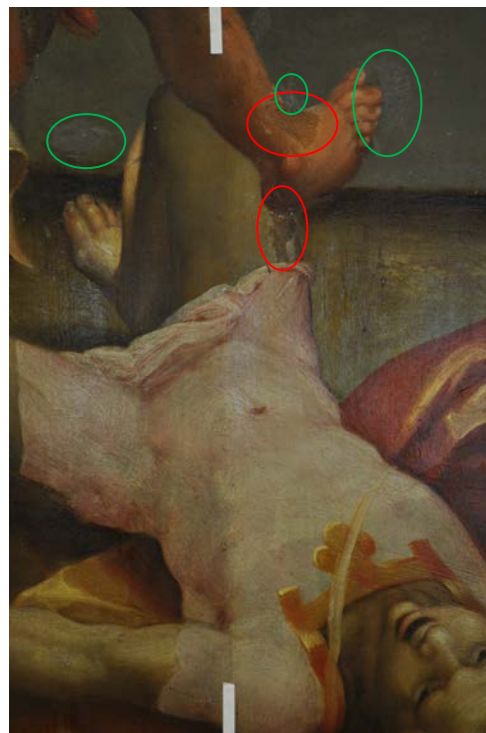
Fig.13. Under rensing. Eksempel på misfargede retusjer markert med rødt. Områder med blanching markert med grønt.

Maleriet ble rensed for støv, smuss og sot med destillert vann og/eller saliva (både kunstig og naturlig) på bomullspinne. Spesielt i de lyse partiene ble motivet klarere i farge. For å fjerne all overskudd av voks langs maleriets kanter, ble det benyttet en kombinasjon av mekanisk fjerning og shellsol T.

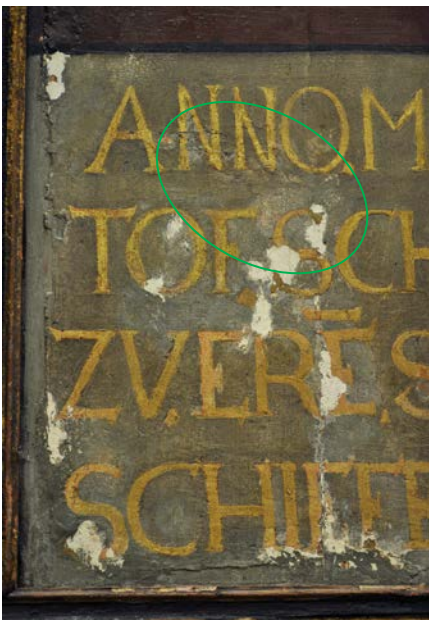
Det har ikke vært mulig gjennom arbeidet å fastslå hvordan og hvorfor så mange, men ikke alle, av de tidligere retusjene og/eller områdene rundt er endret. (fig. 10-11) I mikroskop kan en se at endringen ligger i øvre del av retusjen, ikke kun knyttet til overflaten.

Fig.14. Venstre del av skriftfelt etter fjerning av overmaling med blanchede områder. Kvist markert med grønt (kvisten sees også på røntgenopptak fig.7)

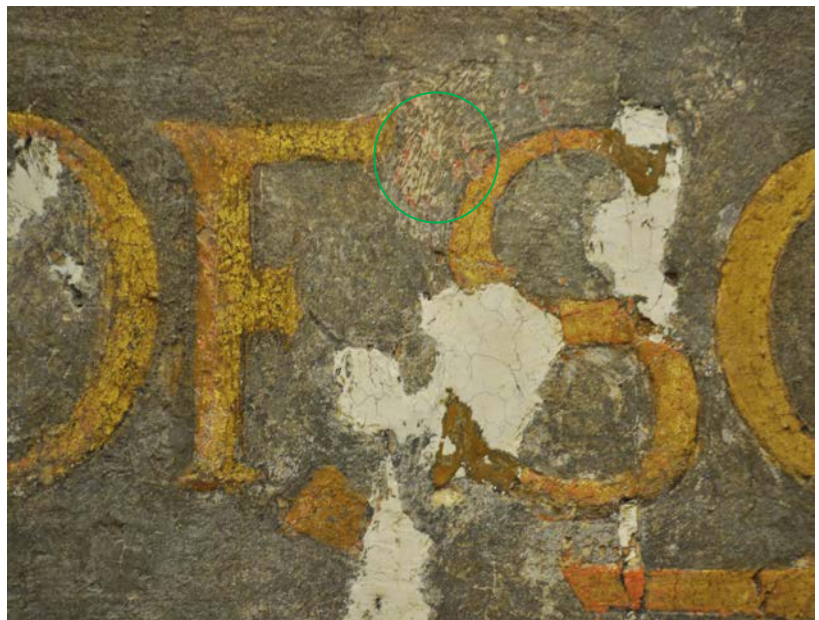
Ved sammenlikning av fig. 11 og fig.15 ser en at de endrede områdene ikke nødvendigvis henger sammen med selve retusjen. De opptrer også stedvis i områder hvor det ved avdekking ikke var kitting og/eller retusjer. Det er mulig at "fenomenet" har oppstått som følge av en kjemisk reaksjon mellom den påførte voksen fra 1969 og den sekundære fernissen. Overskudd av voks ble, i følge rapporten, fjernet ved bruk av bl.a varmelampe. Dette har trolig vært en IR-lampe, som avgir høy varme, og kan ha myknet ferniss og eldre retusjer slik at voksen har trengt ned i malinglaget og forårsaket endringene.

Fig.15. Samme detalj som fig.11 etter fjerning av overmaling. Grønn sirkel markerer område med kvist hvor mønjefarget kitt (trolig benyttet for å fylle ujevnheter) sees som små røde punkter. Skiller seg ut fra de øvrige kittingene for skader.

UV-opptak av maleriet sammenholdt med røntgenopptak viser at svært mange av de tidligere retusjene er malt langt inn over originalmaling. Prøver på kjemisk fjerning viste seg ikke vellykket. Avdekking ble foretatt med skalpell under mikroskop i 10 x forstørrelse i kombinasjon med håndholdt lupe (2,5 x). For å begrense slitasjen på originalmalingens overflate ble behandlingen begrenset til fjerning av overmalinger, uansett alder, med blanching samt overmaling med mest avvikende farge fra omliggende originalmaling på maleri og skriftfelt. Misfargede oljeretusjer fra 1969 ble, i følge restaureringsrapporten, påført allerede mørknede retusjer. Avdekking av disse "doble" retusjene var tidkrevende også fordi den sekundære harpiksholdige fernissen som lå mellom lagene var sprø og ble tilnærmet krystallinsk ved skraping med skalpell. Skadeområdet ble fuktet med vegetabilsk terpentin under arbeidet for å sikre kontroll på avdekkingsprosessen. Eldre kittinger er ikke fjernet før ny retusjering.

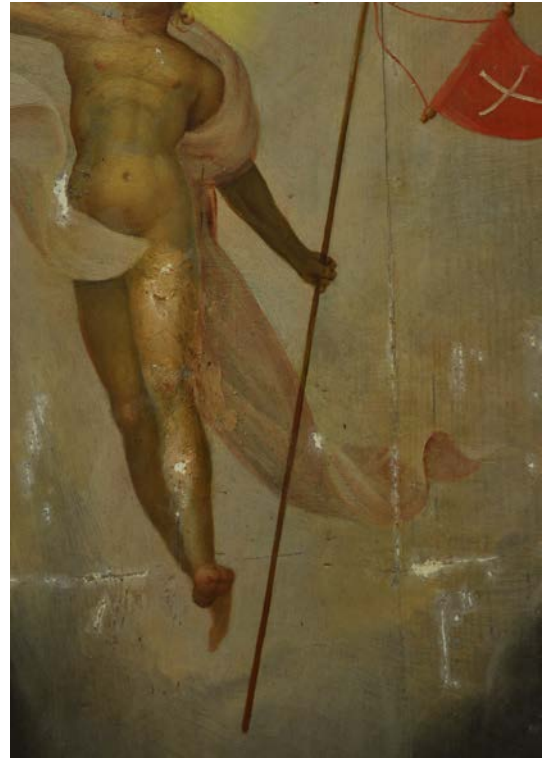
Fig.17. Detalj av maleriets øvre midtre del etter rensing og fjerning av overmalinger.

Etter fjerning av overmalinger fremsto maleriet med flere synlige skader enn før behandlingen begynte (fig.17). Det er ikke tilført ny kitting på noen nye eller eldre skader på maleri eller skriftfelt. Alle skadene og de avdekkede områdene er gitt en tynn isolasjon med halvblank MS2A før retusjering. Retusjering er utført med Gamblin-farger. Retusjering på eldre, hvit kitting er utført dekkende. Ved inntoning oppå eldre misfargede retusjer er retusjeringen utført både dekkende og i tratteggio-teknikk (tette streker i to farger).

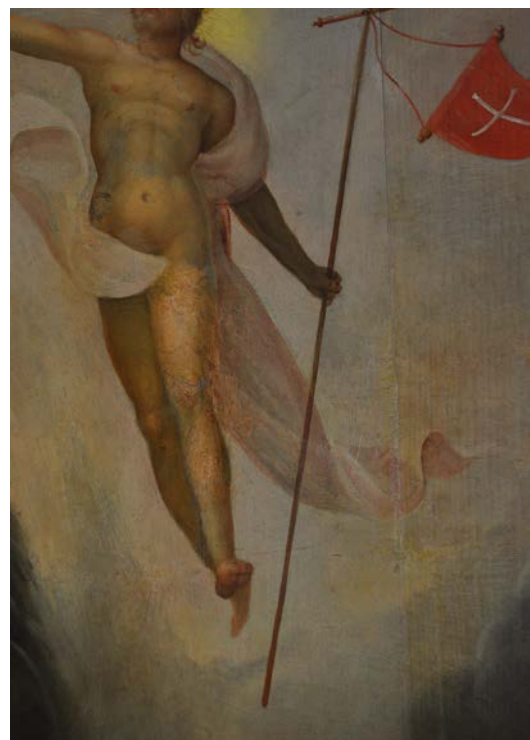
Fig.18. Detalj av maleriets øvre midtre del etter retusjering.

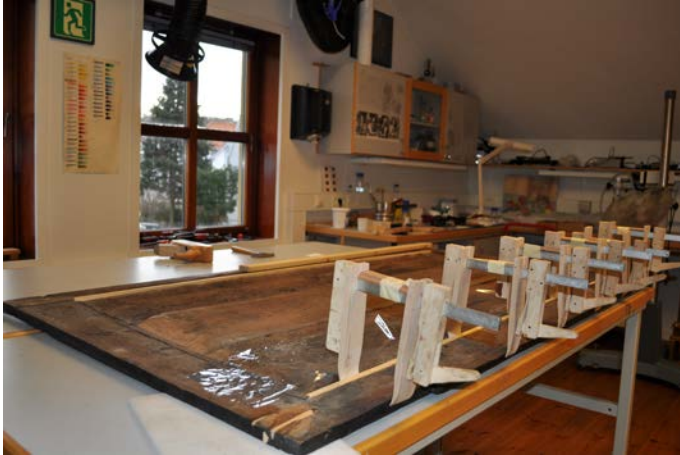
Fig.19. Maleriets bakside. Under liming av nye lister langs langsiden.

Minsket press fra de krummede panelbordene ble imidlertid ansett som viktigst. Det er påsatt nye, tilpassede furulister på 1x1 cm langs begge langsiden på prydrammens bakside. Disse er

festet til prydrammens kant med beinlim (fig.19). Listene er malt sorte (Winsor&newton tubeoljefarge tynnet i wh.sp.) på siden som vender inn mot lysåpningen.

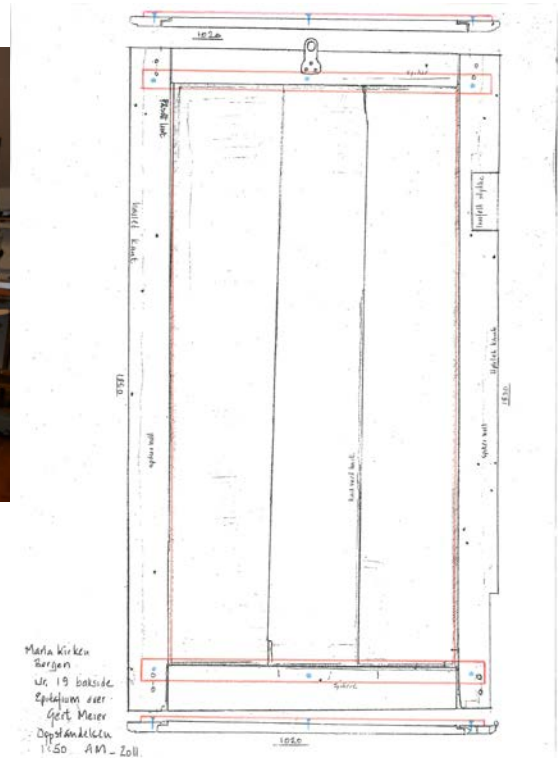
Fig.20. Oppmålingstegning av konstruksjon. Tilføyelser merket med rødt. Skruefester merket med blått.

Maleriets montering og stabilitet i prydrammen er avgjørende for fremtidig bevaring. Prydrammen ble langt mer stabil etter liming⁵ og justering av maleriets plassering. Den totale stabiliteten ble likevel vurdert til ikke å være tilfredsstillende. Møbelsnekker Nils Noer⁶ besiktiget prydrammen 01.11.10 sammen med M. Heng for å vurdere ytterligere stabiliseringstiltak med en skånsom løsning. Etter godkjent søknad til RA ble epitafiets bakside påsatt en smal fals som støtte i overgang mellom prydramme og maleri langs øvre og nedre kant. Falsen består av et furubord på 5 cm bredde og 1,8 cm tykkelse. Falsene, som er festet til prydrammen med 3 skruer vil holde maleriet i loddrett posisjon uten at falsen i seg selv presser på maleriet (fig. 20 og 22).
