## Folkets Hus i Sauda 3 veggmalerier i hovedsal

### Behandlingsrapport

Oppdragsgiver: Sauda kommune

Oppdragsrapport 2014/18  
Universitetet i Stavanger,  
Arkeologisk museum,  
Avdeling for konservering

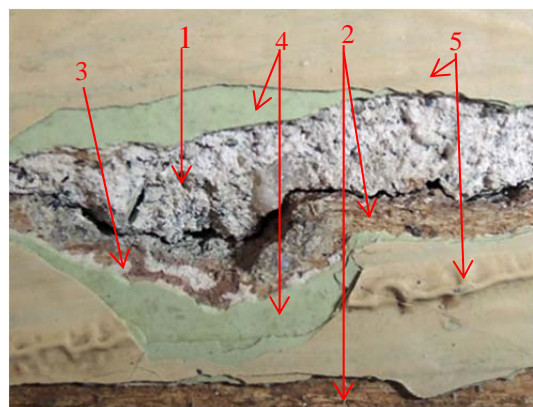
Murpussen er festet med et metallgitter til veggens konstruksjon/underlag. Laget med hvit murpuss består trolig av kalk, er ca 2-3 cm tykk og har en fin kornstørrelse med enkelte sandkorn (ca 1-5 mm). Pussen er overtrukket med en brun halvtransparent, oljeholdig maling, som trolig er påført for å unngå at bindemiddelet i malerienes malinglag trekkes inn i pussen og dermed svekker malingstrukturen.(fig.6)

Fig. 6. Sprekk med avkallinger i malinglaget som viser malerienes oppbygging.; puss (1), brun grundering (2), lys monokrom maling (3), grønn undermaling (4) og oppåliggende malinglag (5).

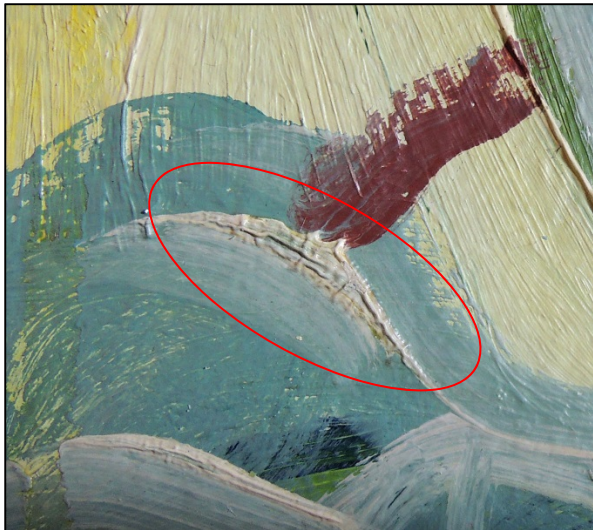
Flere steder i de øverste fargelagene har det dannet seg små bobler og opptøringsrynker (snerk) (fig.9, sees også på fig.6) i tillegg til loddrette, oljeholdige «renn», hvilket er karakteristisk for alkydmaling<sup>2</sup> (Learner 2007) (fig. 10).

Fig. 9. Opptørkings «rynke» i høyre maleri.

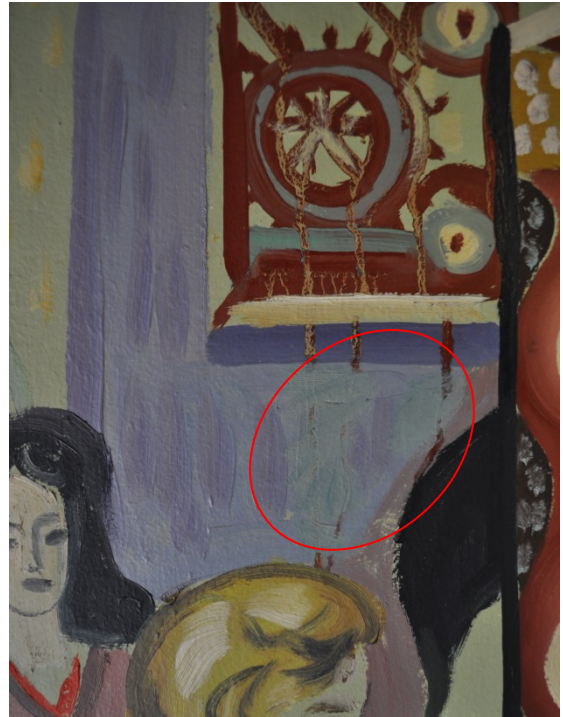
Fig.10. Oljeholdige renn i øvre venstre del av venstre maleri. Nedre del av rennene er overmalt (markert med rødt).

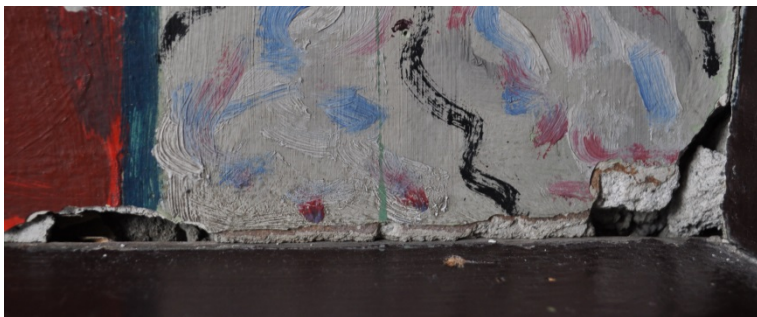
I nedre del av det høyre malerifeltet ved scenen er det en åpen, horisontal sprekk ca 2,5 cm opp fra brystningen. På begge maleriene er det i tillegg utfall av puss langs nedre kant i overgangen mot brystningens treverk.(fig.14). Skadeomfanget er trolig klimarelatert og har sammenheng med forskjell spenning og bevegelse mellom treverk og puss. Spredt rundt i øvre del av motivet er det også mindre riss i puss. Rissene starter i malerienes øvre kant og forgrener seg nedover (fig.17). I nedre halvdel av maleriet er det stedvis ansamlinger av små stikk og hull i puss. Disse er påført mekanisk med et spisst redskap (fig.15).

Fig.14. Utfall av puss langs nedre kant av venstre maleri.

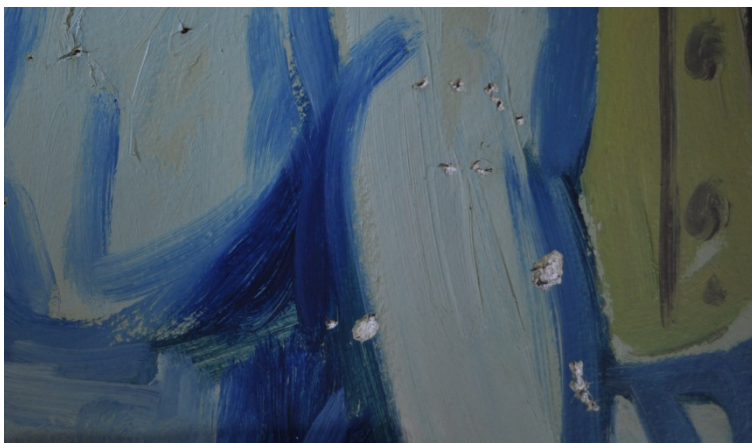
Fig.15. Detalg fra venstre felt som viser mekanisk påførte stikk og hull i puss.

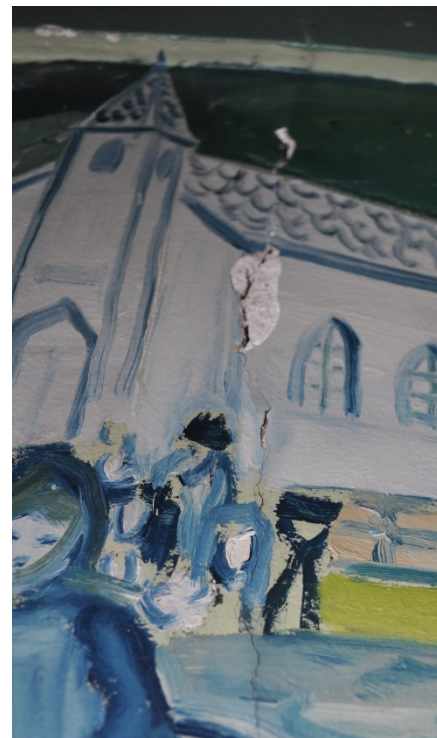
Gallerifronten skiller seg fra de to andre maleriene ved at det er tre åpne, vertikale sprekker i puss i hele galleribrystningens høyde. To av sprekkene er ca 1 mm brede og har mindre oppskallinger knyttet til skadekantene. Den tredje sprekken er ca 2-3 mm bred og går vertikalt gjennom kirken ca midt i motivet (fig.16). I tillegg er det enkelte mindre sprekker og riss.

Fig.16. Sprekk i puss i hele galleribrystningens høyde. De hvite feltene er avskallinger i malinglag og puss.

På de tre åpne sprekkene på gallerfronten ble behandlingen foretatt med samme materialer som på de to andre maleriene, men utført i tre operasjoner. Først ble konsolideringsmiddel påført med sprøyte og kanyle for å nå lengst mulig inn i sprekken. Med samme formål ble konsolideringsmiddelet i neste operasjon tilsatt kvartsmel til halvflytende konsistens og påført ved bruk av sprøyte og fingrene. Dagen etter kunne sprekkene og de andre avskallingene kittes på vanlig måte med spatel.

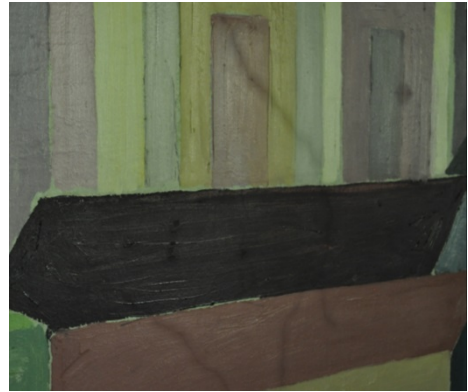
Fig.17. Detalj fra øvre del av venstre maleri. Riss i pussen som har gitt fargeendring..

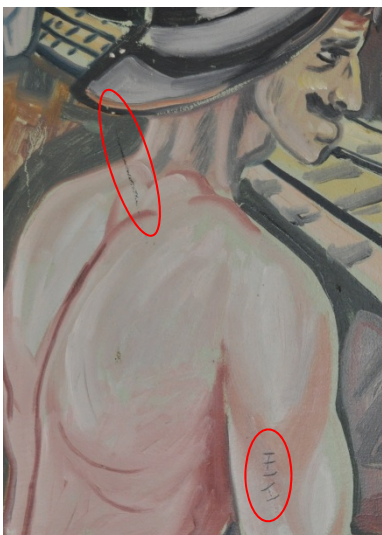
I nedre del av de to maleriene ved scenen er det flere steder påført blyantstreker og skrift med ulike varianter av skriveredskap (fig.18). Tilsvarende «skriblerier» er ikke funnet på gallerifronten. Her er til gjengjeld et større parti, til venstre i malerifrisen, trolig blitt påført en tekst eller liknende med rød maling. Forsøk på å fjerne malingen mekanisk, trolig ved bruk av skrubbe eller stålull, har forårsaket partier med til dels store slitasjeskader i overflate og øverste malinglag (fig.19, 26). Røde punkter med sekundær maling ligger fremdeles igjen på overflaten. Det er også en del renn og søl av diverse flytende væsker, som f.eks kaffe, på gallerifrontens overflate (fig.20).

Fig. 18. Detalj fra nedre del av venstre felt. Blyantstreker påført overflaten (markert med rødt).

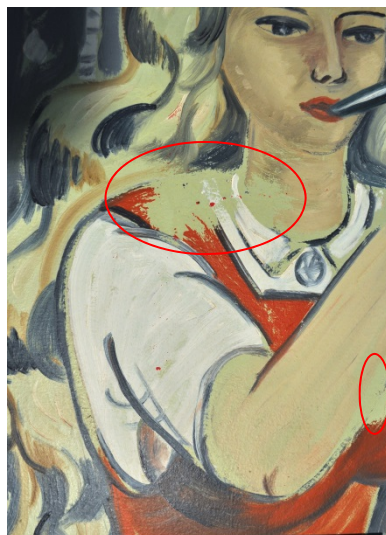
Fig. 19. Detalj fra gallerifront. Slitasje i øverste malinglag sees (markert med rødt).

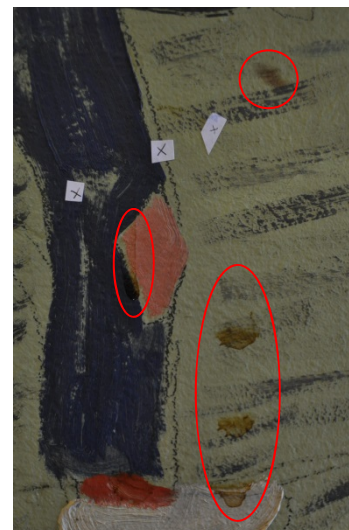
Fig.20. Detalj fra gallerifront. Søl av kaffe el.l på overflaten (markert med rødt)

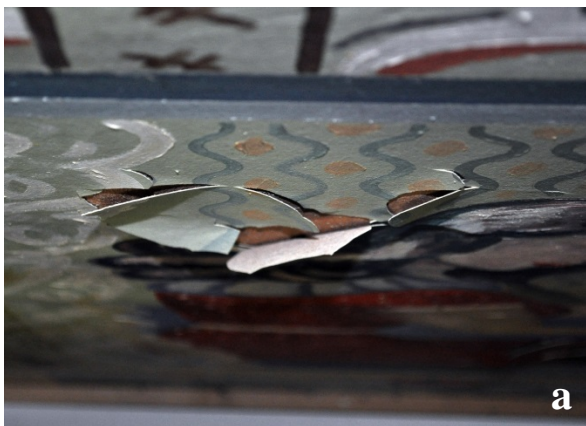
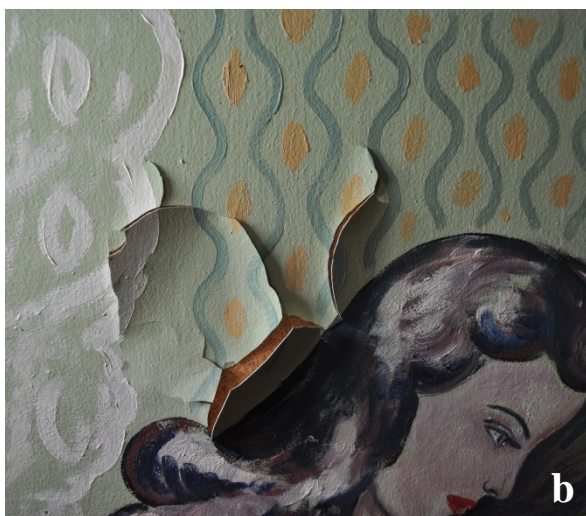
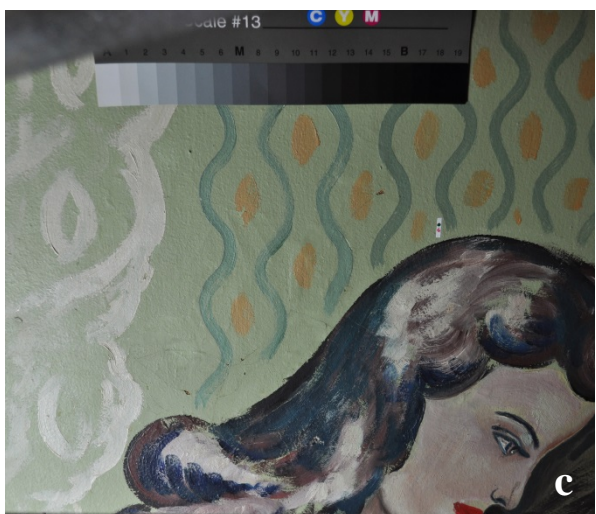
a: Før behandling. Fotografert ovenifra i sidelys

b: Før behandling. Fotografert forfra i sidelys

c: etter konsolidering. Fotografert i sidelys

Fig. 21 a-c. Oppskallinger i nedre høyre hjørne av høyre malerifelt før og etter behandling.

Oppskallinger og ustabile fargeområder ble konsolidert med Primal SF-016 ER (en akrylemulsjon) uttynnet i avionisert vann (fig.21-23). Til mindre oppskallinger ble en 3 % eller 5 % løøsning Primal anvendt, til de større ble det benyttet en 10 % løøsning.

Konsolideringsmiddelet ble påført med kanyle for å nå dypere inn under oppskallingene, mens en smal pensel ble benyttet til påføring langs skadekantene. Overskudd ble fjernet med bomull eller trekkpapir. Deretter ble de konsoliderte områdene lagt i press i 3-5 min (fremgangsmåte se vedlegg 2). Dersom nødvendig ble det benyttet varmeskje (60-70 °C). De største oppskallingene måtte i tillegg bearbeides i flere omganger og gjerne over lengre tid (1-3 dager). Ved etterkonsolidering viste det seg vanskelig å få konsolideringsmiddelet til å trenge inn i partier med bom og lukkede lommer knyttet til de største oppskallede områdene. I enkelte tilfeller måtte det lages åpning med et kort snitt med skalpell og bankes/presses kraftig på overflaten for å få «flyt» av konsolideringsmiddel inn i skaden.

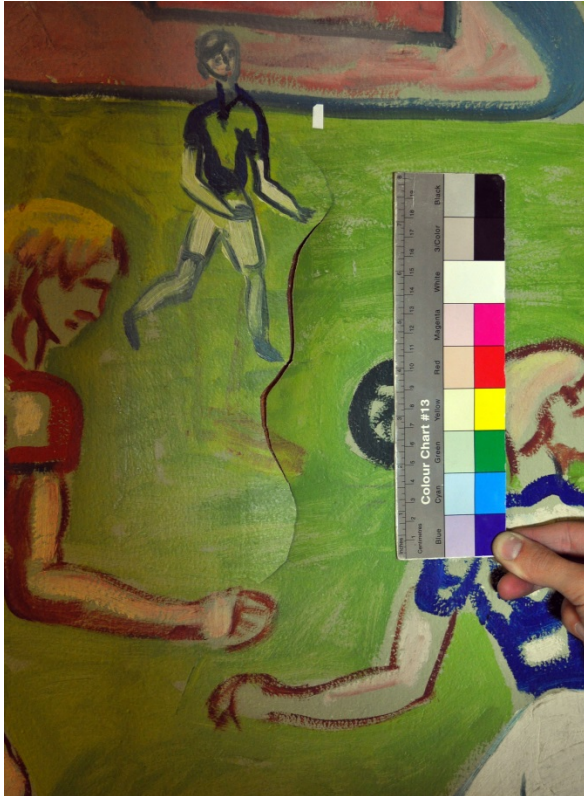
Fig. 22. Oppskalling (ca 40 cm) i midtre, øvre del av høyre malerifelt før behandling. Fotografert i sidelys

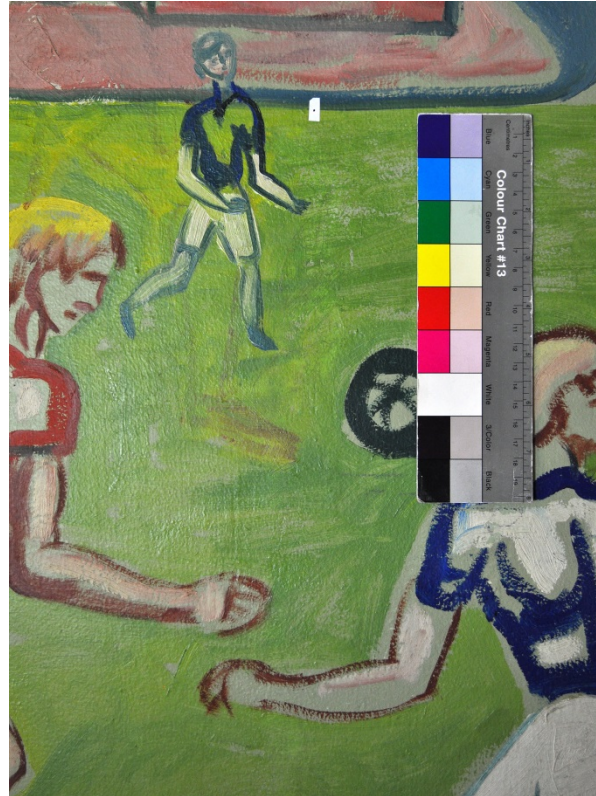
Fig. 23. Samme oppskalling etter konsolidering med Primal SF-016 ER. Fotografert i sidelys

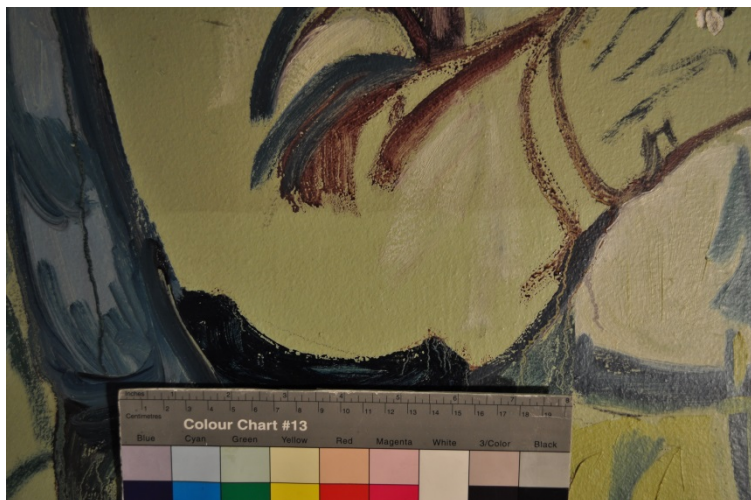
Fig. 24. Detalj fra gallerifront under rensing. Svak renseeffekt sees som en horisontal stripe i det grønne partiet i midten.

Malerioverflaten ble renset for overflatestøv og smuss med Blitzfix (en polyvinylalkohol basert polymersvamp) lett fuktet i avionisert vann. Det ble valgt å anvende denne svampen da den hadde optimal renseeffekt og var mindre tidkrevende enn rensing med bomullspinne og saliva (kunstif spytt). Blitzfix har i tillegg gitt svært gode resultater under et omfattende forskningsprosjekt om overflaterensing (Daudin mfl. 2009). Før rensing ble overflødig vann trukket ut av svampen med tørkepapir. Svampen trakk opp støv og smuss uten å skrape eller polere overflaten. Blyantstreker og tilsvarende påskrifter ble fjernet ved bruk av viskelær, saliva og etanol. Kaffesøl og lignende på gallerifronten lot seg fjernet med saliva. Det ble ingen stor visuell renseeffekt ved behandlingen. Kun i lyse partier ble det visuell forskjell, men fjerning av det grå og matte overflatesmusset ga maleriene tilbake sin opprinnelige friskhet og overflateglans.

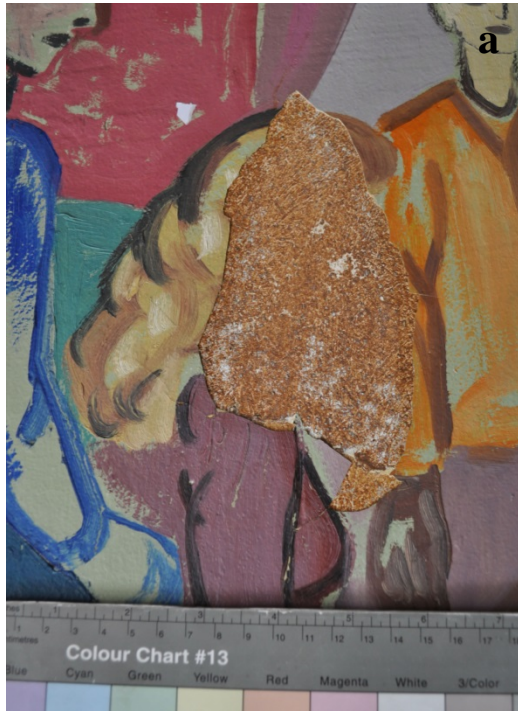
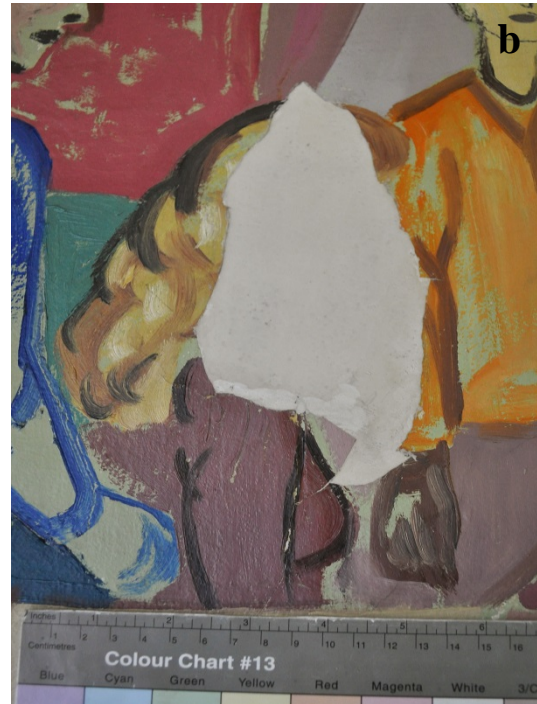
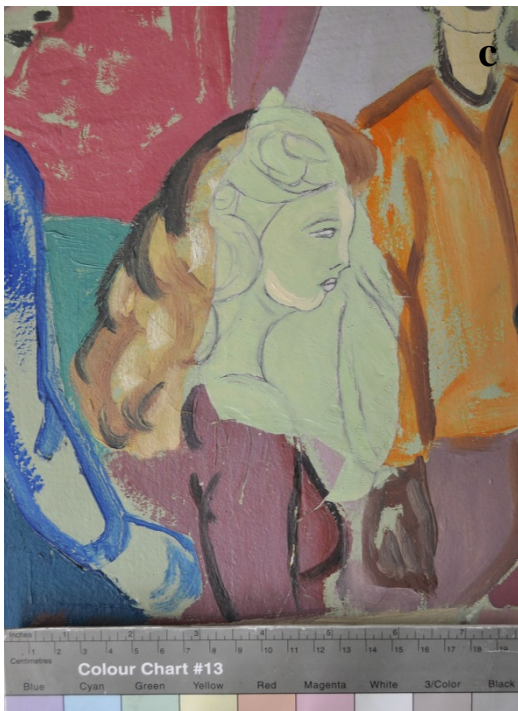
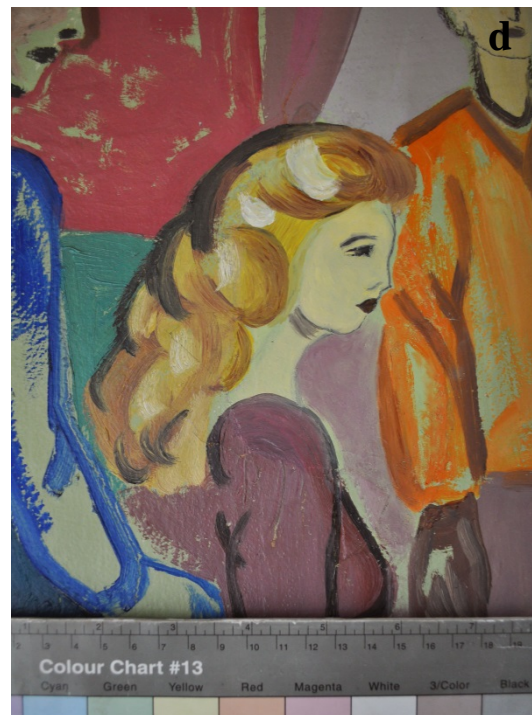
Fig. 25 a-d. Detalj av behandlingsforløp på stor skade fra midtre, venstre del av venstre malerifelt. a: Før konsolidering, b: etter konsolidering og kitting, c: Etter påføring av grønn undermaling og optegning, d: ferdig retusjert/rekonstruert. (Grunnlag for rekonstruksjon, se vedlegg 1)

Avskallinger og skadeområder ble først overtrukket med et lag konsolideringsmiddel (10 % løsningsmiddel Primal SF-016 ER). Deretter ble avskallingerne kittet med kvartsmel utblandet i en 10 % løsningsmiddel Primal SF-016 ER, påført med spatel (fig. 25b). Etter opptørking ble kittingene tilpasset i nivå og retusjert med harpiksfarger løst i white spirit (fig. 25c-d).

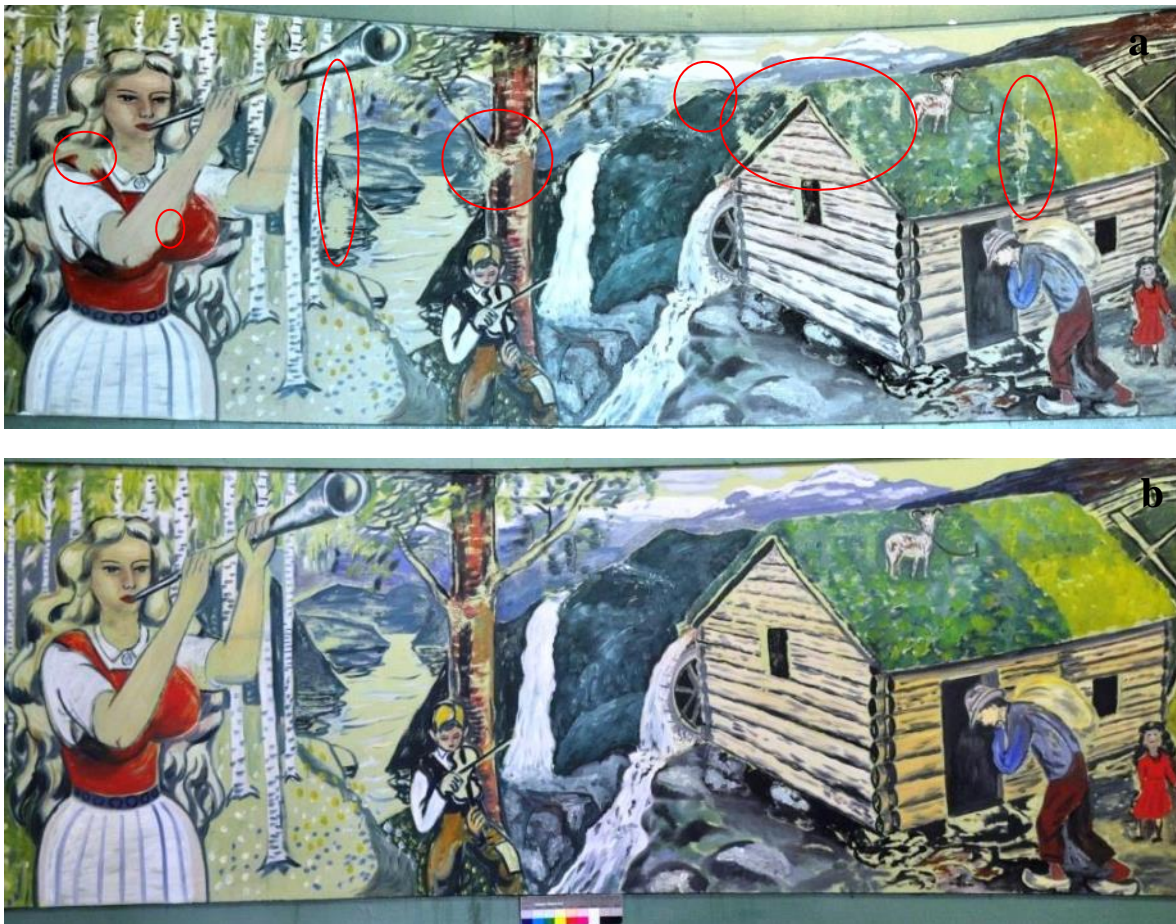
Fig. 26. Detalj fra venstre del av gallerifronten. a: skadeområder i overflaten som følge av kjemisk fjerning av overmaling (markert med rødt), b: samme utsnitt etter retusjering.

Områdene på gallerifronten med slitasje i malinglaget etter kjemisk fjerning av overmaling ble retusjert med harpiksfarger rett på underlaget (fig.26b).

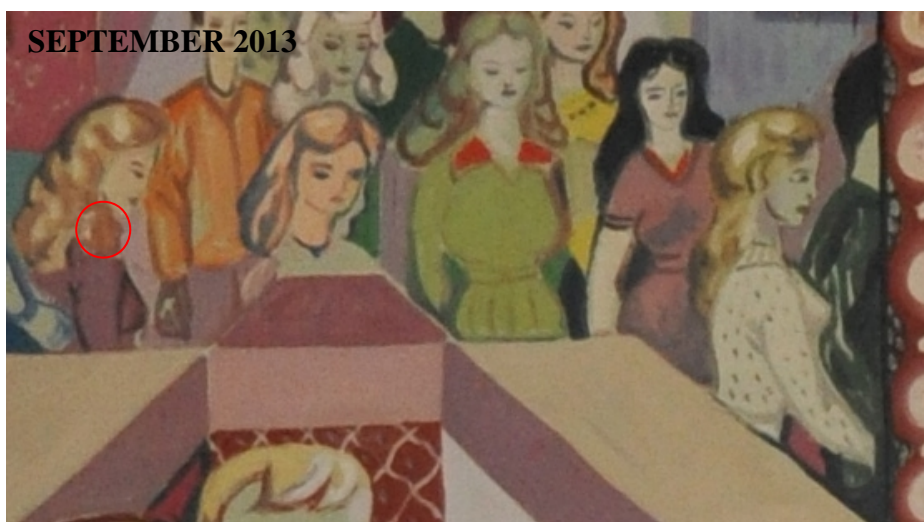
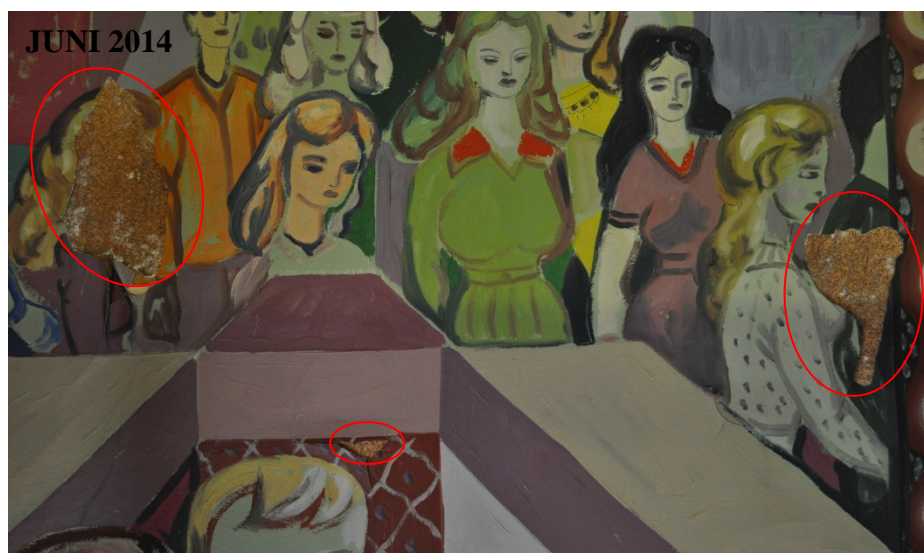
Under befaringen i Folkets hus den 11. september 2013 ble det tatt oversiktsfoto og enkelte detaljfoto av hovedsalens 3 malerier som grunnlag for tilstandsvurdering og forslag til behandling. Da det praktiske arbeidet startet opp i juni 2014 ble det, ved gjennomgang av malerienes overflater, observert endringer i omfang på enkelte skader på venstre side av venstre maleri. Sammenholdt med foto fra 2013 var det tre skadeområder som i 2014 hadde endret seg fra oppskallinger, med eller uten avskallinger, til store, avskallede områder. Forskjellen i skadeomfang sees på foto under. Malingfragmenter ble ikke funnet. Observasjonen ble forelagt kultursjef Åshild M. Øverland. Hun mente at skaden trolig har skjedd under utleie. Funn av en lekte i øvre del av veggen med rester av påstiftet sort tekstil, underbygger dette. Det antas at det løst hengende tekstilet har forårsaket skadene enten under montering eller demontering.

Foto fra 2013 ble benyttet som forlegg for rekonstruksjon av de påførte skadeområdene.

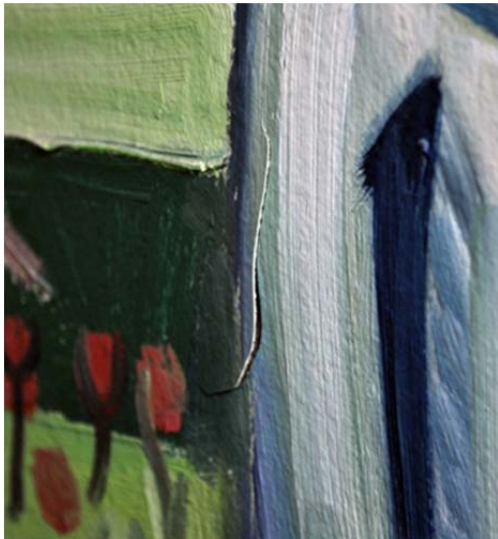
Figur 1. Testskade før konsolidering.  
Fotografert i sidelys.

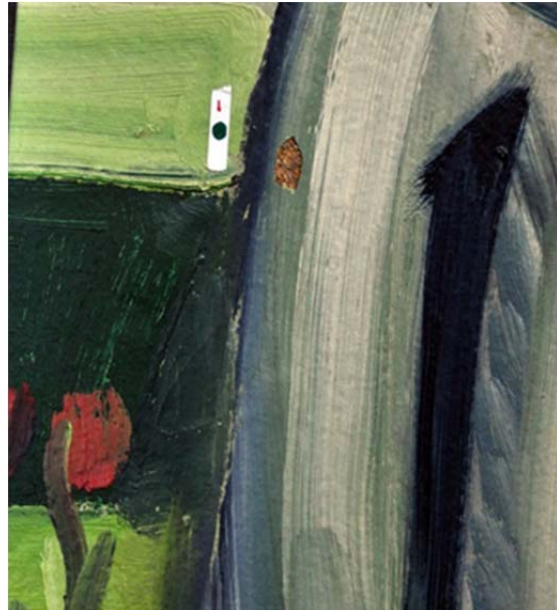
Figur 4. Testområdet etter konsolidering. Tap av fargeflak i øvre kant av oppskallingen skjedde under konsolideringstesten.
