Kongsgårdsprosjektet Avaldsnes  
Konserveringsrapport for gjenstander  
funnet i forbindelse med utgravningene  
på Avaldsnes (gnr.86, bnr.1,  
Askeladden-ID 83833-3), Karmøy  
kommune

Dato: 28.06.2018  
Sidetall: 51

Oppdragsrapport 2018/09  
Universitetet i Stavanger,  
Arkeologisk museum,  
Avdeling for konservering

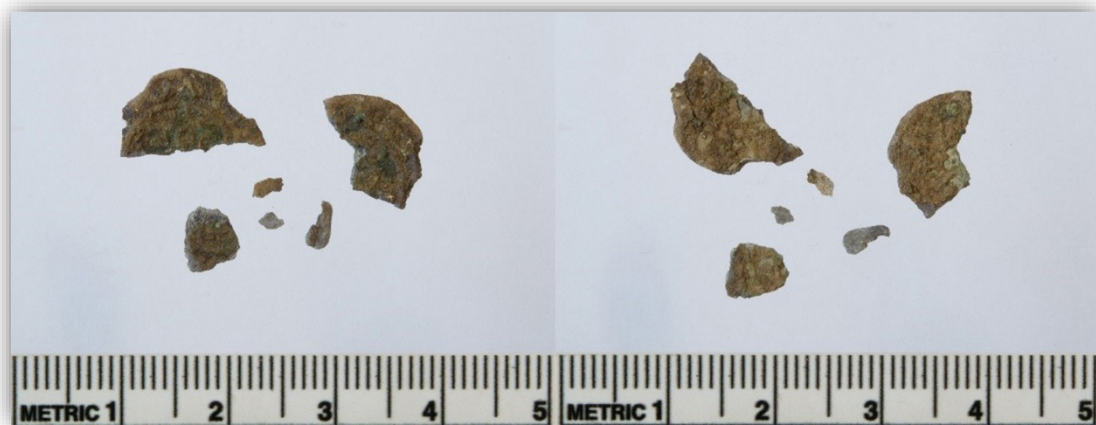
Som det ses av figur 4, forelå mynten i 6 fragmenter da den ble levert inn til AM-UiS. Det antas at den i hovedsak er gjennomkorrodert, hvilket vil si at metallet gjenstanden har vært laget av nå kun finnes som korrosjonsprodukter av den opprinnelige legeringen. Siden mynten i utgangspunktet var svært tynn, samt at det i liten grad finnes metall igjen i materialet, gjør dette fragmentene svært skjøre. Men selv om gjenstanden er skjør, er den med sannsynlighet også kjemisk sett mer stabil, da korrosjonsproduktene av et metall generelt er mer stabile enn metallet.

**Figur 4:** Fragmentene slik de ble levert til AM-UiS, begge sider for konservering (Sf163715 og Sf163714).

På grunn av myntens tilstanden ble det ikke gjort forsøk på å rense mynten og det ble heller ikke gjort forsøk på å føye fragmentene sammen. Da materialet gjenstanden består av er svært skjørt, ville dette med sannsynlighet ha ført til ytterligere fragmentering, tap av materiale og tap av potensiell informasjon. Fragmentene ble konsolidert ved bruk av syntetisk harpiks (Paraloid B-72, 3%-løsning i aceton).

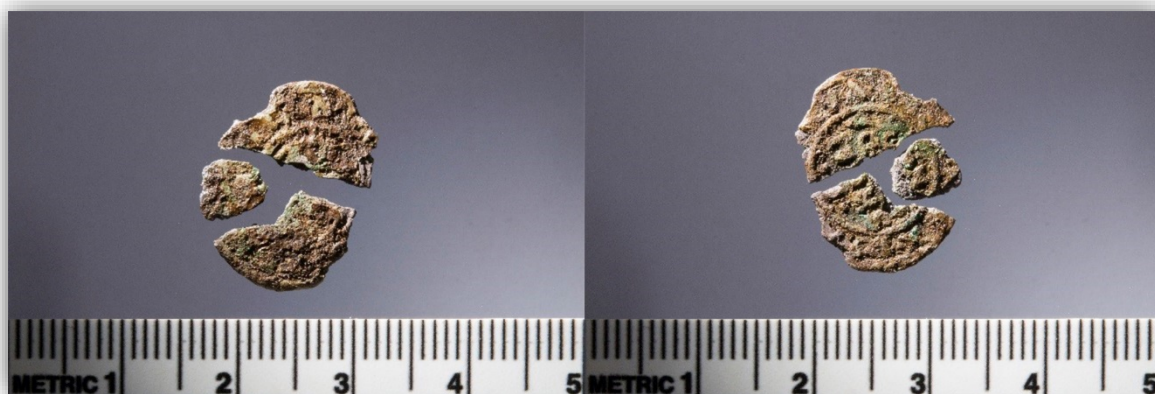
**Figur 6:** Mynten etter konsolidering, begge sider tatt med sidelys (Sf163716 og Sf163717).

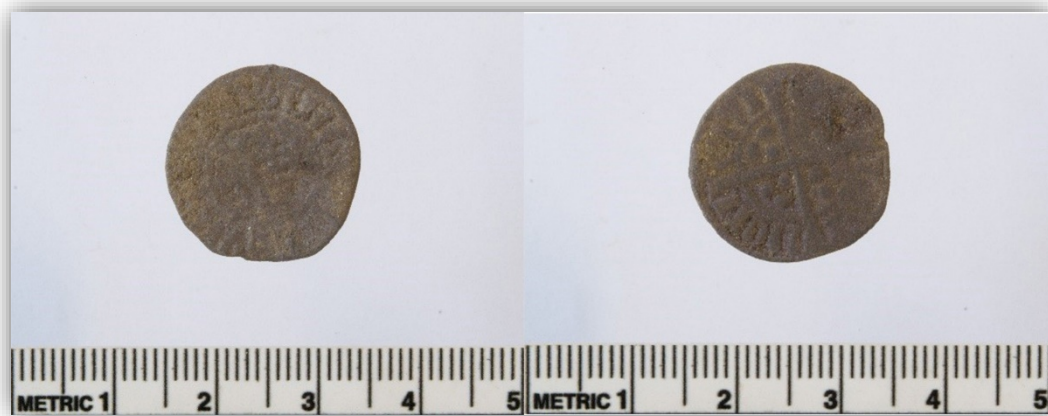
Figur 8: Mynten slik den ble levert til AM-UiS, begge sider før konservering (Sf163699 og Sf163698).

Korrosjonsproduktene på myntene S13896.1–3 bestod i stor grad av sølvklorider. Ved å påføre et reduksjonsmiddel (3% HCl-løsning med sink) på disse korrosjonsproduktene vil noen av sølvkloridene løses opp og reduseres til metallisk sølv. Dette bidrar til at korrosjonsproduktene på myntene løsner og gjør dem dermed lettere å rense bort mekanisk, for å få frem myntens overflatestruktur. I dette tilfellet ble myntene renset ved hjelp av nål og skalpell. For å ha god kontroll med den kjemiske reaksjonen, ble reduksjonsmiddelet påført med bomullspinne og arbeidet foregikk under mikroskop. Etter rensingen ble myntene skyllet med rikelige mengder vann og tørket med silikagel.

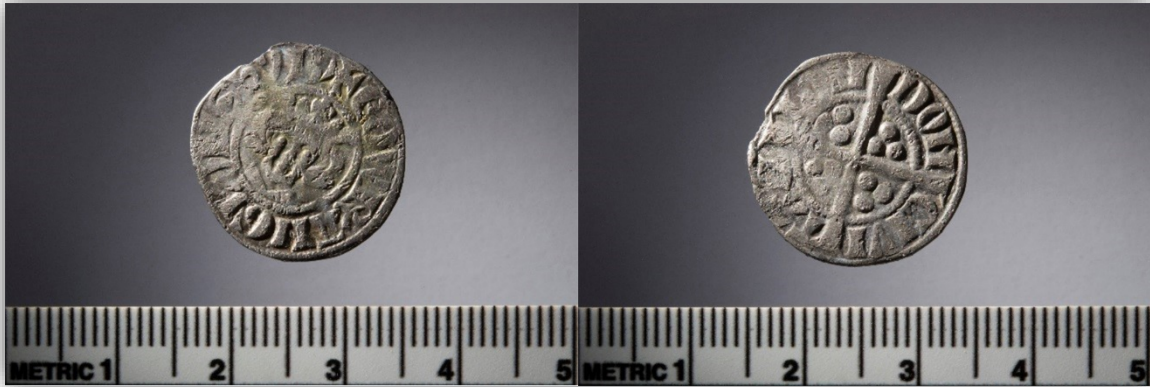
Figur 10: Mynten etter behandling, begge sider tatt i sidelys (Sf163701 og Sf163700).

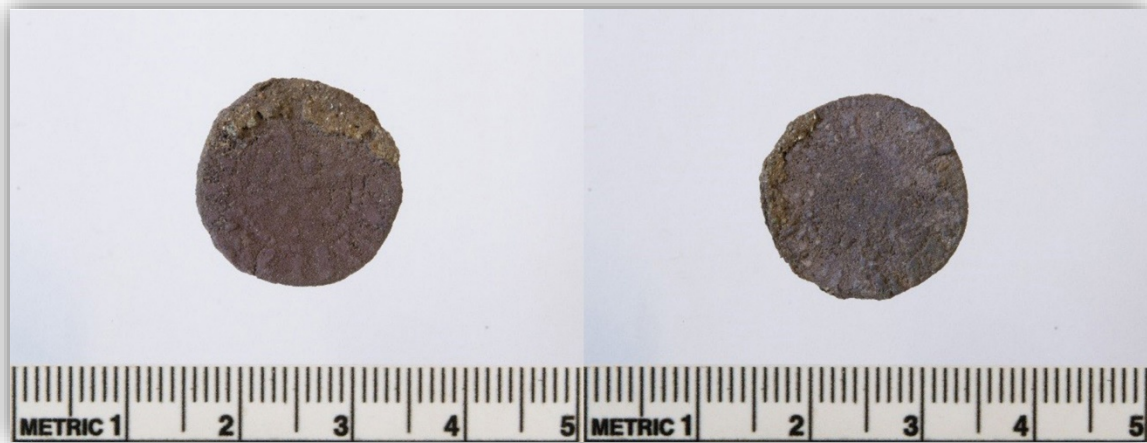
**Figur 12:** Mynten slik den ble levert til AM-UiS, begge sider før konservering (Sf163702 og Sf163703).

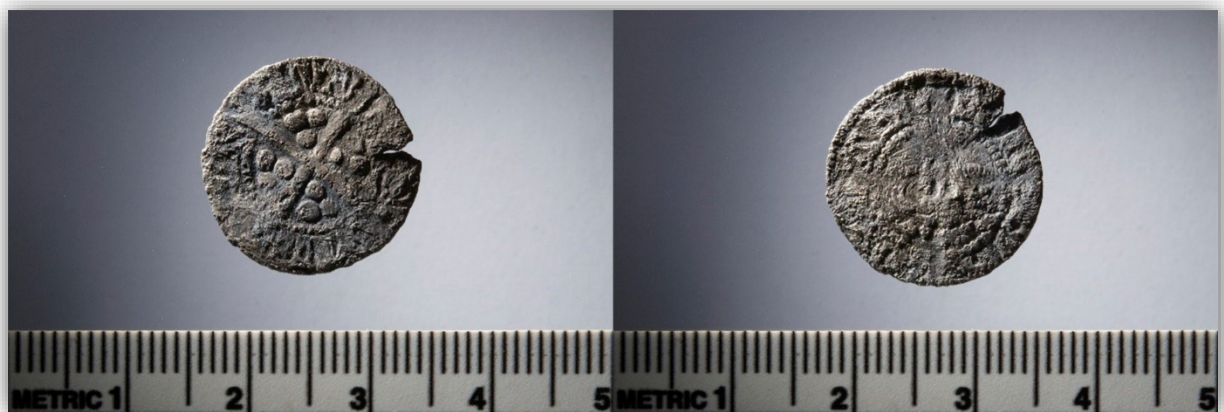
**Figur 14:** Mynten etter behandling, begge sider tatt i sidelys (Sf163704 og Sf163705).

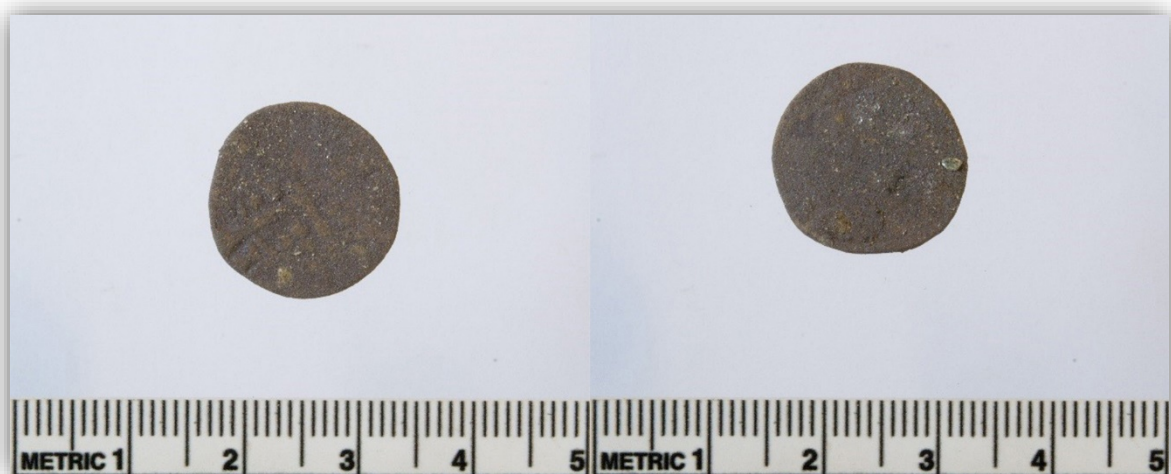
**Figur 16:** Mynten slik den ble levert til AM-UiS, begge sider for konservering (Sf163706 og Sf163707).

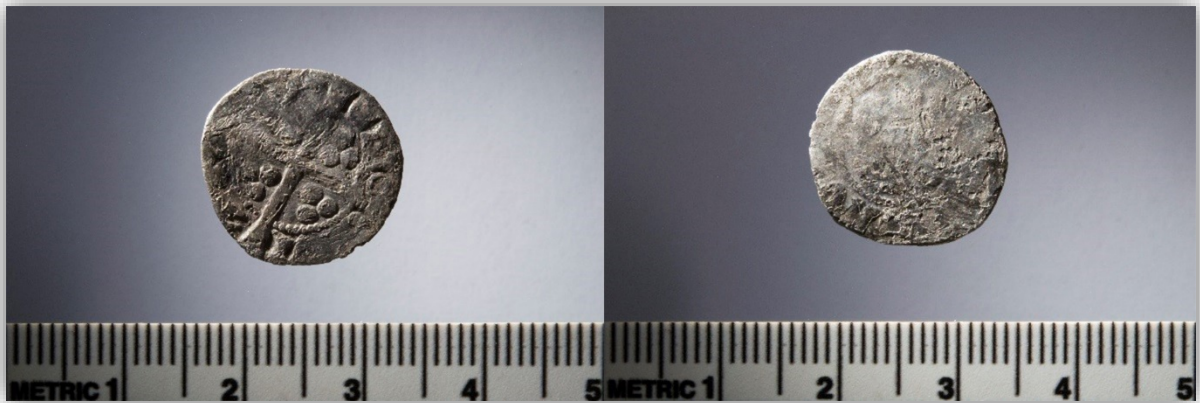
**Figur 18:** Mynten etter behandling, begge sider tatt i sidelys (Sf163708 og Sf163709).

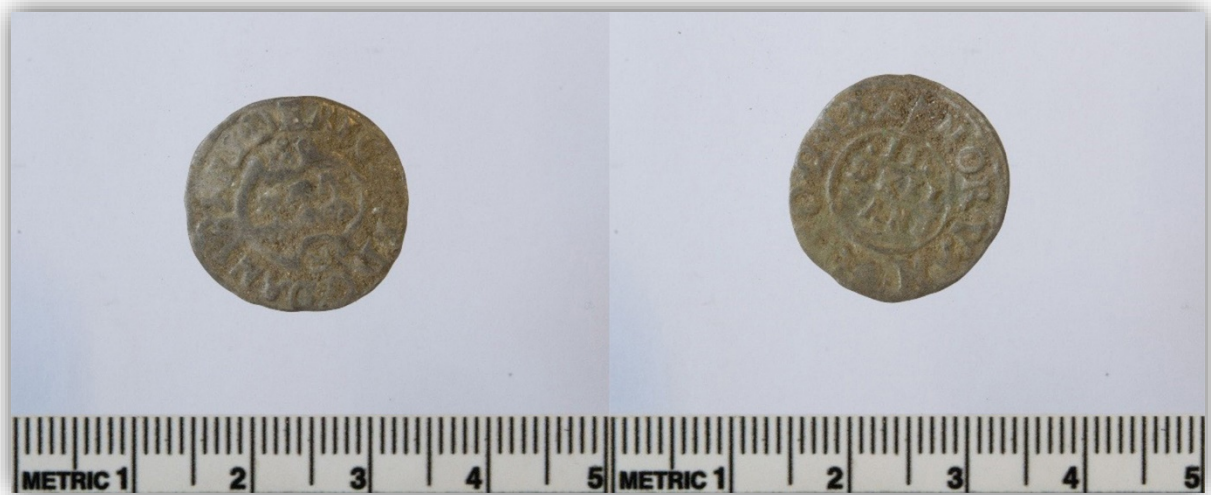
Før behandling var mynten dekket av en svært tynn, litt mørk patinering, samt grønnbrune korrosjonsprodukter og jord fra området hvor den ble funnet (fig. 20).

Figur 20: Mynten slik den ble levert til AM-UiS, begge sider for konservering (Sf163719 og Sf163718).

De resterende myntene ble rensset mekanisk for jord, jordblandet korrosjon og korrosjonsprodukter under mikroskop. Selv om myntene hovedsakelig består av sølv, vil kobberet i legeringen korrodere til fordel for sølvet. Dette har dermed ført til at korrosjonsproduktene på disse myntene i større grad bestod av kobberkorrosjon (antagelig kobberkarbonater og kobberklorider). Denne korrosjonen er noe mykere og

lar seg lettere rense vekk mekanisk enn sølvkloridene. Rensingen foregikk hovedsakelig ved bruk av tilpassede trepinner og tannpirkere, samt ulike pensler. Verktøy av tre foretrekkes, siden dette er et mykere materiale enn metall og man unngår dermed i større grad å lage merker i den gjenværende metalliske overflaten. Likevel ble det i enkelte områder nødvendig å benytte sprøytespisser og/eller skalpell for mer effektivt å kunne fjerne korrosjonsproduktene. Etanol ble påført under rensingen for å mykne opp korrosjonsproduktene og dermed gjøre rensingen lettere. Da gjenstandene var ferdig rensed ble de gitt to konsoliderende lag syntetisk harpiks (Paraloid B-72, 5%-løsning aceton/etanol (70/30)) og et lag mikrokrystallinsk voks (Cosmoloid i white-spirit) for å dempe glansen fra harpiksen.

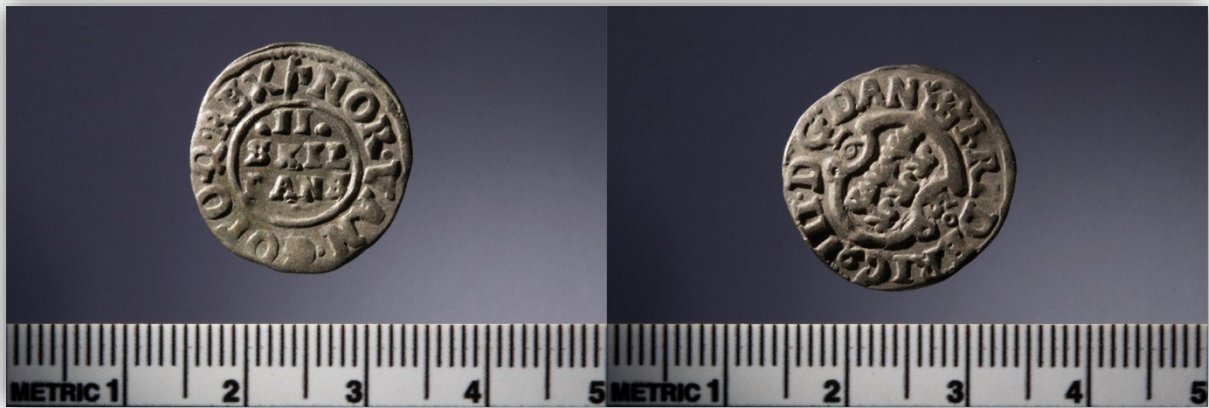
Figur 22: Mynten etter behandling, begge sider tatt i sidelys (Sf163720 og Sf163721).

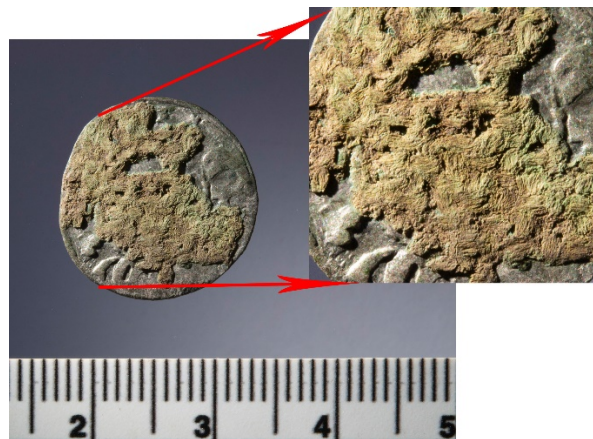
Korrosjonsproduktene som feller ut vil også være kjemisk stabile relativt til det miljøet de har felt ut i. Dette gjør at selv om fibre, som er av organisk materiale råtner og blir borte, vil de uorganiske korrosjonsproduktene bli igjen og lage et negativt avtrykk av det organiske materialet de har felt ut på. Dette avtrykket kan i mange tilfeller være så detaljert at det er mulig å skille ulike fibre (som ull eller plantefibre) fra hverandre og kan ved analyse bidra til ytterligere informasjon om den arkeologiske konteksten. På grunn av korrosjonsproduktenes tilstand og begrenset tilgang til SEM, var det likevel ikke mulig å identifisere fibre på tidspunktet da mynten ble behandlet.

Figur 28: Mineralisert tekstil på myntens overflate (Sf163712).

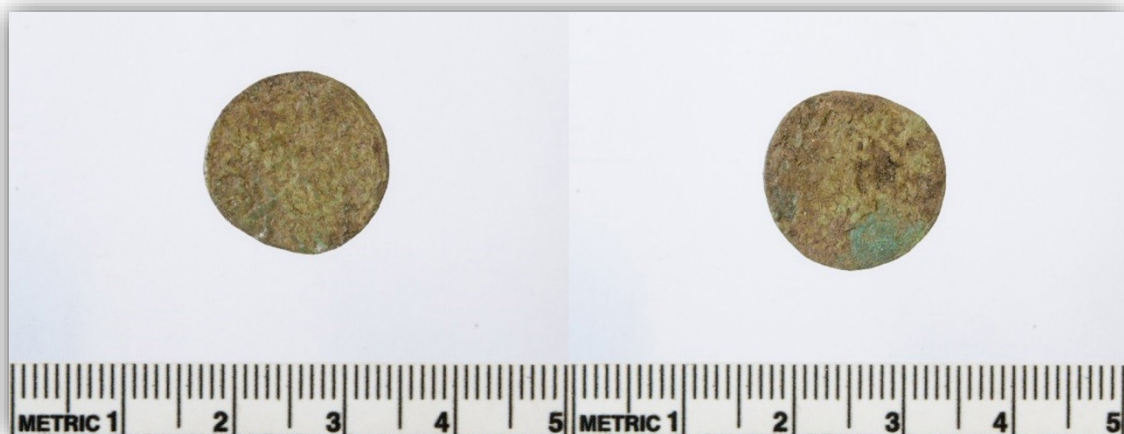
Da mynten ble levert inn til museet var den dekket av et lag brungrønne korrosjonsprodukter, blandet med materiale fra strukturen den ble funnet i (fig. 29). Fordi mynten er laget av en sølvlegering (i hovedsak legeret med kobber), vil kobberet i legeringen korrodere til fordel for det mer edle metallet sølv (Selwyn, 2004, s. 28–29). Dette gjør da at det i hovedsak er kobberkorrosjon som ligger på overflaten, hvilket også gir den grønne fargen. Videre var det i korrosjonsproduktene mulig å se rester etter et tekstil som har ligget helt inntil myntens overflate (fig. 28). Når metallet mynten består av korroderer, vil metallioner bevege seg ut fra metallet til området ved myntens overflate, der reagerer ionene med miljøet, danner korrosjonsprodukter og feller ut på materialet som eventuelt ligger der, i dette tilfellet et tekstil. Siden dette foregår på molekylnivå vil korrosjonsproduktene dekke hvert enkelt fiber i tekstilet.

Figur 29: Mynten slik den ble levert til AM-UiS, begge sider for konservering (Sf163711 og Sf163710).

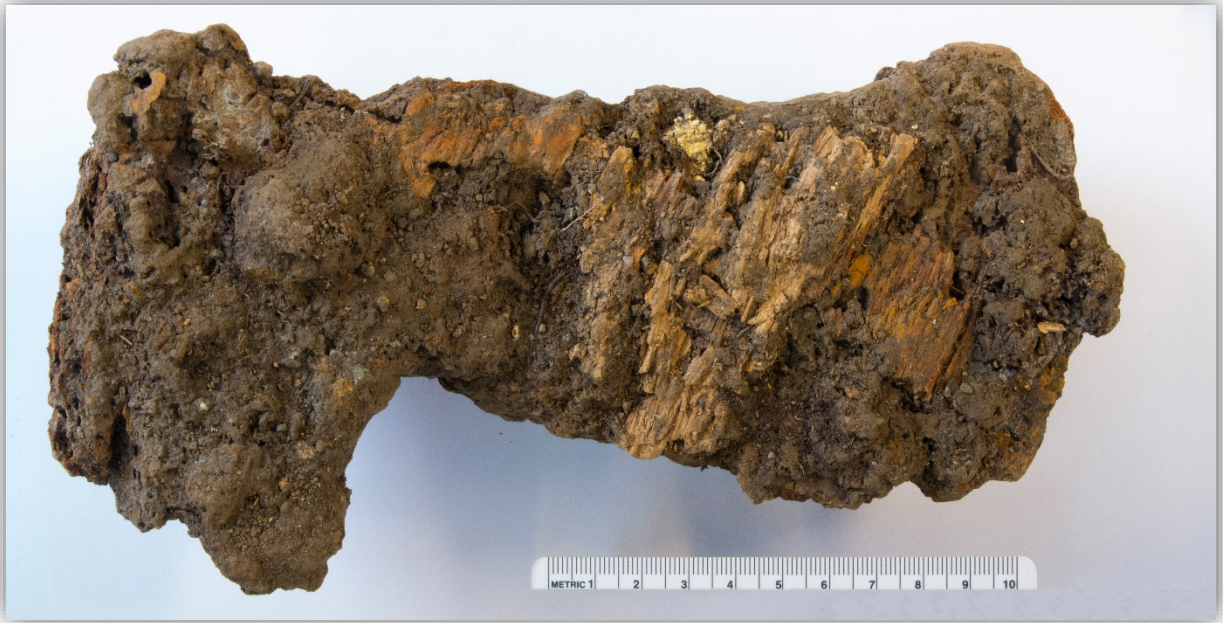
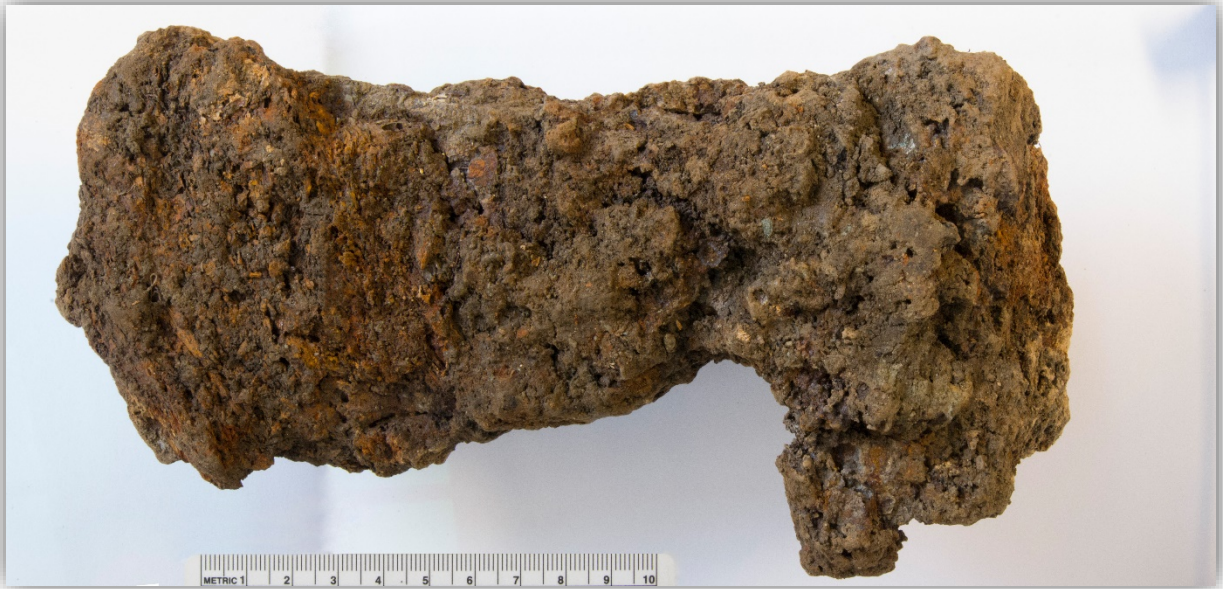
Da øksen kom inn til museet var den dekket av en relativt tykk korrosjonskappe, som i hovedsak besto av ulike jernoksider, blandet med materiale fra jorden der den ble funnet (fig. 36 og 38). Korrosjonskappen bestod følgelig av jordblandete korrosjonsprodukter, men det var også kullmateriale og i flere områder på bladet og på nakken kunne det observeres mineralisert organisk materiale. Dette var i form av trevirke på øksens ene side (fig. 37), men på motsatt side og på ryggen, var det ikke mulig å identifiseres materialet nærmere (fig. 39). Som det kan ses av røntgenopptaket består de tynnere delene av gjenstanden nå kun av korrosjonsprodukter (fig. 35). Imidlertid er det også mye gjenværende metallisk jern og det er på røntgenopptaket mulig å se omrisset av øksens opprinnelige form, slik den så ut da den havnet i jorden.

**Figur 36:** Øksen slik den ble levert til AM-UiS, høyre side før konservering (Sf163726 og Sf163727).

**Figur 38:** Øksen slik den ble levert til AM-UiS, venstre side før konservering (Sf163728 og Sf163729).

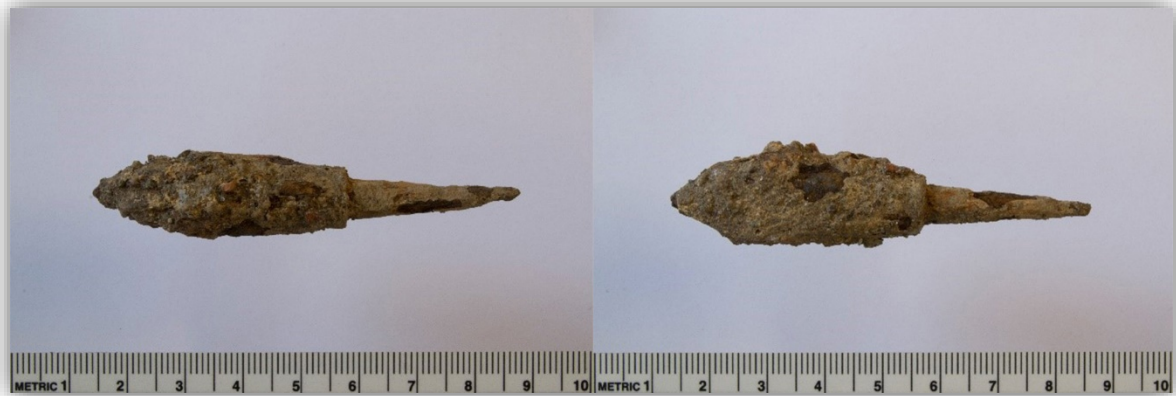
Da gjenstanden ble leveret til museet var den dekket av en tynnere, uregelmessig korrosjonskappe bestående av korrosjon blandet med jord, trekull og annet materiale fra jorden den ble funnet i (fig. 40). Den hadde mye gjenværende metallisk jern og på tangen kunne det observeres mineralisert organisk materiale, rester etter pilskafte.

Figur 40: Pilspissen slik den ble levert til AM-UiS, to av sidene før behandling (Sf163761 og Sf163760).

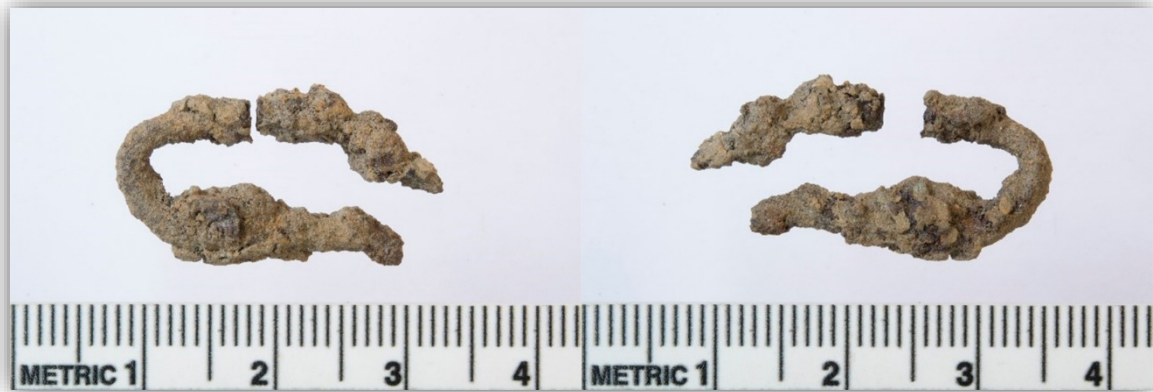
Da gjenstanden kom inn til museet forelå den som to fragmenter og alt metallisk jern var korrodert vekk (fig. 43). Utover de korrosjonsproduktene som nå utgjør gjenstanden, hadde den en noe uregelmessig og ujevn korrosjonskappe, hvor jord, trekull og annet materiale fra konteksten var blandet inn.

Figur 43: Krampen slik den ble levert til AM-UiS, de to sidene før behandling (Sf163756 og Sf163755).

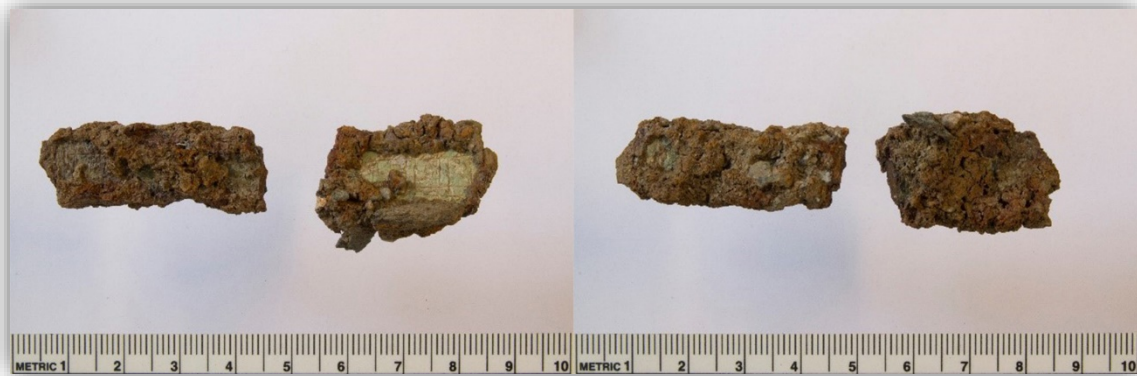
Da gjenstanden kom inn til museet forelå den som to fragmenter, delvis dekket av en uregelmessig, rødbrun korrosjonskappe (fig. 48). I korrosjonskappen kunne det observeres trekull, jord og noe ubestemmelig mineralisert organisk materiale. Enkelte av gjenstandens messingsbelagte områder hadde kun et tynt lag grønne korrosjonsprodukter. Dette kan trolig forklares ved at kobberet er et mer edelt metal enn jern og at jernet derfor korroderer til fordel for kobberet, samt at forholdene ved gjenstandens overflate i jorden har vært ulik og at i enkelte områder har vært mer gunstig for utfelling av jernkorrosjon (Selwyn, 2004, s. 28–29).

**Figur 48:** Skaftet slik det ble levert til AM-UiS, begge sider før konservering (Sf163740 og Sf163739).

Gjenstanden ble under mikroskop rensert ved bruk av skalpell og nål og i enkelte områder ble pulveraktige korrosjonsprodukter konsolidert med syntetisk harpiks (Paraloid B-72, i 3% acetonløsning). De to fragmentene ble sammenføyd ved bruk av den samme syntetiske harpiksen, men i en mer konsentrert løsning (10%).

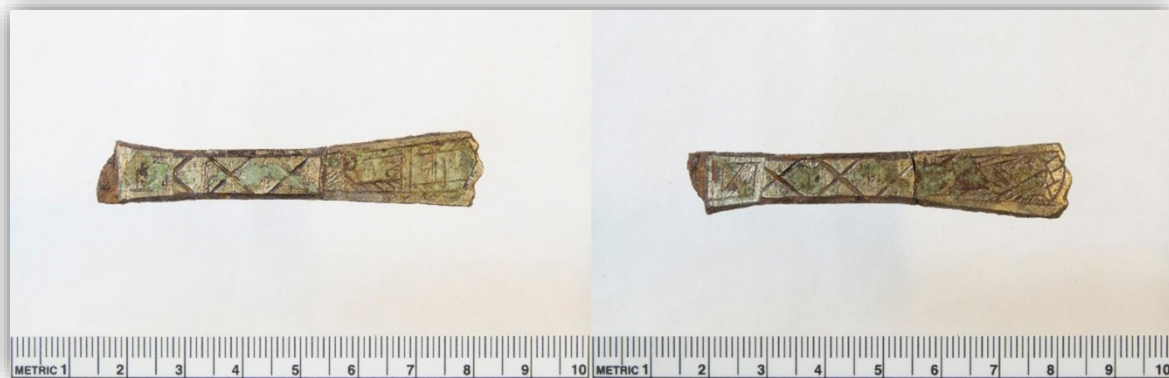
**Figur 50:** Skaftet slik det så ut etter behandlingen (Sf163742 og Sf163741).

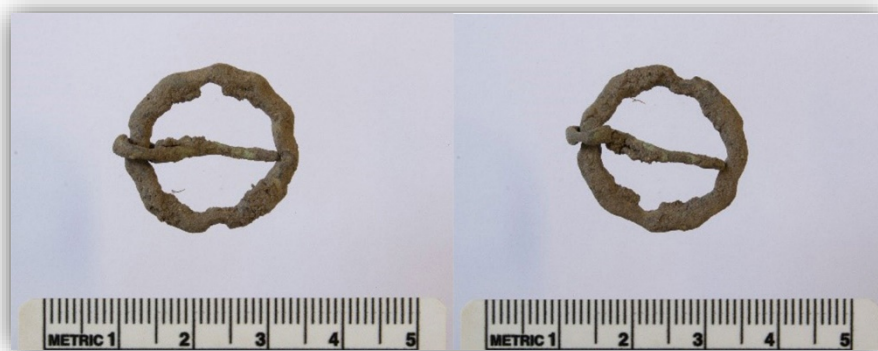
Da gjenstanden kom inn til museet var den dekket av korrosjon og korrosjonsprodukter blandet med jord (fig. 51). I enkelte områder var korrosjonsproduktene lyse, pulveraktige og svært løse, og i andre områder, noe fastere, mørkegrønne eller mørkegrå. Røntgenopptaket viste imidlertid at det fortsatt fantes en kjerne av metall igjen i gjenstanden (fig. 52).

**Figur 51:** Remspennen slik den ble levert til AM-UiS, fremside og bakside før konservering (Sf163751 og Sf163752).

Gjenstanden ble renses for jord, korrosjonsblandet jord og korrosjon ved hjelp av sprøytespisser, under mikroskop. Det ble også påført etanol med jevne mellomrom for å mykne opp korrosjonsproduktene og gjøre det lettere å rense frem overflaten. Da gjenstanden var renses, ble den lagt i et benzotriazolebad (heretter BTA, 3%-løsning i etanol) under vakuu, i ca. 24 timer. Vakuu gjør at løsningen trekker lengre inn i korrosjonskappen. BTA er en korrosjonsinhibitor som binder seg til og stabiliserer korrosjonsprodukter. Avslutningsvis ble gjenstanden lufttørket, overflødige BTA-krystaller ble renses bort med etanol på bomullspinne og gjenstanden ble gitt to konsoliderende lag syntetisk harpiks (Paraloid B-72, 5%-løsning i aceton/etanol (70/30)), samt et lag mikrokrySTALLinsk voks (Cosmoloid i white spirit) for å dempe glansen fra harpiksen. Gjenstanden ble til slutt pakket i en gjennomsiktig polystyrenboks, slik at det vil være mulig å se gjenstanden uten å ta den ut av boksen.

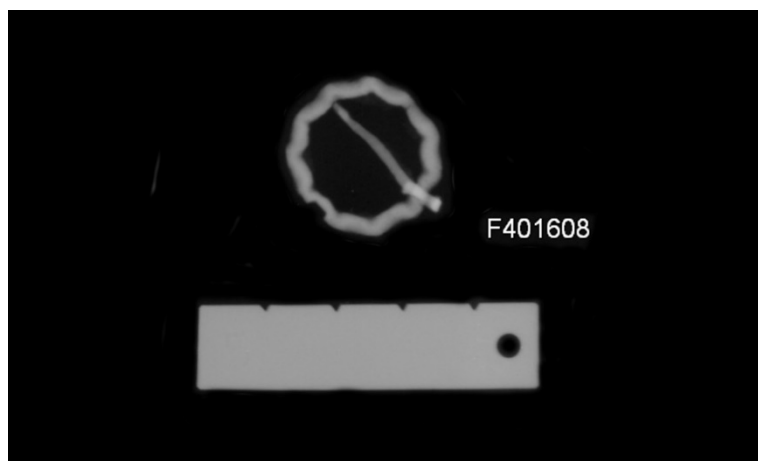
**Figur 52:** Røntgenopptaket av remspennen S13896.27. Innstillinger: 180kV, 4sek og 4,5mA (Sf163814).

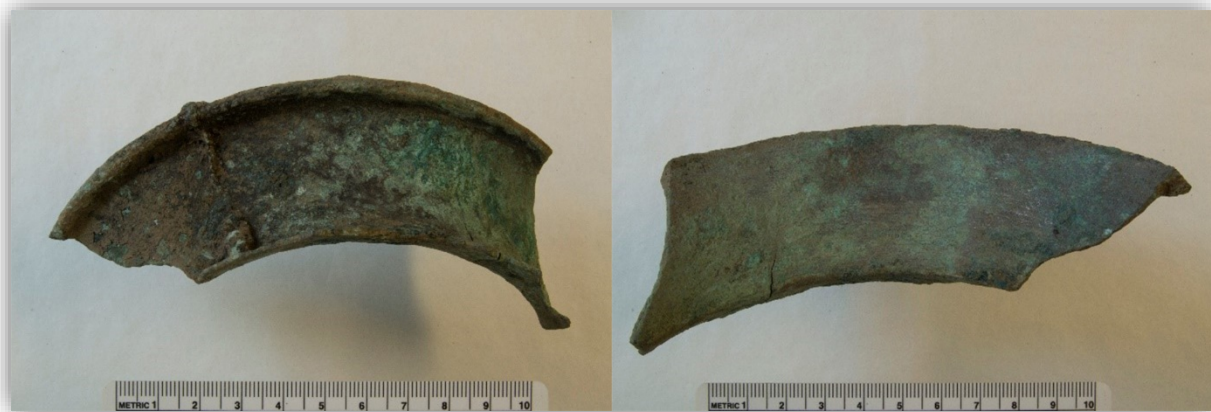
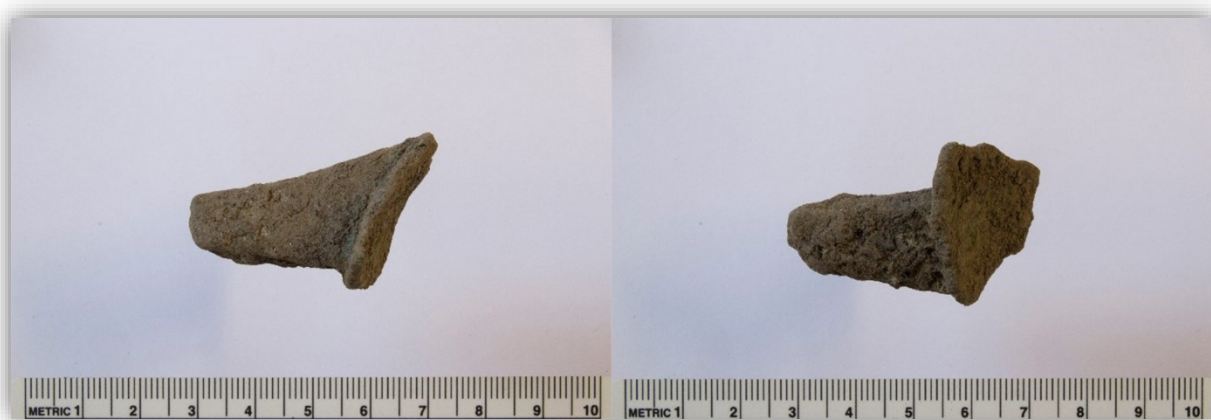
Da gjenstandene kom inn til museet, var de begge dekket av korrosjonsprodukter, jord og jordblandet korrosjon (fig. 55 og 56). Korrosjonsproduktene var i hovedsak sjatteringer av mørkere og lysere grønne områder (antageligvis kobberkarbonater) og under rensing kom det noen steder til syne rødlige korrosjonsprodukter (antagelig kobberoksid). Røntgenopptaket og den generelle vekten av gjenstandene tilsa at det fortsatt fantes en gjenværende kjerne av metallisk kobberlegering i begge. Imidlertid ses det også tydelig fra røntgenopptaket at randskåret hadde en sprekk som nesten delte fragmentet i to (mørk strek til venstre i røntgenopptaket, fig. 57). I røntgenopptaket ses også restene av det som antagelig var et av grytens ører (ses til høyre i røntgenopptaket og til venstre i bildet av fragmentets utside (fig. 55)).

**Figur 55:** Randskåret delvis rensset, fremside og bakside (Sf163776 og Sf163775).

**Figur 56:** Grytefoten slik det ble levert til AM-UiS, to av sidene før konservering (Sf163779 og Sf163777).
