## A 242 IMSLAND KIRKE ALTERTAVLE

### UNDERSØKELSER OG BEHANDLING

Oppdragsgiver: Vindafjord kyrkjelege fellesråd

Oppdragsrapport 2011/25  
Universitetet i Stavanger,  
Arkeologisk museum,  
Avdeling for konservering

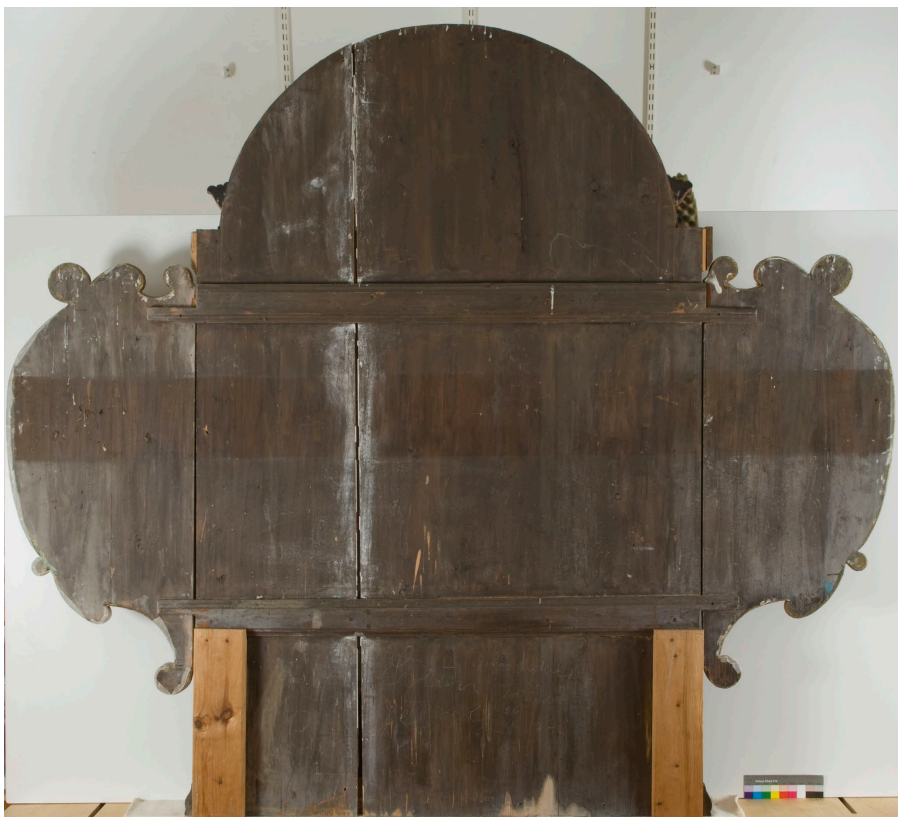
Ved en tidligere anledning har det blitt påskrudd en ekstra labank på altertavlens bakside for å sikre vingenes feste til hoveddelen (fig.2). Bruk av skruer tilsier at disse er påsatt på et senere tidspunkt.

Som følge av ustabil klima i kirken er det oppstått krympeskader i malerifeltene treverk. En loddrett gjennomgående sprekk synes i høyre del av alle feltene (Fig.2). Sprekken er kileformet med en bredde på 0,7 cm mot øvre og 1,5 cm mot nedre belistning og følger sammenføyningen mellom to bord. Pga limfugen mellom bordene har mindre fliser langs kantene løsnet. Dette er mest påfallende i altertavlens toppdel. Nivåforskjellen mellom sprekkens to sider varierer fra 0,1-0,5 cm. Størst nivåforskjell var knyttet til tavlens sokkelfelt. Spenninger i treverket har også medført at pålimte elementer og listverk har løsnet fra underlaget. Dette gjelder bl.a hele den buede marmorerte listen som avslutter altertavlen oppe og den forgylte vulsten langs vingenes ytterkant. Disse er skåret separat i flere deler og limt til bordenes fremside. Limingen har løsnet i lengre partier og enkelte av sammenføyningene har åpnet seg. Det er også en åpen, loddrett sprekk mellom tavlens hoveddel og de to vingene. Dette er trolig årsak til at ekstra labanker er påsatt baksiden. Flere mindre deler av listverk er løsnet, men ikke falt av.

Fig.2. Altertavlens bakside før behandling. Hvide flekker langs tavlens øvre kanter er fugleskitt. Ekstra påskrudd labank (sees som et horisontalt mørkere bånd) ble skrudd av ved demonteringen i kirken.

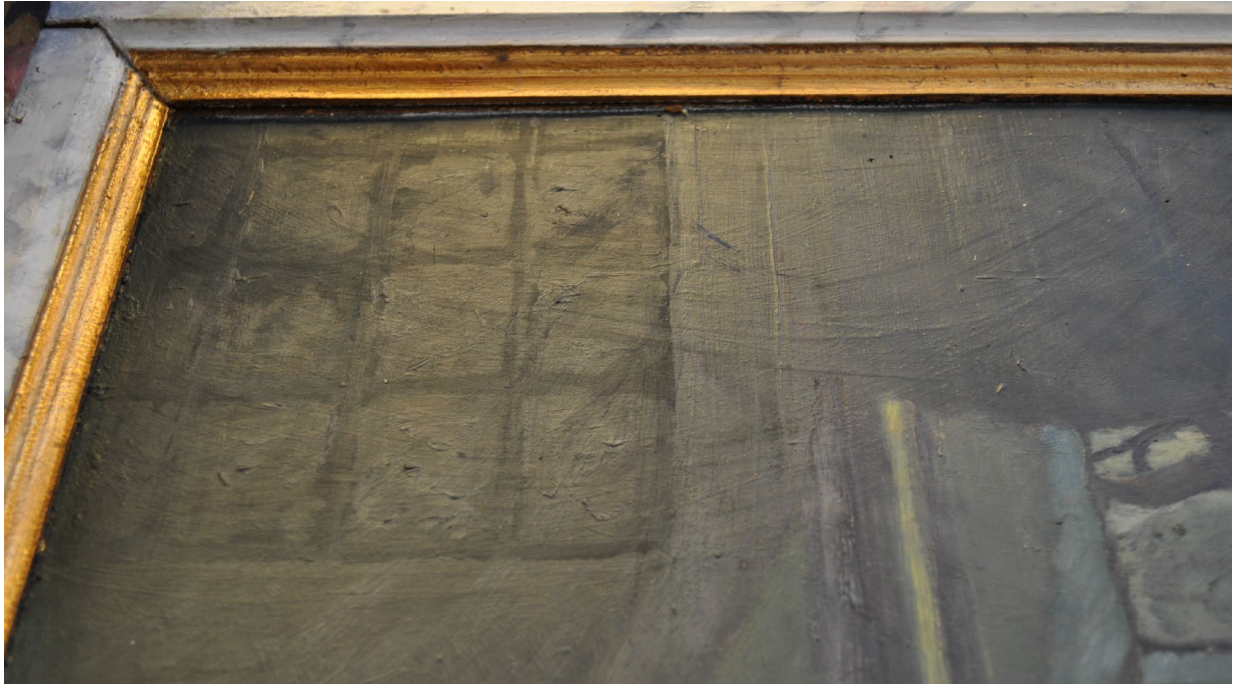
I tillegg kunne omriss av en gotisk bue og to vinduer i midtfeltet (fig.3) samt svake omriss etter en person på hver side av korset på toppfeltet sees ved betraktning i sidelys.

Fig.3. Detalj øvre venstre hjørne av midtmaleri i sidelys. Originalmaling fremtrer i form av et vindu og penselstrøk som indikerer en annen utforming av draperiene enn dagens.

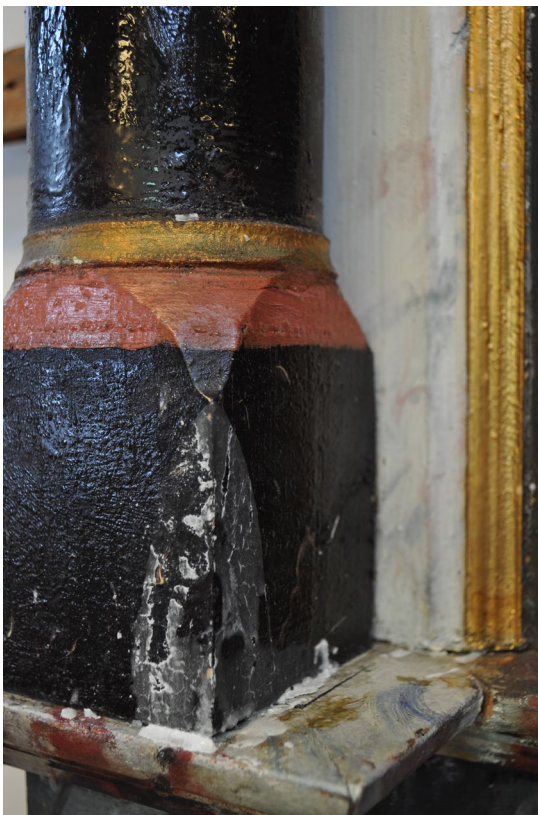
Den sekundære malingen på altertavlen har en markert glans i overflaten. Søylene skiller seg i tillegg ut med en svært ujevn, blank-matt overflate. De ser ut til å ha blitt påført en tykk, rødlig pigmentert og blank ferniss hvor enkelte områder over tid har blitt mattet ned (fig.4). Den samme fernissen er dratt over den marmorerte belistningen i overkant av midtmaleriet. Overskudd/klumper av ferniss sees langs nedre kant av hver profilering på belistningen. Overflaten på tavlens malerier og rammeverk har mye synlig fugleskitt, spindelsvev og makkspan. Mest fugleskitt er det på de to utskårne dekorelementene på gesimslisten (fig.5). Fugleskitt er også trolig årsak til det store avskallede område på høyre vinges malerifelt. På vingens øverste volutt, rett over avskallingene, er synlige flekker av ekskrementer på slagmetallet. Disse har også etset gjennom slagmetallet og avsatt flekker. Også ”renn” av fugleskitt på malerifeltene har etset gjennom malingens overflate. Den nedre delen av altertavlen har tallrike talg/voksflekker forårsaket av sprut fra slukking av alterlys. Stearinflekkene er både hvite og halvtransparente (fig.4,14).

Fig.4. Detalj av søylebasis på venstre side. Renn og skvett av hvit og transparent stearin.

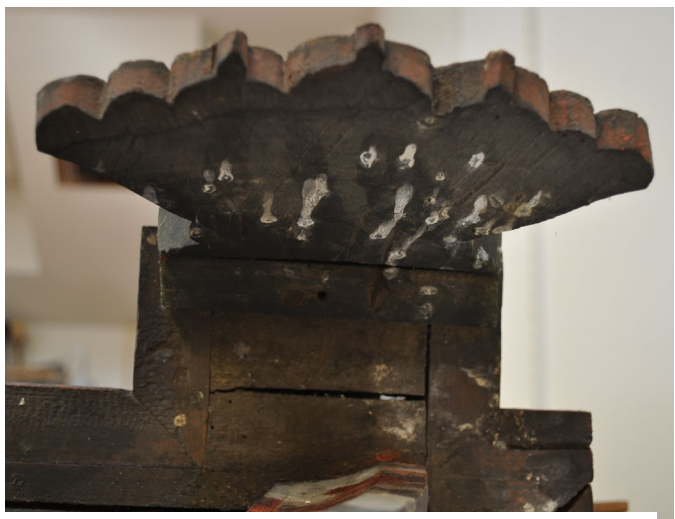
Fig.5. Detalj av bakside av dekorelement på gesimslist med fugleskitt.

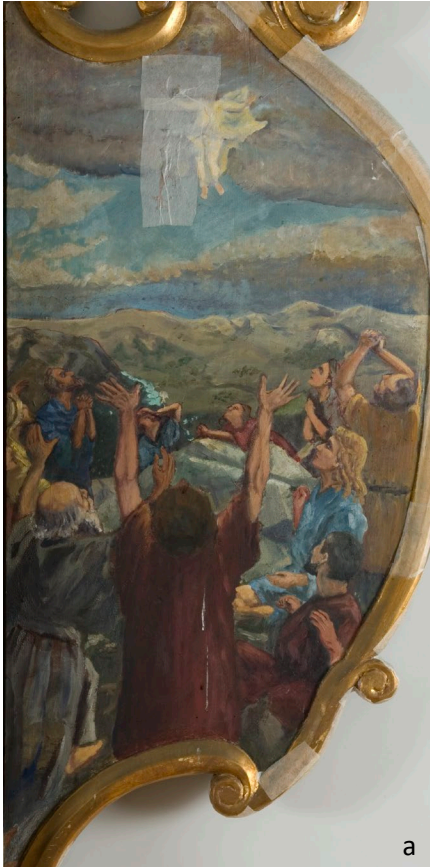
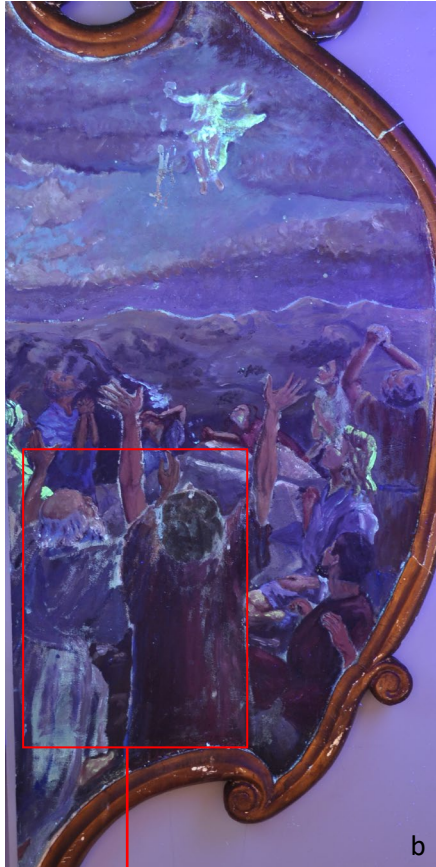
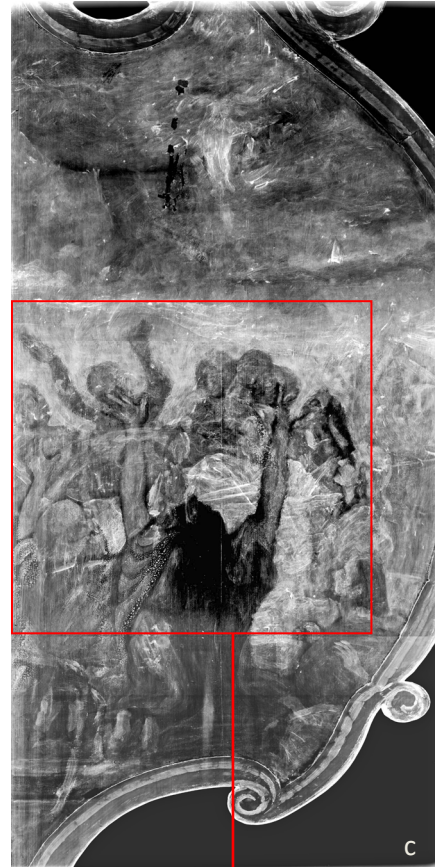
3 røntgenopptak av høyre og venstre vinge ble tatt og montert sammen til helopptak av malerifremstillingene. Opptakene av høyre vinge viser endringer i motivets midtparti. Flere personer er ved overmaling fjernet i forhold til det originale motivet; en person som strekker armene opp, til venstre i motivet, og en gruppe personer i midten er borte (fig.8). På opptaket av venstre vinge fremkommer endring i motivet ved at ”Den hellige ånd” i form av en due under motivets skyformasjon er overmalt og erstattet av en åpning i selve skyformasjonene (fluoriserer hvitt på UV-foto, fig.9b). I tillegg er plassering av hodet til både Kristus og døperen Johannes endret (markert med rødt på fig.11).

Fig.6. Høyre ving.  
 a) normal belysning  
 b) Ultrafiolett belysning  
 c) 3 røntgenopptak satt sammen til helopptak

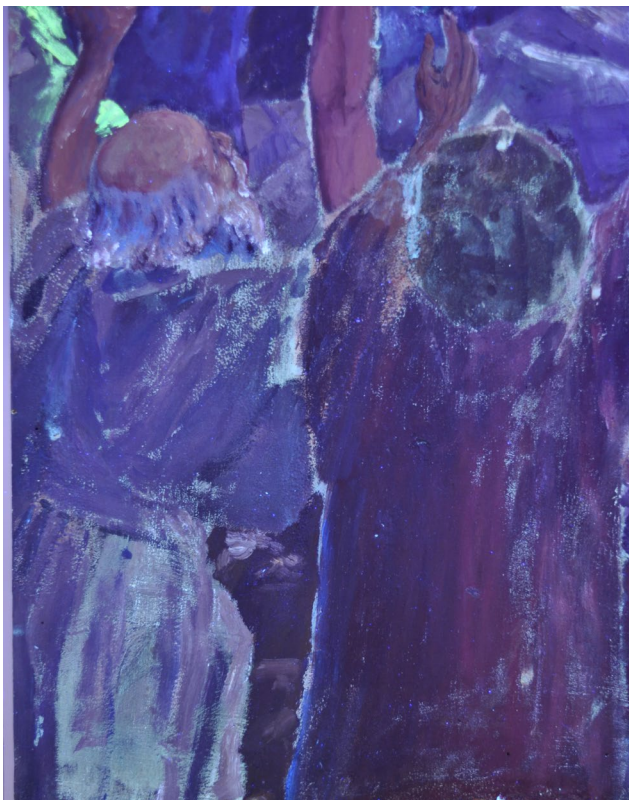
Fig.7. UV- detalj av midtre venstre del. Det sees at overmalingen stedvis er "kostete"/ikke helt dekkende påført.

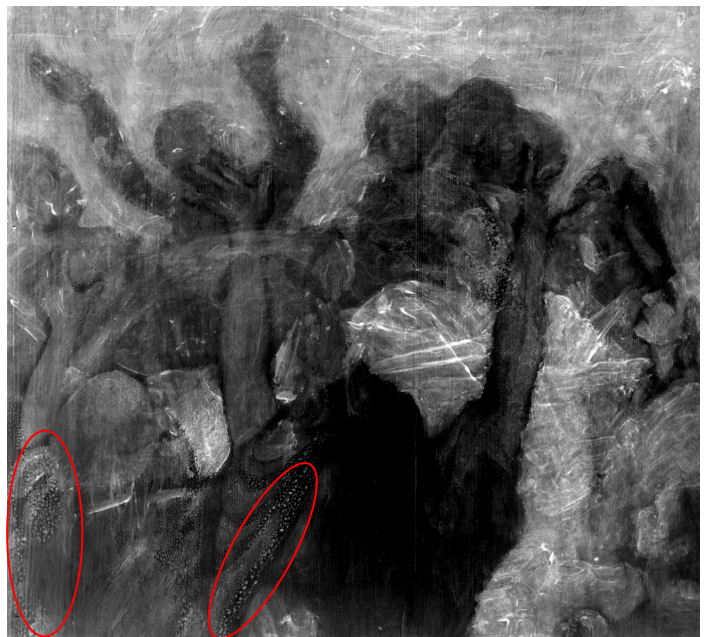
Fig.8. Røntgen-detalj av maleriets midtre del. Sammenholdt med opptak i normal- og UV-lys sees endringer utført i komposisjonen i 1912; person med løftede armer og persongruppe er borte. I tillegg er det foretatt endringer i hår og kjortel til personen i forgrunnen. De to røde markeringene er områder hvor en tydelig kan se at originalmalingen har trukket seg sammen i "øyer".

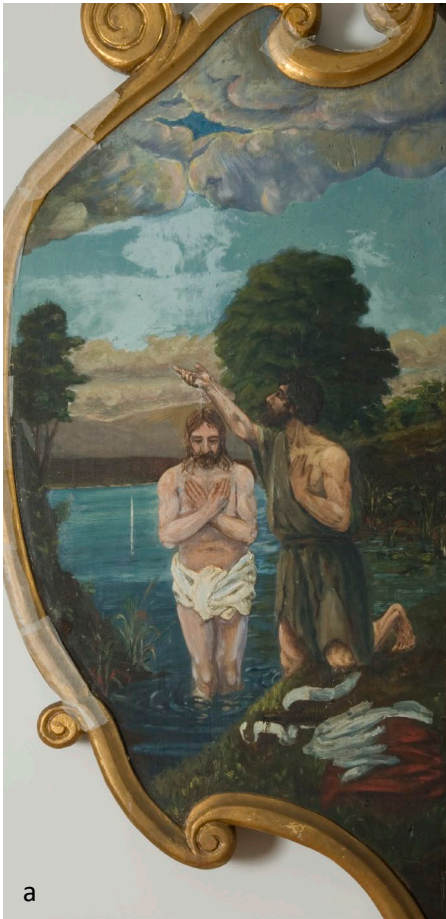
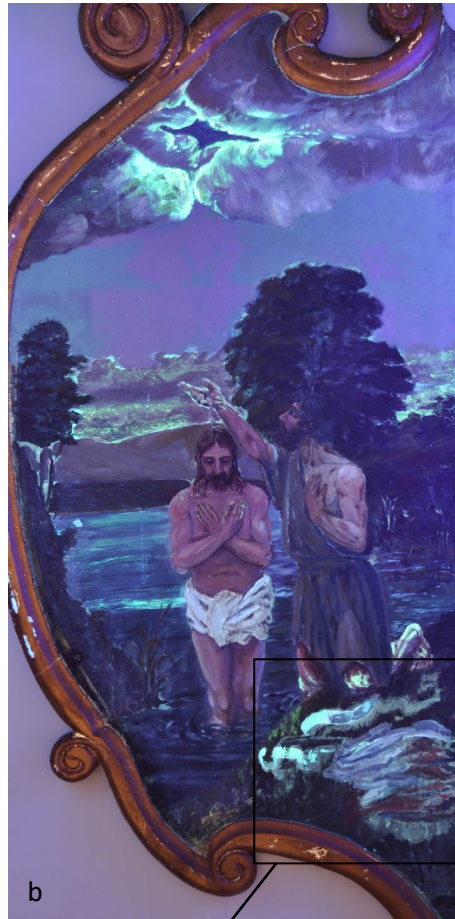
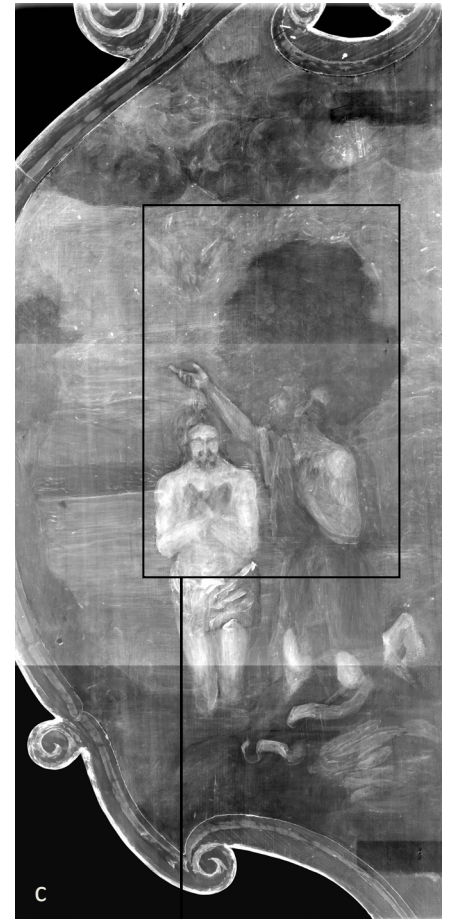
På venstre vinges billedfremstilling har store deler av det blå himmelpartiet blitt lys grått (fig.9a). En slik endring, blanching, er vanligvis knyttet til nedbrutt ferniss. De overmalte motivene er imidlertid ikke fernissert. Endringen kan ha sammenheng med underliggende originalmaling. Området har en egen fluoresens i UV-belysning (fig.9b)

Fig.9. Venstre ving.  
 a) Normal belysning  
 b) Ultrafiolett belysning  
 c) 3 røntgenopptak satt sammen til helopptak

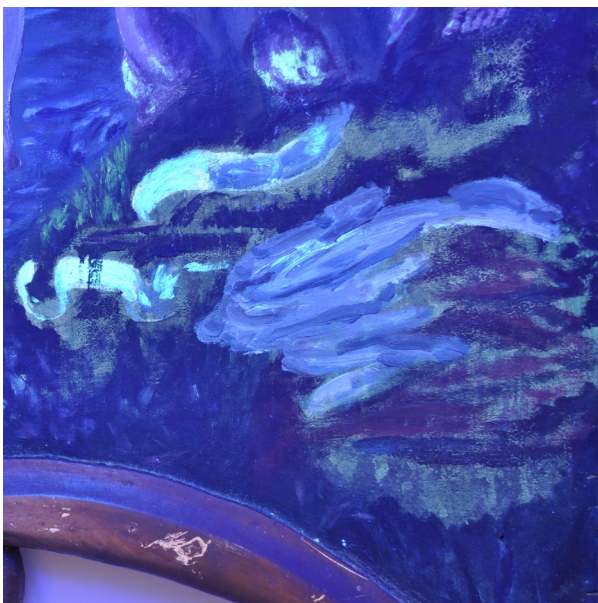
Ved betraktning i mikroskop sees små områder med original maling på et mindre parti i forgrunnen av dåps scenen på venstre vinge (fig.10) og helt til venstre i motivet på høyre vinge. Dette ble dokumentert ved betraktning i UV-lys. På midtmaleri og toppfelt kan originalmaling ikke observeres.

Fig.10. UV-detall av nedre del. Områdene med "beige" farge er utildekket originalmaling. Dette er det eneste området med partiell synlig originalmaling på hele altertavlen.

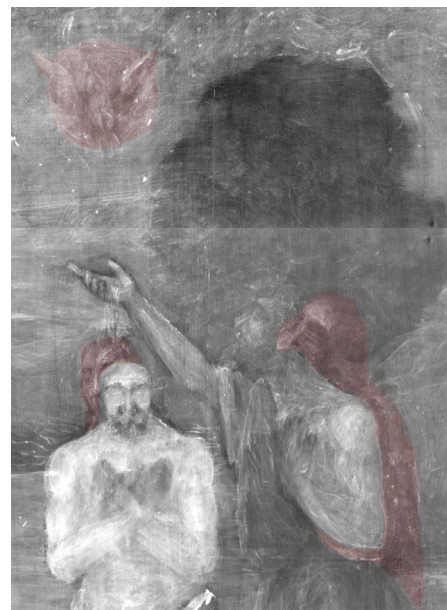
Fig.11. Røntgendetall av malerietts midtre del. Sammenholdt med opptak i normal- og UV-lys sees endringer utført i komposisjonen i 1912; "Den Hellige Ånd" i form av en due er fjernet og motivets to sentrale figurer har fått endret posisjon. (endringer markert med rødt)

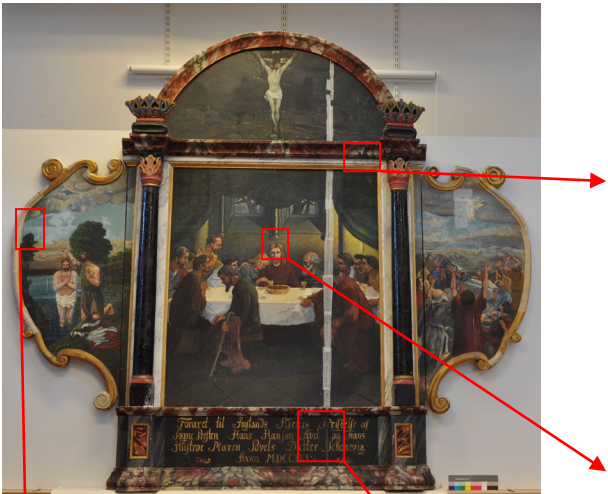
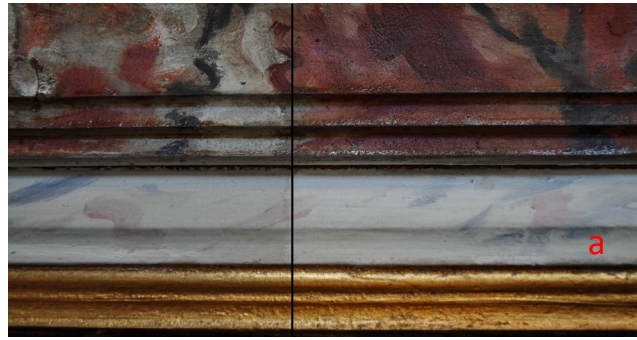
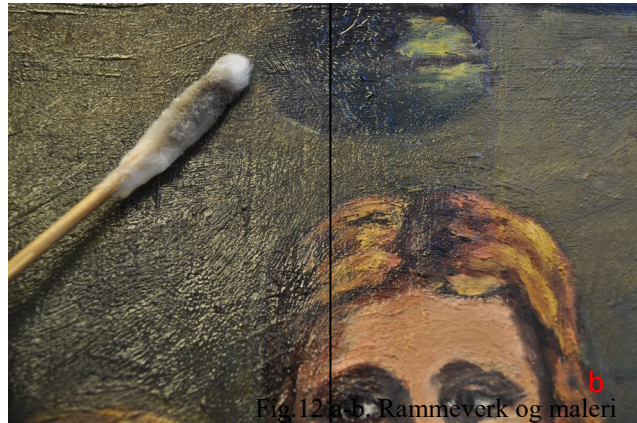
Fig. 12 a, b. Rammeverk og maleri under rensing. (Renset flate til høyre for markering).

Det ble for sikkerhets skyld også gjort renseforsøk på rammeverket med 3% triammonium-sitrat, ammoniavann ph 9,5 og saliva. Ingen av disse midlene ga visuell renseeffekt. Destillert vann/Saliva ble benyttet til fjerning av fugleskitt på alle horisontale flater på hele tavlen samt på maleriflatene i kombinasjon med mekanisk fjerning med skalpell under mikroskop. Shellsol A alene eller i kombinasjon med white spirit ble brukt som rensemiddel på både malerier og rammeverk (fig.12 a-b). Altertavlens bakside ble rensset med destillert vann.

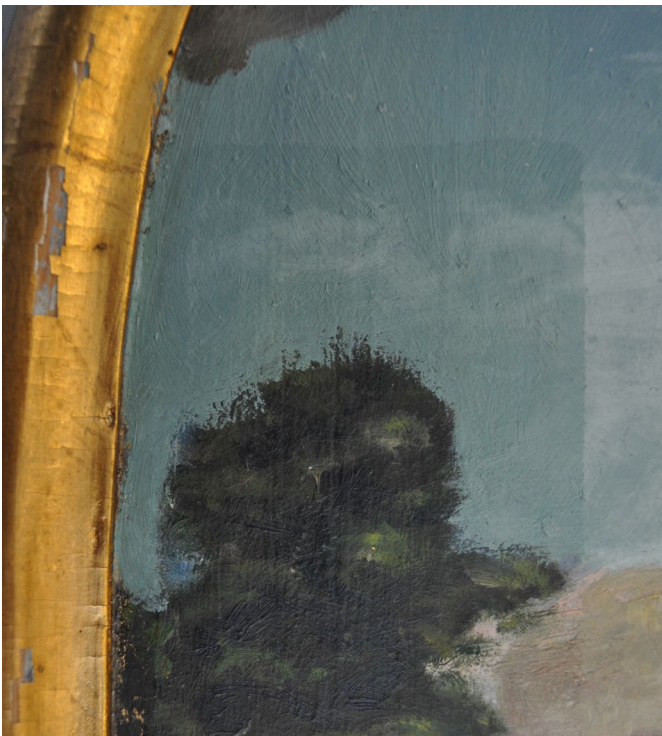
Fig. 13. Detalj av venstre ving. Forsøk på regenerering av blanchet område i maleriets himmelparti. I avskallingene på den forgylte vulsten sees underliggende gråblå farge som trolig er en spor av en original marmorering.

Etter gjennomført rensing ble et prøvelfelt med MS2A ferniss påført et mindre parti i kanten av venstre vinges himmelparti (fig.13). Målet med prøven var å se om regenerering av de blanchede partiene med ferniss var tilstrekkelig for å oppnå en mer ensartet overflate og glans. 6 uker etter påføringen var blanchingen ikke kommet tilbake. Det ble på grunnlag av dette valgt å gi alle maleriflater samt tekstfeltet et tynt strøk MS2A (fig.18). Samme ferniss ble benyttet for demping av glans på tavlens søyleskaft og basis.

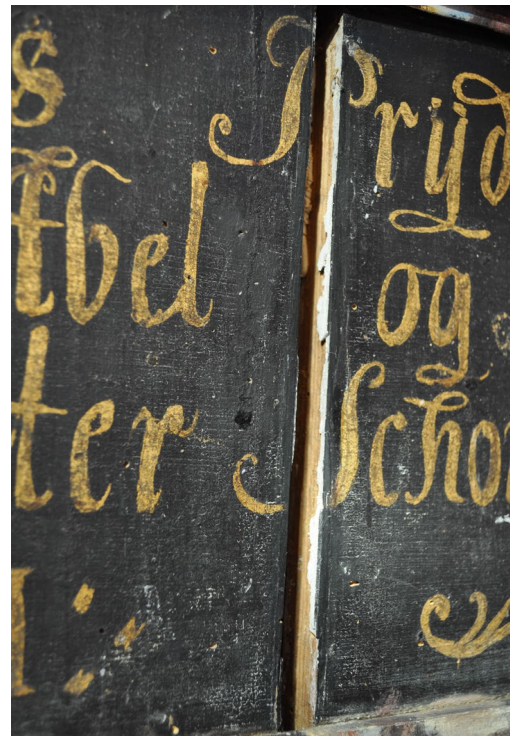
På begge sidene i den gjennomgående sprekken er det partier med kitting på ca 0,1-0,2 cm. Kittingen er dekket med sekundær maling og er trolig påført i 1912. Dette indikerer at sprekken har åpnet seg opp mot 1 cm siden den gang. Stykker av kitting har falt ut (fig.14).

Fig. 14. Detalj høyre del av skriftfelt. Viser sprekk med sekundær kitting, makkhull og stearinsøl på overflaten.

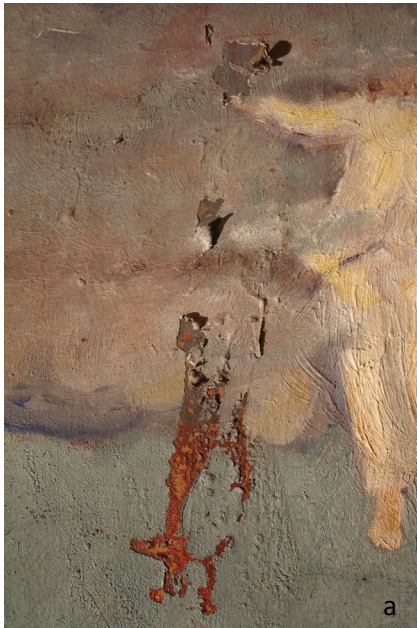
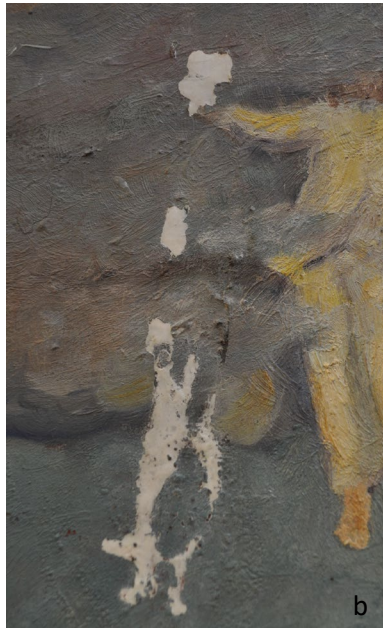
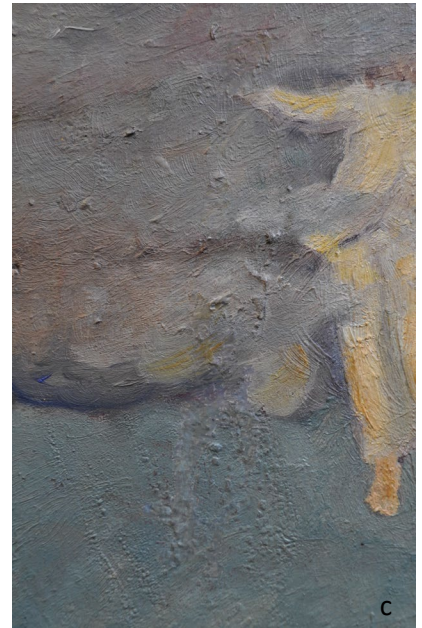
Fig.15 a-c. Detalj skade høyre ving. (Plassering: se fig.6)

Underliggende, rød og gråblå maling med avvik i forhold til dagens farger var synlig med det blotte øyet på avskallinger på høyre vinge (fig.15a).

De største skadene i altertavlens malinglag er knyttet til forgyllingen langs vingens ytterkant og et parti på ca 12 x 2,5 cm med avskallinger av sekundær maling på høyre ving (fig.15a). Vingenes ytterkant har blitt grundert/sparklet før ny forgylling i 1912. Stedvis har grunderingen løsnet fra underlaget og/eller falt av (fig.13). I tillegg er det enkelte mindre opp- og avskallinger spredt rundt i malerifeltene og på rammeverket.

- a) Før konsolidering
- b) Etter konsolidering og kitting
- c) Etter retusjering

Avskallingene på vingenes forgylte kanter ble kittet med Modostuc og isolert med shellakk før ny forgylling med slagmetall. Likeledes ble avskallingene på den store skaden på høyre vinges malerifelt kittet og isolert før retusjering med tørrpigment i MS2A-fernis (fig.15b-c). Mindre avskallinger og partier med rester/etsing av fugleskitt ble retusjert rett på underlaget.

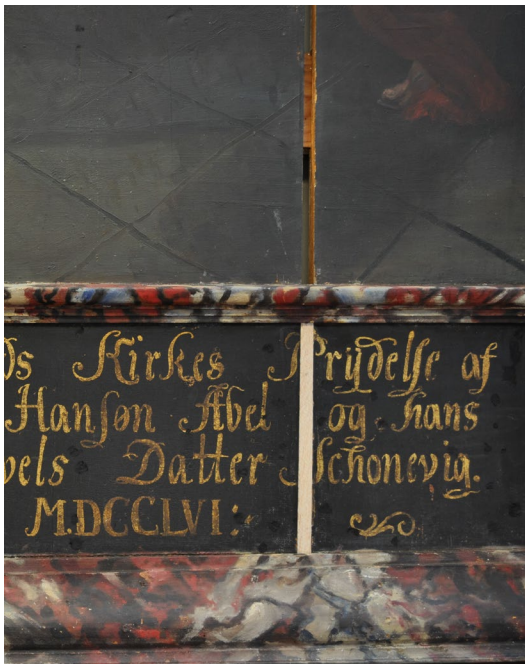
Fig.16. Detalj etter innfelling av balsatre, rensing av overflate og tetting av makkhull med voks. (Balsatreet er her ikke behandlet med sjellakk.)

Altertavlens konstruksjon ga ikke mulighet for mekanisk sammenføring av bordskjøten som har åpnet seg. En innfelling med balsatre ble ansett som eneste alternativ (fig.16-17). For å kunne tilpasse og lime balsatreet mot en rett kant, ble de sekundære kittingene fjernet og oppflisete stykker av treverk limt på plass. Kittingene ble fjernet mekanisk og tatt vare på for eventuell videre undersøkelse av sekundært fargelag. 3 separat skårne balsatrestykker, et for sokkelfelt, et for hovedfelt og et for toppfelt, ble tilpasset sprekkenes åpning og limt til den ene siden. Balsatreet måtte skråskjæres i varierende vinkel pga nivåforskjellen mellom de to bordene. Størst nivåforskjell var det i tavlens sokkelfelt.

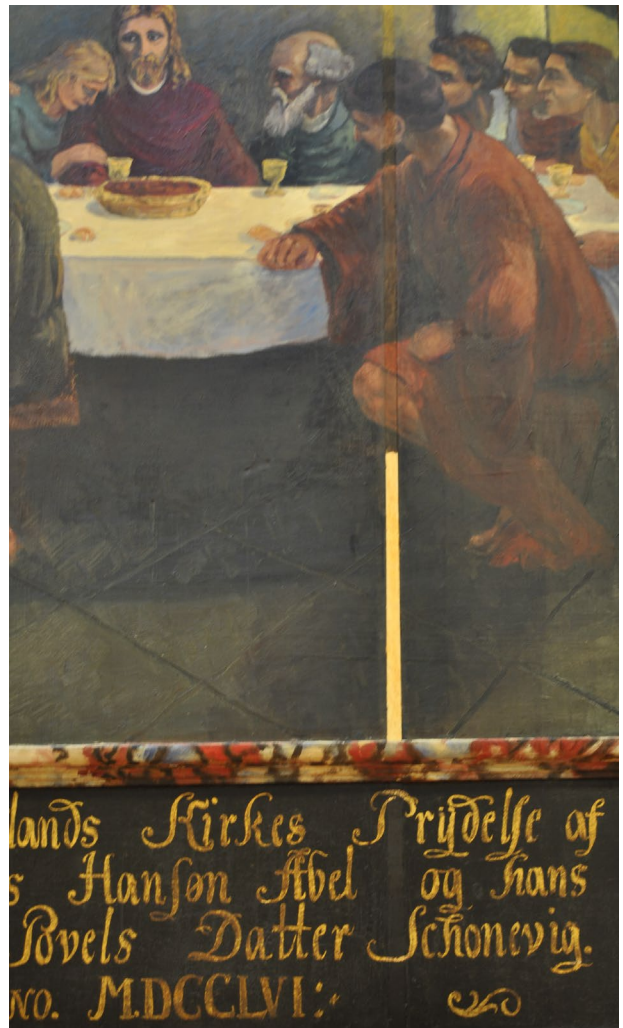
Fig.17. Detalj under retusjering. Skråskjæring pga nivåforskjell og balsatrees struktur ga utfordringer ved ulik brytning av lys ved retusjeringen. Både glans og farge forandret seg etter betrakningssted. Til slutt måtte det sies "godt nok".

Retusjering av balsatreet i den loddrette sprekken bød på store utfordringer. De ulike nivåforskjellene ga ulik brytningsindeks og partier av retusjeringen så mer eller mindre akseptabel ut avhengig av betrakningssted og lysforhold. Lysforholdene etter remontering i kirken ville i tillegg kunne gi nye overraskelser. Den største nivåforskjellen har sprekken i sokkelens skriftfelt. Det ble her valgt å retusjere den sort bunnfargen med gouachfarger rett på balsatreet. Retusjen ble isolert med MS2A og ny gouache-retusj ble lagt oppå. Overflateglans

ble justert med ulik glansgrad av MS2A til slutt. Deler av bokstaver ble trukket opp på tvers av sprekken med bronsmaling. Retusjene brøt visuelt opp den synlige loddrette stripen (fig.17). På toppfeltet, med minst nivåforskjell, ble det forsøkt med isolasjon med MS2A av balsatrete før retusjering med gouache. Selv med en blank isolasjon oppå retusjen ble balsatrete stående

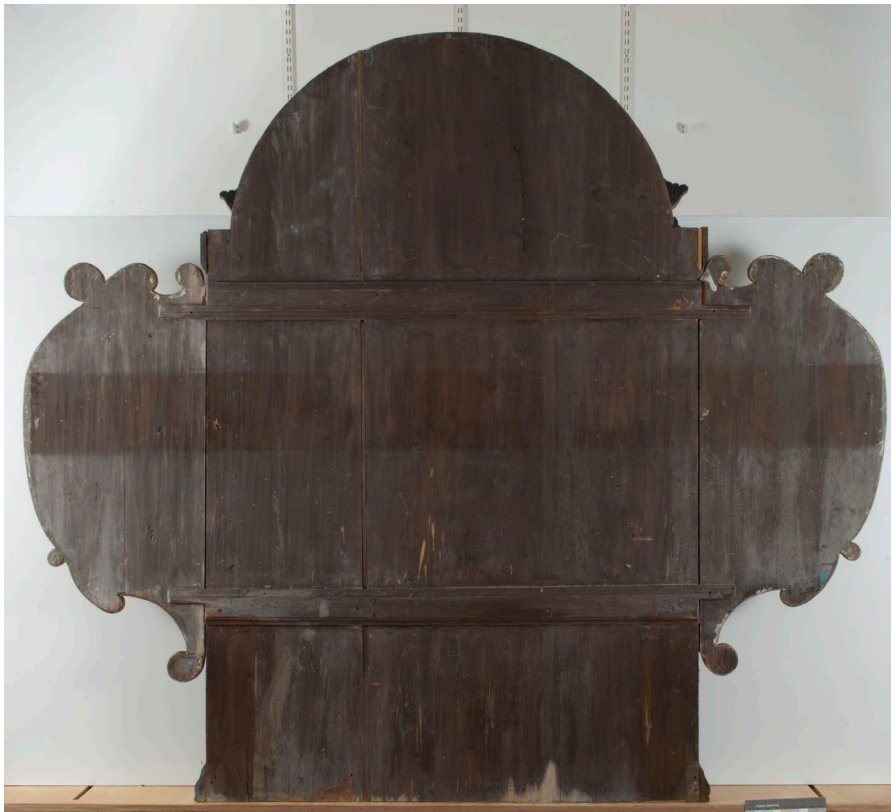
Fig.19. Altertavlens bakside etter behandling.

Balsatrete ble på altertavlens bakside tonet inn med gouache-farger (fig.19)
