Mariakirken i Bergen Inventar

Oppsummeringsrapport

Dato: 14.03. 2011
Sidetall: 115
Opplag: 4

Oppdragsrapport 2011/20
Universitetet i Stavanger,
Arkeologisk museum,
Avdeling konservering

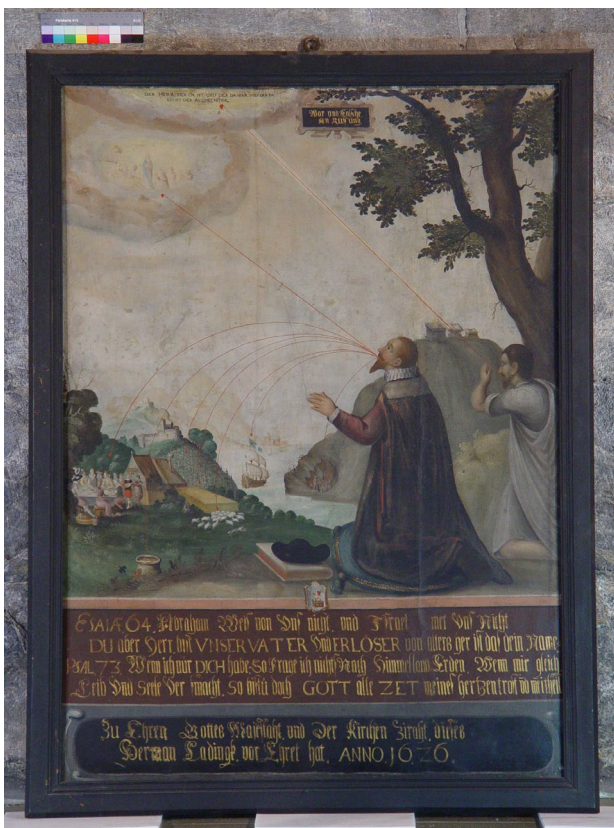
Foto 1: Maleriets fremside

Ferniss/overflate: Det er mye støv, smuss og flekker på overflaten. Malerioverflaten er trolig fernissert og fernissen har gulnet slik at fargene i maleriet er forringet. Malerioverflaten har en ujevn glans med enkelte lokale områder med høyere glans. Det er en mørk grå linje langs høyere billedkant. Det ser også ut til at overflaten har blitt vasket eller tørket over med en klut da det er tørkespor eller striper på hele malerioverflaten. Det er også flere skraper og riper i overflaten.

Pryddramme: Pryddrammen er trolig sekundær. Noe av maleriets høyre billedkant dekkes av pryddrammen og skjuler noe av motivet og bokstavene i skriftfeltet. Pryddrammen er dårlig festet til blindrammen med spikre. Pryddrammen har flere mekaniske støtskader blant annet

flere langs prydrammens venstre list og en større på høyreside av nedre prydrammelist. Det er også flere skraper i prydrammen. Rammen er svært støvete og har flere flekker/søl.

Tilstandsgruppe: C/B (maleri)
B (prydramme)

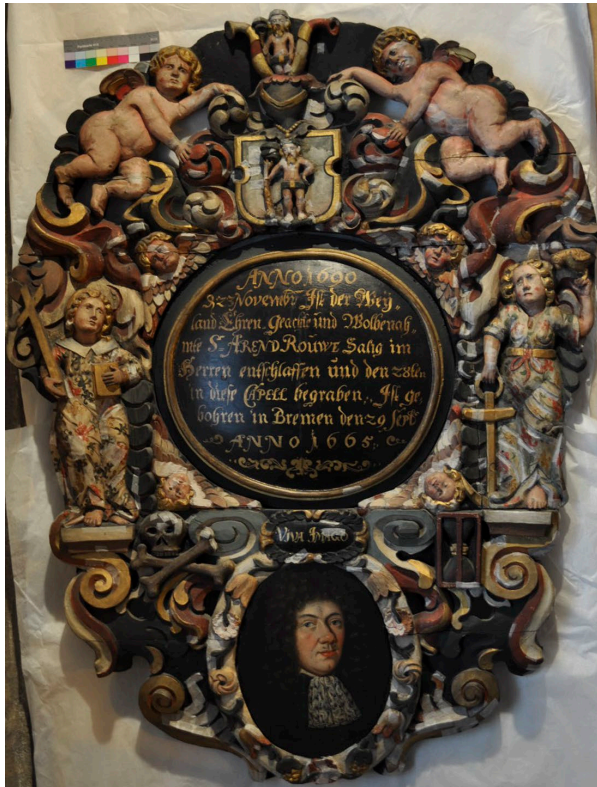
Foto 1: Maleriets fremside

Det er til dels åpne sprekker i sammenføyningene. Flere kvister i treverket og trenagler for sammenføyning har arbeidet seg utover. Medaljongen, som har krypet horisontalt, holdes på plass av fire smidde spiker (originale?). Den buede labanken i øvre venstre ytterkant av rammeverket er sterkt angrepet av makk. Angrepet har smittet til treverket rundt. Enkelte utflyvningshull er også synlig på fremsiden. **Mulig aktivitet av makk i labank! Må skiftes.**

Midt på skriftfeltet er flere loddrette, matte ”renn” i grått og rødt. Det største rennet, som går i hele skriftfeltets høyde er ca 0,5 cm bredt og har forårsaket skader i malinglaget. Portrettet er i god konserveringstilstand.

Tilstandsgruppe: C (hele epitafiet)

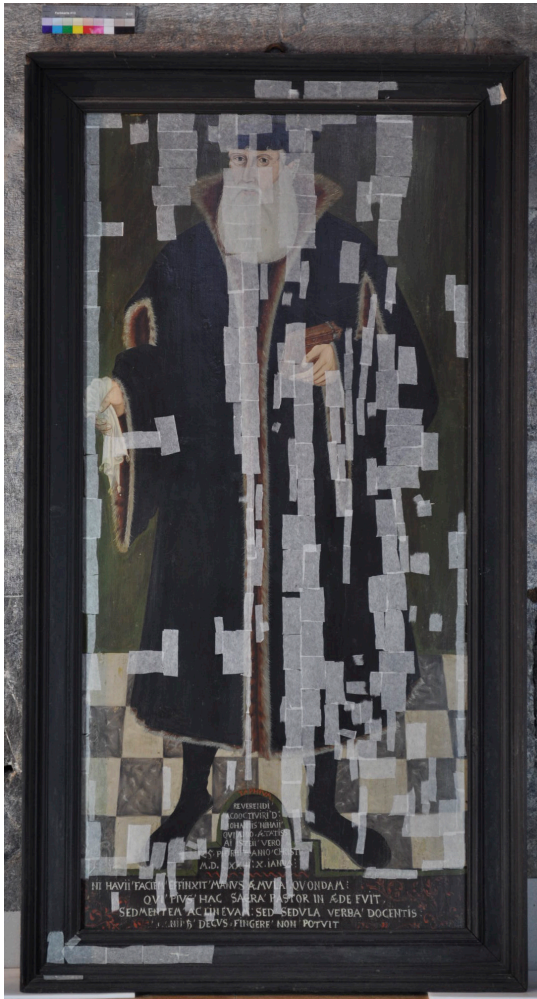
Foto 1: Maleriets forside

Underlag: Underlaget består av 3 sammenstilte, loddrette furubord. Det midtre bordet er ca 11 cm bredt mens de to andre er ca 35-37 cm brede. Sammenføyningene til det midtre bordet er sekundært behandlet. Noe av treverket er høvlet bort, trolig for å utligne krumming i bordet. 10 parstilte klosser i eik er limt i skjøtene for å stabilisere. Det er markerte fuktskjolder i treverket langs nedre kant og langs begge sider. I venstre bord (sett bakfra) er en loddrett kvist/skade i treverket på ca 22 x 2,5 cm. Skaden er utbedret/forsterket ved at et trestykke på ca 19 x 0,8 cm er felt inn i skaden, festet med lim. Venstre bord har markert flere sprekker enn høyre bord.

Malinglag: Maleriet er tynt malt på en farget grundering. Grunderingen er stedvis synlig i motivet. I de grønne partiene er det lokale områder / små runde flekker hvor fargen er endret (ser ved første øyekast ut som misfargede retusjer). Tallrike takformede, loddrette oppskallinger og avskallinger følger treretningen. Spesielt knyttet til bordenes ytterkanter og sprekke i det høyre bordet (sett forfra). De største opp- og avskallingene er i portrettets skjegg, skader som ble omtalt allerede i 1970.

I øvre venstre hjørne har en kvist i treverket falt ut og i høyre hjørne mangler ytterste profilerte form. Midt på nedre side er et 4 cm langt stykke av ytterste profilerte list saget av. Prydrammen er blitt malt etter at de omtalte skadene/endingen er utført.

Tilstandsgruppe: D (maleri)
C/B (prydramme)

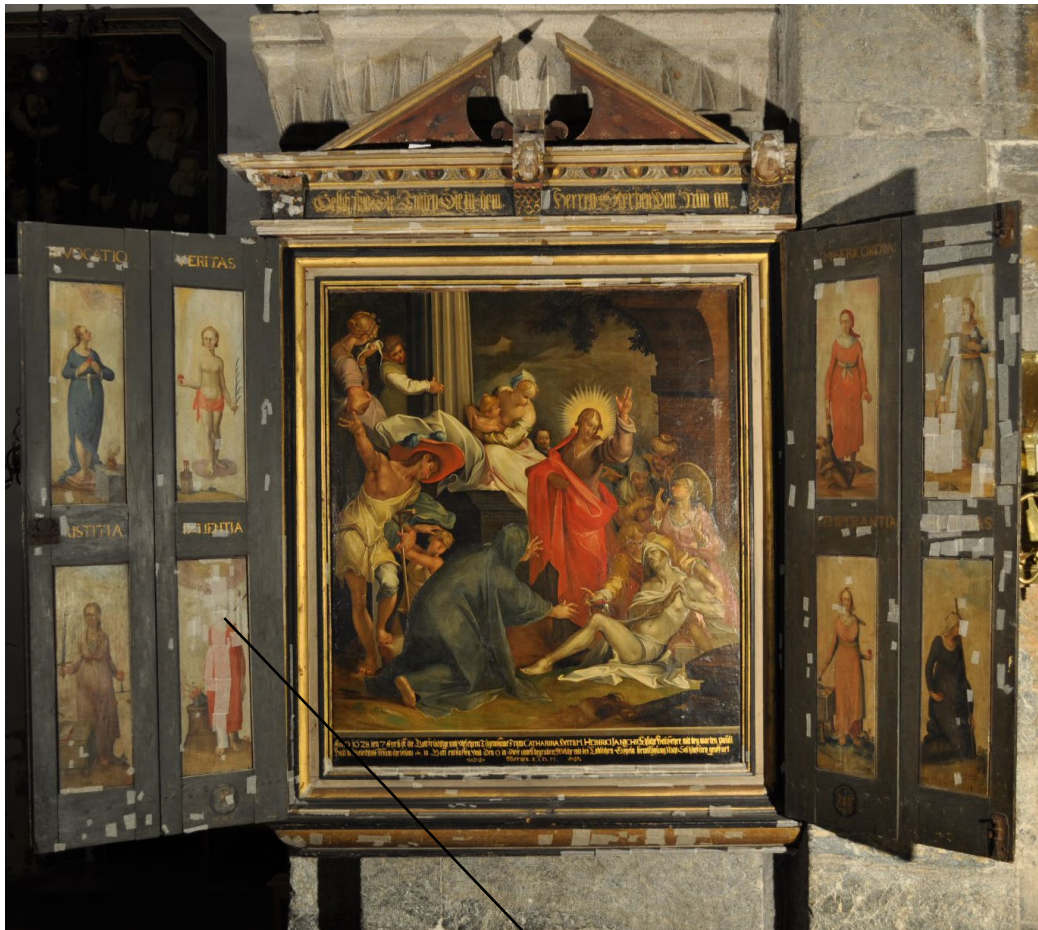
Foto1. Epitafiet i åpen posisjon .

Tre engleutformede konsoller pryder rammeverkets gesims. Det venstre englehodet mangler. Kun nedre del er intakt. Den midtre engelen har en gjennomgående sprekk diagonalt gjennom halsen. Et stykke av treverket er borte i nedre venstre del av sprekken. Det er mange makkhull i gesimsen og eggstafflisten knyttet til denne. Det ser ikke ut til å være aktiv makk i treverket. Det brutte gavlfeltet er ikke angrepet av makk. Sprekker og oppfliset treverk langs venstre ytterkant av gavlen.

Maleri: maleriet er i god konserveringstilstand. Enkelte misfargede retusjer, mindre konsoliderte skader som ikke er retusjert og lokale små innpressinger og utbulinger som er godt synlig pga den blanke overflaten. Ingen opp- eller avskallinger observert. Synlige papirkanter langs alle fire sidene.

Malinglaget er svært slitt og med mange mekanisk påførte mindre skader i nedre del, men i forholdsvis god stand. Enkelte opp- og avskallinger. Ved en tidligere anledning er avskallinger og mekaniske skader ”retusjert”/tonet inn med en grålig farge. Malingen er påført upresist. Ligger langt inn på originalmalingen.

Smijernsbeslagene er blitt malt i samme farge som ramtreet. Noe rustet!

Tilstandsgruppe: B/A (maleri)
C (fløydører)
C (rammeverk)

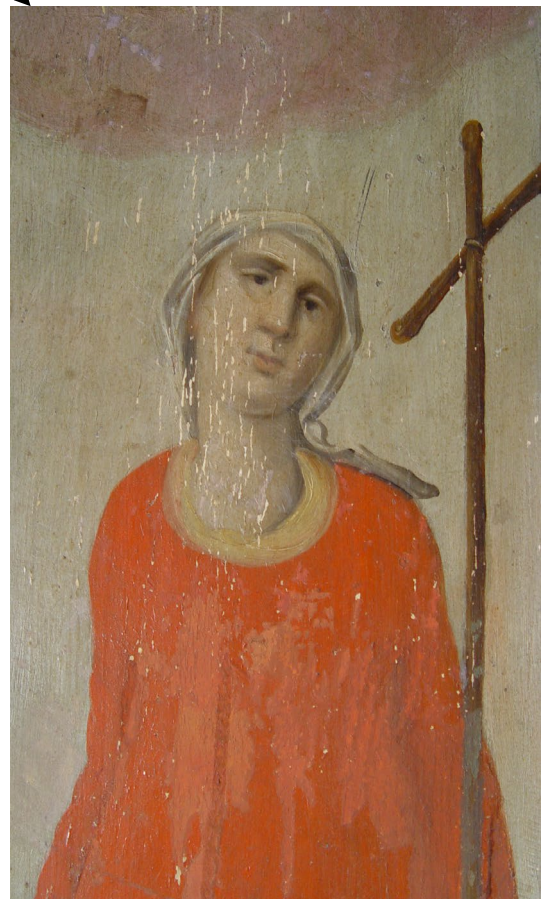
Foto 3. Detalj "Patientia". Tilstand før forsidesikring

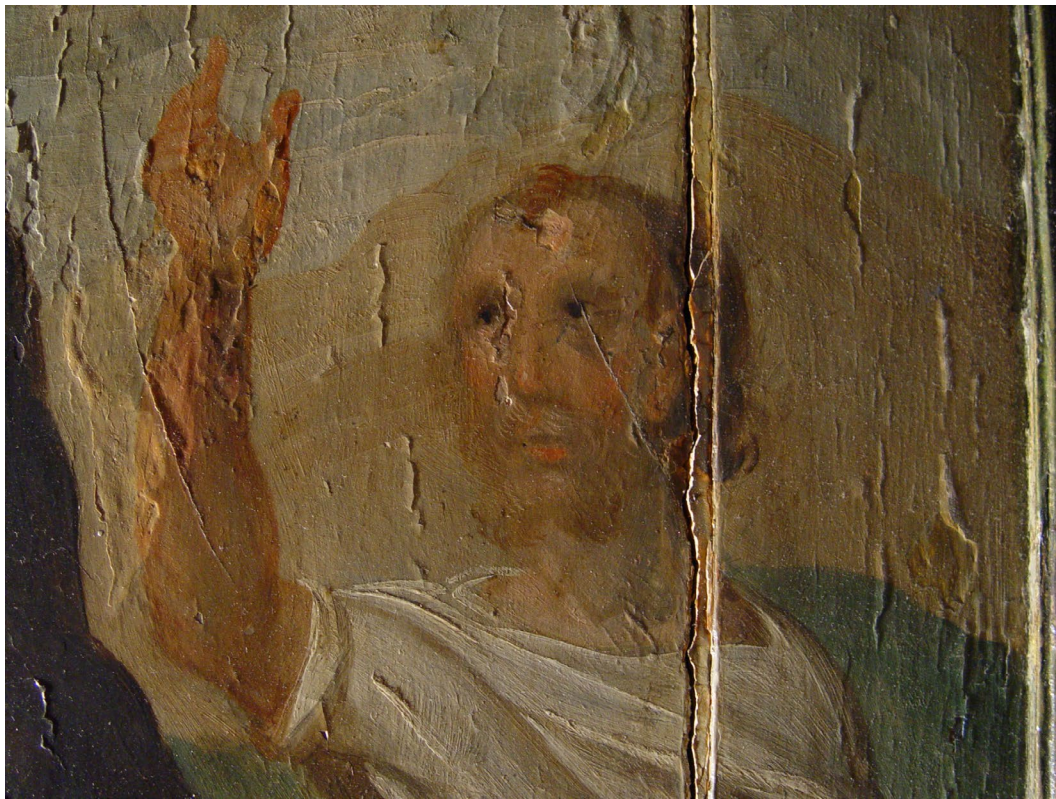
Foto 3: Detalj av takformede oppskallinger (langs venstre malerikant midtre del)

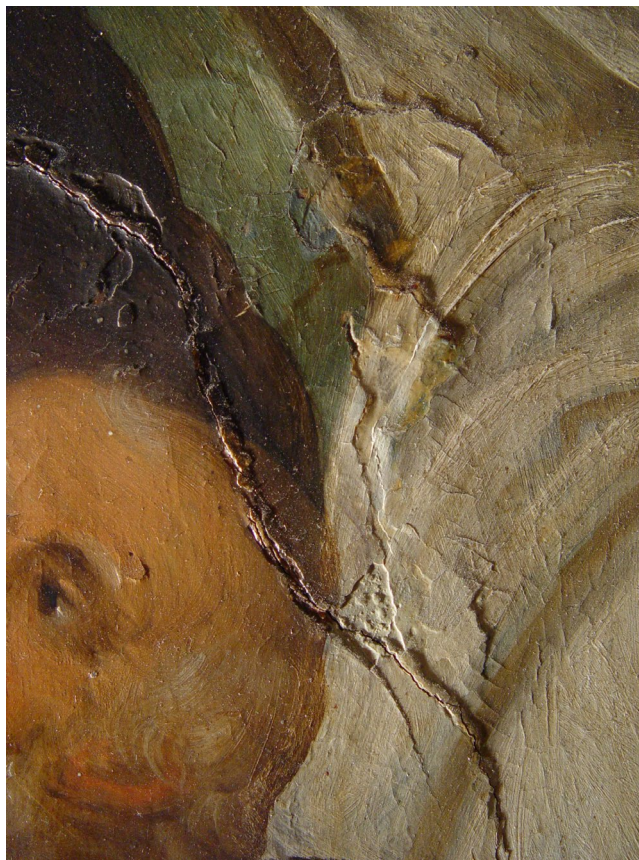
Foto 4: Detalj av skade i treverket, retusjert og kittet område samt oppskallinger (midtre del, venstre side)

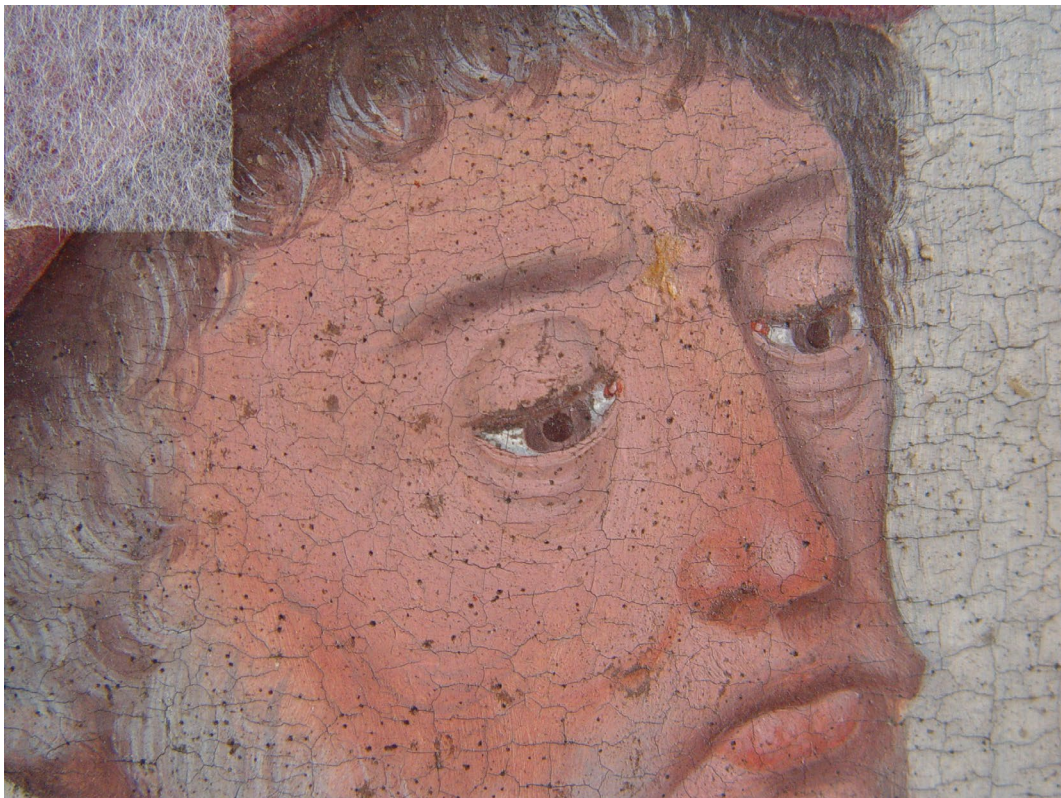
Foto 5. Detalj med muggsporer på maleriets overflate.

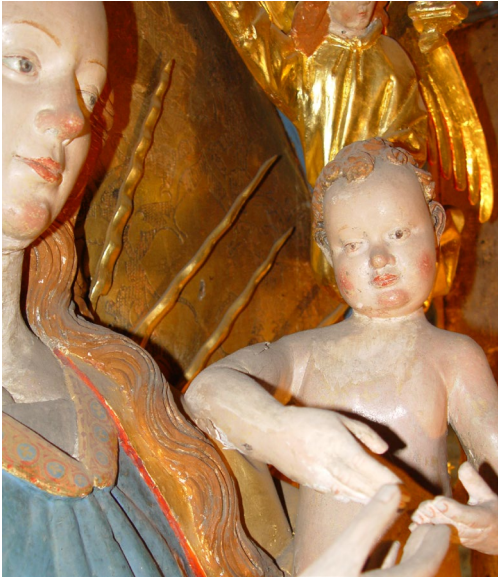
Foto 1. Detalj midtfelt før fjerning av støv. Store oppskallinger på Jesus høyre arm.

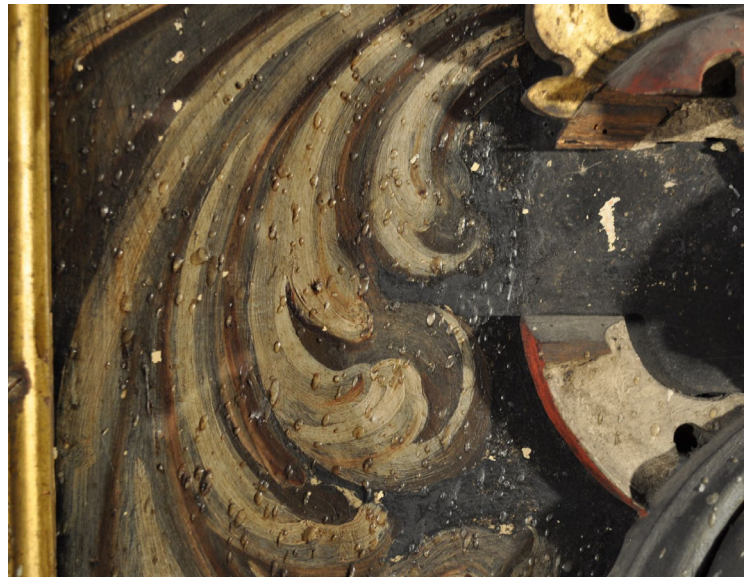
Foto 2. Detalj predella med stearinskvett og mekanisk påførte skader i malinglaget.

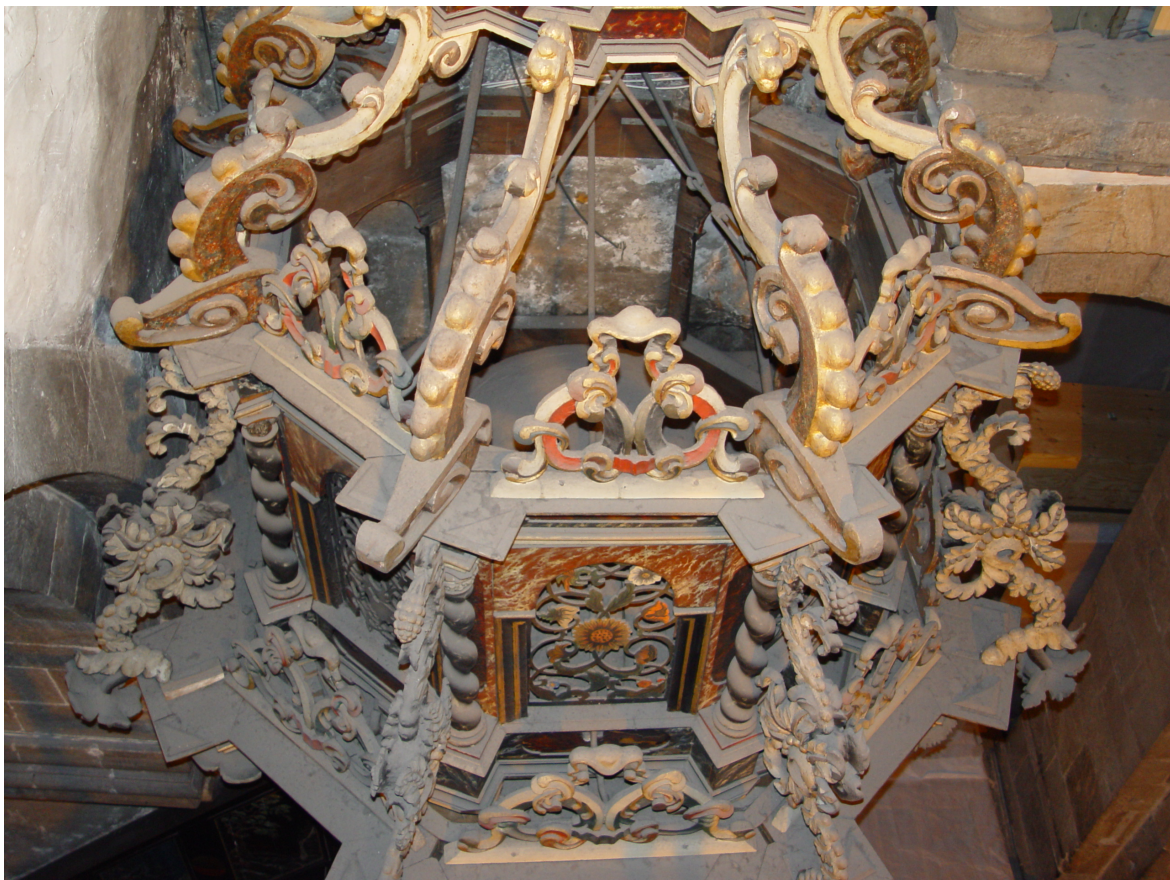
Foto 1. Oversikt nedre del av himlingen med støvete flater.

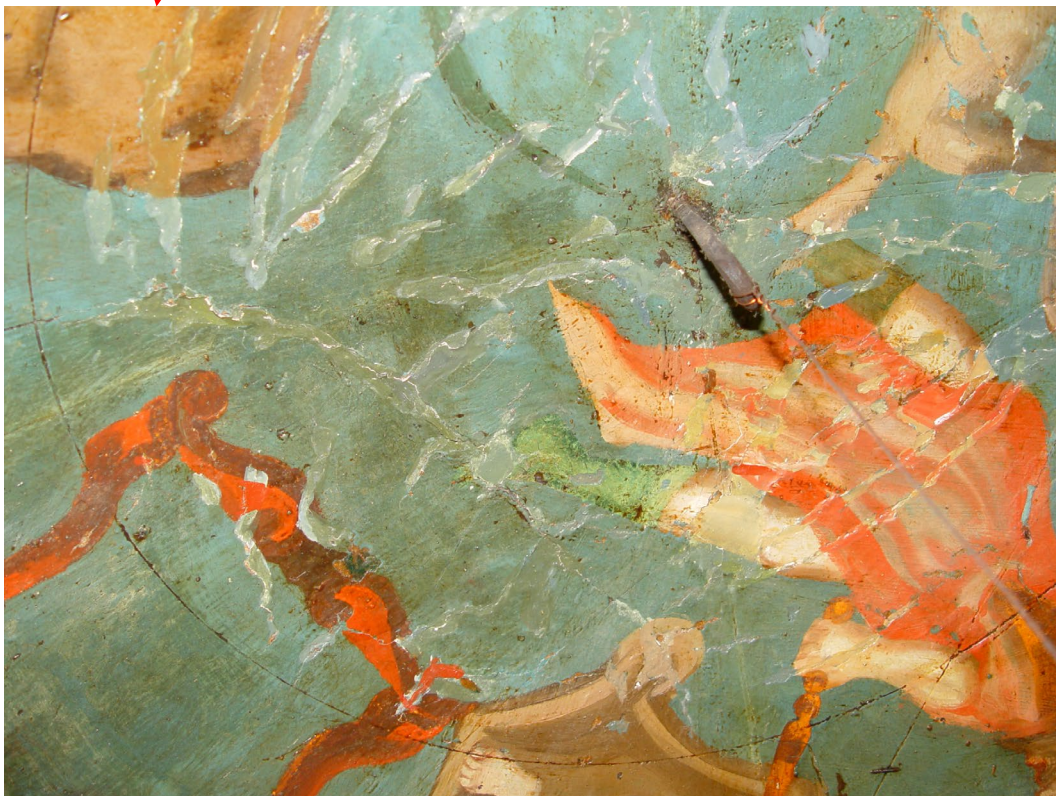
Foto 4. Detalj av kuppelens øvre del. Viser retusjerte og nyere avskallinger.

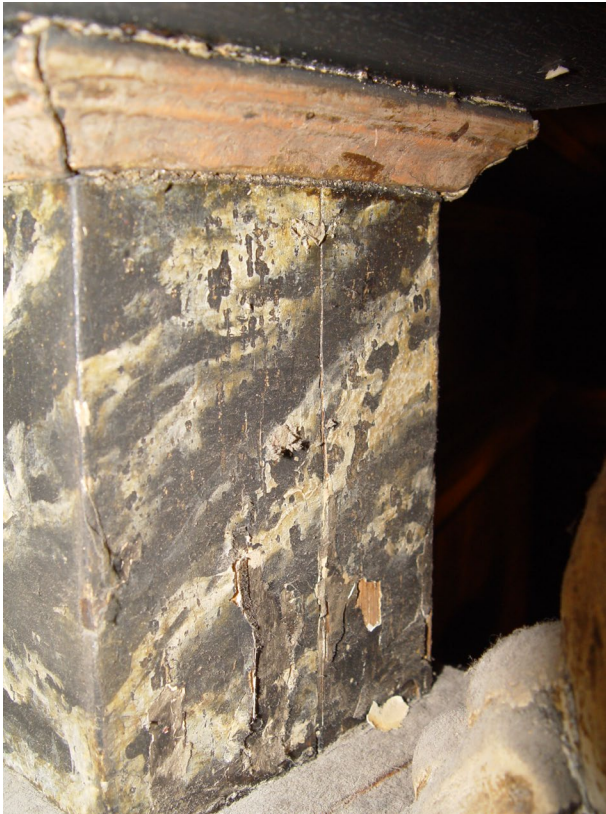
Foto 5. detalj av marmorert konsoll. Viser opp- og avskallinger og rester av sekundær ferniss

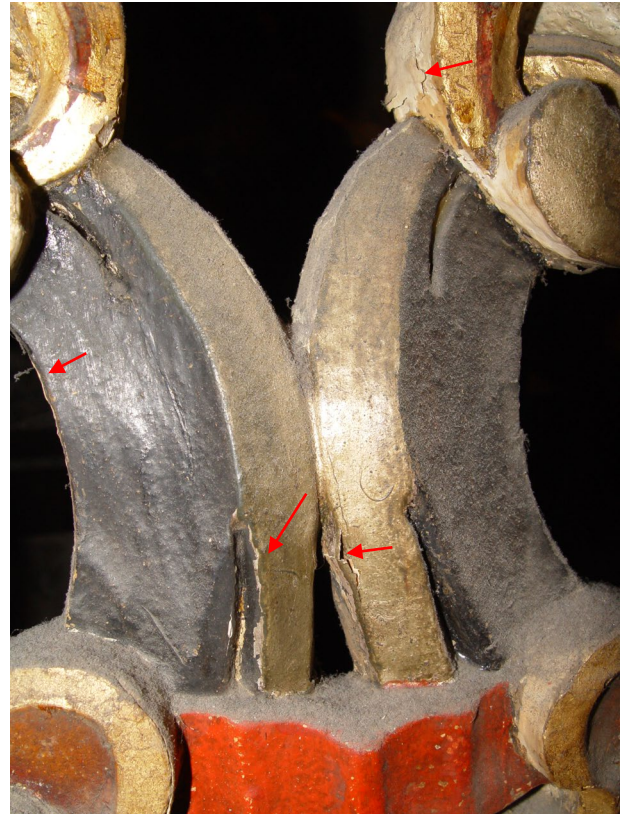
Foto 6. detalj av rammeverk. Oppskallinger i kanter av skårne detaljer. (merket med røde piler)

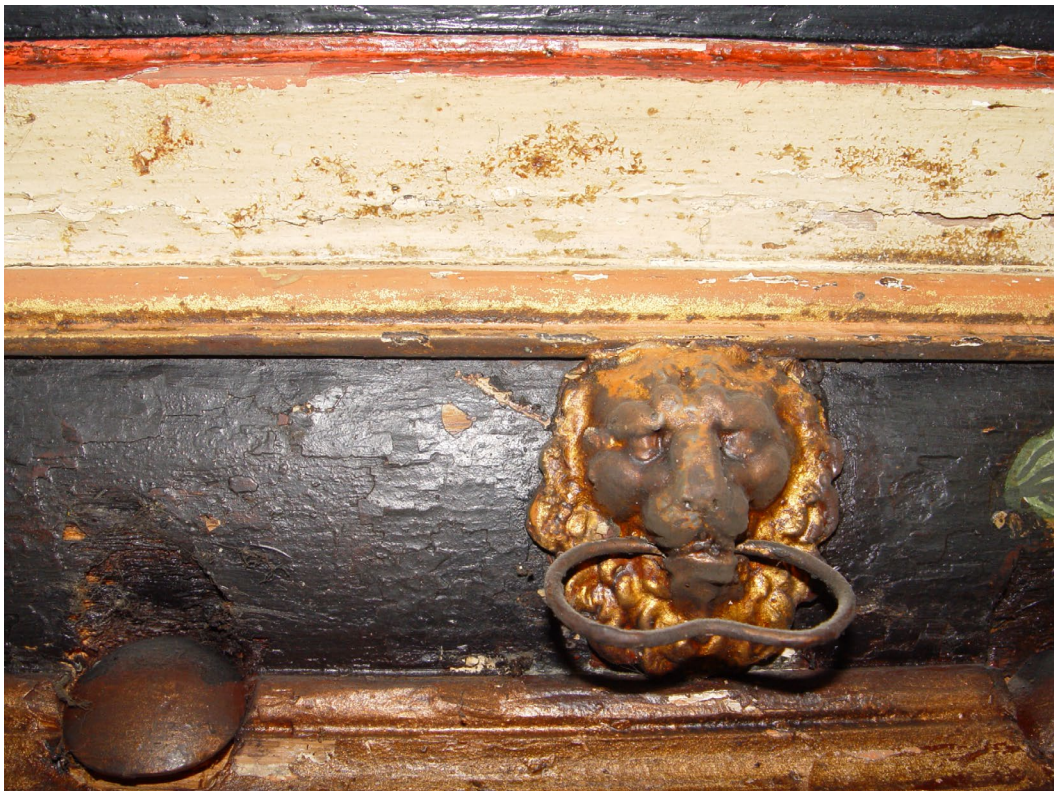
Foto 7. Detalj av himlingens nedre omramming. Viser slitasjer, tidligere retusjeringer, opp- og avskallinger og rester av ferniss.

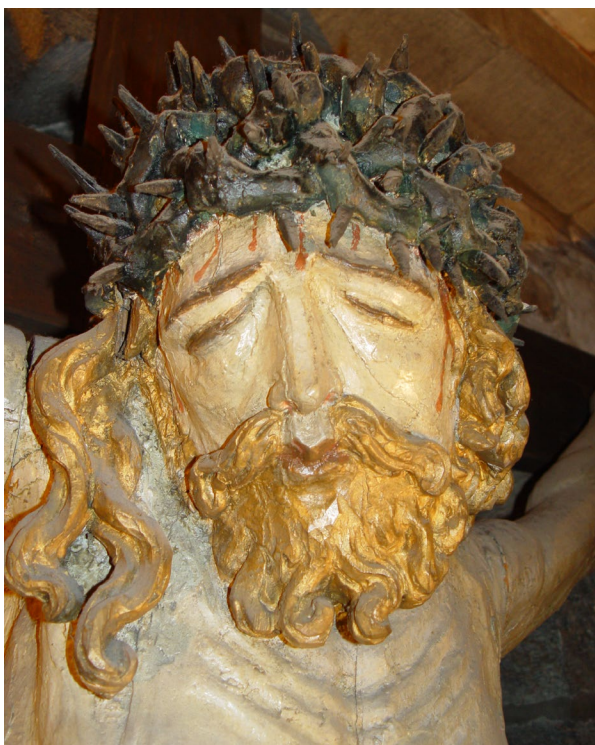
Foto 1. Krusifikset er i sin helhet overmalt. Før forsidesikring.

Stipulert behandlingstid: 450 timer (omfattende konsolidering, rensing og ny retusjering. Omfang av behandling må diskuteres.)

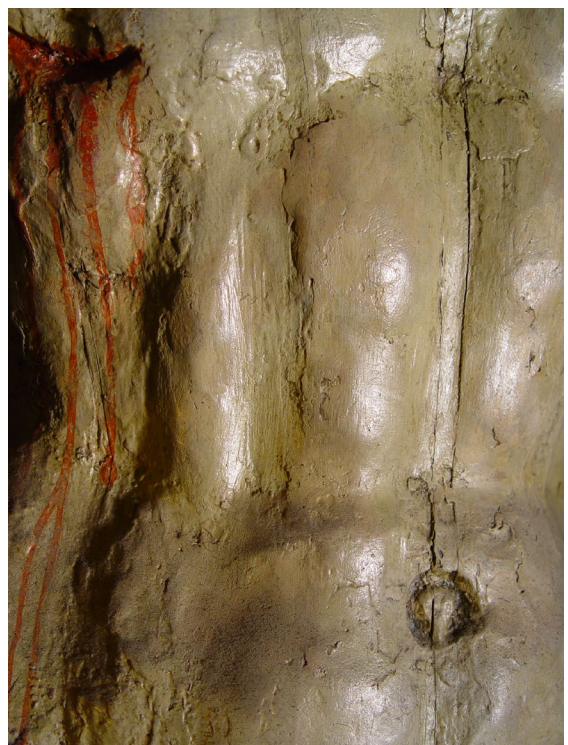
Foto 2. Detalj av overflate med nivåforskjeller etter flere oppkittinger av skader. Før forsidesikring.

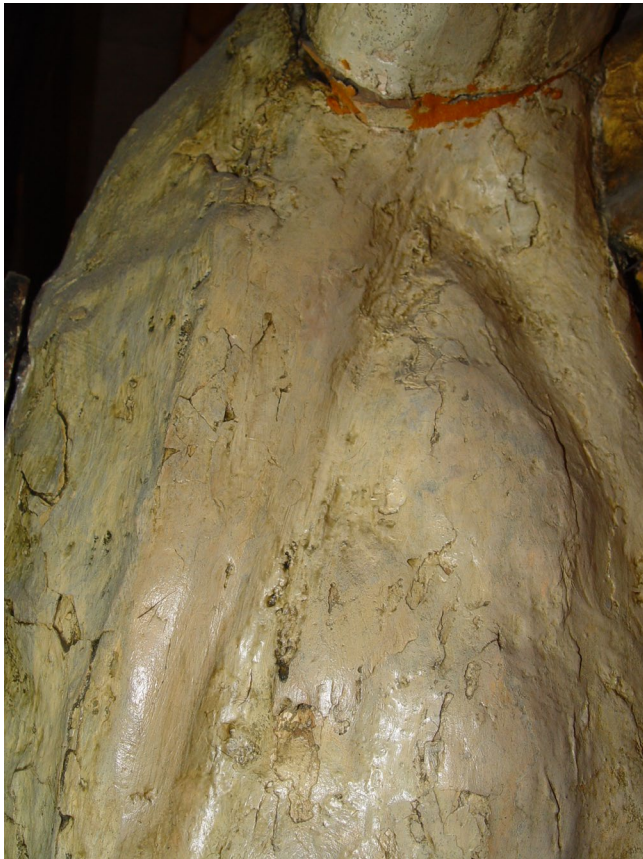
Foto 3. detalj av sjuskete behandling/overmaling. Før forsidesikring.

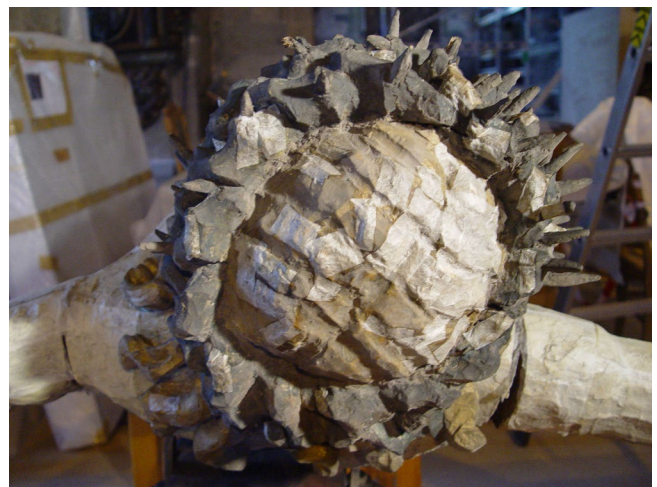
Foto 6. Hår og krone etter fjerning av støv og etter sikring av skader.
