A286 Borgund stavkirke, altertavle

Konserveringsrapport

Oppdragsrapport 2009/23
Universitetet i Stavanger,
Arkeologisk museum,
Avdeling for konservering

Prosjekttittel: Behandling av altertavlen i Borgund stavkirke
Bygning: Borgund stavkirke
Eier: Fortidsminneforeningen
Gjenstand: Kirkens altertavle
Materiale: Oljemaling på furu
Mål: Hele tavlen: Største høyde: 209,5 cm
Største bredde: 216 cm
Hoveddel uten vinger og toppdel: Høyde: 163,5 cm
Bredde: 162 cm
Maleridel: Høyde: 75,5 cm
Bredde: 129,5 cm

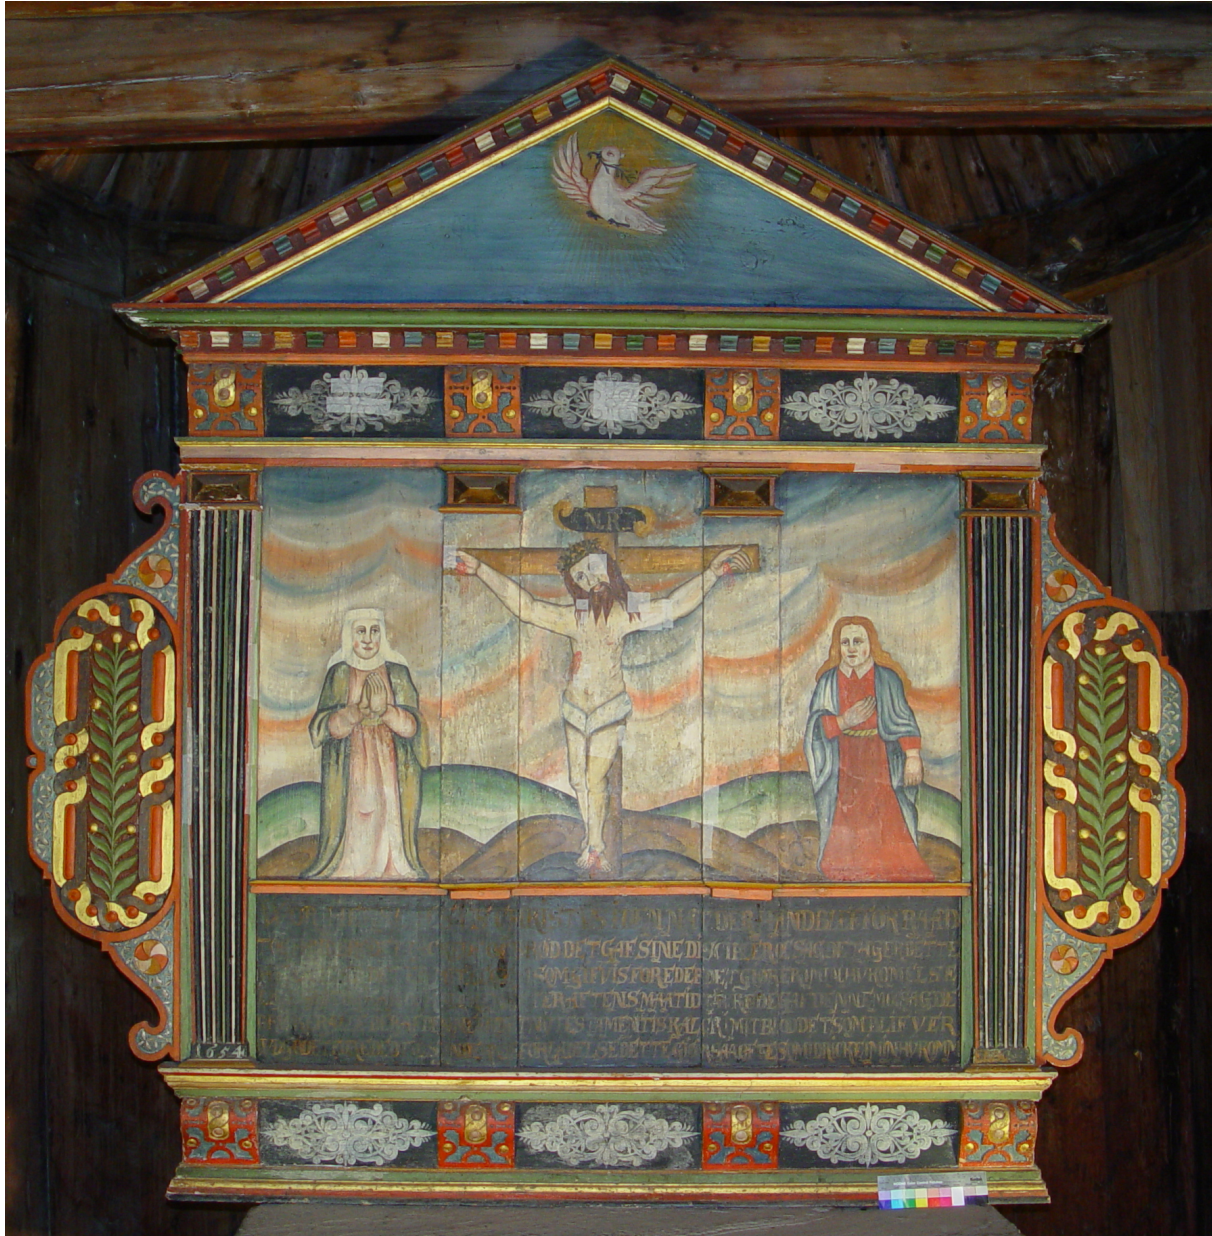
Ved besiktigelsen i aug. 2008 var det flere sikrede områder med nyere (fremdeles hvite) ark med japanpapir (se fig.1). Disse har trolig blitt påsatt i forbindelse med at sprinkleranlegget i kirken ble utløst i 2001. NIKU var da til stede under etterarbeidet.

Fig. 1: Altertavlen i Borgund kirke før demontering

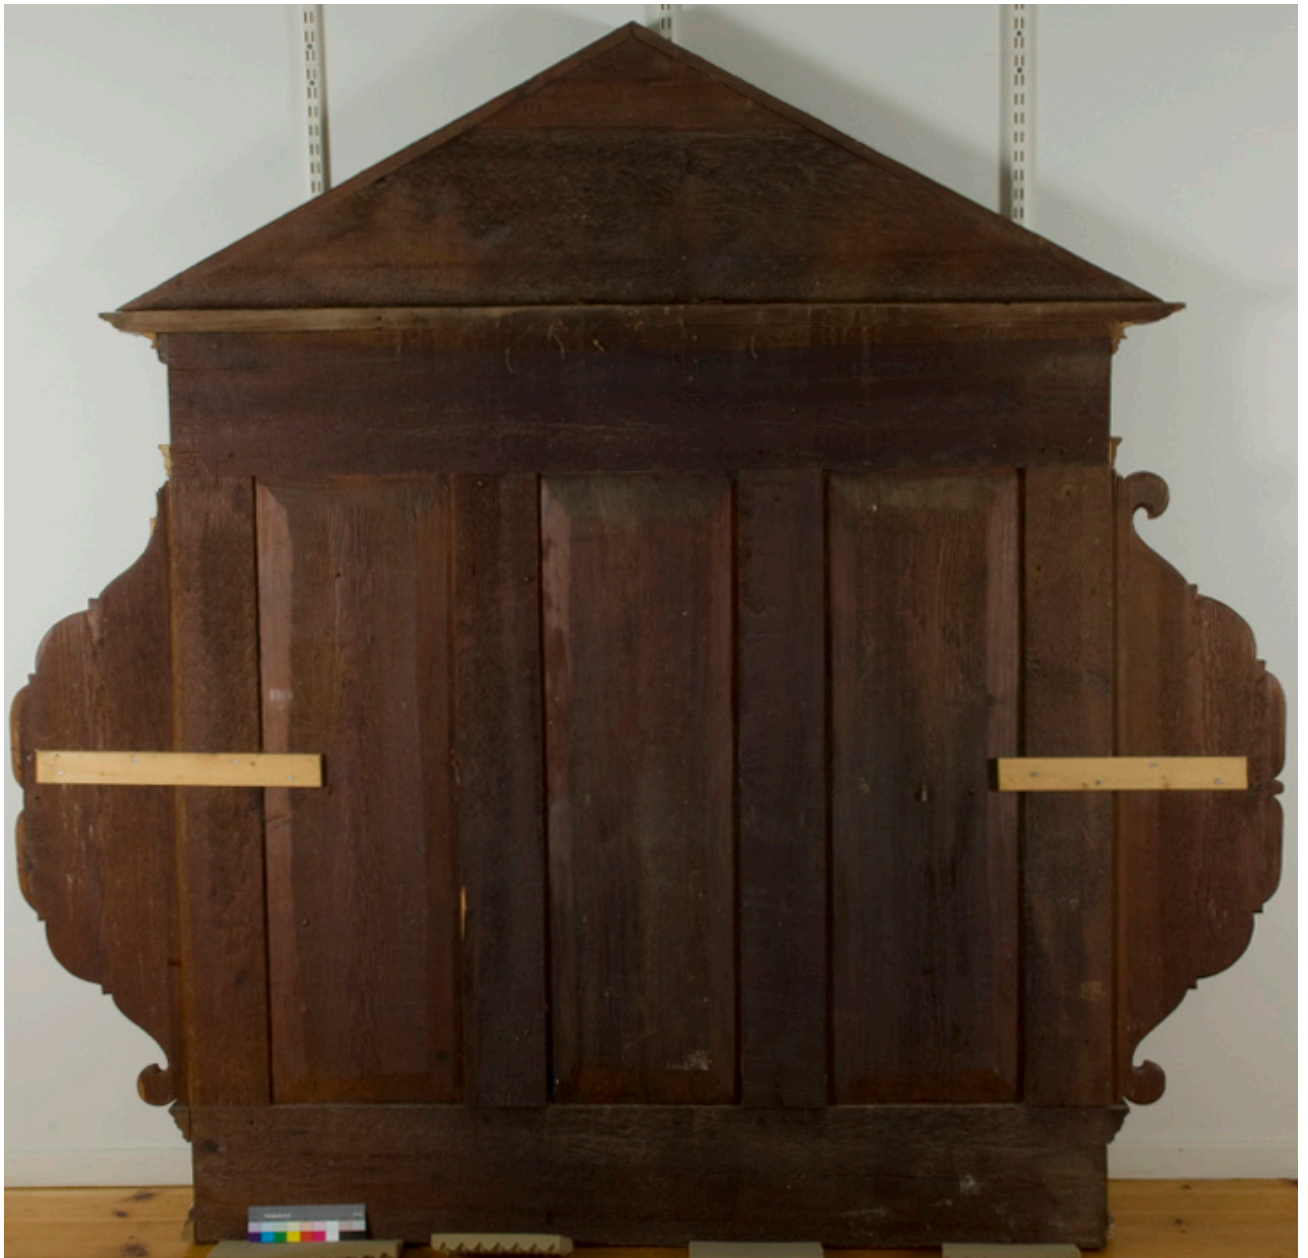
Fig. 2: Baksiden av altertavlen før behandling

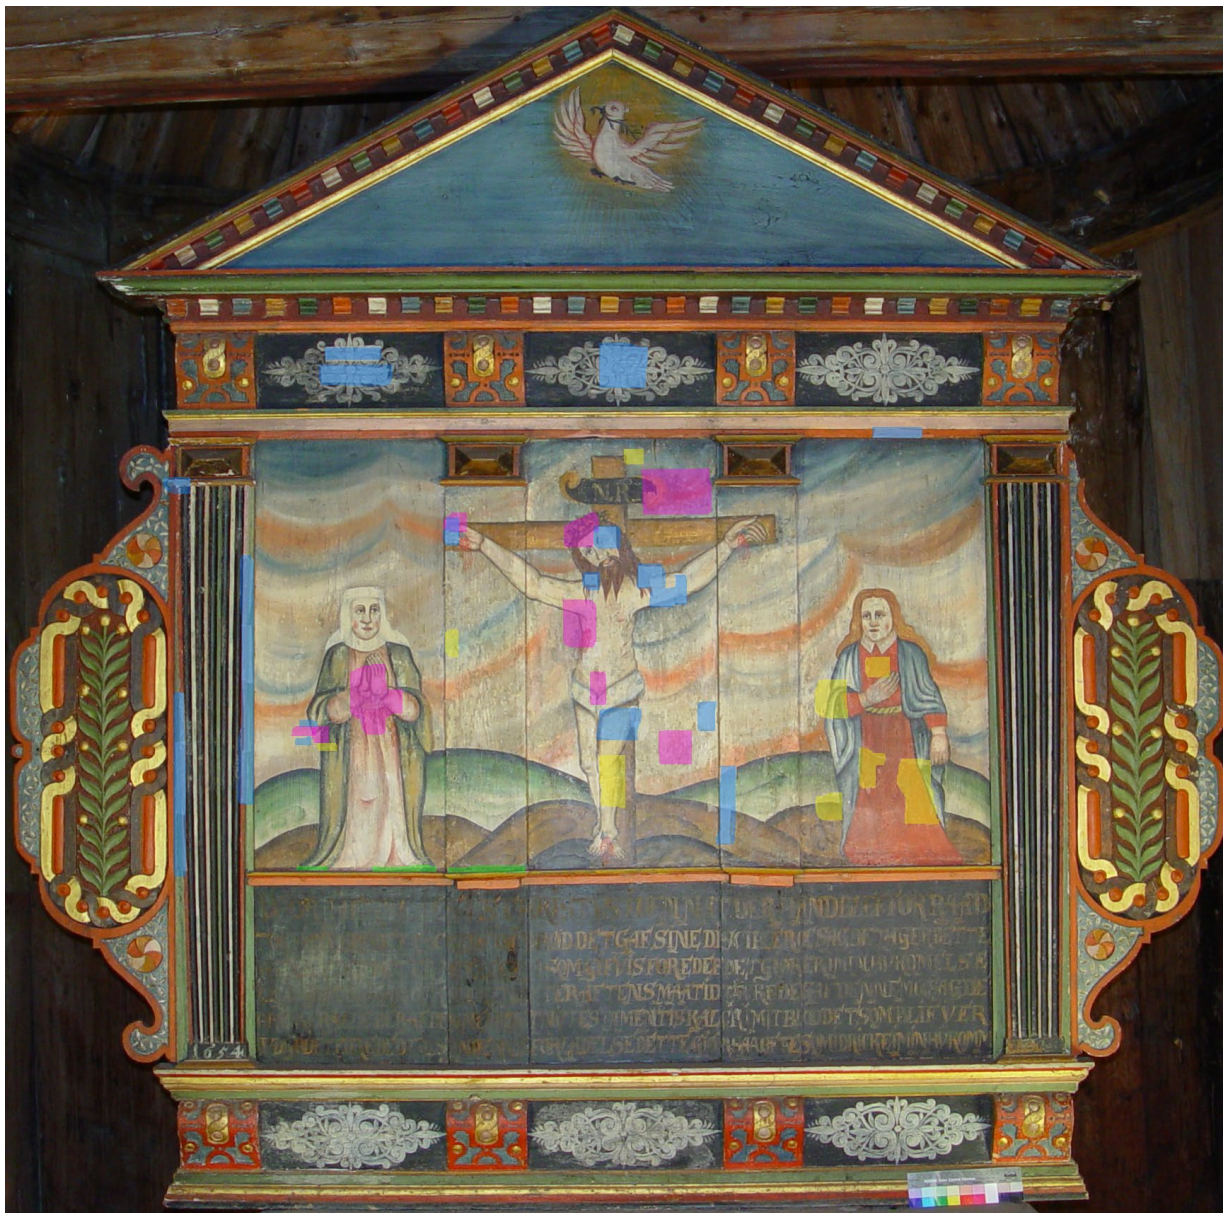
Ved undersøkelsene knyttet til behandlingen av tavlen våren 2009 ble det registrert enda to generasjoner med forsidesikring. En av dem er trolig utført mellom 1959 og 1981. Sikringen består av papir (rispapir?). Limet papiret er festet med var løselig i White-spirit.

Fig. 5: Markering av de ulike generasjonene forsidesikring

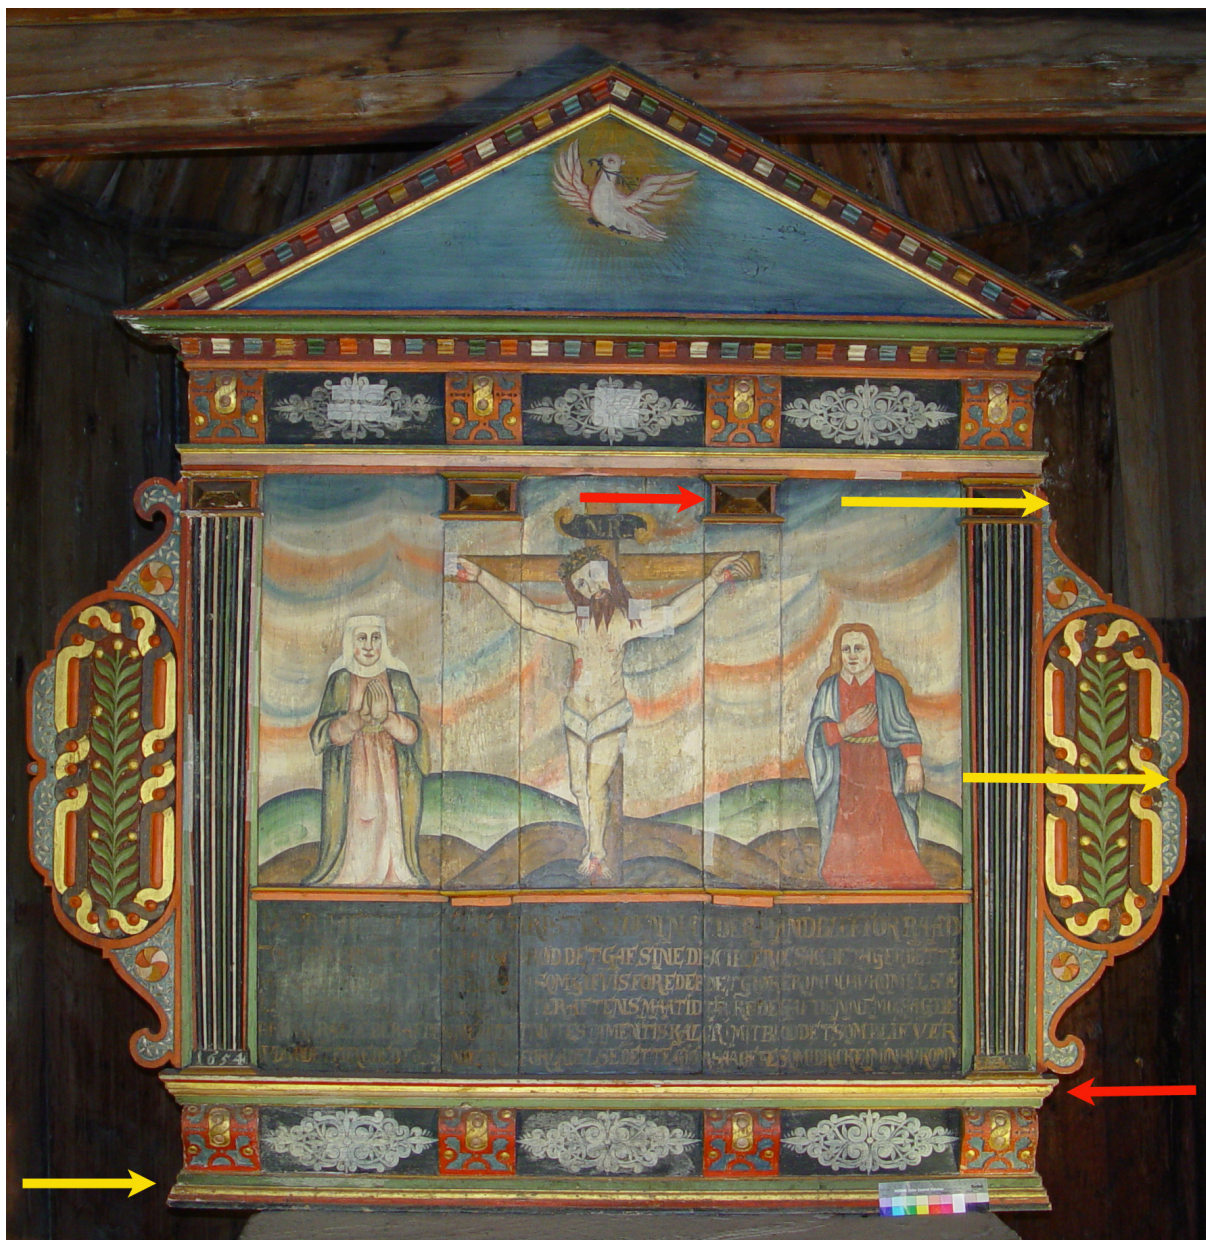
Fig. 6: Markering av løse og manglende deler

Løse deler ble limt med PVA trelim. Manglende tredel i nedre venstre kant ble tilpasset i furu. Arbeidet ble utført av Geir Kåre Glosimot. Delen ble festet med PVA trelim og en tynn stift. Listen ble isolert med shellac og tonet inn med harpiksfarger.

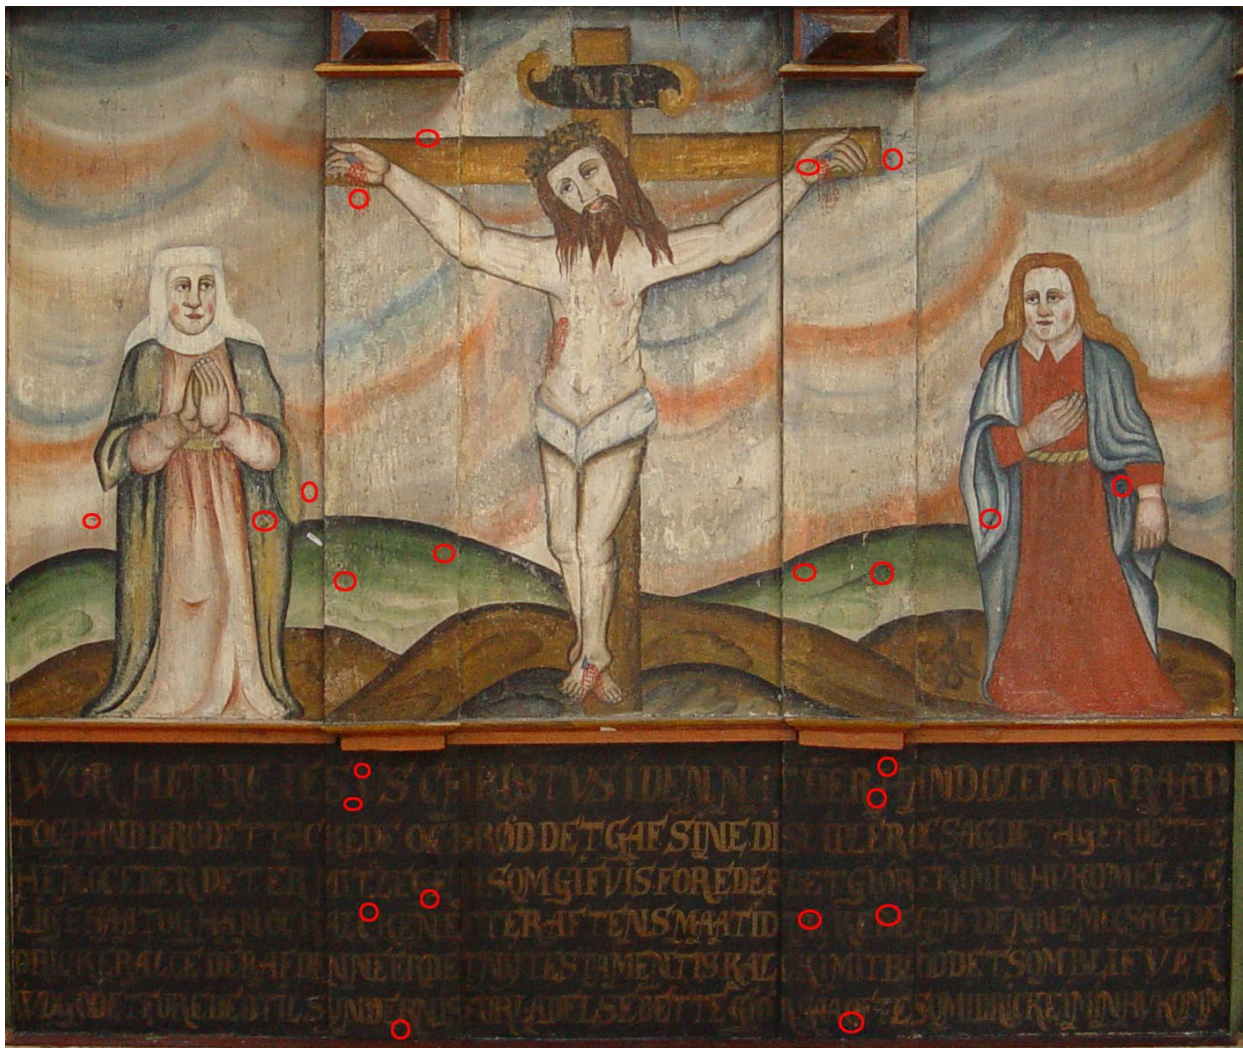
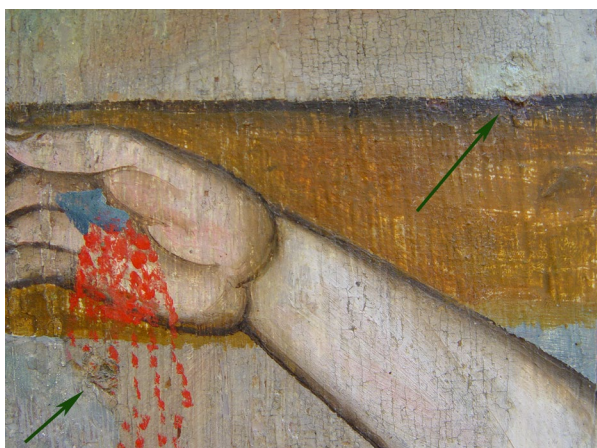
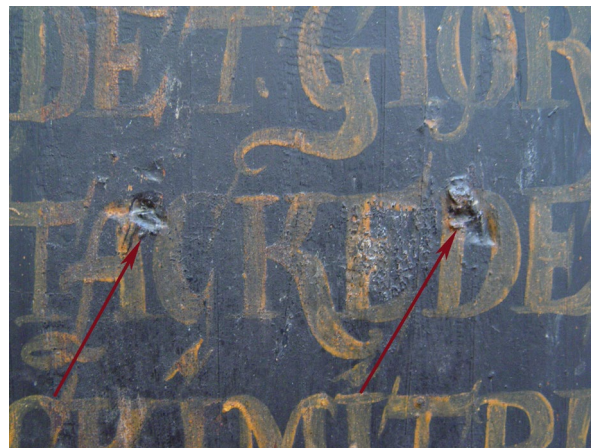
Under undersøkelsen og behandlingen fant vi også flere indikasjoner på at altertavlen har vært igjennom omfattende endringer. Det er blant annet spor i altertavlens treverk etter tidligere festepunkter og treplugger. Trepluggene har blitt kuttet i nivå med overflaten før dagens maleri ble malt oppå. Ut fra røntgenundersøkelsene var det også mulig å se negative spor etter endringer. Det var blant annet to vannrette linjer som gikk over maleriet og forhøyningene/pilastrene. En som går litt under midten av maleriet og en litt ovenfor den nåværende listen som skiller hovedmaleriet og skriftfeltet (se fig. 12). Dette kan være spor etter listverk, men har vært vanskelig å bestemme. Det fremkom også klare negative spor etter tidligere utskårne elementer bak den brede profilerte listen under skriftfeltet (fig. 10). Listen vi ser i dag er derfor sekundær. Det var ikke mulig å se spor etter underliggende motiv på malerifeltet eller tekstfeltet. Snittene viste heller ikke indikasjoner på overmaling. Det kan skyldes at det originale malingslaget eventuelt ble skrapet bort før ny oppmaling.

Fig. 7: Spor etter originale festepunkter og treplugger markert på foto

Fig. 8 og 9: Detaljfoto av spor etter originale treplugger og festepunkter

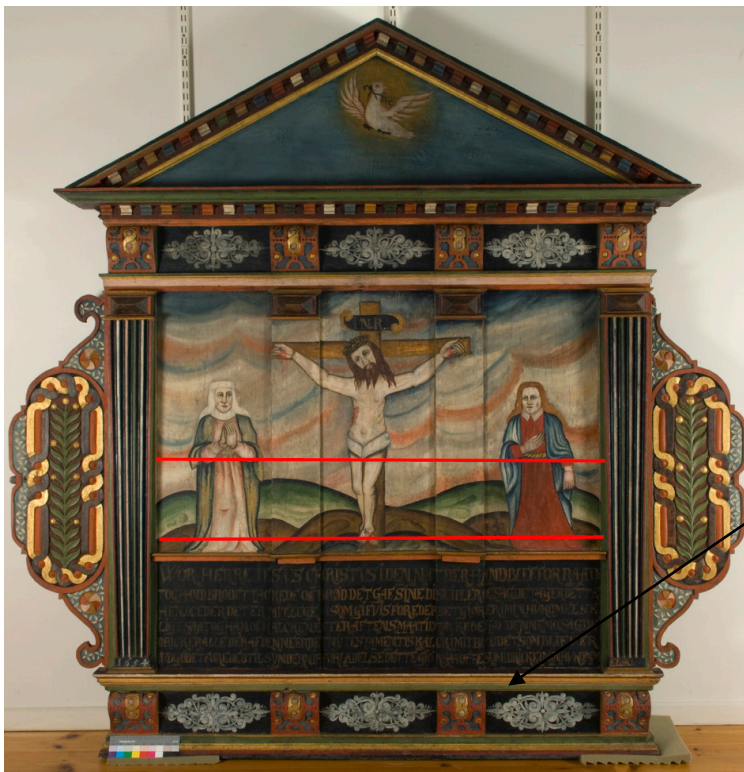
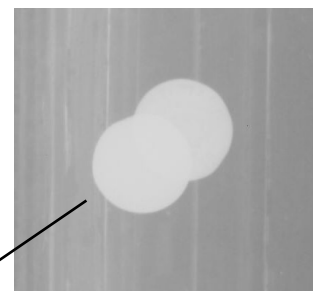
Gjennom røntgenundersøkelsene fant vi to mynter, en fra 1627 og en fra 1698 bak den brede sekundære profilerte listen under skriftfeltet (fig. 12). Myntene fremkom i røntgenfotografiet som to runde hvite flekker som delvis overlappet hverandre. Myntene ble lirket ut med en spatel. Myntene ble fotografert og dokumentert ved UiS-AM. Arkeologisk seksjon ved Kulturhistorisk museum, Universitetet i Oslo (KHM) ble kontaktet og orientert om funnene, de ble også tilsendt dokumentasjonen av myntene. Myntene ble overlevert Fortidsminneforening avdeling Sogn og Fjordane ved retur av altertavlen. De har stilt ut myntene i en monter i servicesenteret tilknyttet Borgund stavkirke.

Fig. 12: Røntgenfoto av myntene som ligger sammen bak profilert list samt opptegning av de vannrette linjene observert på røntgen

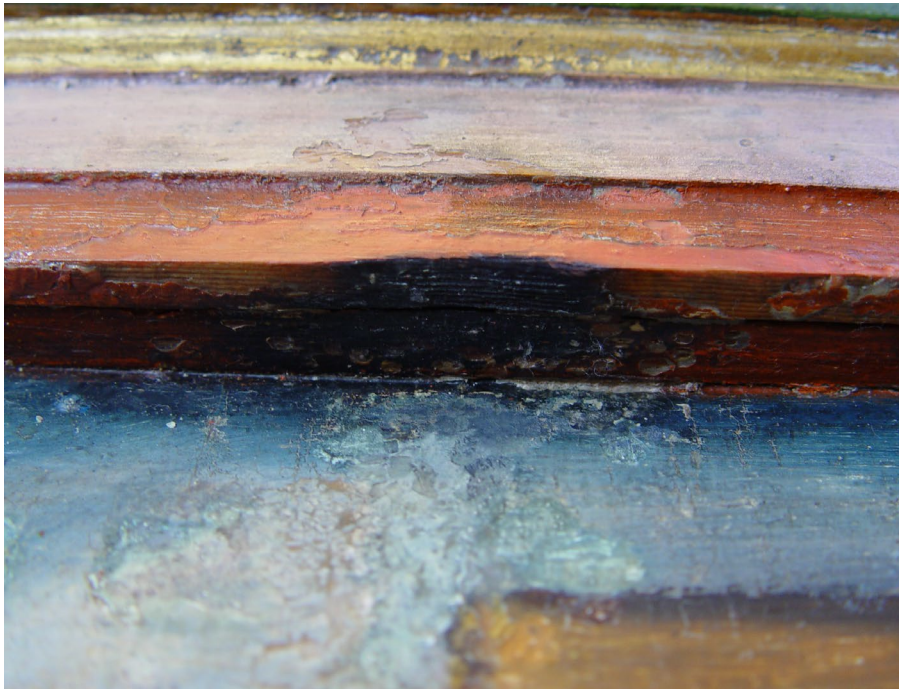
Det var imidlertid også skader på tavlen som følge av behandlingen i 1959, særlig på grunn av voksbehandlingen. Voksblendingen ble vanligvis penslet varm på overflaten. IR-lampe ble benyttet for å få voksen til å trenge godt inn i malinglaget. Det er et brannskadd område i overgang mellom hovedmaleri og rammeverk (fig. 15). Denne skaden kan ha oppstått som følge av IR-lampe anvendt ved voksbehandlingen.

Fig. 15: Detaljfoto av brannskaden fra IR-lampe (list over midtre del av maleriet)

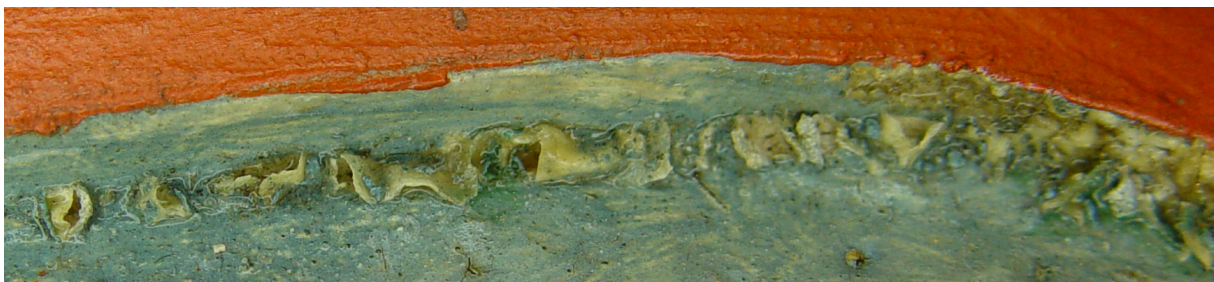
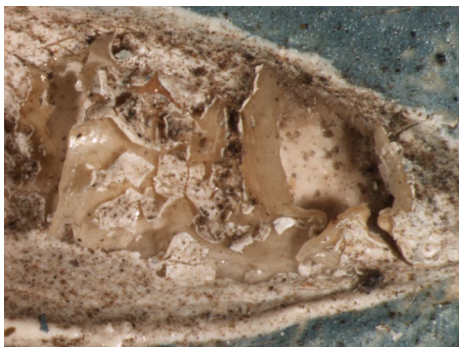
Det var også enkelte områder med små, stive og ”krøllete” oppskallinger. Disse befant seg hovedsakelig i kantene på vingene hvor det også var en flere retusjer (fig. 16). Ut fra visuelle undersøkelser ble det i første omgang antatt at disse oppskallingene var forårsaket av at voksen hadde dratt med seg fargelaget. Nærmere undersøkelser i mikroskop og forsøk på å regenerere den antatte voksen med varme viste at det var liten sannsynlighet for at det var voks. Materialet var ikke mulig å regenerere med varme og det hadde en geleaktig karakter. Det geleaktige utseende kom tydeligere frem da lunkent vann ble påført. Materiale kan være limvannkonsolideringen som Kaland benyttet i 1959. Det fremgår ikke av rapporten fra 1959 hvilken type klebestoff eller hvilken konsentrasjon konsolideringsmiddelet hadde. Ut fra karakteristika kan det se ut som limvann hvor limvannet har inneholdt gelatin og i forholdsvis høy konsentrasjon.

Fig. 16: Detaljfoto av "krøllete" oppskallinger (Venstre vinge)

Fig. 17: Detaljfoto av "krøllete" oppskallinger (Høyre vinge)

De små ”krøllete” oppskallingene på vingene (omtalt på side 8) viste seg å være umulig å legge ned, både med varme og MFK. Det ble derfor nødvendig å fjerne disse oppskallingene, inkludert konsolideringsmiddelet, slik at området ble stabilt og de ikke forårsaket ytterligere oppskallinger.

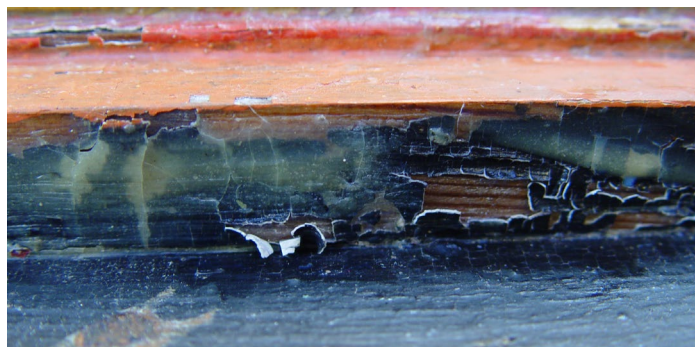
Fig. 18: Detaljfoto av oppskallinger knyttet til voks-overskudd (listkant ved skriftfelt)

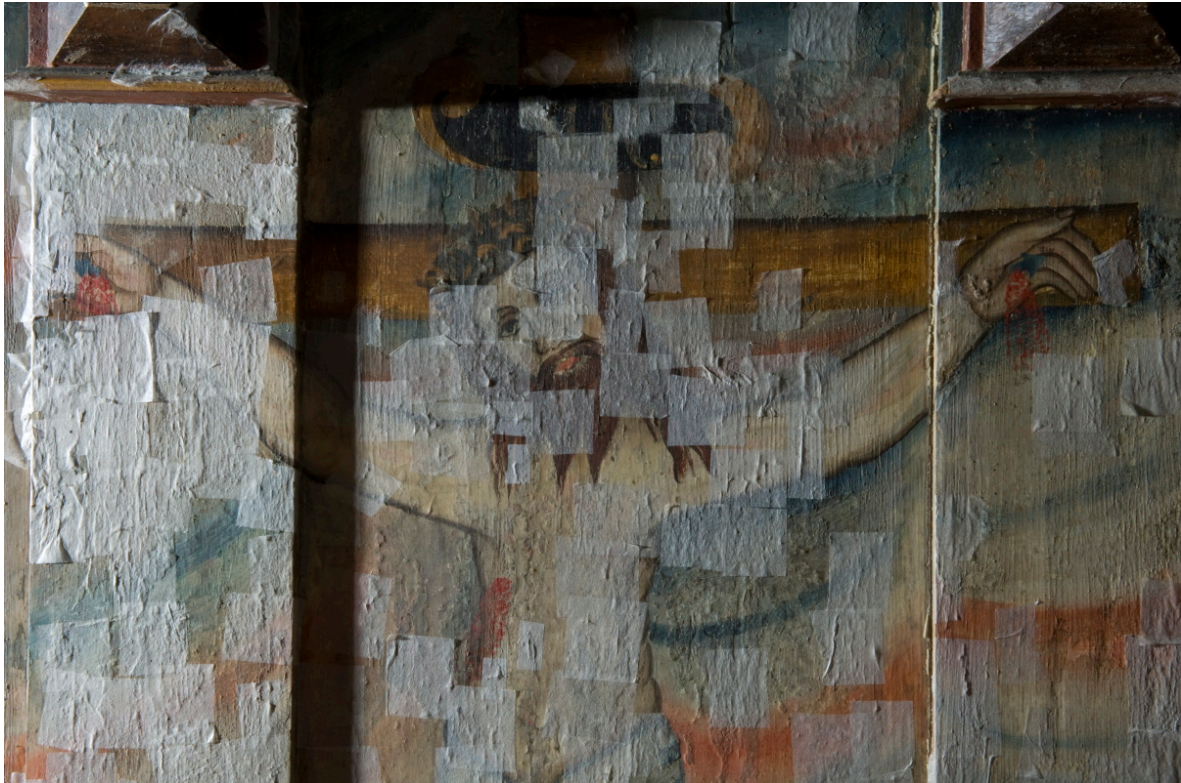
Skadene på hovedmaleriet bestod i hovedsak av loddrette, takformede oppskallinger og enkelte skålformede oppskallinger (fig.19). De fulgte trestrukturen og er mest sannsynlig klimarelaterte som følge av ulike bevegelser i maleristrukturen. Det samme gjaldt de horisontale oppskallingene på de tre dekkmalte feltene på øvre del av rammeverket (fig. 20). Rammeverkets opp- og avskallinger gikk i hovedsak helt ned til underlaget.

Fig. 19: Sidelysfoto av oppskallinger på tavlens hovedmaleri

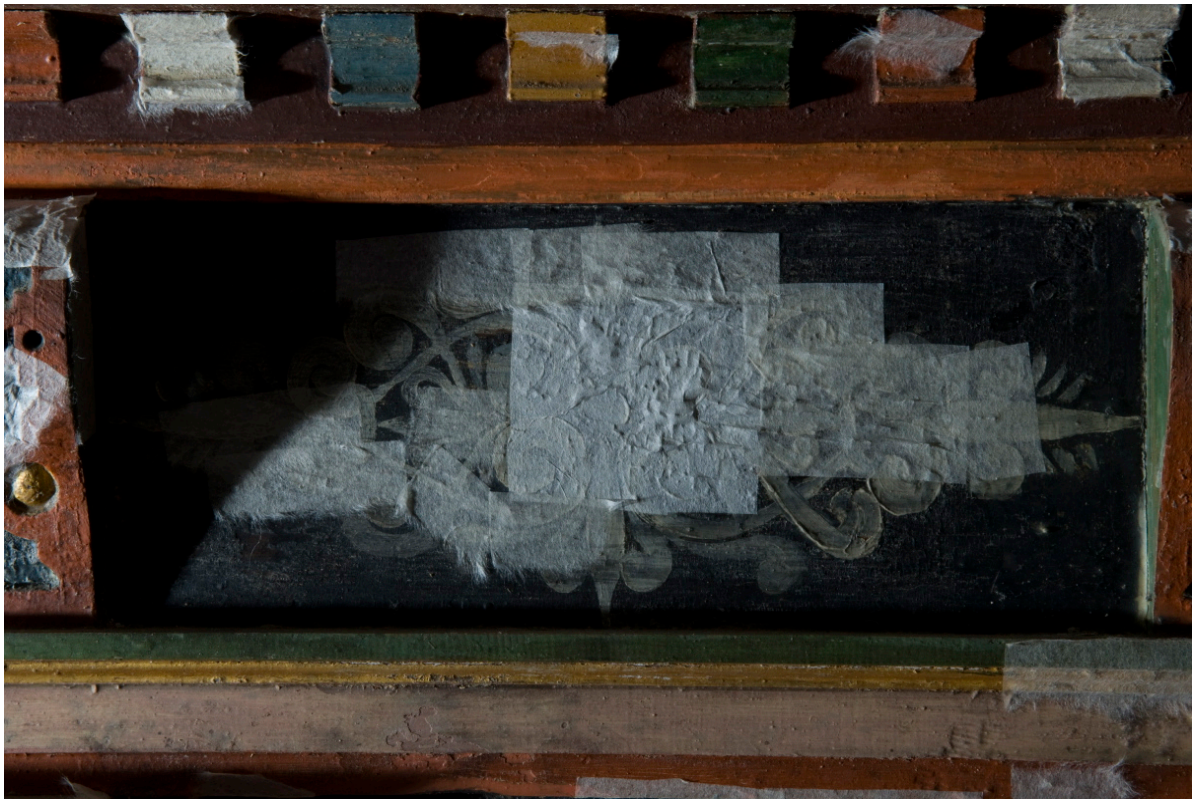
Fig. 20: Sidelysfoto av oppskallinger i midtre dekomalte felt i øvre del av rammeverket

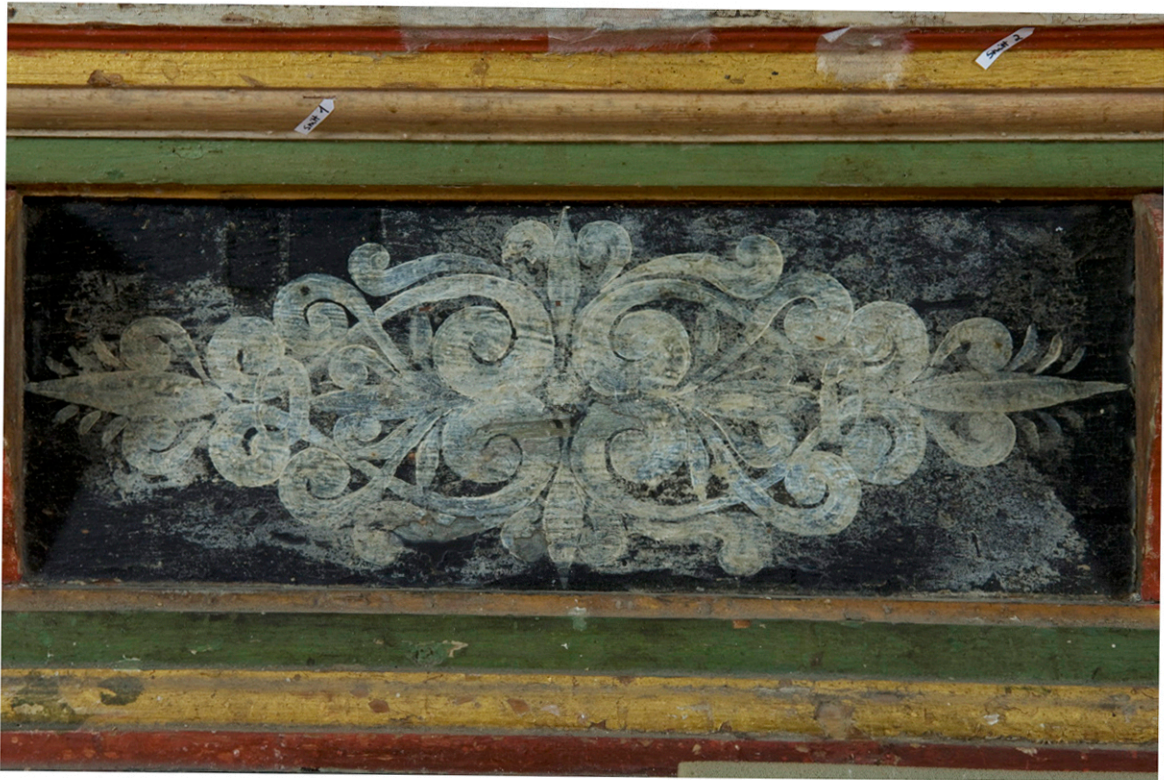
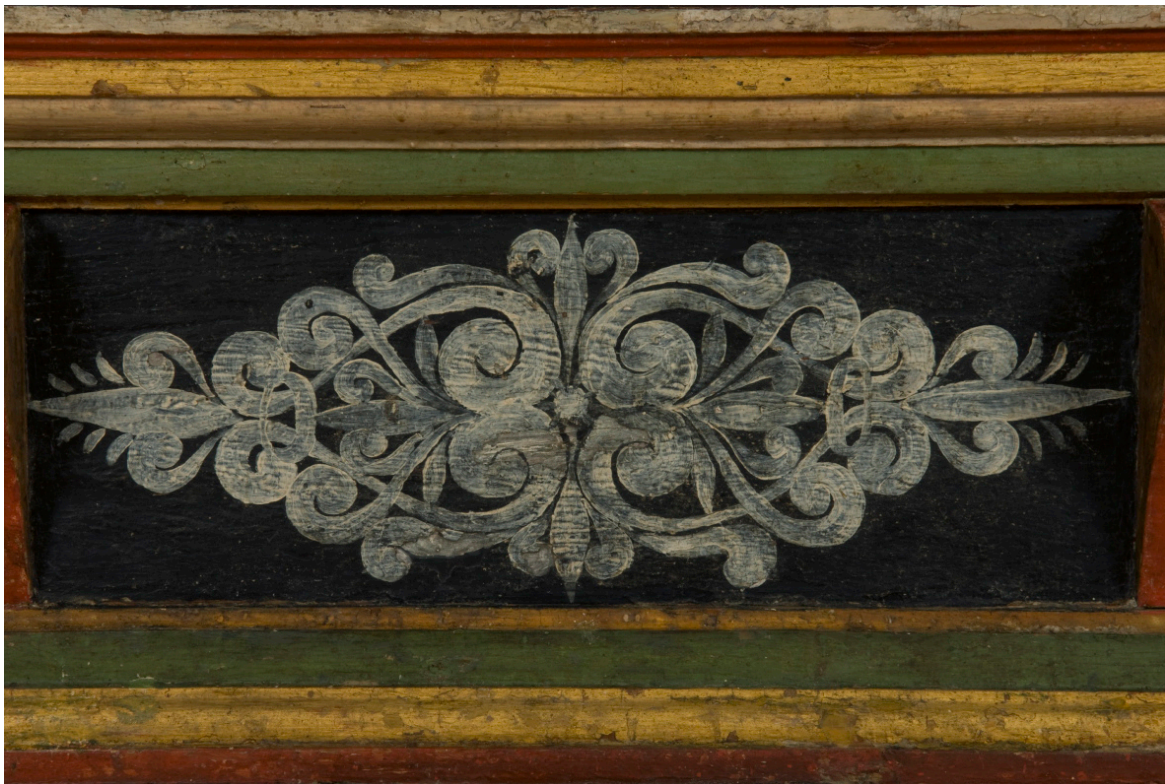
Voksen har ikke trukket ned i strukturen, men har over store deler av tavlen lagt seg i et klumpete tykt lag oppå malinglaget. Voksen har senere gulnet og blitt opak med en blanching-liknende effekt. Tykt vokslag blir opak når voksblanding brytes ned og mister vesentlig bindeevne (Sandtrø 2002:8). Problemer hadde hovedsakelig oppstått der det lå store overskudd av voks. Den opake voksen var mest synlig i mørke partier som på skriftfeltet samt i de dekormalte feltene på sokkelfeltet (fig. 21, 32 og 34).

Fig. 21: Voksoverskudd som har blanchet i midtre felt på sokkelen.

Det viste seg at den mest skånsomme og effektive metoden for å fjerne voksen var ved å regenerering med varme, deretter mekanisk fjerning med spatel/skalpell og etterrens med white spirit. Voksen ble fjernet selektivt og ble begrenset til områder hvor voksen var opak og hadde blanchet og albertavlens lesbarhet og visuelle uttrykk var redusert. I tillegg ble større ansamlinger av voks fjernet for å forebygge fremtidig blanching og oppskallinger. En eventuell total fjerning av voksen ville vært svært vanskelig og mest sannsynlig umulig. Mesteparten av rensingen ble utført med hodelupe eller under arbeidsmikroskop. Omfanget av voks fjerningen skulle vise seg å være mer omfattende enn det som testene under forprosjektet viste da voksen var mer tungt løselig enn antatt.

Fig. 22: Foto etter behandling av midtre felt på sokkelen.

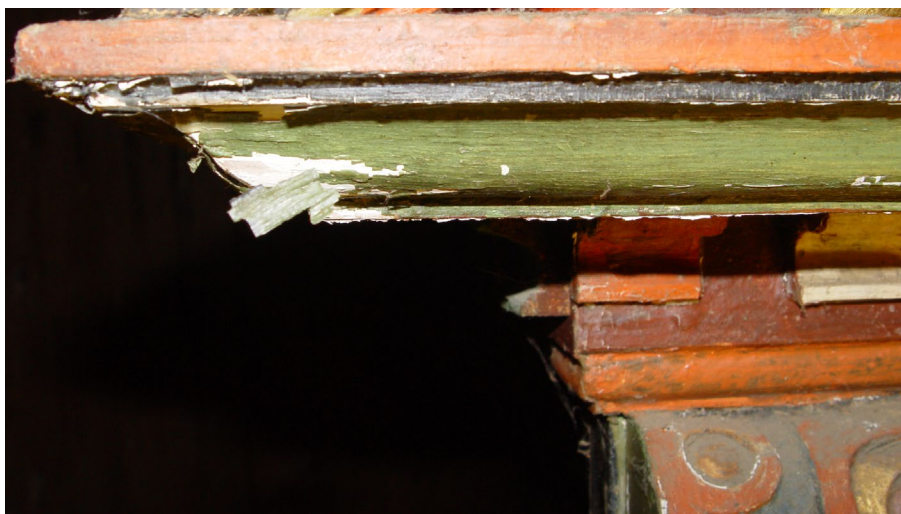
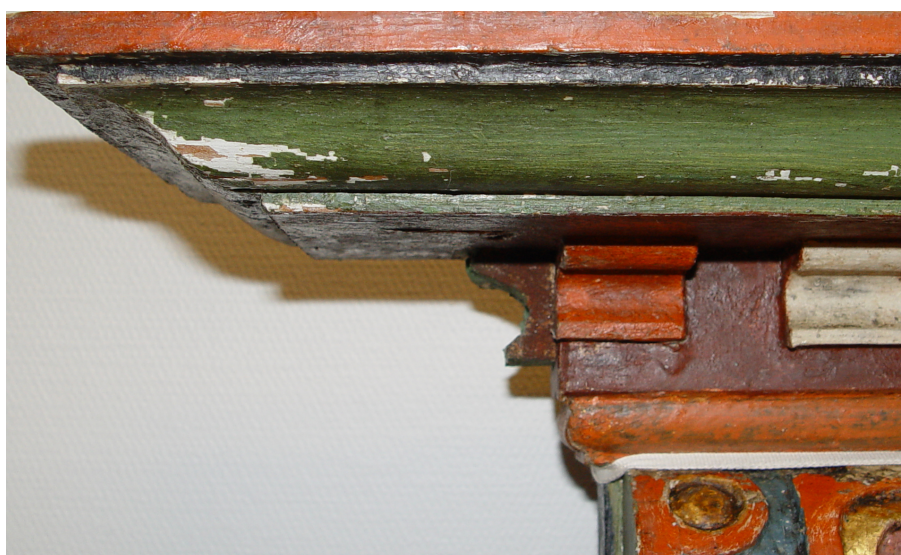
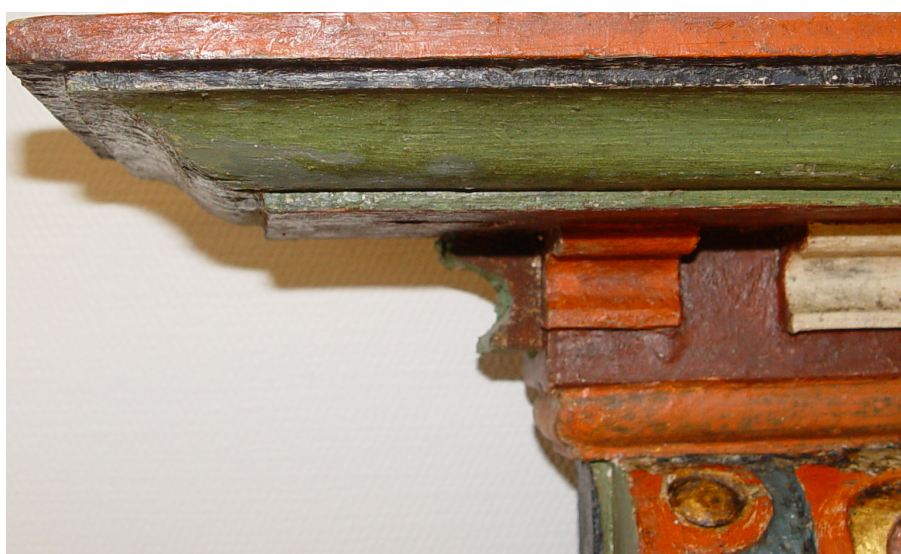
Fig. 32 og 33: Skriftefelt før og etter behandling

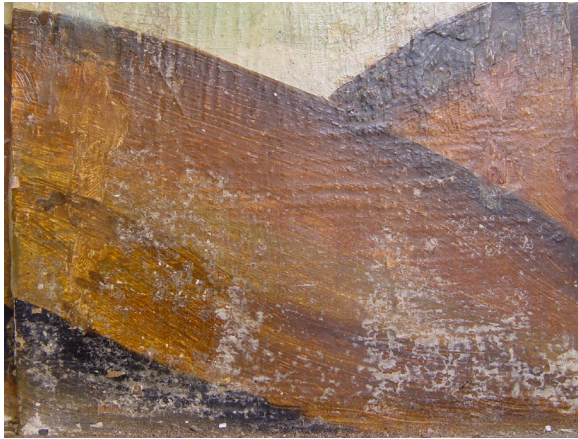
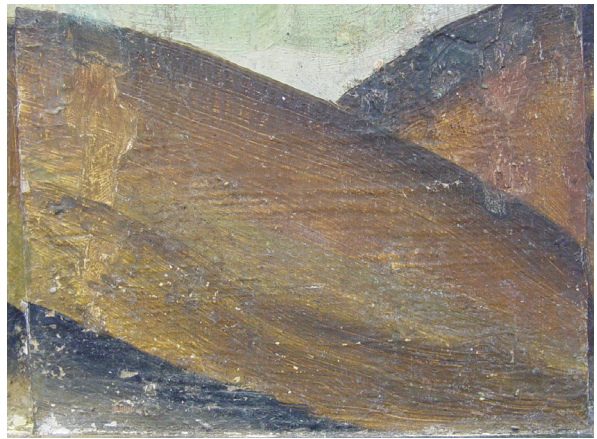
Fig. 34 og 35: Detaljfoto av før og etter voks fjerning (nedre kant av hovedmaleriet)

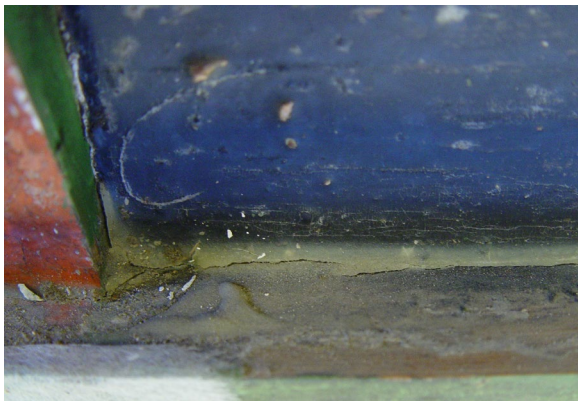
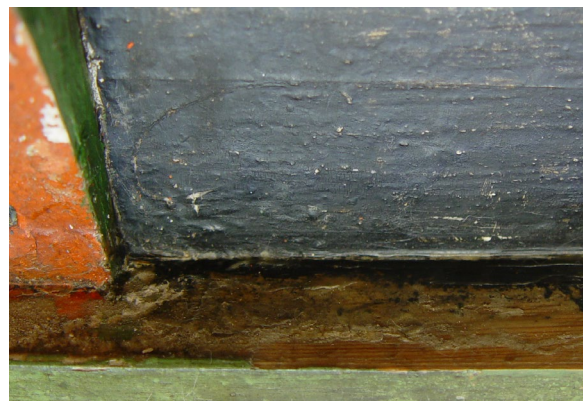
Fig. 36 og 37: Detaljfoto av før og etter voks fjerning (hjørnet i høyere dekormaltefelt, øvre del av rammeverket)

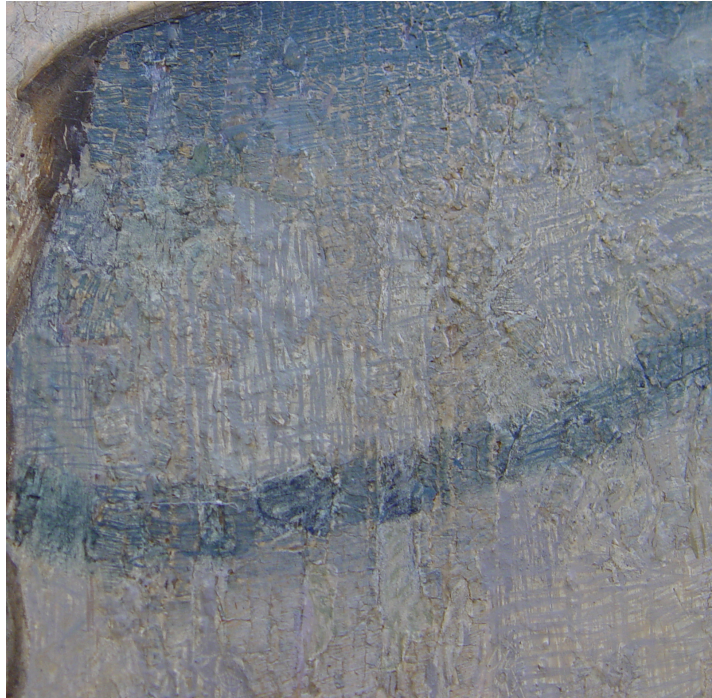
Fig.39: Detaljfoto av retusjer (under Jesus venstre arm)

Retusjeringen ble forbeholdt de mest fremtredende og visuelt forstyrrende skadene ved normal betrakningsavstand i kirkerommet. Enkelte av Kaland's retusjer fra 1959 på hovedmaleriet har med tiden blitt veldig synlige og forstyrret det visuelle inntrykket. Disse ble derfor justert slik at skadeområdene ble mindre synlige. Det var imidlertid ikke nødvendig med integrerte retusjer da albertavlen oppbevares i omgivesler med lite lys og hovedmaleriets overflate bærer preg av slitasje.

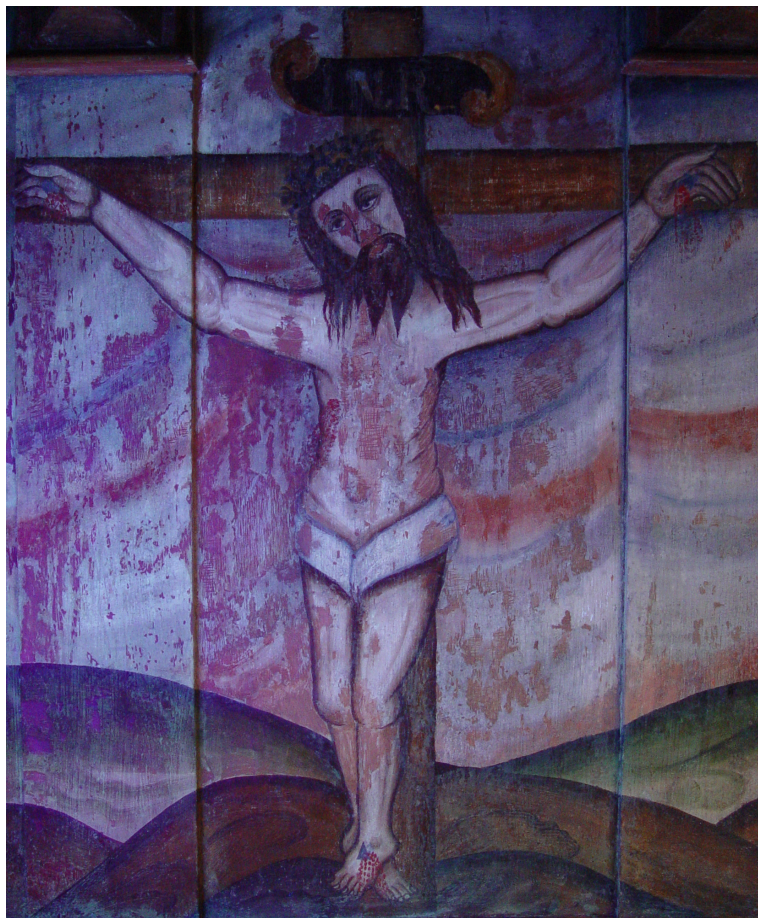
Fig. 40: Hovedmaleri fotografert i UV-lys. Retusjene fremkommer som røde områder

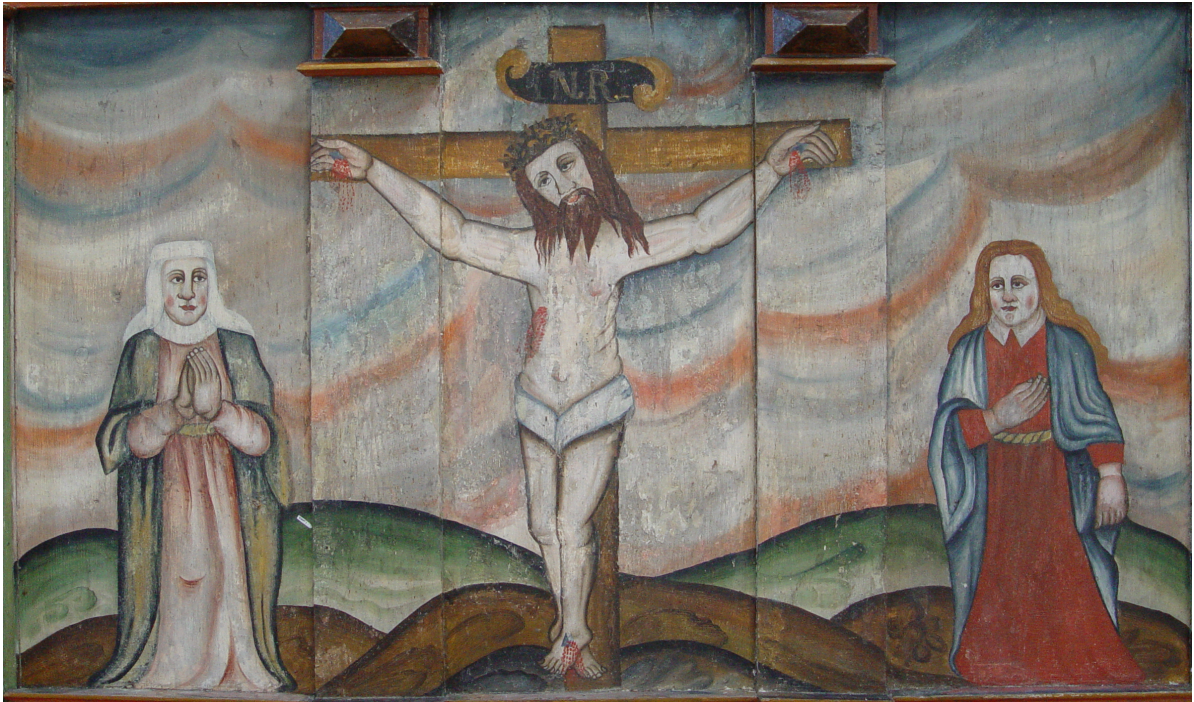
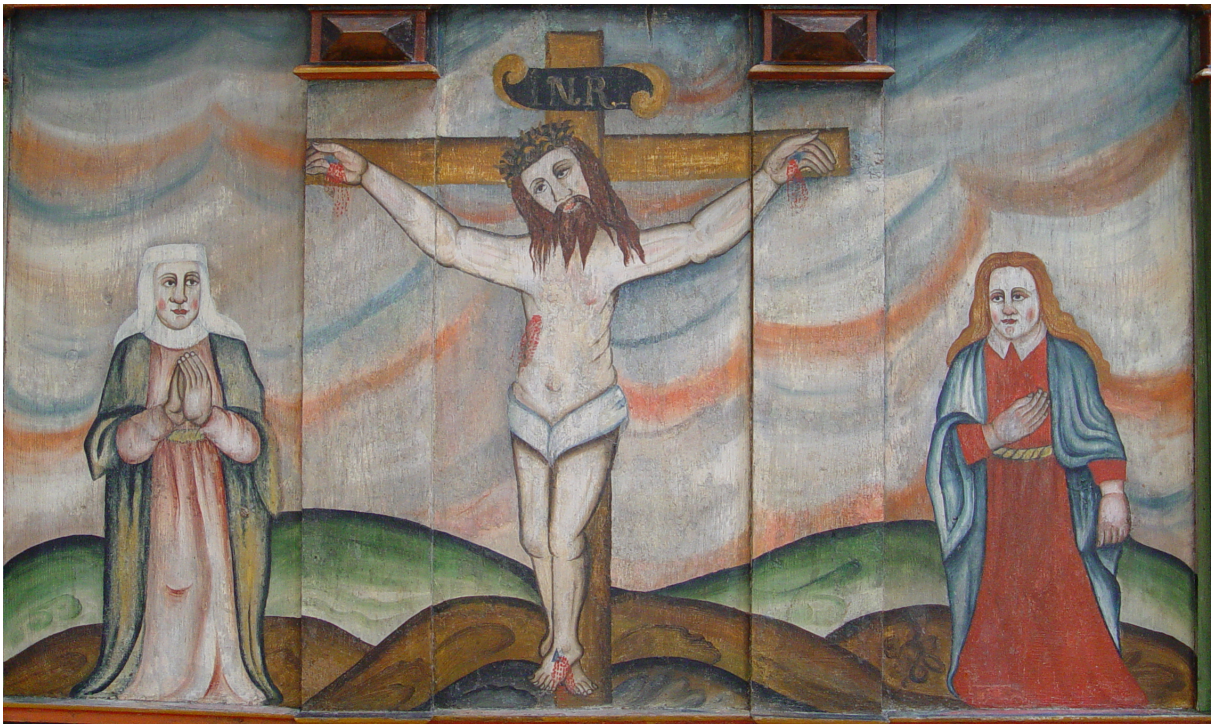
Fig. 41: Hovedmaleri før retusjering

Fig. 42: Hovedmaleri etter retusjering
