A286 Borgund stavkirke, altertavle

Konserveringsrapport

Oppdragsrapport 2009/23
Universitetet i Stavanger,
Arkeologisk museum,
Avdeling for konservering

Prosjekttittel: Behandling av altertavlen i Borgund stavkirke
Bygning: Borgund stavkirke
Eier: Fortidsminneforeningen
Gjenstand: Kirkens altertavle
Materiale: Oljemaling på furu
Mål: Hele tavlen: Største høyde: 209,5 cm
Største bredde: 216 cm
Hoveddel uten vinger og toppdel: Høyde: 163,5 cm
Bredde: 162 cm
Maleridel: Høyde: 75,5 cm
Bredde: 129,5 cm

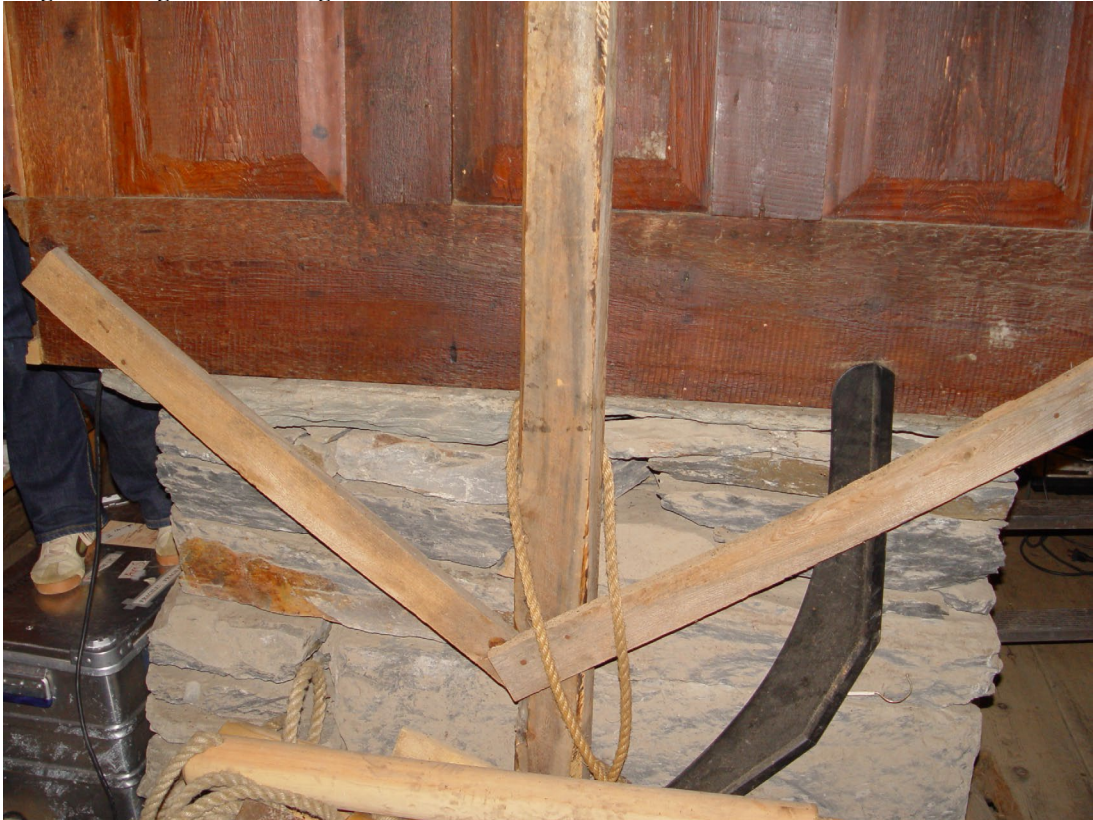
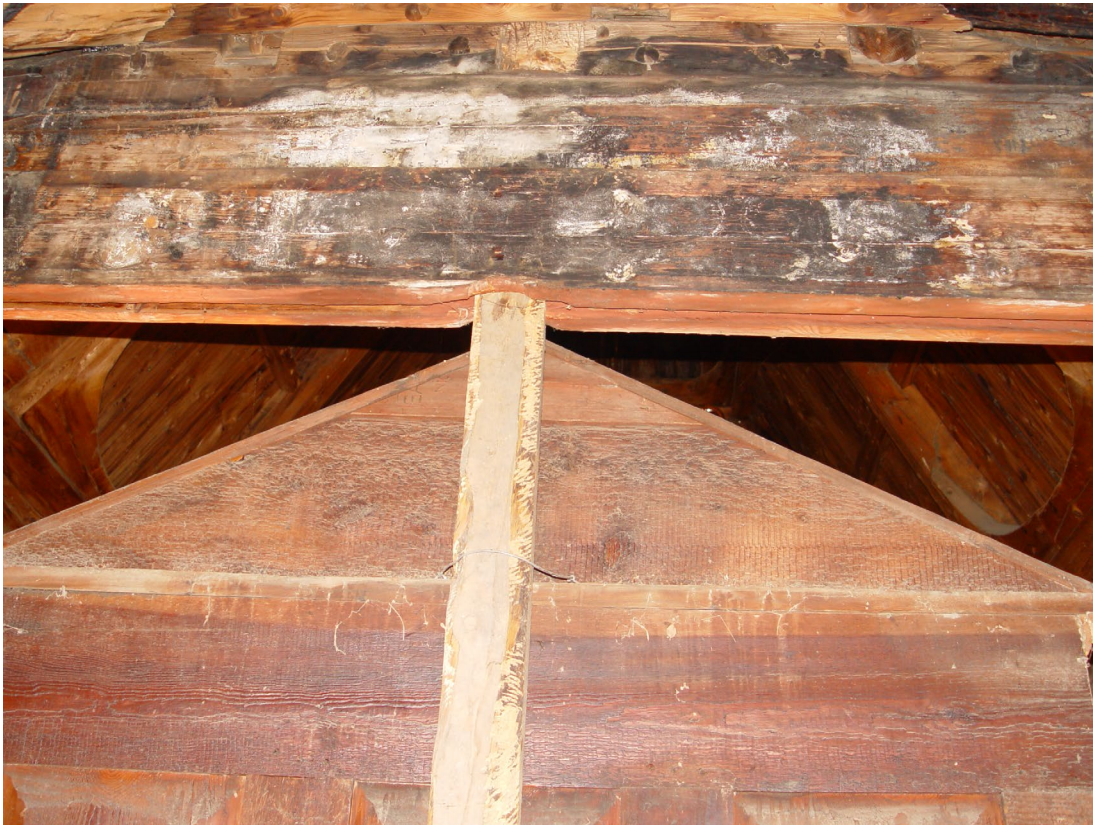
Tidligere var altertavlen montert med en ståltråd som var festet til spikre i altertavlen og festet rundt et loddrett bord i bakkant av alterbordet (fig. 45). I nedre del var tavlen festet med to skråstilte bord. Bordene var festet til nedre del av det loddrette bordet og festet til altertavlens nedre hjørner (fig. 44). Det ble besluttet å bytte ut det gamle festet ved remontering av altertavlen. Hovedsakelig for å gjøre nedtaking enklere mulig ved en eventuell brann. Det var derfor ønskelig å ikke bruke skruer til festepunkter i altertavlen som krever verktøy for å få løsnet tavlen. Med samarbeid mellom malerikonservatorene og konservatorer Geir Magnussen (fra UiS-AM) ble det designet en ny festeordning. Øverst på tavlen (på det tykkeste treverket i gesimsen) ble det skrudd på to vinkelformede tapper. Disse går ned i en tilpasset spalte på hver side av et flattjern. Flattjernet er utformet og festet med skruer til det loddrette bordet som har vært feste for tavlen tidligere (fig. 46 og 47). Det var nødvendig å legge to tynne treplanker mellom flattjernet og tavlen, da det ble for stor avstand i mellom tavlen og det loddrette bordet på grunn av vridning i den loddrette bordet oppe.

Fig. 44 og 45: Tidligere monteringsmetode
