## A 223 Egersund kirke Benkefronter, klokkerbenk og døpefont

### Undersøkelser og behandling

Saksnr.: OP-10439

# Oppdragsrapport 2022/30

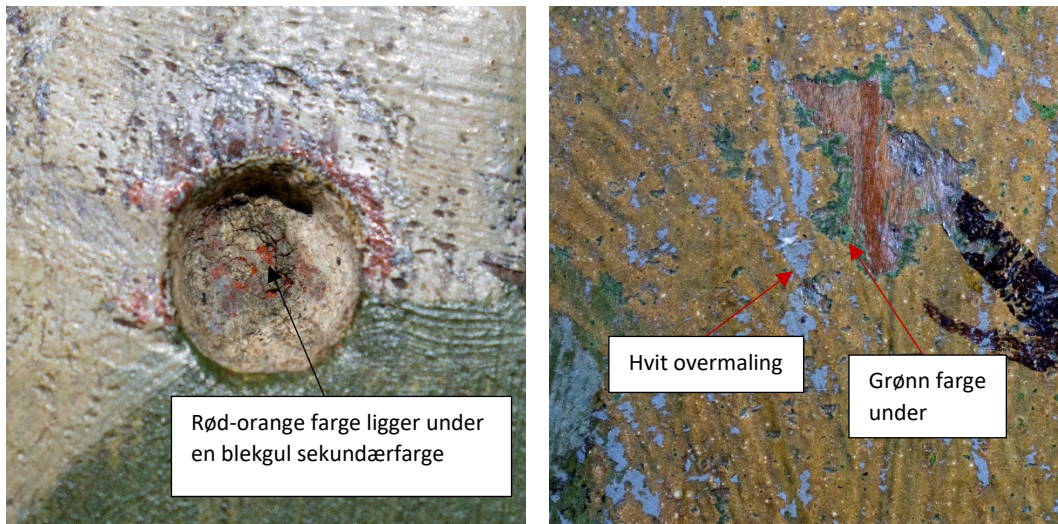
Figur 13) Under den blekgule fargen, er en rødorange farge synlig (t.v.). på fyllingsfeltet med hjortemotiv er det en grønn farge under (t.h.). Den er synlig langs skadekanter o.l.

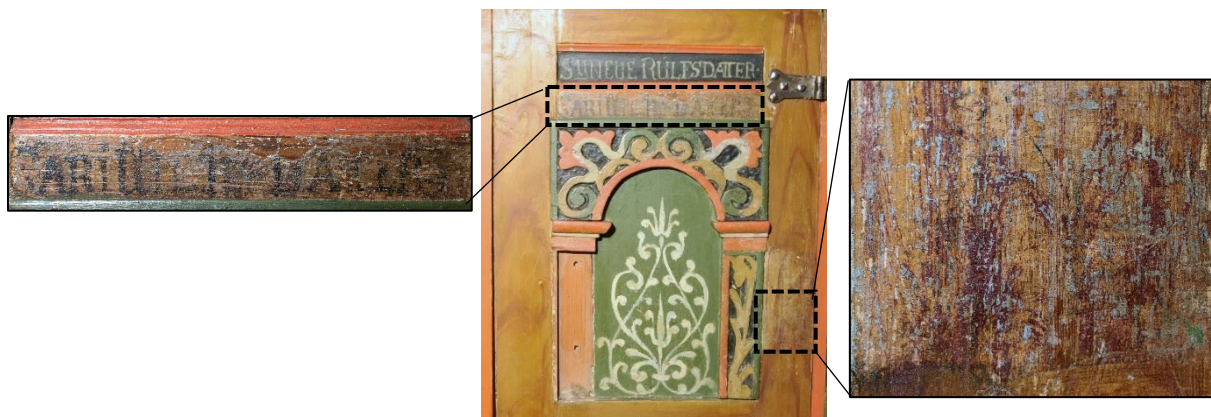
Figur 14) Utsparte felt med eldre ådring på ramtreet: felt med navnetrekk (t.v.) og førstørret felt som viser den hvite overmalingen som ligger stedvis igjen (t.h.).

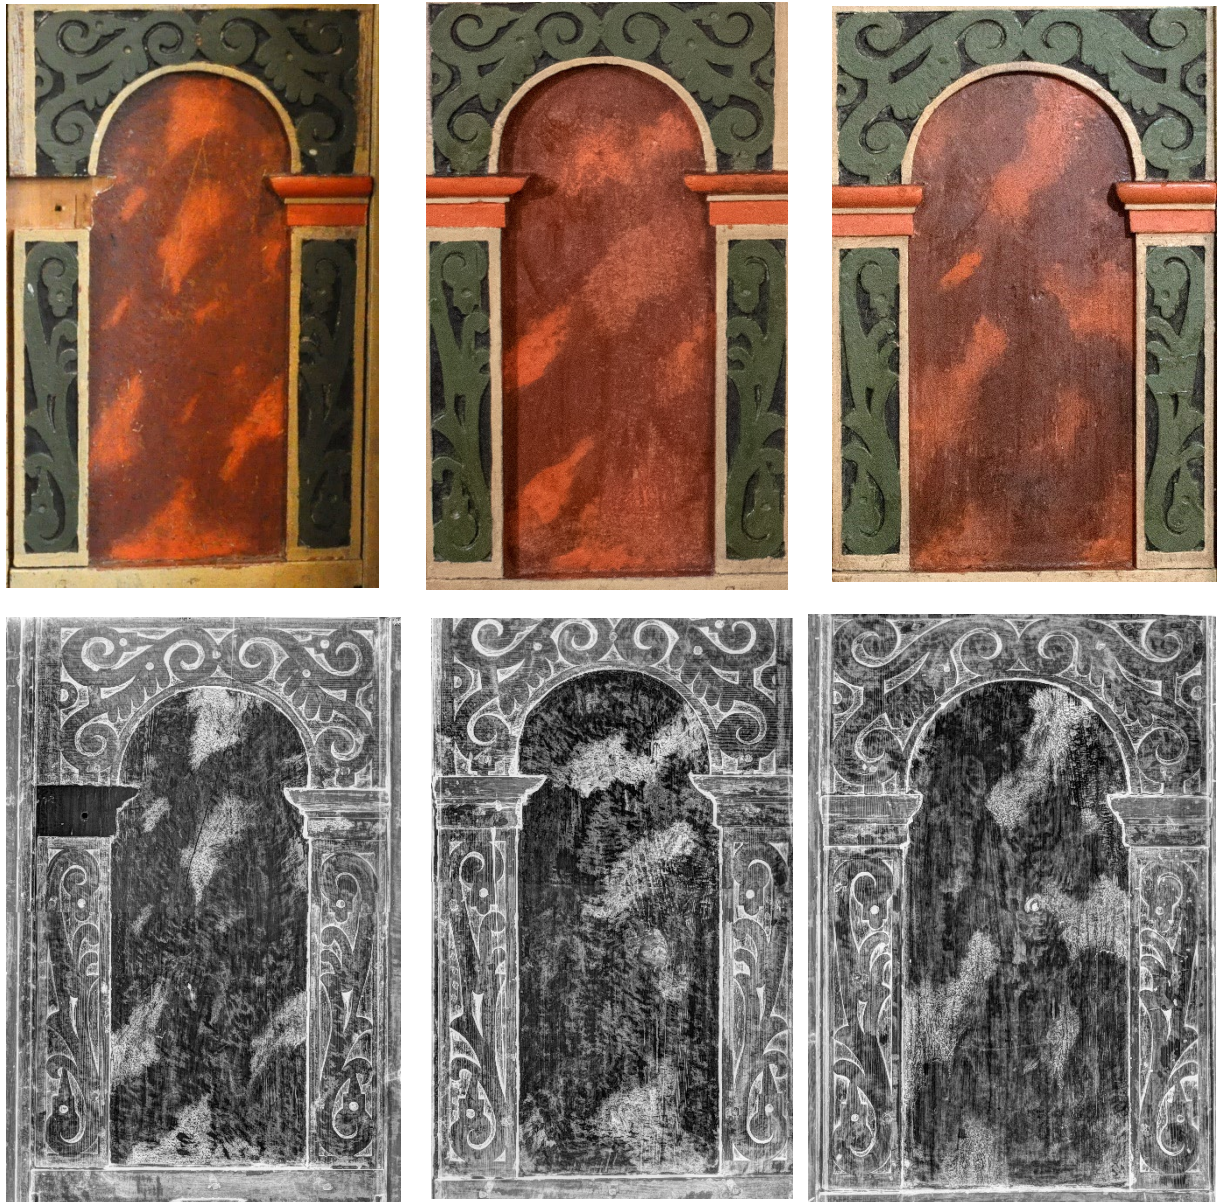
På røntgenfotografiene kommer inventarstykkenes konstruksjon og sammenføyning tydelig frem. De gir mye nyttig informasjon om tilstand og hvor nedbrutt den originale bemalingen faktisk er (Figur 18). De er også nyttige for å forstå materialbruk og maleteknikk. Røntgenopptakene av klokkerbenken viste at de lyse og tykkeste partiene i marmoreringen trolig inneholder blypigment (Figur 15). Det innebærer at bemalingen trolig er eldre enn de store restaureringsperiodene i 1880-årene og første halvdel av 1900-tallet.

Figur 15) Klokkerbenkens speilfillinger i normalbelysning (øverste rekke) og med røntgenopptak (nederste rekke).

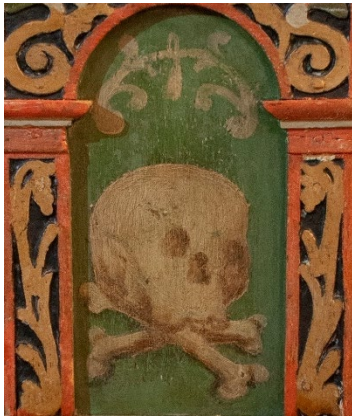
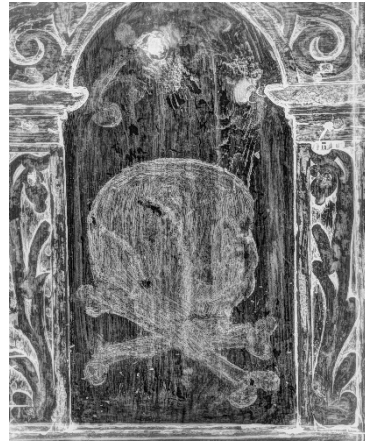
Figur 16) Røntgenopptak av speilfylling med dødninghode-motiv (t.h.) og i normalbelysning (t.v.).

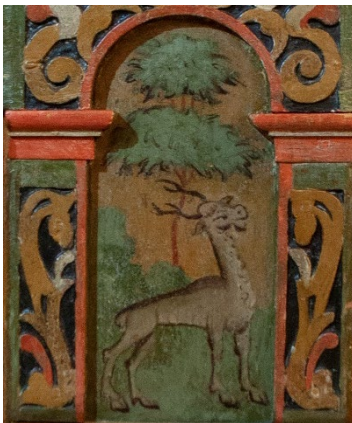
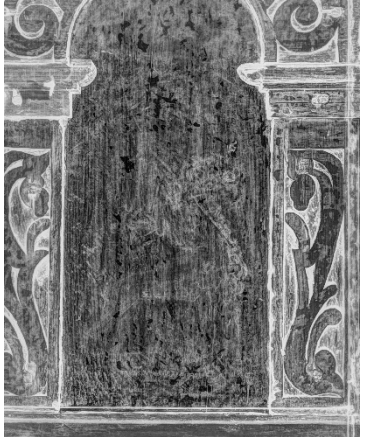
På den ene benkedøren med hjorten, var motivet svakt synlig (Figur 17). Dette tyder på at det i svært liten utstrekning er benyttet blyhvitt, til tross for at det er flere lyse partier. Den hvite overmalingen dekker delvis motivet, hvilket innebærer at hjorte-motivet ble malt før benkedørene ble overmalt. Det ble imidlertid ikke funnet et underliggende eldre motiv. På fyllingsfeltet med dødninghodet kom det en tydelig avtegning av dette på røntgenopptaket (Figur 16). Denne er derfor mest sannsynlig malt med blyhvitt.

Figur 17) Røntgenopptak av speilfylling med hjorte-motiv (t.h.) og i normalbelysning (t.v.).

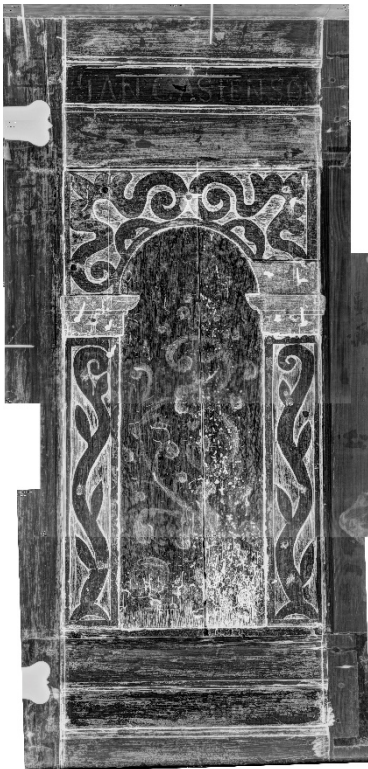
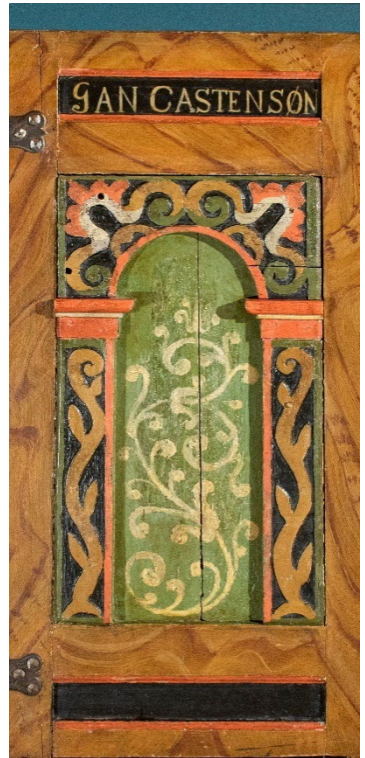
Figur 18) Røntgenopptak av benkedøren til "Jan Castensøn" (t.h.) og i normalbelysning (t.v.).

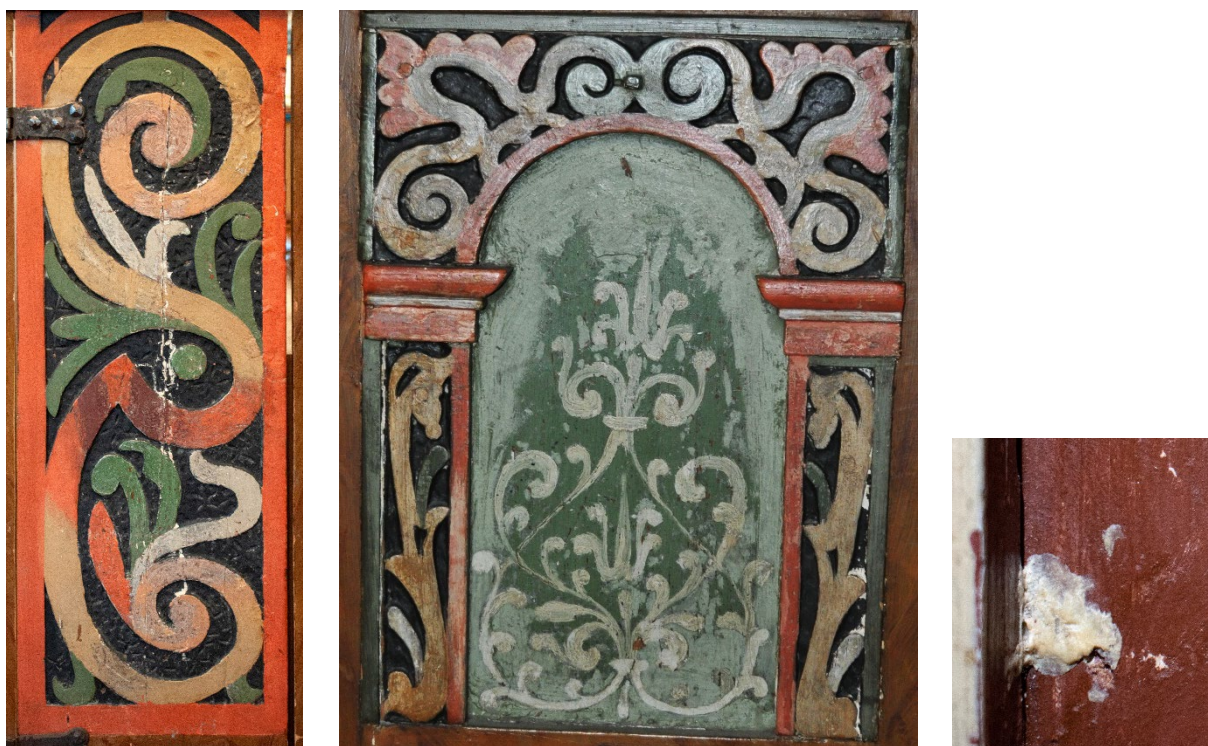
Treverkets tilstand er generelt god til tross for enkelte eldre skader forårsaket av fysisk støt og slitasje. Det er noen mindre sprekker mellom sammenføyningene i ramtreet, som har oppstått på grunn av perioder med tørt klima i kirkerommet i kombinasjon med bruk av dørene. I fyllingene og flatskurden er det eldre flyvehull etter treborende insekter. Disse hullene er dekket av maling (eldre overmaling) og anses ikke for aktive. Før behandlingsstart manglet noen få trelister og andre mindre elementer på rammene. Delene var tatt vare på av kirkevergen.

Figur 19) Oppskallinger langs en sprekke i vangen, der den gamle kittingen er avskallet (t.v.). Misfarget overmaling/retusj fra 1940-tallet (midten) og gammel tyggegummi klistret på et fyllingsfelt (t.h.).

Det var mange mekaniske avskallinger, slitasje og skraper på ramtreet. På fyllingsfeltene og vangen var det begrensede områder med oppskallet og løs maling. Disse var ofte lokalisert i områder med sprekker og/eller tykkere lag med eldre kitting (Figur 19). Benkefrontenes overflate opplevdes ikke som skitten, bortsett fra synlig støv og smuss som hadde akkumulert på hyller og i fordypninger (Figur 20). I tillegg var det enkelte steder klistret fast tyggegummi. Flere av fyllingene hadde også store partier med misfargede «retusjer» fra 1940 (Figur 19).

Visuelt skjemmende skader på benkefrontene, klokkerbenken og døpefonten ble tonet inn med gouachefarger. De misfargede gamle overmalinger/retusjer på benkefrontene ble også justert med gouachefarger (Figur 25). De største ny-retusjerte partiene ble i tillegg overflatebehandlet med en lokal glanstilpasset Dammar-fernis.

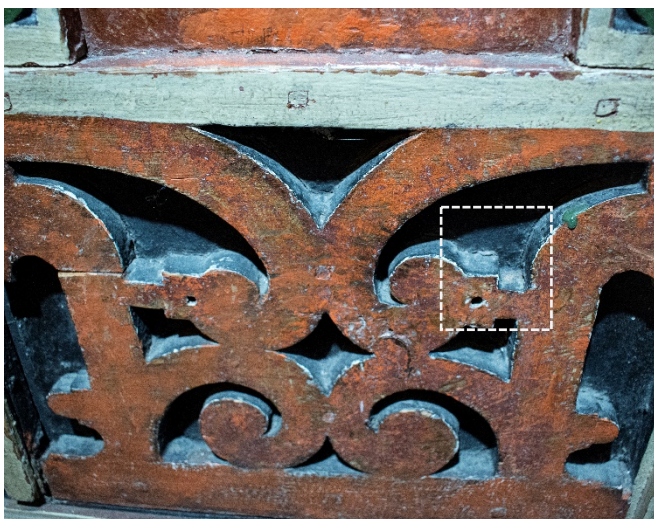
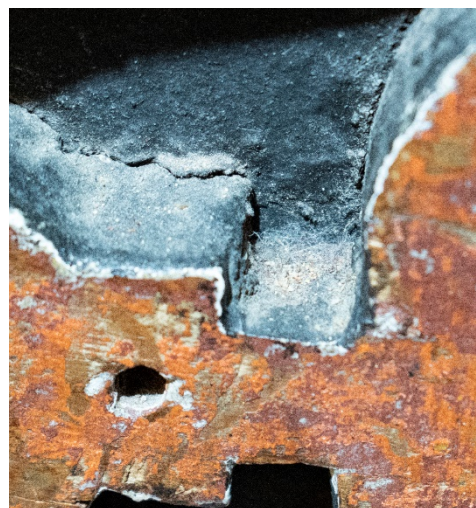
Figur 20) Støv og smuss som var akkumulert på hyller og fordypninger på klokkerbenken.

Overflaten på benkefrontene, klokkerbenken og døpefonten ble tørr-renset med polyuretansvamp. Den fikk med seg løse støvpartikler (Figur 24). Tykkere lag med støv og smuss på hyller og i fordypninger ble fjernet med bomullspinne lett fuktet med avionisert vann. Stearinsøl ble først fjernet mekanisk med skalpell, deretter ble evt. rester renset bort med bomullspinne lett fuktet med white spirit.

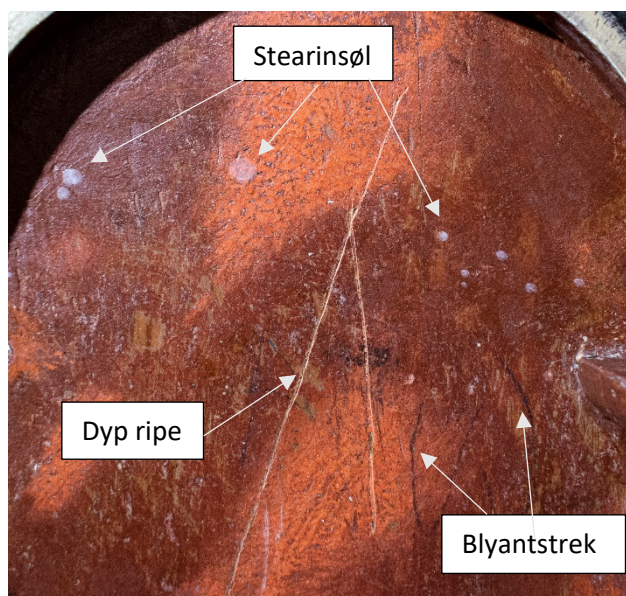
Konserveringstilstanden på klokkerbenken var sammenfallende med benkedører og vanger, bortsett fra ingen synlige misfargede gamle retusjer. På overflaten var det imidlertid flere skraper og blyantskriblerier. Det var også noe stearin-sprut som mest sannsynlig kommer fra utblåsing av stearinlys i nærheten av klokkerbenken (Figur 21).

Figur 21) Dyp ripe, stearinsøl og blyantskriblerier på klokkerbenkens fyllingsfelt.

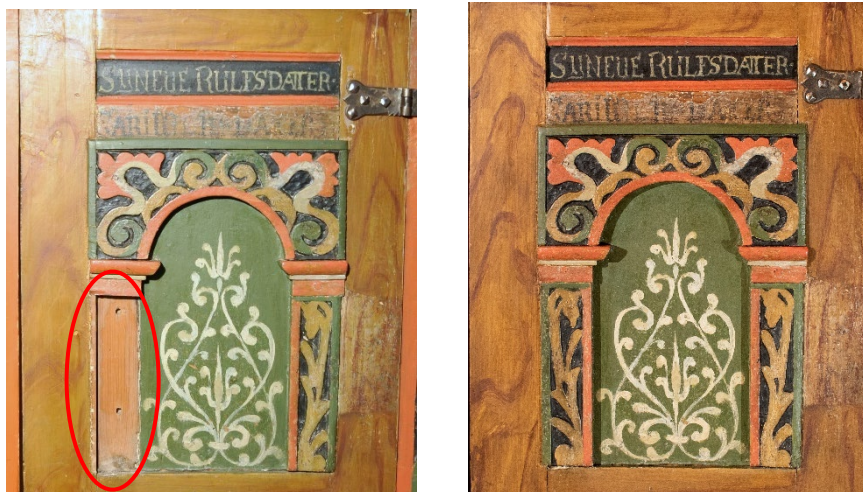
Figur 22) Manglende flatskurd (t.v.) limt på plass med beinlim og festet med treplugger (t.h.).

Løse trelister ble limt fast med beinlim og herdet under press (Figur 22). Trepluggene ble slått inn for bedre hold. Dersom delene manglet treplugg, ble det spikket nye tilpasset hullet. Delvis løse deler og trefliser ble festet med uttynnet PVA-lim injisert med kanyle.

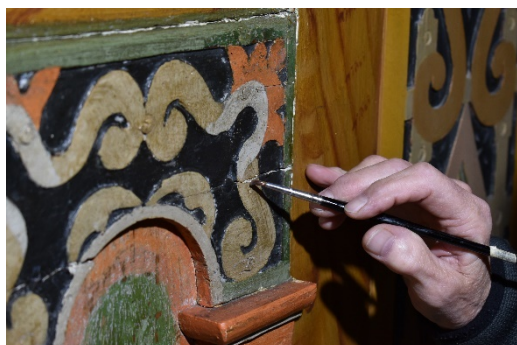
Figur 23) Punktconsolidering av løse fargelag.

Løse og ustabile fargelag ble konsolidert punktvis med Lascaux Medium for Konsolidering (MfK) i kombinasjon med svakt press (Figur 23). Klebemidlet hadde tilstrekkelig inntrengning- og klebeevne. I tilfeller med tykkere malingslag (overmalingen), ble de konsoliderte områdene etterbehandlet med varme (ca 60 °C) over silikonfolie.

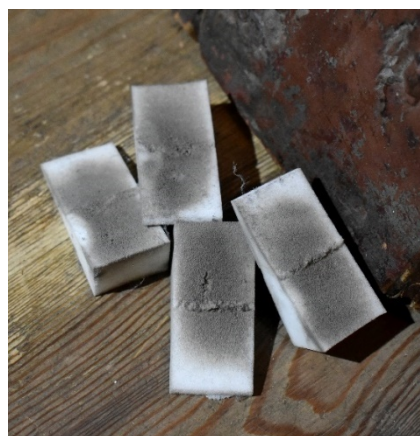
Figur 24) Polyuretansvamper etter overflaterensning av døpefonten.

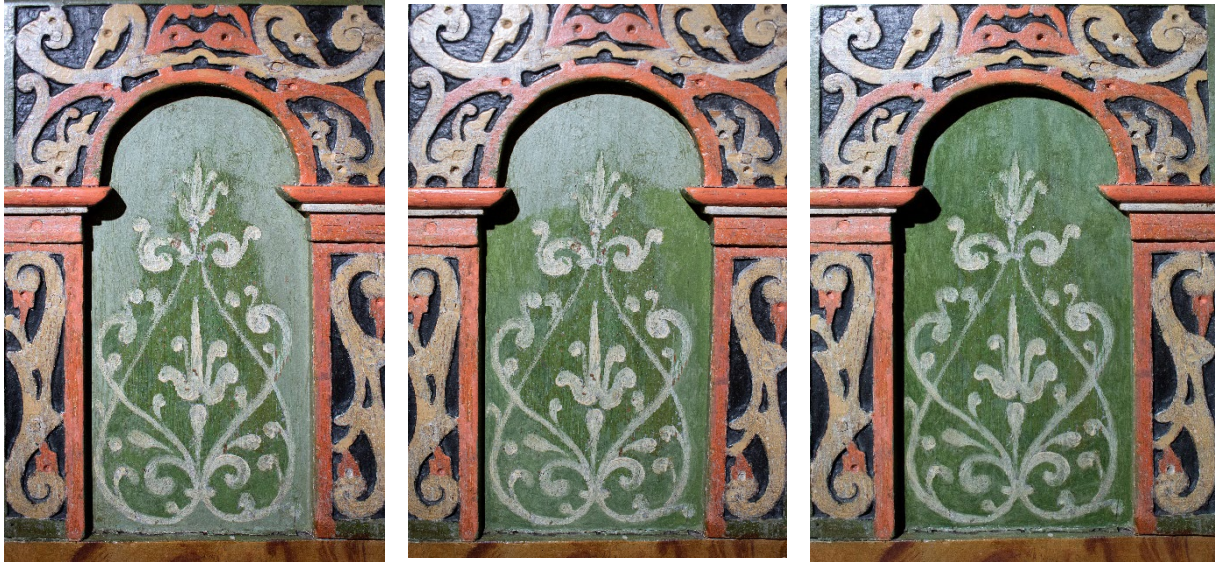
Figur 25) Foto under retusjering av et fyllingsfelt på en av benkedørene: før (t.v.), under (midt) og etter (t.h.).

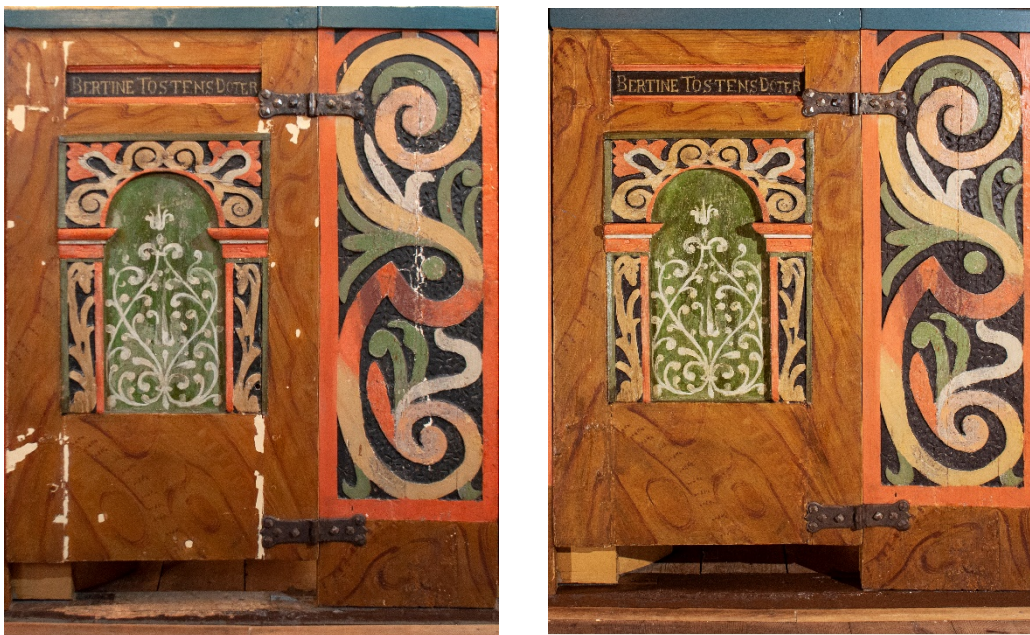
Figur 26) Før (t.v.) og etter behandling av benkedør med vange «BERTINE TORSTENSDOTER».

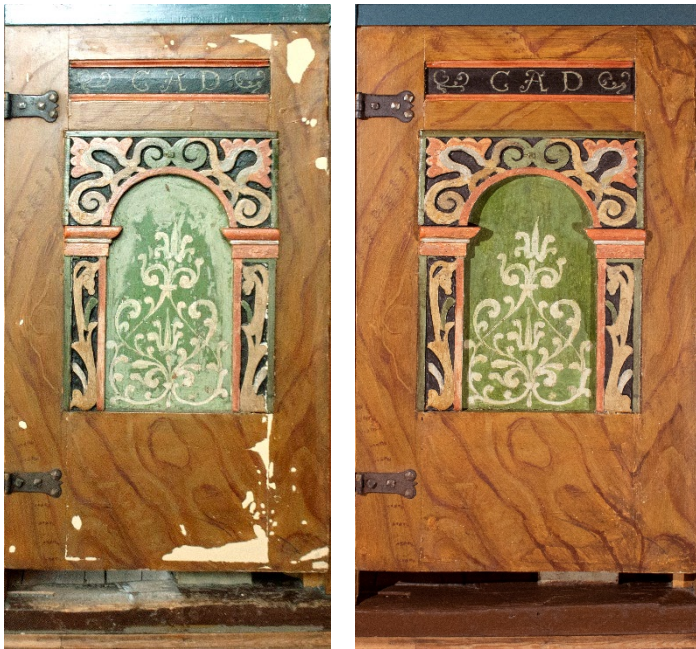
Figur 27) Før (t.v.) og etter behandling av benkedør «GAD».

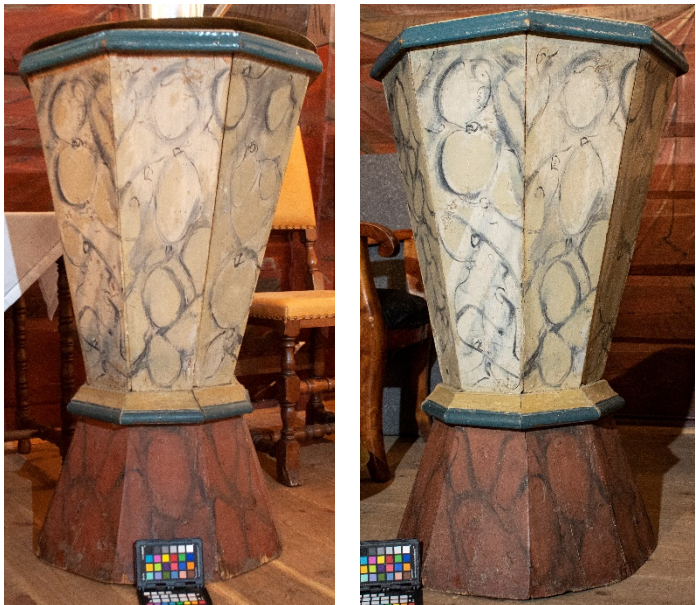
Det var få opp- og avskallinger på døpefonten, men den var dekket av et tykt lag støv og smuss og det var enkelte eldre skader langs nedre kant. I malingslagene var det flere hakk og skraper som hadde slitt bort bemalingen.

Figur 28) Før (t.v.) og etter behandling av døpefonten.

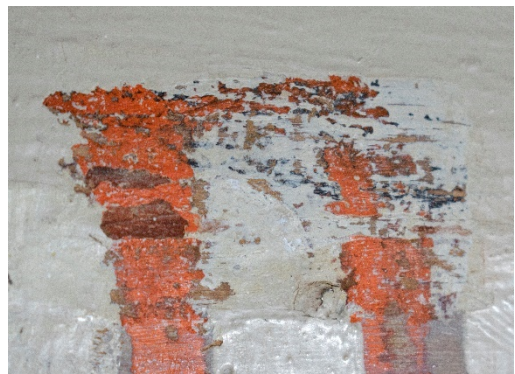
Limfargedekor er svært vanskelig å avdekke, noe også veggene i Egersund kirke viser. I tillegg er tilstanden på dekoren også svært nedbrutt (Figur 29). Derfor ble det bestemt underveis i behandlingen ikke å fortsette med mekanisk avdekking med skalpell.

Figur 29) Avdekking av limfargedekor viste seg å være svært vanskelig. Det er mulig å fornemme en orange sløyfe (?) under den hvite overmalingen.
