Universitetet i Stavanger / Arkeologisk museum
Oppdragsrapport 2018/12

Ramslandsamlingen

Tilstandsvurdering av 70 malerier

Anne Ytterdal og Hilde S. Moore

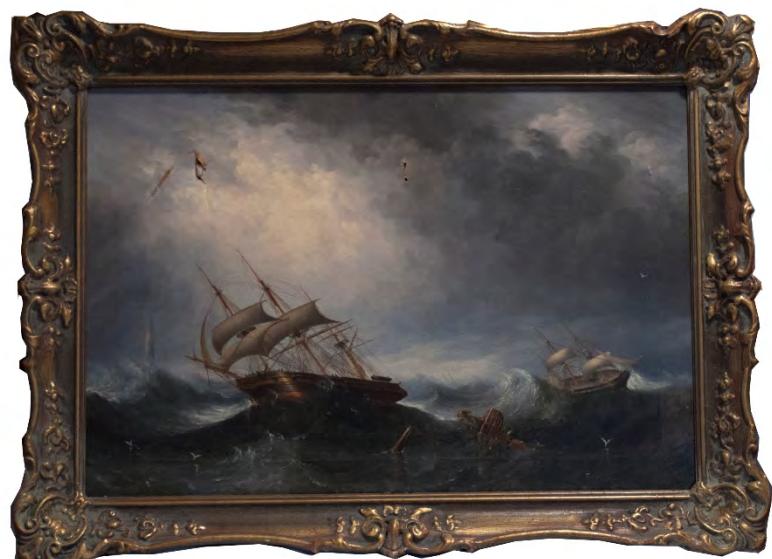
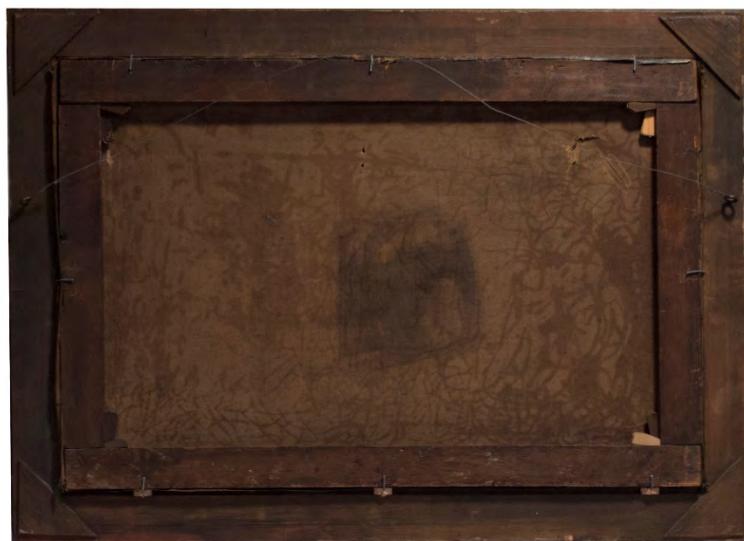
<p>Underlag: Lerretet har en stor rift i øvre venstre del. Lerretet er deformert og lerretsibre er delvis nedbrutte i dette området. I øvre del ca midt på er det to hull i lerretet, disse er ca 0,5 x 0,5 cm. I øvre høyere kant er det en skrape med rift i lerretet med et innslått parti på ca 2 x 2 cm. Alle skadene er mekanisk påført og må ha oppstått etter 1984.</p>

Behandling 2017	Ustabile malinglag er forsidesikret med japanpapir og 1,5 % størlim (25.08).
Plassering pr Våren 2012	Bakrom/lager (underetasje)
Plassering pr høst 2017	Bakrom/lager (underetasje)

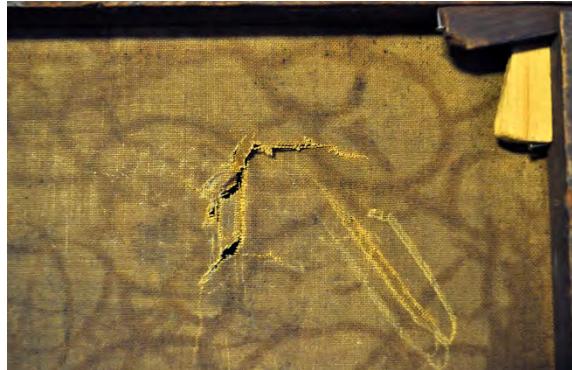
<p>Rift i lerretet.</p> <p>Malinglag: På fremsiden i den store skaden opp til venstre er lerretet presset kraftig opp. Langs kantene i tilknytning til flengen er det avskallinger i område opp til 1 cm. I tillegg er det et ca 6 x 0,5 cm diagonal avskallet område. Det er krakeleringer og løs maling i det samme området på begge sider. Det er også løs og avskallet maling rundt de to hullene. I tilknytning til riften til høyre i bildet er lerretet og malinglaget presset ut. Det er to mindre partier med avskallinger og flere oppskallinger i område rundt riften.</p> <p>Det er et markert krakeleringsnettverk i hele maleriets motiv. Både premature- og alderskrakeleringer. Det er også markerte blindrammekanter. I enkelte områder er det tynne loddrette takformede oppskallinger som er forårsaket av ustabile klimatiske forhold. Langs nedre kant er det tre avskallinger.</p> <p>Ferniss/overflate: Ca midt i himmelen er det en eldre skade som er retusjert. Retusjeringen står matt. Malinglaget er veldig slitt nede i sjøen. Maleriet er tidligere renset for ferniss, men fernissrester sees flere steder.</p> <p>Prydramme: Det er stedvis avslått forgylling og områder med slitasje.</p> <p>Tilstandsgruppe: Maleri: D Prydramme: B</p> <p>Stipulert behandlingstid: 70 timer (riftbehandling, konsolidering, kitting og retusjering. Feste løs forgylling og noe retusjering på prydrammen).</p>

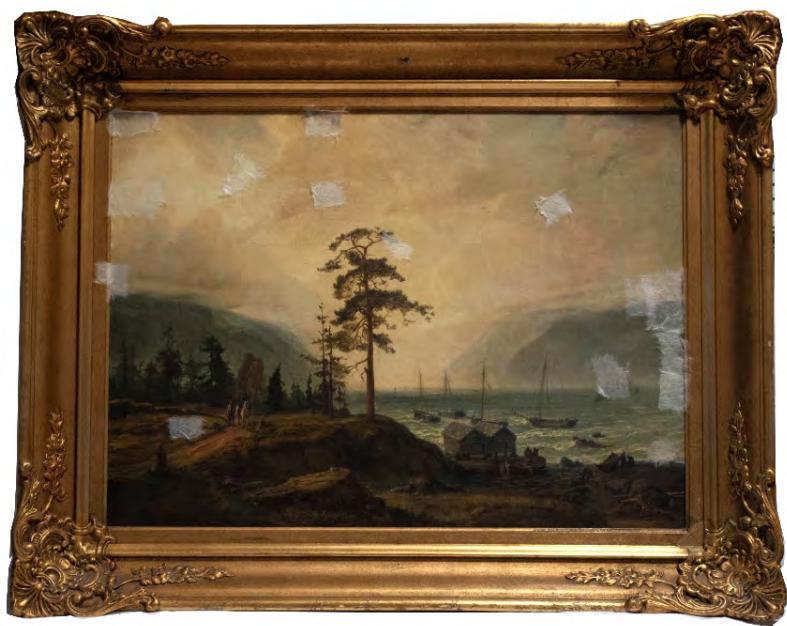
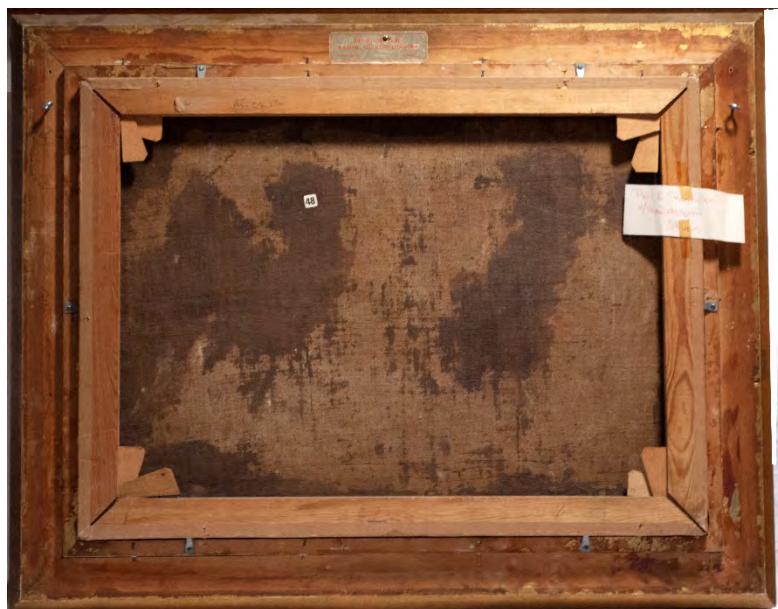
Malinglag: Maleriet er tidligere behandlet. Lange loddrette og diagonale rifter med omliggende skader er ved tidligere behandling kittet og retusjert. I maleriets høyre del er nyere opp- og avskallinger knyttet til disse skadene. Også i øvre venstre del er oppskallinger og tendenser til oppskallinger knyttet til krakeleringer eller tidligere behandling. I tillegg har trolig ytterligere en behandling blitt foretatt hvor en grå kittmasse er lagt på flere skader. Disse er ikke retusjert og skiller seg ut fargemessig. På høyre side av treet er en mindre nyere mekanisk påført skade.

Prydramme: Midt på langs øvre side er en tidligere skrue blitt skrudd tvers igjennom treverk og forgylling. En tilsvarende skade, men mindre, sees i høyre hjørne. Avslått forgylling langs alle fire kantene og ytre hjørner. En del av hjørnedekoren i nedre venstre hjørnet mangler.

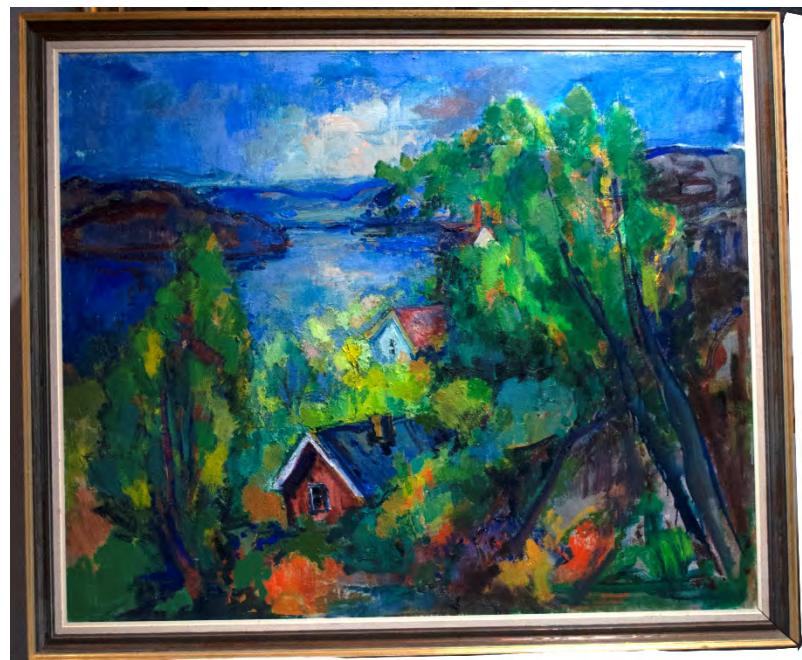
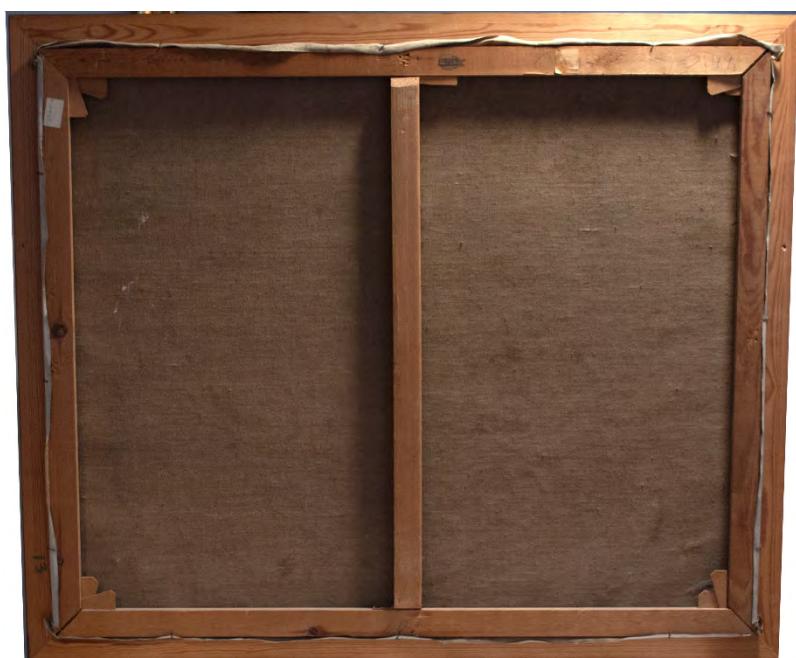
Nr	013
Kunstner	Bjarne Eriksen (1882-1970)
Tittel	<i>Fra Son</i>
Teknikk	Olje på lerret
Datering	1949 (årstall kan ikke verifiseres)
Mål i cm (hxb)	Lysmål: 84,5 x 102,5 Prydrammemål: 95 x 113,5
Andre verksopplysninger	Signert nede til høyre <i>Bjarne Eriksen 1949</i>
Tilstand	SKM 2012 : God stand

<p>AM-UiS 2017</p> <p>Blindramme: Kileramme med midtstokk, ingen kiler mangler.</p> <p>Underlag: Lerretet er noe slakt og har noen slake bueler. I himmelpartiet langs venstre side er det en ca 1,5 cm rift i lerretet hvor lerretet er presset innover.</p> <p>Malinglag: Avskallinger i et området på 1,5 x 4 cm knyttet til riften i lerretet. I tillegg er det flere avskallinger i samme området. Den største er ca 0,5 x 1,5 cm. Alle avskallingene går ned til en grønn undermaling.</p> <p>Ferniss/overflate: Intet å bemerke.</p> <p>Prydramme: En kileformet sprekk i nedre høyere hjørnet hvor en spiker står ut. Enkelte flekker langs høyre side.</p> <p>Tilstandsgruppe: Maleri: B/C Prydramme: B/C</p> <p>Stipulert behandlingstid: 20 timer (Rift bør utbedres og avskallingene konsolideres og retusjeres. Fjerne spiker i prydramme)</p>
Behandling	Ingen
Plassering vår 2012	Bakrom/lager (underetasje)
Plassering høst 2017	Bakrom/lager (underetasje)

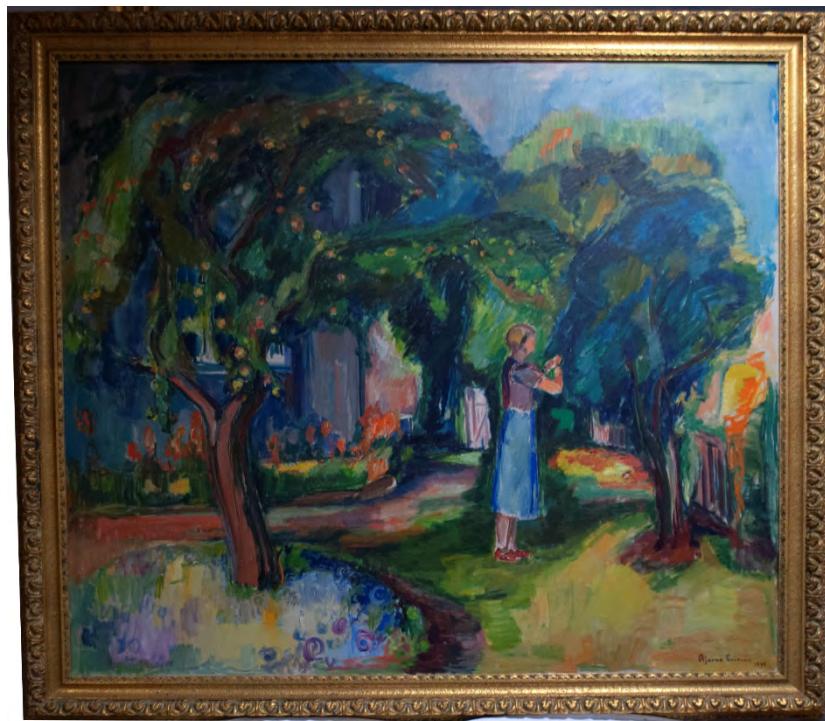
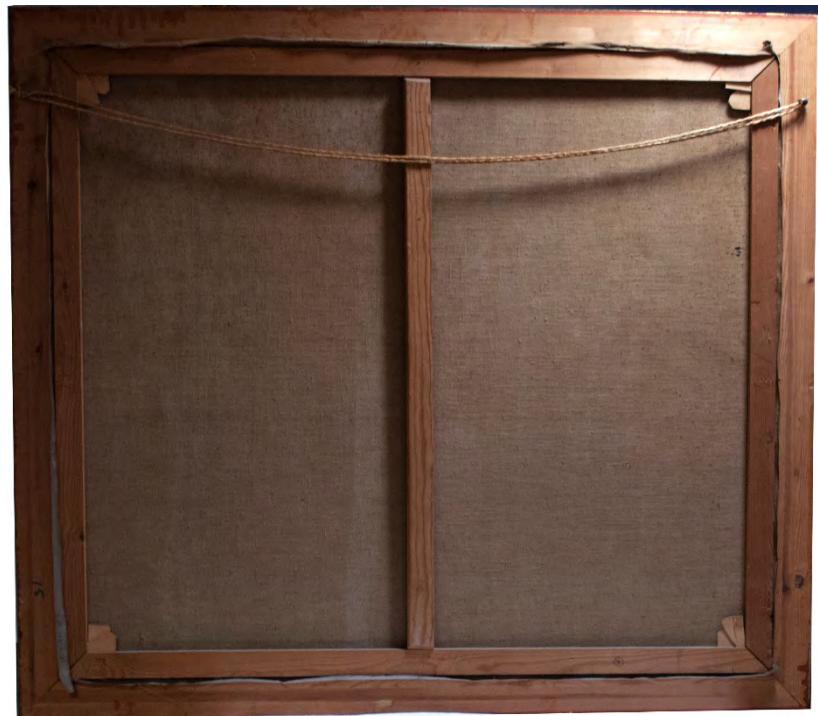
Nr	015
Kunstner	Bjarne Eriksen (1882-1970)
Tittel	<i>Eplehage</i>
Teknikk	Olje på lerret
Datering	1939
Mål i cm (hxb)	Lysmål: 105 x 116,5 Prydrammemål: 116,5 x 132,5

Andre verksopplysninger	Signert nede til høyre <i>Bjarne Eriksen 1939</i>
Tilstand	<p>SKM 2012: Bul i lerret som resultat av uheldig lagring.</p> <p>AM-UiS 2017</p> <p>Blindramme: Kileramme med midtstokk. To kiler til midtstokken mangler.</p> <p>Underlag: Lerretet er akseptabelt stramt. En liten diagonal bul i hvert hjørnet. En innpressing i øvre høyre hjørne.</p> <p>Malinglag: Et lite område på ca 0,5 x 1 cm med opp- og avskallinger 2 cm fra nedre kant og 39 cm fra venstre kant. Området er stabilt.</p> <p>Ferniss/overflate: Enkelte brune flekker på overflaten. Overflaten er moderat skittent.</p> <p>Prydramme: Nyere prydramme. Intet å bemerke.</p> <p>Tilstandsgruppe: Maleri: A Prydramme: A</p> <p>Stipulert behandlingstid: Alt. 1: 5 timer (konsolidere oppskallinger, erstatte manglende kiler og stramme lerretet). Alt. 2: 20 timer (som alt. 1 pluss overflaterens).</p>
Behandling	Ingen
Plassering vår 2012	Bakrom/lager (underetasje)

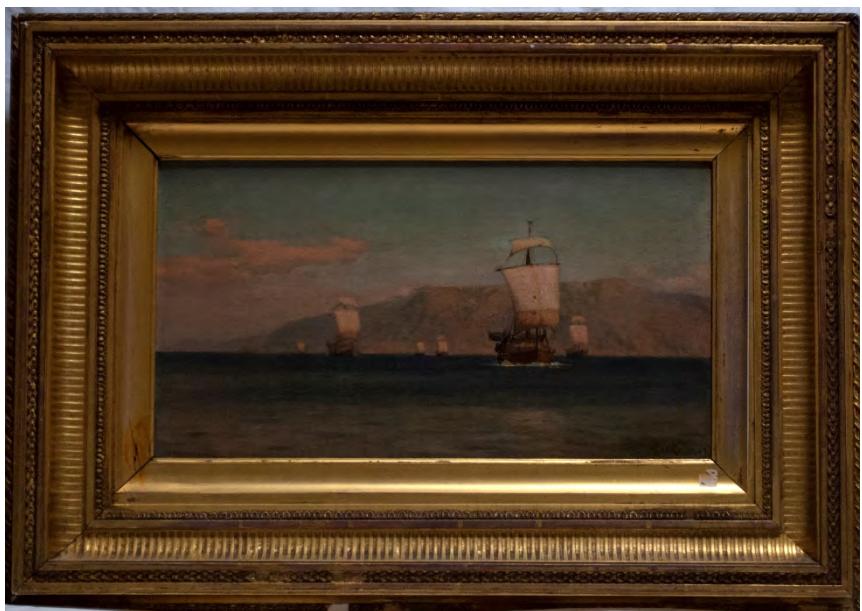
Nr	020
Kunstner	Hans F. Gude (1825-1903)
Tittel	Marine
Teknikk	Olje på lerret
Datering	1863
Mål i cm (hxb)	Lysmål: 21 x 39 Prydrammemål: 42,5 x 60,5
Andre verksopplysninger	Signert nede til høyre HGude 1863
Tilstand	SKM 2012: Verket trenger konservering

<p>AM-UiS 2017</p> <p>Blindramme: Fast blindramme uten mulighet for kiling.</p> <p>Underlag: Lerretskantene er både stiftet og klebet til blindrammen. Rester av limpapir tilsier at oppklebningen er sekundært (dublert?). Lerretet er stramt, men har en slak bul horisontalt midt i maleriet.</p> <p>Malinglag: Konserveringstilstanden er god.</p> <p>Ferniss/overflate: Enkelte brune flekker i mellomgrunnen. Gulnet ferniss er tidligere fjernet bortsett fra signaturen. Maleriet er ikke særlig skittent.</p> <p>Prydramme: Prydrammen er stabil. I venstre hjørnet er en sprekk med avskallet gips. Skaden er forsøkt utbedret med en brun «vask». Langs nedre kant er det større utfall av dekor. Manglende gips og slitasje i alle fire hjørnene. Ellers slitasje i forgyllingen spredt rundt på hele rammen. Rester av etikett i nedre høyre hjørnet.</p> <p>Tilstandsgruppe: Maleri: A Prydramme: A</p> <p>Stipulert behandlingstid: 15 timer (ingen behandling nødvendig på maleri. På prydrammen bygge opp gipsutfall og retusjering).</p>

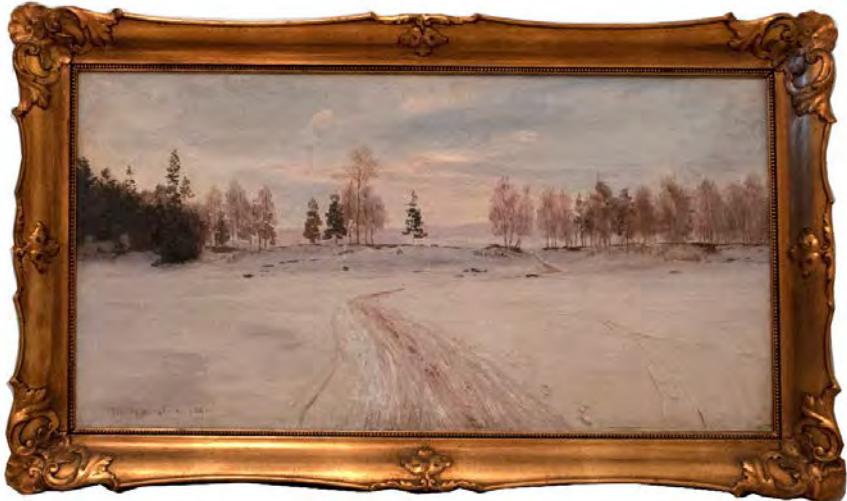
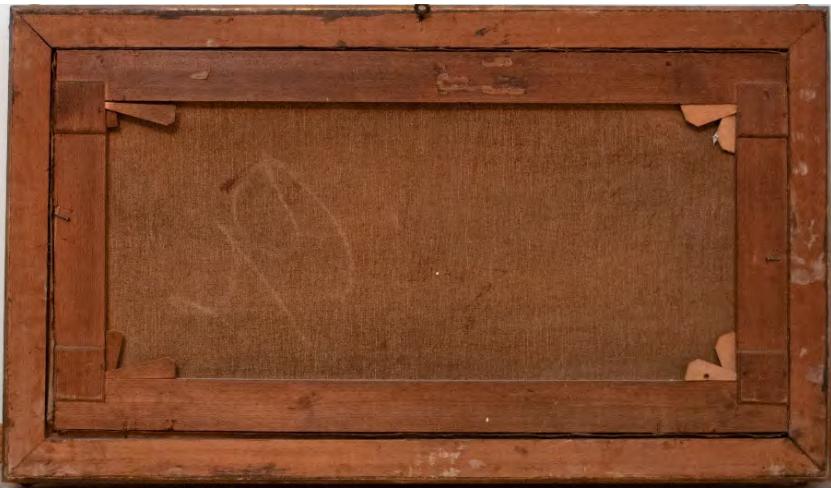
<p>Foto: AM-UiS</p>
Nr Kunstner Tittel Teknikk Datering Mål i cm (hxb) Andre verksopplysninger Tilstand	022 Nils Hansteen (1855 – 1912) Vinterlandskap Olje på lerret 1891 Lysmål: 41 x 80 Prydrammemål: 53 x 92 Signert nede til venstre <i>Nils Hansteen 1891</i> SKM 2012: Avskalling på lerret, oppe til venstre. Bakside trenger nye beslag på sikt. AM-UiS 2017 Blindramme: Maleriet er spent opp på en kileramme. Ingen kiler mangler, men fire av kilene er sekundære, er for tynne og har ingen funksjon. Underlag: Lerretet er noe slakt og har slake bølger i alle fire hjørner. Malinglag: I maleriets mellomgrunn (skogen) er mange og store krakelerte partier med avskallinger ned til grunderingen. I tillegg er

<p>malinglaget ustabilt i disse områdene. I himmelpartiet er det 4 avskallinger ned til grunderingen.</p> <p>Ferniss/overflate: Maleriet er skittent og har en gulnet ferniss.</p> <p>Prydramme: Maleriet er dårlig montert i prydrammen. Det er kileformede sprekker i øvre høyre og nedre venstre hjørner. Det er mindre slitasje og flekker spredt rundt. I øvre venstre hjørnedekor er det gipsutfall. Prydrammene er støvete og har flekker med fugleekskrementer.</p> <p>Tilstandsgruppe: Maleri: D Prydramme: B</p> <p>Stipulert behandlingstid: 40 timer (tilstramming av lerret, konsolidering av løs maling, rensing, retusjering. Konsolidere, støvtørre og fjerne fugleekskrementer på prydrammen samt retusjere skader).</p>
Behandling 2017	Løs maling forsidesikret med japanpair og 1,5% størlim
Plassering vår 2012	Bakrom/lager (underetasjen)
Plassering høst 2017	Gjesteelighet, stue

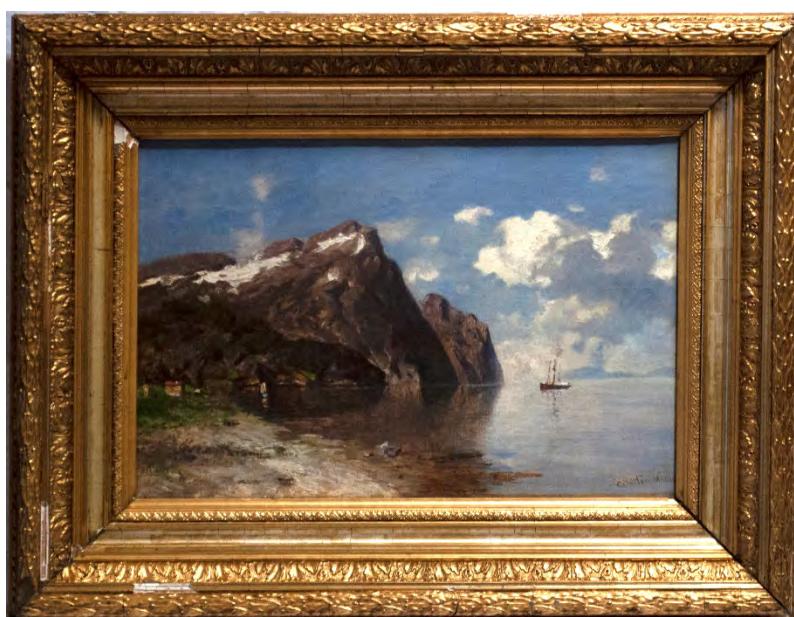
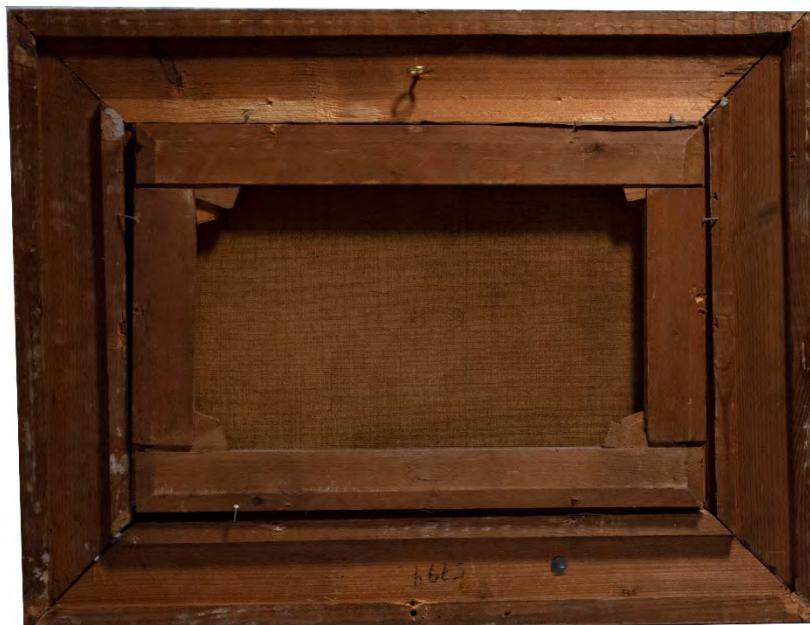
<p>AM-Uis 2017</p> <p>Blindramme: Kileramme. Alle kilene er på plass.</p> <p>Underlag: Lerretet er akseptabelt stramt.</p> <p>Malinglag: Maleriets konserveringstilstand er god. Et knappenållite hull gjennom malinglag og lerret ca midt på nedre kant.</p> <p>Ferniss/overflate: Det er rester av eldre gulnet ferniss og glitterkorn på overflaten.</p> <p>Prydramme: Maleriet er dårlig montert til prydrammen. Prydrammen er i dårlig konserveringstilstand. Kileformet sprekk i treverket i hjørnesammenføyning i øvre og nedre venstre hjørne samt nedre høyre hjørne. Klumper med PVA-lim er synlig i sprekkene. En rekke områder med løs og utfall av gips, både i dekor og profilerte lister som vender inn mot maleriet. Store deler av ytterprofilen langs alle fire sidene mangler store deler. En del av utfallene er tidligere bronser. Gjenværende gips er stedvis løs.</p> <p>Tilstandsgruppe: Maleri: A Prydramme: C</p> <p>Stipulert behandlingstid: 30 timer (behandling av prydrammen samtidig med montering)</p>

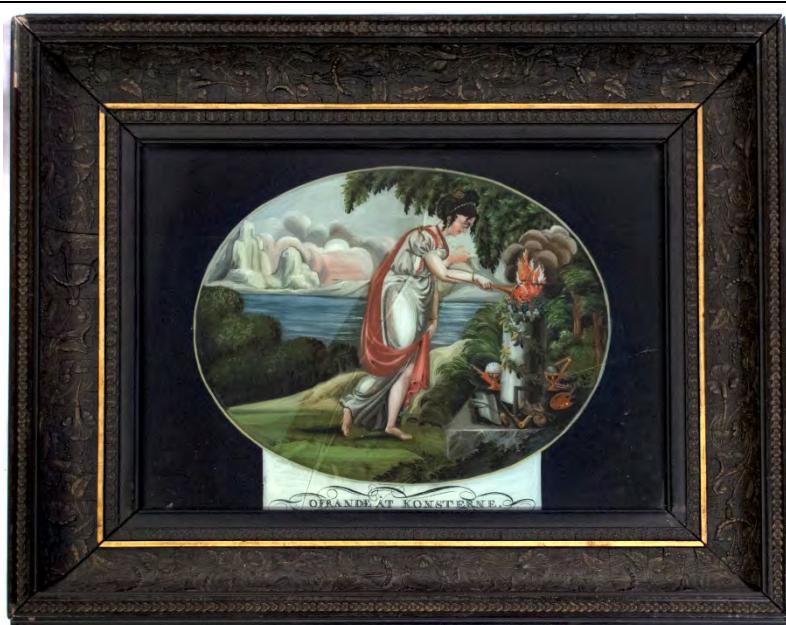
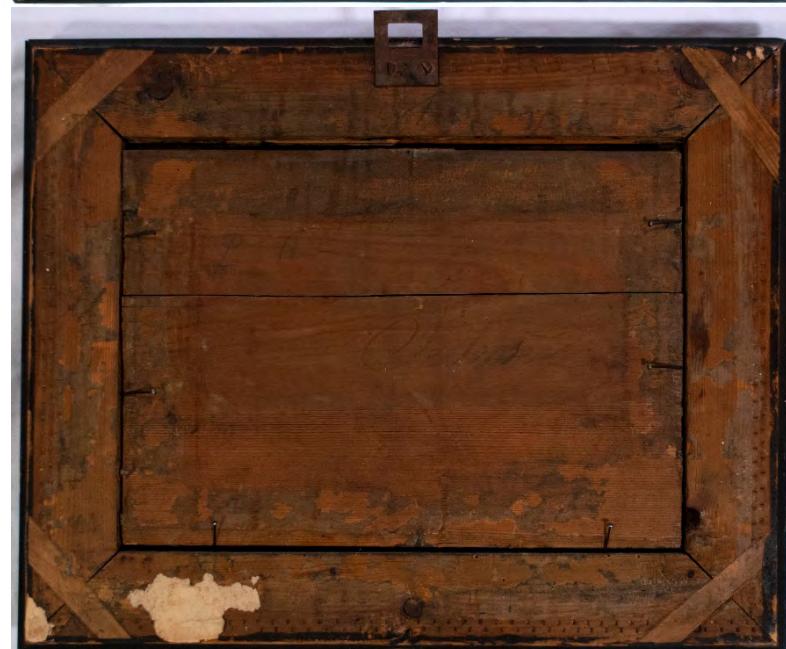
glassets bakside. Ofte med mager oljemaling. Motivet sees speilvendt gjennom glasset fra forsiden.
Tilstand	<p>SKM 2012: Ingen merknader</p> <p>AM-UiS 2017</p> <p>Underlag: Det er to sprekker i glasset som maleriet er malt på.</p> <p>Malinglag: Tilstanden på malingen er tilsynelatende god. Det er ingen opp- eller avskallinger som kan konstateres knyttet til selve sprekene i glasset. Det er en markert kant i motivet som gir fargenyanseforskjell (knyttet til sprekk i glass?). Det er en del rusk og flekker mellom glassmaleriet og beskyttelsesglasset. I nedre kant av gresset langs venstre side er to skjolder i malingen. Det er også en «blemme» i samme området. Flere fingeravtrykk på glassmaleriet.</p> <p>Prydramme: En rekke sprekker i forgylling. Det er tap av forgylling/gips i øvre og nedre venstre hjørnet. Det er flere områder med løs forgylling. Alle fire hjørnene er åpne. En manglende trebit midt på nedre kant. Noe slitasje spredt rundt.</p> <p>Tilstandsgruppe: Maleri: A (denne vurderingen ble gitt da det ikke er fare for ytterligere skader og nåværende skader ligger på det estetiske plan).</p> <p>Prydramme: A/B</p> <p>Stipulert behandlingstid: 10 timer (fjerne rusk og flekker mellom glassmaleriet og beskyttelsesglass). Dersom det er ønskelig å utbedre skadene i glasset må det vurderes av en konservator med kompetanse på dette.</p>

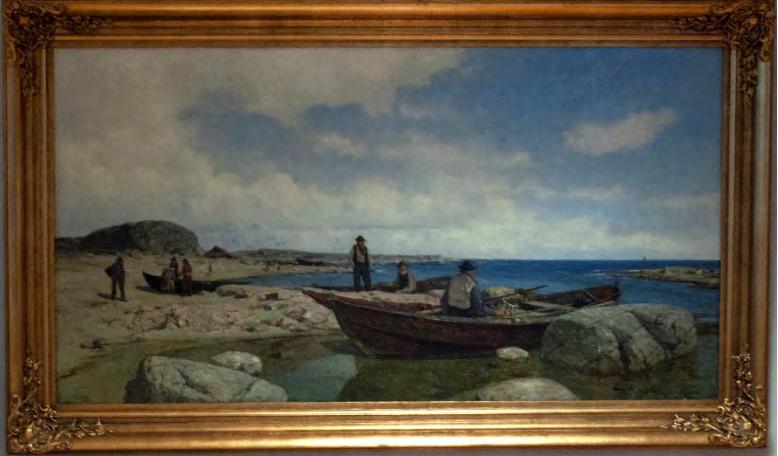
Foto: AM-UiS
Nr	048
Kunstner	Nicolai Ulfsten (1854 -1885)
Tittel	<i>Fiskere på Jæren</i>
Teknikk	Olje på lerret
Datering	1885
Mål i cm (hxb)	Lysmål: 74,5 x 139 cm Prydrammemål: 95 x 160
Andre verksopplysninger	Signert nede til høyre <i>N. Ulfsten 1885.</i> Malt samme år som han døde av tuberkulose, bare 31 år gammel.
Tilstand	<p>SKM 2012: Trenger rammekonservering.</p> <p>AM-UiS 2017</p> <p>Tilstandsvurdert hengende på vegg.</p> <p>Blindramme: Kileramme.</p> <p>Underlag: Lerretet er tilfredsstillende stramt.</p> <p>Malinglag: Områder med markerte krakeleringer, særlig i hvite områder. Det er en rekke avskallinger langs nedre kant. En er rett under dateringen, og en annen er knyttet til et fremmedlegeme som ligger mellom blindramme og lerret. I nedre venstre hjørne er et lite hull i lerretet med avskallet maling på ca 0,3 x 0,5 cm. Det er også et lite parti med opp- og avskallinger rett under gruppen med barn som står med en båt til venstre i mellomgrunnen. En 7 cm loddrett ripe i malinglaget midt på i forgrunnen og ned mot prydrammekant. Ustabile oppskallinger i øvre del av himmelpartiet knyttet til fiskebenskrakeleringer (trolig mekanisk påført). Krakelert parti i øvre venstre hjørnet med ustabile oppskallinger. Det er knappenålsmå avskallinger spredt rundt i billedplanet.</p> <p>Ferniss/overflate: Svakt gulnet og ujevn påført ferniss, ellers intet å bemerke.</p> <p>Prydramme: Enkelte slitasje og små utfall av gips, ellers stabil og i god stand.</p> <p>Tilstandsgruppe: Maleri: C Prydramme: A</p>

Stipulert behandlingstid: 15 timer (Konsolidering av oppskallinger og retusjere avskallinger, utbedre små skader i prydrammen).
Behandling 2012 Behandling 2017	Nye beslag Ustabile oppskallinger er forsidesikret med japanpapir og 1,5 % størlim.
Plassering vår 2012 Plassering høst 2017	Hovedsal Ramslandleiligheten (underetasjen) Hovedsal Ramslandleiligheten (underetasjen)

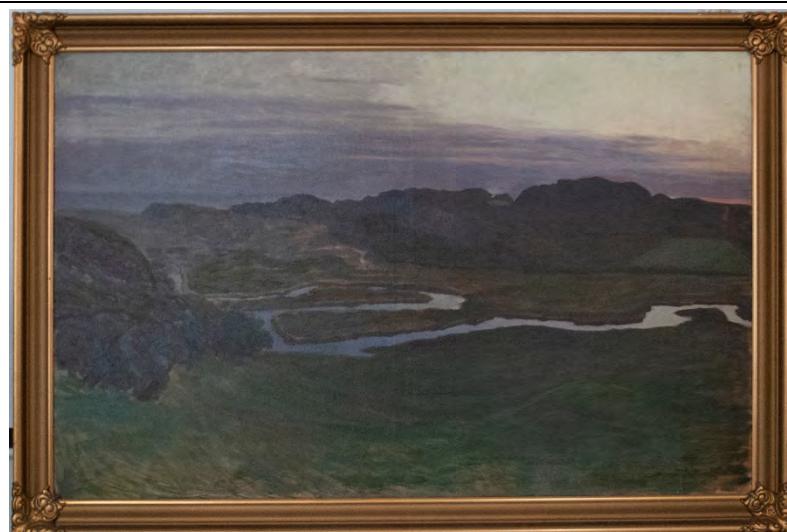
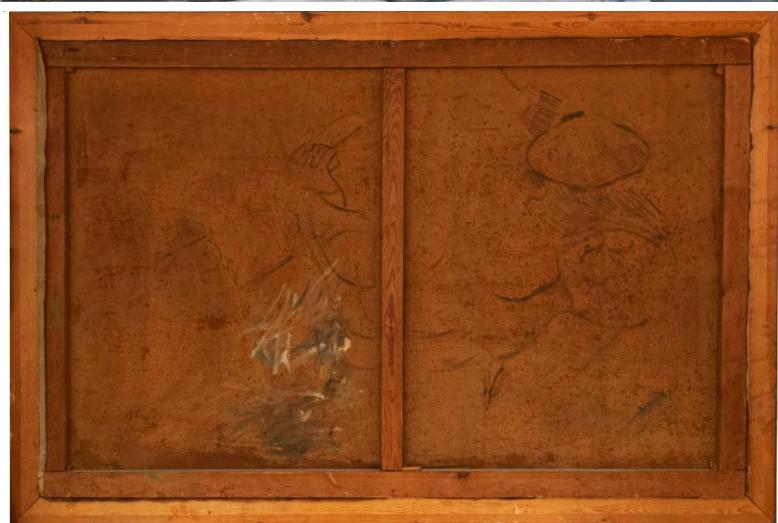
<p>Malinglag: Markert krakelert kant etter midtstokken. I forgrunnen i høyre del er et området på ca 10 x 40 cm hvor malingen er oppbrutt i et finmasket krakeleringsnettverk. Innenfor området er det tallrike små opp- og avskallinger. En rekke premature krakeleringer. En rekke grå, små «blakkede»/matte flekker som kan være knyttet til muggflekkene på baksiden. Det er to områder, en i det grønne i midtre del av maleriet, og en i øvre venstre hjørnet i himmelpartiet, som er avgrenset av en knudrete markert kant. Disse områdene er fargemessig litt avvikende og er trolig tidligere utbedringer av skader/retusjer. En liten avskalling i nedre kant under signaturen.</p> <p>Ferniss/overflate: Loddrett fra øvre kant er det to mørkere renn i tillegg til mørke flekker og stripes på den lyse himmelfargen. Maleriet er skittent.</p> <p>Prydramme: Enkelte områder med slitasje og avslalte små gipsstykker. Det er til dels løs gips langs øverste vulst. Løs gipsornamentikk i nedre høyre hjørnet henger kun i en spiker.</p> <p>Tilstandsgruppe: Maleri: B Prydramme: B</p> <p>Stipulert behandlingstid: 30 timer (konsolidering av oppskallinger og overflaterensning. Feste løs gips og tone inn farge på prydrammen).</p>

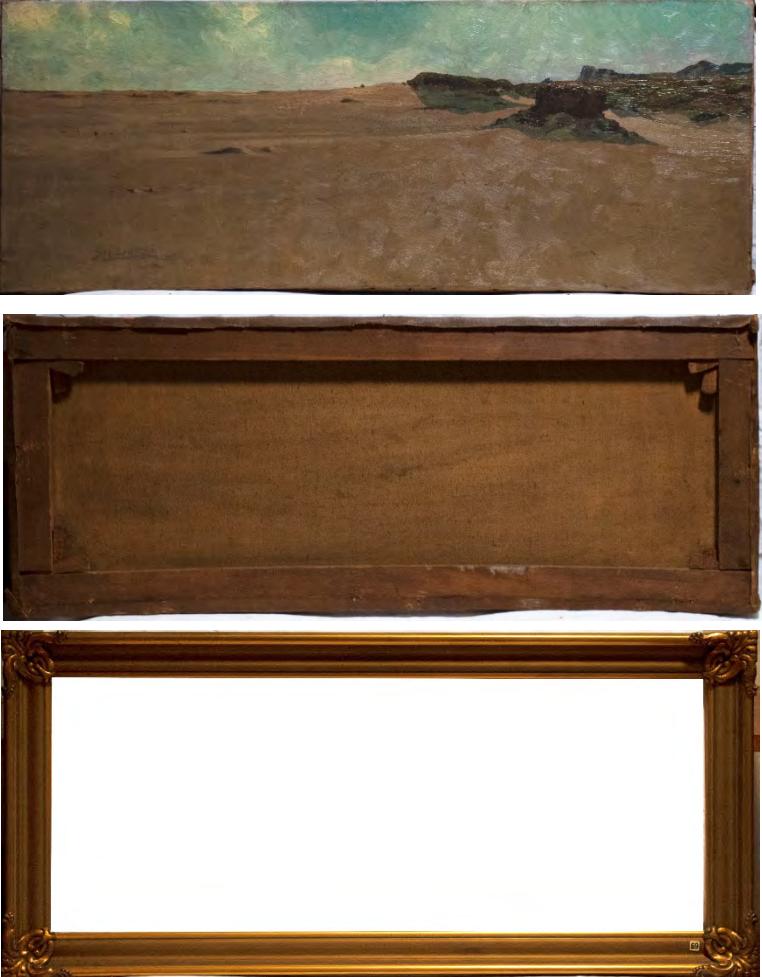
<p>The top image shows the painting itself, a landscape scene with a brown foreground, green middle ground, and blue sky. The middle image shows the painting resting on a dark wooden panel. The bottom image shows the painting in a gold-colored ornate frame.</p>
	Foto: AM-UiS
Nr	059
Kunstner	Sigurd Moe (1860-1917)
Tittel	<i>Uten tittel</i>
Teknikk	Olje på lerret
Datering	1895
Mål i cm (hxb)	Lysmål: 34 x 88 Prydrammemål: 46,5 x 100
Andre verksopplysninger	Signert Sigurd Moe – 95 i nedre venstre del. Skisseaktig preg, mulig forarbeid. AM-UiS 2017: En pappeske var lagret oppå maleriet!
Tilstand	<p>SKM 2012: Verk løsnet helt fra rammen. Riper i bildet.</p> <p>AM-UiS 2017</p> <p>Blindramme: Kileramme, alle kilene er på plass. Maleriet har løsnet fra prydrammen.</p> <p>Underlag: Lerretet er noe slapt.</p> <p>Malinglag: Malinglagets konserveringstilstand er god. En liten avskalling i øvre høyre hjørnet, området er stabilt.</p>

<p>Ferniss/overflate: Blank gulnet ferniss. 8 loddrette mekanisk påførte skraper tilsynelatende kun i fernissen og ikke i malinglaget. I tillegg er det enkelte små korte skrap også trolig bare i fernissen.</p> <p>Prydramme: Et ca 33 cm langt område med horisontale, tynne opp- og avskalling i forgylling på prydrammens underside. Skadene er fukt/klimarelaterte. 2 små avslåtte gipsstykker langs nedre, indre kant. En etikett med 69 påklistret nedre høyre hjørnet.</p> <p>Tilstandsgruppe: Maleri: A Prydramme: B</p> <p>Stipulert behandlingstid: 15 timer (fjerne ferniss på maleri, konsolidere og retusjere på prydramme).</p>
Behandling 2017	Maleriet er montert med nye beslag i prydrammen (08.09.17)
Plassering vår 2012	Bakrom/lager (underetasje)
Plassering høst 2017	Bakrom/lager (underetasje)
