Kongsgata 47-49, Stavanger

Eksteriøre fargeundersøkelser

Dato: 14.09.17
Sidetall: 33
Opplag: 6

Oppdragsrapport 2017/15
Universitetet i Stavanger,
Arkeologisk museum,
Avdeling for konservering

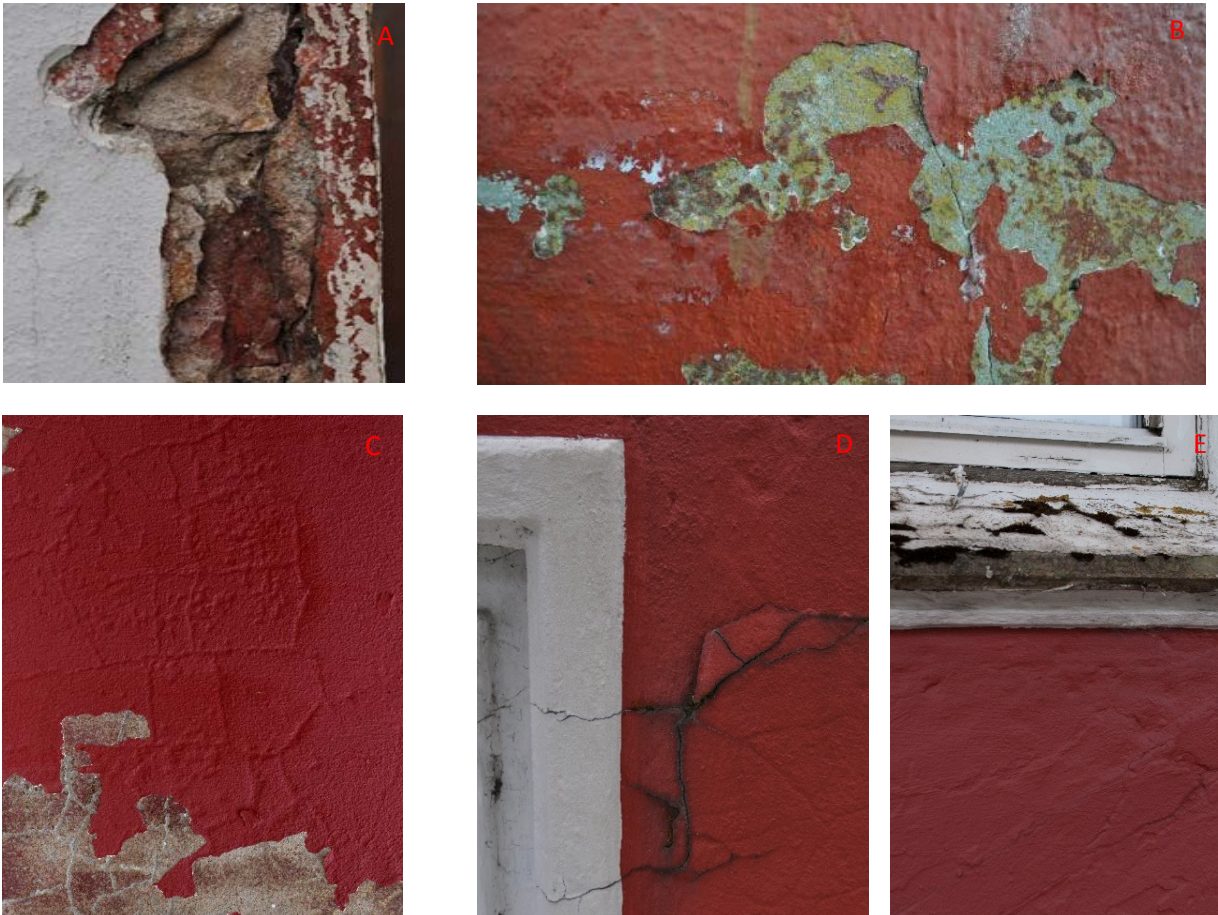
Veggflatene på dagens bygning fremstår med store områder med sementholdig puss som skiller seg fra den originale kalkmørtelpussen både i nivå, grovhet og påføringsmåte. Sprekker og utfall av maling er knyttet til overgangene mellom original og nyere påført puss (fig. 15A). De siste oppmalingene som er påført bygningene er tett, plastholdig maling. Krefter i disse lagene har forårsaket spaltning mot underliggende puss (fig. 15B) og/eller kalkholdige lag.

Områder med avskallet maling viser bl. a flere røde lag og bl.a et gult underliggende lag på det buete tilbygget på nr. 47 (fig. 15B). Den samme klare gule farge og et grått lag ligger eksponert også på nordsidens østre hjørne (mot Kongsgata).

Fig. 15. A: Flere pusslag/reparasjoner B: Avskallet maling C: spesielle riss D: Sprekker i puss på vegg og gerikter. I enkelte sprekker knyttet til løsnete pusstykker vokser det mose. E: Oppsprukne vannbord og spor i puss av ombygging og reparasjoner.

Ved besiktigelse av overflatene før undersøkelsene ble det på vestfasaden registrert et nettverk av tynne riss tilsynelatende i puss (fig. 15C). Rissene var synlige gjennom den malte overflaten.

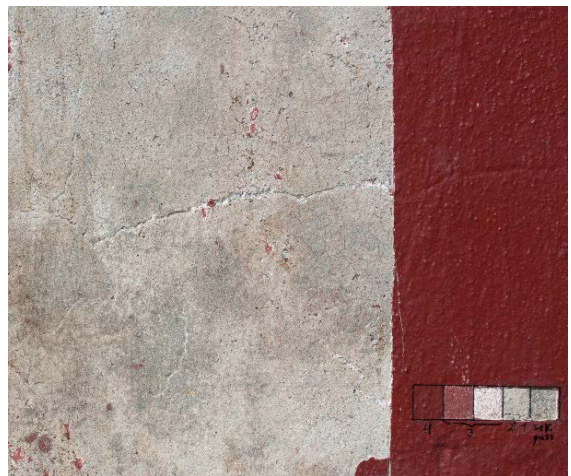
Fig. 17. 1. etg. østvegg. Parti med veggens tre første lagkalkmaling. Lagene er nedbrutt og farge endret.

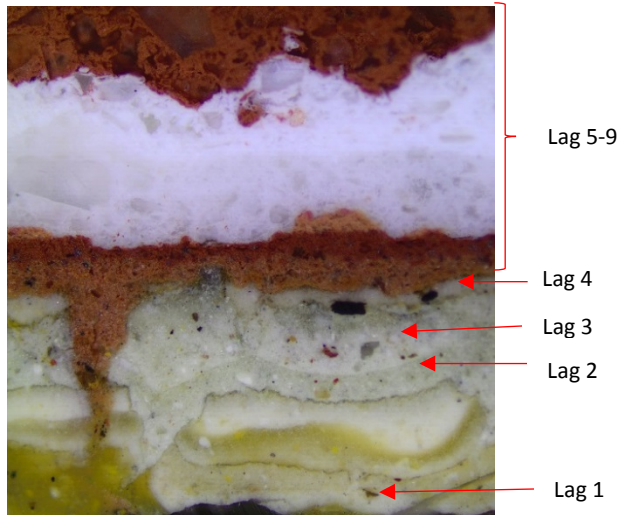
Fig. 18. Snitt 11, veggflate vestfasade.
Alle veggens malinglag er representert.

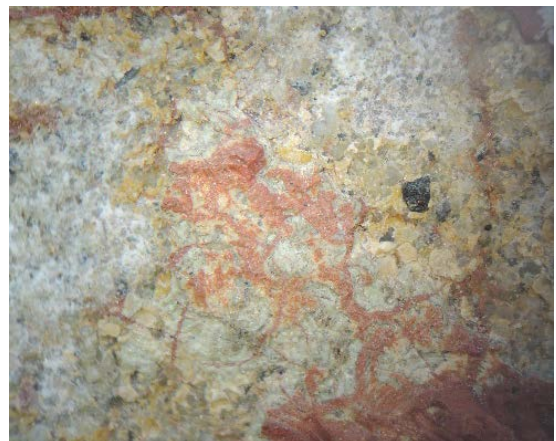
Lag 4 er første lag på vegg etter at de to husene ble bygd sammen. Sikker dokumentasjon for denne dateringen er at samme lag er første lag på mellombygget. Det lyse, sandsteinsfargete laget er svært vanskelig å skille fra det oppåliggende røde malinglaget. Ved nærfotografering fremkommer laget imidlertid som en entydlig farge. Laget ser riktignok noe gulere ut på fig. 19 enn funn på vegg og kodet farge.

Fig. 19. Nærfoto (20x forstørrelse) som viser fragmenter av flere lag maling. Røde lag og et gult (lys sandsteinsfarget) lag som er lag 4. Mellom de røde fragmentene sees også områder som er lys grågrønn (lag 2 og 3 fra periode 1).

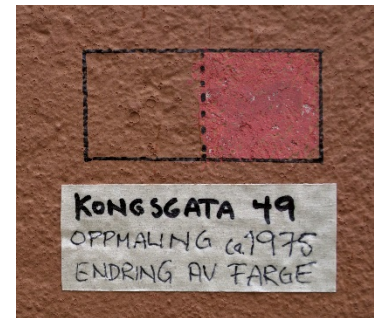
Lag 8, den rosa fargen som bygningen fikk rundt 1975, er gummiaktig og vanskelig å skille fra oppåliggende plastholdige maling (lag 9). Ved oppstart av undersøkelsene ble fargeforskjell mellom sørvegg og de øvrige veggene kommentert. Sørveggen hadde en blek brunlig farge. Undersøkelsene viste at sørveggen ikke har blitt malt ved siste oppmaling og fremstår med en farge som er falmet og endret fra rosa til brunt på de 40 årene plastmalingen har stått eksponert (fig. 20).

Fig. 20. Lag 8 på bygningens sørvegg. Her sees en markant endring i farge.

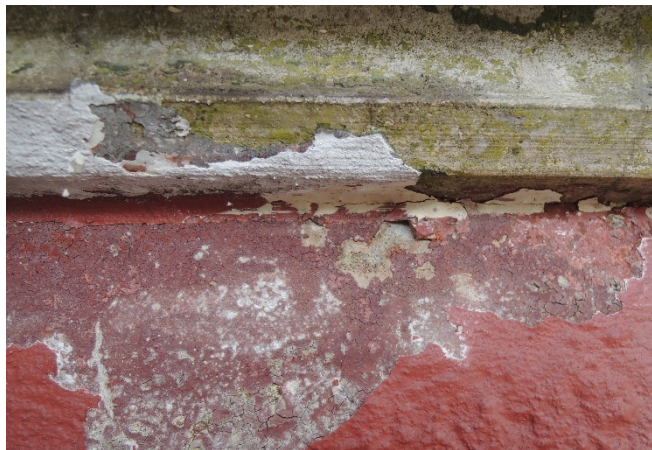
Fig. 21. Registrering og koding av de røde fargelagene i NCS-systemet ble utført på områder hvor de ulike nyansene fremkom ved naturlig spalting.

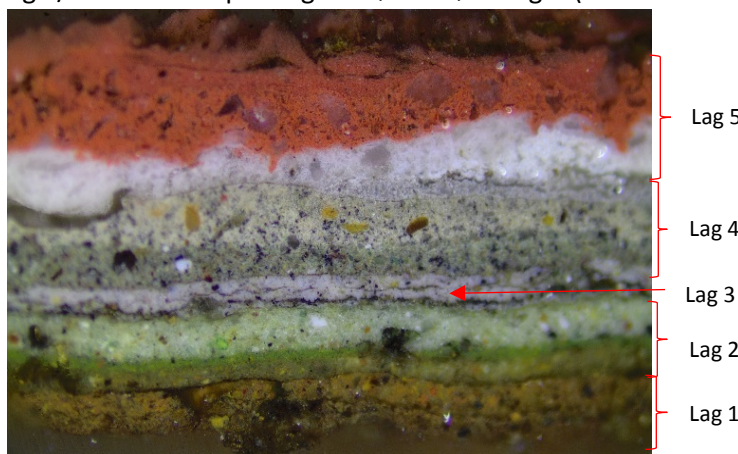
Fig. 22. Snitt 16, sokkel vestfasade.

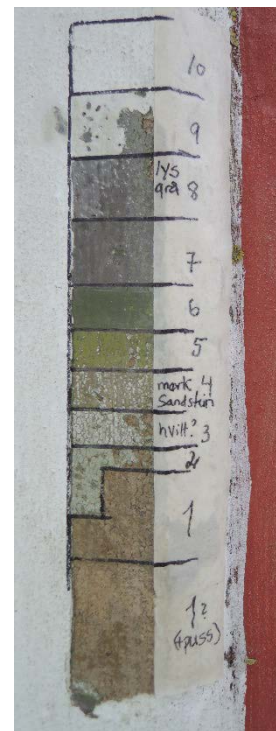
Fig. 23. 10 lag maling er dokumentert på vindusgeriktene.

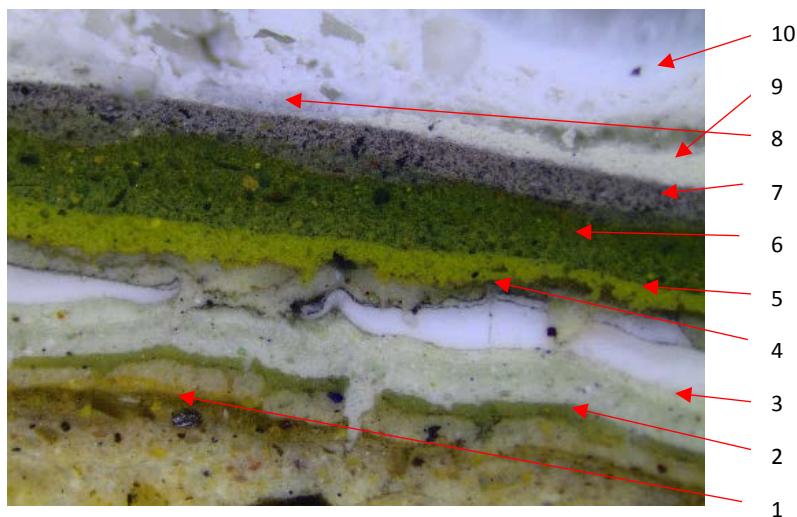
Fig. 24. Snitt 12, vindusgerikt 3. etasje, vestfasade. Snittet er tatt ut mot veggflate (se fig. 26) slik at også flere av veggens lag er med.

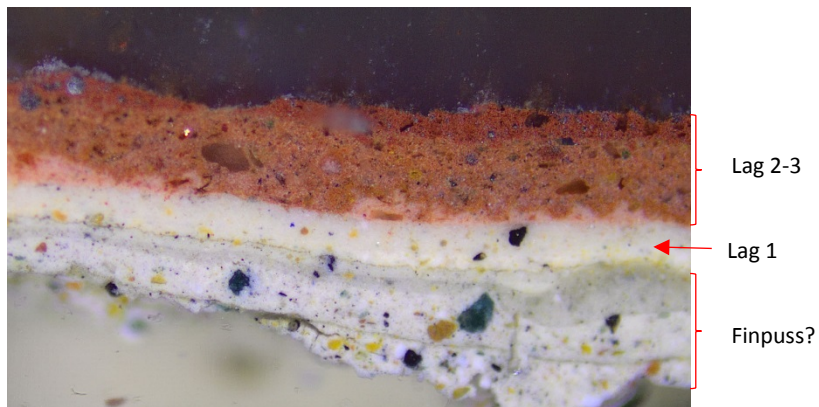
Fig. 29. Snitt 1A, veggflate på mellombygget. Snittet viser en lys farge under de røde lagene. De 3 øverste malinglagene er ikke med i snittet.

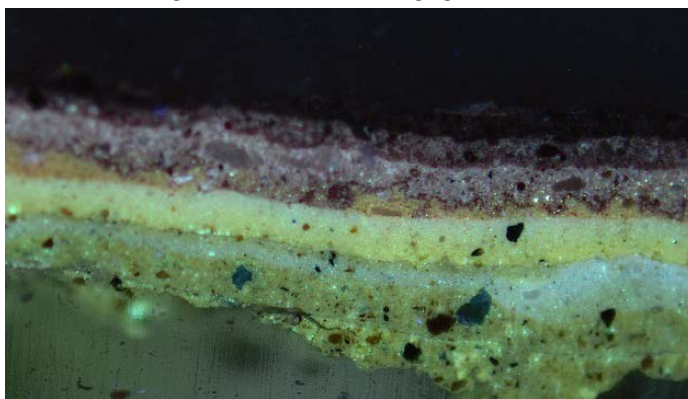
Fig. 30. Snitt 1A veggflaten sett i UV-lys. Lag 1 fremstår som et klart lag også i denne belysningen.

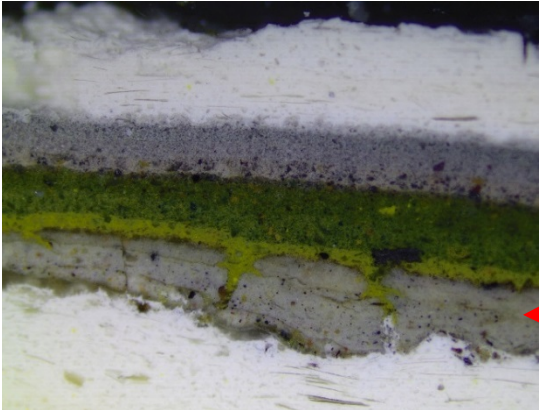
<p>Fig. 31. Snitt 4, vindusgerikt vestvegg. Lag 1 har et grått preg, men er en mellombrun farge. Lag 10 mangler i snittet Det øverste hvite laget antas å være en tynnpuss/reparasjon, som funnet på nr. 49.</p> <p>Det er ikke funnet dører knyttet til mellombygget som er originale.</p>

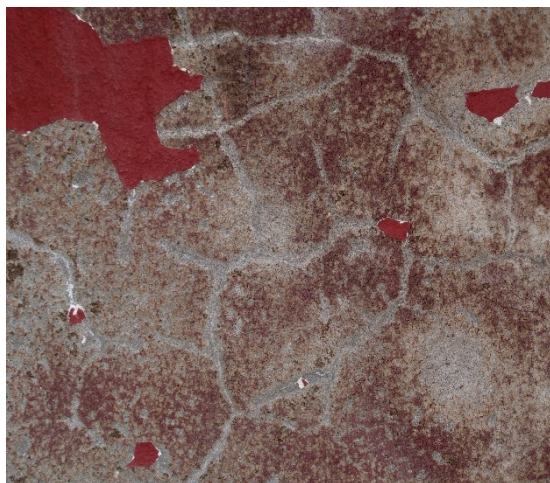
Stratigrafisk avdekking var ikke vellykket på veggflatene og koding direkte på vegg viste seg å gi mangelfull og svært sprikende informasjon. Ved mekanisk fjerning av de røde malinglagene fremkom områder med lyse, «varme» farger, men uten at lagene lot seg separere. Både mot vest og øst viste flatene en gjennomgående lys fargeholdning i hele periode 1 og den nedbrutte tilstanden underbygger at malingen har stått lenge eksponert for lys, vær og vind.

Fig 32. Vestfasadens glattpussete veggflate. De øverste røde lagene lot seg lett fjerne. Det første røde laget hefter imidlertid til oppmalingen fra 1919. Lyse lag sees i områder mellom det mørke røde (lag 5). Nettverket av riss sees tydelig.

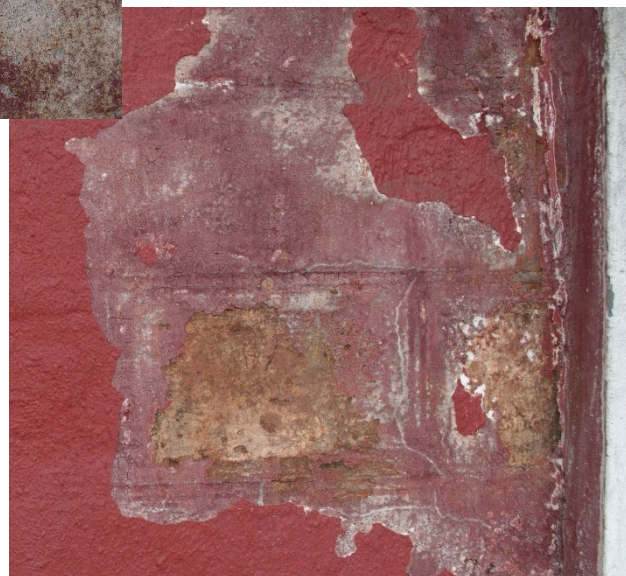
Fig. 33. Østfasadens teglsteinsflate med markerte fuger. Også på denne vegggen sees lysere, varme farger under et «slør» av mørk rødt (lag 5). Teglsteinens rutemønster var synlig før undersøkelsene begynte. Ved fjerning av nyere akrylbaserte lag blir relieffvirkningen i stein og fuge mer fremtredende.

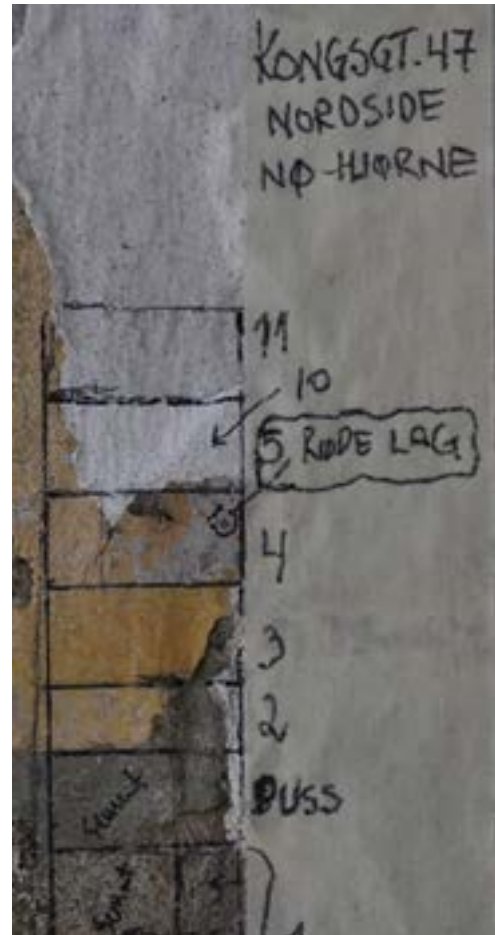
Tidlig i undersøkelsene av nr. 49 ble det observert en klar gul farge som lå eksponert på nordsiden inn mot nordøstre hjørne.⁵ Fargen ble først oppfattet som en mulig stafferingsfarge siden funnet ble gjort på et hjørne. Ved ytterligere søk, stratigrafisk avdekking og sammenholdt med andre funn (bl.a snitt 10 (fig. 46) konkluderes det med at malinglaget er veggens lag 2, den rødlige sandsteinsfargen. I fargetrappen er lag 2 tolket til å være et eget lyst gulig lag og at veggens lag 1 ligger under et grått pusslag (sekundært?). Det er også mulig at lag 2 er veggens første lag da fargekodene i NCS er tilnærmet like.

Fig. 34. Fargetrapp inn mot nordøstre hjørne. Avslutningen av hjørnet er pusset i nivå med resten av veggen.

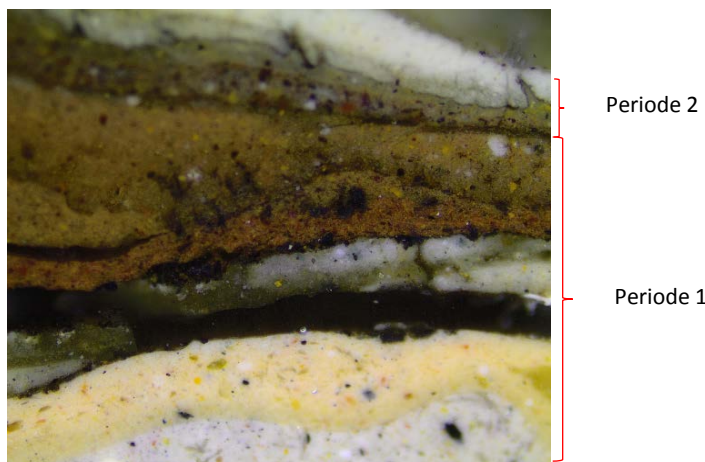
Gesimsen er undersøkt på vestfasaden hvor det på et ukjent tidspunkt er påsatt beslag, trolig en gang etter krigen. Lagene og fargene som fremkommer i snitt 8 (fig. 39) samsvarer med snitt 12 med den forskjell at gesimsen ikke har vært skilt ut med egen farge i byggets to første oppmalinger. Da har den fulgt veggfargen.

Fig. 39. Snitt 8, gerikt på vestfasade. Snittet viser at gerikten har fulgt veggens farge de to første oppmalingene.

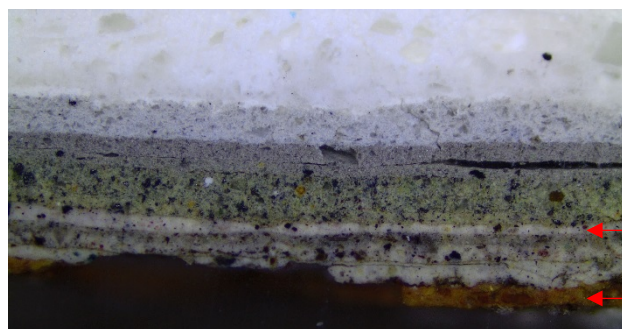
Fig. 42. Snitt 11, relieffets flate omramming.

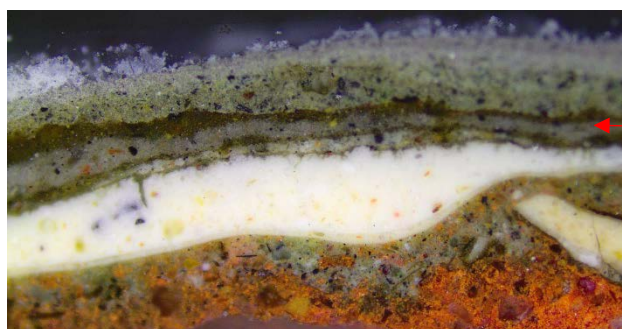
Fig. 43. Snitt 14, musens linjal. De øverste lagene fra periode 2 (lys grått og de hvite øverst) mangler i snittet.

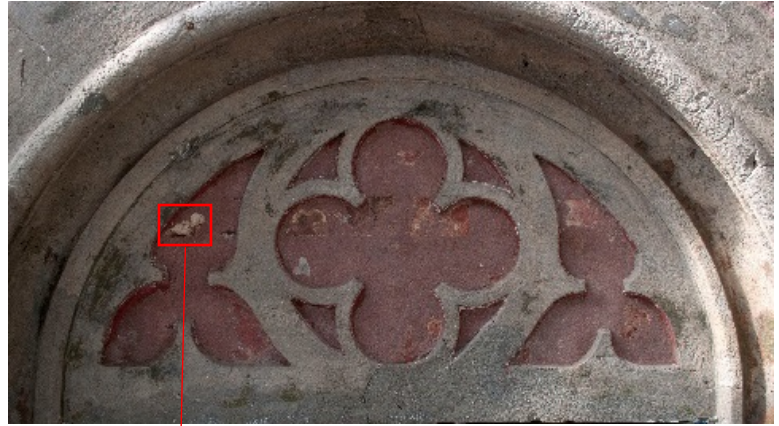
Funnet betyr trolig at pusslaget i firpassdekoren ikke har vært påført for å stå fremme som en egen farge.

Fig. 44. Gjennomfarget puslag i bunnflatene av firpassdekoren.

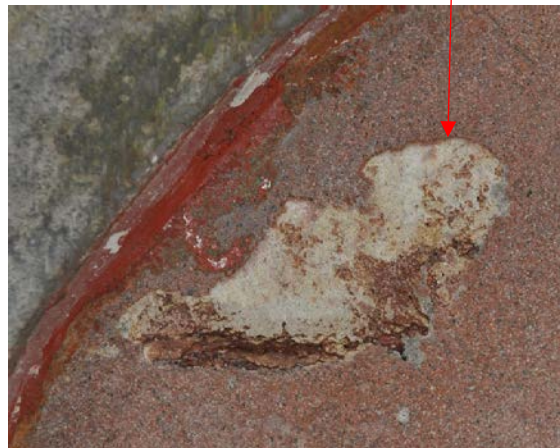
Fig. 45 Veggens originale farge ligger under pusslaget og indikerer at laget er sekundært.

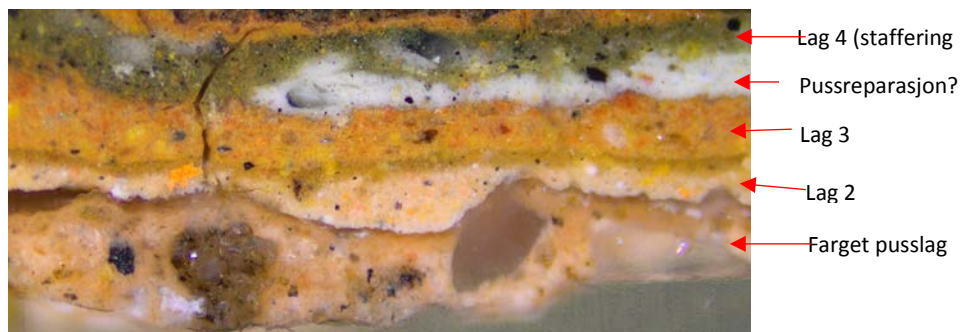
Snitt 10 (fig. 46) tilsier at flatene i firpassdekoren over de tre sammenstilte vinduene i gavlen mot øst ikke har vært skilt fargemessig ut fra resten av veggen ved de 2 første oppmalingene i periode 1, men trolig fulgt geriktens mørkere grå farge ved oppmalingen rundt 1910.

Fig. 46. Snitt 10, tatt ut fra bunnflaten i firpassdekoren over vinduet mot sør i østgavlen. Snittet viser det vi tolker til å være de to rødlige sandsteinsfargete lagene oppå originalfargen (lag 2-3). Original veggfarge og firpassdekorens bunnfarge ligger under pusslaget.

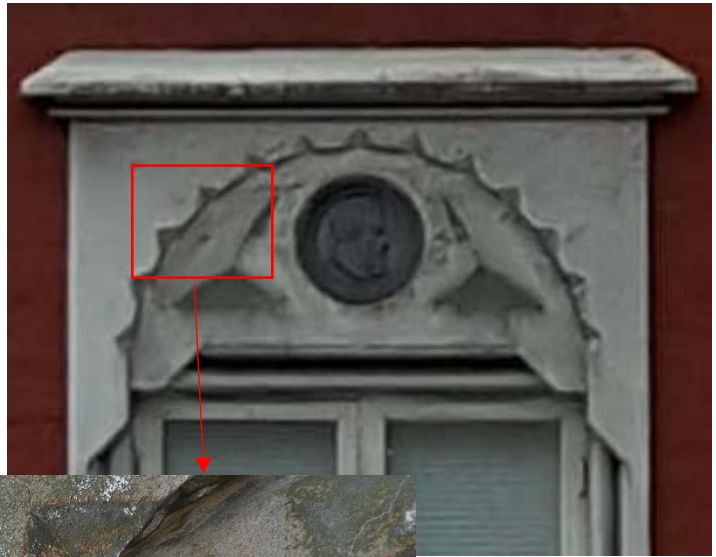
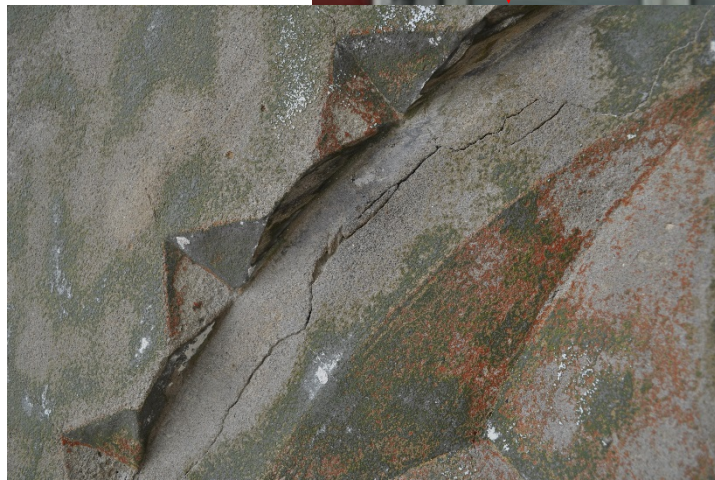
Fig. 48. Kraftig brunoransje farge funnet på deler av den geometriske dekoren rundt medaljongen.
