## A 244 Årdal gamle kirke

Hovedprosjekt, del 1  
Konsolidering av limfargedekor i koret

AM saksnummer: 17/00514  
Oppdragsnummer: OP-10258

Oppdragsrapport 2020/24  
Universitetet i Stavanger,  
Arkeologisk museum,  
Avdeling for konservering

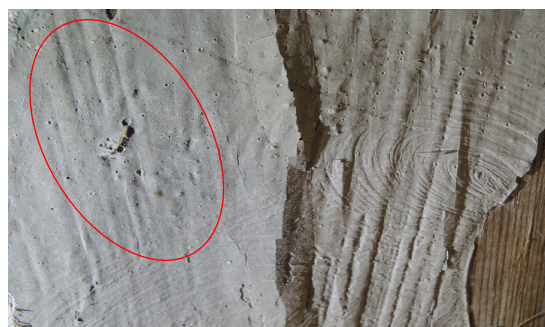
Fig. 11. Detalj av bunnfarge med piping (markert) og penselstrøk som markerer plassering av skyform. En kraftig takformet oppskalling sees midt i fotoet.

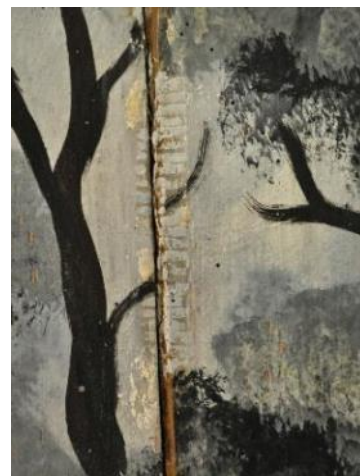
Fig. 29. Detalj fra korets østvegg som viser retusj over mørk skjold fra oljekitt.

Ifølge rapporten ble veggene først rensset med hvetemelsdeig og støvsuger. Oppskallinger ble behandlet separat ved børsting med bløt pensel. Restaureringen i koret ble begrenset til retusjering av *vannflekker som sto tjærebrune i den hvite bakgrunnsfargen*. Figurer og fargede partier er minimalt retusjert og det er benyttet skraveringsteknikk for å skille tilføyelser fra det originale. *Etter rensing, fjerning av oljekitt og konservering, er vannskjoldene retusjert*. Kritt og surmelk er benyttet til retusjering og nedtoning av misfarget treverk og Ticomatt<sup>21</sup> til nedtoning av taket (i den eldste delen), rekonstruksjoner og øvrig retusjering. Ticomatt er malt over opprinnelig dekor. Retusjeringen/oppmalingen er godt tilpasset omgivelsene og er ikke synlig ved betraktning fra gulvet. Det skal her tilføyes at også områder med oljekitt i koret delvis ble fjernet og/eller retusjert over med skraveringsteknikk under behandlingen i 1964 (fig. 29). Ifølge Kalands rapport er veggene i koret ikke restaurert.

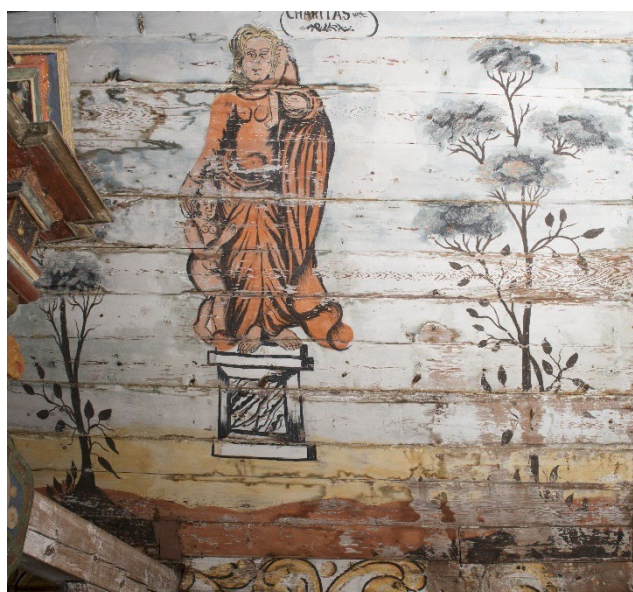
Limfargens vannløselig, matte og porøse egenskaper gjør den ekstra utsatt for tilsmussing og skader som følge av fukt og vanninntrengning. Kraftige, misfargete skjolder etter fukt og vann sees langs bordskjøtene både i himlingen og skråhimlingene (sees på fig. 4-9 under beskrivelse og fig. 30). Ved nærbetraktning ser en, spesielt i områder med fuktsskjolder i «yeteved», at hvit farge er brutt opp i et ruteformet krakeleringsnett (fig. 31). Dette gjelder både original bunnfarge og der hvor det er overmalt med Tidohvit. Områdene har også mange utflyvningshull fra treborende insekter (sees på fig. 43). Mange av områdene med fuktsskader i landskapet ble retusjert/overmalt med Ticomatt, i hvite og grå nyanser, ved behandlingen på 1960-tallet. I himlingen er skadeomfanget knyttet til disse «retusjene» større enn skadene på dekorens originale flater. Trolig er det ulike krefter mellom de to forskjellige malings-typene, hvor Ticomatt har dratt med seg limfarge, som er årsak til denne lokale skadetyper (fig. 32).

Fig. 30. Østre del av sørveggen viser et generelt skadebilde med fuktsskjolder, misfargete partier og opp- og avskallinger.

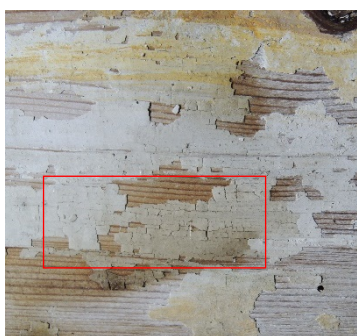
Fig. 31. Detalj av fuktsskadd parti med rutete krakeleringsnettverk i bunnfargen på østveggenstømmervegg(markert).

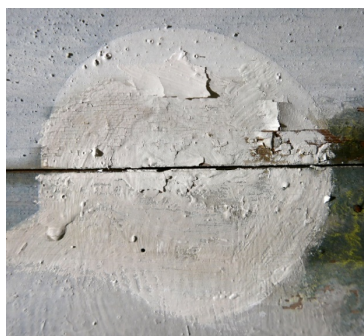
Fig. 32. Detalj av himmelparti mellom *Fides* og *Spes*. Skyformasjon delvis overmalt med Ticomatt.

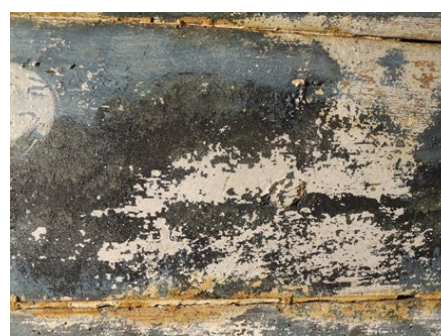
Fig. 33. Detalj av trekrone nordøstre hjørne. Viser avskallinger og tallrike små oppskallinger knyttet til fuktsskadd område.

Det er også flere områder hvor malingslaget er oppbrutt i små, «krappe» oppskallinger. Eksempler på denne skadetypen er å finne både på trekronene i landskapet (fig. 33), enkelte av de mest pastost malte blomsterhodene i himlingens dekor og stedvis på de to sorte, malte listene som markerer skillet mellom skråhimling og himling. Fellesnevneren for skadene er at de er knyttet til tykk eller knudrete malingsstruktur og fuktskjolder. Fukt i kombinasjon med bevegelser i treverket som følge av klimatiske svingninger, kan gi svekkelse i selve treverket, og grobunn for råte, og vil føre til nedbrytning av malingslaget. Fig. 30 og fig. 36 viser eksempler på dette. Takformete oppskallinger og avskallinger er spredt rundt i landskapet og på figurene. Felles for opp- og avskallingene er at de følger treverkets vekstretning og indikerer at skadene er klimarelaterte (fig. 34, 35 og 37).

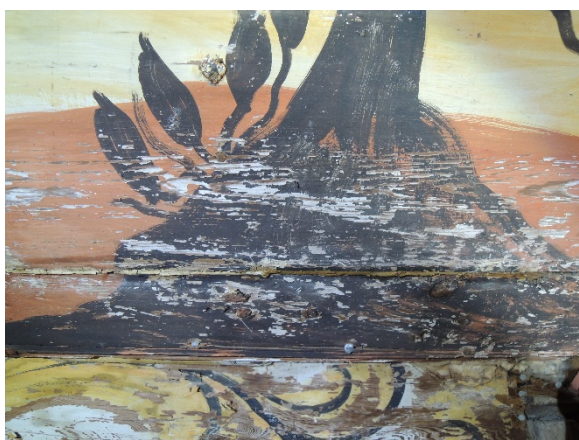
Fig. 34. Klimarelaterte opp- og avskallinger ved foten av østre tre på sørveggen liggende panel.

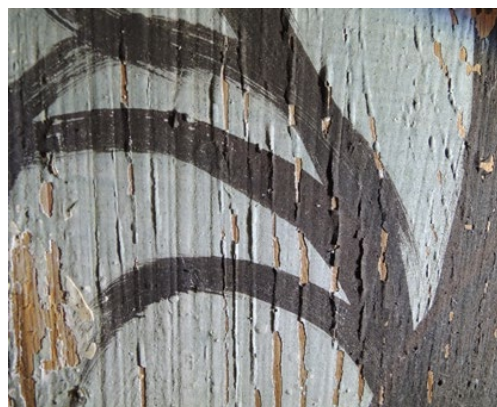
Fig. 35. klimarelaterte opp- og avskallinger ved søndre tre på østveggen stående panel.

Fig. 44. Detalj av de klimarelaterte opp- og avskallingene ved søndre tre på østveggen stående panel (fig. 35) etter konsolidering.

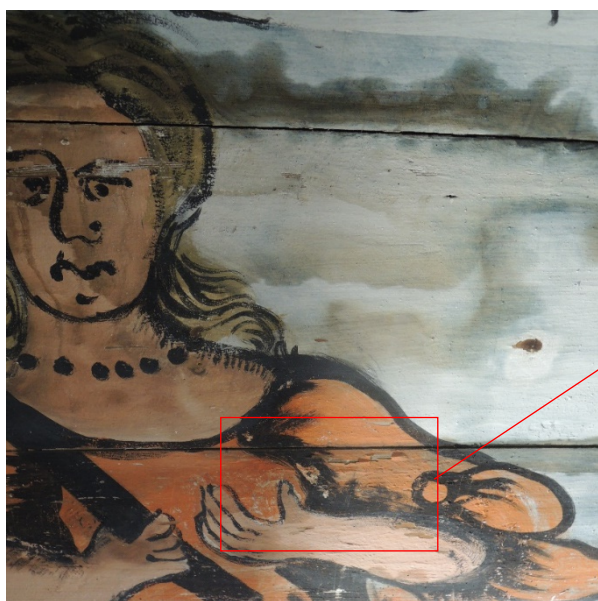
Fig. 36. Detalj av *Fides*. Omfattende fuktskjold med mørke kanter har misfarget deler av dydens ansikt og bakgrunn og forårsaket opp- og avskallinger.

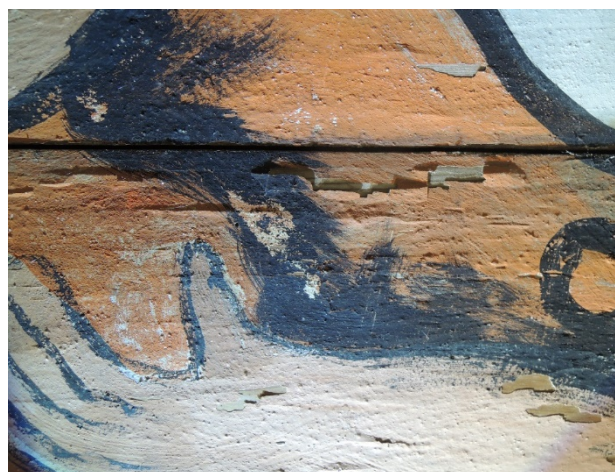
Fig. 37. Utsnittet viser eksempel på skade oppstått som følge av fuktskade i området rundt.

Fig. 45. Detalj av opp- og avskalling som følge av fuktskade i området rundt (fig. 37) etter konsolidering.

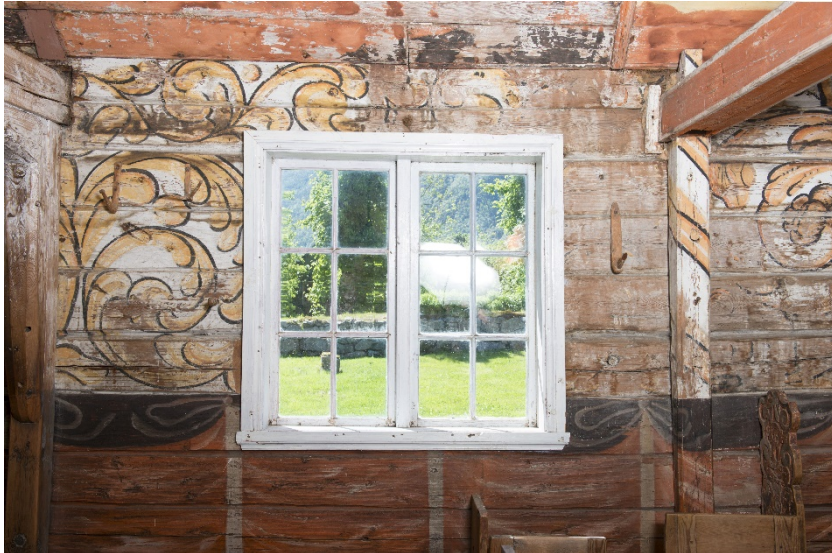
Fig. 38. Østre del av tømmervegg på sørsiden. Rankedekoren er helt borte på vestre side av vinduet som følge av vanninntrengning som har rent ned veggen.

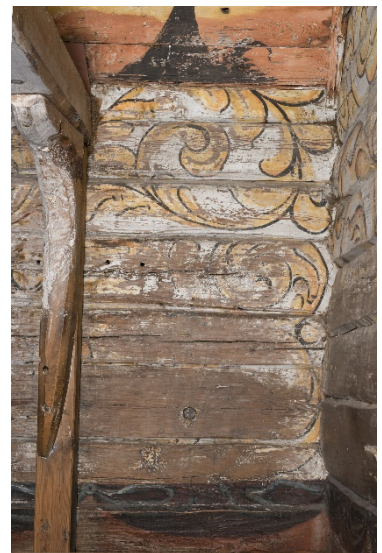
Fig. 39. korets nordøstre hjørne hvor nesten all dekor er slitt bort i nedre del.

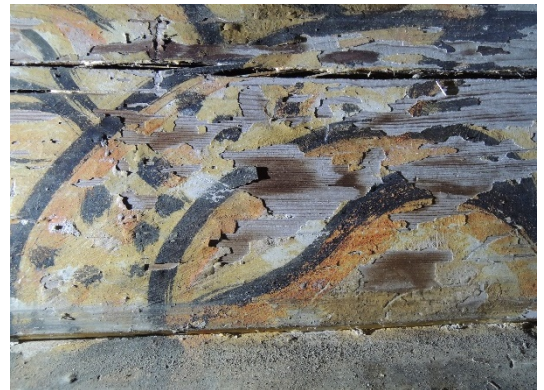
Fig. 40. Opp- og avskallinger i fuktsskadd område på østveggen. Støv og smuss sees på meddraget i nedre kant.
