## A 244 Årdal gamle kirke

Hovedprosjekt, del 2  
Konsolidering av limfargedekor i  
skipets midtre del

Oppdragsrapport 2021/26  
Universitetet i Stavanger,  
Arkeologisk museum,  
Avdeling for konservering

Hjelmeland kommune, Rogaland

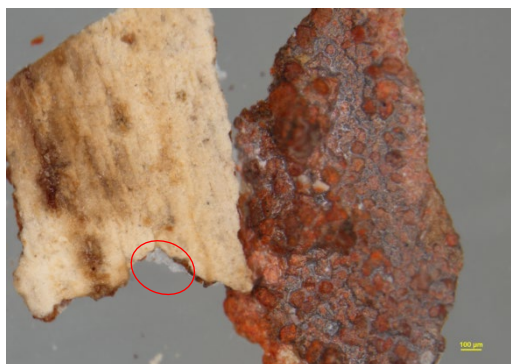
Under konsolideringsarbeidet i 2021 ble det flere steder observert konsoliderte, men feilplasserte malingsflak, blanke kanter på avskallinger og større blanke områder på den ellers så matte limfargedekorens overflate. Siden det eneste dokumenterte konsolideringsmiddel tidligere benyttet i kirken er Calaton, ble en ny prøve tatt fra et skadeområde på kjortelen til *S. Malachias* på nordveggen skråhimling (snitt 11). På mikroskopfoto sees områder på overflaten som er matte og «blakket» og på fragmentet som er sett fra undersiden sees krystaller (fig.40). Tilstedeværelse av Calaton er i tillegg dokumentert gjennom FTIR-analyse (fig. 41).

Fig. 40. Nordvegg, Fragment fra *S. Malachias* kjortel. Krystaller som indikerer bruk av Calaton observert (merket med rødt).

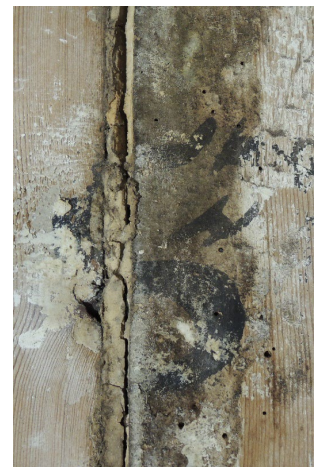
Fig. 42. Detalj fra vestvegg som viser bruk av oljekitt i skipets midtre del. En bokstav ligger i/under kitten.

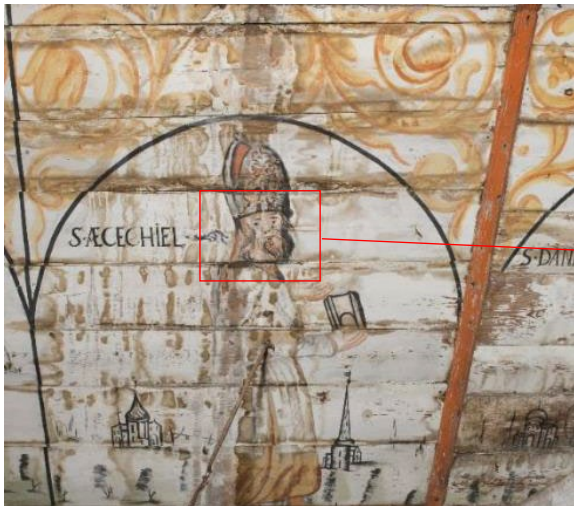
Limfargedekorens konserveringstilstand er dårligst i midtre og vestre delen av sørveggen skråhimling og himlingen. Tilstanden er spesielt dårlig i feltet med *S. Ezechiél* over prekestolen (fig. 6), og to av himlingens medaljonger (sees på fig. 9-10). Tydelige renn nedover skråhimlingen viser at vann har dratt med seg limfargen og etterlatt seg kraftige, misfargete partier i hele feltets høyde (fig. 43-44). I tillegg til de vertikale skadene sees også horisontale skjolder etter fukt og vann langs bordskjøtene. Vedvarende fukt gjennom lang tid og/eller gjentatte perioder har medført at råteskader har utviklet seg rundt flere av panelbordenes skjøter. Det er råteskader knyttet til både skråhimling og himling<sup>21</sup> (fig. 45-46).

Fig. 43. Sørvegg. Skråhimling. Nisjemn med *S. Æcechiel* for rensing. Vannrenn har dratt med seg limfargen og gitt misfarging og råteskader.

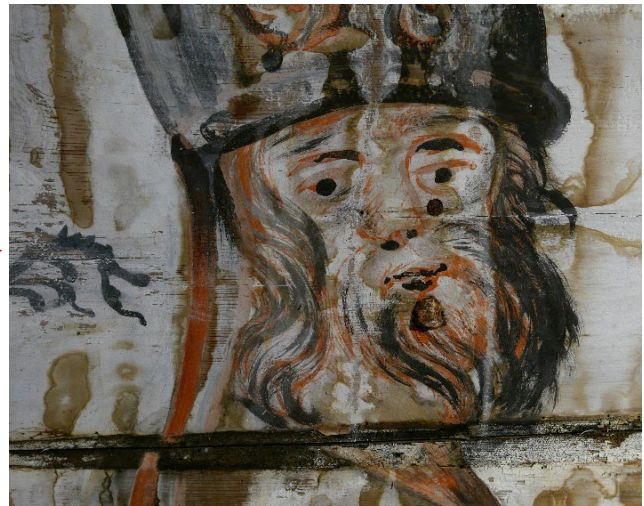
Fig. 44. Detalj av *S. Æcechiels* hode med skadeomfang av fukt og vannrenn for rensing. Råte og soppsporers sees i området mellom de to panelbordene. Sort flekk under høyre øye er et spikerhode.

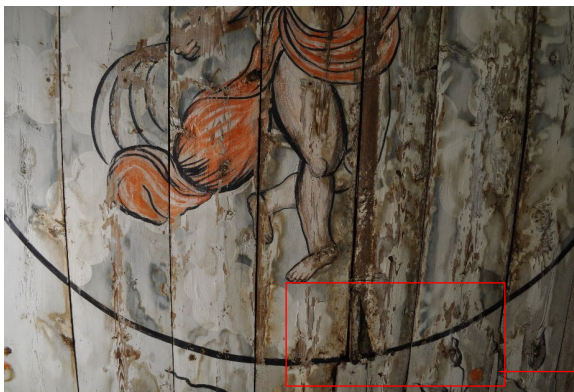
Fig. 45. Himling. Vestre del. Store partier med fukt- og råteskade i panelbordene.

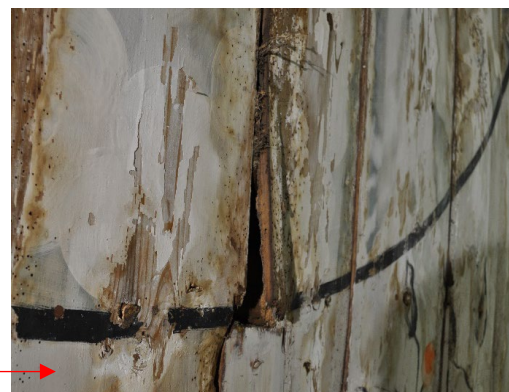
Fig. 46. Himling. Vestre felt. Detalj av råteskade i panelbord. Det er ikke observert mugg eller soppsporers i området.

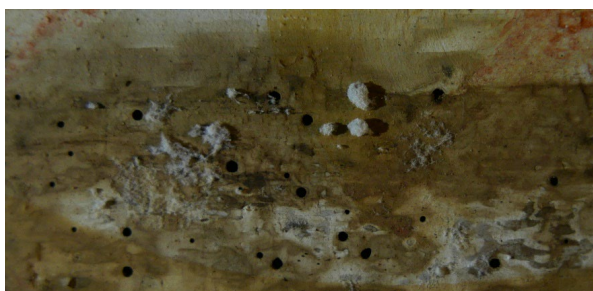
I flere av de mest råteskadde bordskjøtene har det utviklet seg mugg- og/eller soppsporers (fig. 47- 48). De sopplignende organismene er identifisert til å være slimsopp i to ulike stadier. Dette er en sopptype som vokser på steder med høy luftfuktighet, ofte på allerede soppangrepet materiale. Soppen bryter ikke ned treverk eller maling, men det kan forekomme en misfarging av overflaten (se uttalelse fra Johan Mattsson, Mycoteam, vedlegg 2).

Fig. 47. Sørvegg. Nisje med *S. Æcechiel*. Slimsopp i form av hvite «baller» i ulike størrelser.

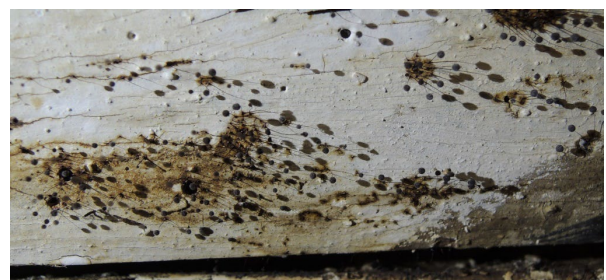
Fig. 48. Himling. Midtre felt. Slimsopp i form av punktvis plasserte knipper med vifteformete stengler med sort kuleformet soppsegeme.

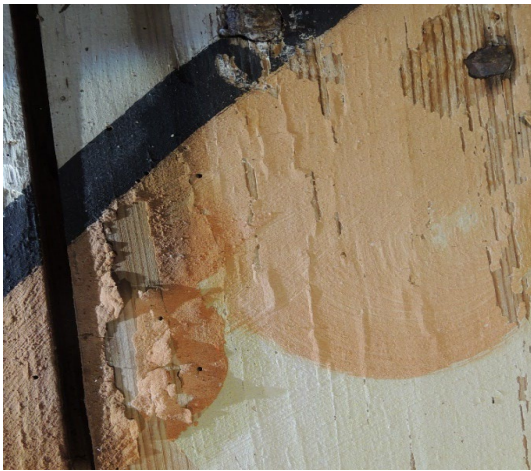
Fig. 49. Himling, Midtfelt. Detalj av medaljong som viser opp- og avskallinger som følger treets vokseretning. For konsolidering.

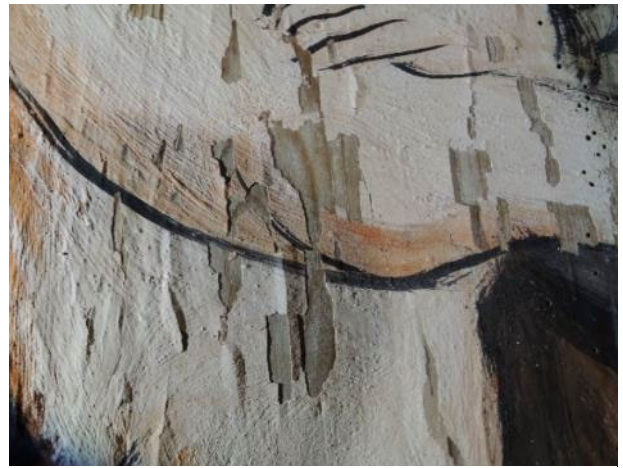
Fig. 50. Himling, Østre felt. Detalj av engel som også viser opp- og avskallinger som er klimarelaterte. For konsolidering.

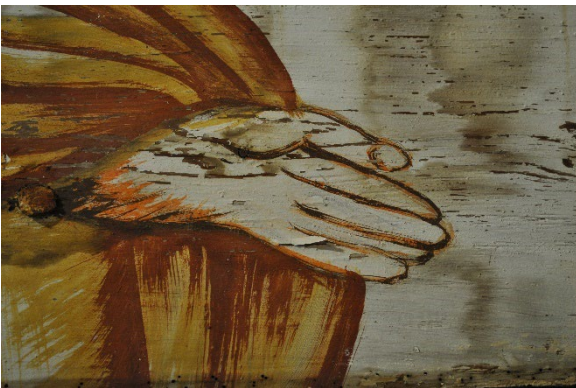
Fig. 51. Sørvegg, Skråhimling. Detalj S. Elias. Opp- og avskallinger i hånden og fukt skjolder til høyre i bakgrunnen for konsolidering.

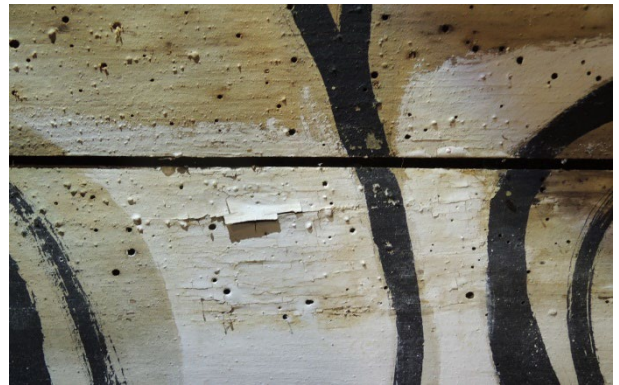
Mange områder med misfargete fuktskader i de panelte delene av midtskipet har, slik som i koret, blitt retusjert/overmalt med Ticomatt, ved behandlingen på 1960-tallet. I himlingen er skadeomfanget knyttet til disse «retusjene» større enn skadene på dekorens originale flater. Trolig er det ulike krefter mellom de to forskjellige malingstypene, hvor Ticomatt har dratt med seg limfarge, som er årsak til denne lokale skadetypen (fig. 52)

Fig. 52. Himling, Midtfelt. Område retusjert med Ticomatt. Oppbrutt maling og oppskallinger sees.

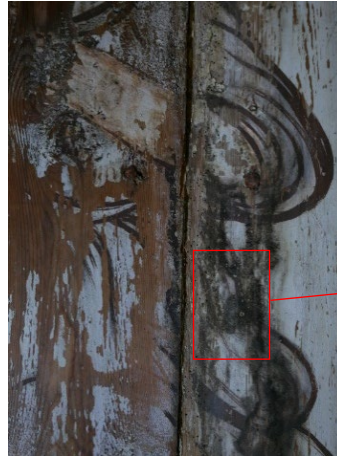
Fig. 53. Vestvegg. Nordre del. Detalj engel. Område med misfarget og svært skitten overflate.

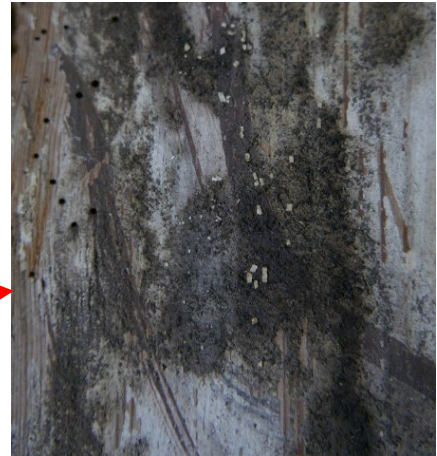
Fig. 54. Vestvegg. Nordre del. Detalj av fastsittende smuss, støv og finkornet sand på overflaten.

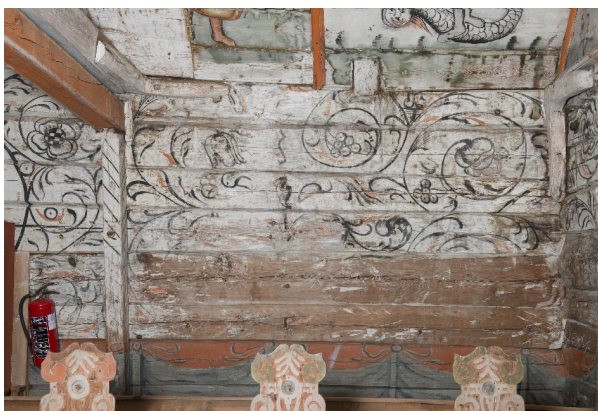
Fig. 55. Nordvegg. Østre del. Tømmervegg med slitasje

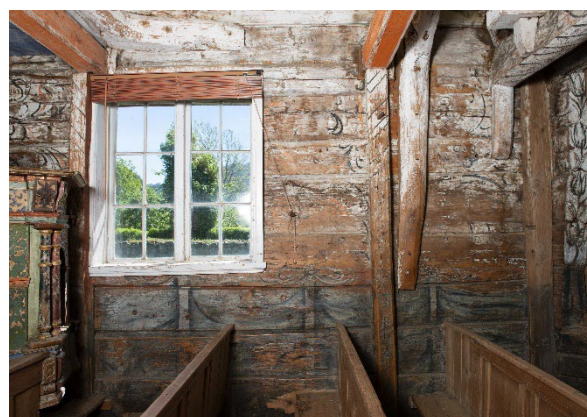
Fig. 56. Sørvegg. Vestre del. Store deler av dekoren er slitt bort.
