Tilbakeføringsprosjektet – Viste kirkeruin,
Randaberg kommune

Dato: 25.08.2016
Sidetall: 43
Opplag: 20

Oppdragsrapport 2015/2016
Universitetet i Stavanger,
Arkeologisk museum,
Avdeling samlinger
Avdeling konservering

Gård: Viste, gnr. 59, bnr. 4, Randaberg kommune, Rogaland.

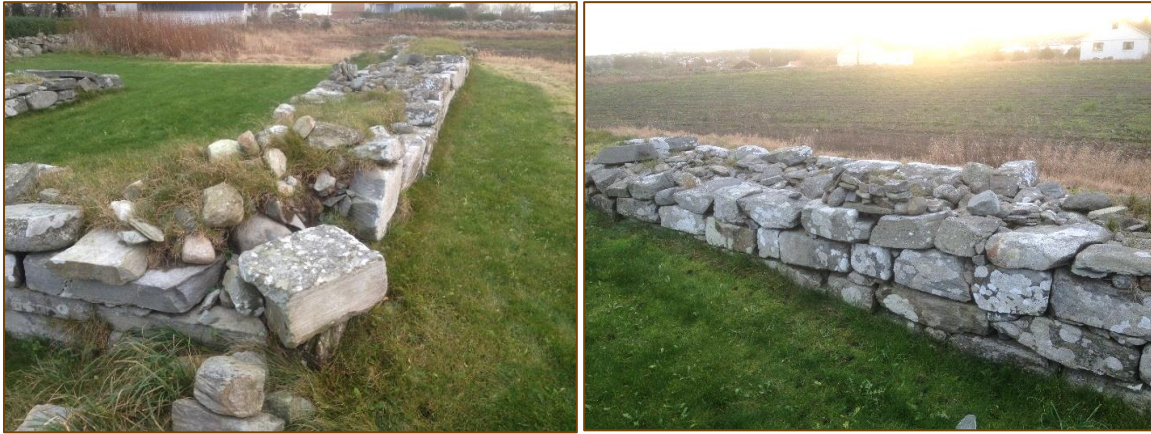
indre sydvestlige hjørner. Her hadde det oppstått lokale kollapser. Seks meter av murkjernen var uten torvlag og her lå «kistemur» -konstruksjonen åpen, men uten rester av opprinnelig kalkmørtel. Det var tegn på menneskelig inngrep i ruinen ved at noen av de små steinene fra murkjernen hadde blitt stablet i haug inntil den indre vangen. En tilhugget kleberstein i den ytre vangen av det sørvestlige hjørnet var nesten helt overdekket av torv.

Figur 10(a): Ytre vangen av det sydvestlige hjørnet. Kollaps har ført til at murkjernen ble eksponert og uten støtte (b): Indrevangen av sørveggen. Murverket var i relativt god og solid stand.

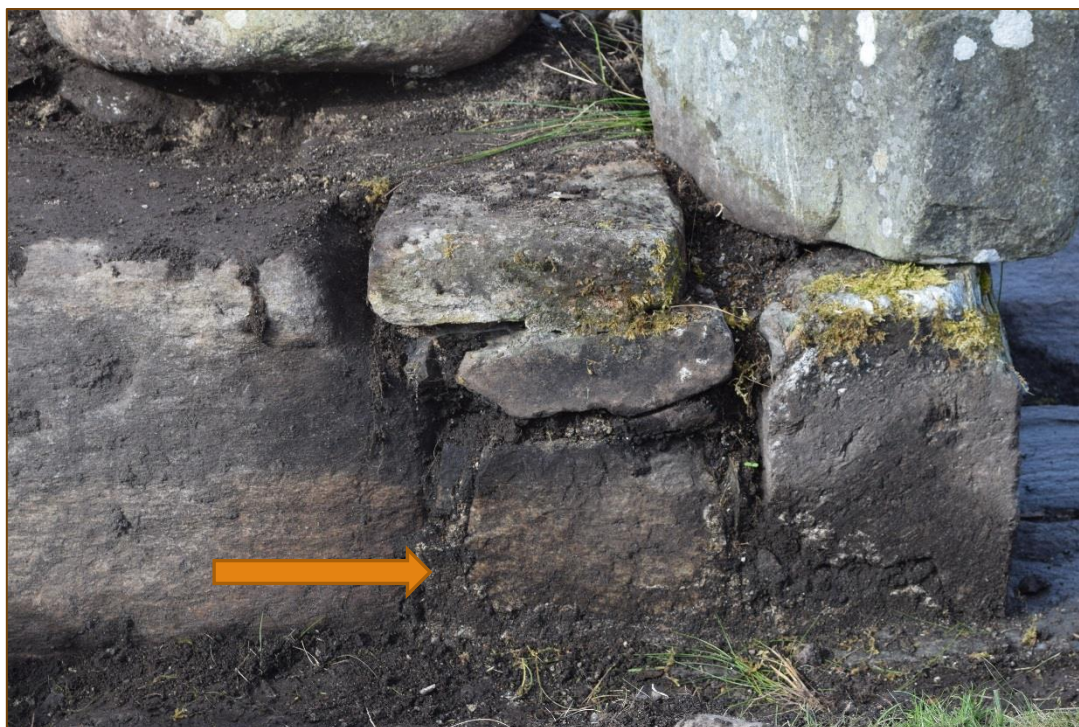
Figur 20: Indrevangen, vestvegg. Pilen peker på kalkmørtel i en stussfuger på det nedre skift av murverket.

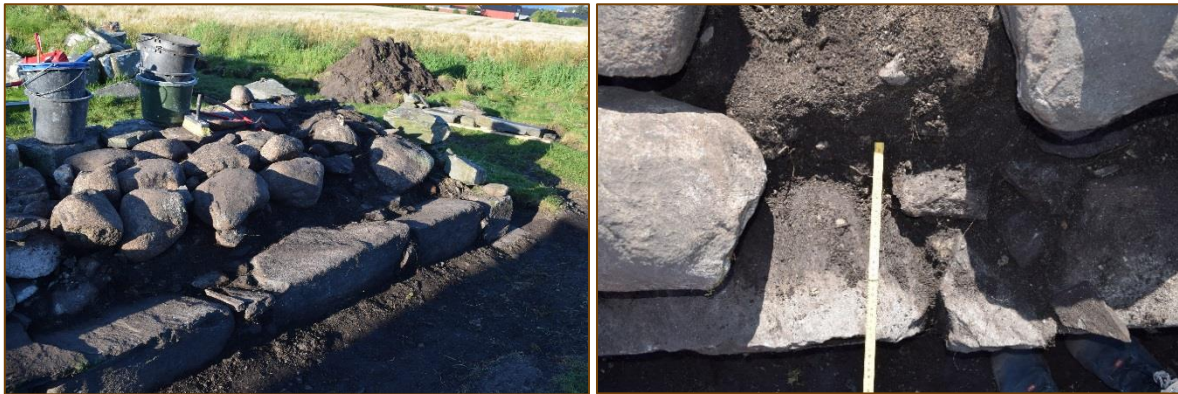
restaurering, det vil si at steinene var plassert slik sekundært, for å skape et inntrykk av murverket, antagelig under utgravingen til Helliesen (vangen er godt synlig på hans foto). Det var foreslått å legge steinene «flatt» (dvs. med lagdelingene horisontale i forhold til murlivet), slik at de kunne bli mer stabile på murkronen. Imidlertid ble det funnet opprinnelig kalkmørtel i murkjernen i det nordvestre hjørnet nærmest som avtrykk av noen av disse steinene på høykant (se fig 24). Dette viste at steinene faktisk stod i deres opprinnelige posisjon og ble derfor tørrmurt tilbake slik som de sto (se fig 25).

Figur 24: Ytre vangen av nordveggen (a): Murkjernen ble rensert for torv og jord, og øverste skift (steinene på «høykant») ble demontert (b) Avstanden mellom murlivet og opprinnelig kalkmurtkjernen passer kun til steiner murt tilbake på «høykant».

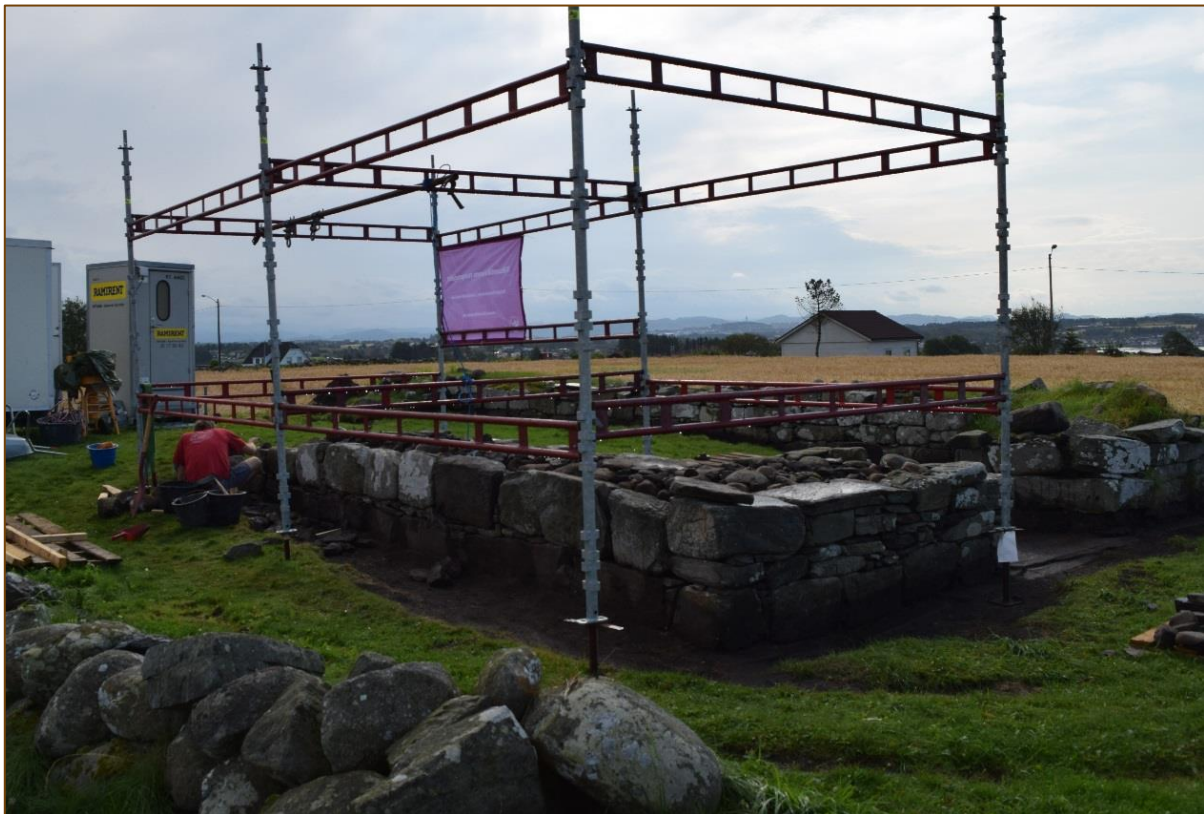
Figur 25: Ytre vangen av nordveggen. Øverste skift ble montert tilbake med steinene på «høykant».

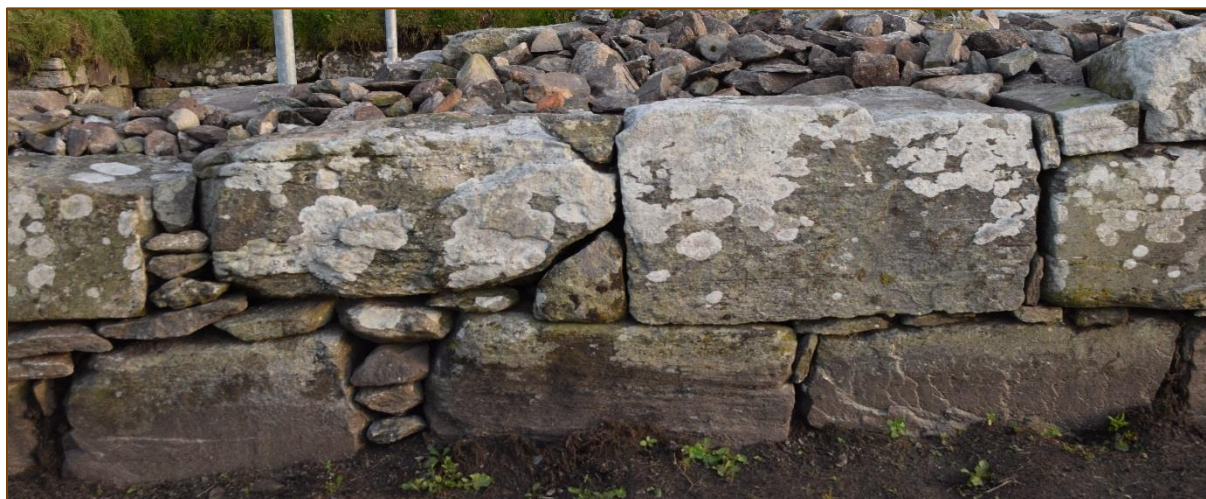
Resten av ruinens murverk stod ganske stabilt bortsett fra det øverste skift som trengte stabilisering ved kile- og pinnestein før toppdekket ble lagt. Noen pinnestein ble lagt i murverket hvor det ble vurdert som nødvendig. Det var viktig å bevare «*det samme preget som den hadde opprinnelig*» (Riksantikvaren 2003) side 67, noe som ble ivaretatt ved å sammenligne historiske fotografier samt tegninger og foto før arbeidet begynte. For å harmonisere utseende ble det brukt kun pinnestein med naturlige overflater, dvs lenge eksponerte og lavbegrodde overflater (se fig 26).

Figur 26: Stabilisering av sørveggen ved pinnesteiner. Kun pinnestein med naturlige overflater ble brukt.

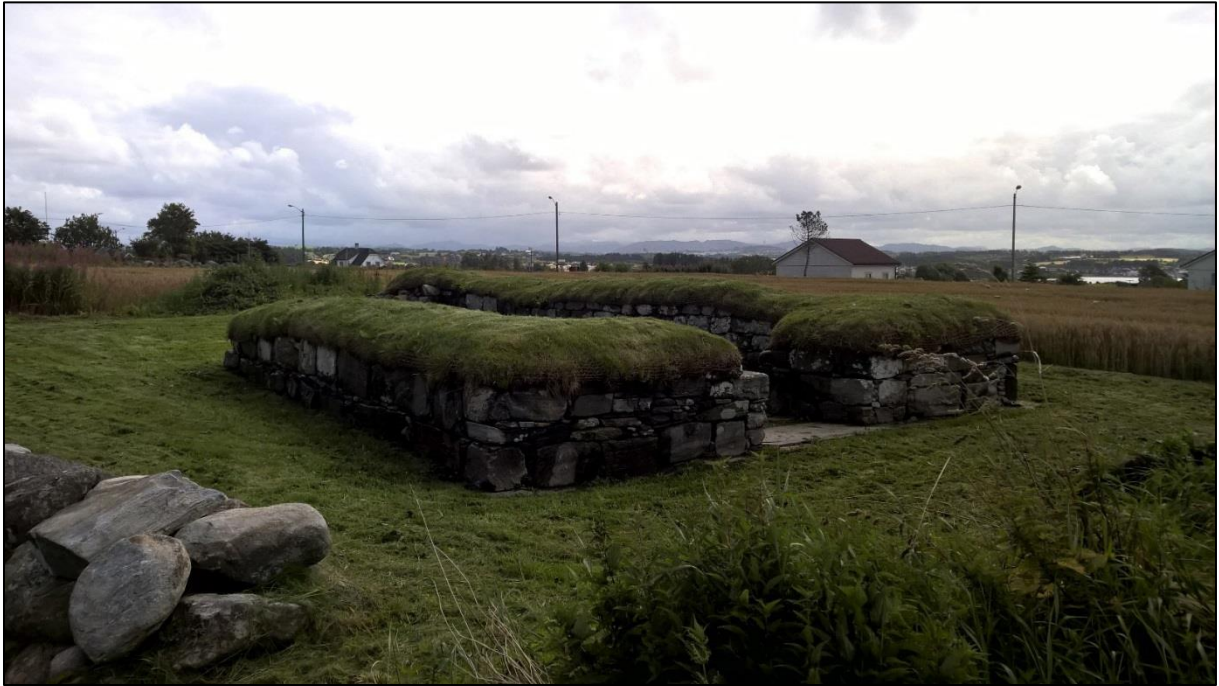
Figur 45: Tilstand av ruinen og ruin området - Juli 2016.
