A 248 Mariakirken i Bergen Malerier og epitafier

Donatortavle (inventar nr. 22)

Undersøkelser og behandling

Oppdragsrapport 2012/17
Universitetet i Stavanger,
Arkeologisk museum,
Avdeling for konservering

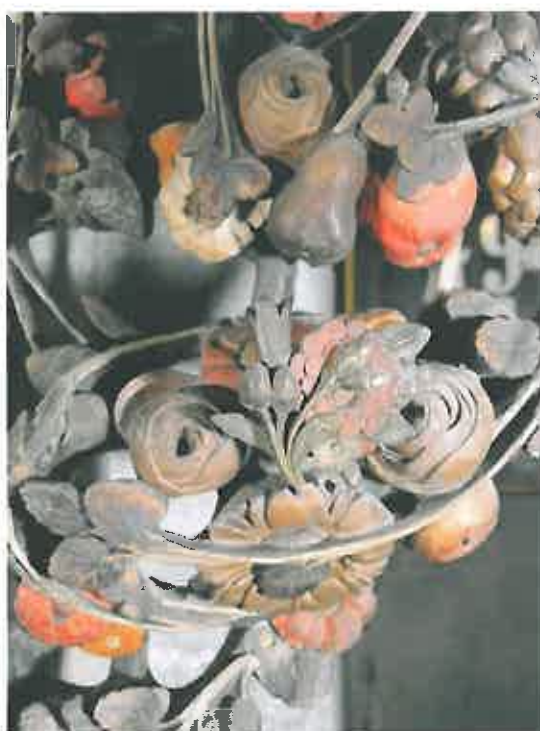
Foto 2: Detalj av utskåret rammeverk med slitasier, avskallinger og avbrukne detalier.

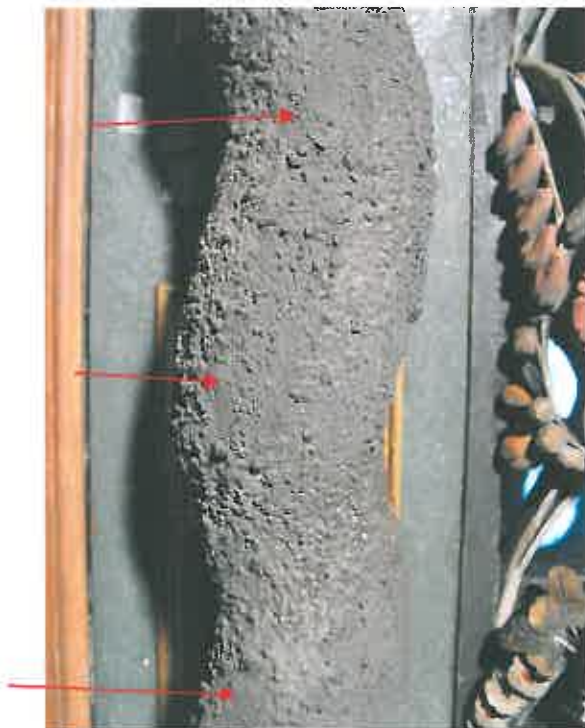
Foto 4: Detalj av venstre søyle. Store "retusjer" med annen overflatekarakter enn original (områdene rundt rød pil)

Det er enkelte opp- og avskallinger også i hovedfeltets elementer. Misfargede retusjer på flater og profiler, samt store partier med avvikende oppbygging av søylenes "knudrete" overflate sees fra tidligere behandling (foto 4). Hovedfeltets medaljong er elementet på epitafiet med dårligst tilstand (foto 1 og 3). Det er tallrike loddrette, takformede oppskallinger som følger treretningen. I øvre del har flere av oppskallingene løsnet og falt av. Grunderingen ligger her eksponert. Mange av skadene er knyttet til kanter av tidligere behandlede skader.

Det er enkelte opp- og avskallinger også i hovedfeltets elementer. Misfargede retusjer på flater og profiler samt store partier med avvikende oppbygging av søylenes ”knudrete” overflate sees fra tidligere behandling (foto 4).

Det ble også anbefalt å justere de store retusjene på søylene i hovedfeltet med gouchefarger.

Etter rensebehandlingen med Shellsol A, ble imidlertid de gamle misfargede retusjene synlige og stod i sterk kontrast til de originale fargepartiene. For å oppnå en visuell enhet kan det være nødvendig å korrigere disse med gouache- eller akvarellmaling. En slik retusjeringsbehandling anbefales å utføres *in situ*, slik at konservatoren kan få et helhetsinntrykk av donatortavlen på veggen i Mariakirken.

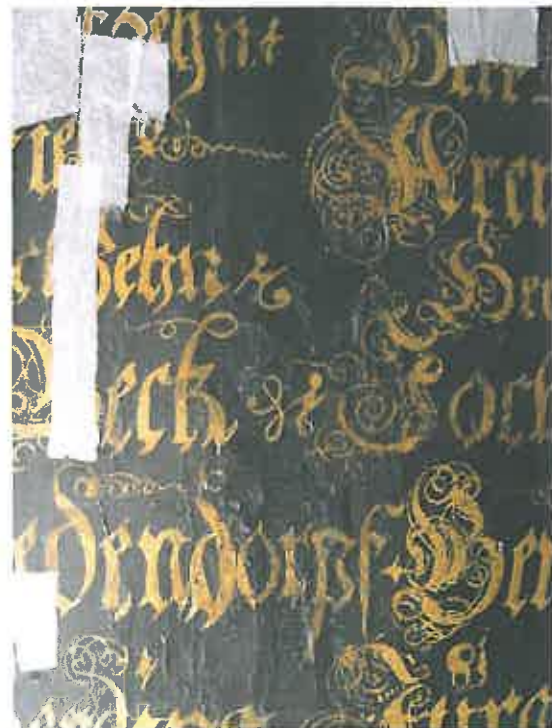
Foto 5: Detalj av skriftfelt hoveddel. Tidligere retusjer og opptegning av manglende bokstaver

Tidligere behandlede skader er ikke, eller bare delvis, kittet opp. Dette, sammen med glansforskjell gjør at skriftfeltets midtre del stedvis oppleves som oppbrutt av lodrette "striper" (foto 5).

Hovedfeltets medaljong er elementet på epitafiet med dårligst tilstand (foto 5 og 15).

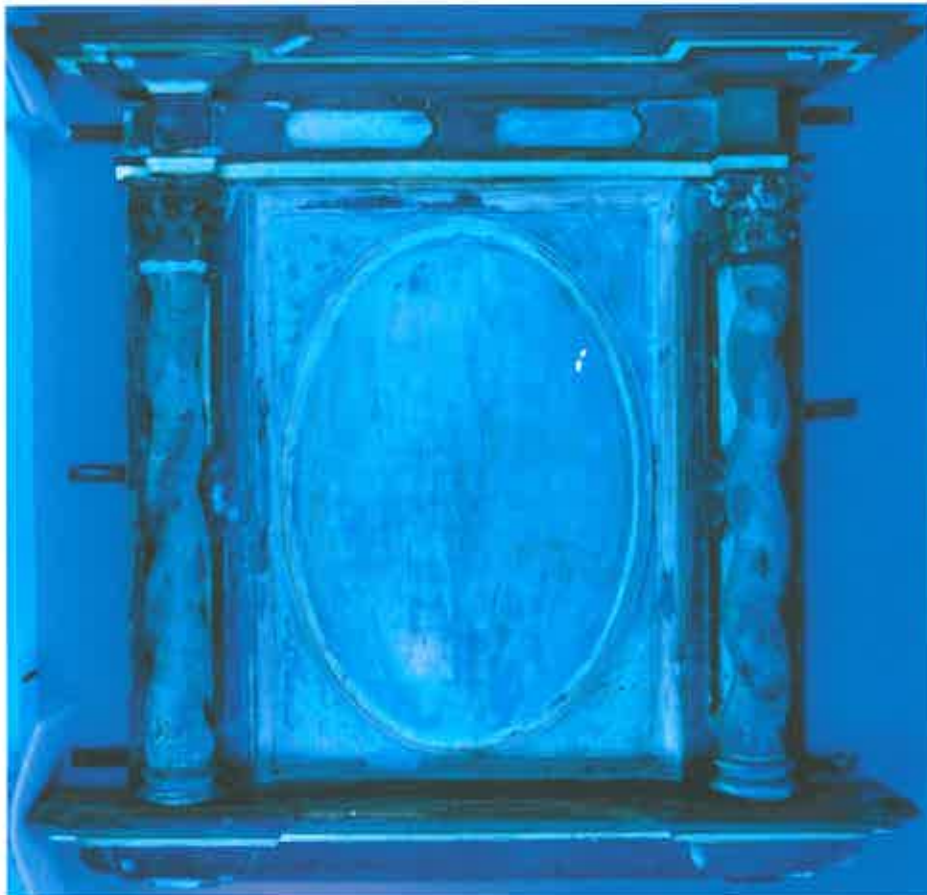
Foto 7: UV-fotografi av hovedfeltet

Observasjoner under UV-lys viste at de fleste glansfulle partiene i hovedfeltet fikk en grønnlig fluorescens (den sorte medaljongen, den rektangulære rammen, skillpadderimitasjonsfeltene og de to søylene). Disse var sannsynligvis dekket av en naturlig harpiks eller en voks-harpiks forbindelse, for å gi dem en ytterligere glansfull overflate. Fernissen var ujevnt påført og trolig fordrevet med pensel, da det var mulig å skimte tydelige penselstrøk.

De mørke partiene på UV-opptaket er trolig eldre retusjer fra tidligere behandlinger. Disse er hovedsakelig lokalisert på søylene og rammeverket rundt medaljongen. Flere av retusjene på medaljongen ligger under fernissen, mens enkelte ligger over fernissen. Dette kan indikere at det er flere generasjoner med retusjer.

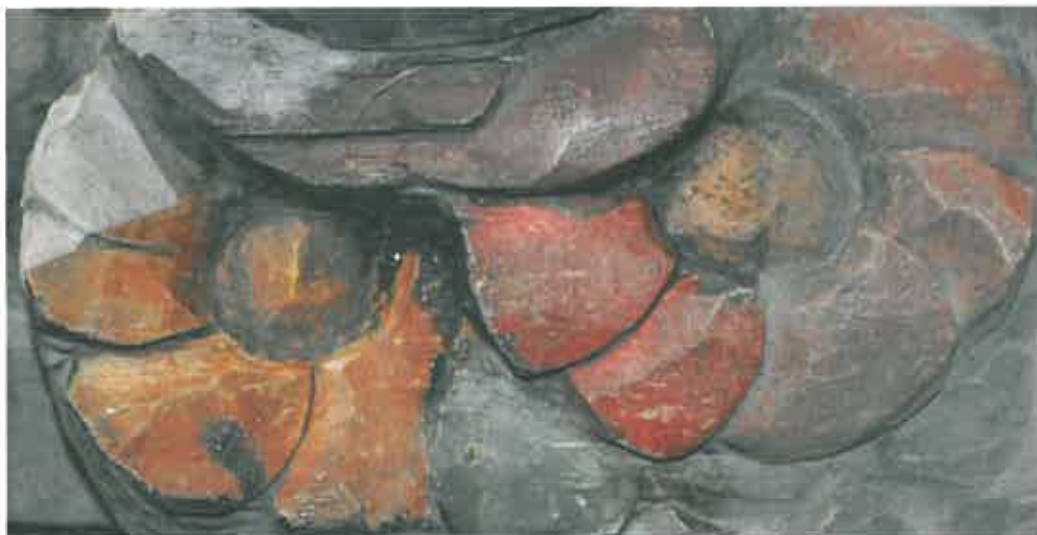
Malingslaget på rammeverksdelene er i forholdsvis god konserveringstilstand. Enkelte mindre opp- og avskallinger er spredt rundt, mest i venstre del av rammeverkets understykke. En del slitasjer sees på de mest fremstikkende detaljene (foto 12,13,14).

Foto 12: Detalj av dekordel delvis rensert (midtre del av venstre vinge)

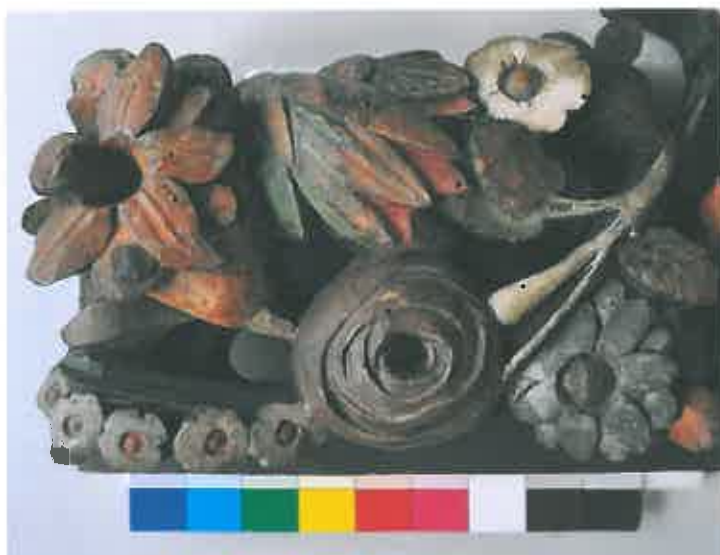
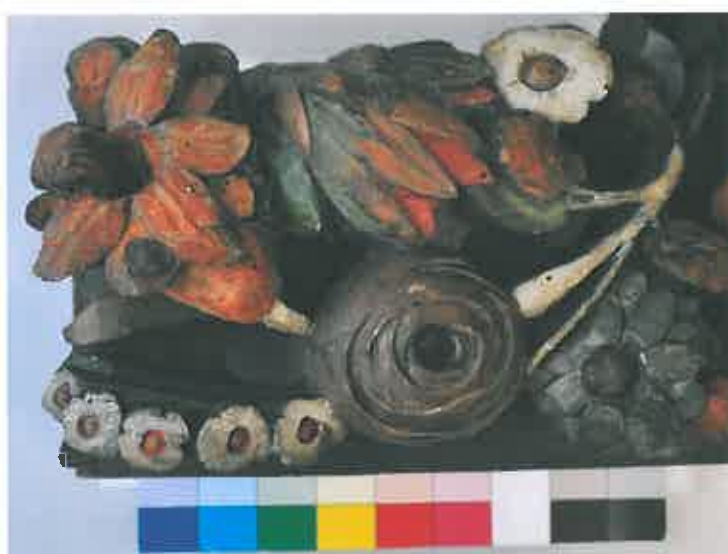
Foto 13 og 14: Nedre del av venstre vinge før og etter rensing.

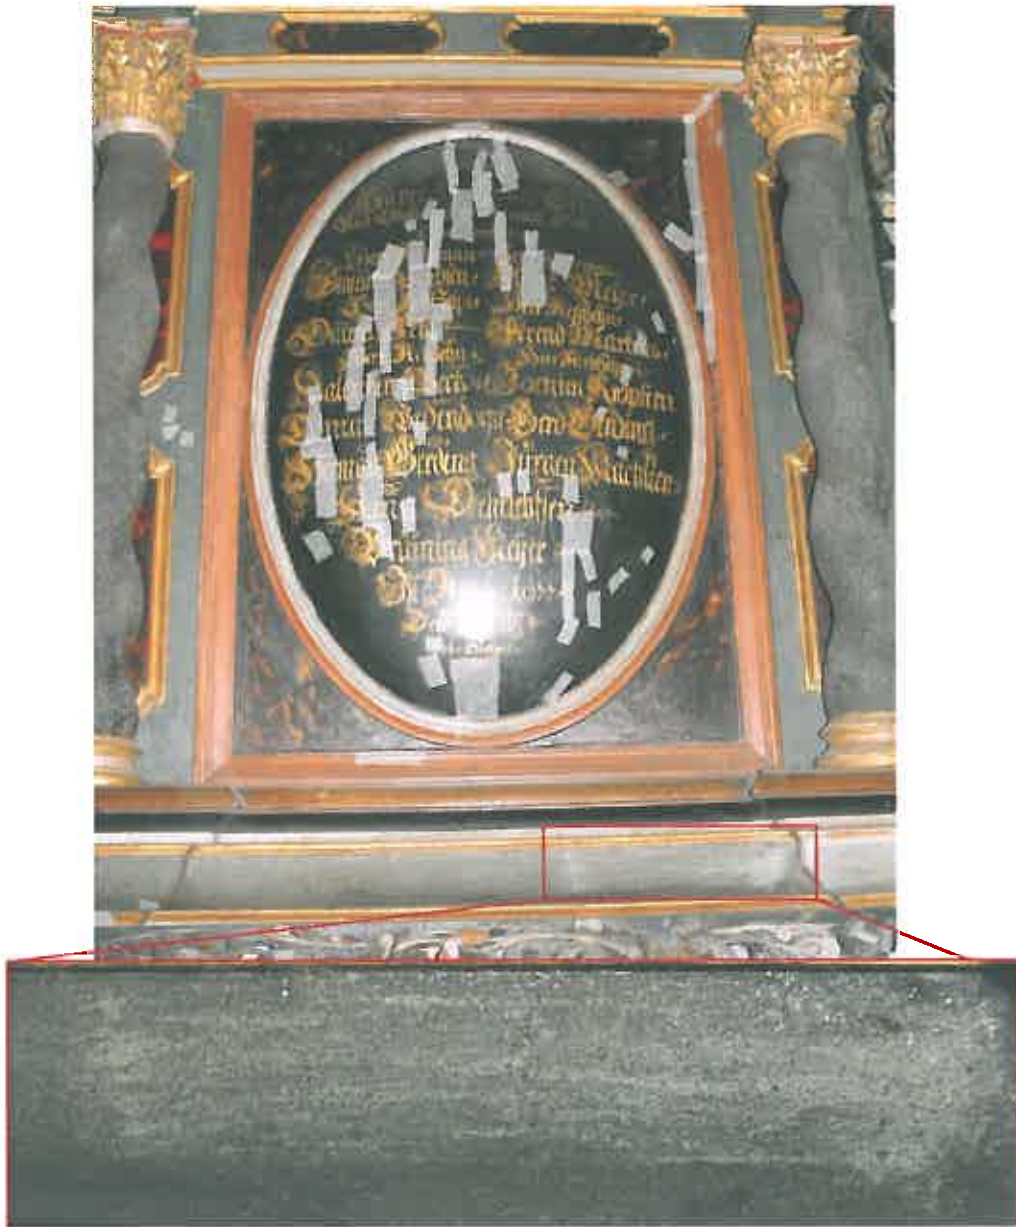
Det er tallrike loddrette, takformede oppskallinger som følger treretningen. I øvre del har flere av oppskallingene løsnet og falt av. Grunderingen ligger her eksponert. Mange av skadene er knyttet til kanter av tidligere behandlede skader. Tidligere behandlede skader er ikke, eller bare delvis, kittet opp. Dette, sammen med glansforskjell gjør at skriftfeltets midtre del stedvis oppleves som oppbrutt av loddrette ”striper” (foto 15).

Foto 15: Hovedfelt etter forsidesikring i kirken, detalj av grå-hvitt belegg.

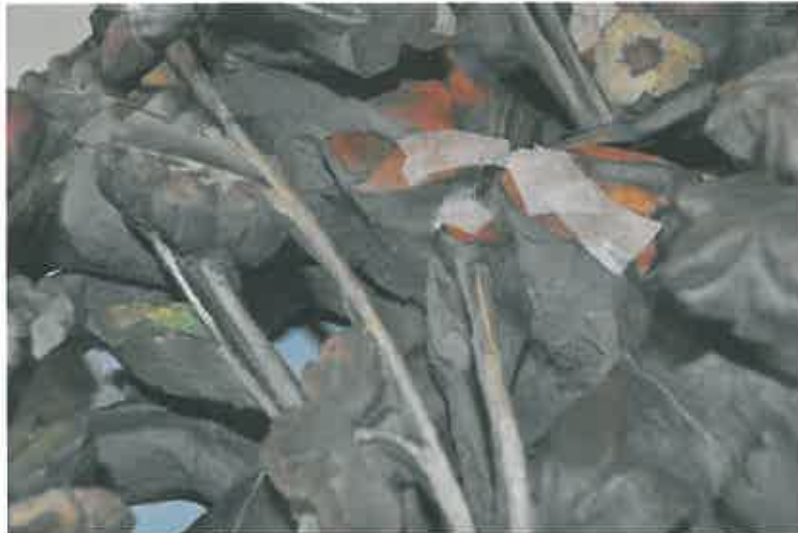
Overflaten er støvete (foto 16). Glansen er jevn bortsett fra i hovedfeltets medaljong (omtalt under malingslag). Høyre del av hovedfeltets avrundede sokkelfelt med glimmer har et gråhvitt belegg. Belegget har horisontale striper og det kan se ut som om det har blitt forsøkt rengjort med klut (foto 15). I øvre høyre del av nedre rammeverk har enkelte av de utskårne blomstene liknende gråhvite flekker og renn på overflaten. Den felles plasseringen og at overflaten på sokkelfeltet bærer spor etter å ha blitt forsøkt rengjort indikerer at skaden kan ha sammenheng med søl (kanskje fra kalking av veggene?).

Foto 16: Tykt støvlag ligger på overflaten (rammeverk, venstre vinge)

Hele rammeverket var dekket av et tykt støvlag, særlig synlig på toppstykket. Disse partiene ble i første omgang rensset for løst støv og smuss ved hjelp av en myk pensel, hvor støvet ble børstet mot munningen på en støvsuger.

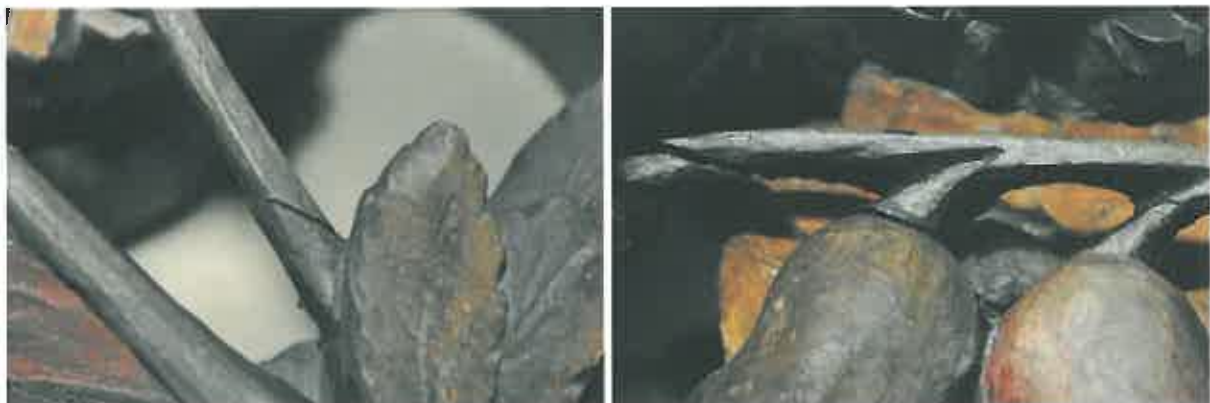
Det ble observert noen skjøre partier i rankedekoren, (se detaljer i Vedlegg 1), hvor treverket i enkelte områder var splittet. Dette fenomenet gjaldt hovedsakelig i de tynnere utskjæringene, slik som blomsterstilkene. I tillegg hadde flere frukt- og blomsterklaser mistet feste til hovedstrukturen. Det ble valgt å få hjelp av møbelsnekker Michael Heng for utbedre disse to skadetyperne i treverket. Splittene ble limt med animalsk lim.

Foto 17 og 18: Detalj av høyre og venstre ving som viser skjøre partier i treverket

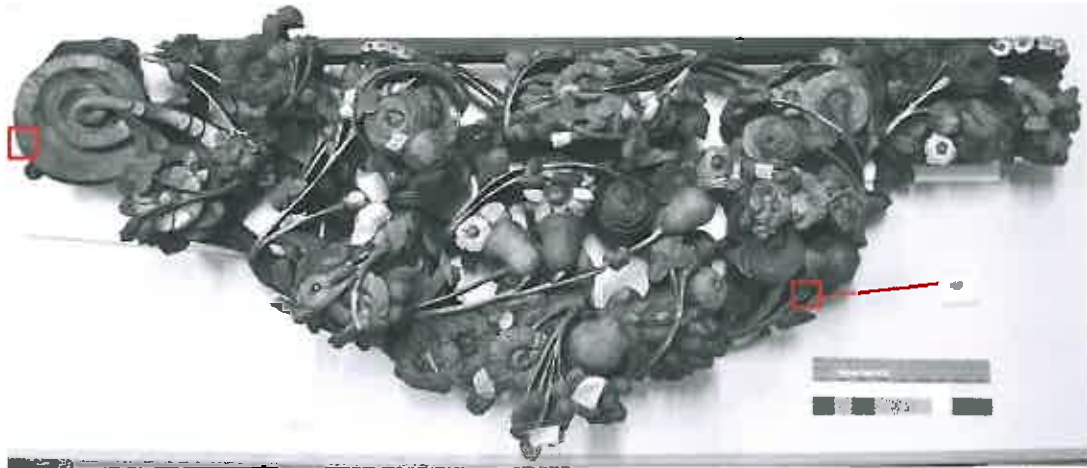
To fragmenter på den venstre vingen hadde mistet feste til hovedstrukturen. Det ene originale trefragmentet (til venstre i fotografiet) ble festet med Medium for Konsolidering (MfK) og varmeskje (ca 55 °C). Det andre fragmentet var en gammel kitting fra en tidligere restaureringsbehandling. Denne ble ikke festet tilbake, da den ikke er original (se begrunnelse under).

Foto 19: Venstre vinge: lokaliseringen av det løsnede fragmentet markert med rødt

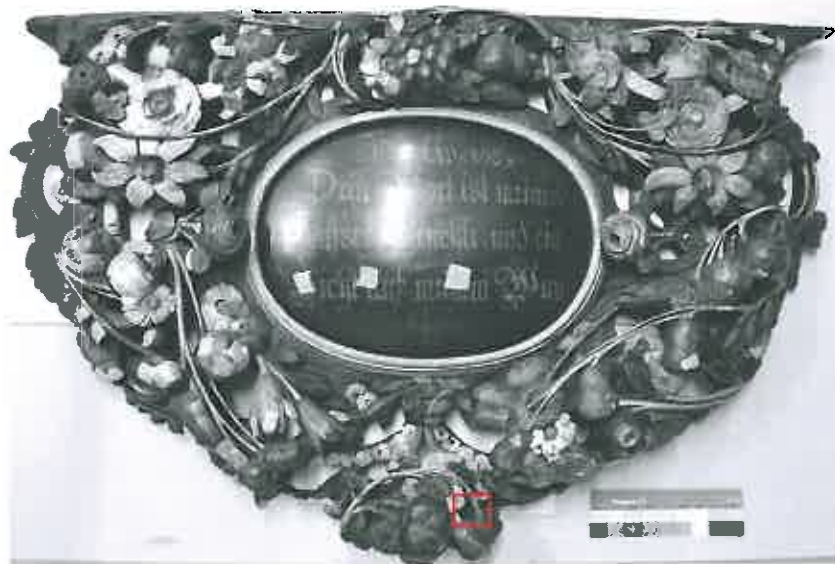
Under behandlingen av det nederste rammeverket skallet det av to små fragmenter. Den første var lokalisert på baksiden av bunnstykket, mens den andre var plassert i den nedre delen av kransen. Disse så ut til å bestå av gammel støvete voks som stammet fra en tidligere behandling av donatortavlen.

Foto 20: Nederste vinge: lokaliseringen av det løsnede fragmentet markert med rødt

Det ble valgt ikke å feste de gamle kittingene tilbake av følgende årsaker: De er ikke en del av originalverket, da voksen er et sekundært materiale som ble benyttet under en tidligere behandling. De var svært nedbrutte og tørre, noe som hadde medført tap av vedheft til originalstrukturen. Det ville også være svært vanskelig å få dem tilpasset hullene igjen, da de hadde krympet. De gamle kittingene var lokalisert inni ornamentstrukturen og var dermed ikke synlig for betrakteren. Valget om ikke å feste dem tilbake vil hverken endre verkets estetiske uttrykk eller den originale materielle integriteten.

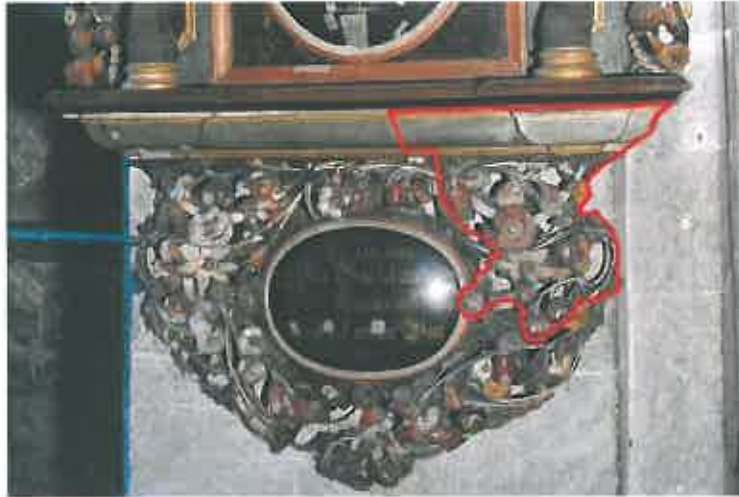
Den øvre kvartdelen av det nederste rammeverket ble også rensert med saliva (se rød markering på foto 24). Som tidligere nevnt var dette området preget av et grå-hvitt overflatefenomen, som kan ha vært et resultat av en ukjent væske (kalksøl?) som har rent nedover dette partiet. Det samme overflatefenomenet var synlig på det nedre hjørnet av hovedfeltet, hvor det ser ut som om noen har forsøkt å vaske det bort.

Foto 24: Område, markert med rødt, som er preget av et grå-hvitt overflatefenomen

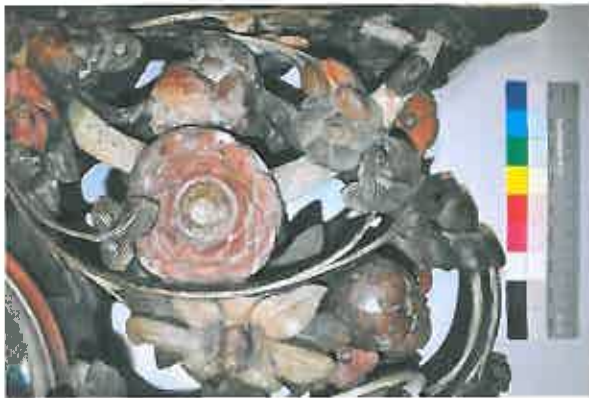
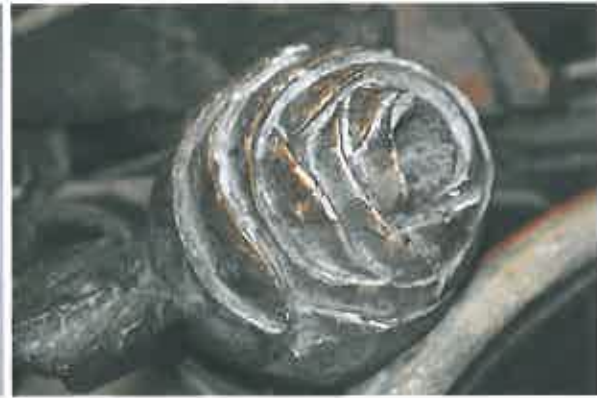
Foto 25 og 26: Område preget av grå-hvitt overflatefenomen før behandling

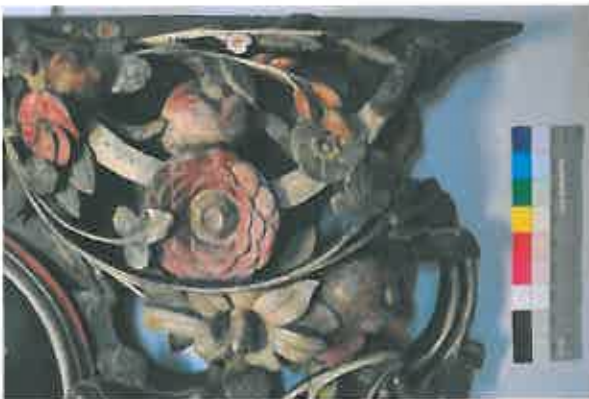
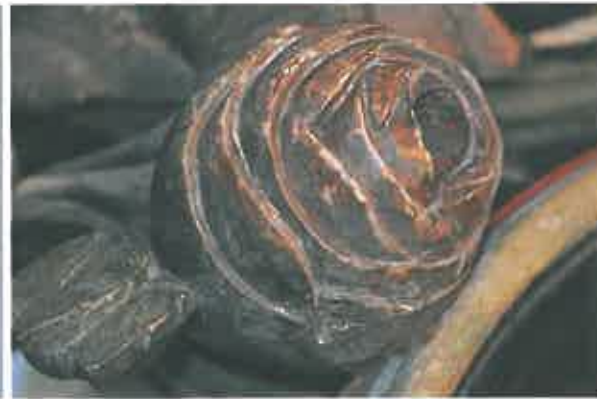
Foto 27 og 28: De samme områdene etter behandling

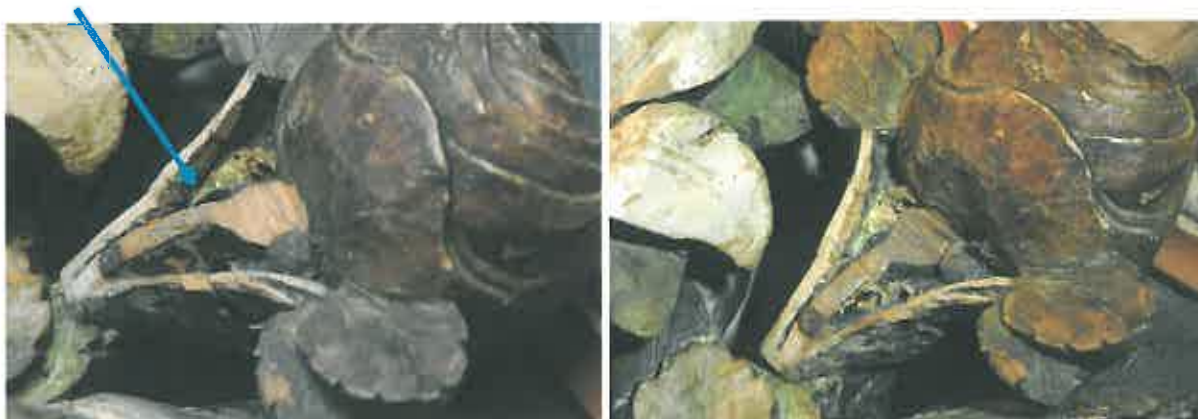
Foto 33 og 34: Detalj av den nederste vingen før og etter retusjering

To områder med synlige tap i treverket ble retusjert med gouachefarger for å redusere skadenes forstyrrende fremtoning (foto 33-36).

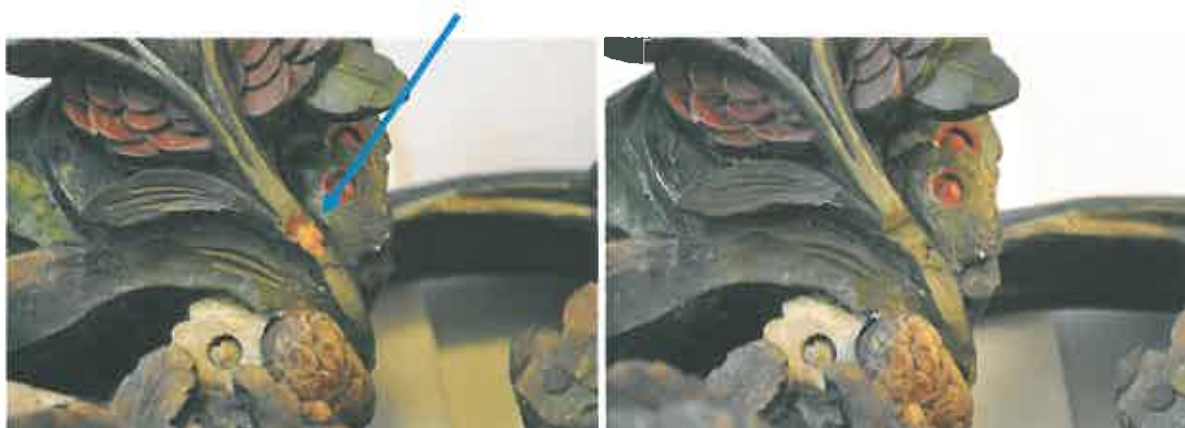
Foto 35 og 36: Detalj av den høyre vingen før og etter retusjering

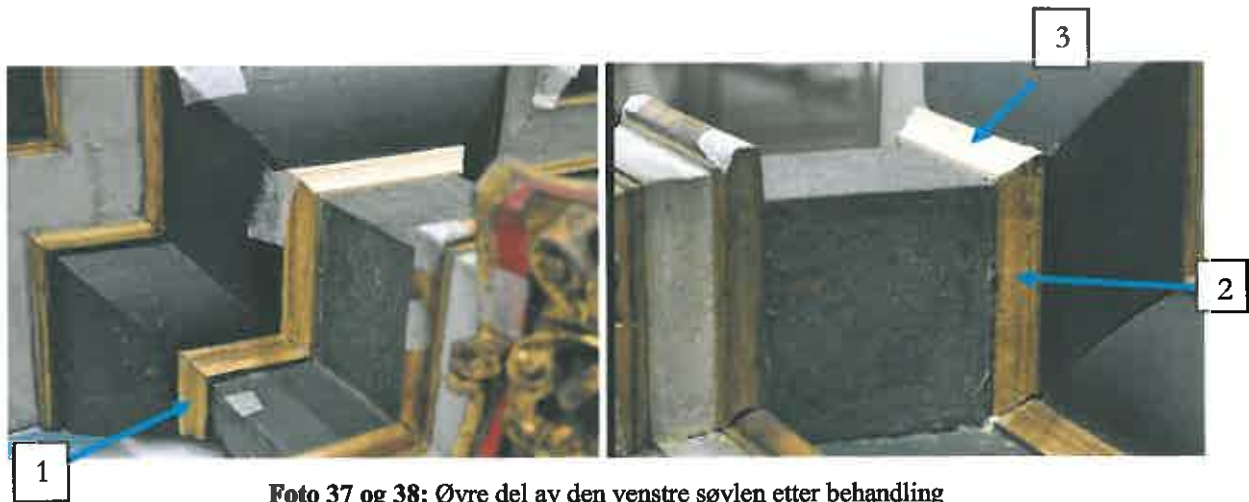
Foto 37 og 38: Øvre del av den venstre søylen etter behandling

På toppen av den venstre søylen manglet tre deler: to av dem var bevart og kunne monteres tilbake (1 og 2 på illustrasjonen under); og den tredje måtte konstrueres på ny (3). I tillegg måtte de to søylenes feste til hovedstrukturen forsterkes, da deres opprinnelige hold ikke lenger var tilstrekkelig. Monteringen av delene ble utført med animalsk lim og arbeidet ble utført av møbelsnekker M. Heng.

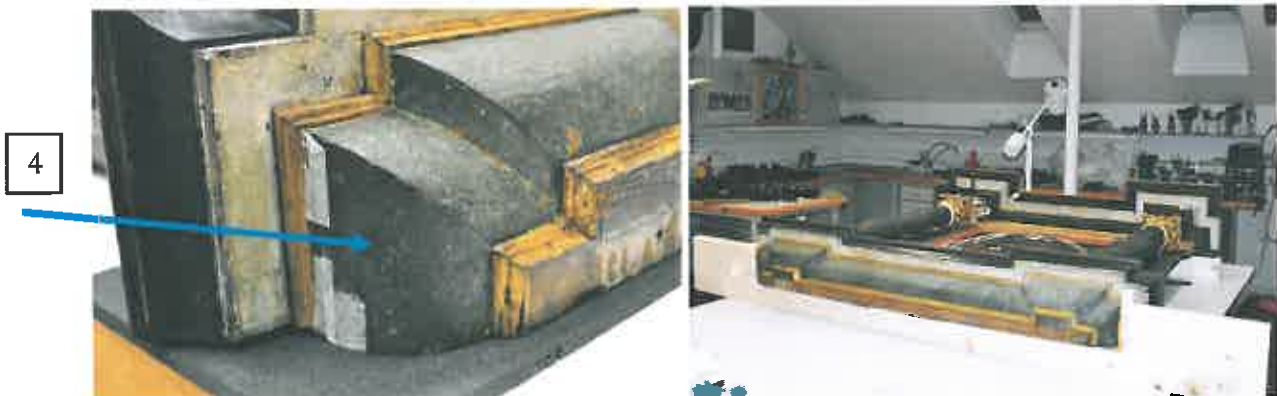
Foto 39: Løs del ferdig pålimt på nedre venstre del av hovedfelt.

På grunn av den venstre søylens manglende feste, har den ført til slitasje og skade på de omkringliggende fargelagene (foto 39). Disse områdene ble også konsolidert med størlim (3%).

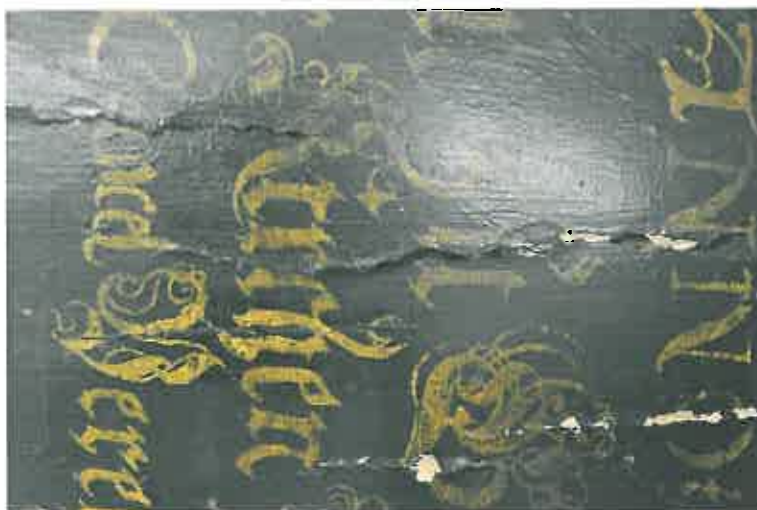
Foto 42: Detalj av takformede oppskallinger på hovedfeltet

Medaljongen i hovedfeltet var preget av karakteristiske takformede oppskallinger som hadde mistet vedheft til underlaget (foto 42). Disse ble punktkonsolidert med Medium for konsolidering (MfK). Konsolideringsmiddelet ble påført med en smal pensel og varmet opp med en varmeskje (55 °C) over melinex for å øke middelets inntrengningsevne og klebeevne. De største oppskallingene ble deretter behandlet med varmeskje (75-80 °C) over melinex, hvilket gjorde det mulig å redusere spenningene slik at oppskallingene kunne planeres.

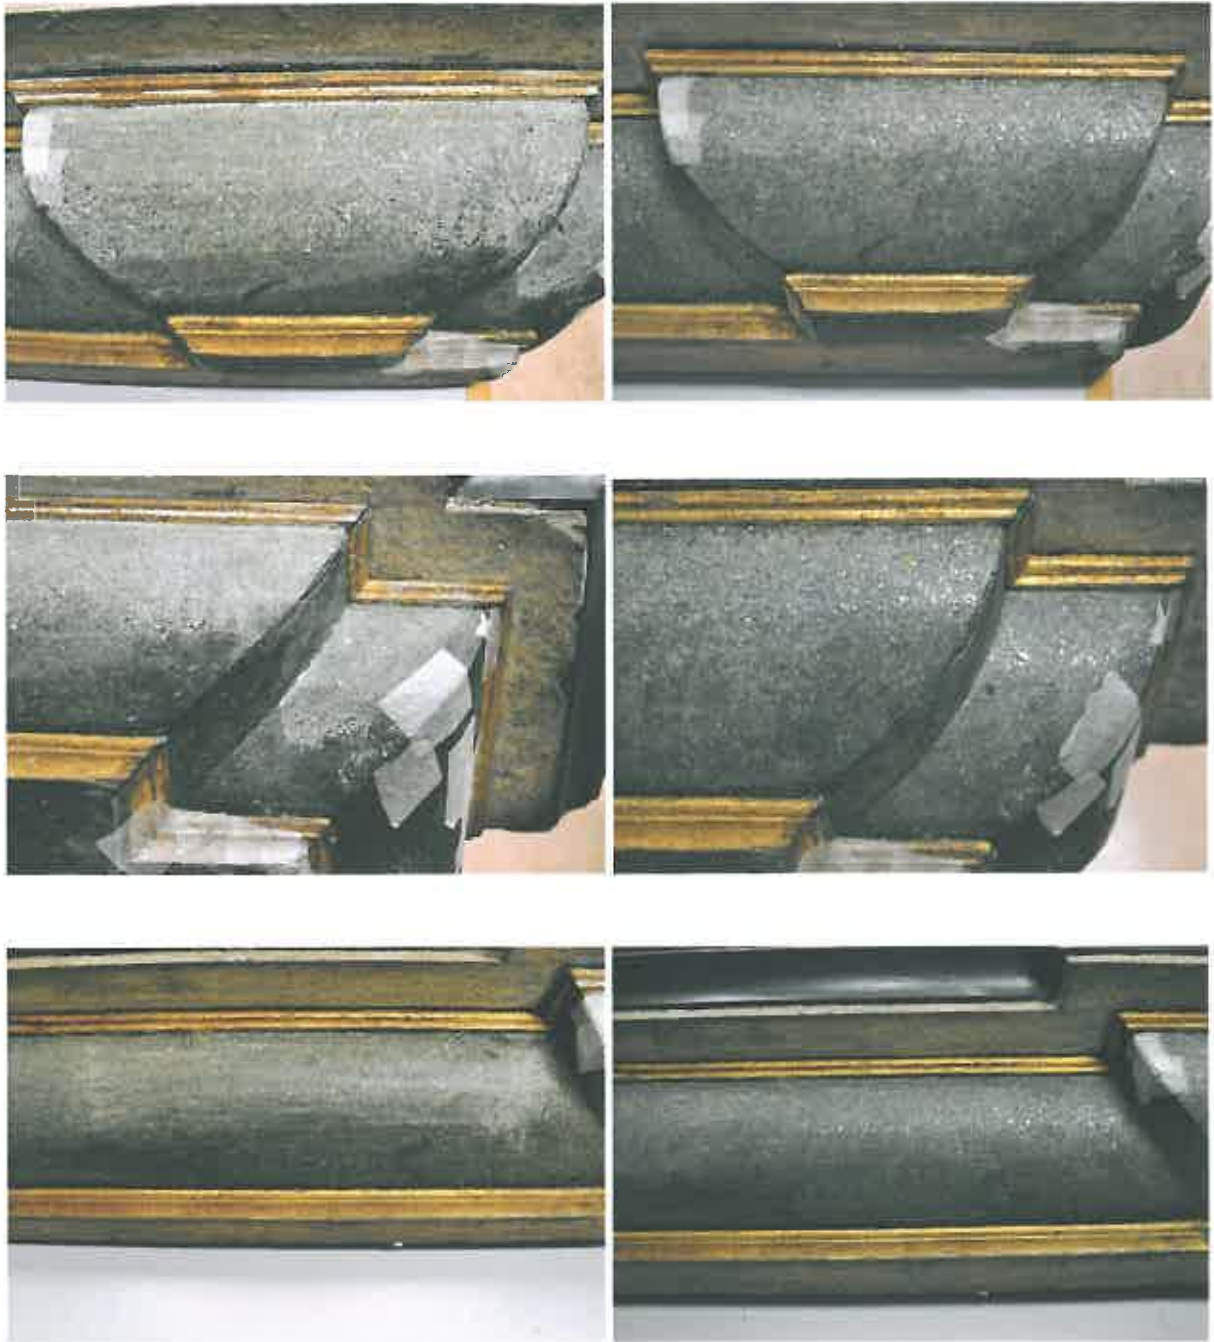
Foto 44 til 49: Område preget av et grå-hvitt overflatefenomen, før (venstre) og etter (høyre) behandling

Saliva ble også benyttet til å behandle det grå-hvite overflatefenomenet på den nedre høyre delen av hovedfeltet, da dette middelet hadde størst renseeffekt uten å påvirke fargelagene. På grunn av glimmeret i det grønne fargelaget, har området en ru og ujevn overflate som gjør det problematisk å rense med bomullspinne uten at fibre fra bomullen henger fast på overflaten. Området ble dermed renset på følgende måte: overflaten ble bearbeidet i små sirkler med pensel fuktet med saliva, så ble smusset og fukten absorbert underveis med en tørr bomullspinne.
