## A 248 Mariakirken i Bergen Malerier og epitafier

### Portrett av Johannes Nyhoff

### Undersøkelser og behandling

Oppdragsrapport 2012/37  
Universitetet i Stavanger,  
Arkeologisk museum,  
Avdeling for fornminnevern

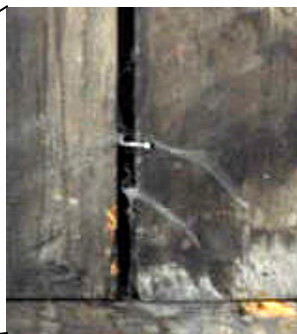
**Figur 7:** Baksiden av maleriet. Eldre spikere benyttet til montering av maleri i prydrammen er markert med rød pil.

Begge sidebordene har en tydelig konveks krumning, i motsetning til det midtre bordet. Det er synlige fuktskjolder i treverket langs begge langsiden og den nedre kanten (fig.7). I venstre bord (sett bakfra) er det en loddrett kvistskade på om lag 22 x 2,5 cm. Skaden er utbedret ved at et trestykke på ca 19 x 0,8 cm er felt inn og festet med lim. Det venstre bordet er preget av flere sprekker enn de øvrige to.

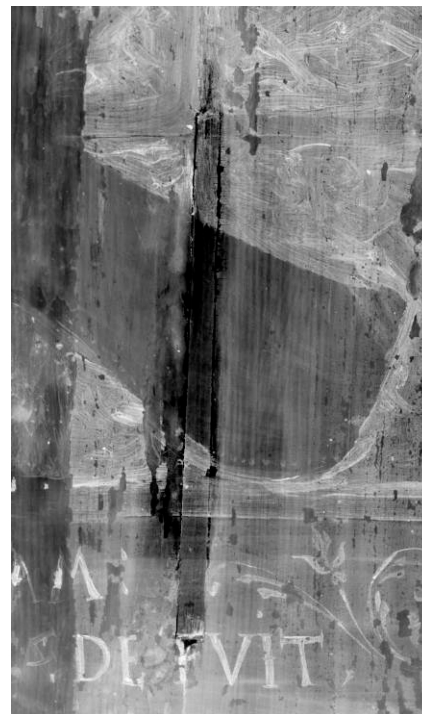
Skader i treverket og fargelaget fremstod som mørke flekker på røntgenopptaket. I nedre venstre hjørne har det blitt innfelt en trebit som kommer tydelig frem på røntgen (fig.12). Endringer av formen til Nyhoffs sko kommer også tydelig frem (fig.13). Opprinnelig har de vært smalere uten den store avrundingen de har i dag.

Figur 12: Detalj av røntgenopptak, treinnfelling i nedre kant.

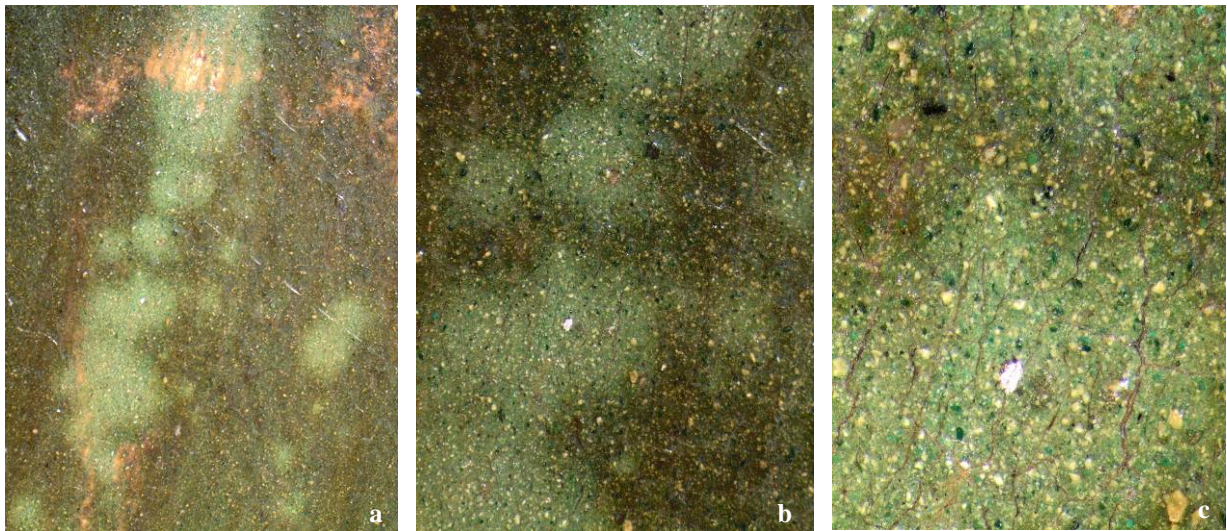
**Figur 15:** Detaljopptak av bleket grønnfarge i bakgrunnen. **a)** 8x forstørrelse, **b)** 20x forstørrelse, **c)** 50x forstørrelse.

og lysere partier, hvor det trolig har oppstått en fargeendring (fig.15). Det er problematisk å si med sikkerhet hva som er årsaken til dette, men med visuelle observasjoner i mikroskop ser det ut som om noe har dryppet eller blitt sølt på maleriets overflate og således bleket fargen.

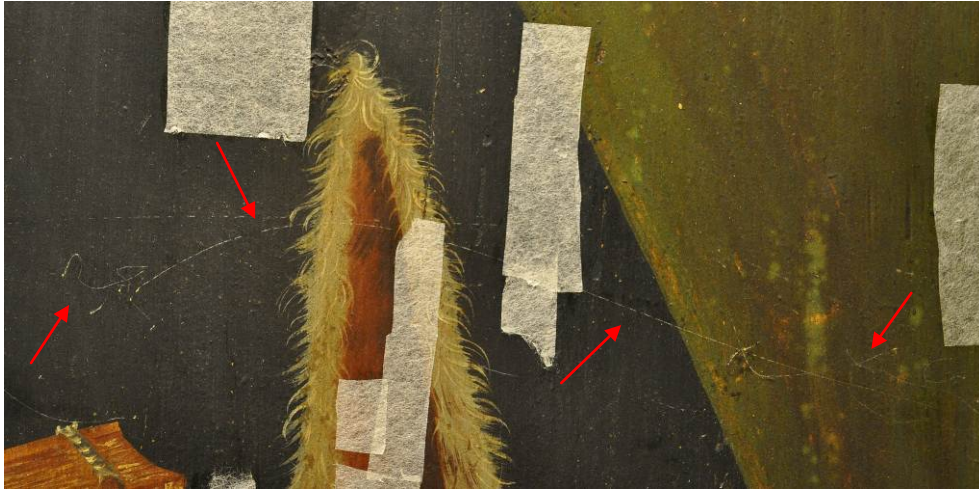
Maleriet er fernissert, men denne ser ikke ut til å ha gulnet eller mørknet nevneverdig. Overflaten er noe støvete. På høyre side, over hånden med boken, er det lange riper og ”kruseduller” som har blitt påført overflaten mekanisk (fig.16).

**Figur 16:** Ripe i overflaten av maleriet, lokalisert den portrettertes venstre skulder.

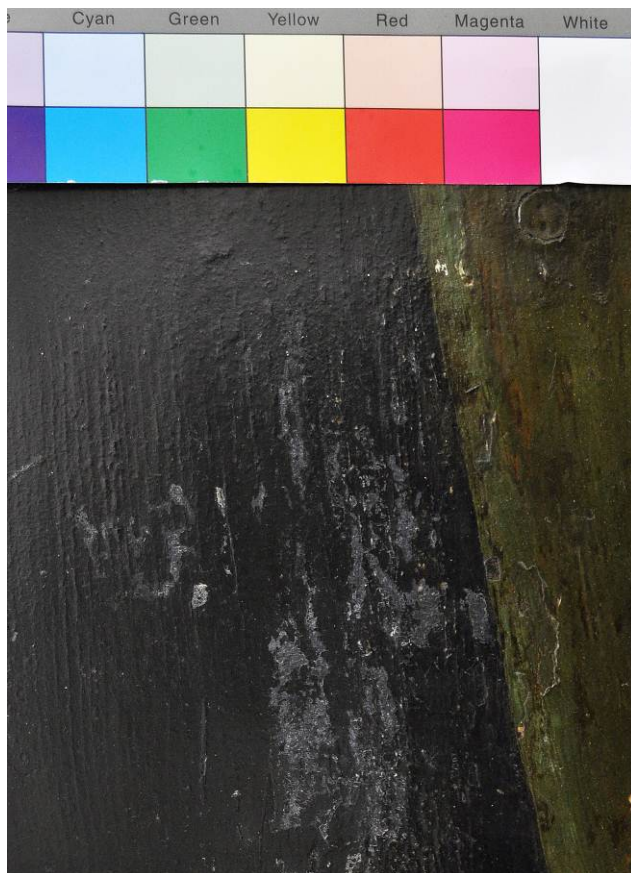
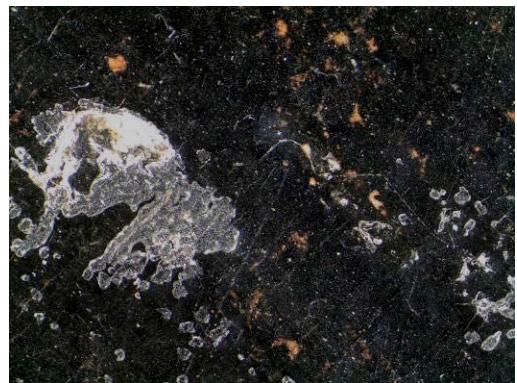
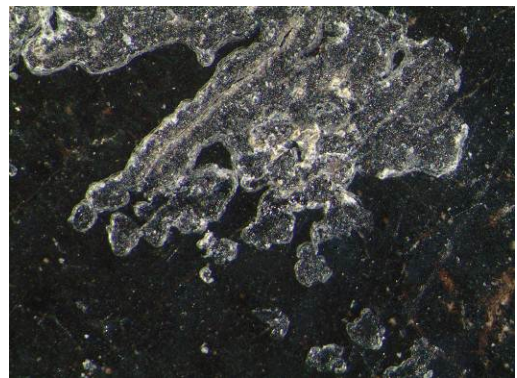
Maleriet er i flere områder preget av et hvitt overflatefenomen, her omtalt som *blanching* (fig.17-19). Disse er hovedsakelig markert på den sorte kåpen, men også i begrensede områder i den grønne bakgrunnen. *Blanchingen* forringer fargene og redusere dybdeillusjonen. Dette er særlig skjæmmende i de mørke fargepartiene.

**Figur 17:** *Blanching* av fernissen på overflaten av maleriet

**Figur 18:** *Blanching* av fernissen på overflaten av maleriet (20x forstørrelse)

**Figur 19:** *Blanching* av fernissen på overflaten av maleriet (50x forstørrelse)

I mikroskop ser fenomenet ut som oppbrutt ferniss eller voks som ligger i større lyse flak, eller lokale ansamlinger. Ansamlingene har en sprø og knudrete struktur og er kun lokalisert til fernissoverflaten. Det kan antas at maleriets overflate har blitt tilført betydelig fukt som har svulmet fernissen, og etterlatt små hulrom i strukturen etter at vannet har fordampet.

I områdene hvor den oppbrutte fernissen var blitt fjernet ble det påført et nytt lag ferniss med en smal pensel under stereomikroskop. En halvblank MS2A løsning ble påført med en smal pensel under mikroskop i 1-3 omganger, avhengig av hvor sugende områdene var.

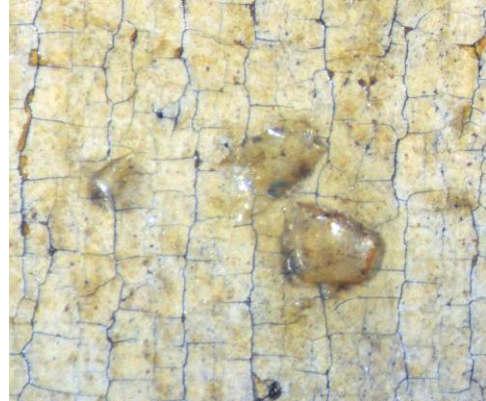
I enkelte av områdene preget av *blanching* er det i tillegg mindre klumper med harpiks eller voks som ser ut som drypp, muligens fra en tidligere behandling (fig.20). Disse kan også komme av stearinsprut fra nærstående stearinlys som blir blåst ut. På grunn av den porøse og fleksible strukturen har klumpene akkumulert ytterligere støv og smuss, hvilket har resultert i en mørkere gul-grå farge enn de øvrige fargeområdene.

**Figur 20:** Mindre klumper av overflødig ferniss/voks på overflaten av maleriet (10x forstørrelse)

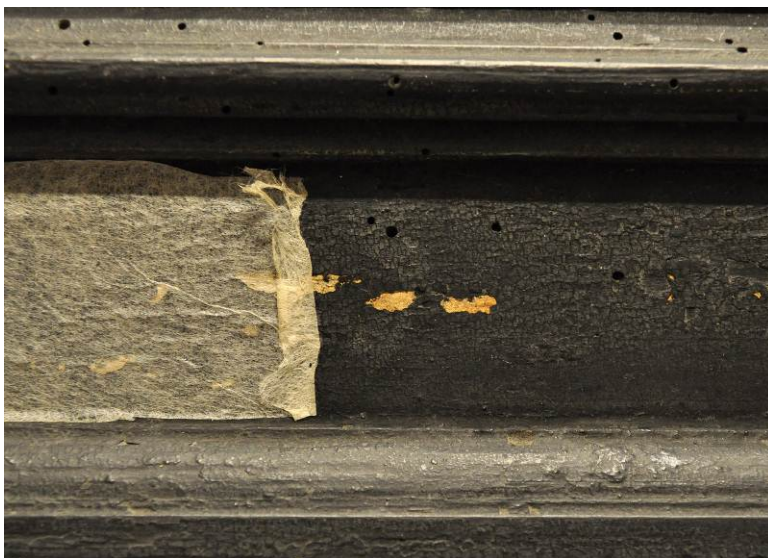
Prydrammen har blitt malt sort etter at de tidligere nevnte skadene og endringene oppstod. Det sorte fargelaget er underbundet, hvilket gir den et svært matt utseende, noe som også forsterkes av overflatesmusset. Det er flere opp- og avskallinger på rammen og særlig utsatt er venstre halvdel av nedre rammelist (fig.21).

**Figur 21:** Opp- og avskallinger langs nedre rammelist, samt flere av borebillehullene som er dekket av sekundær sort maling.

Den skjøre sorte malingen på rammelistene ble ansett som nødvendig å konsolidere for å sikre vedheften til underlaget. På grunn av fargelagets magre karakter og smusslaget på overflaten, var det stor risiko for at det kunne oppstå skjolder i forbindelse med behandlingen. Derfor ble konsolideringen utført gjennom japanpapir vått-i-vått, med en løsning 4 vekt % størlim. Denne metoden hadde i tillegg en rensende effekt. Enkelte mindre fargeflak som hadde behov for ytterligere stabilisering, ble punktkonsolidert med samme løsning og lagt ned med svakt press. Dette gjaldt hovedsakelig langs nedre rammeliste og i hjørnene av prydrammen.

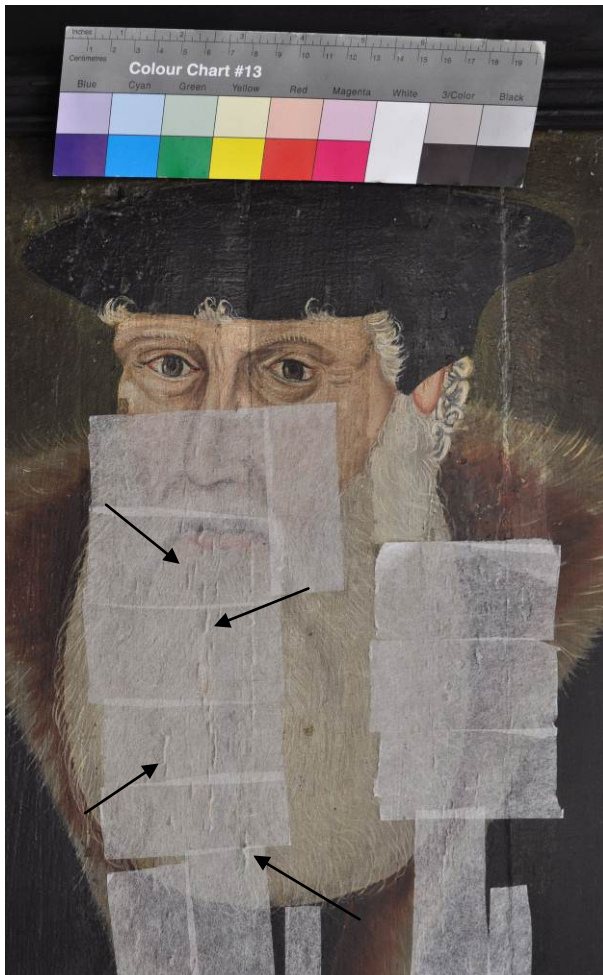
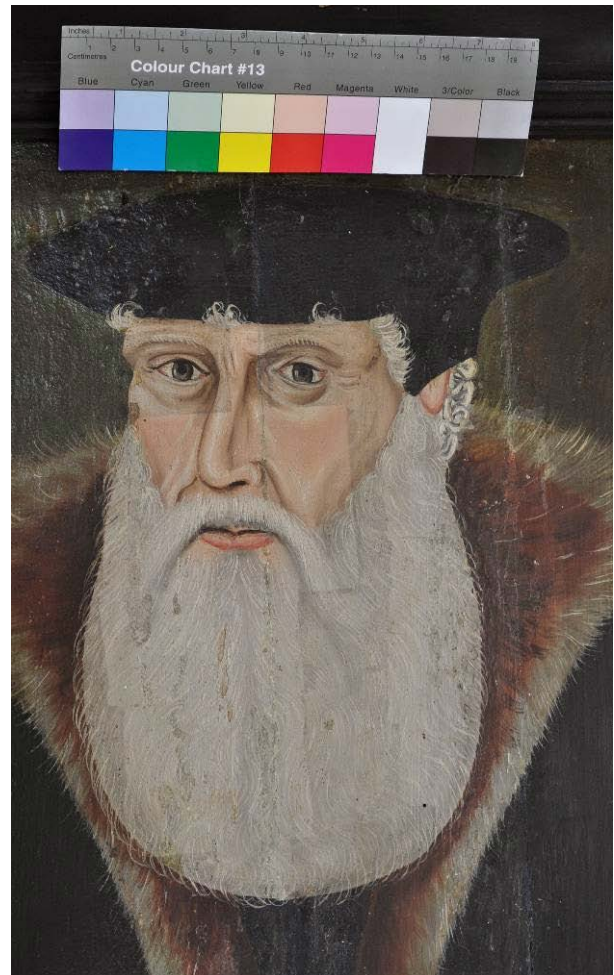
Det er en rekke takformede oppskallinger og avskallinger som følger den loddrett treretningen. Disse er spesielt tilknyttet til bordenes ytterkanter, samt de tidligere nevnte sprekke i treverket på det høyre bordet (sett forfra). De største opp- og avskallingene er lokalisert i den portrettertes skjegg. Disse skadene ble omtalt allerede i 1970 (Kaland 1970). Til tross for at hele maleriflaten har et finmasket krakeleringsnettverk som følger trestrukturen, ser fargelagene ut til å være forholdsvis stabile, bortsett fra områdene med de takformede oppskallingene.

**Figur 22:** Store takformede oppskallinger sikret under japanpapir

Først ble tidligere forsidebeskyttelse fjernet ved å fukte japanpapiret lett med lunkent avionisert vann og så trekke det av. Deretter ble oppskallinger og løse fargeflak punktkonsolidert med størlim 4 %. De takformede oppskallingene ble i tillegg planert ved bruk av varmeskje (50 °C) over melinex (silikonfilm) (fig.22-23). Enkelte av områdene måtte i tillegg konsolideres med en høyere konsentrasjon størlim (5 %).

**Figur 23:** Samme område etter konsolidering

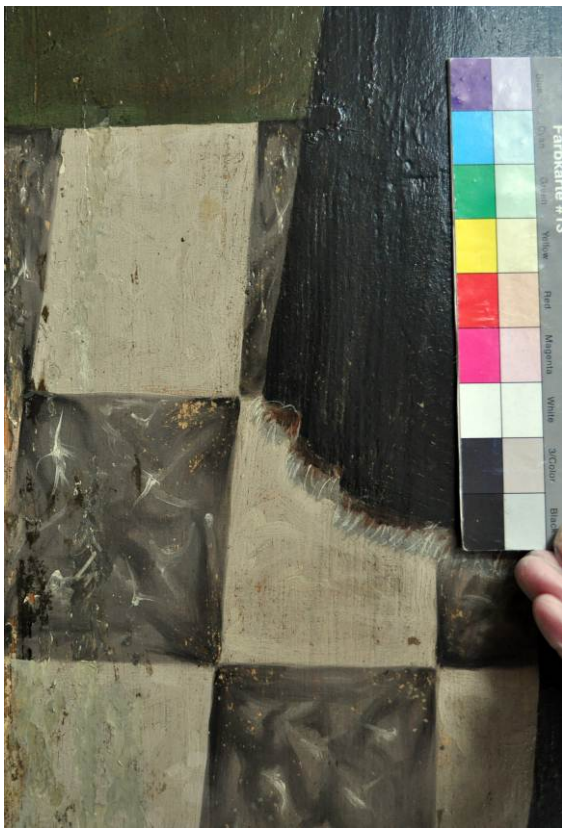
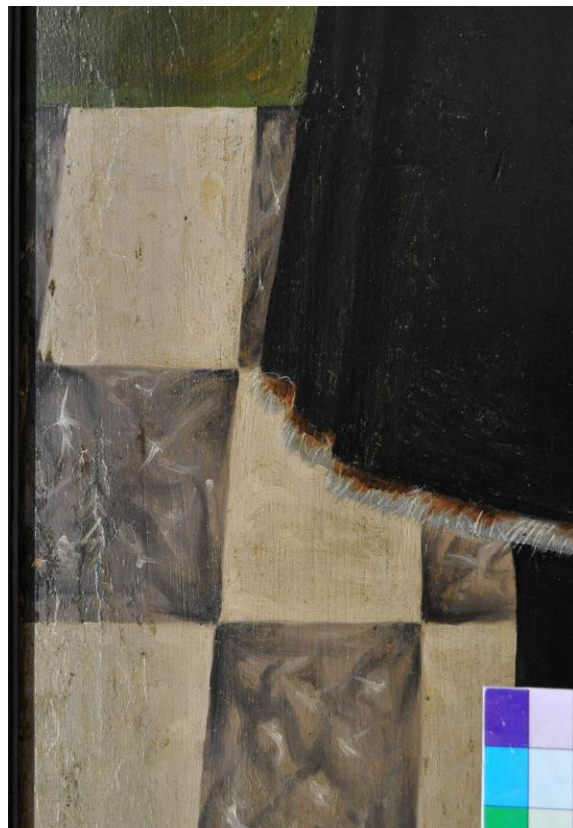
**Figur 26:** Nedre venstre kant før retusjering

Påfallende synlige skader og tidligere retusjer, ble retusjert med Gamblin konserveringsfarger påført med en smal pensel (fig.26-27). Disse fargene er utviklet for bruk i konservering og består av løspigment blandet i Laropal A 81 harpiks. Denne harpiksen er stabil og endrer i liten grad løselighet over tid, i tillegg har fargene gode optiske egenskaper, særlig ved imitasjon av eldre oljemaling. Det ble benyttet en normal retusjeringsmetode, det innebærer at visuelt forstyrrende skader integreres i maleriets helhet ved vanlig betrakningsavstand. Retusjene vil derimot ikke fullstendig imitere overflatestruktur og aldringsfenomener og vil være synlige ved nært hold. Dette ble valgt som retusjeringsmetode for disse områdene fordi maleriet skal henge i kirkerommet og estetikken er essensiell.

**Figur 27:** Samme område etter retusjering og fernisering

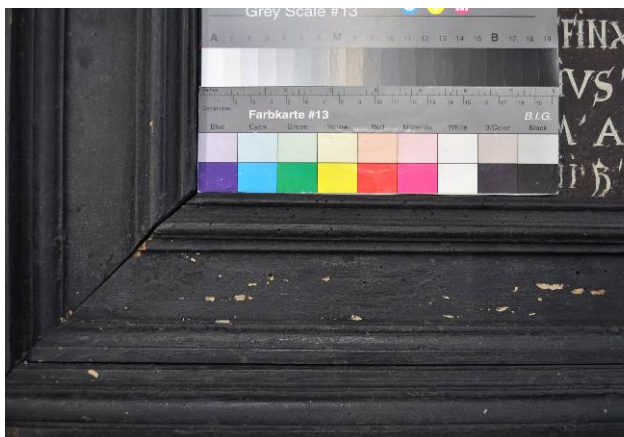
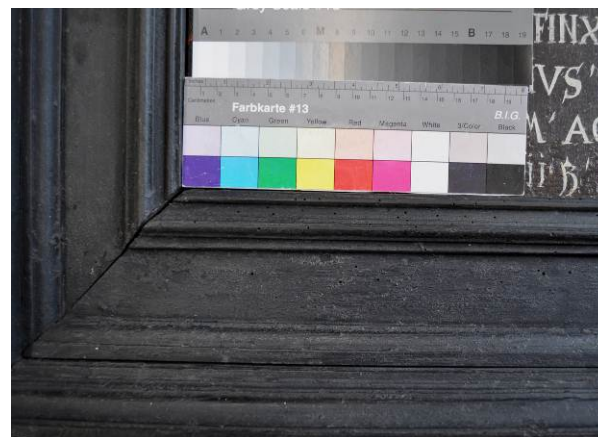
**Figur 28:** Avskallinger i nedre venstre hjørne av prydrammen

Det var enkelte mindre fargetap på prydrammen som eksponerte treverket (fig.28). Disse stod i sterk kontrast til den sorte bemalingen. På grunn av rammens matte overflate og det sensitive malingalget, ble det besluttet å retusjere avskallingene med akvarellfarger som har tilsvarende visuelle egenskaper som bemalingen på rammen, samt er forholdsvis enkel å fjerne ved en senere behandling. Retusjene ble kun påført i skadeområdene med en smal pensel (fig.29).

**Figur 29:** Samme område som figur 28 etter retusjering med vannfarger

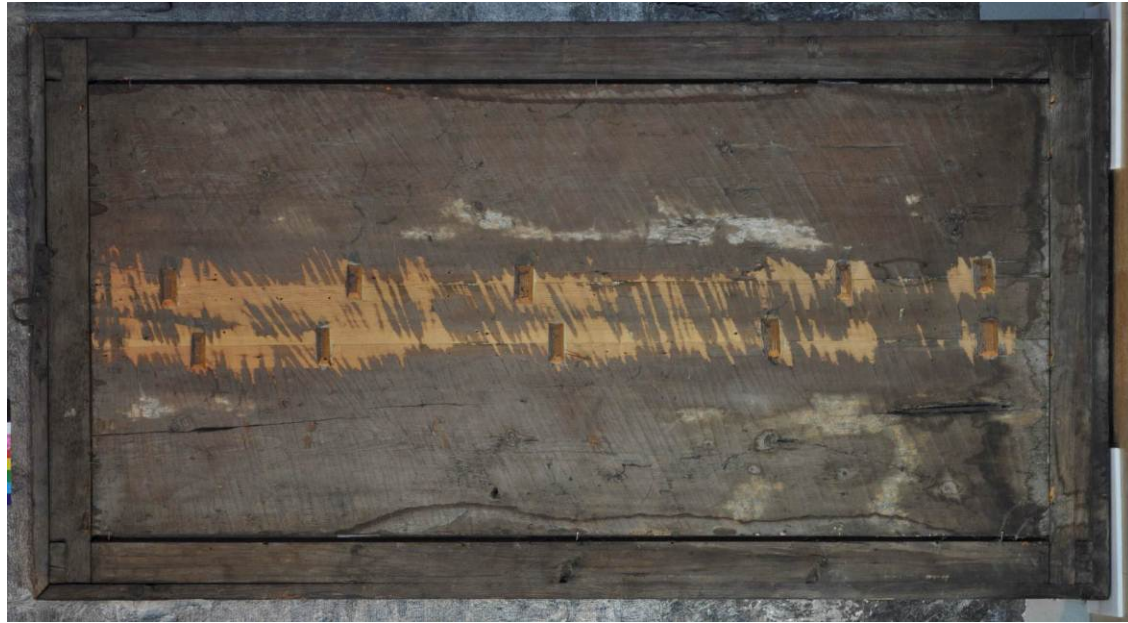
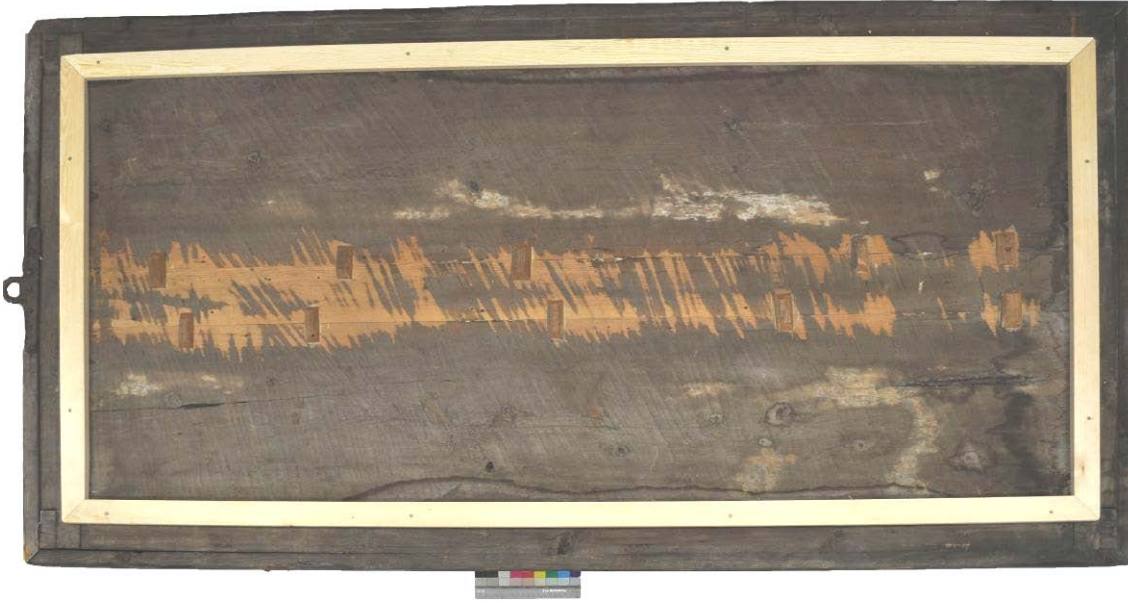
Prydrammen er dårlig montert til maleriet, kun holdt på plass av 8 bøyde spikre. I øvre venstre hjørne har en kvist i treverket løsnet og i høyre hjørne mangler ytterste profilerte form. Midt på nedre rammelist er et 4 cm langt stykke av den ytterste profilerte listen saget av. Det er enkelte borebillehull i den nederste listen, som tilsynelatende ikke er aktive.

**Figur 30:** Helopptak av maleriets bakside før behandling i Mariakirken

Det tidligere monteringsystemet av prydrammen til maleriet ble ansett som utilstrekkelig og et forslag til nytt system ble sendt og godkjent 15. november 2012 av RA (ekstra søknad om nytt monteringsystem ble sendt i juli 2012). For å beskytte Nyhoff-portrettets bemalte kanter, ble det festet filt på prydrammens innerfals. I samsvar med konservator, påmonterte møbelsnekker Michael Heng fire nye lister (en støtteramme) på baksiden av rammen. Denne bakre støtterammen er ikke festet til selve maleriet og vil dermed ikke hindre det i å kunne «bevege seg». Listene er omtrent 4 cm brede og har en fals på ca 0,5 cm inn mot maleriet. De er festet til prydrammen med 12 skruer, fire langs langsiden og to langs kortsiden (fig.31).

**Figur 31:** Helopptak av maleriets bakside etter behandling 2012 og med ny støtteramme
