A 248 Mariakirken i Bergen Malerier og epitafier

Getsemane (inventar nr. 7)

Undersøkelser og behandling

Oppdragsrapport 2013/3
Universitetet i Stavanger,
Arkeologisk museum,
Avdeling for konservering

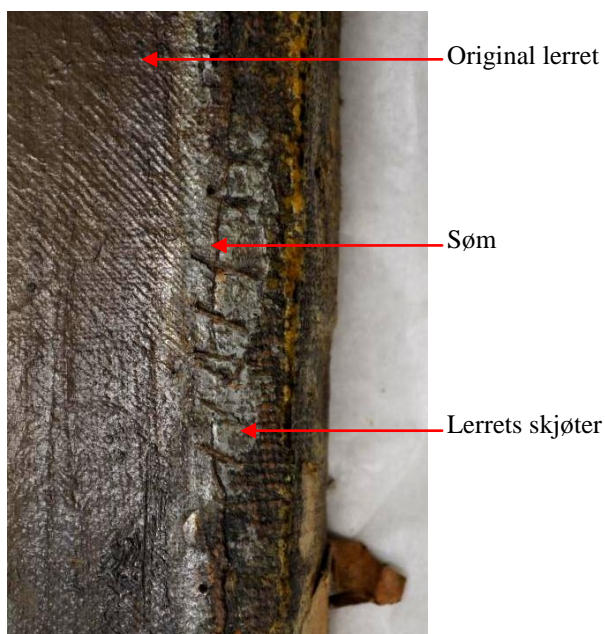
Dubleringslerret og sekundære lerretslapper på maleriet bakside viser at maleriet har blitt restaurert tidligere. Det originale lerretet har lerretskanter av en annen type lerret (Fig. 5), som er sydd i kantene med noe som ligner lerretstråder. I enkelte områder går malingslaget over sømmene, noe som kan bety at det ble gjort av maleren selv – kanskje av økonomiske årsaker.

Fig. 5: Detalj av høyre kant der sømmen er tydelig

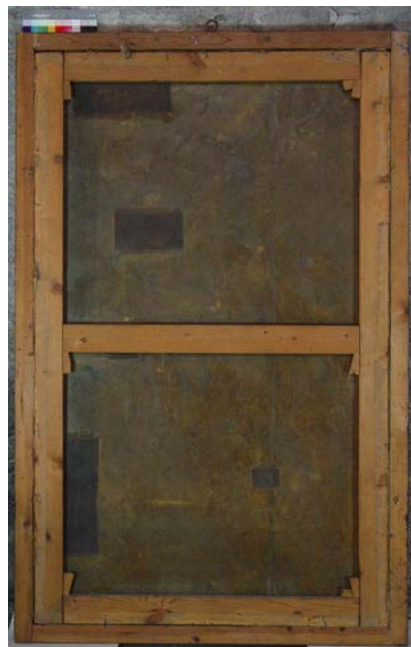
Fig. 6: Bakside

Ved en tidligere behandling er maleriet dublert med voks som er tykt og ujevnt påført. På baksiden av maleriet har dubleringslerretet blitt forsterket lokalt med fem lerretslapper av forskjellig type. Lappene er også påført med voks, men trolig regenerert fra dubleringsarbeidet.

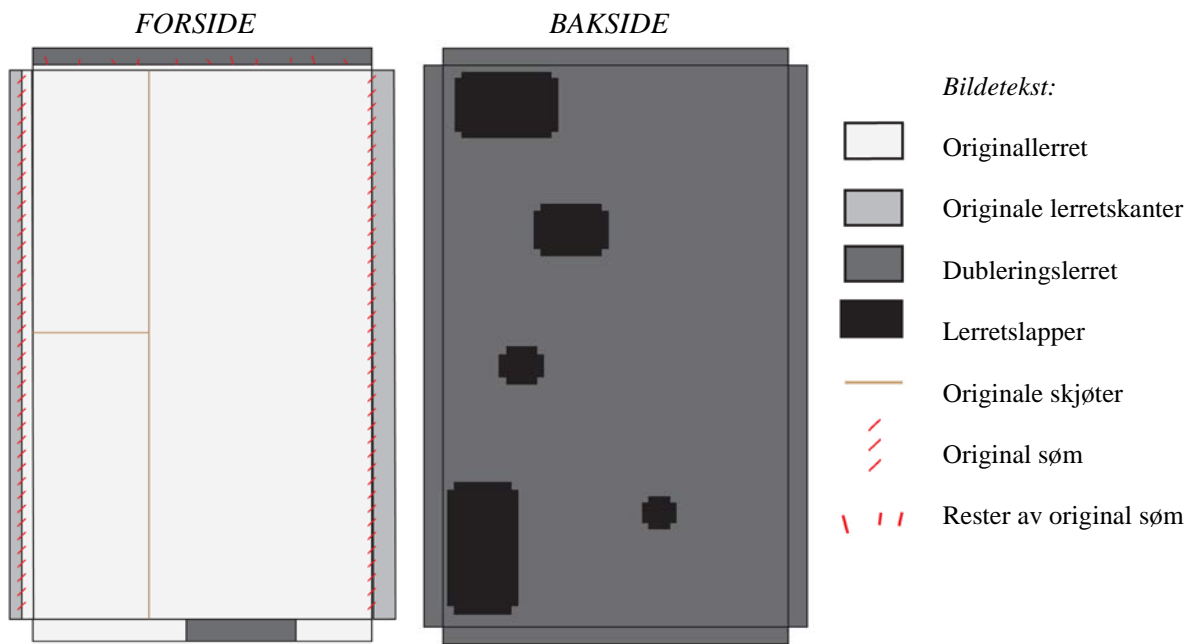
Det originale lerretet har en vertikal skjøt, ca. 30 cm fra venstre kant av maleriet¹, synlig fra fremsiden.

¹ En horisontal søm, ca 30 cm inn fra venstre kant, ble observert gjennom røntgenfotografering (se Fig.7 og Fig.18).

Fig. 7: Lerretets originale og sekundære deler

Røntgenbildet avslørte en horisontal skjøt i det originale lerretet (fig.18). Den var ikke synlig ved visuell betraktning. Skjøten er tegnet inn på fig. 7.

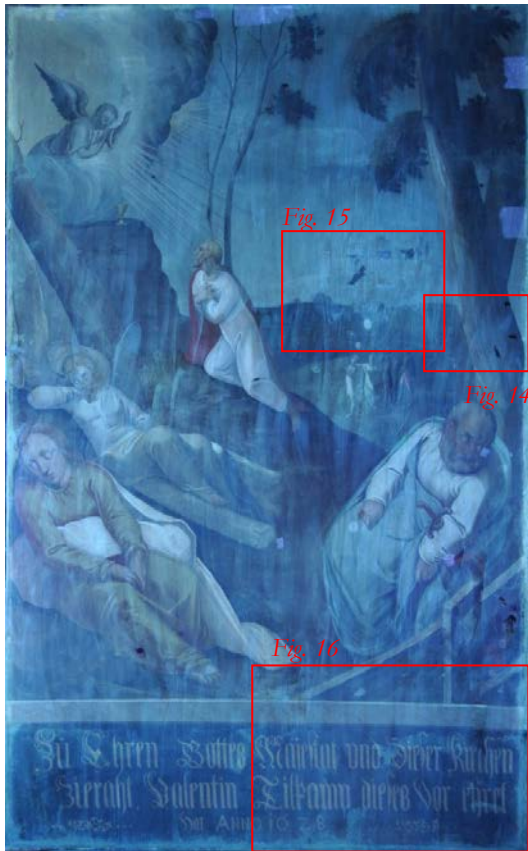
I UV-lys fremstår maleriets overflate med en gulgrønn fluorescens. Dette indikerer at det er en ferniss basert på naturlig harpiks. Undersøkelsene i UV-lys (Fig. 13) bekreftet også at ferniss-laget har blitt svært ujevnt påført. Det fremkom også informasjon om at maleriet trolig har blitt påført et lag ferniss og at det er tre forskjellige generasjoner av retusjer:

Fig. 13: Maleriet under UV-lys

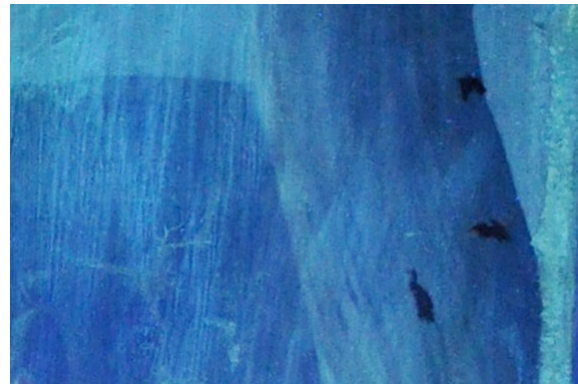
- De antatte nyeste retusjene fremstår som mørke under UV-lys (Fig. 14). De kan ha blitt utført direkte oppå det øverste laget av ferniss, og ble ikke fernissert etterpå.
- Andre retusjer fremstår også som ganske mørke, men det er tydelig at disse er dekket av et tynt lag med ferniss (Fig. 15). De ble muligens utført samtidig som da det ujevne fernisslaget ble påført.
- De som kan være de eldste fluorescerer lys grønt (Fig. 16). De synes å være dekket med et tykt lag med ferniss.

Lokaliseringen av de nyeste retusjene synes å matche plasseringen av flertallet av lerretslappene på baksiden. Disse to behandlingene kan ha blitt utført samtidig.

Fig. 14: Detalj som viser de nyeste retusjene

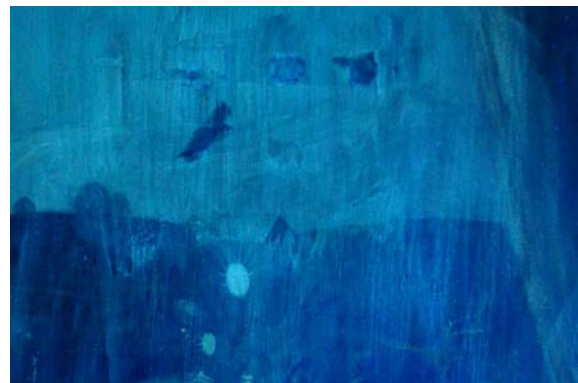
Fig. 15: Detalj som viser retusjer utført samtidig som det ujevne fernisslaget

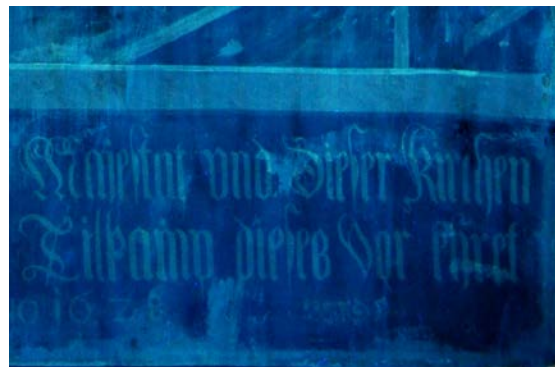
Fig. 16: Detalj som viser de eldste retusjene. Sees som lyse partier langs nedre kant og mellom bokstavene.

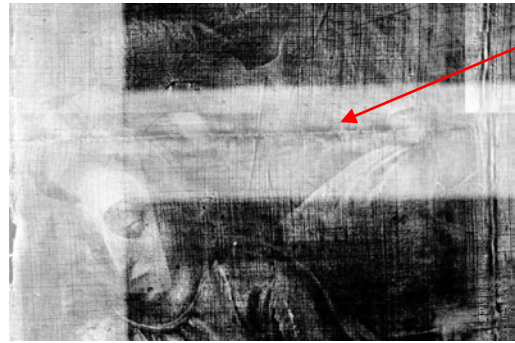
Fig. 18: Detalj av den horisontale skjøt synlig i det opprinnelige lerretet

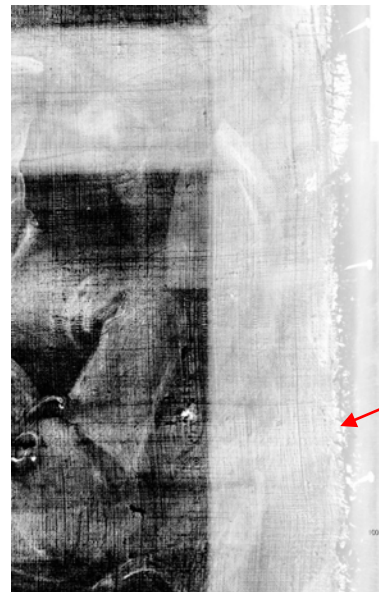
Fig. 19: Sømmen i tilknytning til den høyre lerretskantingen

Ytterkantene av det store originale lerretet med sømmer var også ganske tydelige (fig. 19), mens de originalt påsatte lerretskantene ikke vises, muligens fordi de ikke er dekket med grundering eller maling. Røntgenbildene viser også alle endringene i lerretet. Rifter og hull fremkommer svart.

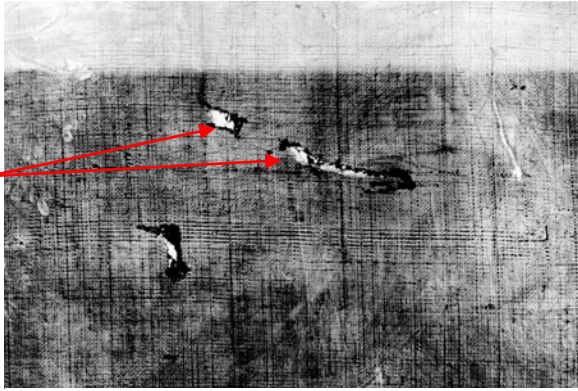
En rekke detaljer vises på røntgenbildene hvor høylys er spesielt synlig. Kunstneren har brukt pigmenter med høy atomvekt i maleriet, og sannsynligvis blyhvitt til høylys. De gyldne bokstavene i nedre del av maleriet er også tydelige. Dette kan enten bety at de er laget av gull eller at de ble malt på et blyhvitt underlag. Skader fylt med kitt fremkommer hvitt på røntgenbildene (Fig. 20).

Fig. 20: Tidligere skader fylt med kitt

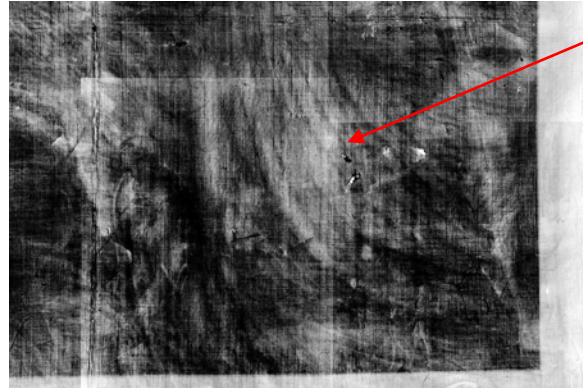
I maleriets øvre høyre del fremkommer buete penselstrøk som ikke samsvarer med dagens motiv (Fig. 21). Penselstrøkene er ikke synlige med det blotte øye. Det kan være en pentimento, men det kan også bety at kunstneren brukte et lerret som han allerede hadde jobbet med. Formen på penselstrøkene minner om draperi og sett i sammenheng med de påsydde lerretskantene underbygger det at lerretet er sekundært benyttet til dette maleriet.

Fig. 21: Draperi under dagens motiv i øvre høyre del?

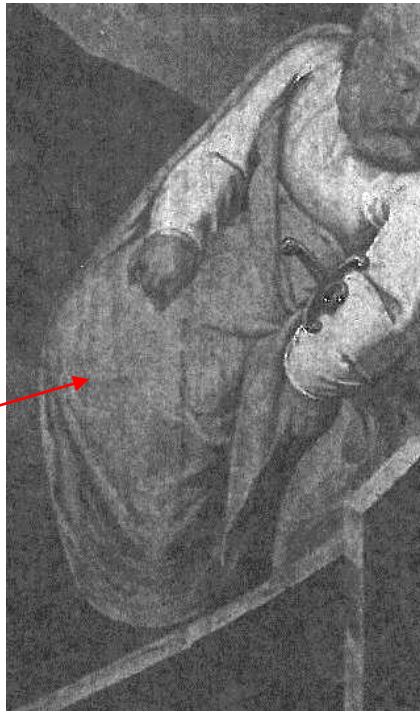
Fig. 22/detalj 1: Fernissdråper

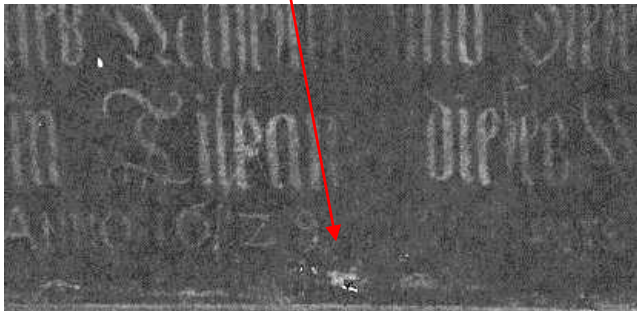
Et foto datert 1929 (Fig. 22) viser maleriet i sin svarte ramme. På fotoet ser verken maleri eller ramme ut som om de har vært gjennom en nylig restaurering, da nesten alle endringer som ble observert under gjennomførte undersøkelser er tydelige. Rammen har noen riper her og der. De mørke fernissdråpene og den overflatiske ripen i det øverste venstre hjørnet var der allerede (detalj 1), og skjøten i det originale lerretet hadde allerede da forårsaket synlige skader i malingslaget. Noen malingstap i den nedre delen (detalj 2) er ikke synlig i dag – kanskje ble disse behandlet etter 1929.

Fig. 22/detalj 2: Malingstap ikke lenger synlig

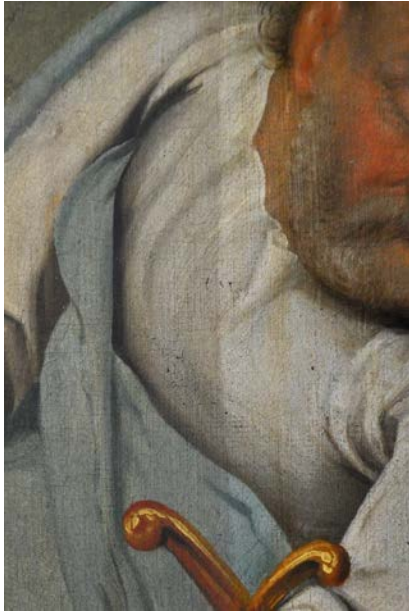
Fig. 23: Detalj under rensing

Støv og smuss på blindrammen og baksiden av lerretet ble fjernet ved hjelp av myk pensel og håndholdt støvsuger. Malinglaget på Getsemane var også dekket med et tykt lag av støv. Dette ble fjernet med 3% Tri-ammoniumsitratt fortynnet i destillert vann påført med en bomullspinne, og deretter etterrenset med destillert vann. Det var på forhånd avklart med Riksantikvaren at den gulnede fernissen ikke skulle fjernes. Rensing av støv og smuss forbedret kontrastene og førte tilbake klarheten i de opprinnelige fargene. Til tross for at de gamle misfargede retusjene og de mørke fernissdråpene ble mer synlige ble avgjørelsen om ikke å fjerne fernissen opprettholdt.

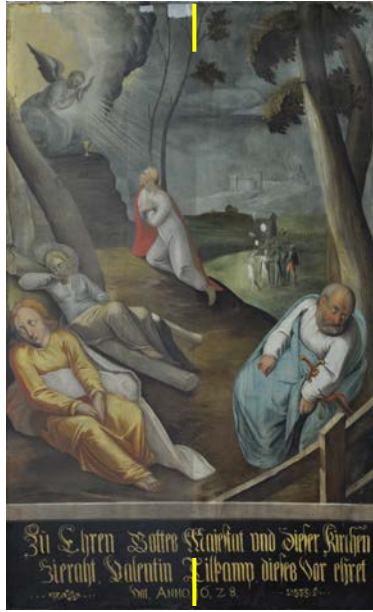
Fig. 24: Hele maleriet halv-renset

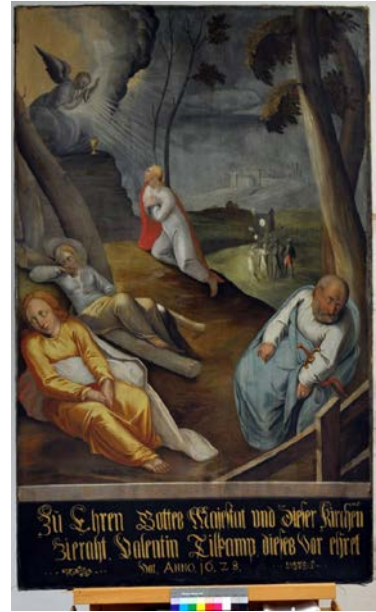
Fig. 25: Maleriet etter rensing

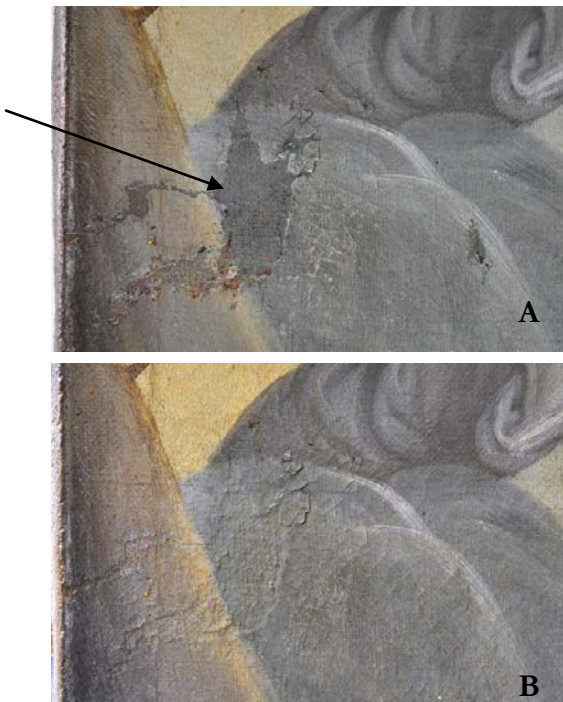
Fig. 26: "Normal retusj" utført på eldre retusjer (A: før /B: etter)

Etter rensingen fremstod eldre retusjer som svært mørke og det var behov for å justere disse (Fig. 26A). En "normal retusj" ble gjennomført for å integrere disse med den originale omkringliggende malingen (Fig. 26B). Den samme teknikken ble brukt til å retusjere ripen og enkelte synlige avskallinger knyttet til den vertikale skjøten mellom lerretene. All retusjering er foretatt rett på underlaget uten kitting. De mørke fennissdråpene og rennene på den blå kappen til figuren i nedre høyre del ble tonet inn på samme måte (Fig. 27).

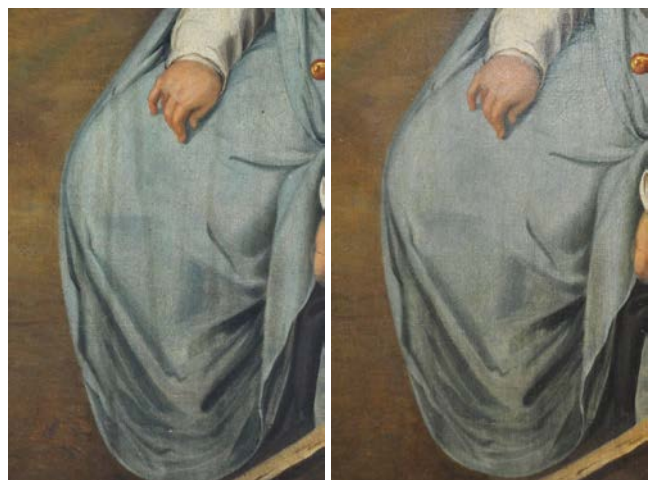
Fig. 27: "Normal retusj" utført på de mørke dråpene (før/etter)

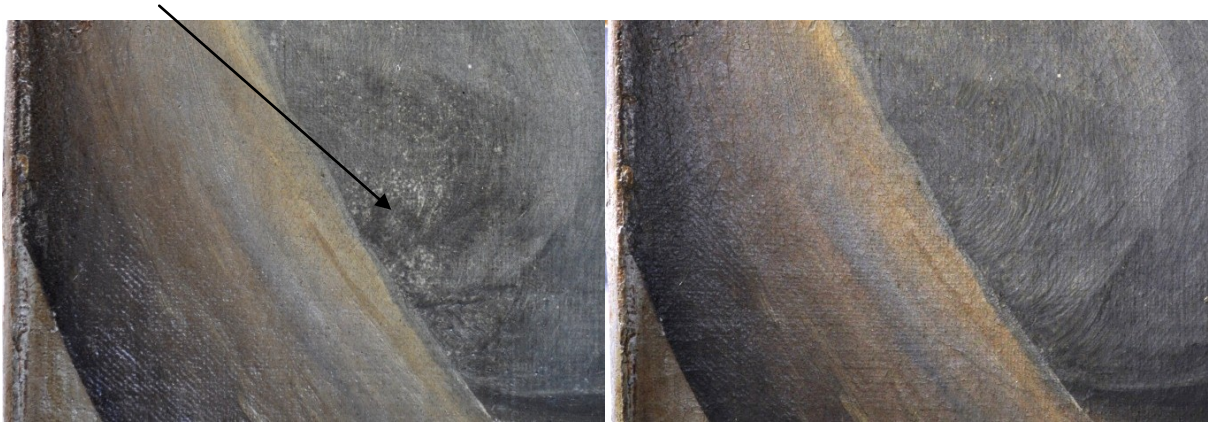
Fig. 28: Tratteggio retusjering utført på skadede områder (før/etter)

Retusjering i Tratteggio-teknikk ble kun utført oppå fernisslaget i skadede områder for å oppnå visuell enhet uten å dekke det originale laget helt (Fig. 28).

Retusjeringen ble utført med Gamblin Artist Colors for Conservation fortynnet i diacetonalkohol. Glansen ble lokalt tilpasset ved behov med MS2A (standard løsning).

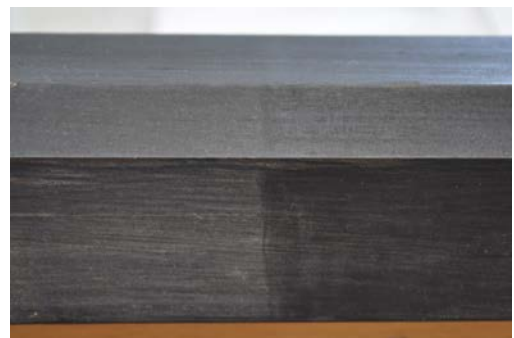
Fig. 29: Rensing av rammen med destillert vann (før/etter)

Overfladisk støv ble fjernet med en myk børste og en støvsuger. Hele rammen ble deretter renset med destillert vann påført med en bomullspinne.

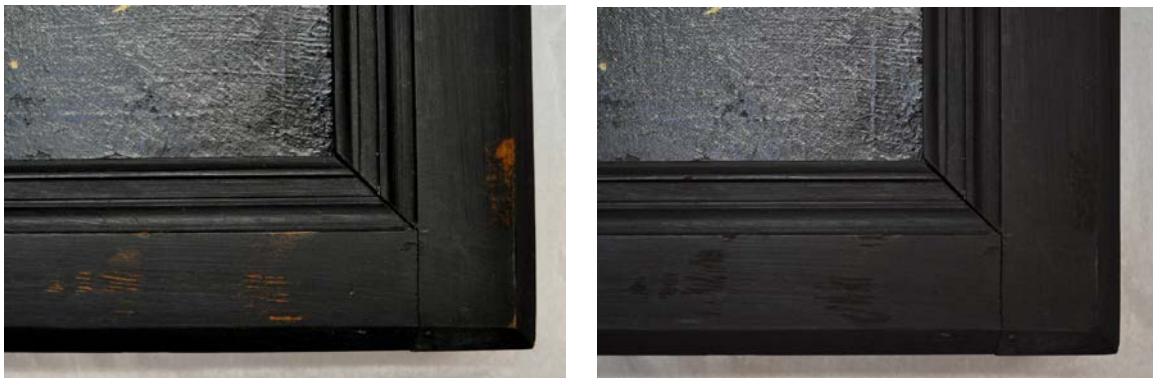
Fig. 30: Retusjering av rammen i nedre høyre hjørne (før/etter)

Ripene som var synlige på rammen ble retusjert med svart Gouache påført med en liten pensel (Fig. 30). To hull på venstre side som måtte fylles med kitt (brun Modostuc) før retusjeringen.

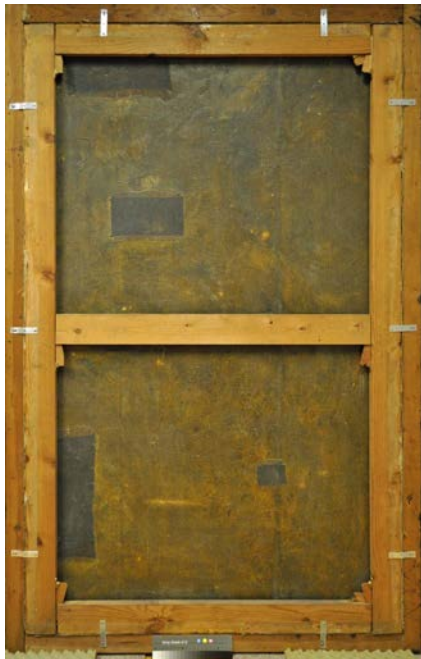
Fig.31: Bakside etter behandling

Pryddrammefalsen ble dekket med selvklebende feltstrimler for å unngå direkte kontakt mellom fals og kantene av maleriet. Lerret ble etterstrammet og kilestoppere montert for å holde kilene på plass før maleriet ble plassert i rammen og festet med metallbeslag.
