## A 223 Egersund kirke Prekestol

### Behandlingsrapport

Oppdragsrapport 2013/10  
Universitetet i Stavanger,  
Arkeologisk museum,  
Avdeling for konservering

<b>Gjenstand:</b>	Prekestol
<b>Mål:</b> Hele stolen:	Største høyde: 191 cm
Kurv høyde:	108 cm
Hovedfelt, kurv:	Største høyde: 54,5 cm Største bredde: 61 cm
Sokkelfelt, kurv:	Største høyde: 16 cm Største bredde: 43
Bjelkefelt, kurv:	Største høyde: 16 cm Største bredde: 42 cm
Løkhøyde:	83 cm
<b>Materiale:</b>	Lim- og oljefarge på tre
<b>Datering:</b>	Ca 1620-30
<b>Kunstner:</b>	Ukjent

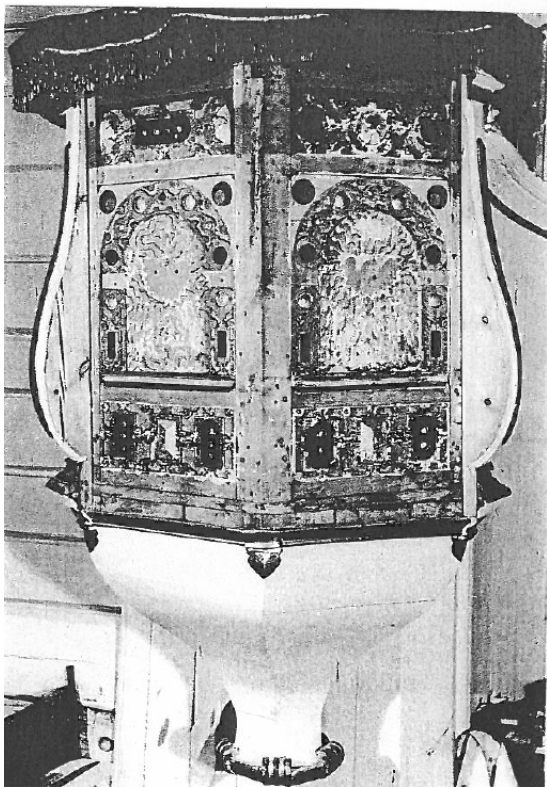
fig.4) Under avdekkingsarbeidet av prekestolen i 1939. Foto: RAs arkiv

Arkivmateriale tilsendt fra Riksantikvarens arkiv forteller at prekestolen og altertavlen ble avdekket og «fargerestauret» av U. Hendrik på slutten av 1930-tallet (fig.4).

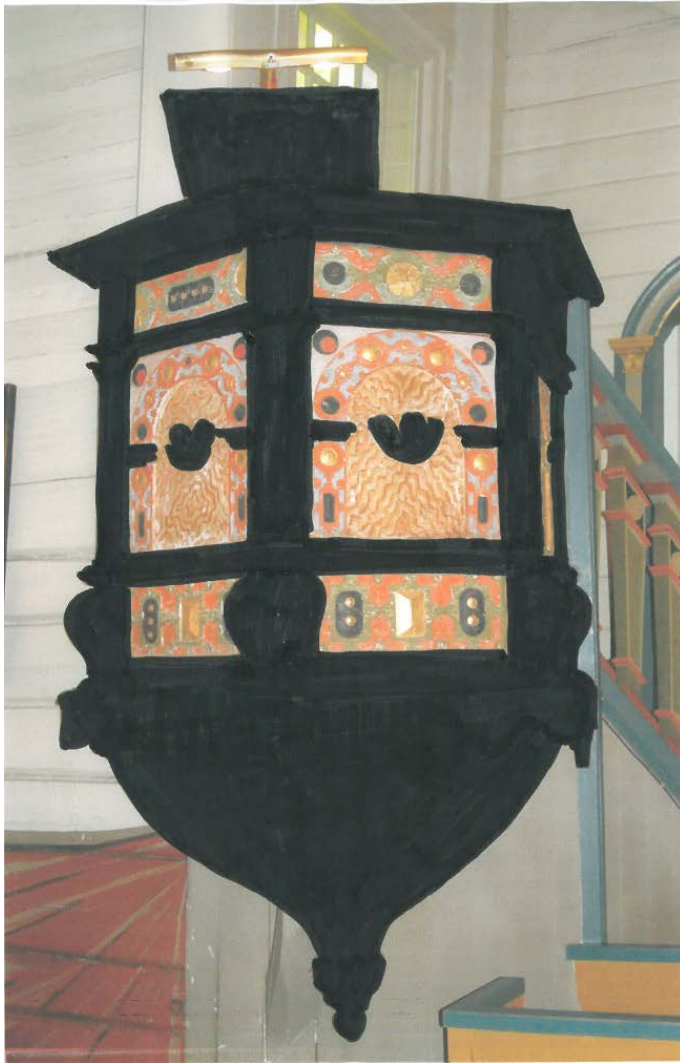
Fig. 6) En oversiktsillustrasjon av prekestolen. De sortskraverte områdene markerer de sekundære partiene.

Alle elementene på rammeverk, «skjørt» og løk er sekundære, trolig utformet og påsatt ved behandlingen rundt 1930-40 (fig.6). Ut fra skriftlige kilder fra RAs arkiv tyder det på at de hadde begrenset tilgang på originalmateriale som forlegg og deler av elementene er utformet på grunnlag av andre arbeider fra denne tiden i distriktet. Bortsett fra englene og kapitélene, som trolig også er fra 1930-40, er de fire hovedfeltene med separat utskårne buer originale. Likeledes er alle de fire utskårne sokkelfeltene originale. Av de smalere bjelkefeltene er tre originale (felt 1-3). Bemalingen og den marmorerte speilfyllingen på feltet mot sør (felt nr. 4) er i sin helhet sekundært (fig.7). Opprinnelig har prekestolen trolig hatt en tilsvarende lydhimmel, men i dag henger det kun en forgylt due i tre fra taket.

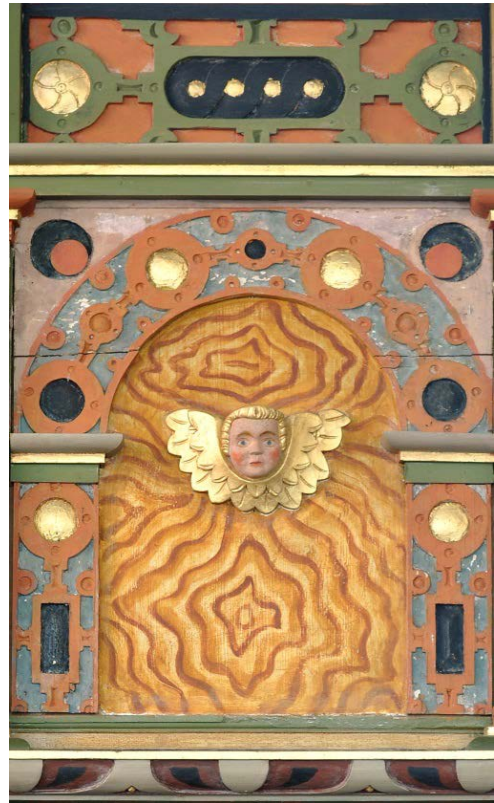
Fig. 7) Bemalingen på felt nr. 4 (lengst mot sør) er i sin helhet sekundær.

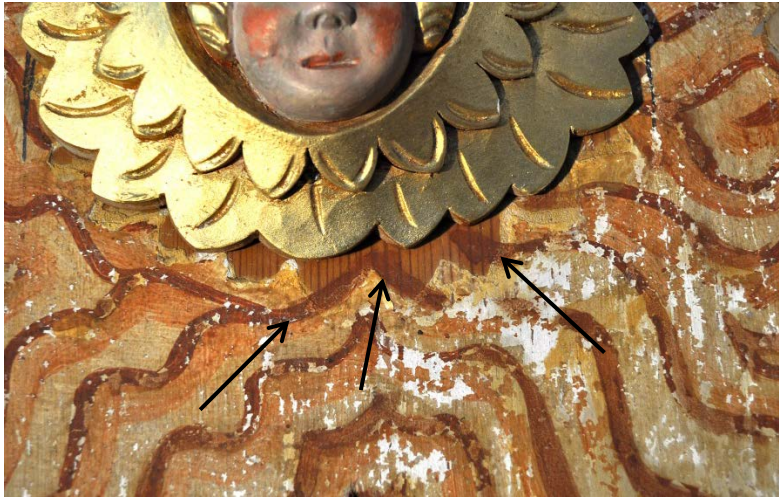
Fig. 8) Detalj av felt nr. 2. Gamle overmalinger på marmoreringen som dekker både originalmaling og bart treverk.

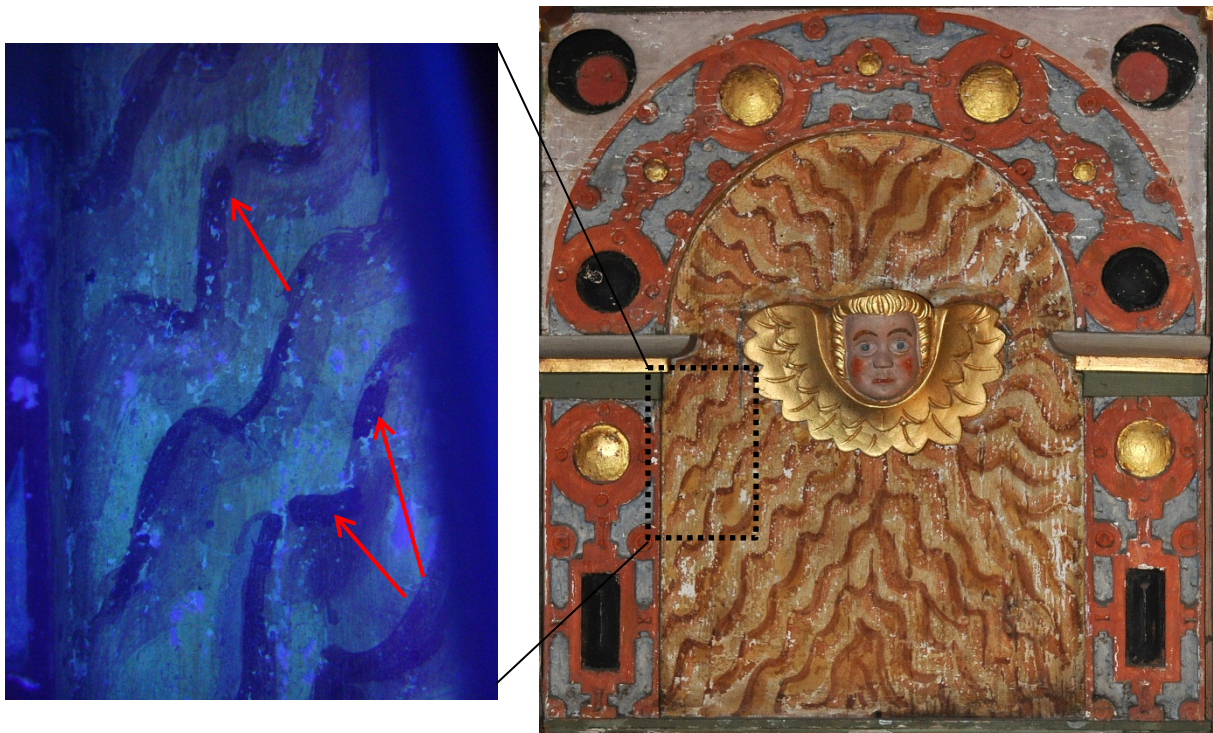
Ved betraktning i ultrafiolett lys (UV) fluoriserer den stiliserte marmoreringen i hovedfeltene og deler av malingen på de utskårne, originale elementene annerledes enn malingen på de sekundære delene. Områdene på marmoreringsfeltene som ble retusjert/tonet inn på 1930-tallet, fremstår som mørkere enn de omkringliggende fargene under UV-lys (fig.9).

Fig. 9) Detalj av UV-opptak fra felt nr. 3. Gamle retusjer synes som mørkere linjer på UV-fotografiet (markert med røde piler).

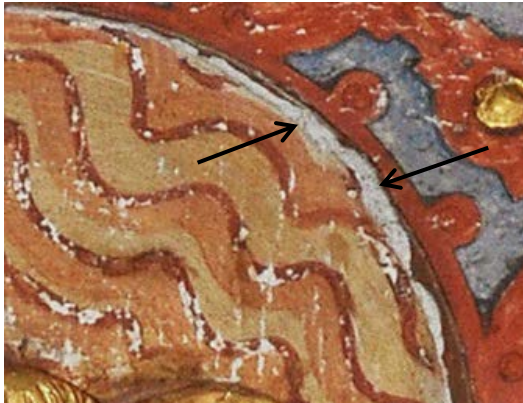
Fig. 10) Treverket har krympet og hvit grundering på marmoreringsfeltet som opprinnelig var ment å være tildekket av buen, er nå synlig.

På tross av ingen synlige deformasjoner i treverket, er det tydelig at speilfyllingene har krympet noe (fig.10).

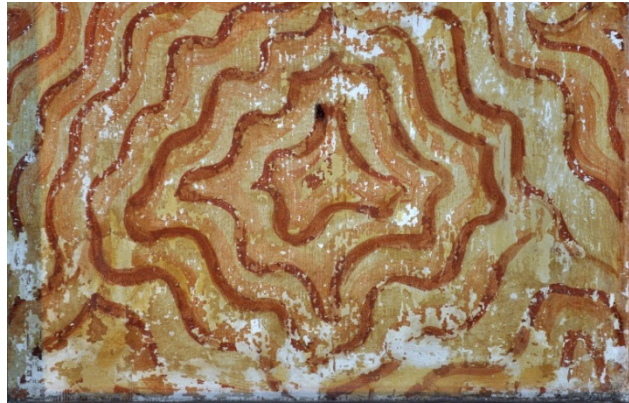
Fig. 11) Store områder med tap av maling som eksponerer den hvite grunderingen.

Tilstanden på det originale malinglaget er dårlig. Det er tallrike opp- og avskallinger spredt rundt i alle feltene (fig.11). Feltene er malt med limfarge eller mager oljemaling og har mistet heft til den hvite grunderingen eller helt ned til treverket. I de fleste områdene er de ustabile fargelagene synlige som takformede oppskallinger, mens de på marmoreringsfeltet danner mindre skålformede oppskallinger.

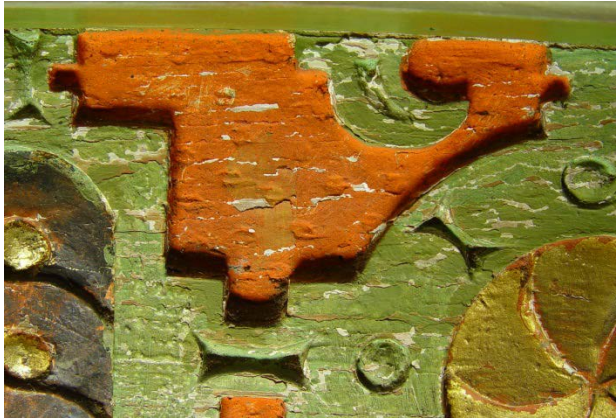
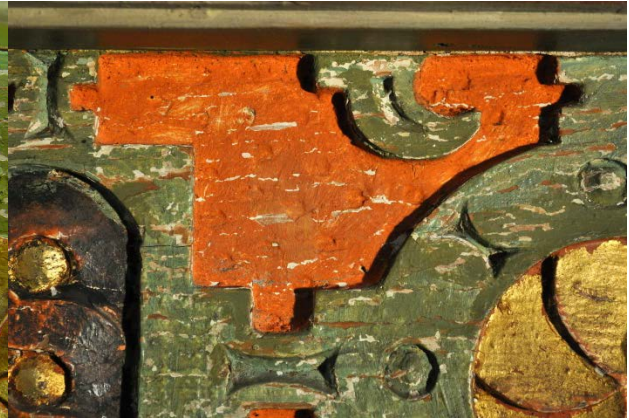
Fig. 12) Detalj av felt nr. 1 før konsolidering (forskjell i fargegjengivelsen på fig.12 og 13 skyldes ulik belysning i kirken)

Fig. 13) Detalj av felt nr. 1 etter punktkonsolidering med størlim

Ustabile fargelag på prekestolens originale og sekundære elementer ble konsolidert med 3 % størelim påført med pensel i skadeområdene. Deretter ble oppskallingene lagt ned med svakt press fra en varmeskje (ca 50-55 °C) gjennom silikonfilm (fig.12-13).

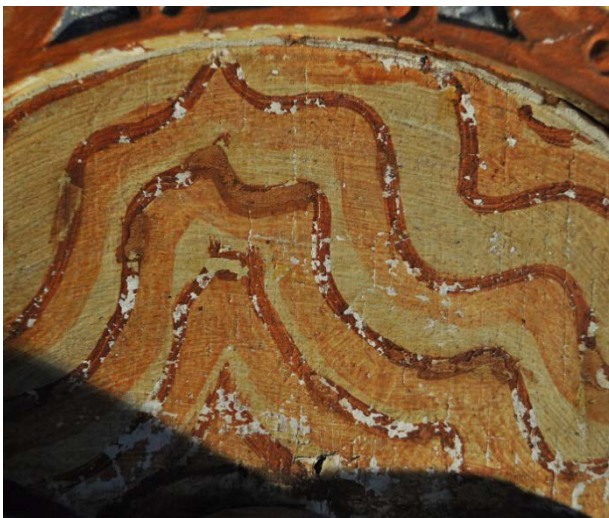
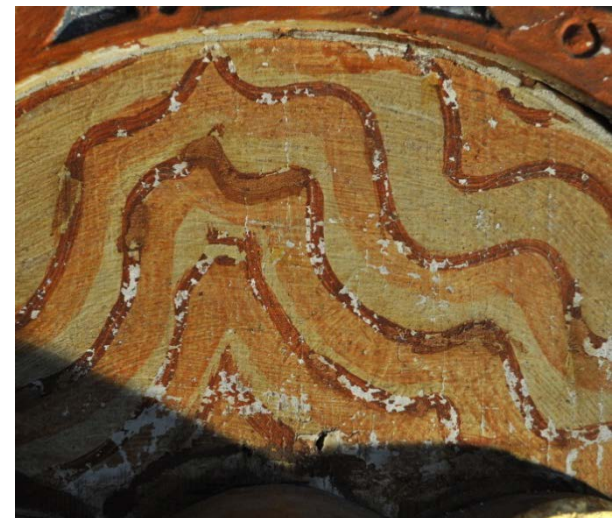
Fig. 14) Detalj av felt nr. 1, marmorert fylling før konsolidering

Fig. 15) Detalj av felt nr. 1, marmorert fylling etter konsolidering

Oppskallingene på fyllingene var av en annen karakter og måtte konsolideres med størlim 3 % gjennom japanpapir. Malinglaget ble sikret ny heft til underlaget ved «dabbing» med mykt trekkpapir på japanpapiret før dette ble fjernet. Disse ble etterbehandlet med varme (ca 50 °C) gjennom silikonfilm (fig.14-15).

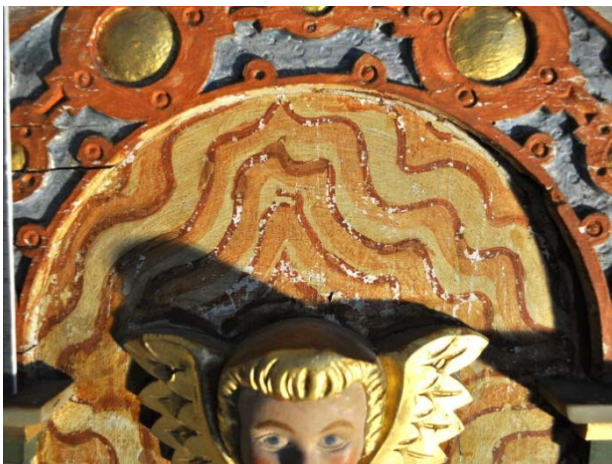
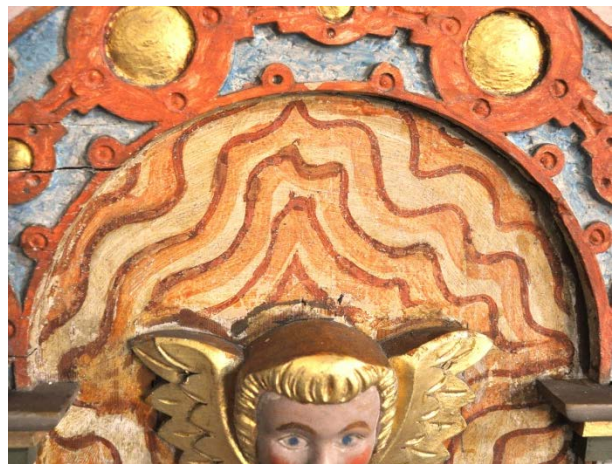
Fig. 16) Detalj av felt nr. 1, marmorert fylling før retusjering

Fig. 17) Detalj av felt nr. 1, marmorert fylling etter retusjering

Avskallingene på prekestolens originale- og sekundære områder ble retusjert/tonet inn med gouachefarger (fig.16-19). Enkelte av de visuelt forstyrrende gamle retusjene ble også justert. Det ble ikke påført noen ny overflatebehandling.

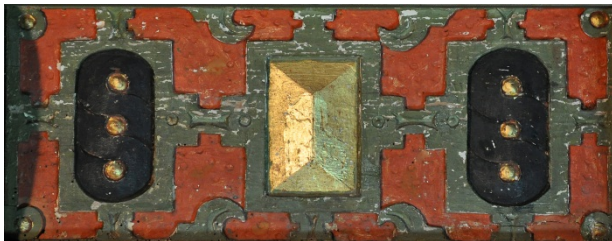
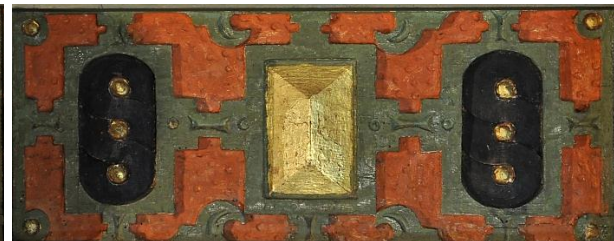
Fig. 18) Sokkelparti til felt nr. 2 før retusjering.

Fig. 19) Sokkelparti til felt nr. 2 etter retusjering med gouachefarger.
