A 248 Mariakirken i Bergen Malerier og epitafier

Epitafiet over Heinrich Icke (inventar nr. 14)

Undersøkelser og behandling

Oppdragsrapport 2014/11
Universitetet i Stavanger,
Arkeologisk museum,
Avdeling for konservering

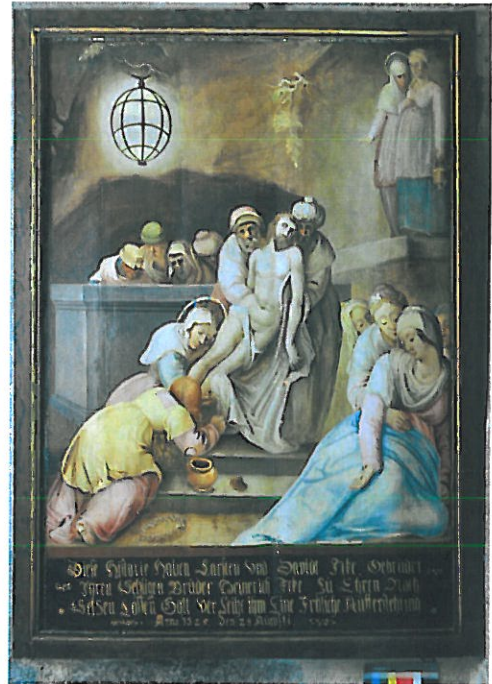
Figur 1: Epitafium over Heinrich Icke i kirken, før behandling

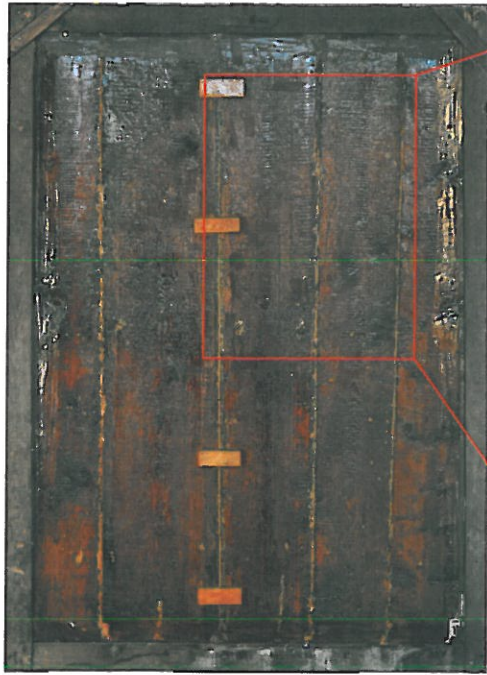
På baksiden av alle bordene er horisontale, tettstilte striper i treverket etter bearbeiding av bordene, trolig fra oppgangssagen (fig.4)

Figur 4: Baksiden av epitafiet

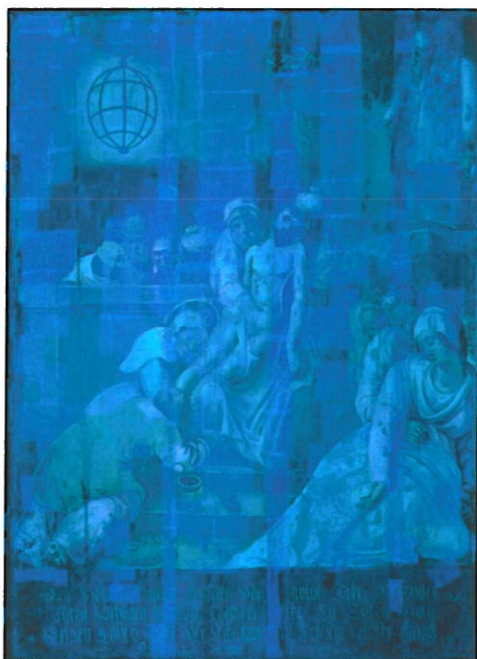
I UV lys har maleriet en grønnlig fluorescens (fig. 5). De fleste av de retusjerte områdene kommer fram i en mørkere nyanse, men med den samme grønnlige fluorescens (fig. 6, 1). Det viser at retusjeringen ligger under maleriets fernisslag. Andre retusjer fluoriserer mot en sort farge, noe som indikerer at de ikke er dekket av ferniss og dermed er nyere (fig. 6, 2). I midten av epitafiet fremstår en avskalling, retusjert i mørk rødt, som lys rød under UV lys (fig. 6, 3). Denne fluorescens er typisk for shellakk, harpiksen som ble benyttet til å isolere kittinger før retusjering ved den forrige behandlingen i 1967 (se s.10).

Figur 5: Epitafiet under UV lys med forsesikringer

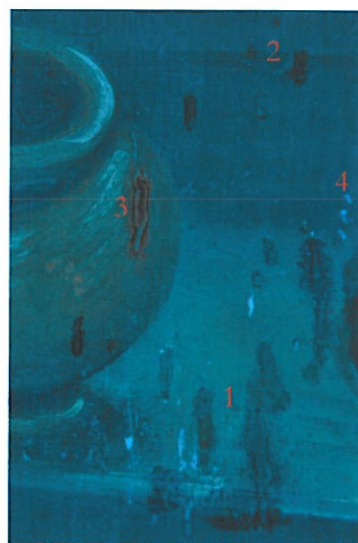
Figur 6: Detalj som viser tidligere retusjeringer

1. De eldste retusjene ligger under dagens ferniss
2. Yngre retusjer på toppen av fernissen
3. Shellakk-isolasjon fra 1967. Kanskje samtidig med retusj 2
4. Nyere avskallinger som ikke er retusjert.

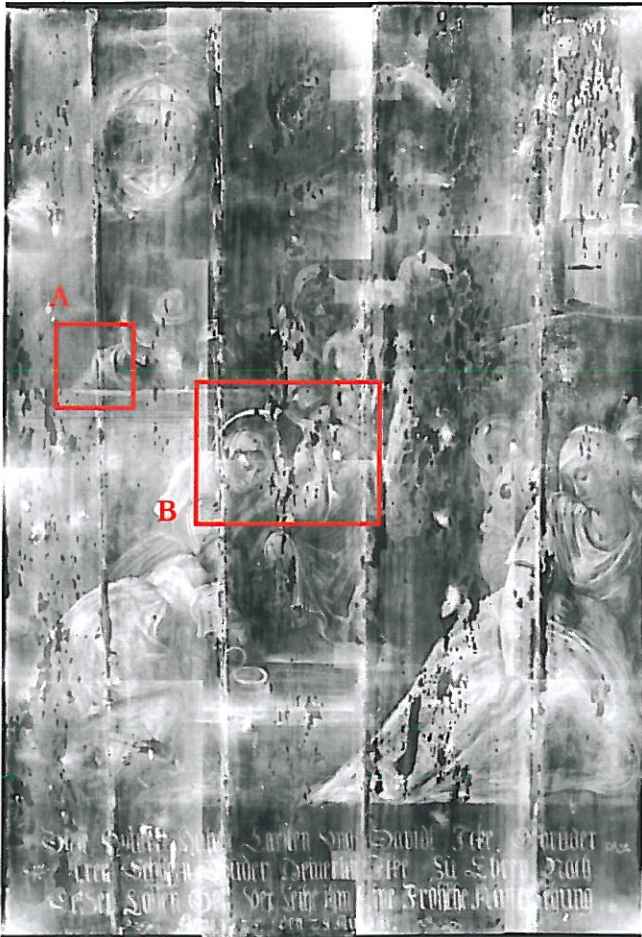
På røntgenopptaket av Ikke-epitafiet (fig.7) fremkommer tydelig at de 5 bordene er satt sammen med not og fjær (fig. 7A). Opptaket viser også skadeomfang både på trepanelet og i malinglaget. Avskallinger som er kittet og retusjert med oljefarger fremstår mørke (fig.7B, rød pil). Noen endringer fremstår som hvite flekker (fig. 7B, gul pil). De er dypere skader som omfatter både malinglag, grundering og underlag. Skadene er fyllt med en annen type kitting enn avskallingene og er trolig utført ved en tidligere restaurering enn 1967.

Figur 7: Røntgen av hele epitafiet. De sekundært påsatte klossene sees som lyse, avlange felter midt i motivet.

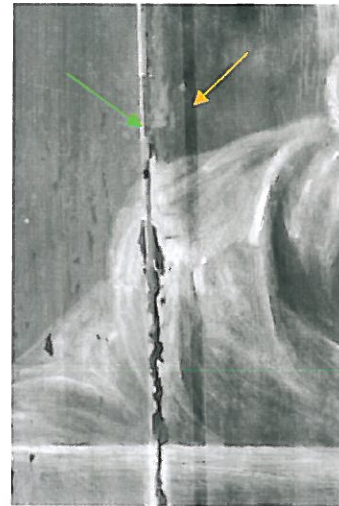
A: Detalj av bord 1 med fjær (oransje pil) og not (grønn pil)

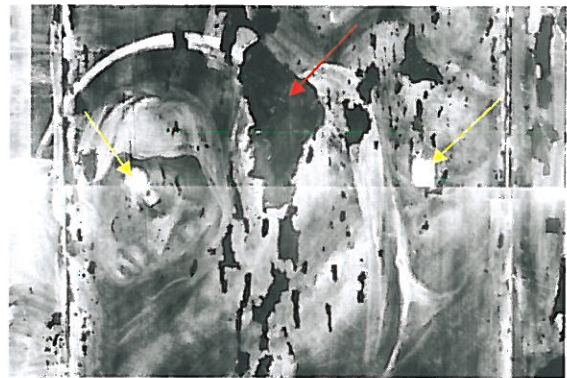
B: Avskallinger i malinglaget (rød pil) og ned til treunderlaget (gul pil) knyttet til bord 3.

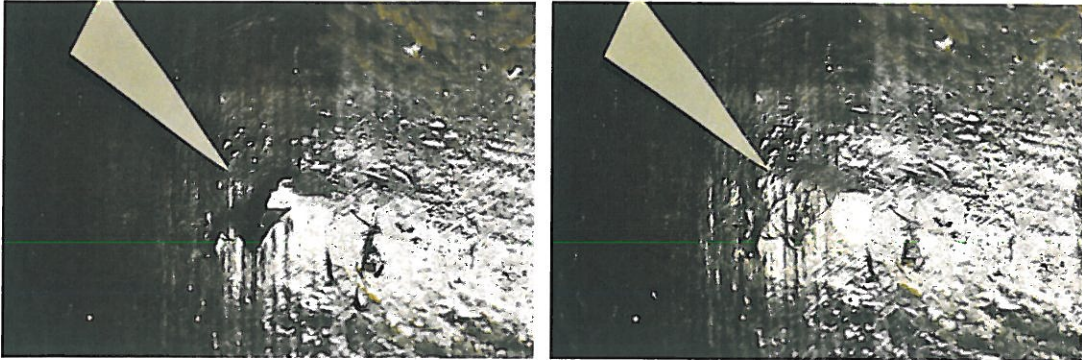
Figur 10: Eksempel på en liten oppskalling konsolidert ved å regenerere vokslaget

nødvendig å benytte høyere temperatur (ca 60-70 °C) for å regenerere vokslaget og konsolidere små oppskallinger (fig.10).

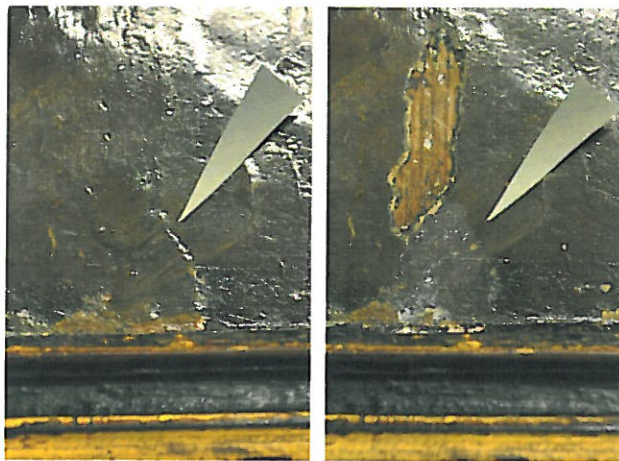
Figur 11: Eksempel hvor en kitting dekket original maling

De gamle kittingene ble fjernet mekanisk med spatel og skalpell. Arbeidet ble utført under mikroskop for å ha bedre kontroll på prosessen. Det ble besluttet å fjerne alle kittingene knyttet til de fire skjøtene som var i dårligst tilstand og som trolig vil være mest utsatt for bevegelse i treverket i fremtiden. En selektiv fjerning av de resterende kittingene ble utført, hvor kittingene med dårligst vedheft til underlaget og de som delvis dekket original malinglag ble fjernet (fig.11). Arkiv- og røntgenfotografiene ble benyttet for å lokalisere områder hvor kittingene dekket original maling.

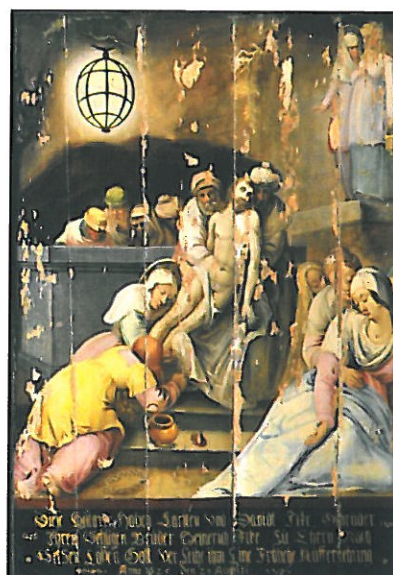
Figur 13: Epitafiet etter rensing og avdekking av gamle kittinger og overmalinger

Malerioverflaten ble renset for støv, smuss og blyantmerker med bomullspinne fuktet med saliva (fig.12 og 13). På tross av den gulnede og for blanke fernissen ble det bestemt og ikke fjerne den.

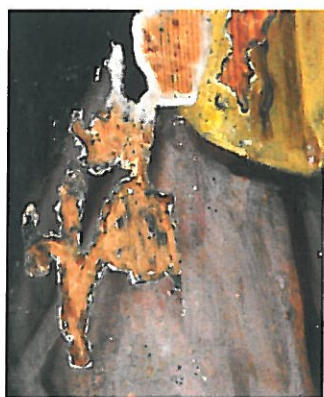
Figur 14: Avskallingene i midtre del av bord 1 er ferdig kittet.

Det ble besluttet å påføre kittingene med to forskjellige metoder. Avskallingsområdene i midten av bordene ble fullstendig fylt med kittemateriale (fig.14), mens avskallingene langs de vertikale skjøtene mellom bordene ble kun kittet langs kantene, og ikke over skjøtene (fig.15). På den måten er det rom for bordene til å bevege seg i takt med klimatiske svingninger. Dersom kitt ville blitt lagt over skjøtene ville disse etter kort tid sprukket- og skallet opp og etterhvert skallet av.

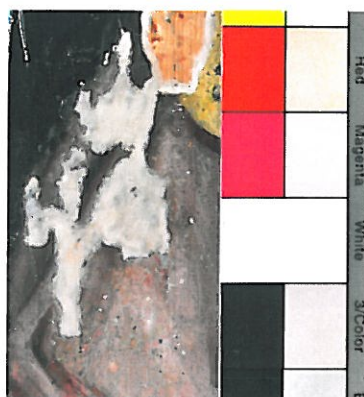
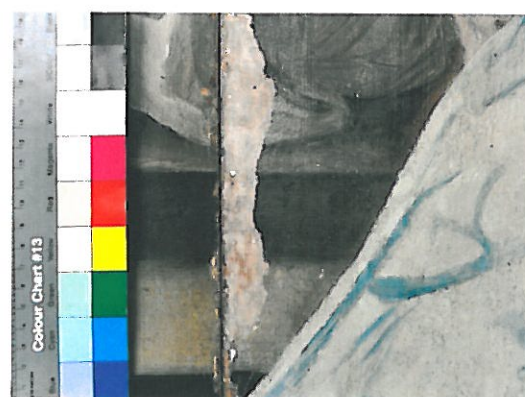
Figur 15: Avskallingene langs den vertikale skjøten mellom bord 3 og 4 er kittet kun langs kanten.

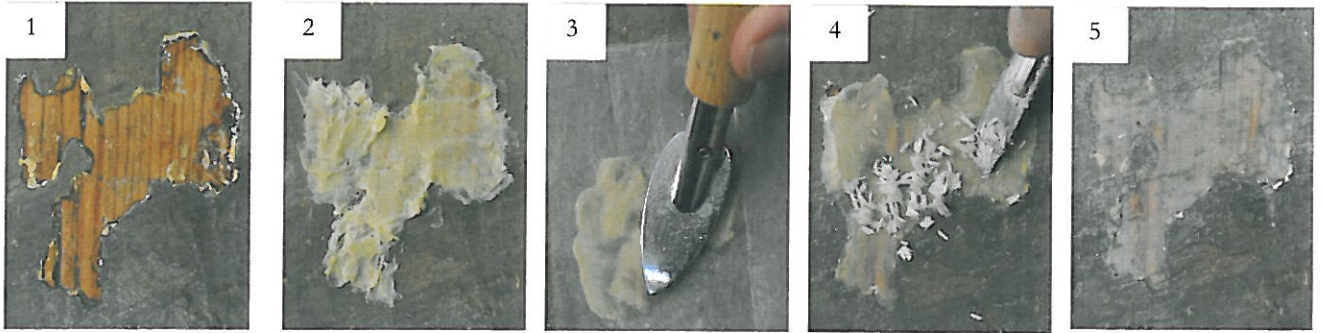
Figur 16: Vokskitting i 5 steg:

1. Avskalling før behandling
2. Påføring av vokskittingen som en varm pasta
3. Oppvarming av kittet gjennom melinex med en stor varmeskje. Dette steget i prosessen var nyttig for å dekke hele skadeoverflaten. I tillegg var det første steg for å jevne ut kittingene.
4. Mekanisk fjerning av overskudd, planering og strukturering med en skalpell.
5. Kitting klar for retusjering.

Vokskittingene ble først forberedt ved å smelte sammen 3 deler bivoks og 2 deler dammarharpiks (ca. 80-100 °C). Deretter ble 1 del champagnekritt tilsatt.

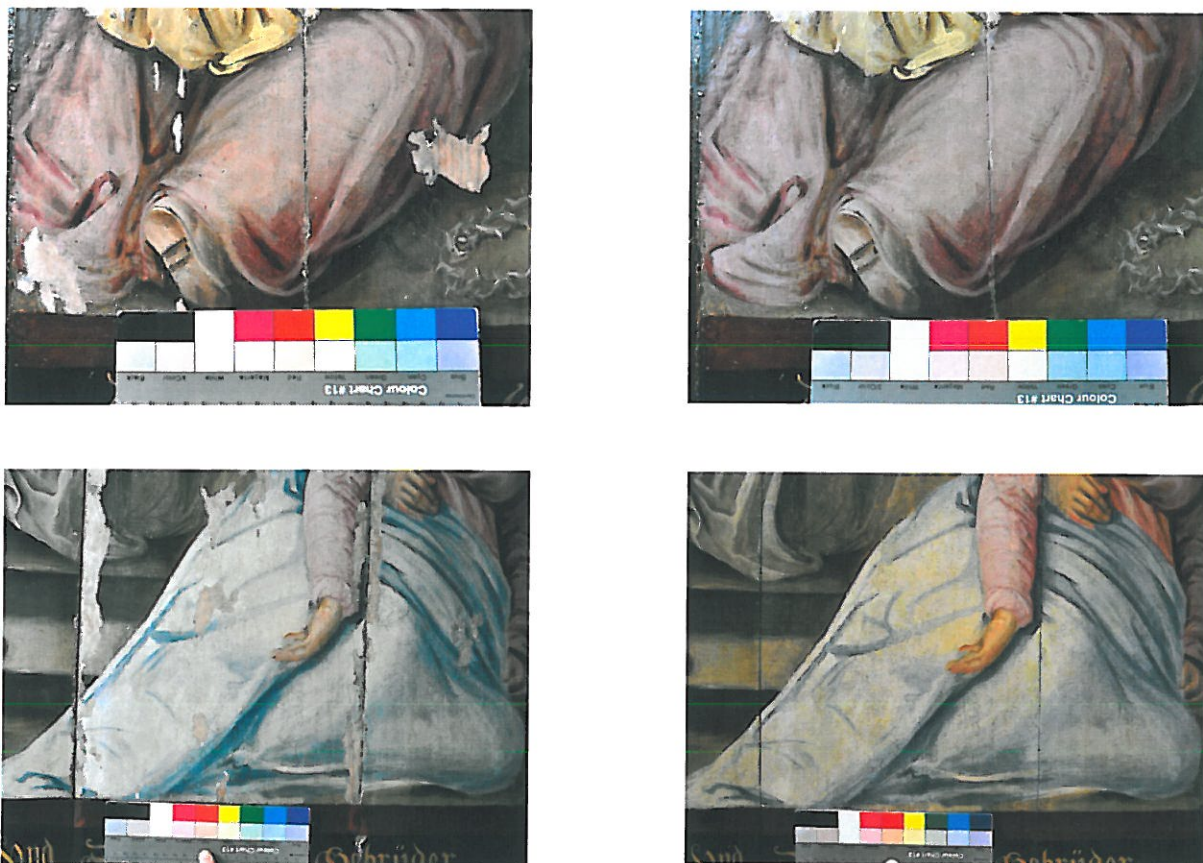
Figur 17: Detaljer av epitafiet, før (til venstre) og etter (til høyre) retusjering

Retusjeringen ble bygd opp i flere operasjoner. Først ble et dekkende lokalfarget basislag påført skadeområdet. Deretter ble hovedkonturer tegnet og skygger og lys plassert. Til slutt ble fargene bearbeidet og justert for å oppnå en akseptabel integrering til omliggende område på normal betrakningsavstand. Retusjene er utført i en kombinasjon av normal retusjering og trattegioteknikk for å kunne skille skadeområdene fra originalmalingen ved nærbetraktning (fig.17).

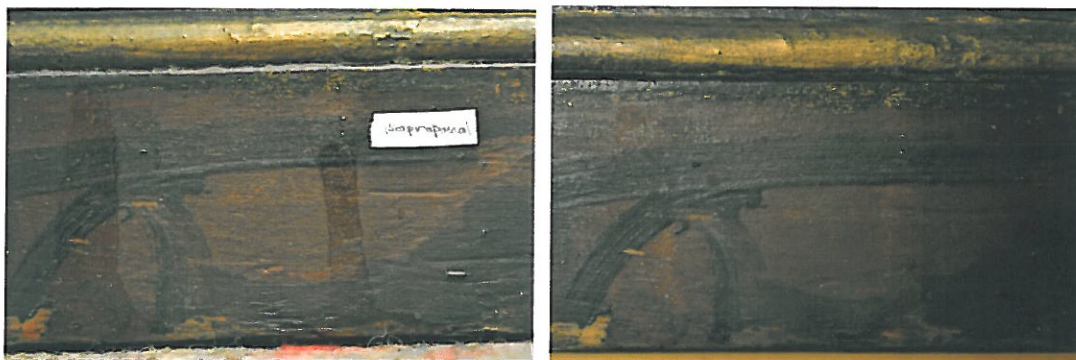
Figur 19: Mørke blanke renn før og etter rensing

Prydrammen var dekket med et tynt lag med støv. Støvet ble fjernet med en løsning med avionisert vann og White Spirit (2:1). Dette var et godt alternativ for det tynne malinglaget som var noe sensitiv for både vann og saliva. White Spirit reduserer vannets polaritet, i tillegg til å gi rensemediet en “mykere” substans. Mørke blanke renn var synlige på den nedre horisontale prydrammekanten, muligens søl fra en tidligere behandling (fig.19). Disse ble fjernet under mikroskop ved forsiktig å rulle en bomullspinne fuktet med isopropanol over overflaten.
