248 Mariakirken i Bergen  
Malerier og epitafier

## Epitafium over Hans Bonhoff/ Johannes døperens martyrium (inventar nr.4)

Undersøkelser og behandling

Oppdragsrapport 2015/14  
Arkeologisk museum  
Universitetet i Stavanger  
Afdeling for konservering

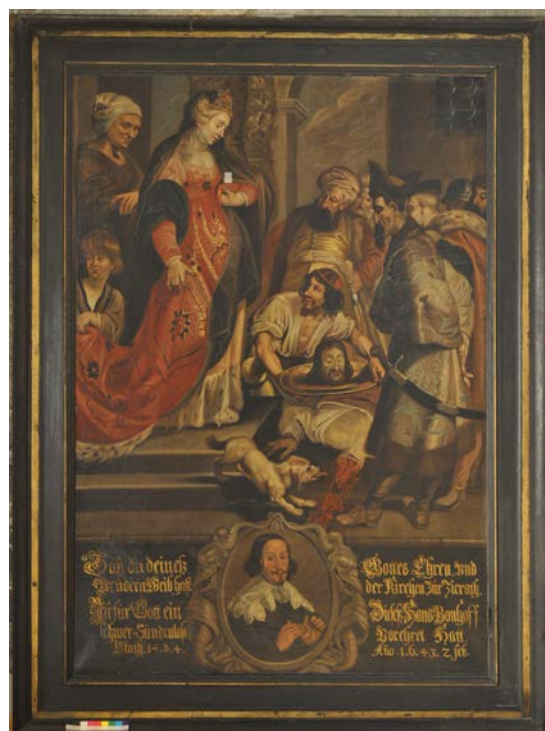
Fig. 1. Maleri med pryddramme etter forsidesikring i kirken, før behandling ved AM

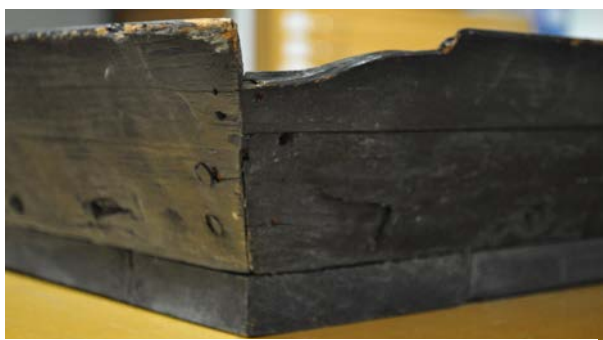
Prydrammens fire sider har alle sekundære innfellingene i ulike lengder og bredder langs ytre kant. Langs nedre kant er en innfelling på ca 35 cm lengde og ca 6 cm bredde inn fra høyre hjørne. Inn fra venstre hjørne er en tilsvarende på ca 45 x 4,5 cm, som skiller seg ut ved å være langt grovere i årringene enn de øvrige innfellingene. Langs hele venstre side er treverk felt inn i en bredde på ca 4-4,5 cm. På høyre langsida er det en innfelling på 71,5 x 5 cm startende fra nedre hjørne, hvor også ca 10 cm av det sekundære treverket mangler i en s-formet kurve (fig. 9). Ved første øyekast kan skaden oppfattes som en tilsiktet profil. Det er imidlertid en skade knyttet til en kvist. Langs øvre kant er det en innfelling inn fra høyre hjørne på ca 14 x 4 cm og fra venstre hjørne på 53 x 1,5 cm. Prydrammens langsider er avrundet mot øvre hjørner (fig. 10). Dette har trolig sammenheng med nivåforskjell på originale og innfelte stykker. Det er ikke gjort observasjoner som tilsier at det har vært slik originalt, selv om det ble stilt spørsmål med hvorfor øvre side er 2,5 cm lavere enn de to langsidenene.

Fig.9. Prydrammens nedre høyre hjørne med manglende trestykke i sekundær innfelling.

Prydrammen er i god konserveringstilstand. Maleriet er festet til prydrammen med spikre slått gjennom treklosser som fyller avstanden mellom blindramme og prydrammefalsens kant. Det er felt inn treverk langs alle sidene. Alle innfellingene er akseptabelt tilpasset og stabile. Horisontalt inn fra øvre høyre hjørne er en 21 cm horisontal sprekk i treverket. Sprekken er stabil. I indre profil, ned mot høyre hjørne, mangler et ca 11 cm langt stykke av treverket. Skadekanten er delvis overmalt med sort.

Et nytt stykke tre ble felt inn og tilpasset i nedre høyre hjørne (fig. 27). Arbeidet ble utført av møbelsnekker Michael Heng fra Museum Stavanger. Liming av den lange, horisontale sprekken inn fra øvre høyre hjørne ble av M. Heng ikke anbefalt.

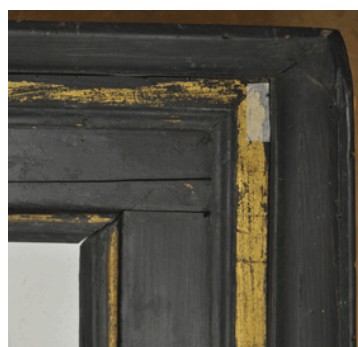
Fig.10. Prydrammens øvre høyre hjørne med nivåforskjell mellom øvre og høyre side

prydrammens originale farge. Ved siste oppmaling av sort er det malt langt inn på de forgylte listene (sees på fig.10). Rammen er støvete og har stedvis gråhvite flekker og renn av puss.

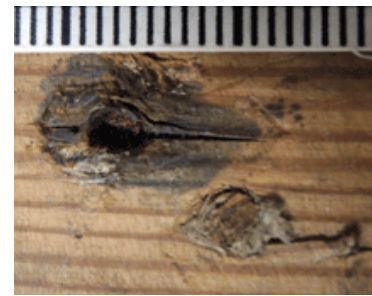
Under undersøkelsen av prydrammen ble det observert små treplugger med lerrets fibre langs indre kant av falsen på alle prydrammens sider; 23 langs venstre kant, 22 langs høyre kant og

12 langs nedre og øvre kant.<sup>10</sup> Trepluggene står med 3-10 cm mellomrom og er banket helt inn i treverket og lerrets fibre er fastklemt/kilt rundt pluggene.<sup>11</sup> (fig.11). Dette kan være en indikasjon på at maleriet originalt har vært spent opp direkte på prydrammens bakside. I varierende avstand til trepluggene er det også hull etter eldre, rustede metallstifter. Disse kan ha vært påsatt på et senere tidspunkt for å styrke/sikre oppspenningen.

Fig.11. Detalj av treplugg med tekstilfibre og hull etter metallstift.

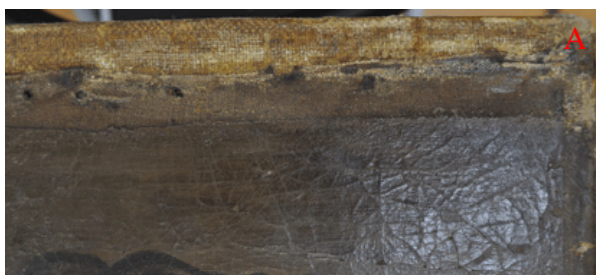
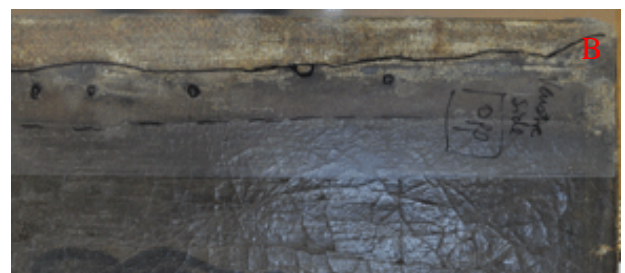
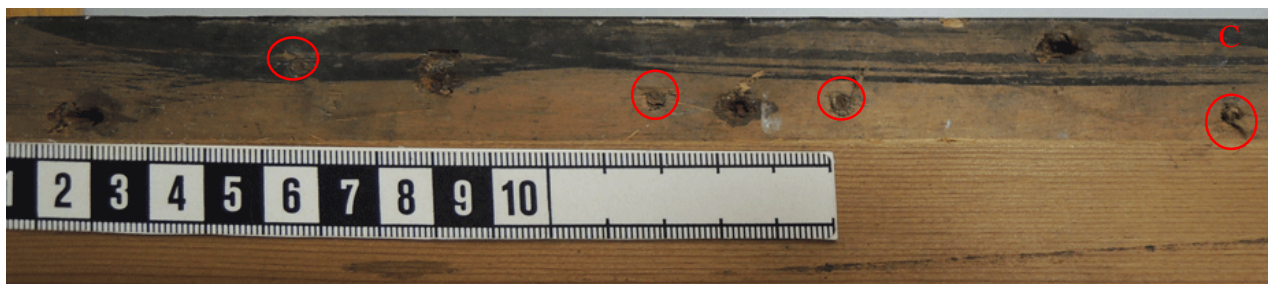
For å kunne fastslå eller forkaste denne antagelsen ble det valgt å fjerne nåværende pålimt kraftpapir langs maleriets kanter for å kunne se originallerretets ytterkanter. Maleriets venstre langsida egnet seg godt for undersøkelse, da ombrekkskanten ligger synlig på blindrammens fremside (fig.12A). Alle hullene i lerretet langs venstre kant ble kalkert av på transparent film (fig.12B) og sammenholdt med plassering av treplugg og hull i prydrammefalsen (fig.12C). Det viste seg imidlertid ikke mulig å finne samsvar mellom hullene i lerretet og trepluggenes plassering på prydrammen ved den gjennomførte metode. Observasjonen anses likevel som interessant.

Fig.12. A.Detalj av stiftehull langs maleriets øvre venstre side. B. Hullene kalkert av på transparent film.

C. Hullenes plassering på maleriets ombrekkskant ble sammenholdt med plassering av treplugg på prydrammen. Trepluggene er markert med rødt. Hullene etter metallstifter sees som mørke punkter mellom disse.

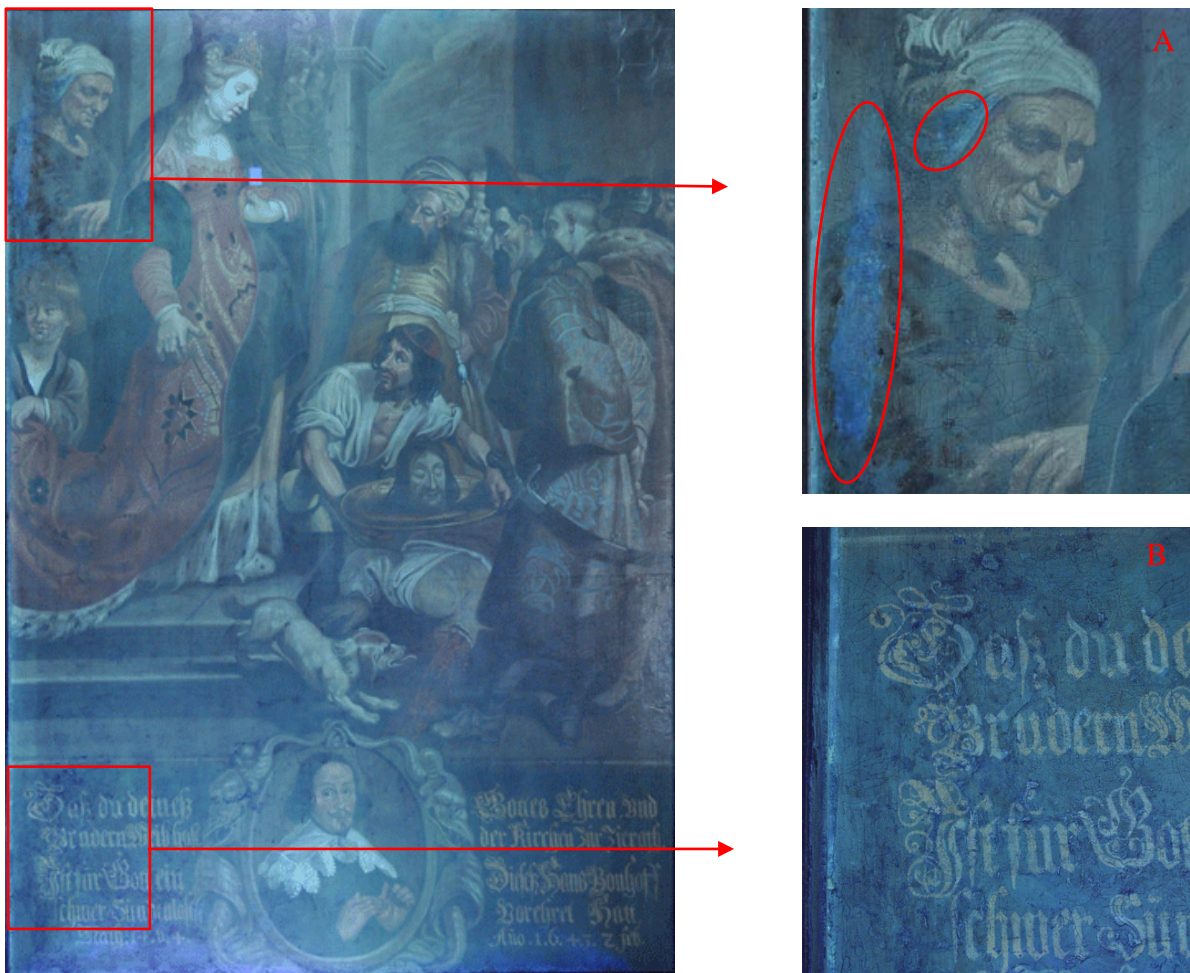
Maleriets overflate fluoriserer med en gulgrønn fluorescens (fig. 13) som er karakteristisk for en ferniss på basis av naturlig harpiks, for eksempel Dammar eller Mastic. To skader i maleriets øvre venstre hjørne skiller seg ut ved å fremtre med tydelig blå fluorescens (fig. 13A). Begge skadene er kittet og retusjert og er synlige med det blotte øyet. Det sees også mange mindre retusjerte områder, med en annen fluorescens enn de blå områdene, spredt rundt i billedplanet, spesielt i øvre og nedre venstre del. Den store fargeforskjellen i fluorescens tilsier at materialene er påført ved to ulike behandlinger. De fleste mørke områdene knyttet til skriftfeltet i nedre venstre del ser ut til å ligge under den naturlige harpiksfernissen, da de har et gulgrønt skjær (fig. 13B). Det samme gjelder flere av de mørke partiene i den eldre damens kjole. De to retusjene med blå fluorescens, samt enkelte mørke partier rundt, ligger tilsynelatende oppå fernissen. Forutsatt at dette er tolket riktig, har hele maleriets overflate sannsynligvis ikke blitt påført en ny ferniss ved forrige behandling.

Fig.13. hele maleriet i UV-lys

A: Detalj øvre venstre hjørne. Skader med blå fluorescens er markert med rødt. Mørke områder sees rundt.

B: Detalj nedre venstre del. Skadene i dette området har ikke samme kraftige fluorescens.

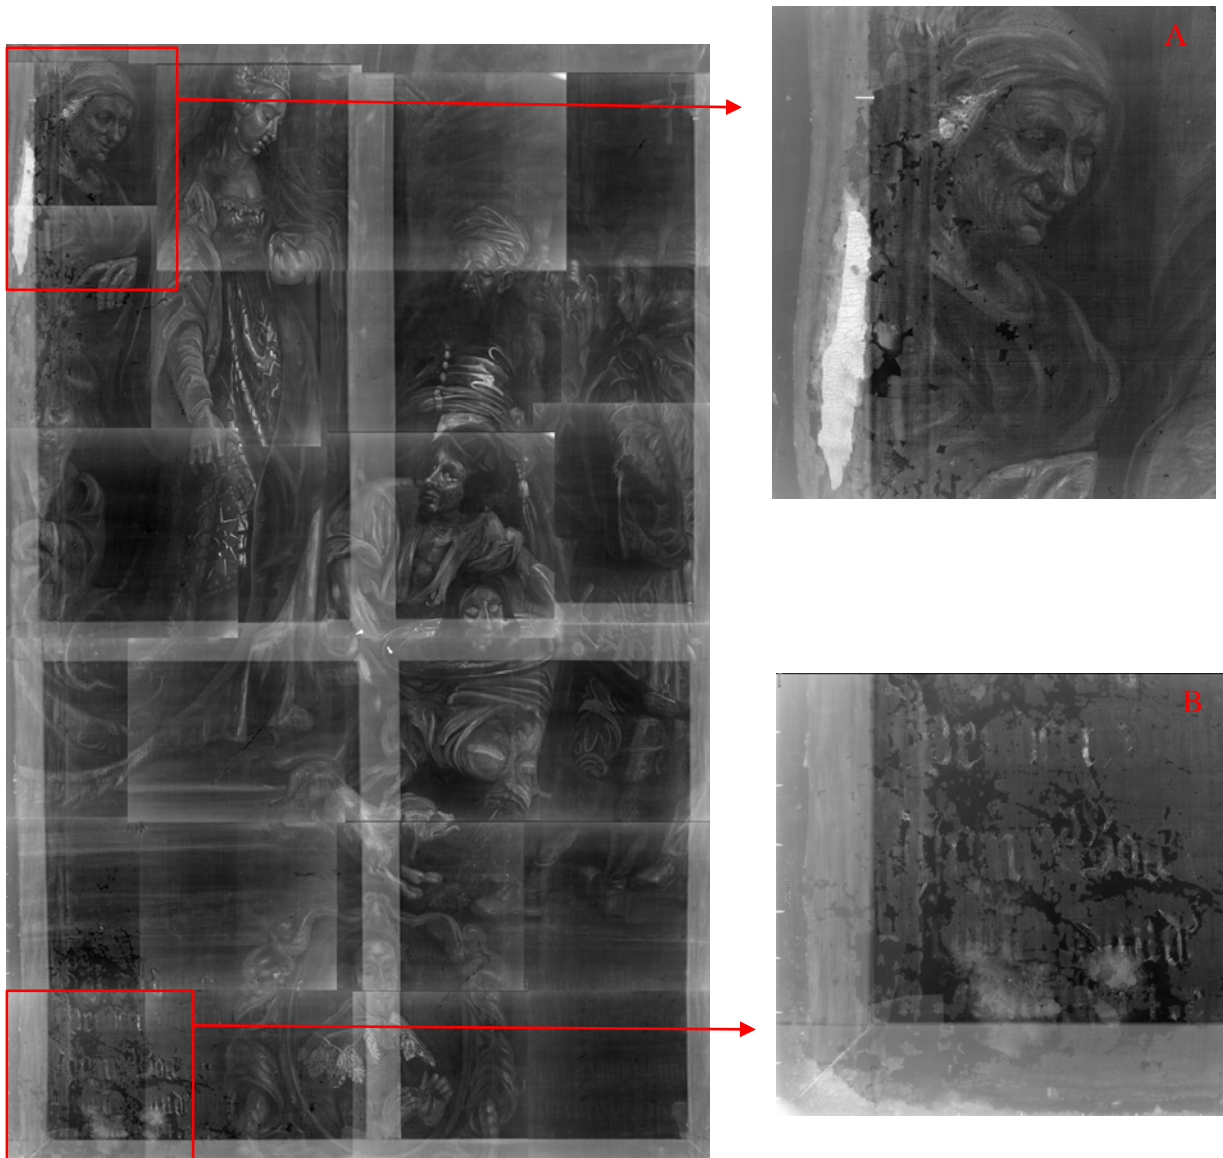
24 røntgenopptak ble tatt og montert sammen til et helopptak av maleriets motiv (fig. 14). Maleriets skadeomfang fremkommer tydeligere på røntgen enn i UV-lys. De to kittete skadene i øvre venstre hjørne sees tydelig som hvite felt (fig. 14A). Dette tyder på at kittingen er på basis av bly, trolig blyhvitt<sup>13</sup>. Røntgenopptakene avslører også at de tidligere retusjene som fremsto som mørke flekker på UV-opptaket stedvis er påført inn på original maling. Dette kan en se av at retusjene er større i omfang enn skadeomfang som fremkommer på røntgen. Disse skadeområdene er påført direkte på underlaget uten oppkitting. Det lyse partiet helt nederst i venstre hjørne på fig.14B er veggpusss o.a som fremdeles lå mellom lerret og blindramme.

Fig.14. S sammensatt røntgenopptak av maleriet.

A: Detalj av øvre venstre hjørne. Skadeomfang under den store kittingen fremkommer ikke. De mørke flekkene spredt rundt i billedplanet er avskallinger ned til underlaget.

B: Detalj av nedre venstre hjørne. Store, mørke partier med avskallinger ned til underlaget. De «ulne», grå flekkene er tynne kittinger. Murpuss o.a sees i nedre kant av røntgenopptaket.

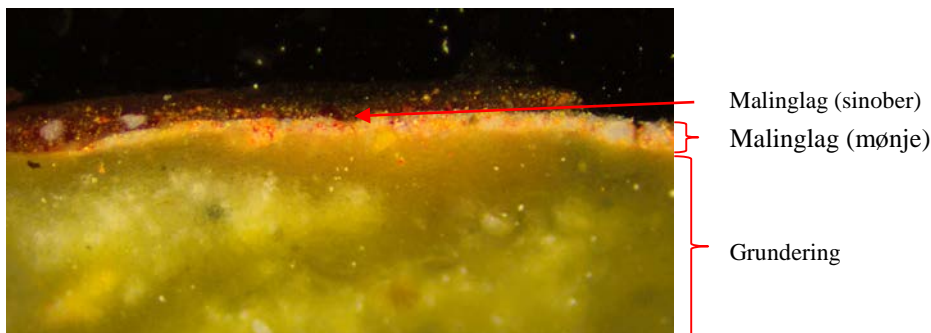
Fig.15. Snitt av Salomes røde kjole. Snittet viser en tykk grundering og rødfarge bygd opp ved bruk av mønje og sinober. Det ulne laget øverst er ferniss.

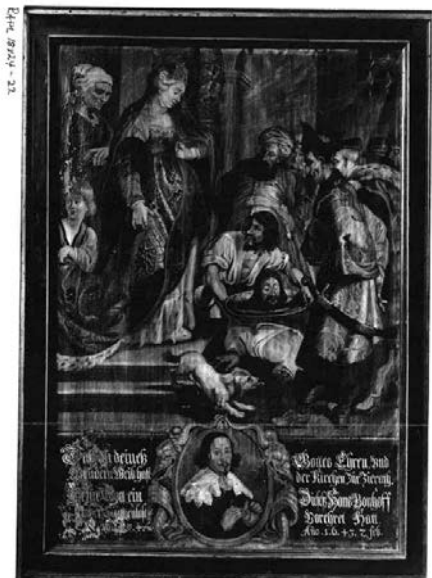
I Riksantikvarens arkiv ble det funnet et udatert foto som viser maleriet med tallrike avskallinger, spesielt i øvre venstre del (fig. 16). Samme foto er avbildet i en monografi over E.Fiigenschoug som kom ut i 1957. Det ble også funnet et foto, tilsynelatende etter restaurering, som er datert 1980 (fig. 17). Dette er samme foto som Liden og Magerøys har benyttet i Norske kirker, Bergen (bind 1) fra samme år. Dette underbygger at maleriet siste gang ble behandlet mellom 1957 og 1980.

Fig.16. Maleriets tilstand i 1957 (RA's arkiv)

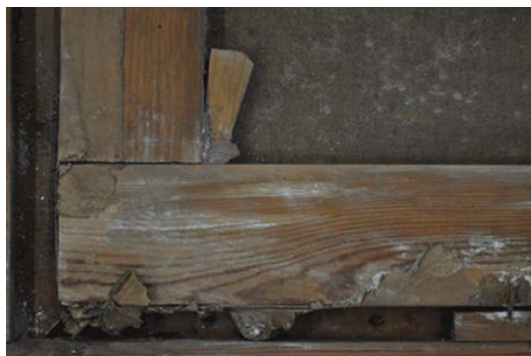
Maleriets sekundære blindramme er kraftig, har midtkryss og er trolig påsatt ved forrige restaurering. Nedre kant av blindrammens bakside bærer preg av å ha vært utsatt for fukt. Dette kan en se ved at fuktskjolder med murpuss har satt seg fast på overflaten og at kraftpapiret, påsatt ved siste behandling, delvis er smuldret opp og falt av (fig. 18). En kile mangler og en er brukket.

Fig.18. Blindrammens nedre venstre hjørne før støvsuging i kirken i 2010.

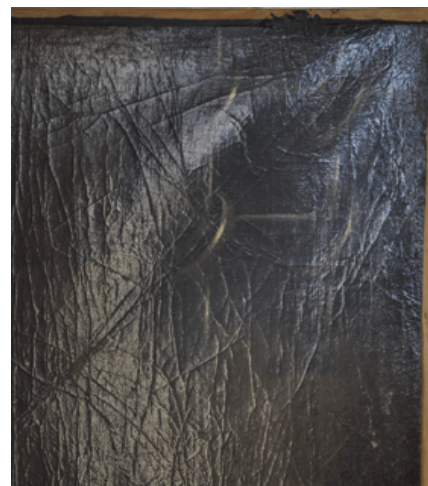
Fig.19. Detalj av maleriets øvre høyre hjørne i sidelys. Diagonale buler og markert krakeleringnettverk sees.

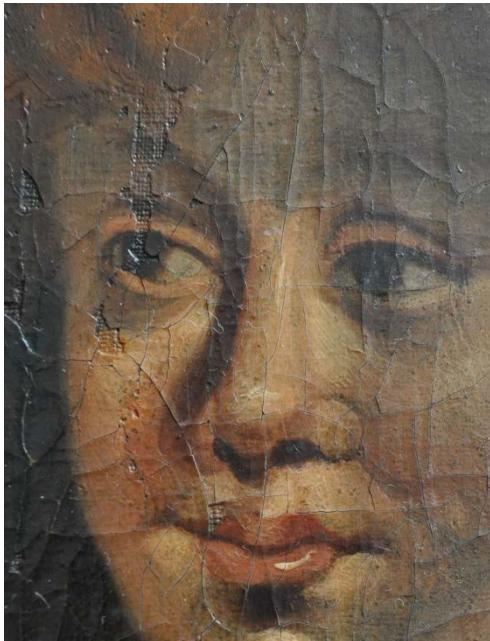
retusjen avviker noe i forhold til omliggende farger (fig. 25). I tillegg til avskallingene spredt rundt i billedplanet, er det maleriets nedre venstre del, i tekstfeltet, som har størst skadeomfang. Her er enkelte partier kittet, men de fleste skadene er retusjert rett på underlaget og mange bokstaver er delvis overmalt eller i sin helhet trukket opp på nytt (fig. 21). Alle avskallingene går helt ned til lerretet (fig. 20-21).

Fig.20. Detalj av pasjens ansikt. Krakeleringer og retusjerte avskallinger ned til underlaget sees.

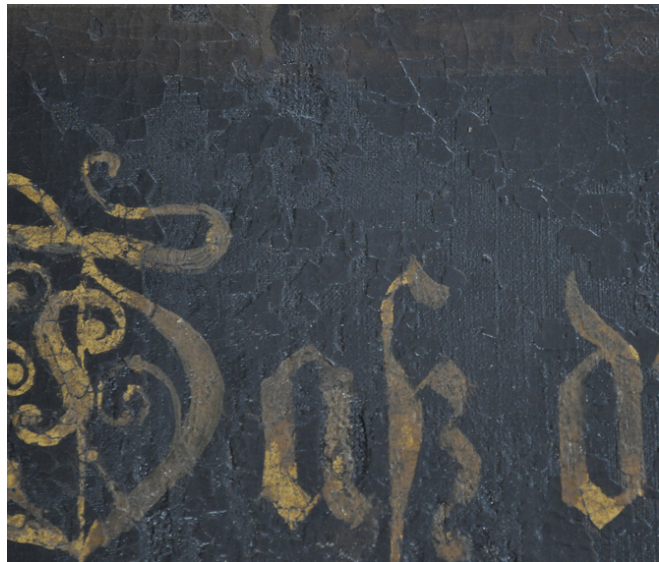
Fig.21. Detalj av venstre skriftfelt. Store områder er retusjert med sort rett på underlaget og forgylte bokstaver er trukket opp/delvis overmalt med en mørk okerfarge.

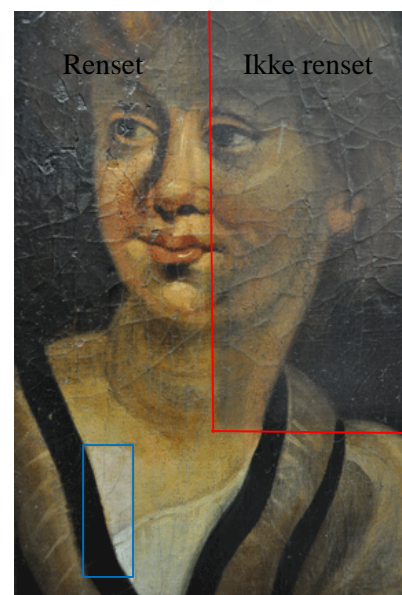
Fig.22. Detalj av pasje under rensing. I den blå markeringen til venstre er fernissen fjernet som grunnlag for forslag til behandling overfor RA.

Maleriet ble rensed for støv og smuss med 4 % triammoniumsitratt på bomullspinne og fortløpende etterbehandlet med avionisert vann (fig. 22-23). Maleriets ferniss ble ikke fjernet ved gjennomførte behandling (se begrunnelse s.3) og maleriets rensenivå ble sammenholdt med Mestmacher-epitafiet (inv.nr.4) (fig. 32).

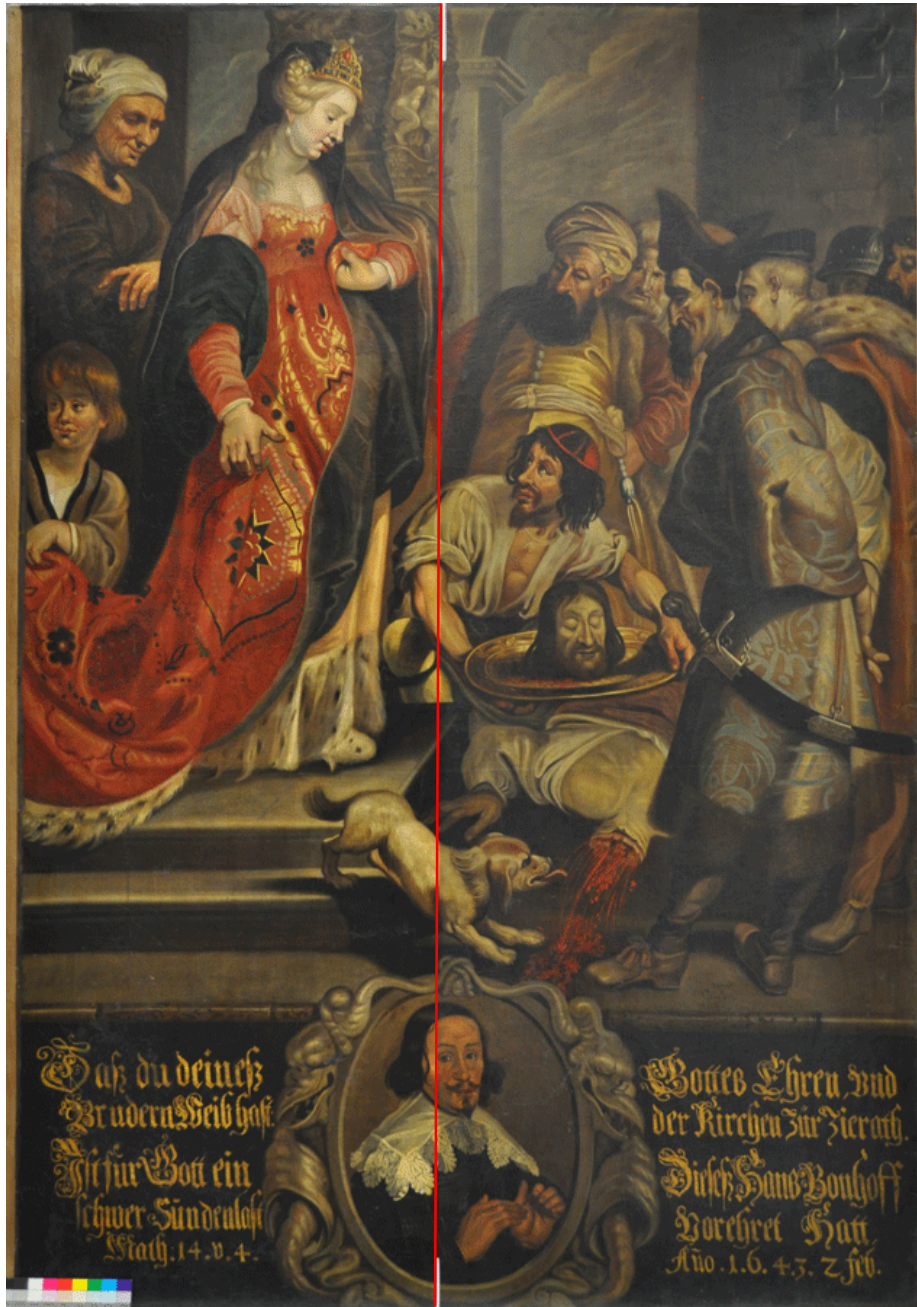
Fig.23. Hele maleriet under rensing. Venstre del er renset.

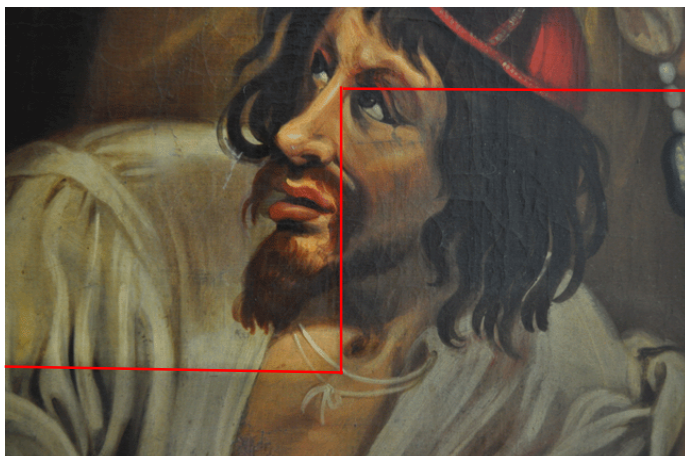
Fig.24. Detalj av bøddelen under rensing. Fargene fikk ny glød og detaljer ble tydeligere.

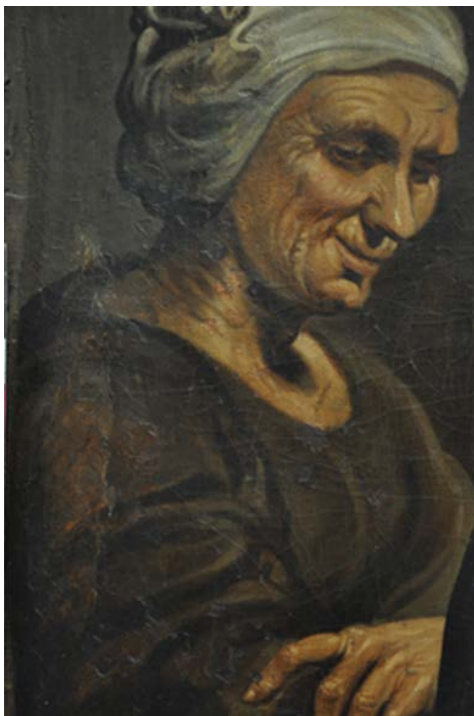
I maleriets øvre vestre del er mindre avskallinger retusjert rett på underlaget mens den store, loddrette skaden på ca 40 x 12 cm og en avskalling i den gamle kvinnens hodeklede er kittet og retusjert ved en tidligere behandling. Kittingen er akseptabel i nivå og uten sprekker, men

Fig.25. Detalj av øvre venstre hjørne med den store, misfargede retusjen før retusjering

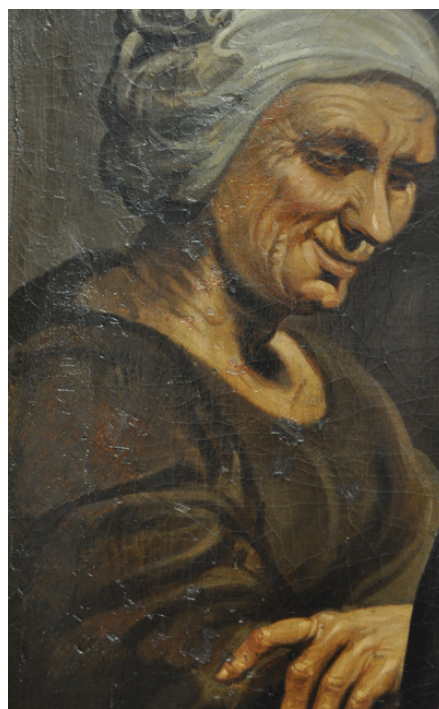
Fig.26. Detalj av øvre venstre hjørne med den store, misfargede retusjen etter retusjering.

Retusjeringen ble utført med konserveringsfarger fra Gamblin, løst i diacetonalkohol. Gamblinfarger ble valgt fordi gjennomførte tester viste at fargene gir en tilfredsstillende glans og lett kunne fjernes hvis nødvendig under behandlingen eller i fremtiden. Testing viste også at bindemiddelet ikke påvirket de tidligere benyttete retusjeringsmaterialene. Skadene i øvre venstre hjørne ble påførte direkte på de tidligere påførte retusjene (fig. 25-26). For å integrere skadeområdene i maleriet på best mulig måte ble retusjene utført med en kombinasjon av en normal retusjeringsmetode og tratteggiateknikk.

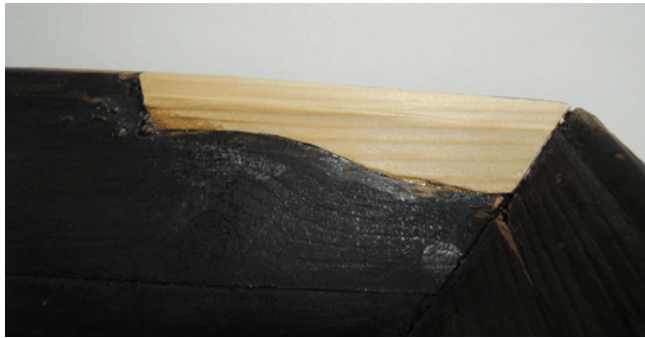
Fig.27. Ny innfelling i nedre høyre hjørne.

Den nye innfellingen i nedre høyre hjørne ble isolert med shellac og tonet inn med gouache. «iøyenfallende» mekaniske skader ble tonet inn med gouach. Alle inntoningene ble til slutt isolert med en matt MS2A-ferniss.

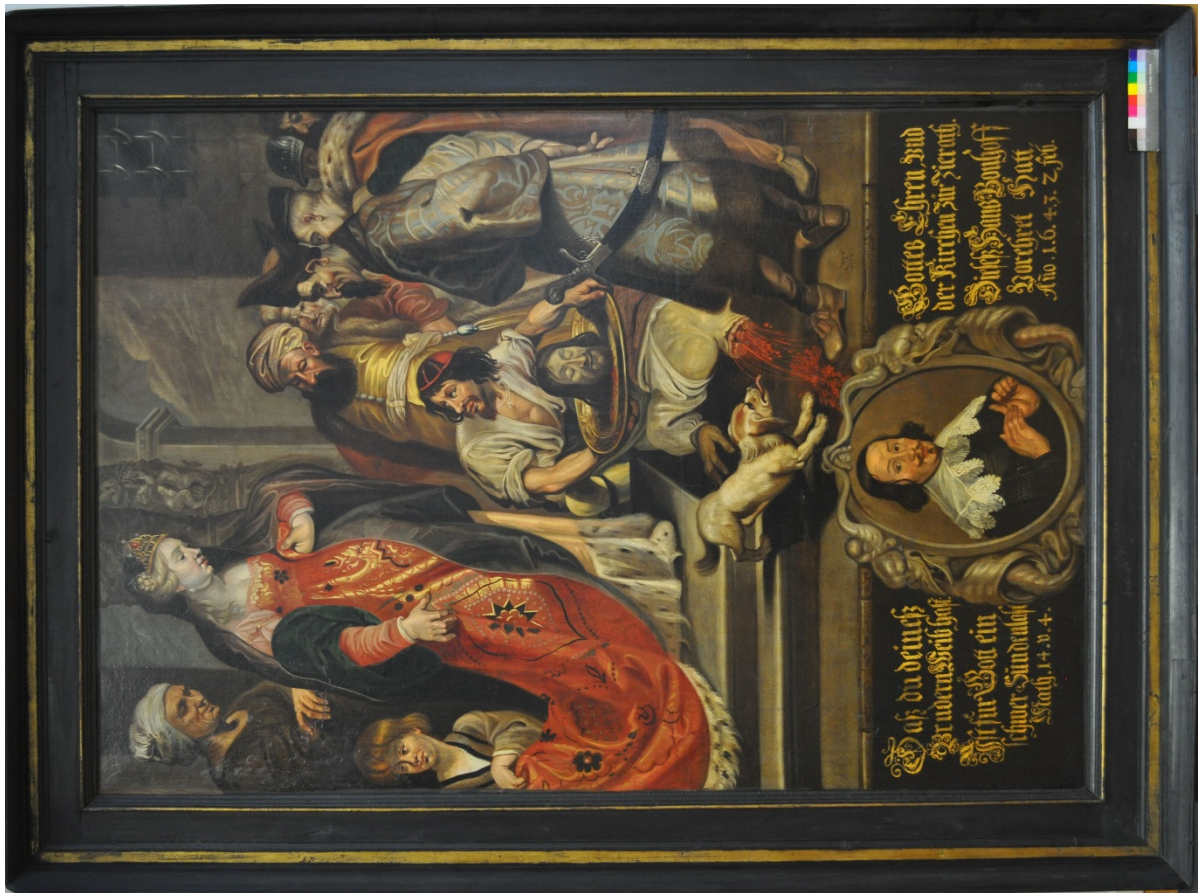
Fig.28. Maleriets forside med pryddramme etter behandling.

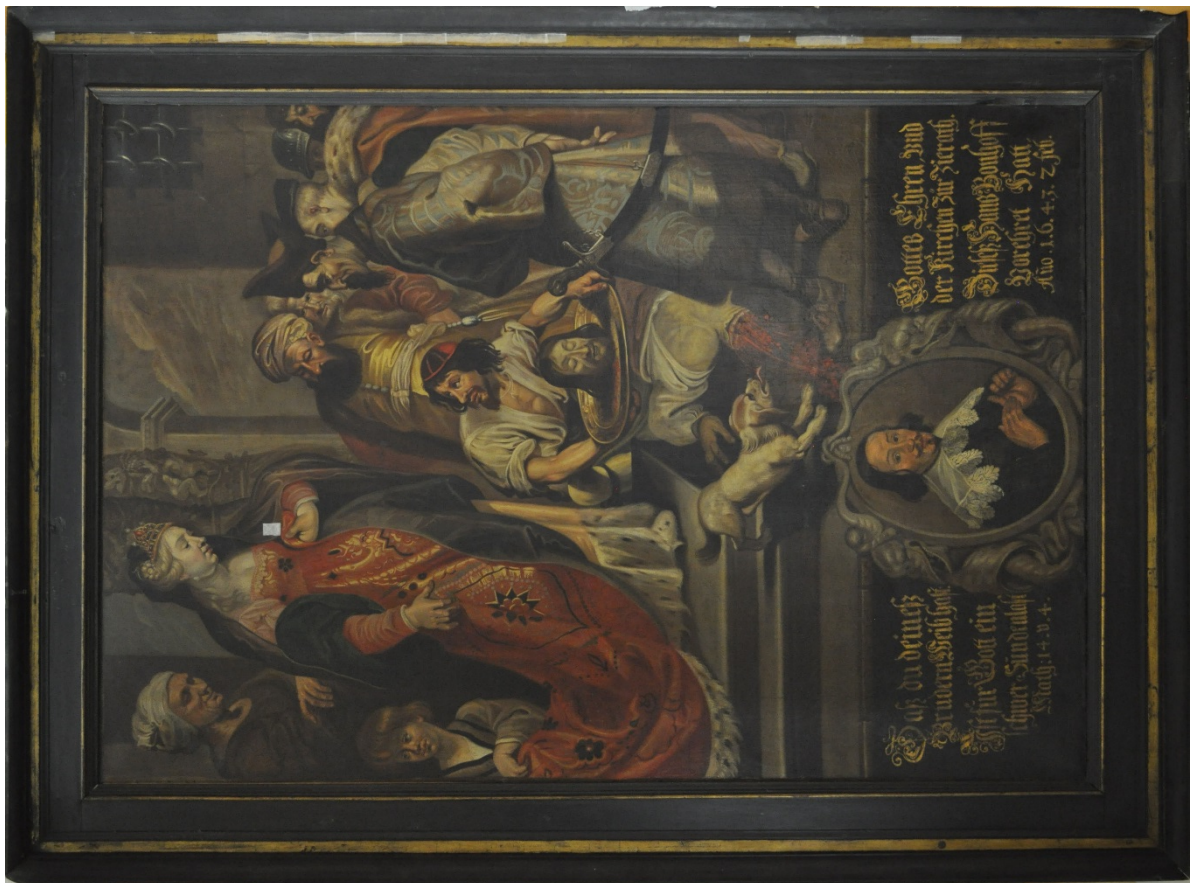
Fig.29. Maleriets forside med pryddramme før behandling.

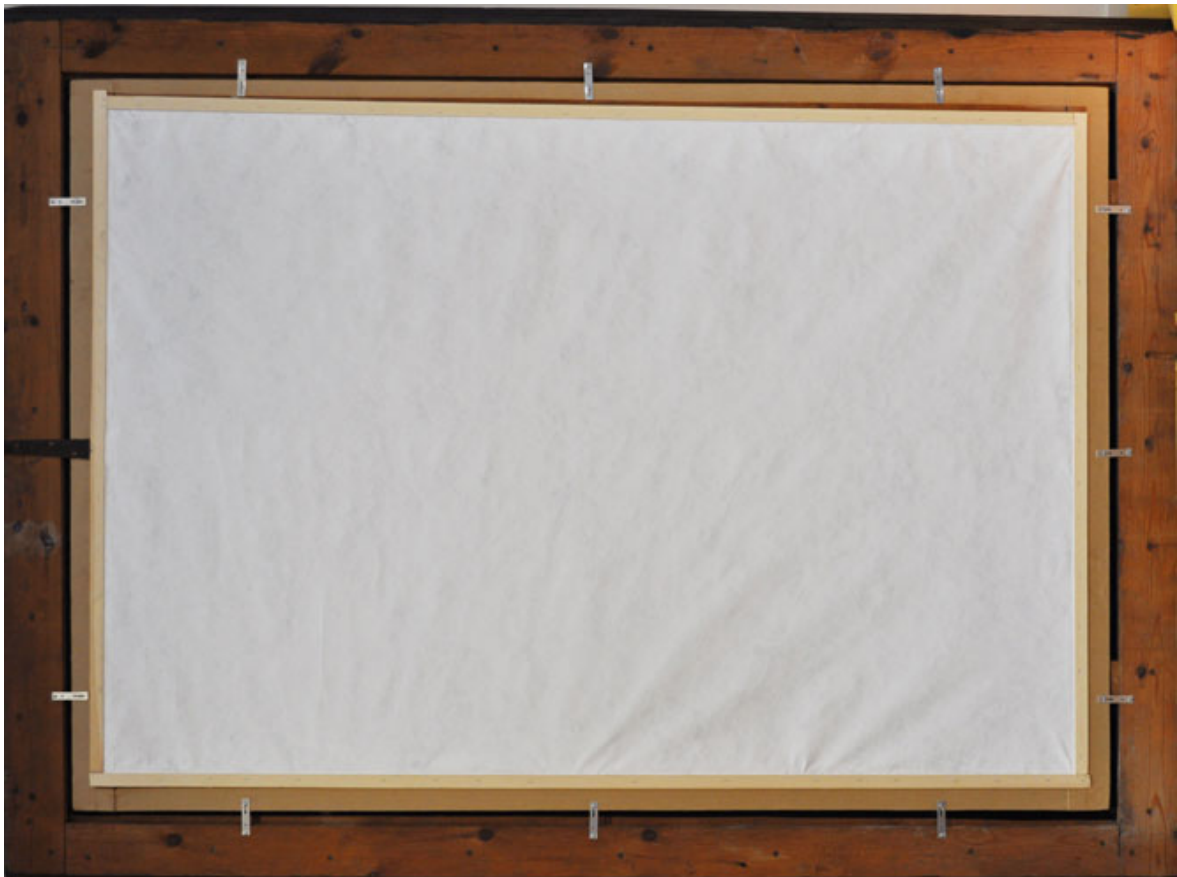
Fig.30. Maleriets bakside etter ny montering i pryddramme og påmontering av beskyttelse.

For å strekke ut og feste tyveken ble det benyttet en 25 mm bred syrefri acryltape beregnet for klebing av Tyvek. Tapen alene vil trolig ikke gi nok feste for duken over tid. Det ble derfor i tillegg benyttet en 3 x 20 mm furulist for å holde duken på plass og skjule tapen. Furulisten gir også en estetisk «mykere» kant enn Tyvekens hvite farge når maleriene sees fra siden. For feste av listene/duk ble det benyttet rustfrie stifter fra stiftepistol. Dette ble ansett som forsvarlig ut fra at alle blindrammene er sekundære. Furulisten gjør det dessuten enkelt å trekke ut stiftene av treverket hvis nødvendig. I tillegg lager stiftene mindre hull og trenger ikke settes tettere enn skruer.

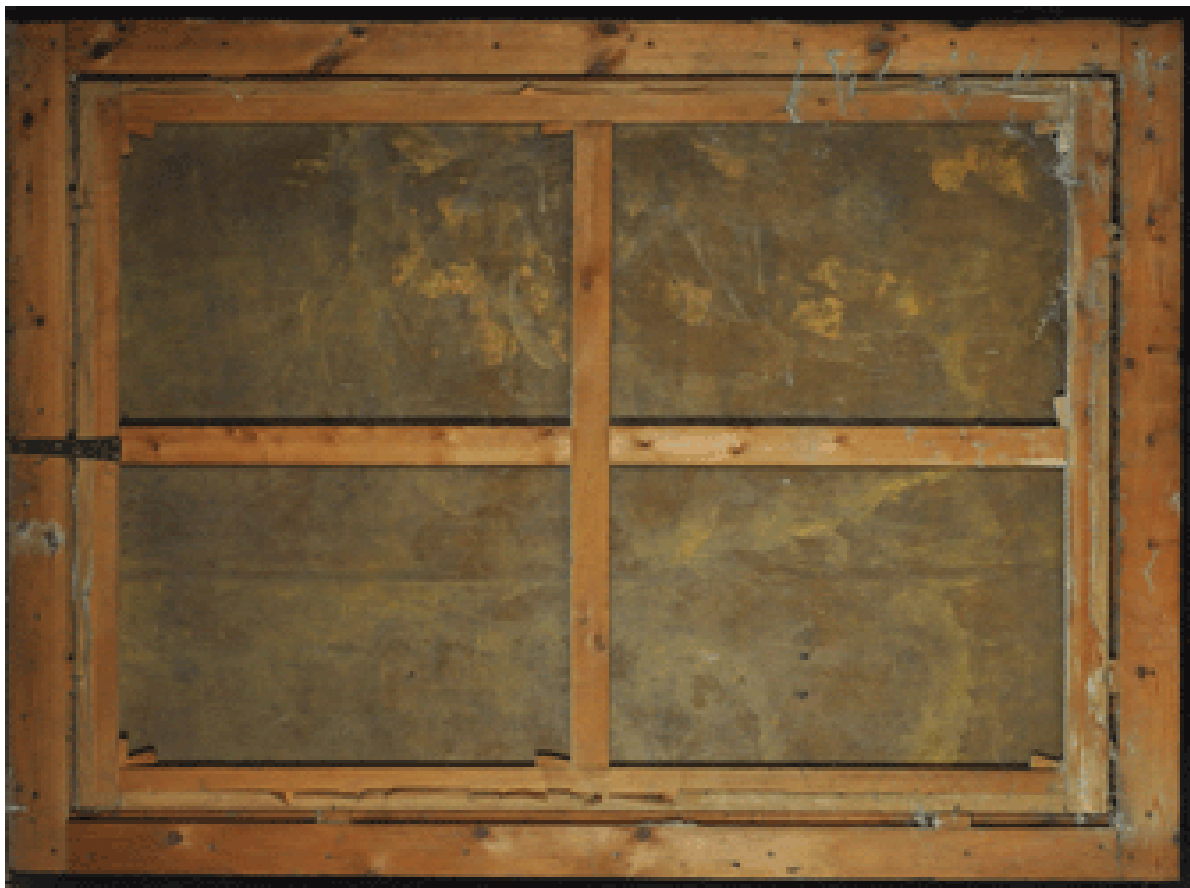
Fig.31. maleriets bakside før behandling.
