A 248 Mariakirken i Bergen Malerier og epitafier

Korsfestelsen (inventar nr. 23)

Undersøkelser og behandling

Oppdragsrapport 2015/17
Universitetet i Stavanger,
Arkeologisk museum,
Avdeling for konservering

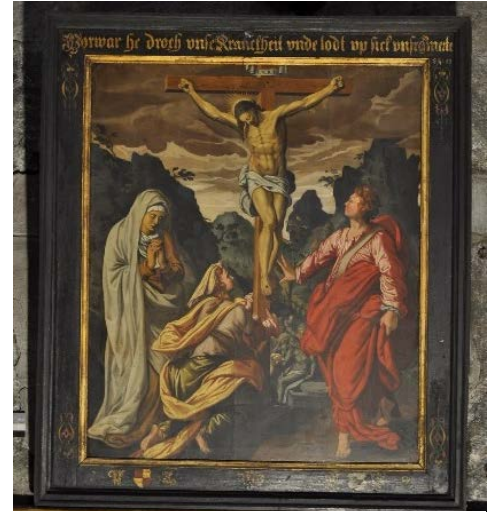
Figur 1: Heloptak av maleriet i Mariakirken før behandling

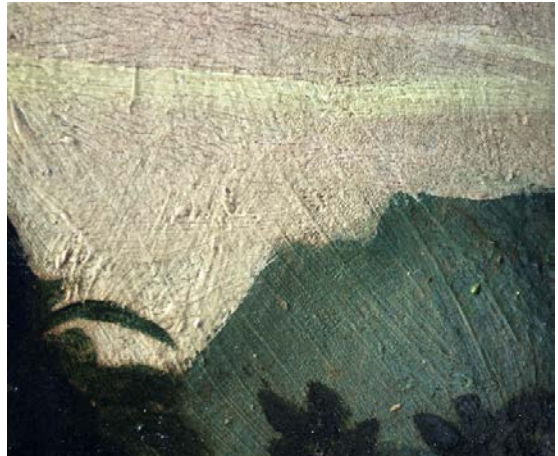
Figur 10 Tydelige penselstrøk. Trolig fra grundering

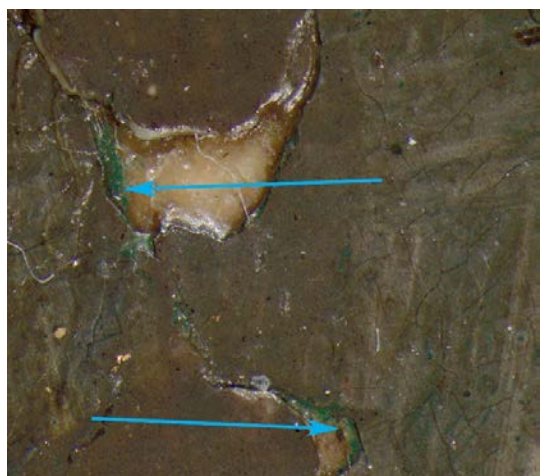
Figur 11 Grønn farge er synlig under et grålig fargelag i avskallinger (ser brunlig ut på foto) (mikroskopfoto tatt lang maleriets venstre side ved Mariafiguren)

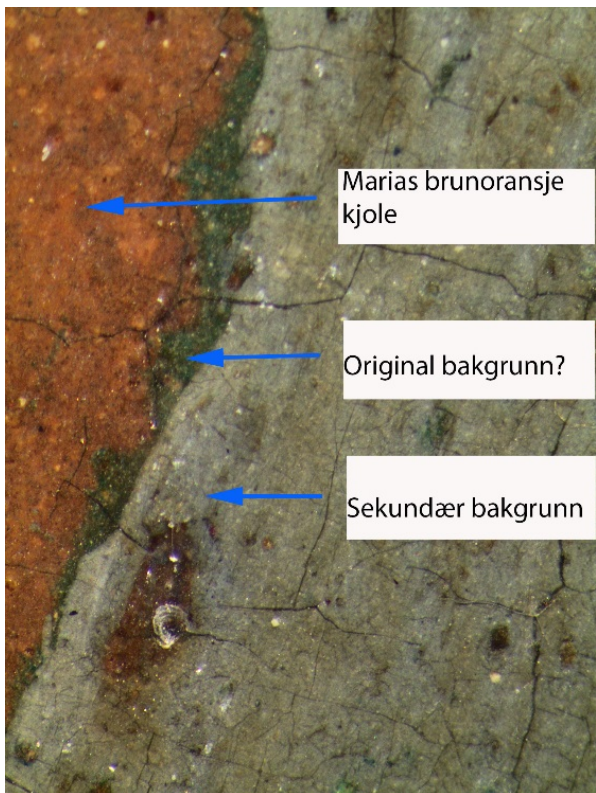
Figur 12 Grønn original maling fremkommer mellom Marias brunoransje kjole og grå sekundær maling (Mikroskopbilde tatt i overgangen mellom Marias høyre arm og bakgrunn).

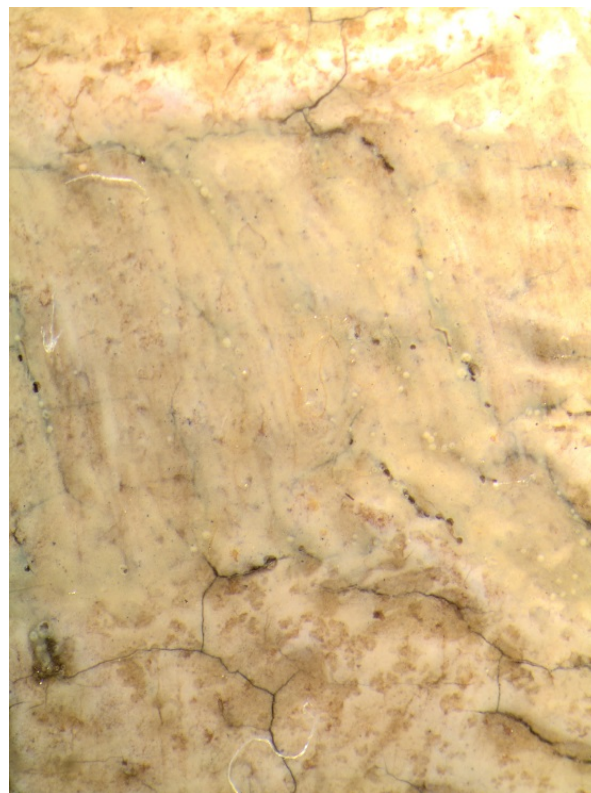
Figur 13: Hvit overmaling dekker krakeleringer (mikroskopbilde tatt i nedre del av himmelpartiet på venstre side).

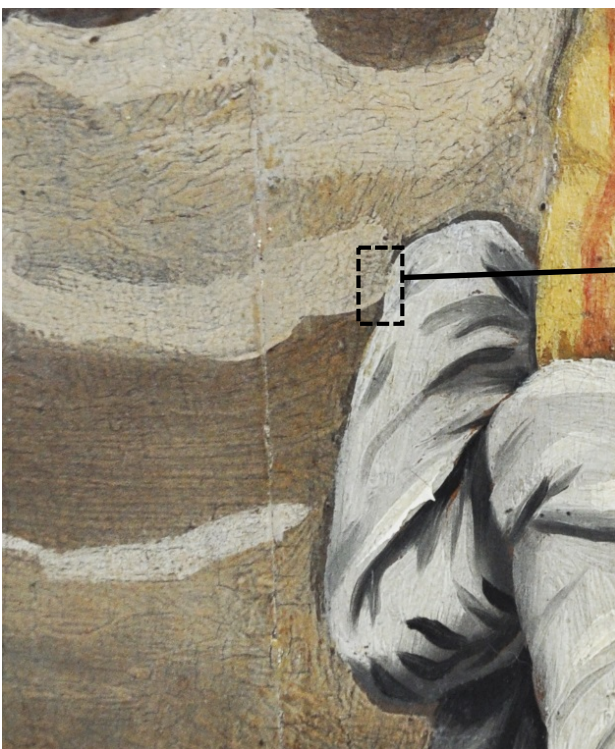
Figur 14 Detaljfoto som viser overgang mellom himmelparti og Jesus' lendelede.

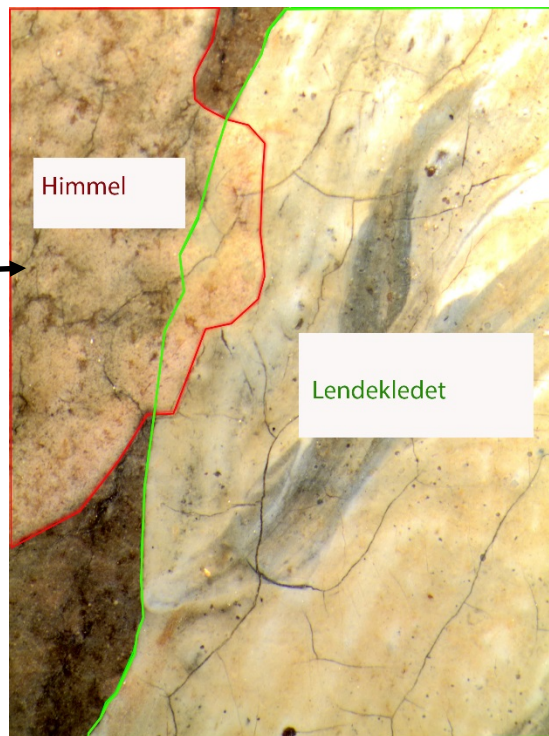
Maleriet ser ut som et «typisk» oljemaleri, både glansen og de mettede fargene har karakteristiske trekk som tyder på at bindemiddelet er olje. Det er imidlertid tydelig at maleriet er overmalt på flere områder. Maleriet har ikke en typisk 1600-talls maleteknikk og oppbygging. Tradisjonelt ble først bakgrunn og arkitektur malt, så klær og hud og til slutt ble hår og skjegg malt. I dette maleriet overlapper klær på enkelte områder karnasjon, men det er ikke konsekvent. Det er også områder hvor bakgrunn overlapper karnasjon og klær, men dette er heller ikke konsekvent. Det er også flere områder hvor de hviteste skypartiene overlapper både fjellene i mellomgrunnen og lendekledet (se figur 12-15). Det kan tyde på at himmelen er malt i flere lag, men mest sannsynlig at himmelen stedvis er overmalt. Andre faktorer som understøtter det sistnevnte er at en gråhvite farge sees under de hviteste skypartiene. I tillegg ligger det grønne i landskapet over denne gråhvite (originale?) himmelfargen. I enkelte områder i landskapet/fjellene ligger det også tydelig overmaling, men bare stedvis. Dette kommer blant annet frem i skadeområder hvor det er tydelig at en grå sekundær farge ligger over en grønnere farge (se figur 11). Kanter langs figurene/former er dessuten på enkelte områder veldig pastose og tydelige (se figur 16 og 17). Kan det tenkes at overmaling ligger rundt figurene?

Figur 15: Stereomikroskopfoto av overgang mellom himmelparti og lendelede. Himmelpartiet går delvis over lendelede.

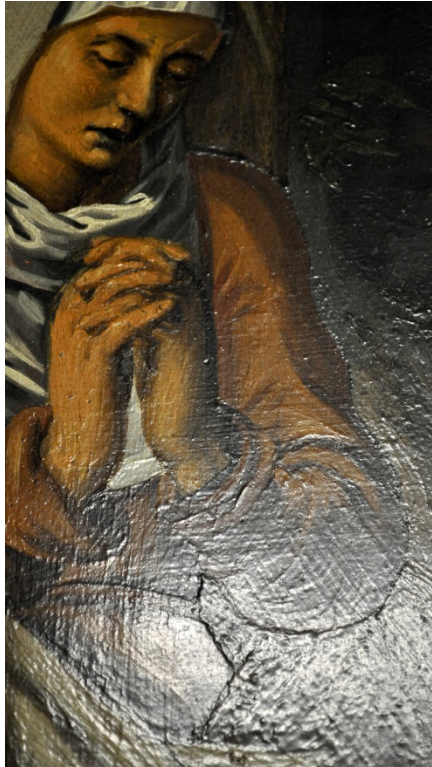
Figur 16 Tydelige kanter rundt Mariafigur

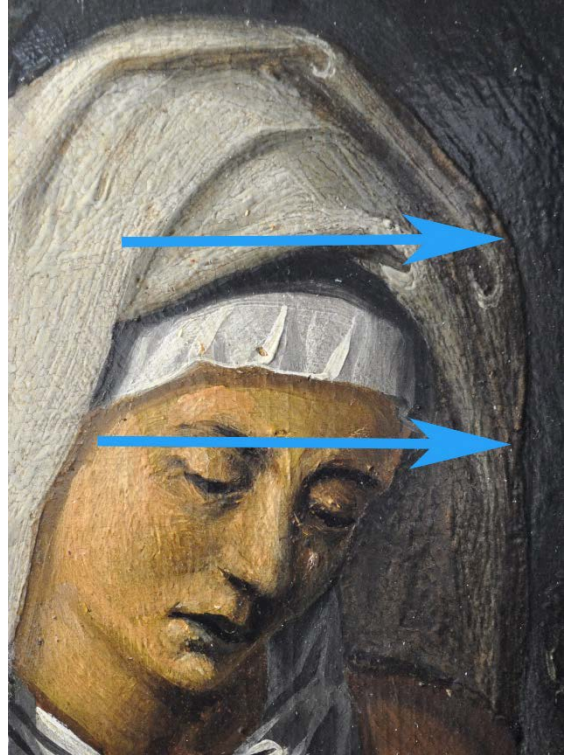
Figur 17 En tydelig kant langs Marias kappe

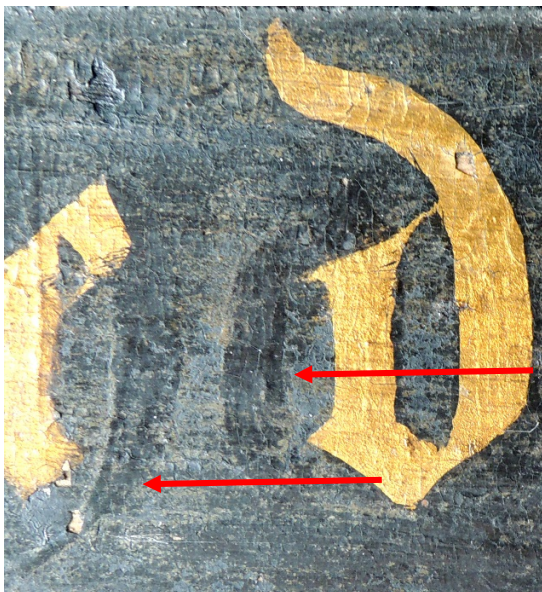
Ved visuelle betraktninger er det tydelig at skriftfeltet er overmalt da det er mulig å se spor etter underliggende bokstaver under svart overmaling (Se figur 18-19).

Figur 18 Spor etter underliggende bokstaver er tydelig synlig på skriftfeltet

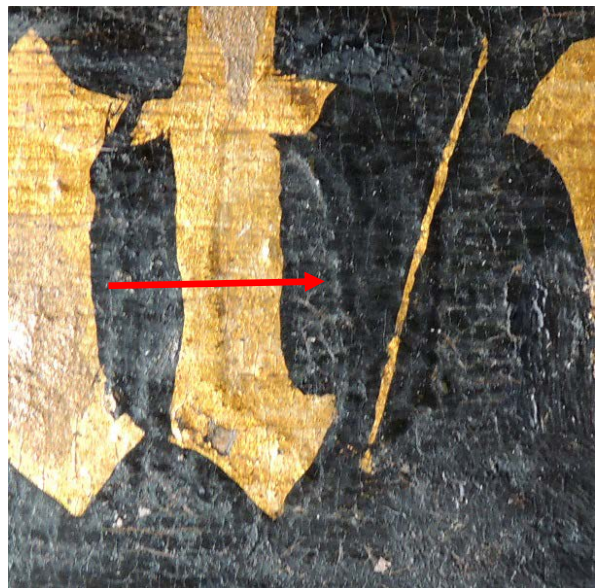
Figur 19 Spor etter underliggende bokstaver er tydelig synlig på skriftfeltet

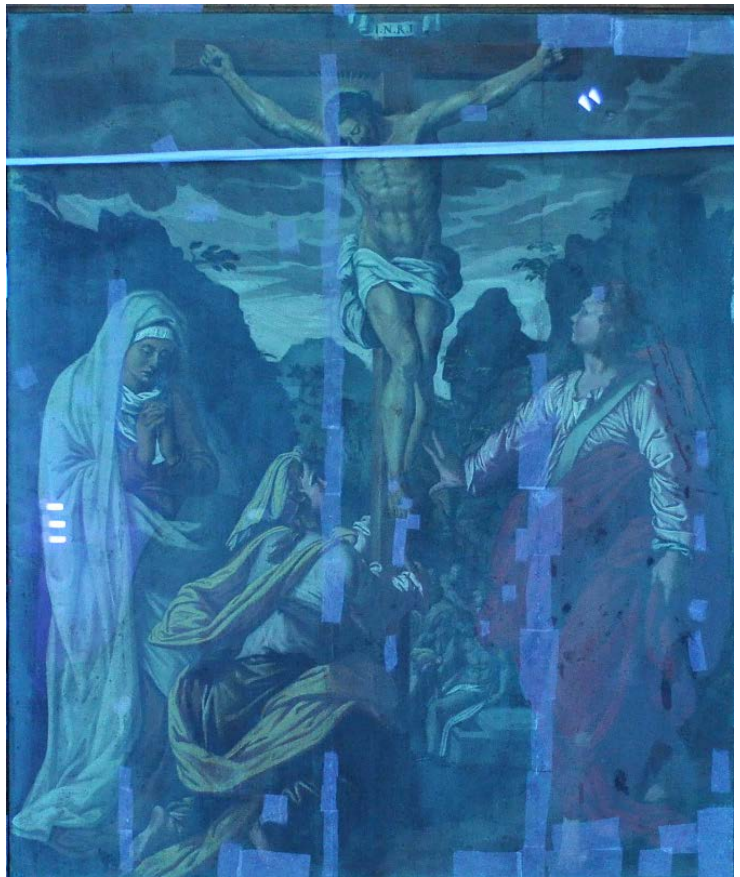
En gulgrønn fluorescens kunne observeres på hele malerioverflaten ved UV-opptak. Denne fluorescensen er karakteristisk for fernisser basert på naturlig harpiks (Kirsh og Levenson 2000:222). I maleriets høyre del fremkommer flere mørke flekker i UV-lys som er retusjer. Ved å sammenlikne UV-opptaket og røntgenopptaket er det tydelig at dette er avskallede områder (Se figur 25 og 26).

Figur 20 UV-fotografi av maleriet

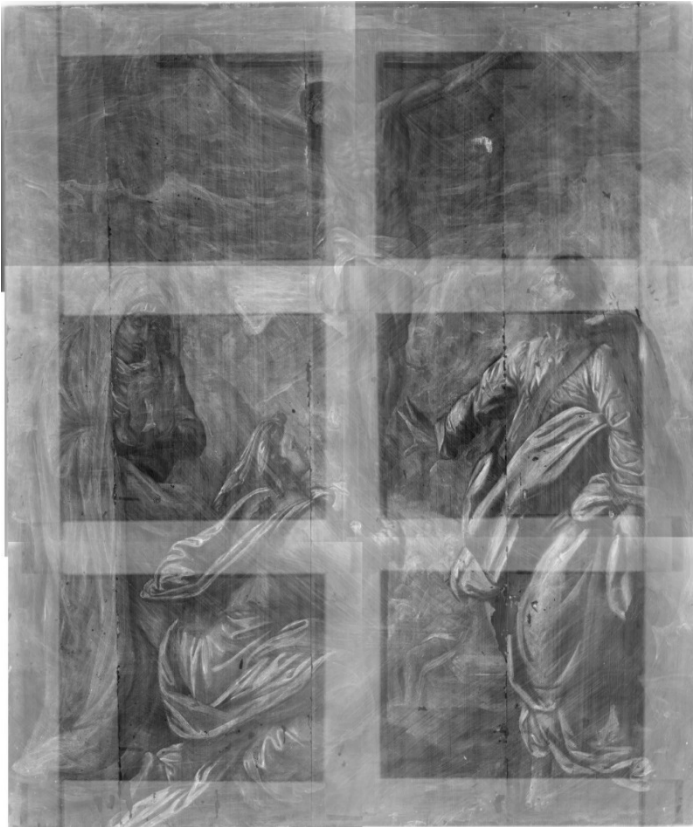
Det ble tatt til sammen seks røntgenopptak av maleriet, disse ble montert sammen til et helopptak av maleriets motiv i Photoshop⁴ (Se figur 21). På røntgenfotografiet kan man tydelig se de grove penselstrøkene, som også er synlige for det blotte øyet, fremkomme som hvite linjer eller strøk. Dette kan indikere at grunderingen består av et pigment som blokkerer røntgenstrålene i stor grad, som f.eks blyhvitt.

Som tidligere beskrevet er maleriet tydelig overmalt på flere områder. Dette fremkommer også delvis på røntgenfotografiet. I bakgrunnen er det mulig å se at det er gjort en endring hvor fjellpartiet trolig opprinnelig har vært lavere nede enn det det er i dag (se figur 22). En annen indikasjon på endring i motivet er at det kan se ut til at kanten på nesens til Johannes er flyttet (se figur 24). Det kom ikke frem andre endringer på røntgenfotografiet, men det betyr nødvendigvis ikke at andre endringer ikke er utført. Det kan tenkes at flere av fargene og områdene i maleriet er «frisket» opp med nye farger. Derfor er det lite synlig i røntgen da de fleste linjer er fulgt.

Figur 21 Røntgenopptak. Seks fotografier er montert sammen i Photoshop

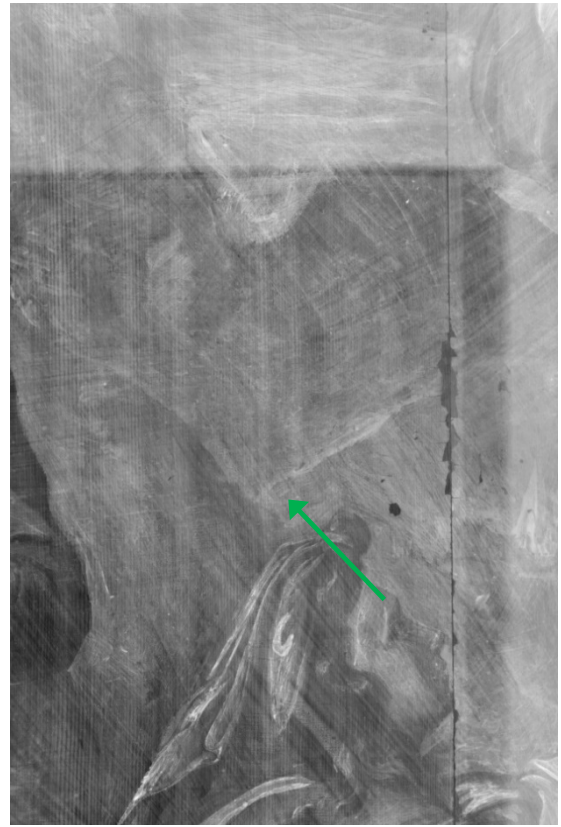
Figur 22 Detalj av røntgenfotografiet hvor det fremkommer en form som kan tyde på at fjellene originalt har ligget lavere

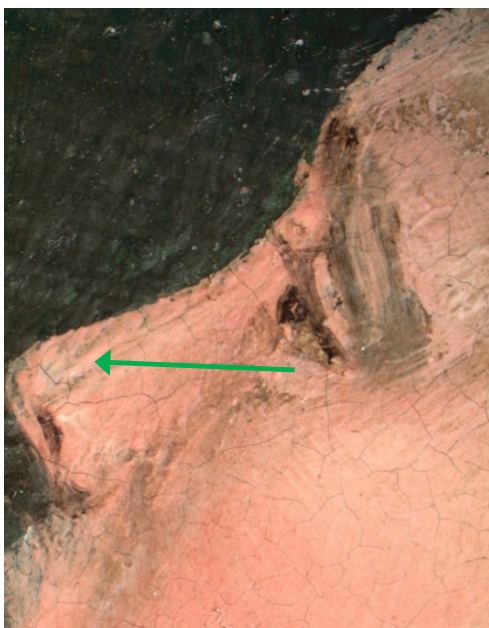
Figur 23 Grønn maling kan skimtes under nesen.

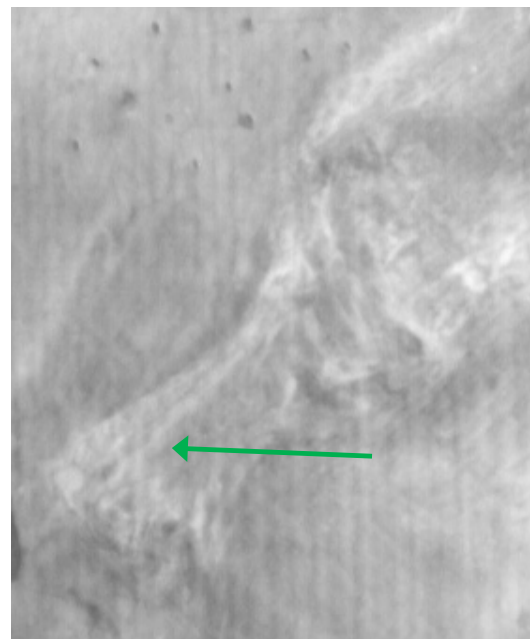
Figur 24 En lys linje synes i røntgenfotografiet som kan indikere at nesen er endret.

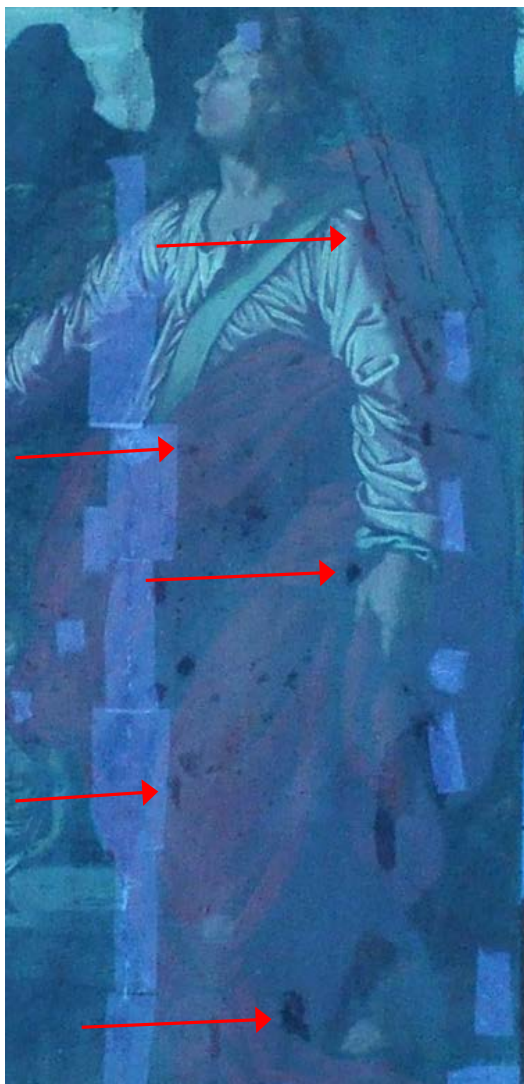
Figur 25 Detalj av UV-opptaket. Retusjene fremkommer som mørke flekker

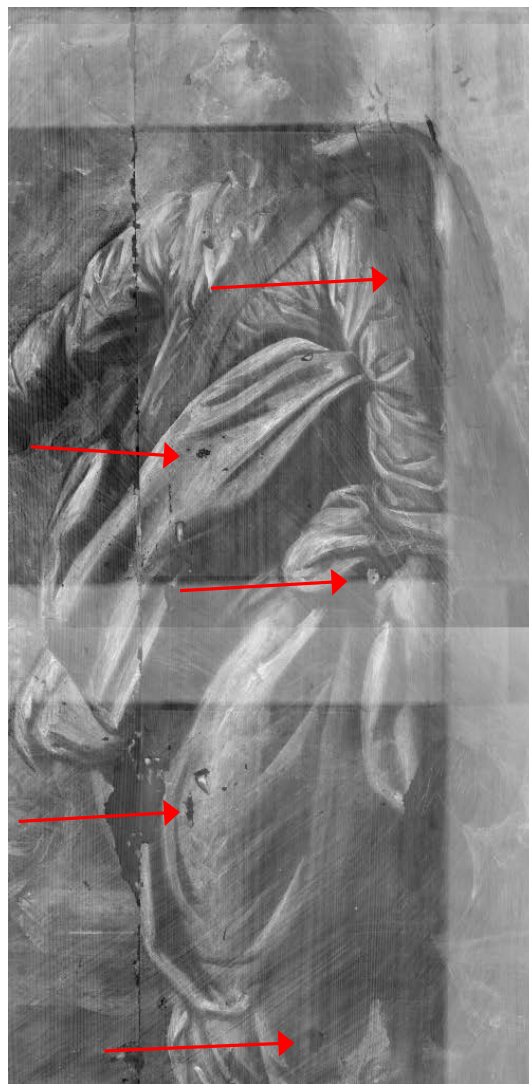
Enkelte av de eldre reparasjonene/retusjene blokkerer røntgenstrålene og fremstår som lyse flekker, det skyldes trolig at det er benyttet et blyholdig kittmateriale (se figur 26). På andre områder fremkommer kittingene som mørke flekker og består trolig av et annet kittmateriale (Se figur 26). Da det trolig er benyttet ulike type kittinger i maleriet kan være en indikasjon på at maleriet er behandlet flere ganger.

Figur 26 Detalj av røntgenopptak. Områdene som fremkommer som mørke flekker i UV-opptaket samsvarer med kitteområder som fremkommer både hvite og mørke i røntgenopptaket. I de hvite områdene består trolig kittematerialet av blyhvitt.

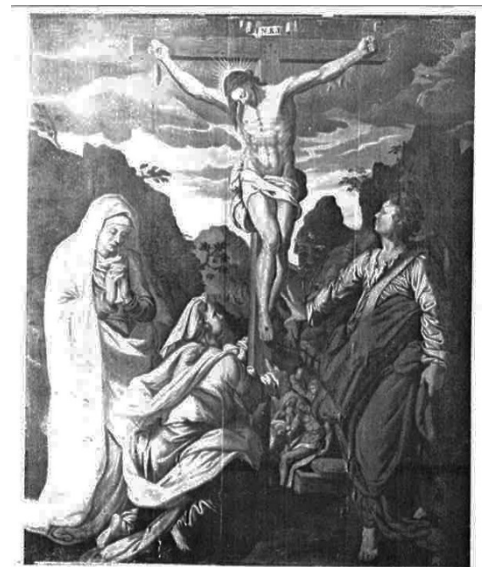
I arkivet på Bergen museum finnes noen svart-hvitt bilder fra restaurering i 1959, bildet viser et sidelysopptak før restaurering, og et foto fra fremsiden og et fra baksiden trolig etter restaurering. Det foreligger ingen skriftlig rapport fra dette tidspunktet, men det er rimelig å anta at arbeidet ble utført av Bjørn Kaland.

Figur 28: Fotografi i sidelys før restaurering 1959

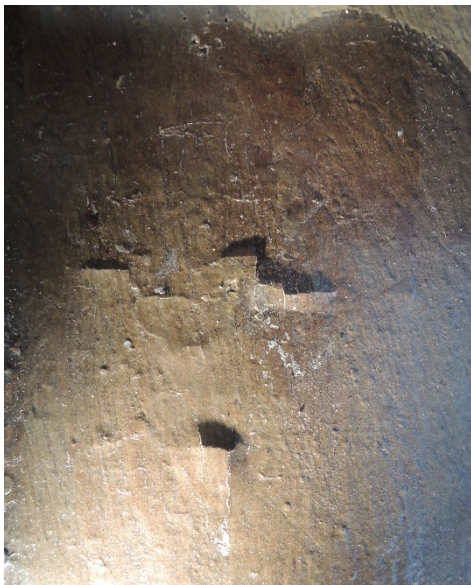
Det er enkelte opp- og avskallinger spredt rundt i billedflaten, mest i tilknytning til bordenes sammenføyninger. Det er også flere takformede oppskallinger på enkelte områder (se figur 29-30). Tidligere avskallinger er kittet og retusjert. Retusjene er ikke påfallende avvikende i farge, bortsett fra retusjene i den røde kappen til Johannes. Det er stedvis grupper med hakk og knappenålstore stikk. Stikkene har forårsaket hull og små avskallinger i malinglaget. Hakkene og stikkene ser ut til å være mekanisk påført (se figur 31).

Figur 29 Oppskallinger i himmelpartiet.

De små oppskallingene ble punktkonsolidert med Medium for Konsolidering (MfK) Dette er et termoplastisk konsolideringsmiddel som viste seg å ha tilstrekkelig impregneringsegenskaper og klebeevne. Dette materialet er i tillegg stabilt over tid. Ulempen er at limrester på overflaten kan føre til glansendring dersom de ikke fjernes. Limrester ble rensert bort umiddelbart med saliva og av-ionisert vann.

Flere av oppskallingene var enkle å planere med svakt press, men der det var nødvendig ble det brukt svakt press i kombinasjon med varmeskje (55 °C) over silikonpapir.

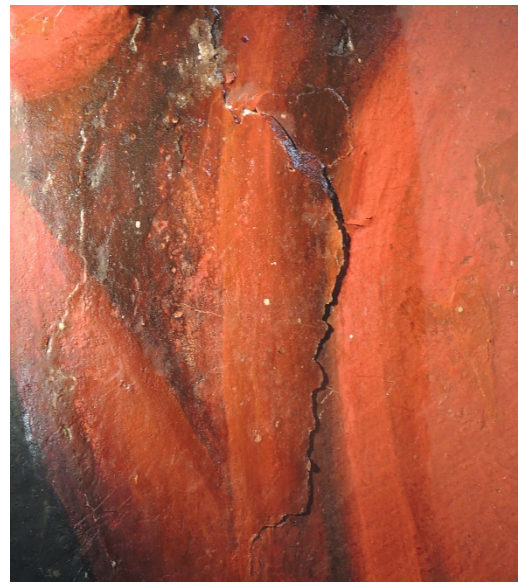
Figur 30 Oppskalling i Johannes røde kappe.

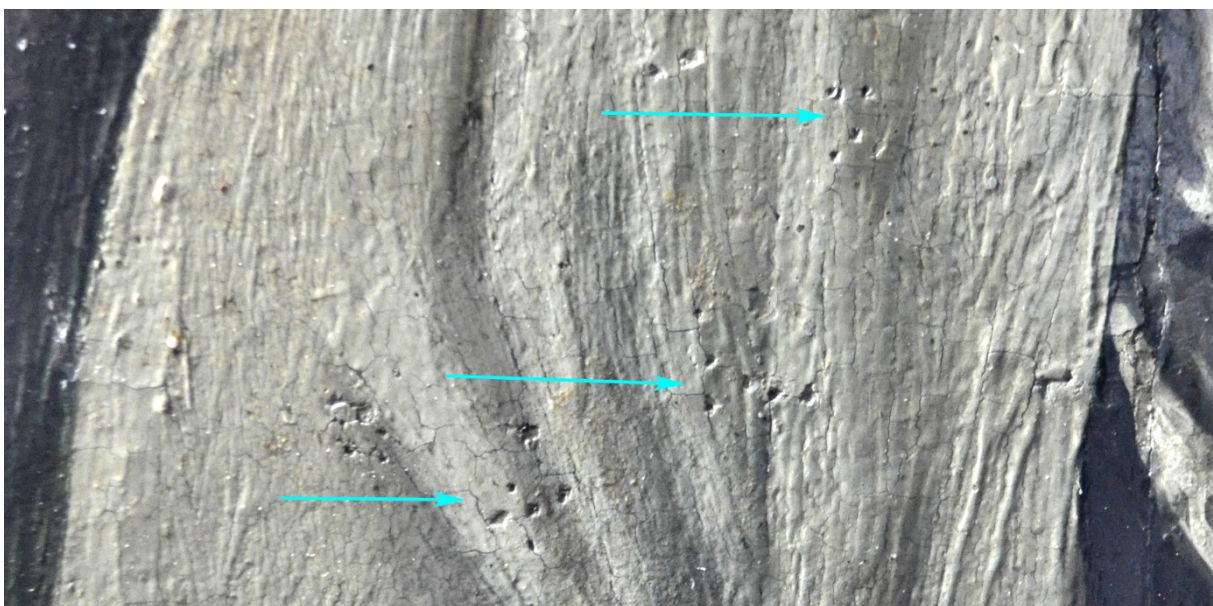
Figur 31 Små stikk i malingen (i Marias hvite kappe)

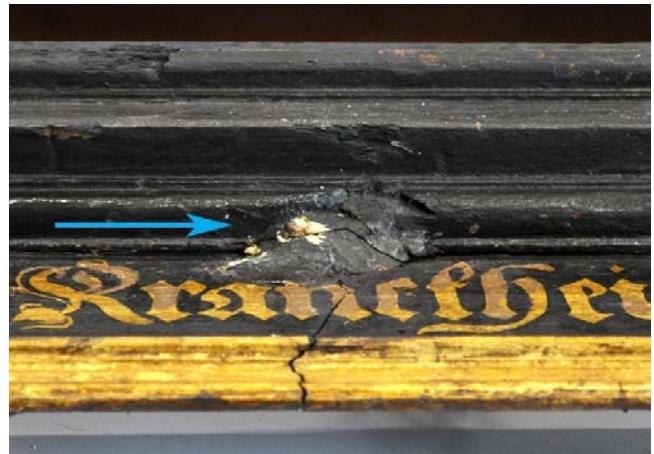
Prydrammen har mange opp- og avskallinger, særlig langs nedre rammekant. Det er også flere makkhull i rammen. Før maleriet kom til behandling ved AM har maleriet stått innpakket og forseglet i plast i tre år på magasin. Da maleriet ble pakket opp var det ingen tegn på aktive borebiller i form av nyere borehull eller fersk boremel. På midten av prydrammens øvre list er det i forbindelse med en tidligere behandling påført et hardt kittmateriale. Kittemateriale er påført for å skjule en ca 4 cm (hvor av 2 cm hull) skadeområde i treverket (se figur 32). I forbindelse med denne skaden er det også en sprekk i rammelisten. Kittingen var svært dårlig utført og meget visuelt forstyrrende.

Figur 32 Stor kitting på øvre rammeliste knyttet til en sprekk

Den store, gamle kittingen ble fjernet mekanisk med skalpell (se figur 36). Deretter ble hullet tettet med balsatre festet med animalsk lim. Arbeidet ble utført av møbelsnekker Michael Heng fra Museum Stavanger.

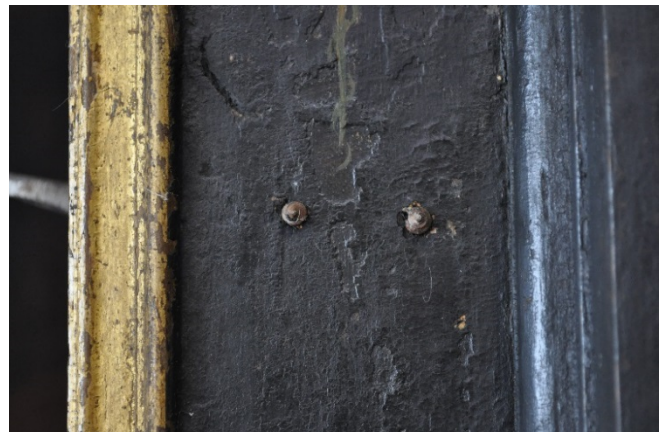
Fire av skruene til beslagene er skrudd igjennom strukturen og synes på fremsiden (se figur 33). Treverket anses ellers å være stabilt. Overflaten er svært støvete.

Figur 33 Skruer fra beslagene er skrudd igjennom treverket og er derfor synlig på fremsiden.

Hullene etter skruene ble kittet med modostuck, som er ett vannbasert kittmateriale. Skader, kittinger og innfelling med balsatre ble retusjert med Gouache for å oppnå en matt overflate, nær den opprinnelige.

For å beskytte maleriets malte kanter, ble innsiden av pryddrammens fals påklebet sort filt før maleriet ble montert fast. Det var ønskelig å bruke de gamle beslagene. Skruene som har penetrert rammestrukturen ble slipt ned slik at de ikke stakk igjennom på fremsiden. Da disse skruene, som i utgangspunktet allerede var korte, ble enda kortere ble det ansett som nødvendig sikre monteringen med ytterligere to beslag. Disse ble festet i øvre kant hvor det ikke var noen beslag fra før. I tillegg ble det festet to klemmer på hver side for å holde maleriet bedre inn mot pryddrammen (se figur 41).

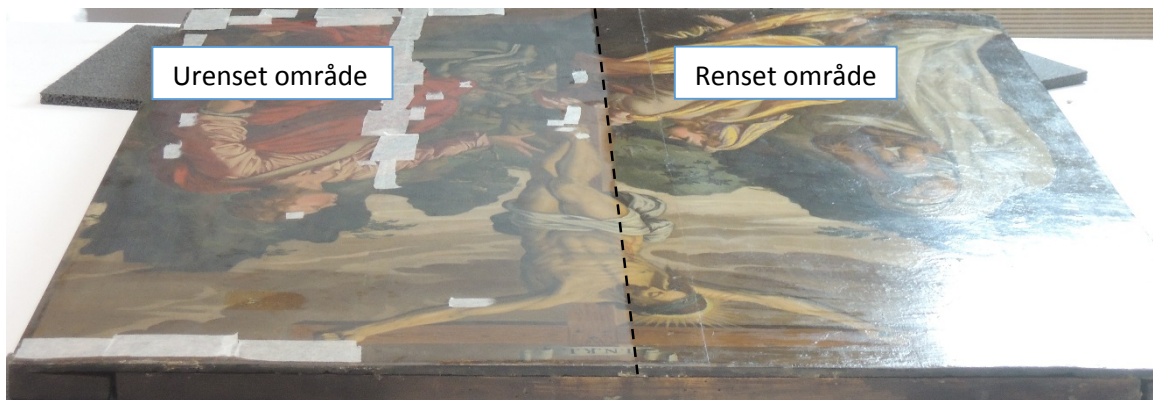
Maleriet er svært støvete og fremstår matt på grunn av det løse partikkelsmusset på overflaten. Dette er særlig synlig i sidelys. Maleriet er fernissert med en ferniss som ikke har mørknet eller gulnet nevneverdig og oppleves som lite visuelt forstyrrende.

Figur 34 Maleriet delvis renset. Et grått matt lag er synlig på det urensede område

Malerioverflaten ble renset med bomullspinne lett fuktet med saliva og etterrenset med avionisert vann.

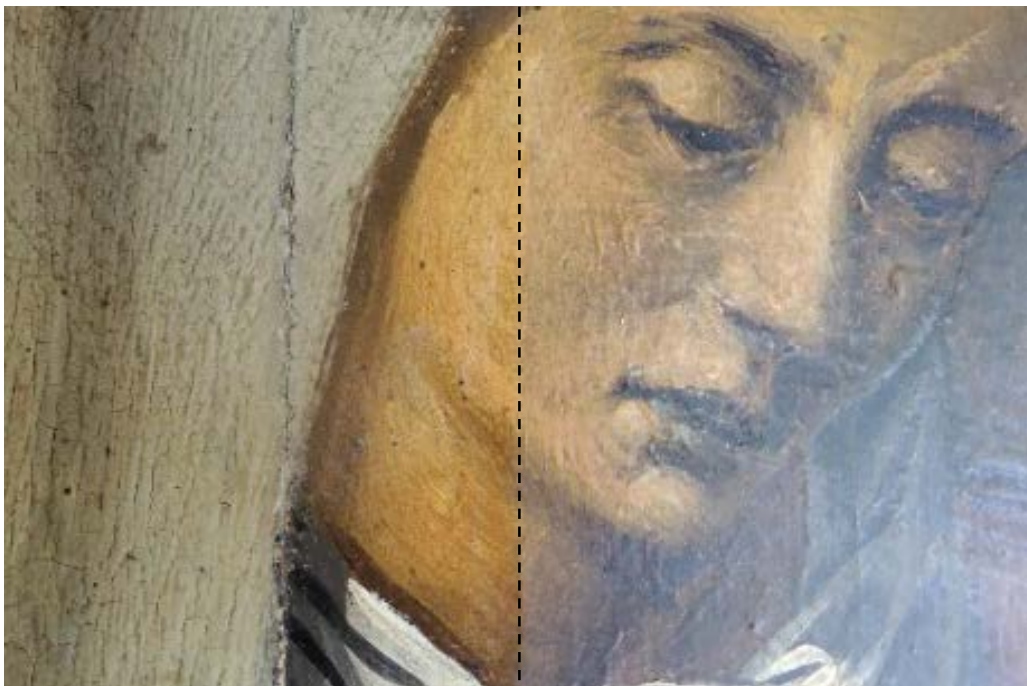
Figur 35 Detaljfoto under rensing. Venstre side er renset.

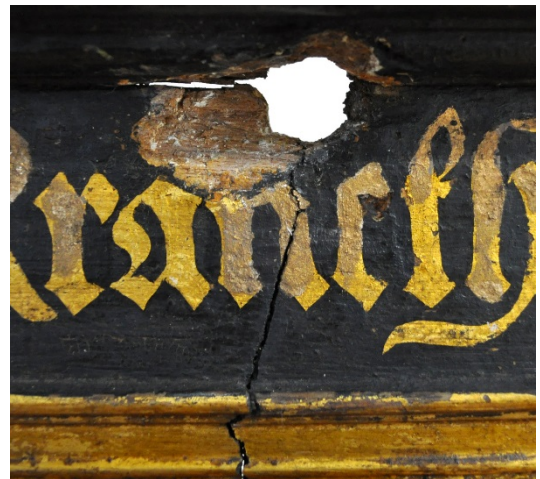
Figur 36 Kitting fjernet i eldre skade i øvre prydrammekant.

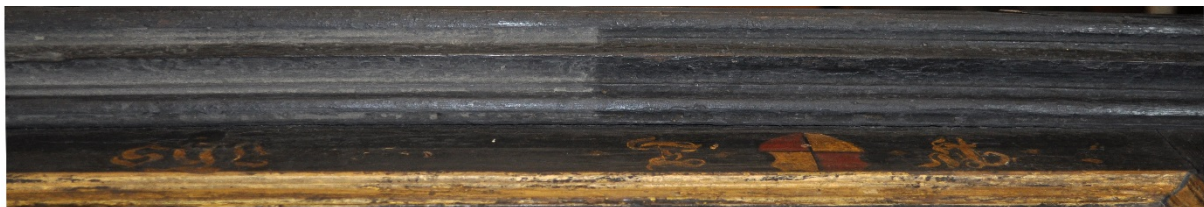
Figur 37 Nedre prydrammekant delvis rensset

Prydrammen ble overflaterenset med en bomullspinne lett fuktet med avionisert vann (se figur 37)

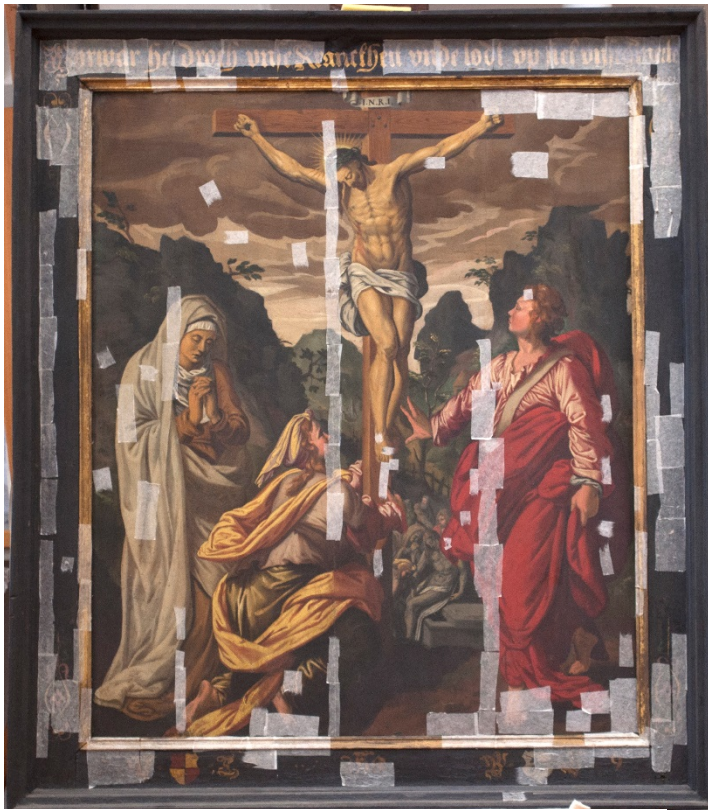
Figur 38 Maleriet før behandling

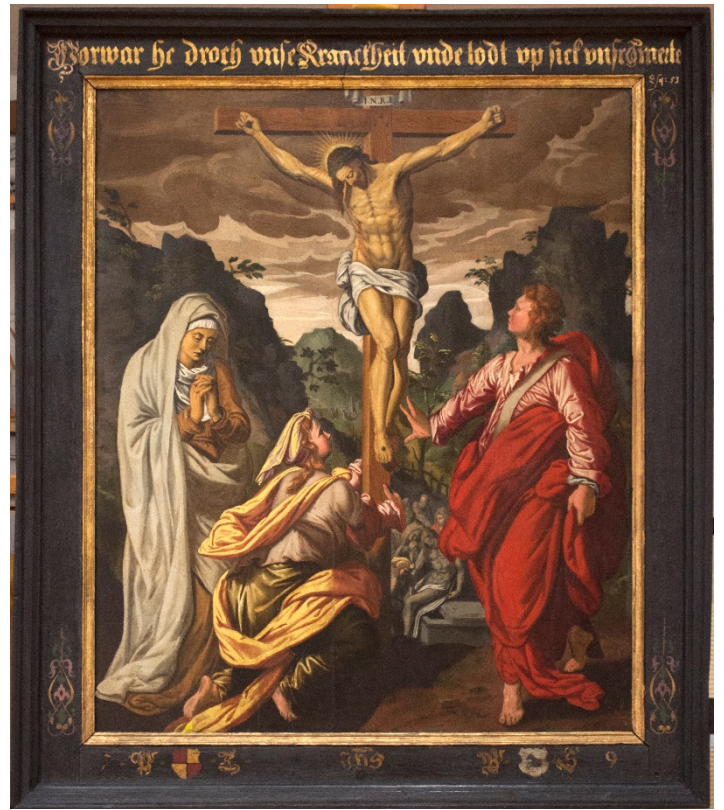
Figur 39 Maleriet etter behandling

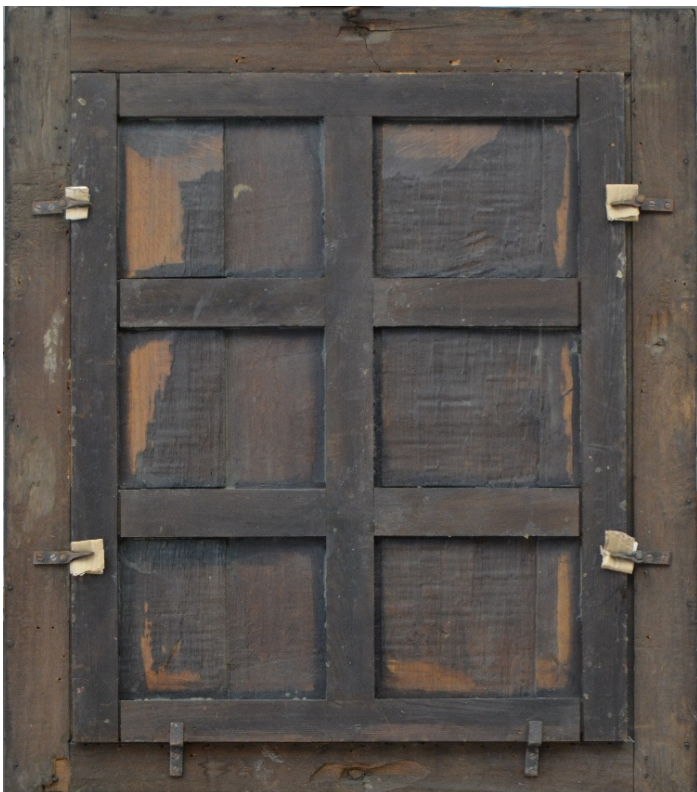
Figur 40 Maleriets bakside før behandling

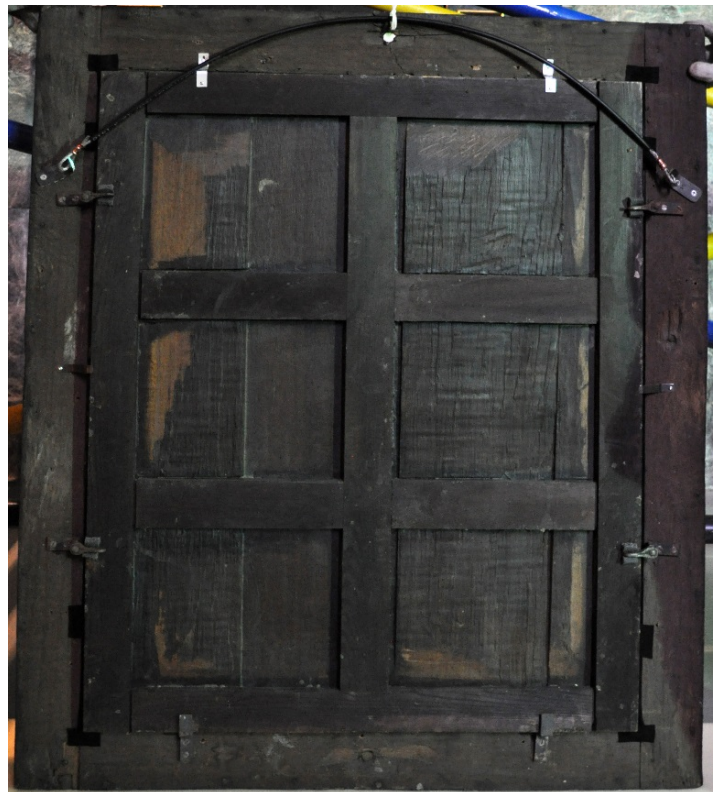
Figur 41 Maleriets bakside etter behandling. Bildet er tatt etter nytt opphengssystem er påsatt i kirken
