A 241 Vats kirke

Portrett av Karen Damianus Frantzønsdatter

Behandlingsrapport

A 241 VATS KIRKE

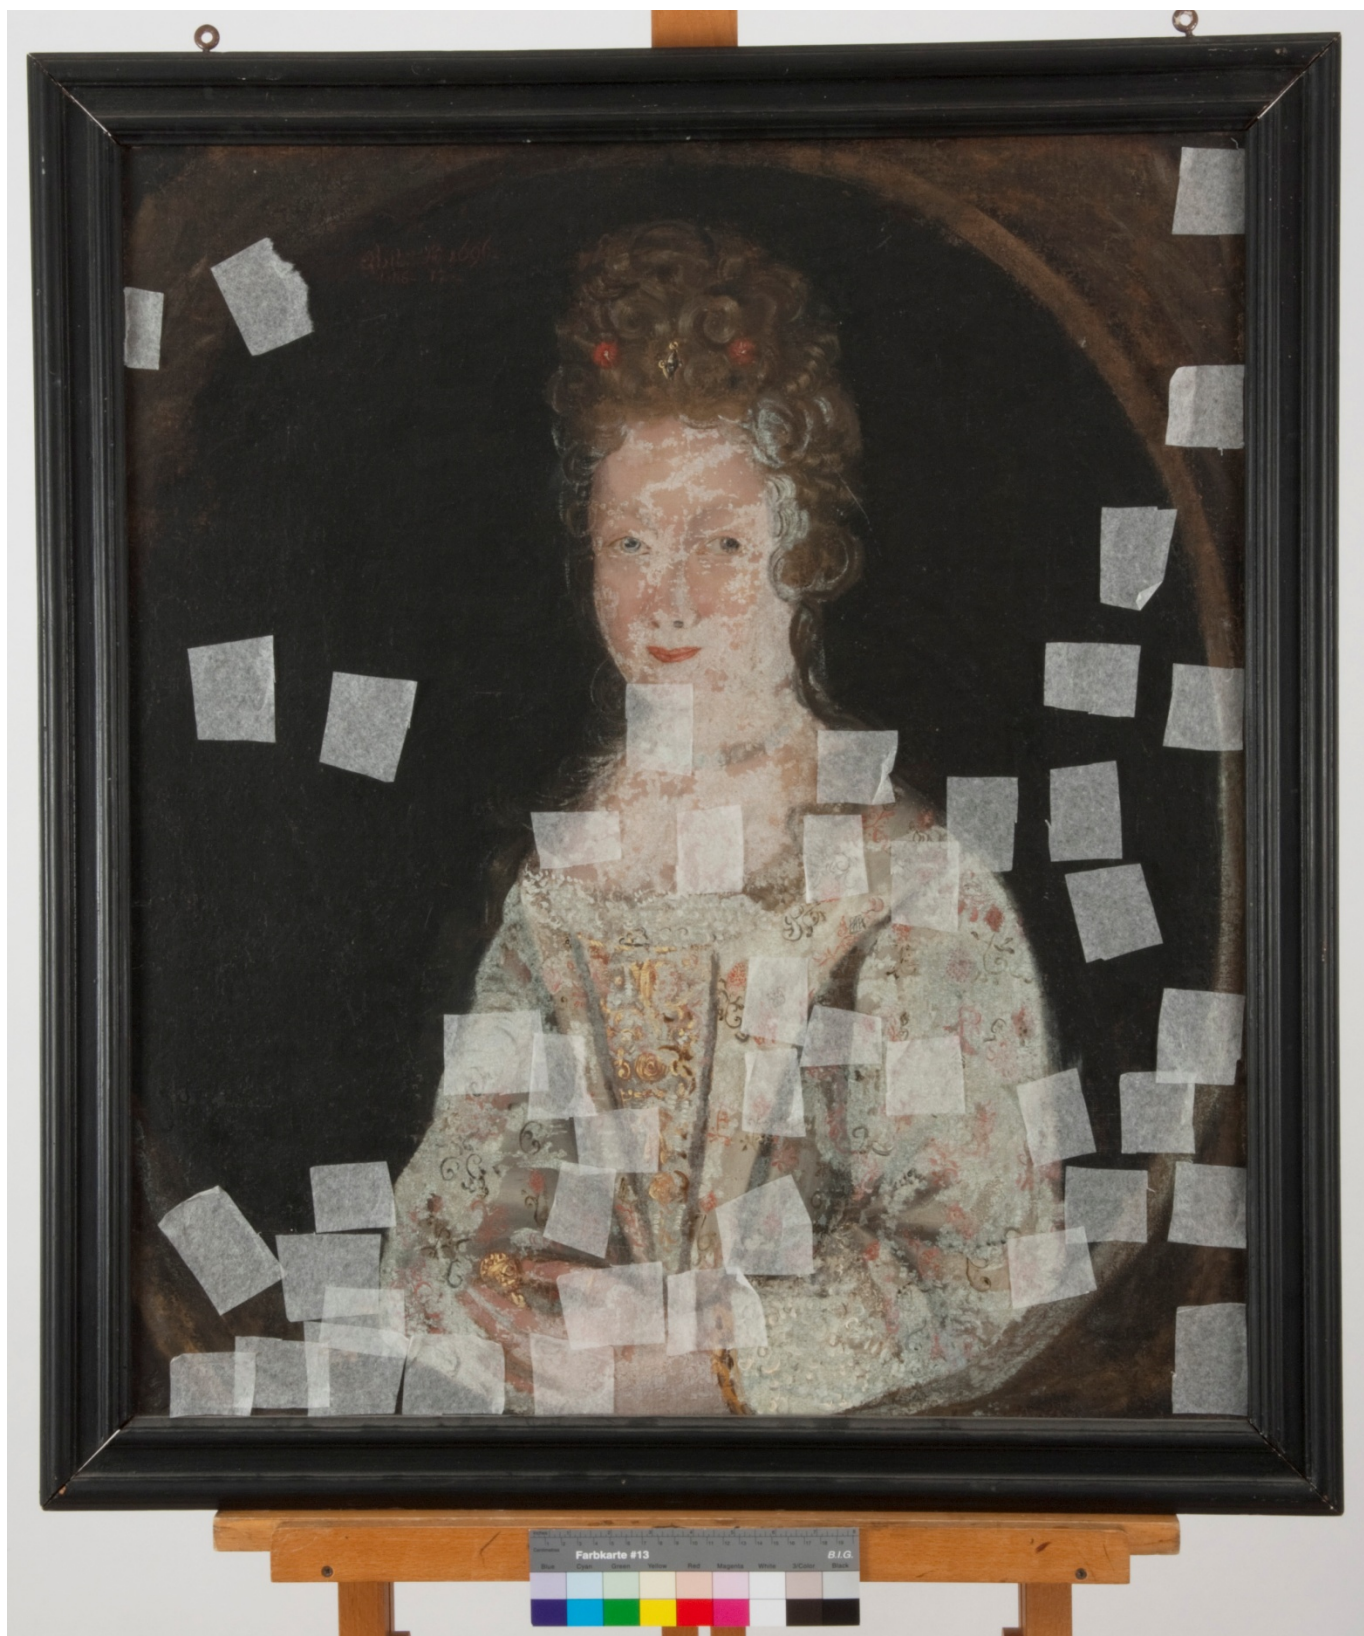
Maleriet er malt på et finvevd lerret. Lerretet er voksdublert og spent opp på en sekundær kileramme. Ombrettskantene var påsatt papirkanter. Lerretet er akseptabelt stramt, men oppspenningsspikrene var rustne. Malinglaget hadde mange oppskallinger. Det ble tatt røntgenbilder av maleriet og disse viste tydelig at store områder av original maling er avskallet (se fig. 8). Orienteringene av avskallingene går i alle retninger og kan tyde på at maleriet har vært brettet eller rullet sammen. Hele bakgrunnen er overmalt slik at både original maling og avskallede områder er dekket med et sekundært malinglag. Avskallinger i figuren var retusjerte og på enkelte områder gikk retusjene over originalt malinglag. Det har tidligere blitt antatt at retusjene var blitt bleket eller misfarget, men under renseprøvene som ble utført på maleriet sommeren 2009 viste at når retusjene ble mettet med etanol kom fargene frem igjen (se fig. 10-11). Det kan derfor tyde på at retusjene trolig var oppbrutt slik at lyset ble spredt og at retusjene fremkom melkehvite. Et gammelt foto fra 1920, altså før restaureringene i 1930-årene og 1955, viste at portrettet tidligere har sett temmelig annerledes ut (se fig. 7).

Fig. 1: Maleriet før behandling

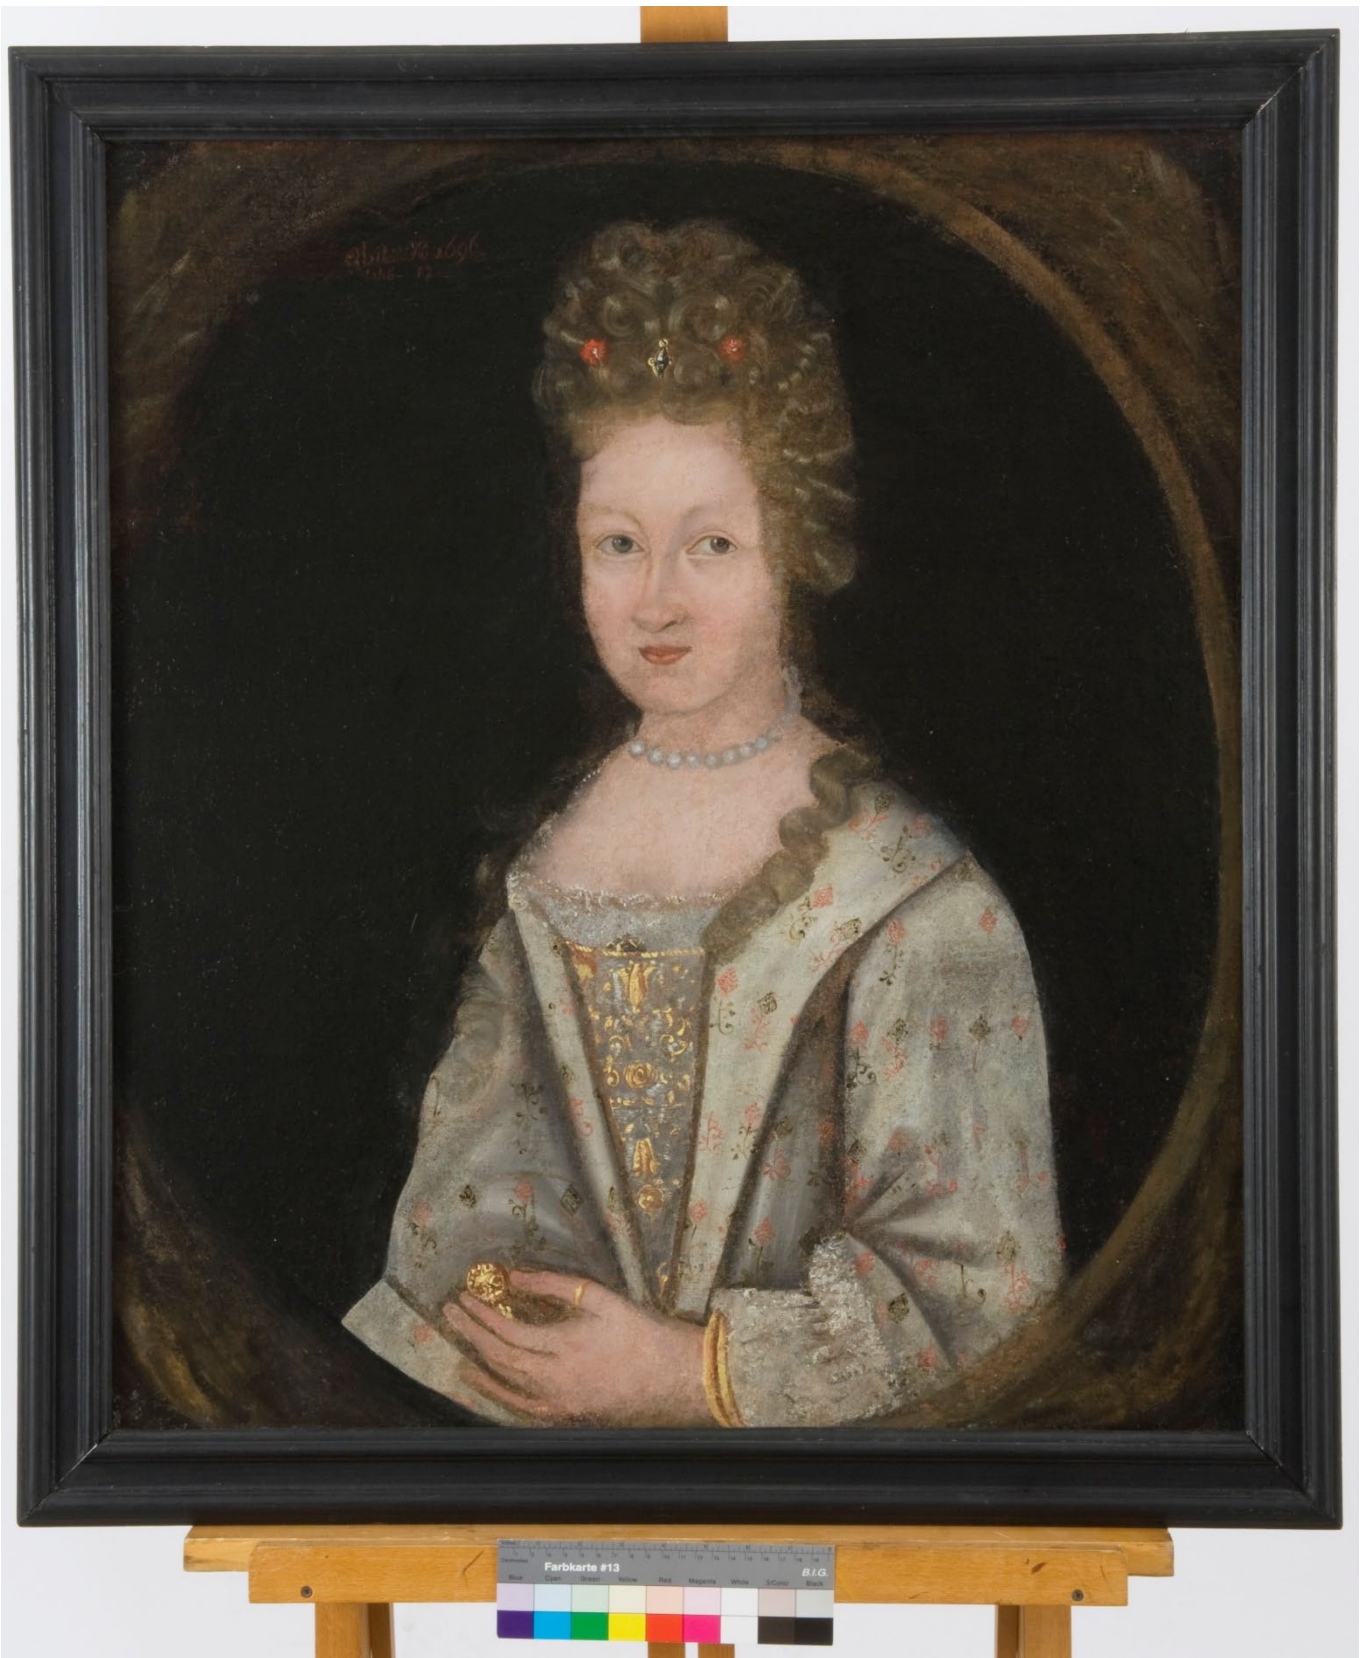
Fig. 2: Maleriet etter behandling

P.g.a den selektive rensingen av fernissen på malerioverflaten var det vanskelig å oppnå et sluttresultat med en jevn glans. Det ble derfor valgt å tilsette sluttfernissen matt ferniss⁴ for å oppnå en jevnere glans. Det var også ønskelig at glansen ikke skiller seg ut til de andre portrettene i kirken, som har noe matter overflate enn en ren MS2A ferniss. Sluttfernissen ble påført med sprøytepistol og ble påført i tre omganger.

Sluttresultatet ble likevel ikke fullstendig jevnt. Men det antas at glansen likevel er tilfredsstillende og at det er lite trolig at glansforskjellen vil være visuelt forstyrrende når maleriet henges opp i kirken. Dersom det likevel skulle vise seg at dette ikke stemmer kan det ved en senere anledning vurderes å fernissere maleriet med en mattere ferniss slik at glansen blir noe jevnere.

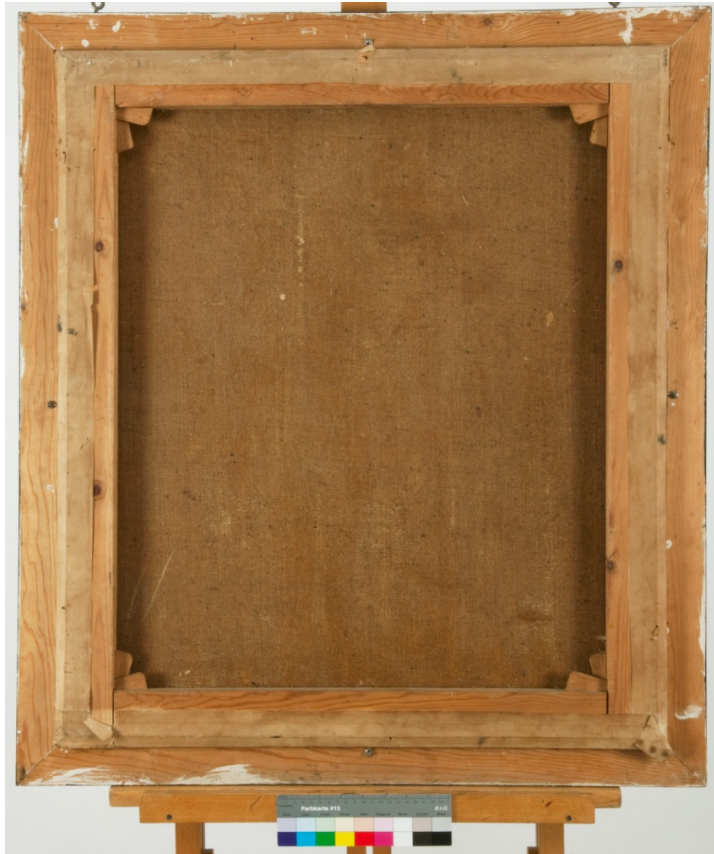
Det var makkhull i blindrammen, men disse er trolig av eldre dato. Det er antageligvis ikke aktiv makk.

Fig.3: Maleriets bakside før behandling

De rustne oppspenningsspikre ble erstattet med nye og lerretet ble strammet ved å slå ut kilene. Papirstrimlene som var tapet til lerretet og blindrammen ble fjernet. Områder med spor etter makkangrep ble penslet med Boracol⁵. Deretter ble det påsatt nye papirkanter av syrefri papirtape.

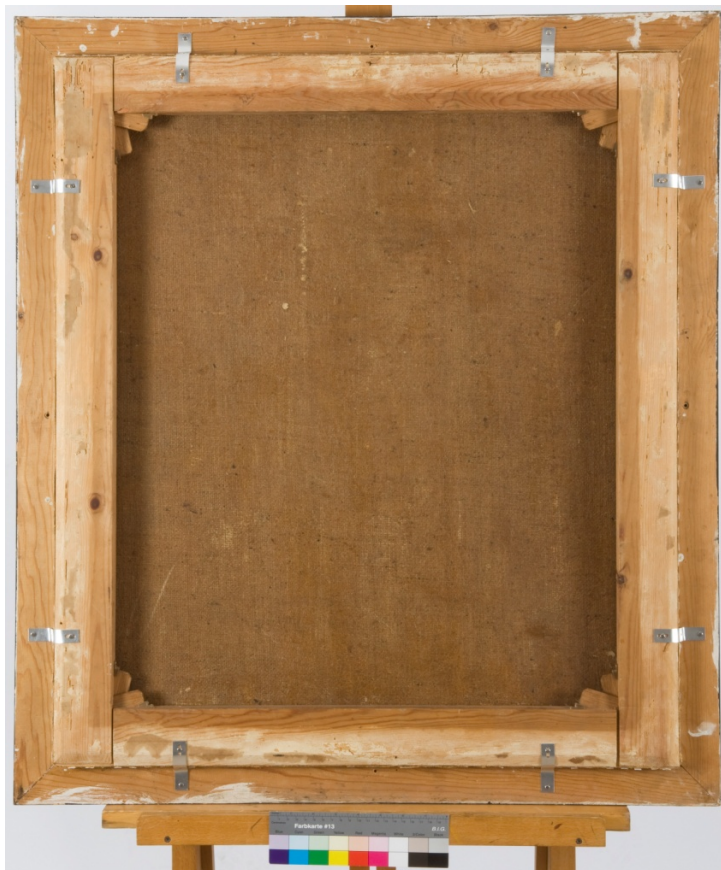
Fig. 4: Maleriets bakside etter behandling

Prydrammen ble støvsuget og retusjert med gouche farger. Spikrene i prydrammens hjørner ble slått bedre inn slik at rammen ble mer stabil. Rammen ble festet til maleriet med nye beslag og det ble montert bakplate av Klug bølgepapp.

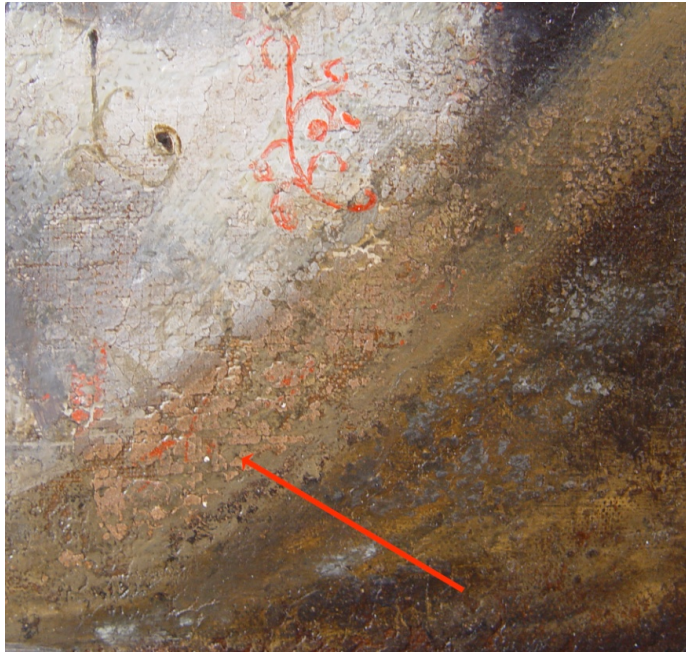
oval laurbærkrans. Øverst i venstre hjørne står det skrevet i rødt ”obiit Aô 1696, atatis 17”. Nederst i høyre hjørne på ovalen er utydelige spor i rødt antageligvis etter en signatur. Deler av restene kan se ut som en H (for Hans?)(se fig. 6).

Fig. 6: Spor etter signatur, nedre høyre hjørnet

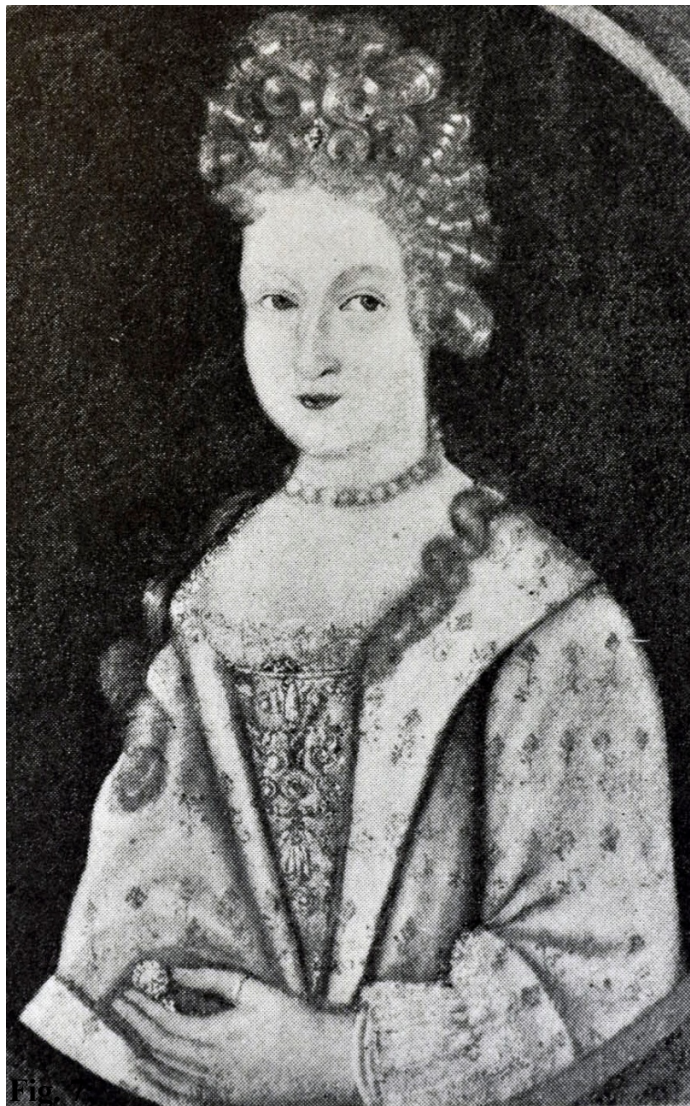
Fig 7: Fotografi fra 1920 (fra Fortidsminneforeningens årbok 1919-1920)

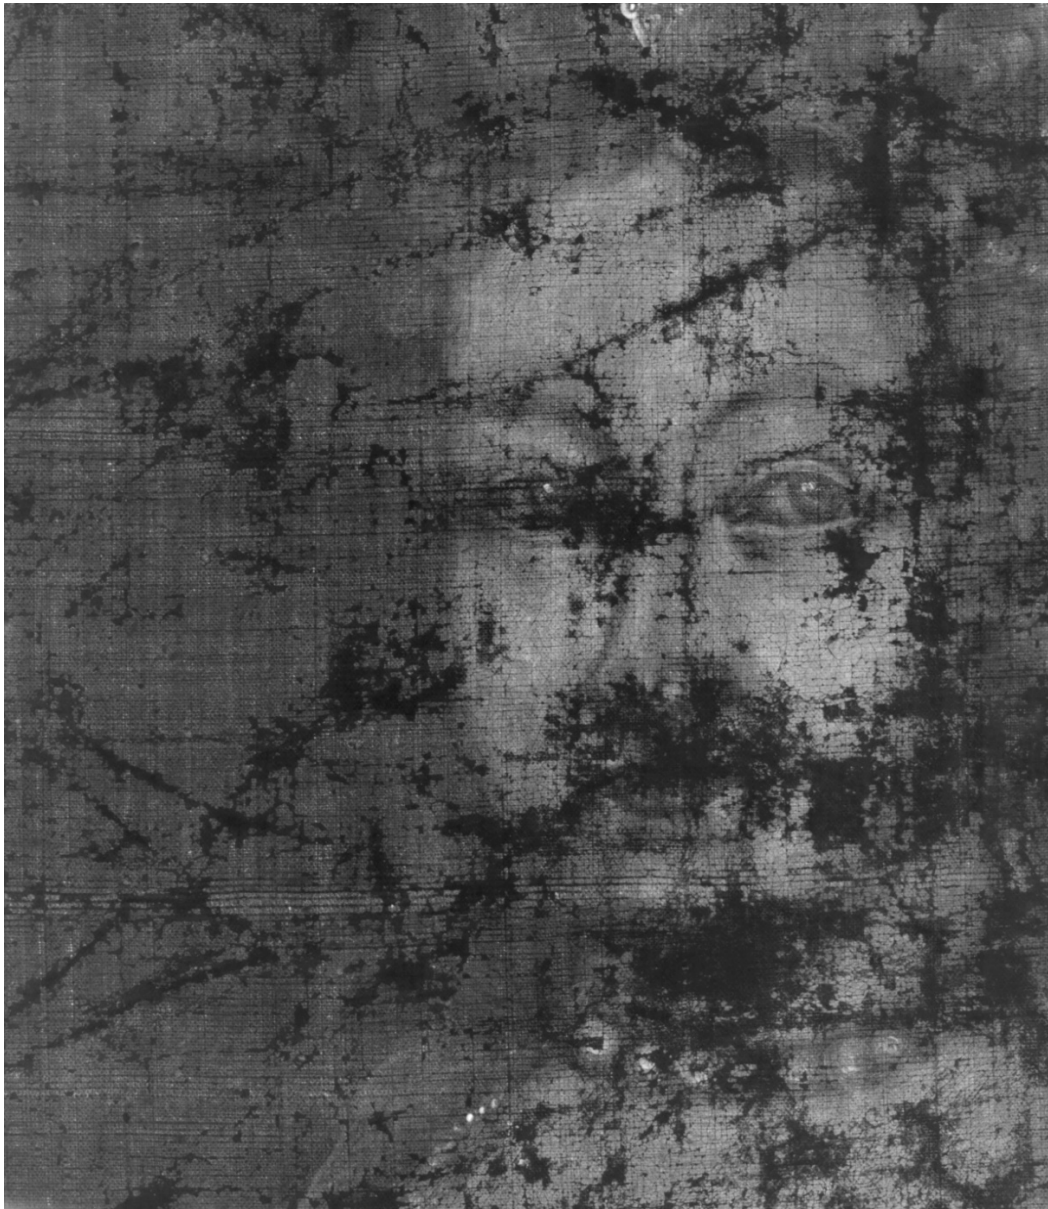
Fig. 8: Røntgenfotografi av ansiktet

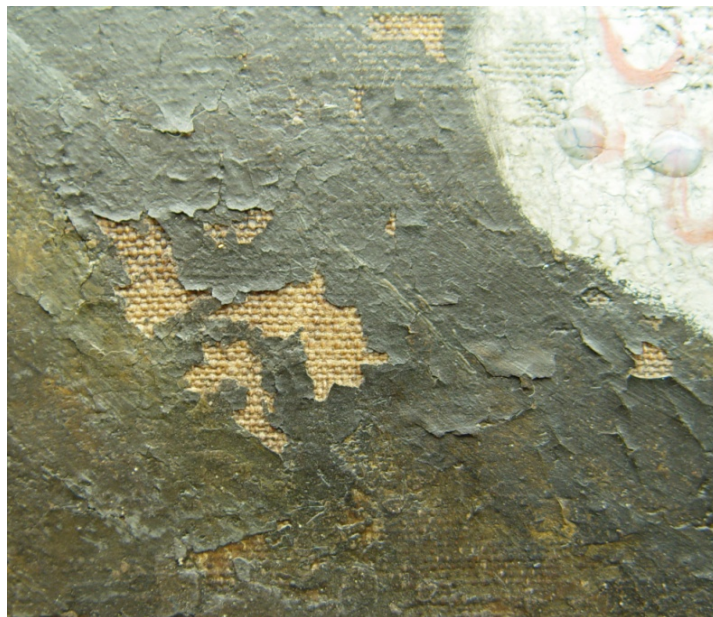
Fig. 9: Detalj av oppskallinger (ved figurens høyre albue)

Maleriets oppskallinger ble konsolidert med Medium for Consolidation (MFK). Dette konsolideringsmiddelet ble valgt da det er stabilt i forhold til svingninger i fuktighet og temperatur. MFK har dessuten gode kapillærkrefter som gjør at limet trenger godt inn under oppskallingene. Konsolideringen ble utført med en tynn pensel og rester ble fjernet med en lett fuktet bomullspinne.

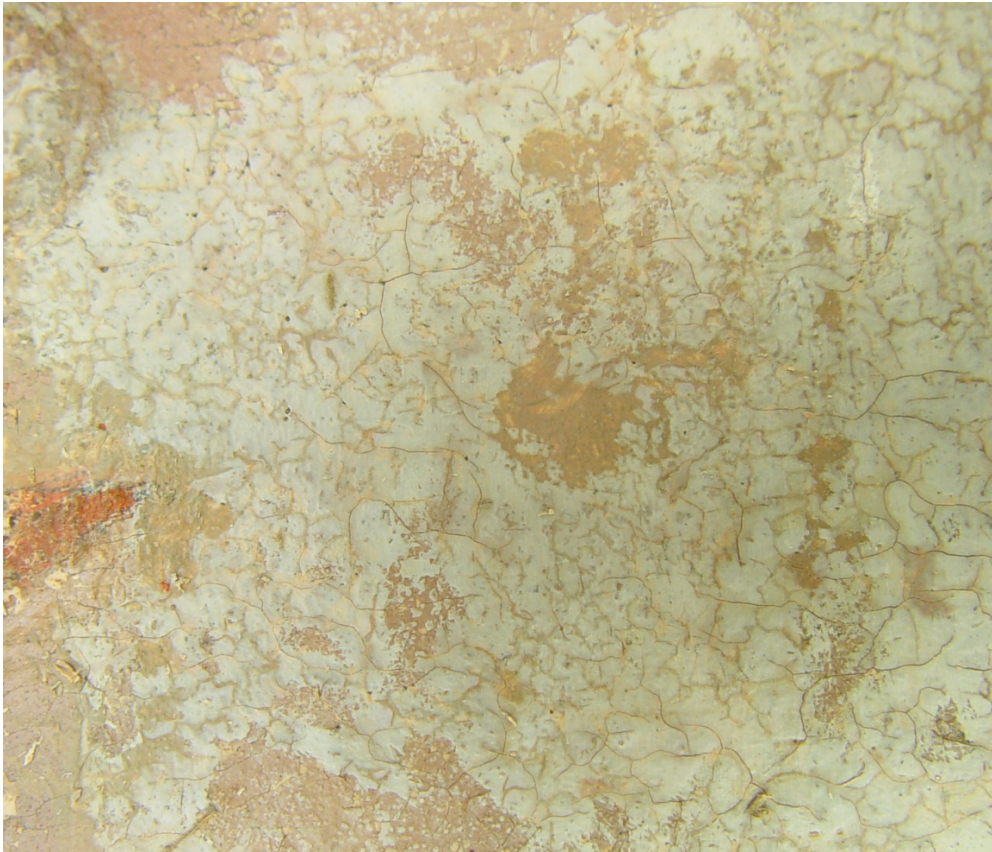
Fig. 10: Oppbrutte retusjeringer i figurens venstre ansiktsdel

Det ble utført flere tester til fjerning av ferniss og retusjer (behandlingsforslag 2007). Fjerningen ble hovedsakelig utført med etanol. Etanolen løste opp både fernissen og mye av retusjene. Flere av retusjene viste seg midlertidig å være vanskelig å løse og på disse områdene var det derfor nødvendig å fjerne retusjene mekanisk med skalpell. På enkelte områder i kjolen ble det i tillegg benyttet en rensesegel bestående av zylene og etanol som løsemiddel¹. For å ha best mulig kontroll over prosessen ble fjerningen utført under mikroskop. På den måten var det lett å skille originalt malingslag fra retusjer og overmaling. På grunn av tidsmangel ble ikke de eldre kittinger fra behandlingen fra 1955 fjernet. Det ble heller ikke ansett som nødvendig da kittingene var stabile og lå jevne på overflaten i forhold til den originale malingsfilmen. De eldre kittingene har ulike farger på forskjellige områder, i karnasjonen er kittet lyse rød, i kjolen gråhvit og håret lysebrun.

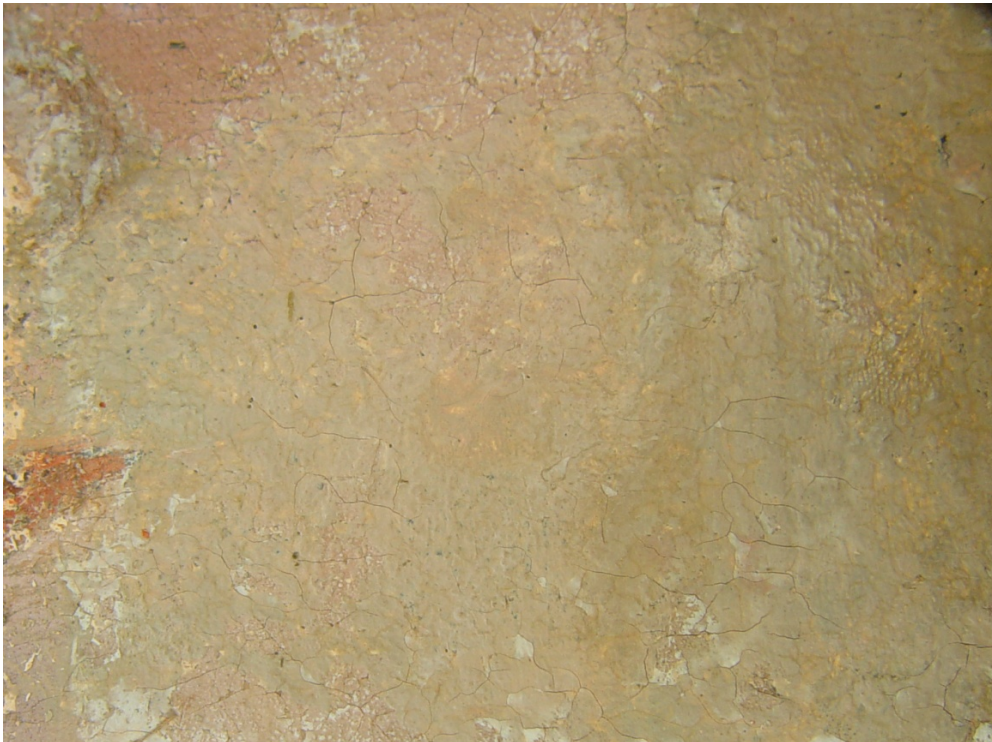
Fig. 11: Oppbrutte retusjeringer i figurens venstre ansiktsdel mettet med etanol

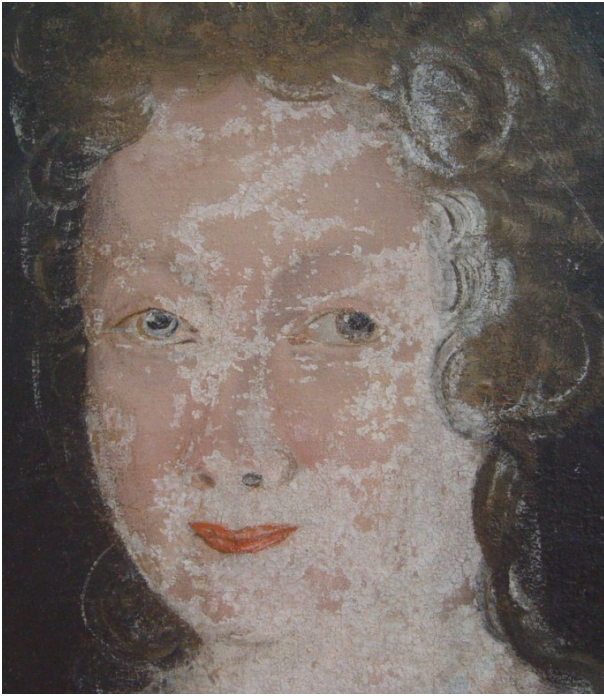
Retusjene kunne trolig blitt regenerert ved å fernissere maleriet på nytt, men undersøkelsene av maleriet avslørte at retusjene stod feil i forhold til hvordan portrettet originalt hadde sett ut. Det var spesielt tydelig i tilknytning til nese- og munnparti (se fig. 14-17). Det ble derfor ansett som viktig å fjerne retusjene for å gjenopprette maleriets opprinnelige estetiske uttrykk.

Fig. 14: Detalj av ansiktet før behandling

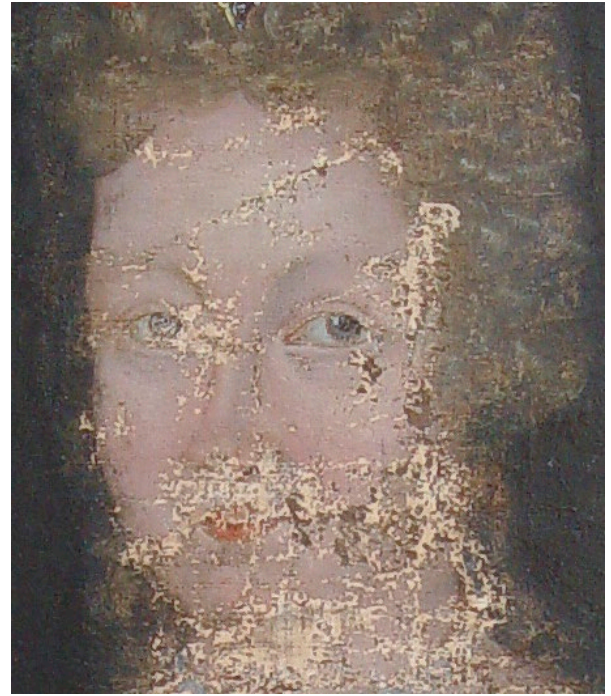
Fig. 15: Detalj av ansikt etter fjerning av overmaling og retusjer

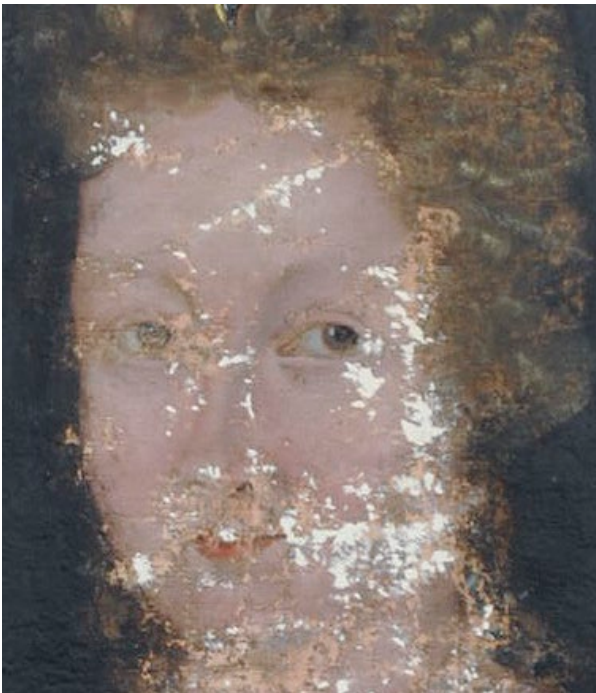
Fig. 16: Detalj av ansikt etter kitting

De største skadeområdene med ikke tilfredsstillende kitting ble kittet med limkitt³, mens noen avskallinger ble stående uten kitting. Kittingene ble isolert med MS2A ferniss, slik at den ikke løste seg opp under retusjeringen.

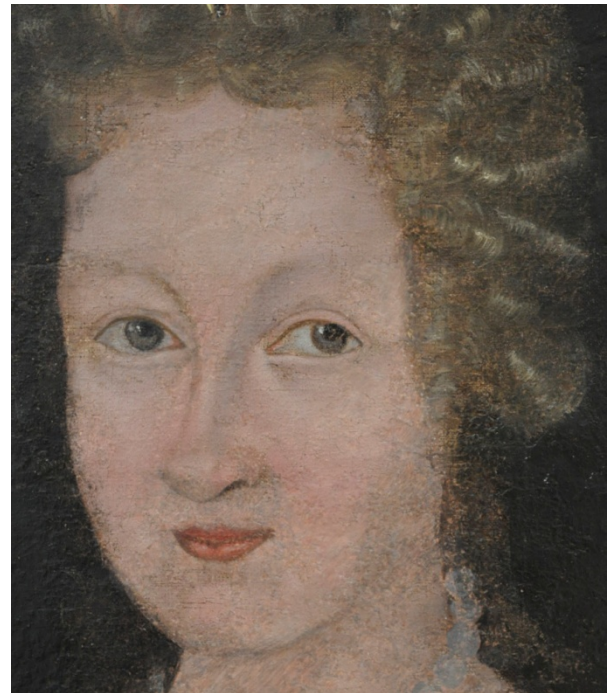
Da skadeområdene var større enn først antatt, ble retusjeringen vanskeligere og mer tidkrevende enn forventet. Det var særlig vanskelig i nese- og munnparti hvor mye original maling manglet. Det var likevel mulig å trekke opp linjer ut i fra små bevarte ”øyer” av original maling. Retusjeringen ble underveis sammenliknet med fotografiet fra 1920.

Fig. 17: Detalj av ansikt etter retusjering

Til retusjeringen er det benyttet en såkalt normal retusjeringsteknikk. Det vil si at skadeområdene er retusjert slik at retusjene integreres i maleriets helhet ved betrakningsavstand. På grunn av maleriets plassering i kirken er betrakningsavstanden i dette tilfelle satt til ca 2 – 2,5 m. Betraktes maleriet nærmere denne avstanden er retusjene synlige. At retusjene er synlige på nært hold er en fordel fordi at det er enkelt å skille mellom originalt malinglag og retusjer.
