Sikringstiltak/dokumentasjon tilknytt tre skadde gravhaugar (Id 5383-23,34,36) på Id 5383 Sjeramoen, Ritland (gnr. 13/1), Suldal k.

Oppdragsrapport 2023/12

Universitetet i Stavanger,
Arkeologisk museum,
Afdeling for fornminnevern

Dato: 18.04.2023

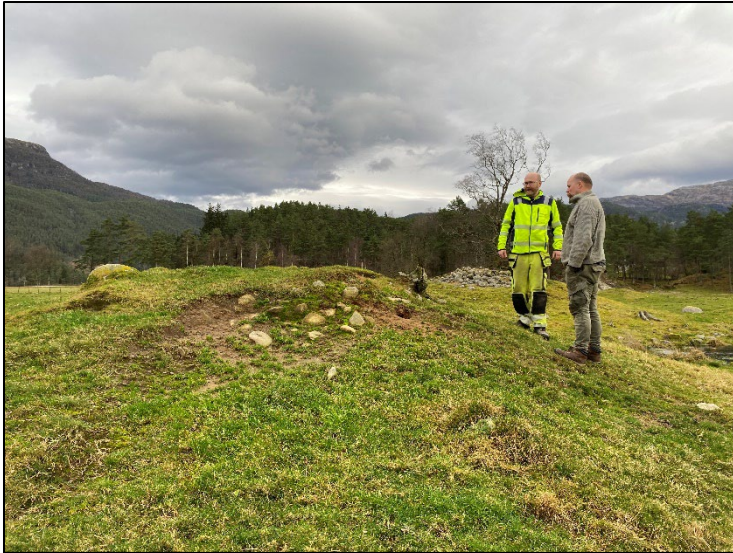
Figur 3 EB og JRH ved -23 før sikring. Foto mot NØ.

Ved befaring på lokaliteten 21.10.21 i forbindelse med en annen sak, fremgikk det at 3 enkeltminner (5383-23,-34,-36) hadde blitt påført en del "erosjonsskader", trolig ved en kombinasjon av beitende sauer og regn, i form av at gresstorv var slitt av og det hadde dannet seg groper ned i den myke haugfyllen på enkeltminnene (se Vedlegg 3: det mangler dessverre foto av skade på -36, men denne er av tilsvarende art og størrelse som for de to andre). Beitingen er i seg selv et gode for den generelle skjøtselen av lokaliteten, siden man unngår gjengroing. Men konsekvens av ytterligere slitasje på samme plasser, vil trolig være at stadig mer av haugfyllene blir erodert bort der torven nå er slitt vekk. Det er således behov for en innsats med skjøtsel/istandsetting her, et tiltak som med fordel kan kombineres med en GPR-undersøkelse og dronefotografering av det østlige hovedfeltet av Id 5383 (se «Bakgrunn for sikring»).

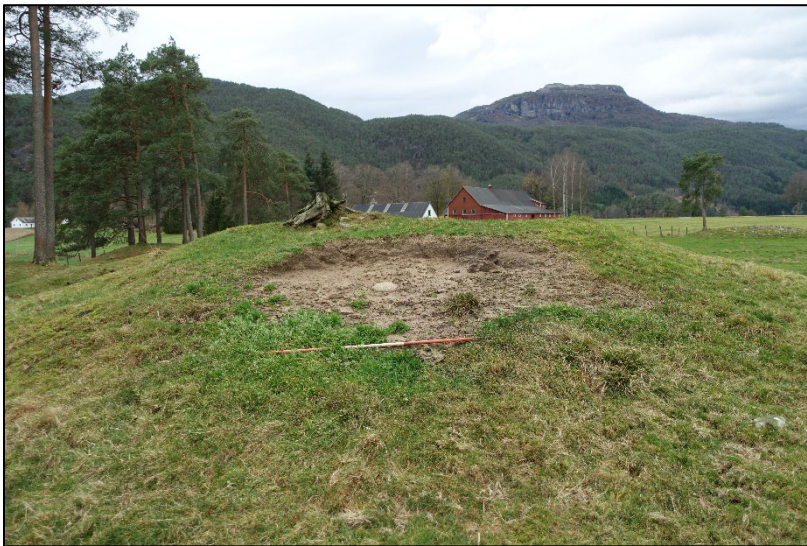
Figur 4 Status for del av -34 før sikring. Foto mot N.

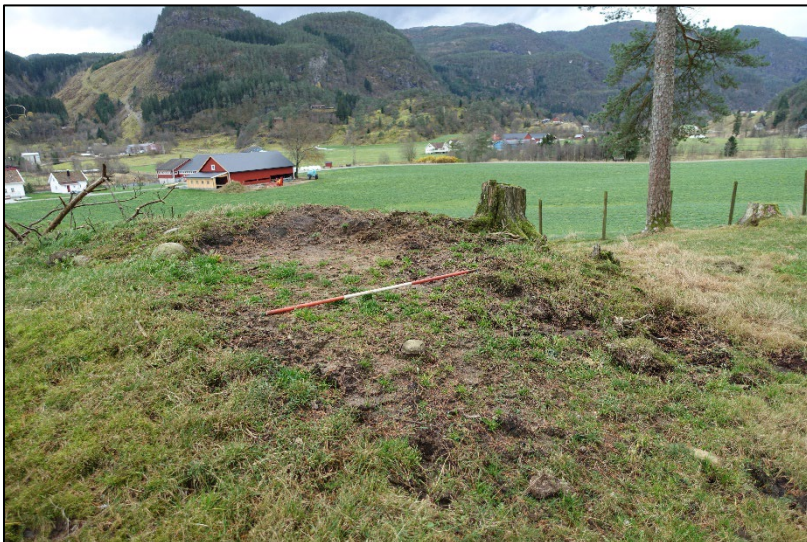
Figur 5 Status for -36 før sikring. Foto mot SV.

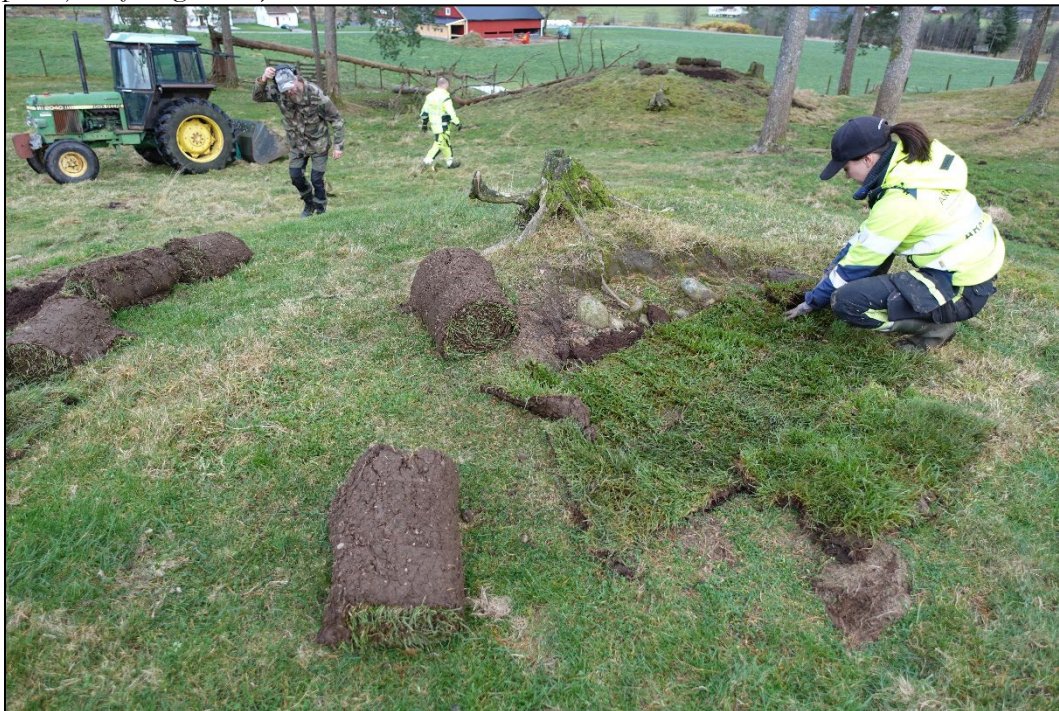
Figur 6 Arbeidsfoto, ØWS plasserer rulleplentorv på del av -34. Røys -36 i bakgrunnen. Foto mot SV

Då arkeologar og materiale var på plass i felt, starta ein først med å få eit oversyn over tilhøva og å dokumentere status på dei aktuelle røysene ved foto og notatar. Det vart ikkje nytta detaljinnmåling med GPS, men det framgår klart av dokumentasjonen kva område tilknytta dei tre røysene som fekk sikringstiltak. Generelt kan ein seie at status for erosjonsskadene per 01.11.2022 var om lag på same nivå som dokumentert ved synfaring til lokaliteten 21.10.2021 (jf. søknaden i vedlegg). Deretter gjennomførte ein sikringstiltaka, røys for røys, ved å først påføre plantejord for å jamne ut erosjonsgropene og skape grobotn for eit lag av rulleplentorv over, så eit lag rulleplentorv og til slutt ein passende bit av nettet av kokosfiber for å halde plentorva på plass i skråninga til rotinga har blitt god (dvs. for å unngå at plentorva skulle skli nedover, ut av posisjon (jf. figur 6-7).

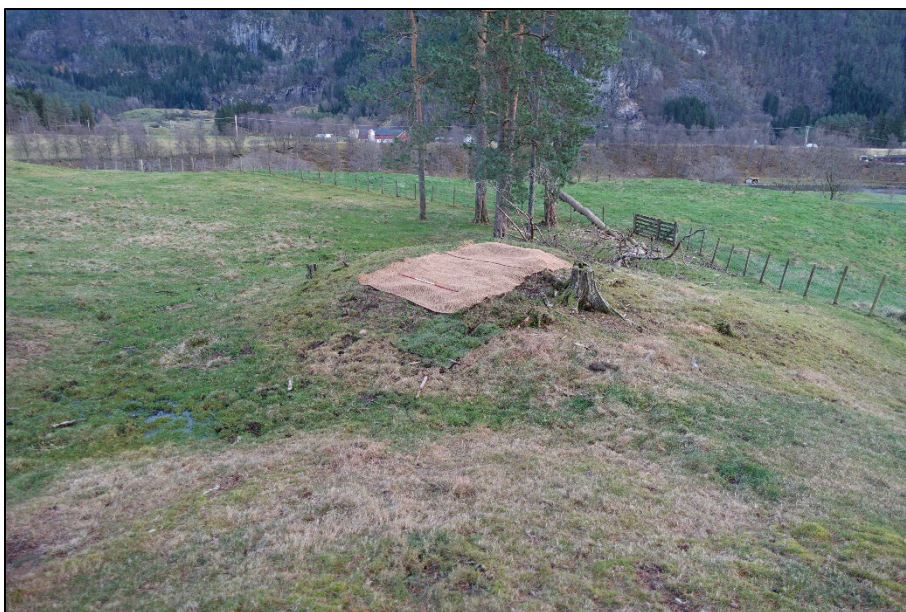
Figur 7 Døme på status ved fullført sikring med rulleplen og kokosnett, her ved røys -36. Foto mot S.

Kokosfibernettet vart festa godt i bakken med høvelege krokar – desse kan eventuelt fjernast i ettertid, noko som vil bli fulgt opp av AM, UiS ved ei seinare synfaring på staden i 2023. Det vart vektlagt at ingenting skulle tilførast beitmarka her som kunne vere til potensiell skade for husdyra. Sikringa vart så avslutta når ein hadde dekkka til alle opne erosjonsskadar på dei tre røysene, status no var rulleplentorv med kokosnett over alle slike påviste skader.
