A 243 Nedstrand kirke

Epitafium over familien Klingenberg

Undersøkelser og behandling

Oppdragsrapport 2020/25
Universitetet i Stavanger,
Arkeologisk museum,
Avdeling for konservering

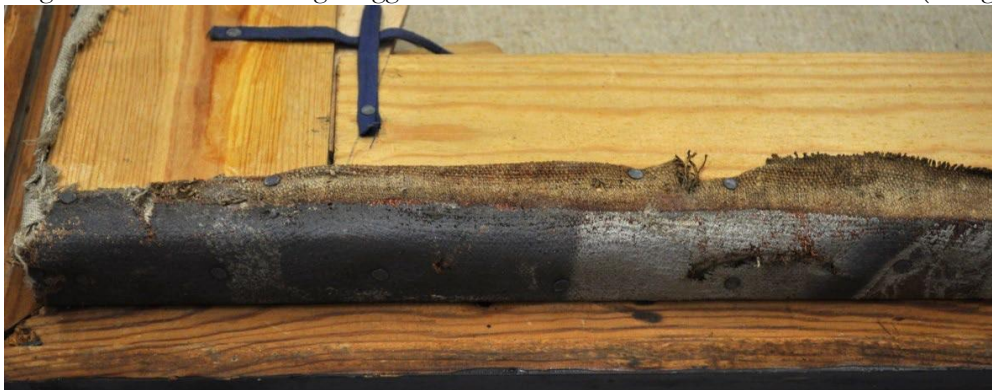
Figur 2 Deler av motivet er brettet over blindrammekanten (dubleringslerretet ligger under).

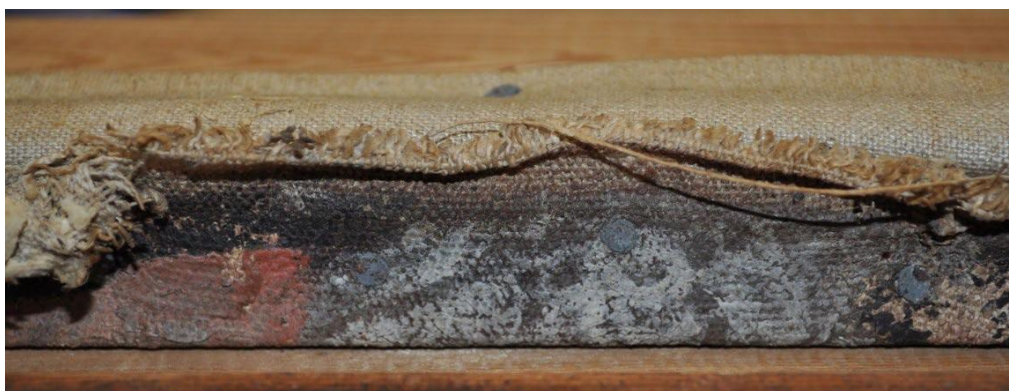
Figur 3 Maleriets ombrettskant. Originalerret og dubleringslerret synes.

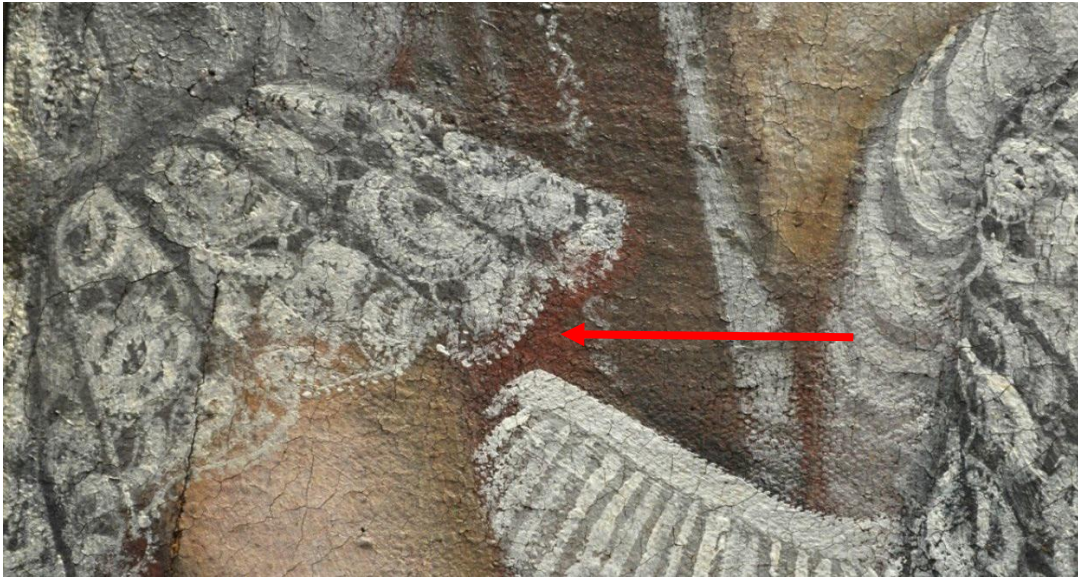
I enkelte områder står en rød-brun imprimatura, eller grundering, eksponert i motivet. Denne er også synlig i enkelte områder med avskallinger i maleriet (se Figur 4).

Figur 4 En rød-brun imprimatura eller grundering synes i motivet.

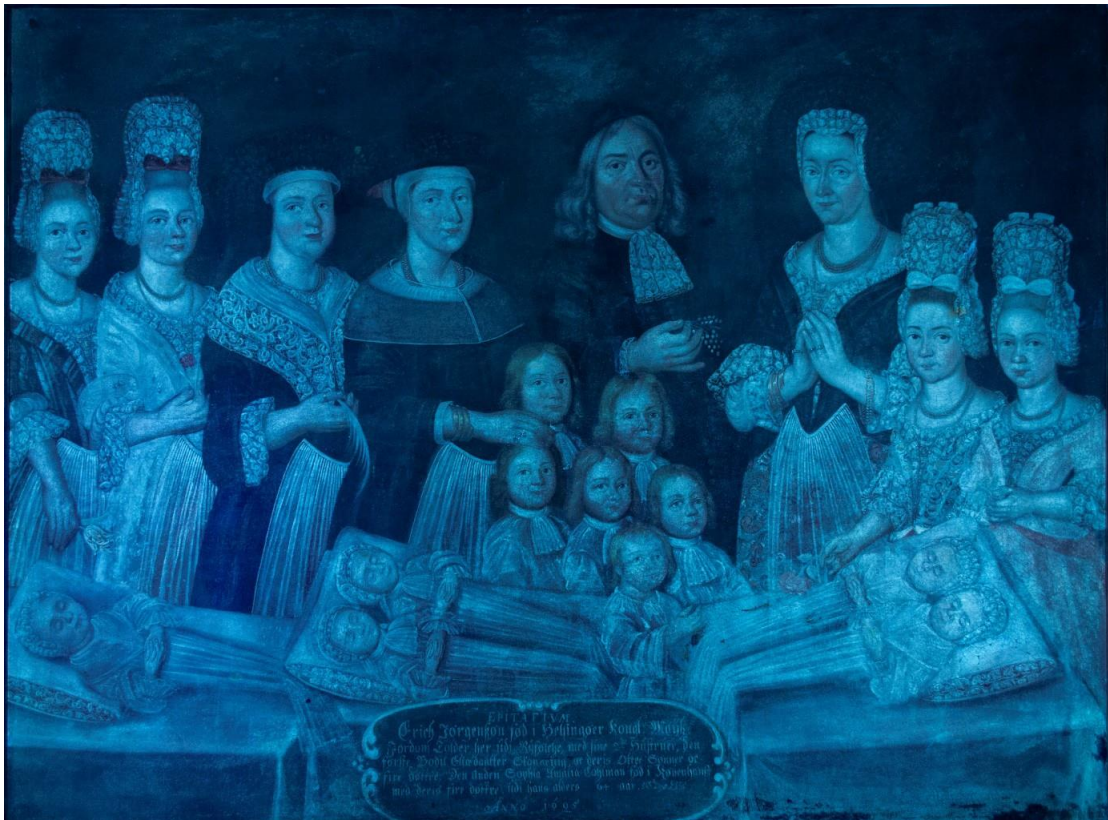
Maleriets overflate hadde ingen karakteristisk fluorescens som kunne tyde på at malerioverflaten er dekket med fenniss (se Figur 12). Det var imidlertid mindre flekker på overflaten som ga en tydelig fluorescens i UV-lys (se Figur 14). Enkelte limstoffer kan gi en fluorescens i UV-lys (Nel 2007:30), og disse flekkene kan derfor tyde på rester av hveteklister fra dubleringsbehandlingen.

Figur 12 Helopptak av maleriet i UV-lys

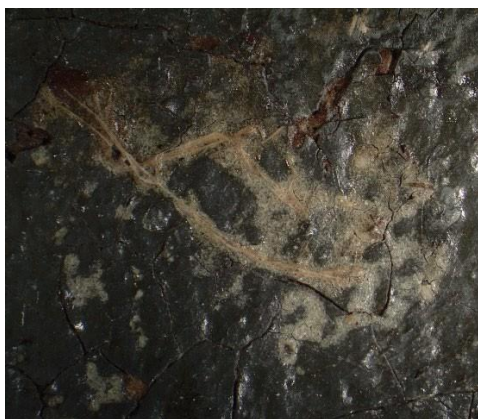
Figur 13 Klisterrester i vanlig lys.

Malerioverflaten oppleves ikke som skittent, men som jevnt grått hvor de fargekraftige røde elementene gir maleriet friskhet. Det er små flekker med hvitt malingsøl på maleriets overflate. Som tidligere nevnt er det noen flekker på overflaten som trolig er rester etter hveteklister fra dubleringsbehandlingen.

Maleriets overflate ble tørr-renset med en polyuretane svamp som ble forsiktig dratt over overflaten (se Figur 26). Flekker av klisterrester ble forsiktig fjernet mekanisk med skalpell. Arbeidet ble utført under mikroskop for å ha best mulig kontroll.

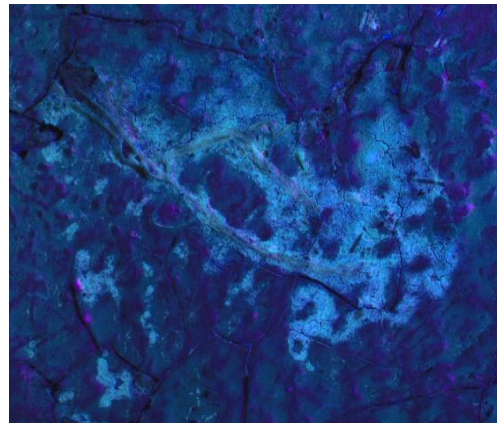
Figur 14 Klisterrester fluorescerer i UV-lys.

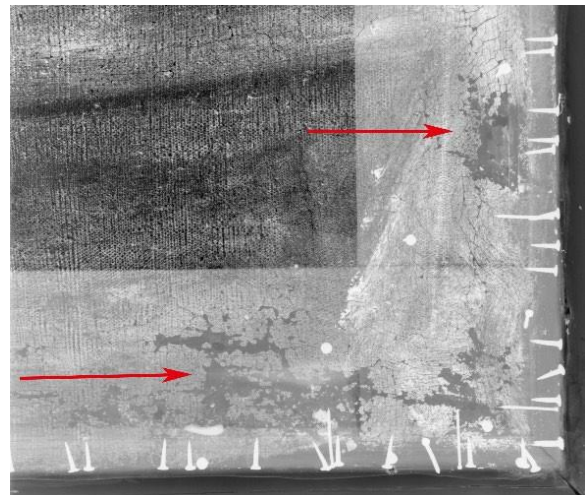
Figur 17 Eldre skadeområder fremkommer som mørke flekker i røntgenfotografiet.

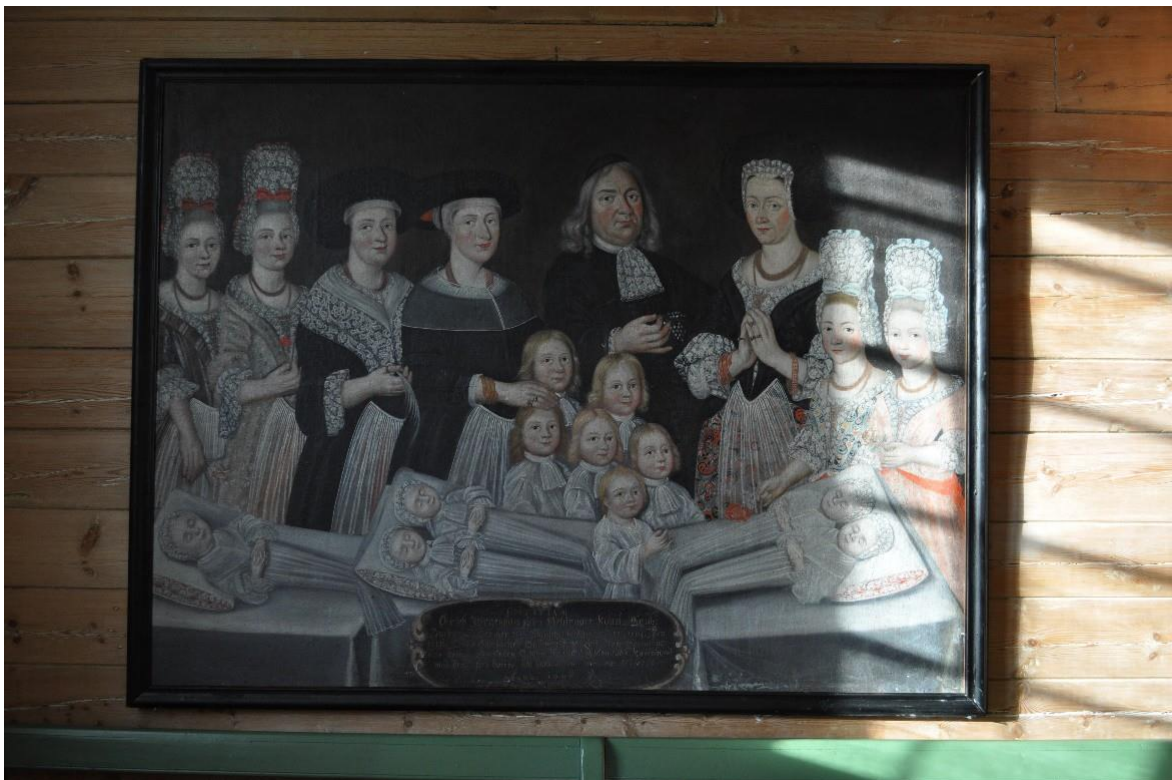
Denne skadetyper skyldes ofte uttørring av malingsstrukturen som følge av klimatiske forhold. Under tilstandsvurderingen i 2017 kom det frem at solen skinte direkte inn på maleriets høyre del akkurat hvor skadeomfanget er størst (se Figur 20). Dette er trolig en medvirkende årsak til det omfattende skadeomfanget i denne delen av maleriet.

Figur 20 Direkte sollys faller inn fra vinduet på maleriet.

Maleriet bør skjermes for sterkt lys, særlig direkte sollys. Det anbefales derfor å finne en annen plassering av maleriet. Dersom det er vanskelig bør vinduet som slipper sollys inn på maleriet solskjermes, eller dekkes med et UV-filter.

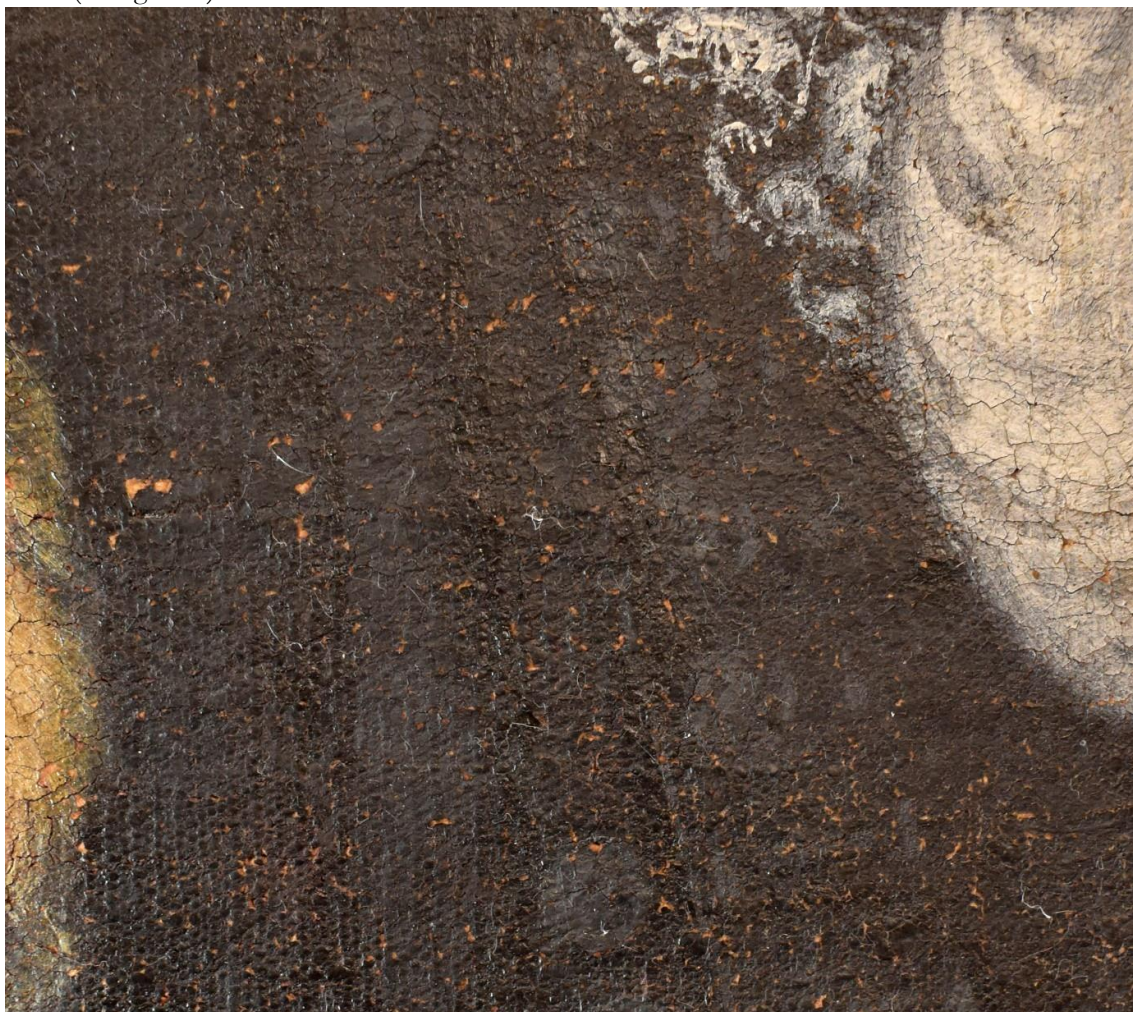
Malingslagetets tilstand er bedre i øvre del av maleriet, men det er tallrike små avskallinger i maleriets sorte partier (se Figur 21).

Figur 21 Tallrike små avskallinger i prestens sorte klær.

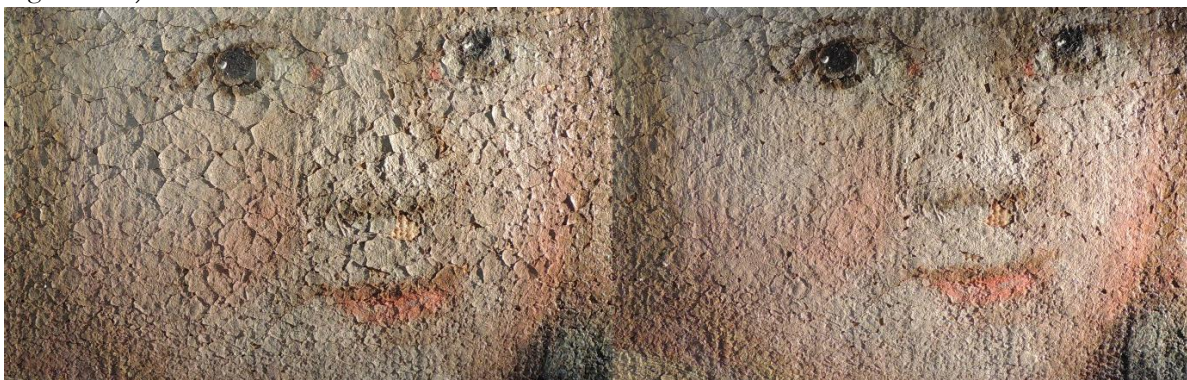
I maleriets lyse partier er det mange og til dels store områder hvor malingslaget er oppbrutt i et markert, finmasket nettverk av alderskrakeleringer. Krakeleringene står opp i kraftige skålformer (cuppings) (se Figur 22 og 24). Det vil si at mye av malingslaget ikke har heft til underlaget og i mange av krakeleringenes krysningspunkter er stykker av maling falt ut. Skadetyper er i hovedsak lokalisert til lyse farger i maleriets høyre del. Skålformede oppskallinger oppstår når krakeleringer fører til ujevn stressfordeling mellom de ulike lagene i strukturen (Ackroyd 2002:9). Stressfordeling i maleri fungerer slik at de stiveste lagene i strukturen bærer det meste av spenningene. Ifølge Mecklenburg vil det ofte være limdrenkingslaget som bærer det meste av spenningene de første årene, men dette endrer seg når malingslagene begynner å krakelere (Mecklenburg 2005:191). I slike situasjoner vil stress bevege seg fra limdrenkingslaget og oppover i strukturen og over tid løfte grunderings- og malingslag slik at det blir dannet skålformede oppskallinger.

Figur 22 Detaljfoto i sidelys av ansiktet til nest eldste gutt før konsolidering av oppskallet ("cuppet") maling.

Figur 23 Detaljfoto i sidelys av ansiktet til nest eldste gutt etter konsolidering.

Forsidesikringen ble fuktet opp med av-ionisert vann og forsiktig dratt av overflate. For å feste løs og oppskallet maling ble det i første omgang påført lim, Medium for Konsolidering (MfK), med tynn pensel. Deretter ble oppskallinger og cuppings lagt ned med svakt press og varme (60 °C) over silikonpapir (se Figur 22-25).

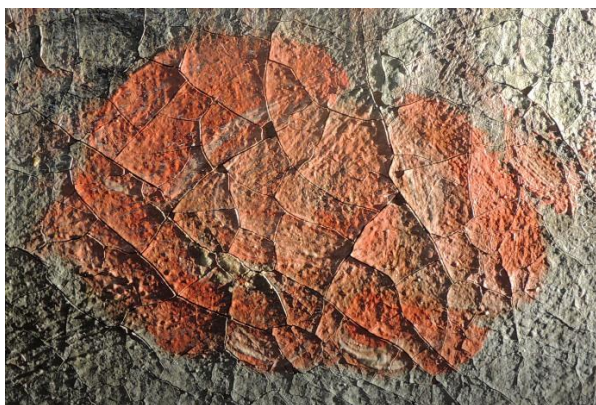
Figur 24 Detaljfoto i sidelys av oppskallet ("cuppet") maling i rød blomst før konsolidering. (Blomsten tilhører datteren nærmest moren til høyre i bildet.

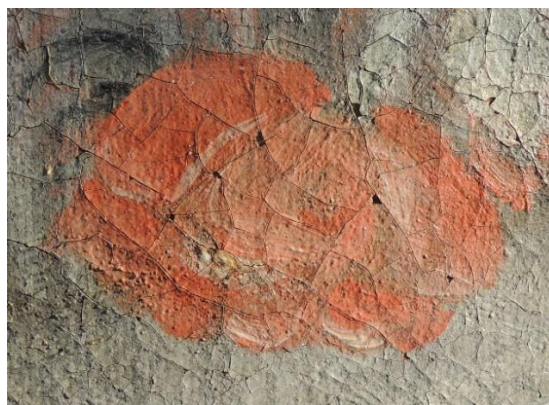
Figur 25 Detaljfoto i sidelys av oppskallet maling i rød blomst etter konsolidering.

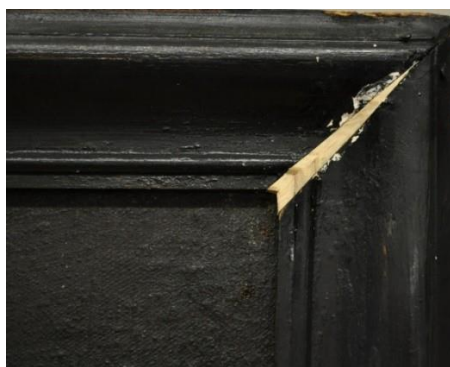
Øvre og nedre høyre hjørnesammenføyninger åpninger. I tillegg var det sprekkskader langs nedre prydrammelist på høyre side.

Figur 27 Detaljfoto av innfelt balsatre i øvre høyre prydrammehjørnet.

På prydrammen ble sprekker limt med beinlim, i tillegg ble åpningen i øvre og nedre høyre hjørnet felt inn med balsatreet (se Figur 27). Balsatreet ble skåret slik at profilen tilsvarer prydrammen. Arbeidet ble utført av konserveringstekniker og møbelsnekker Michael Heng. Balsatreet ble malt sort med gouachefarger.

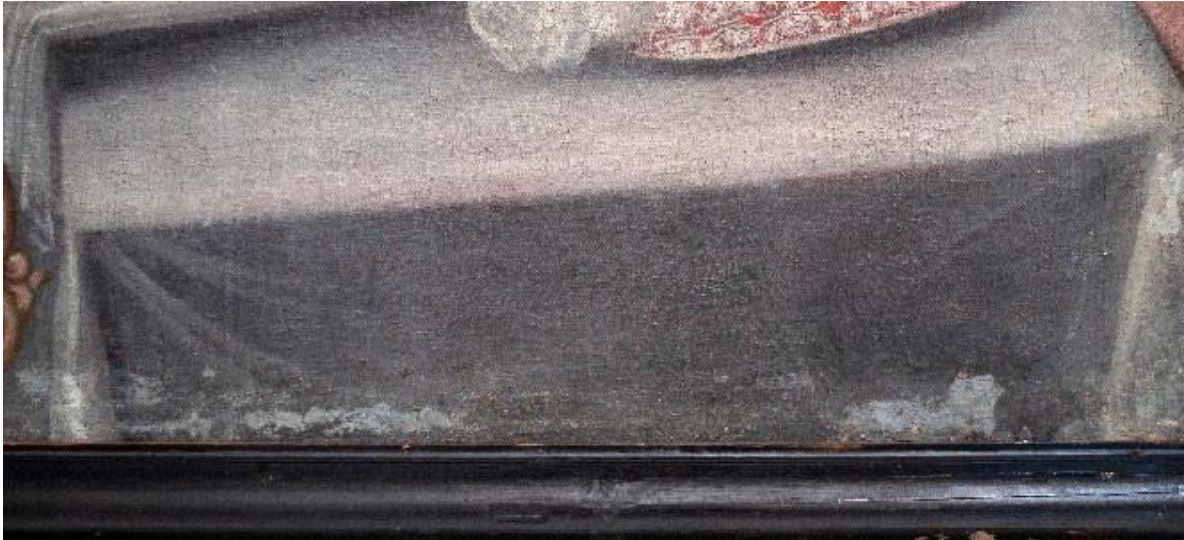
I et ca 70 cm bredt område langs nedre høyre kant er det misfargede, blakkete retusjer og løse kittinger i en høyde på 3-6 cm (se Figur 28). Ved betraktning i UV-lys kan kun mindre kittete og retusjerte skader observeres på figurfremstillingene i tillegg til noe «innprikking» rett på underslaget i den sorte bakgrunnen.

Figur 28 Detaljfoto av misfargede retusjer i nedre høyre kant.

I tillegg til å justere misfargede retusjer, ble mindre skjemmende skader retusjert. Retusjene ble utført med gouachefarger som er vannløselige og er lett å fjerne i fremtiden. De største retusjene ble utført med en strek-teknikk (se Figur 28 og 29).

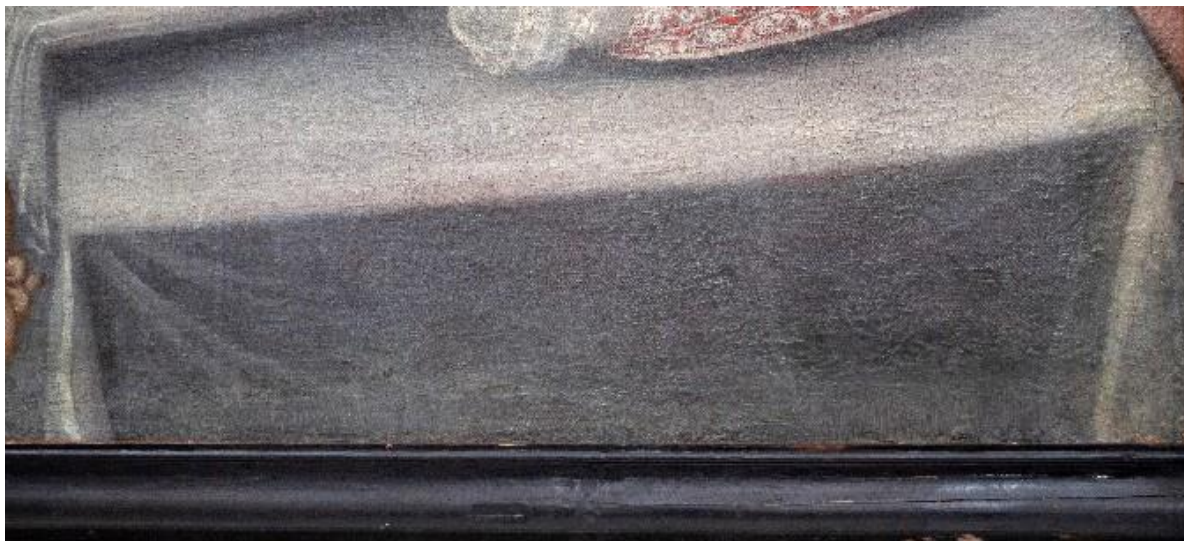
Figur 29 Detaljfoto etter justering av misfargede retusjer i nedre høyre kant.

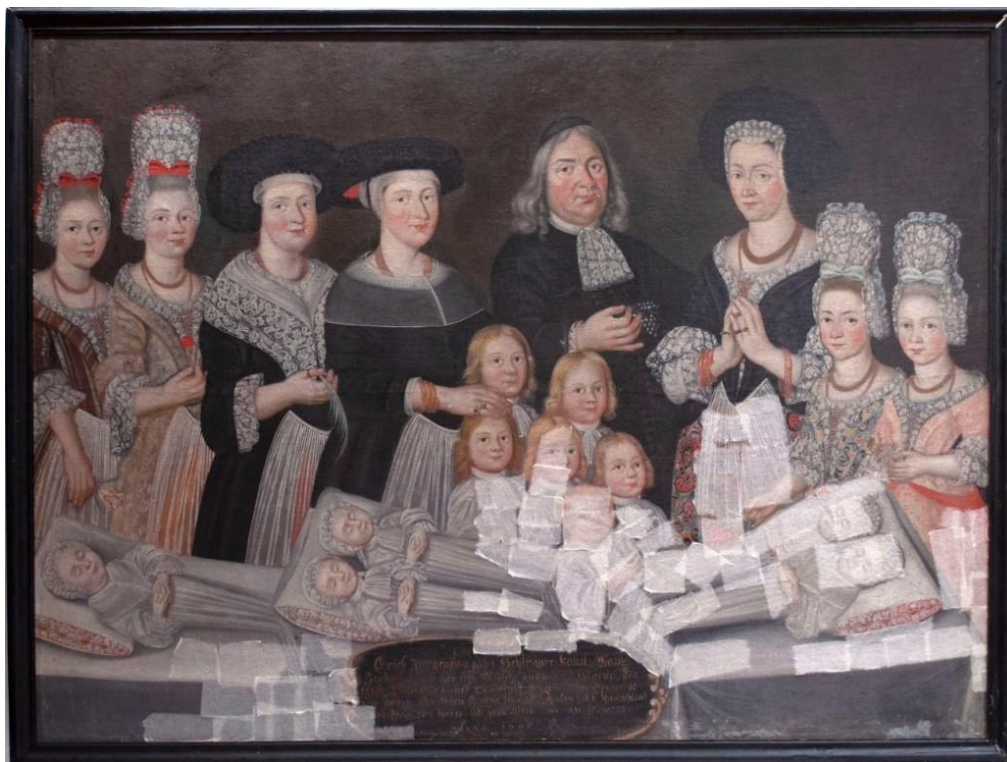
Figur 30 Maleriet før behandling.

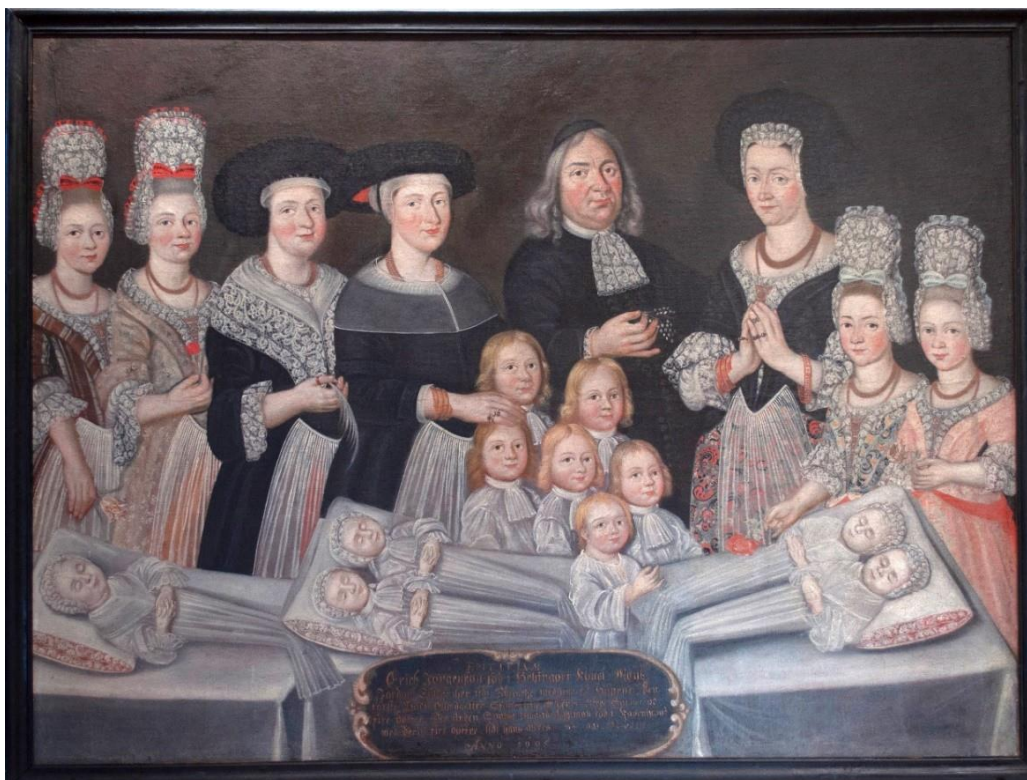
Figur 31 Maleriet etter behandling.

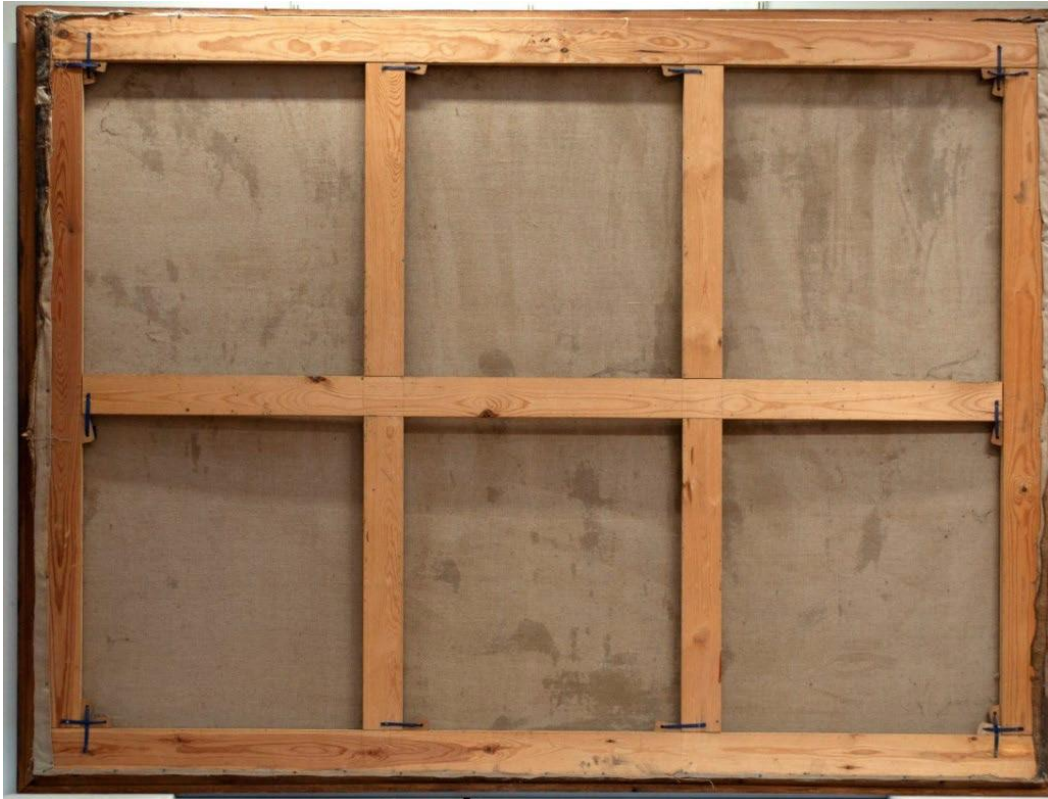
Figur 32 Maleriets bakside før behandling.

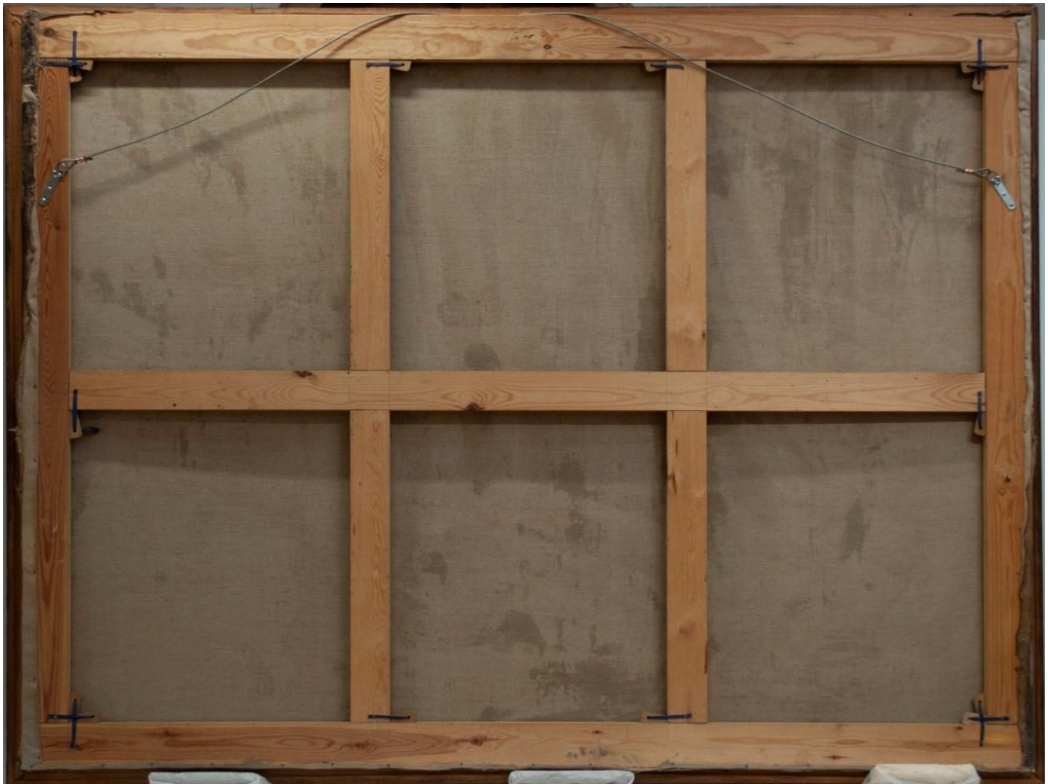
Figur 33 Maleriets bakside etter behandling.

Et nytt opphengssystem ble montert på baksiden. To D-ringer ble montert på skrått på hver sin side av blindrammen. Videre ble en vaier festet til ringene og låst med vaierlås (se Figur 33).
