## Randaberg kirke (LOK 85268-2) Altertavle

Undersøkelser og behandling

Oppdragsgiver: Randaberg kirkelige fellesråd.

Oppdragsrapport 2021/13  
Universitetet i Stavanger,  
Arkeologisk museum,  
Avdeling for konservering

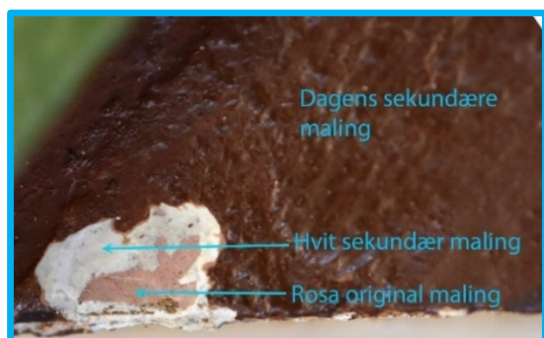
Figur 6 Detaljfoto av skadeområde på gavlfelt. Stratigrafien viser at bakgrunnen er overmalt i minst 2 omganger.

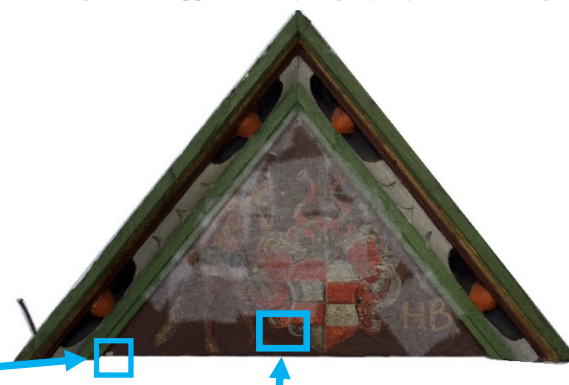
Figur 7 Detaljfoto av penselstrøk i overgang mellom bakgrunnsfarge og motiv. Penselstrøkene til den rødbrune bakgrunnsfargen ligger over motivet/våpenskjoldet og viser at bakgrunnsfargen er overmalt, mens våpenskjoldet trolig er originalmaling.

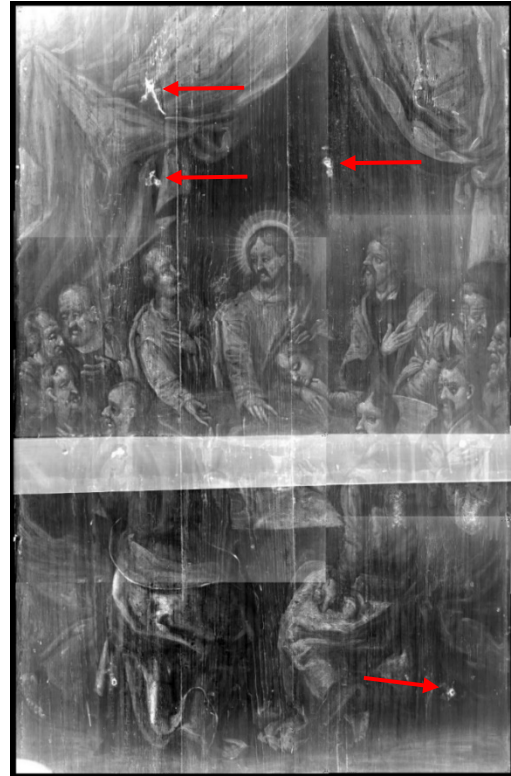
Motivene på hovedmaleriet og toppmaleriet er godt synlig på røntgenfotografiene. På hovedmaleriet fremkom flere mindre områder som hvitere flekker, disse er gamle retusjer som sannsynligvis inneholder pigmenter som absorberer røntgenstrålene godt, trolig bly. Det var ellers ingen andre endringer å observere.

Figur 11 Røntgenfotografi av hovedmaleriet. Retusjer fremkommer som lyse flekker (se piler).

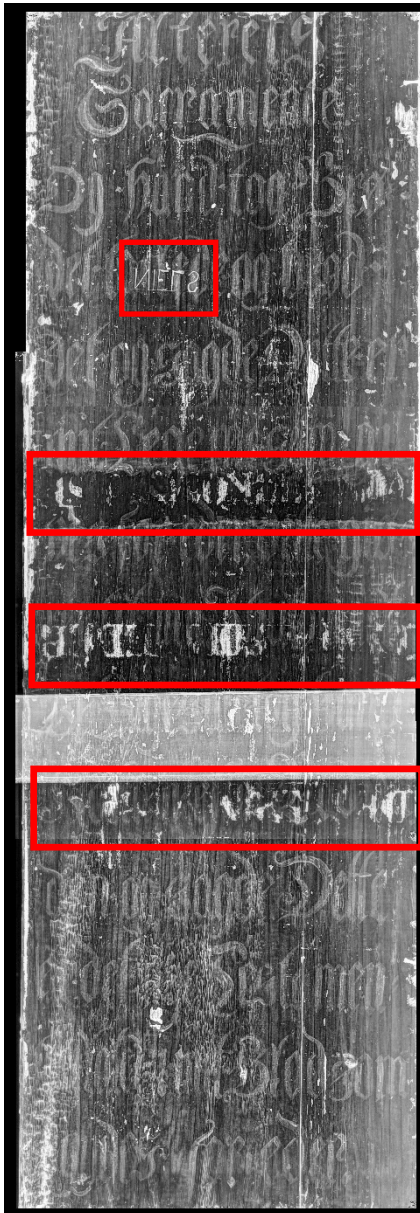
På skriftfeltet kom det frem noen få underliggende bokstaver som var orientert opp ned. Det understreker at dagens tekst er sekundær og at rester av original tekst ligger under den sekundære malingen. I tillegg er feltene snudd opp ned. Det ble gjort et forsøk med å trekke opp de tydeligste bokstavene som fremkom på røntgenfotografiene med farge i Photoshop. Da det var for lite rester av den underliggende malingsteksten var det ikke mulig å tolke innholdet/betydningen. (se Figur 12-Figur 15). Stor mengde manglende original maling kan tyde på at skriftfeltene har blitt skrapet for maling før ny oppmaling.

Figur 12 Røntgenfotoграфи av venstre skriftfelt. På fotoet fremkommer det tydelig rester av underliggende bokstaver (i røde bokser). Disse er snudd på hodet.

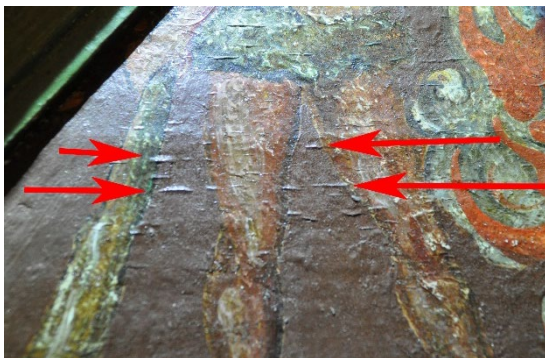
Altertavlens konserveringstilstand er ikke god. Alle de fire rundsøylene har en rekke oppskallinger og svært mange “bom”, dvs. hulrom hvor malingslaget har løftet seg fra underlaget. Det er særlig de to søylene lengst til venstre som er i dårligst tilstand (se Figur 20). På sidegavlene med våpenskjold er det tallrike små takformede oppskallinger som trolig er klimarelaterte (se Figur 19). Rammeverket på toppfeltet har også en rekke oppskallinger.

Figur 19 Detaljfoto av takformede oppskallinger på høyre gavlfelt. Fotoet er tatt med streiflys.

Oppskallet og løs maling ble punktconsolidert med Medium for Konsolidering (MfK). Konsolideringsmiddelet virket en liten stund før oppskallingene ble lagt ned med svakt press og varme med en varmeskje (ca. 60°C) over silikonpapir. Enkelte «bom» på søylene ble stående ubehandlet da de ble vurdert som vanskelig å konsolidere uten at malingen ville bli knust. Disse områdene er markert på et foto og bør holdes under oppsikt (se vedlegg 2).

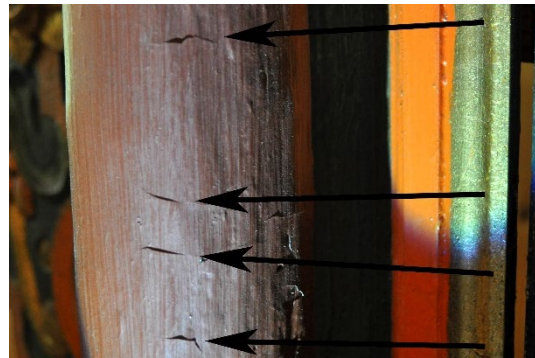
Figur 20 Detaljfoto av oppskallinger på søyle lengst til venstre. Fotoet er tatt i streiflys.

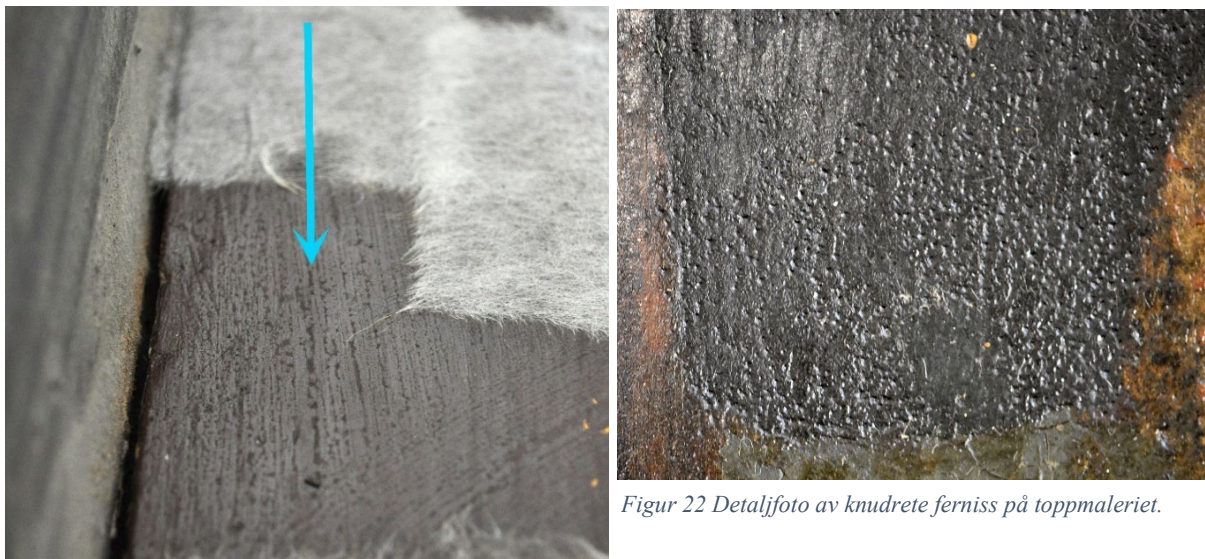
På venstre gavlfelt kunne tørkeflekker sees i sidelys, trolig et resultat av rengjøring med en våt klut (se Figur 21). Hovedmotivet har en svakt gulnet og ferniss og glansen er noe ujevn.

Figur 21 Tørkestriper synlige på overflaten på venstre gavlefelt.

Figur 22 Detaljfoto av knudrete ferniss på toppmaleriet.

Korsfestelsesscenen på toppfeltet har en gulnet overflate og ujevn glans. Dette skyldes en mørk og gulnet ferniss som er stedvis oppbrutt. Fernissen er på enkelte områder knudrete og oppsprukken, hva det skyldes er usikkert (se Figur 22).

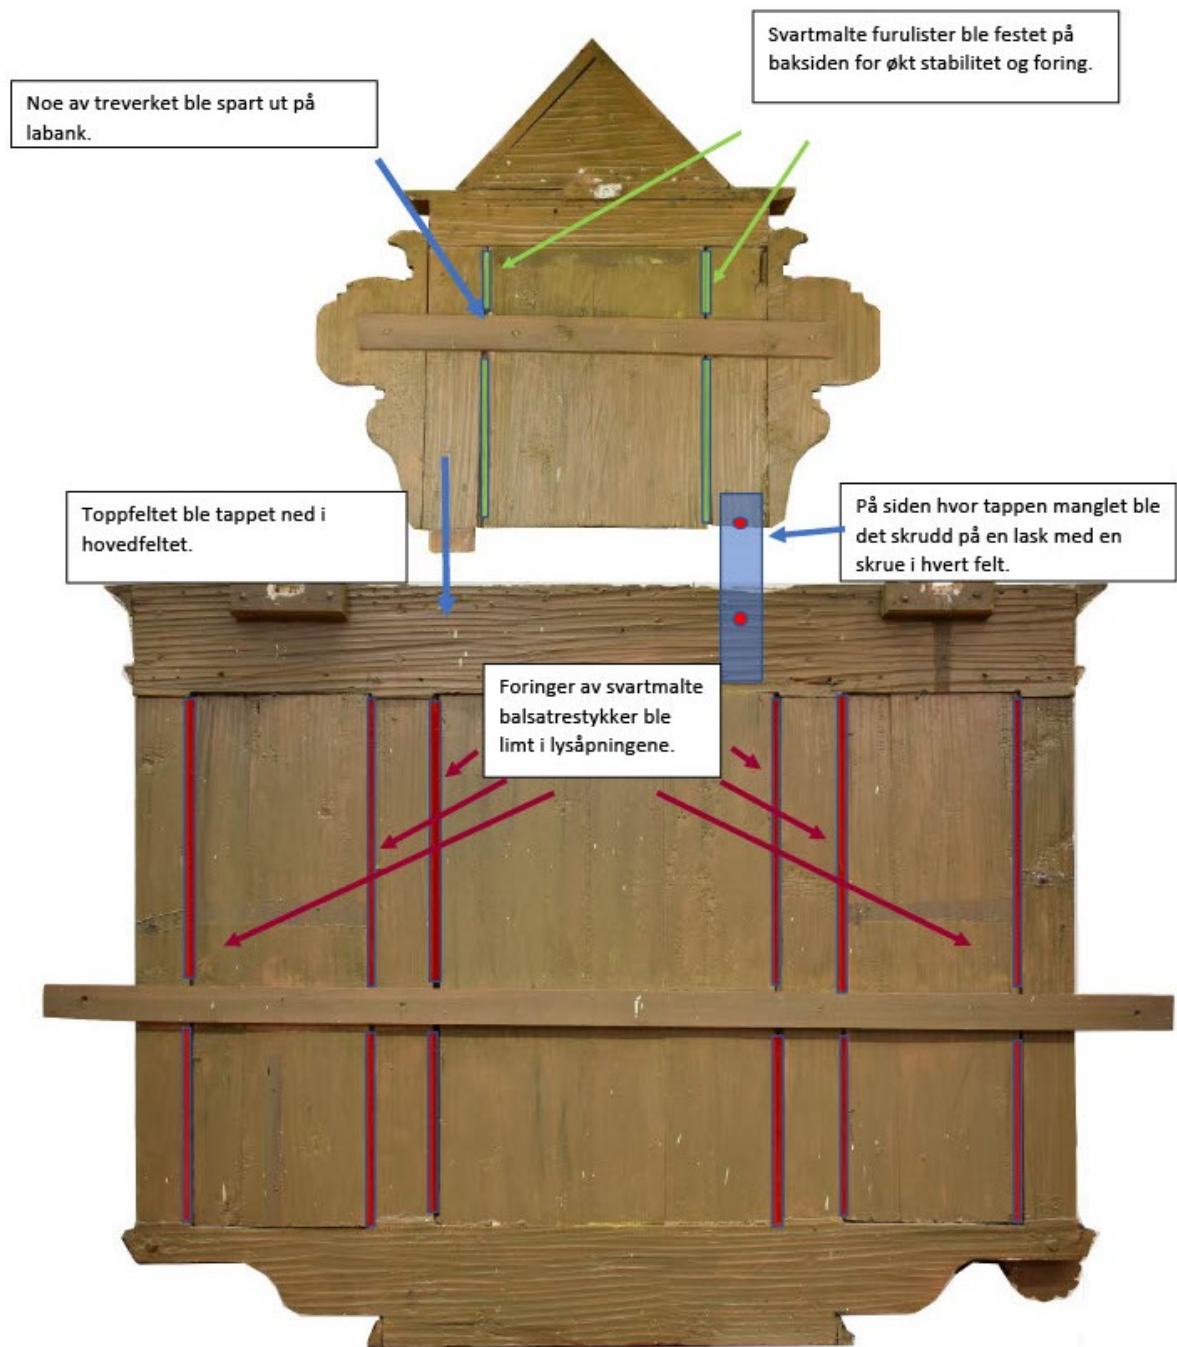
Figur 23 Oversikt over inngrep utført på treverket.

Festet mellom topp- og hovedfelt er noe ustabil. Originalt var feltene festet med 2 tapper på undersiden av rillepilastrerne på toppfeltet med tilhørende slisser i hovedfeltet. Venstre tapp er skåret av og mangler. Dette festepunktet er erstattet med en liten spiker.

Malerfeltet på toppfeltet er noe løst og ustabil i rammekonstruksjonen. I tillegg presser den sekundære labanken på baksiden på malerfeltet slik at det står i spenn.

En lask ble skrudd på baksiden mellom hoved- og toppfeltet til erstatning for tappen som manler (se Figur 23). Det var nødvendig å lage et nytt skruehull på hvert felt da det ikke er eldre hull tilgjengelig. Et alternativ kunne vært å lage til en ny tapp, men for at denne skal sitte stabilt fast ville det vært nødvendig å fjerne noe av det originale treverket på undersiden av toppstykket. Dette vil være et mye mer risikabelt og større inngrep enn ved å skru to nye hull i baksiden av tavlen.

Treverket på den sekundære labanken på toppfeltet ble spart ut slik at maleriet og vinger ikke står i spenn. I tillegg ble furulister limt med hudlim på malerifeltets sidekanter slik som hviler i falsen på rammeverket for økt stabilitet. I tillegg til at dette inngrepet hadde en stabiliserende funksjon hadde det også en estetisk funksjon ved at lysåpningene ble tettet. Furulistene ble derfor malt sort med gouache.

Som en estetisk utbedring ble lysåpningene mellom rammeverket og maleri- og tekstfeltene tettet ved å lime på balsatrelistere i sprekken, disse ble også malt sort med gouache (se Figur 23).

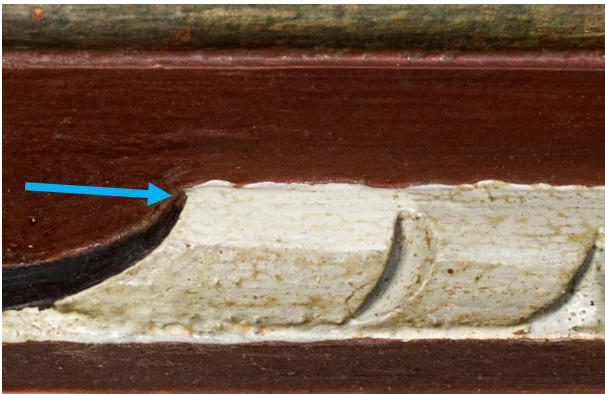
Figur 24 Et lite hvitt område på gavlfeltet renset.

Overflatestøv på altertavlen ble fjernet med bomullspinne let fuktet med saliva og etterrenset med av-ionisert vann (se Figur 25). Dette ga en god renseeffekt på rammeverket, men liten effekt på malerifeltene ut over en økt grad av friskhet ved at en grå støvhinne ble fjernet. De "forgylte" listene og søylekapitalene på de midtre partiene av gesimsen var svært misfarget av sot, som ikke kunne fjernes med saliva. Rensforsøk med 1,5%, 2% og 3% TAC viste at 3% gav best effekt og det ble derfor besluttet at rense de "forgylte" områder med 3% TAC og etterrenset 3 ganger med av-ionisert vann.

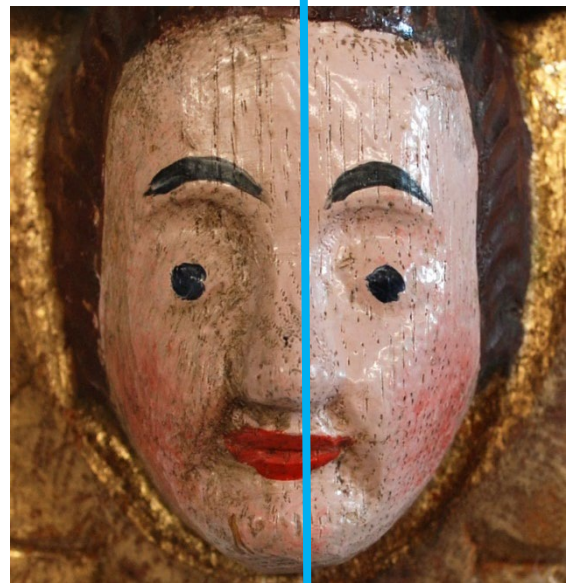
Figur 25 Detaljfoto av sekuknder engelsikt delvis renset.

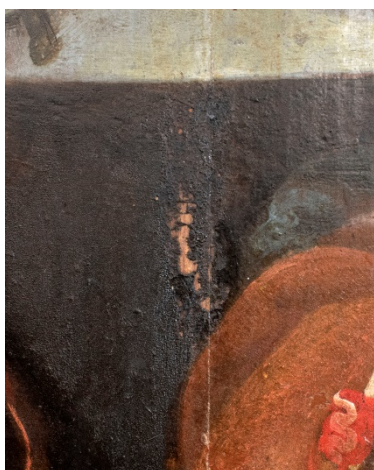
På hovedmaleriet er det flere områder med nedbrutt maling med en «etsende» karakter. Det kan skyldes tidligere brannskade eller fugleskitt som har ligget på overflaten over lengre tid. Skadeområdene er svært skjemmende og gjør at motivet får et urolig preg (se Figur 26). Tilsvarende nedbrutt maling er også i 3 renn på toppmaleriet.

Figur 26 Detaljfoto av skade på hovedmaleri før behandling.

De skjemmende skadeområdene på malerifeltet ble kittet med krittbaserte kitt fra Modustuck. Til retusjering ble det benyttet Gamblin conservation colors. Gamblin er pigmenter blandet med harpiksen Laropal A 81, og spesielt utviklet til retusjering av oljemalerier.

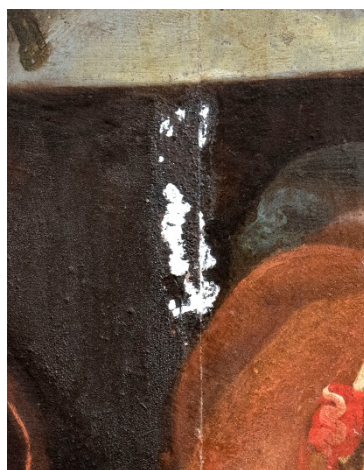
Figur 27 Detaljfoto av skade på hovedmaleri etter kitting.

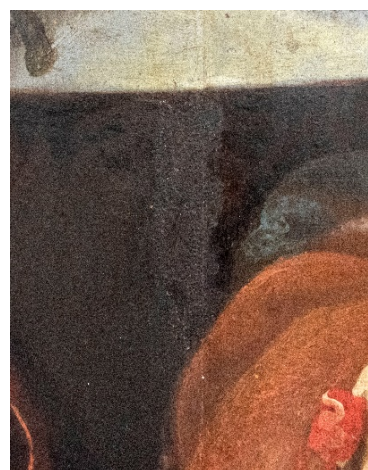
Figur 28 Detaljfoto av skade på hovedmaleri etter retusjering.
