A 243 Nedstrand kirke

## Epitafium over ukjent familie

Undersøkelser og behandling

Oppdragsrapport 2020/26  
Universitetet i Stavanger,  
Arkeologisk museum,  
Avdeling for konservering

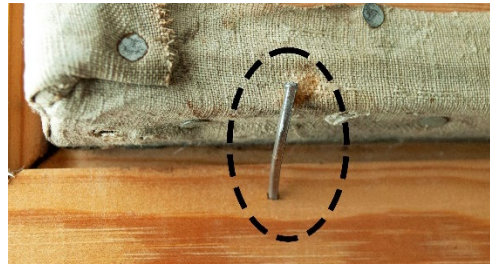
Maleriet er montert inn i en sekundær prydramme som består av fire profilerte rammelister i tre, trolig furu. De er gjæret i hjørnene og ellers festet sammen med moderne spikre. Prydrammen er malt sort. Prydrammen er festet til maleriet med 11 bøyde spikere (Figur 9).

Figur 9) Bøyd spiker som fester prydramme til maleri

Ettersom den tidligere monteringen av prydrammen til maleriet ikke ble ansett som tilstrekkelig sikker, ble det satt på ti nye rammebeslag. Disse vil sikre en forsvarlig montering, samtidig ikke hindre bevegelser i treverket som følge av klimatiske endringer. For å skåne de bemalte kantene av maleriet som vender inn mot prydrammen, ble det lagt sort filt langs rammefalsen.

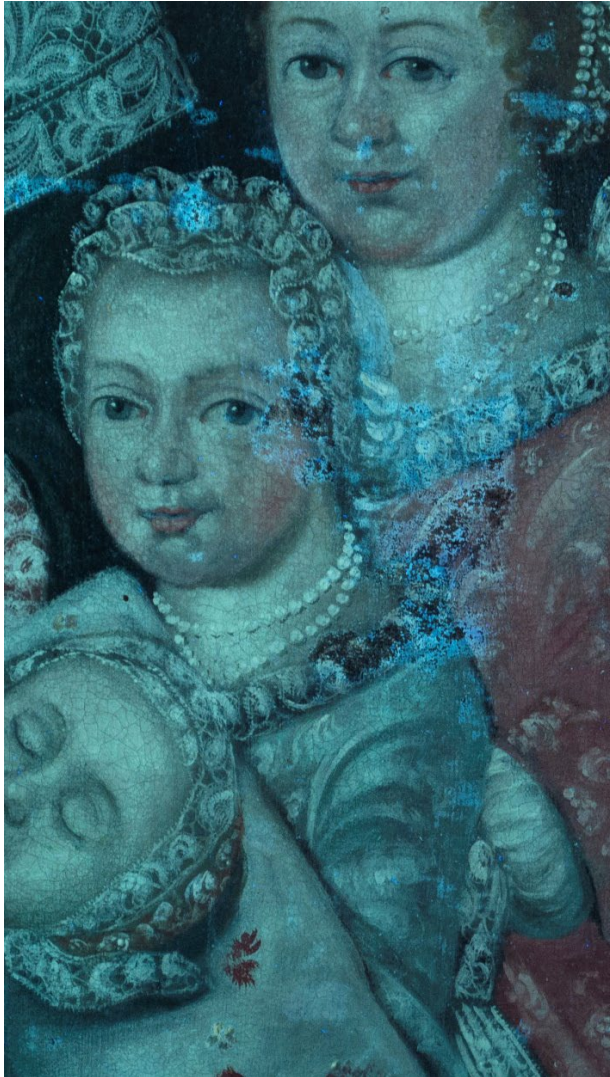
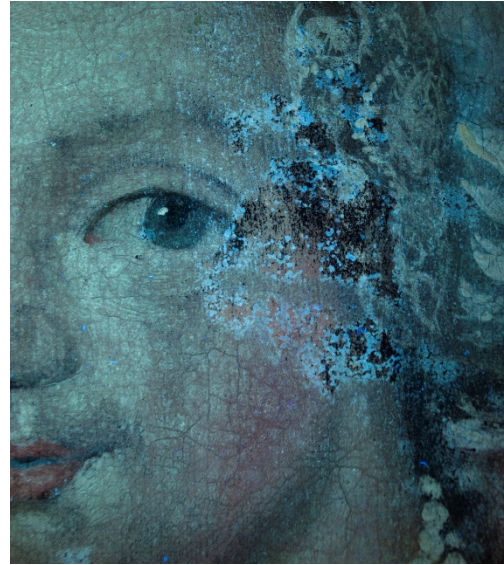
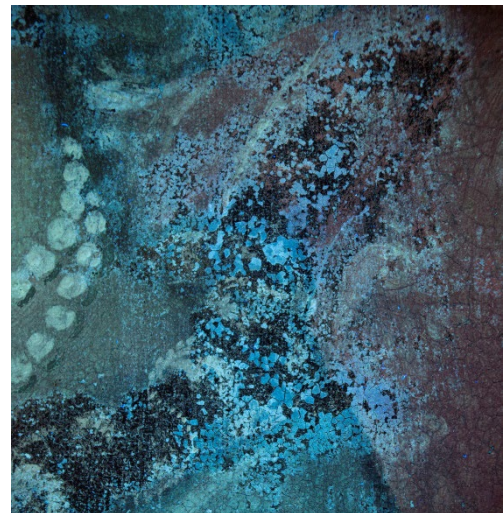
En gulgrønn fluorescens kunne observeres stedvis på malerioverflaten ved UV-opptak (Figur 10). Det gjaldt særlig langs venstre kant, bakgrunnen og karnasjonspartiene. Denne fluorescensen er karakteristisk for fennisser basert på naturlig harpiks (Kirsh og Levenson 2000:222). UV-opptaket tydeliggjorde fennissens nedbrutte og ujevne tilstand. I tillegg tydeliggjorde det områdene som var preget av klisteroverskudd på overflaten (Figur 11).

Figur 11) UV-opptak som viser klisterrestene på overflaten, disse er synlige som hvite/lyseblå fluorescerende flekker.

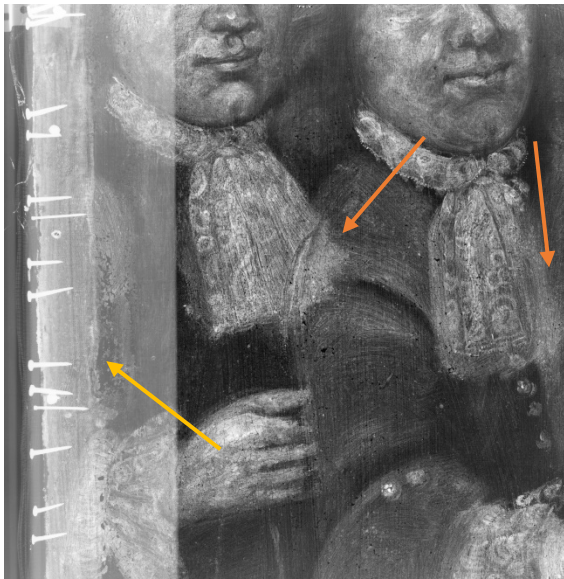
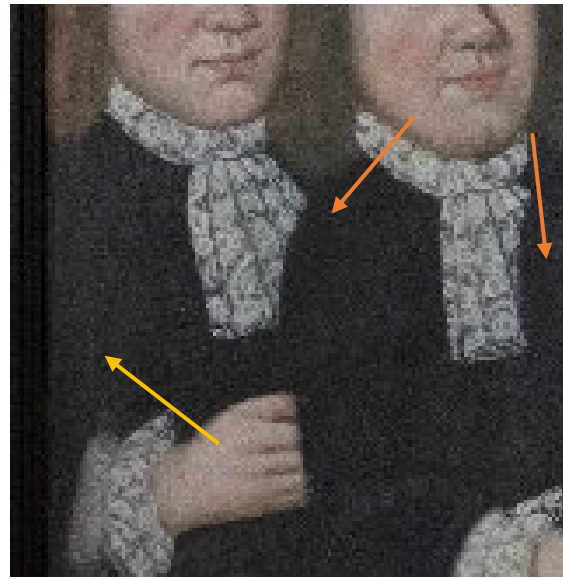
Det har blitt utført endringer av formatet og motivet. Den vertikale sømme/lerretsskjøten til venstre, synes som en lys linje/remse (Figur 15). Dette kan bety at maleriet har blitt forstørret eller reparert.

Halsklede til mennene lengst til venstre har opprinnelig vært malt over skulder til neste mann. I dag dekker imidlertid skulderen deler av halsklede (Figur 16).

Figur 15) Detalj av motivet på røntgenopptak. Synlig endring av maleriets format (gul pil) og motiv (orange pil)

Figur 16) Samme detalj i pålys der de samme fenomener er markert: endring av maleriets format (gul pil) og motiv (orange pil)

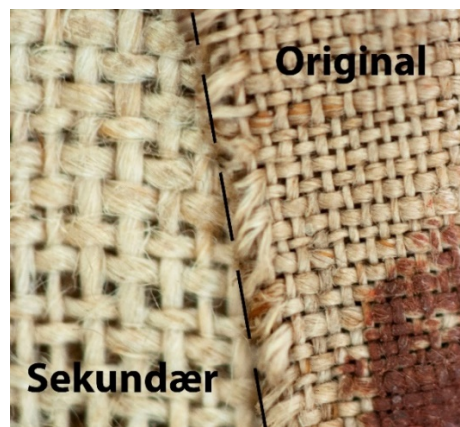
Originallerretet er misfarget og har i dag en brungrå farge. Det er en indikasjon på at materialets pH har sunket som følge av aldring og oksidering. I øvre venstre hjørne, like over blindrammehjørnet, har originallerretet en liten rift (ca 0,5 cm lang). Når tekstilfibrene eksponeres for lys, fukt og forurensing, oksiderer cellulosen og pH-nivået synker (Young 2012:117). Dette fører til at materialets mekaniske styrke reduseres og det oppstår lettere rifter og hull. Riften i hjørnet på maleriet anses allikevel for stabil, da dubleringslerretet gir strukturell støtte til det skadde området (Figur 17).

Figur 17) Detaljopptak av original- og sekundærlerretet

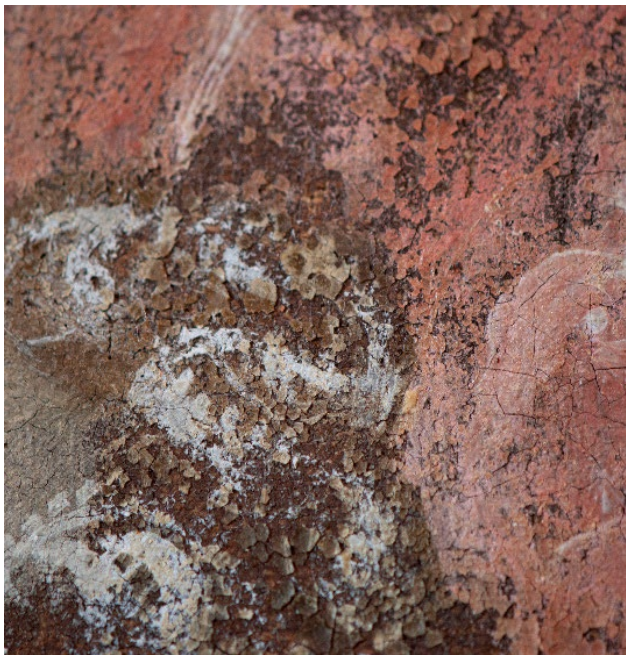
Den største skaden er i et avgrenset område knyttet til et område med de tre jentene til høyre i motivet. I dette skadeområdet er det tydelige rester etter klister som trolig stammer fra dubleringen av maleriet. Klisterets hygroskopiske egenskap har ført til store spenninger i maleriets overflate og trukket de øverste fargelagene opp (Figur 18).

Figur 18) Klistrerester på overflaten som har ført til opp- og avskallinger

Klisterrestene på overflaten hadde ført til store spenninger og en rekke oppskallinger i fargelagene. Under behandlingen var det ønskelig å få konsolidert fargelegene samtidig som klisteret ble fjernet. De ustabile fargelagene ble i første omgang konsolidert med Medium for Konsolidering (MfK), påført med en spiss

pensel. Deretter ble de lagt ned ved hjelp av svakt press med fingertuppen, isolert med en silikonbelagt film. Påføringen av konsolideringsmiddelet svellet klisterrestene på overflaten, hvilket tillot fjerning av disse (Figur 23 - Figur 25). For å oppnå kontroll under arbeidet, ble behandlingen utført under mikroskop.

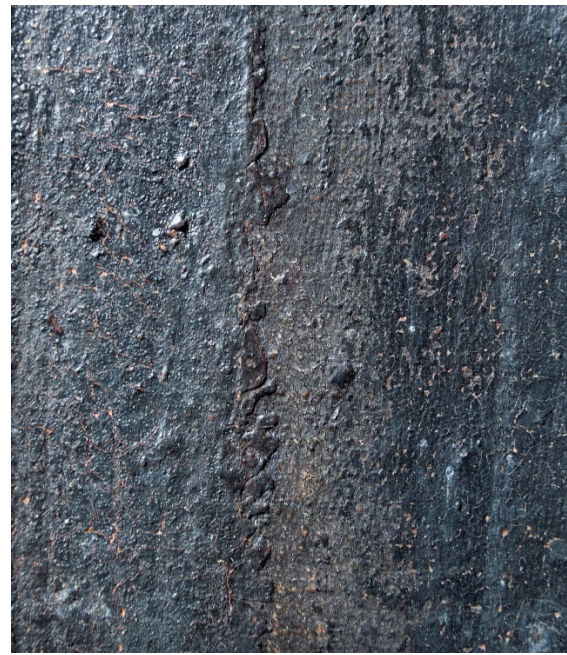
Figur 19) Ujevnhet i maleriets overflate langs venstre kant.

Langs venstre side, ca 3 cm inn fra kanten, går det en loddrett ujevnhet i lerretet, muligens en søm eller lignende (Figur 19). I tilknytning til denne er det enkelte avskallinger og eldre, misfargede retusjer.

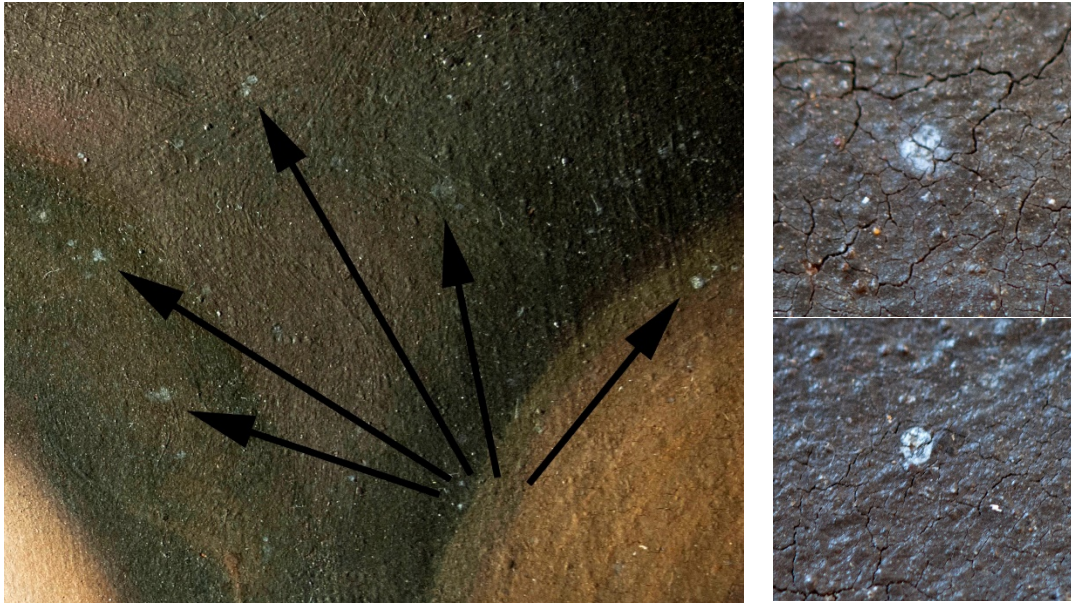
Malerioverflaten oppleves ikke som skittent, men som jevnt grått hvor de fargekraftige røde elementene gir maleriet friskhet. Det er imidlertid en rekke gråhvite flekker på maleriets overflate (Figur 20). Undersøkelser i stereomikroskop tyder på at flekkene er forårsaket av lokal nedbrutt ferniss. Kantene rundt disse flekkene har fått en knudrete overflate og porøs struktur med luftlommer. Luft har en annen lysbrytningsindeks enn ferniss, dette fører til at flekkene fremstår som gråhvite prikker på overflaten. Årsaken kan muligens skyldes et løsemiddel eller lignende har blitt sprutet på maleriet ved et uhell. Det var også spor etter flueekskremer på maleriet (Figur 21).

Figur 20) Gråhvite flekker på maleriets overflate. To næroptak til høyre.

Enkelte av de gråhvite flekkene på de sorte fargepartiene var mulig å behandle kun ved påføring av lokalferniss. Da ble skadekantene i den originale fernissen mettet opp, og dermed ikke synlig. De fleste flekkene var imidlertid ikke mulig å behandle på denne måten og ble retusjert (se avsnitt under).

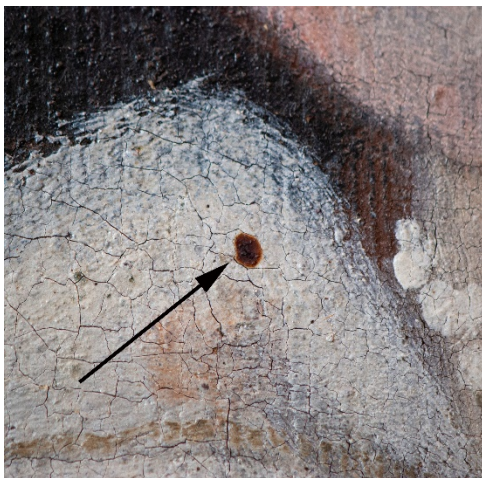
Figur 21) Flueekskrement på maleriets overflate

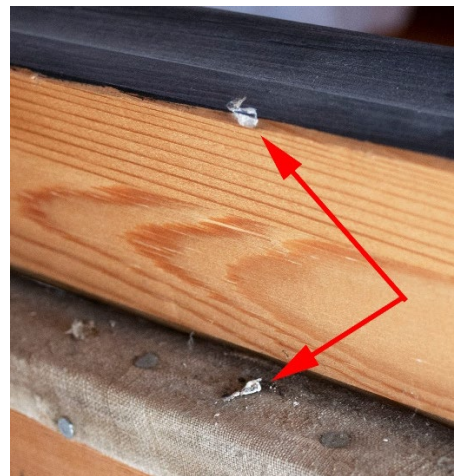
På baksiden av maleriet var det enkelte renn og rester av fugleekskremer (Figur 22). Disse inneholder urinsyre og har en forholdsvis lav pH som kan etse seg inn i fargelagene og ha en korroderende effekt (Stein 2011:101).

Figur 22) Fugleekskrement på baksiden av prydrammen og lerretet

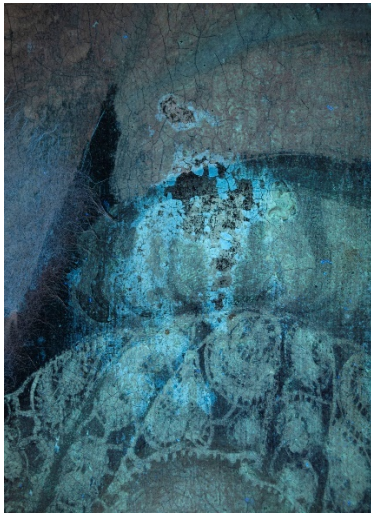
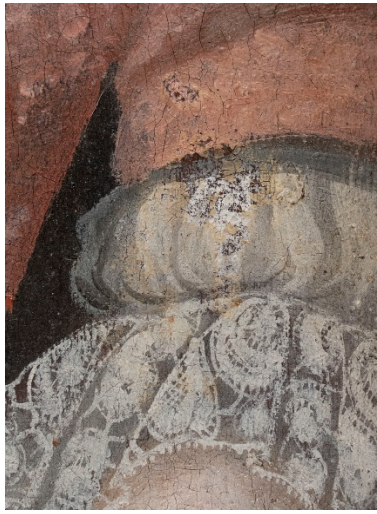
Figur 23) Detalj av klisterrester med UV-lys

Figur 24) Detalj av klisterrestene med dagslys

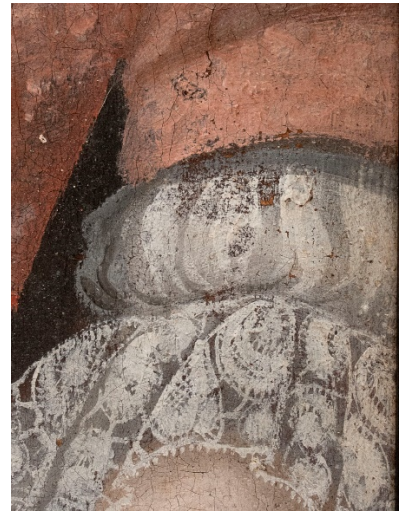
Figur 25) Etter konsolidering av fargelag og fjerning av klisterrestene

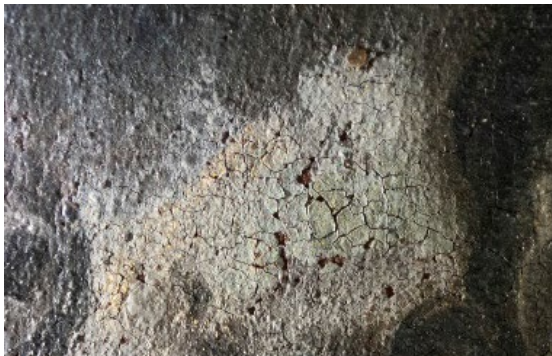
Figur 26) Ustabile fargelag før konsolidering

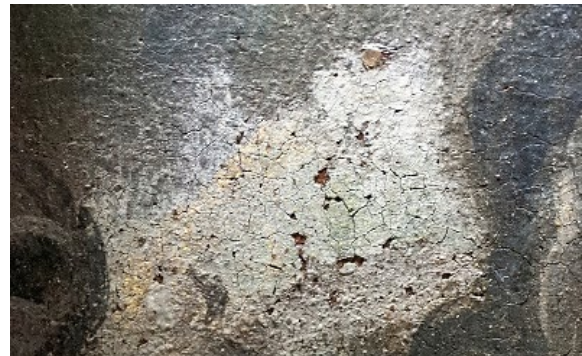
Figur 27) Samme område etter behandling
