A 243 Nedstrand kirke

Portrett over Førre-presten

Undersøkelser og behandling

Oppdragsrapport 2020/27
Universitetet i Stavanger,
Arkeologisk museum,
Avdeling for konservering

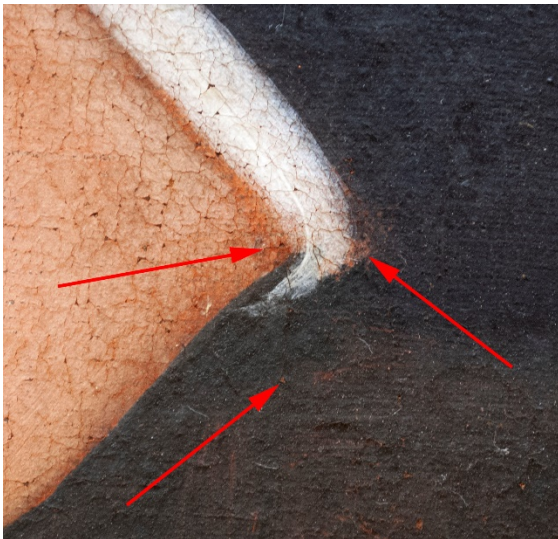
Maleriet har en rød grundering som er synlig både mellom overliggende malingsstrøk og i avskallinger (Figur 5). Grunderingen er også synlig på baksiden, ved at den har trengt igjennom lerretsvevnaden og er synlig som små klumper (Figur 6).

Figur 5) Rød grundering synlig mellom malingsstrøk og i avskallinger

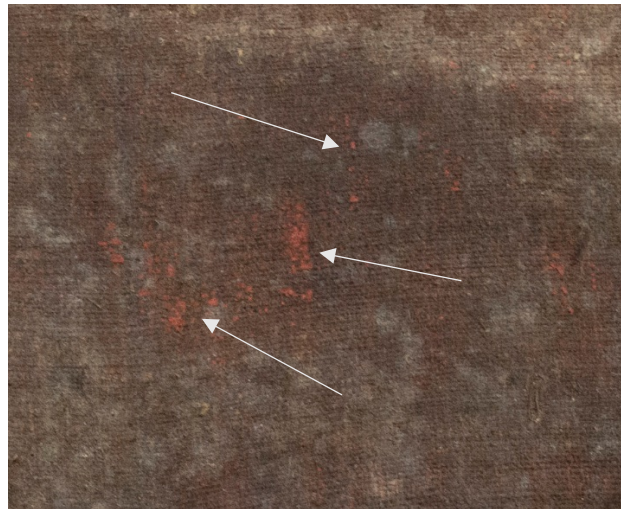
Figur 6) Rød grundering har trengt gjennom vevnaden på baksiden av maleriet

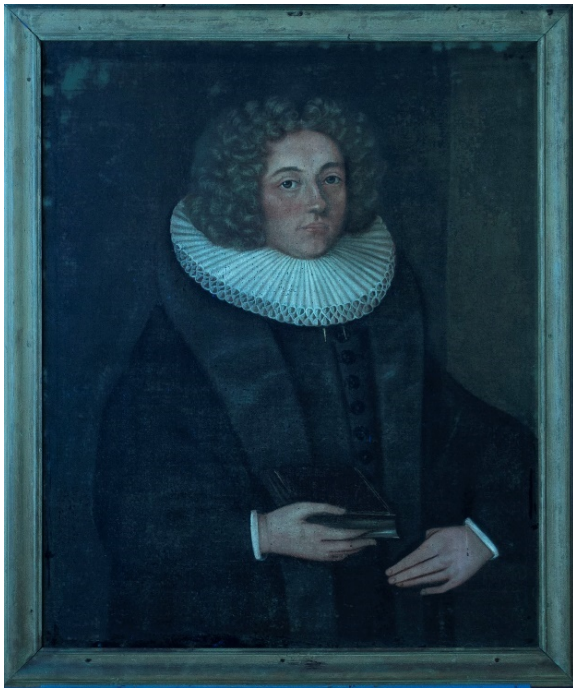
En gulgrønn fluorescens kunne observeres stedvis på malerioverflaten ved UV-opptak (Figur 7). Det gjaldt særlig langs kantene og i øvre venstre hjørne. Denne fluorescensen er karakteristisk for fernisser basert på naturlig harpiks (Kirsh og Levenson 2000:222). UV-opptaket tydeliggjorde fernissens nedbrutte og ujevne tilstand. Tykkere partier med ferniss ved øvre venstre hjørne og enkelte mindre flekker langs øvre høyre del fluorescerte, markant.

Figur 7) UV-opptak av maleriet som viser de tykkere fernissrestene som lyse fluorescerende flekker langs øvre kant.

Stedvis på maleriets overflate var det enkelte blanke flekker etter den originale fernissen. Da maleriet ble hengt opp igjen i kirken, opplevdes disse som sjenerende for helhetsinntrykket. Derfor ble de blanke flekkene glansjustert med en matt løsning MS2A.

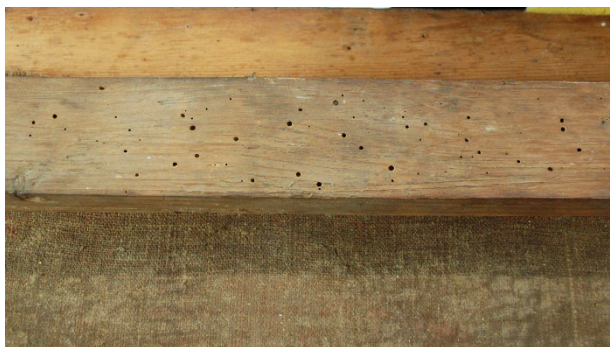
Det er flere flyvehull langs blinddrammelistene fra et eldre borebille angrep (Figur 9). Til tross for at disse fremdeles drysser borebillemel, anses de ikke som aktive. Denne antagelsen er basert på at treverket på innsiden av hullene og borebillemelet, er mørkt som følge av aldring.

Figur 9) Eldre flyvehull langs øvre blinddrammelist

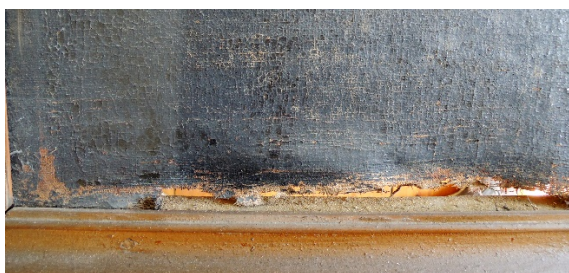
Langs nedre venstre kant av maleriet har lerretet en horisontal rift med en lengde på 25 cm (Figur 10 - Figur 12). Lerretet er svært skjørt og i ferd med å revne ytterligere. Ettersom riften har stått ubehandlet over lengre tid etter at skaden er påført, har lerretet krøllet seg og deler av tekstilet har falt av og er tapt. Dette har resultert i at riften hadde en åpning på nærmere 4 cm før behandling.

Figur 10) Riften i lerretet sett forfra

Årsaken til riften er mekanisk påført, enten bevisst vandalisme, eller uhell i forbindelse med håndtering eller flytting av gjenstander i nærheten av maleriet. Ut fra observasjoner av riften, ser det ut som om denne skaden er forholdsvis gammel. På grunn av denne skaden har det oppstått store strukturelle spenninger i det aktuelle området. En medvirkende faktor på skadeutviklingen er oppbevaringsforhold. Ved at maleriet har vært oppbevart i omgivelser med varierende luftfuktighet, har fibre absorbert fuktighet ved høy RF (hvilket har ført til at lerretet krymper og trekker seg sammen) og det motsatte ved lav RF. Dette fører til stresskonsentrasjoner i lerretet og materialets mekaniske styrke reduseres (Young 2012:117).

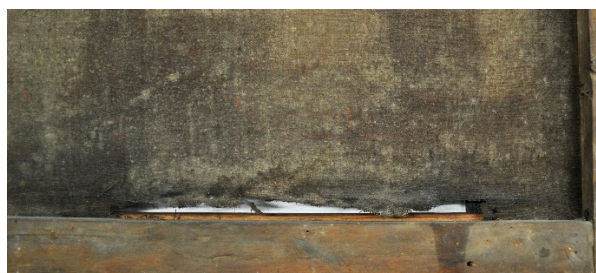
Figur 11) Riften i lerretet sett bakfra

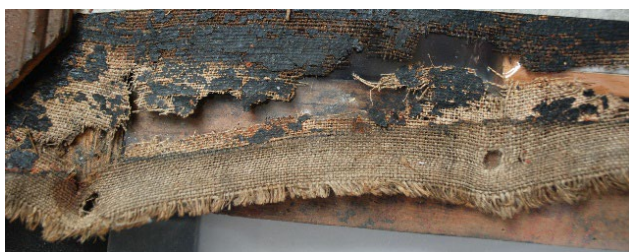
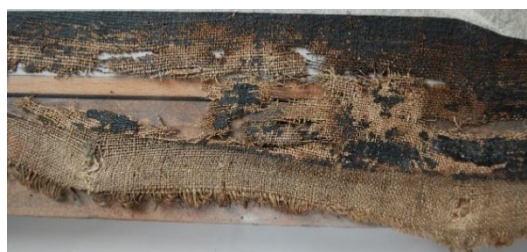
Figur 12) Nærøpptak av riften etter at den nederste prydrammelisten er fjernet

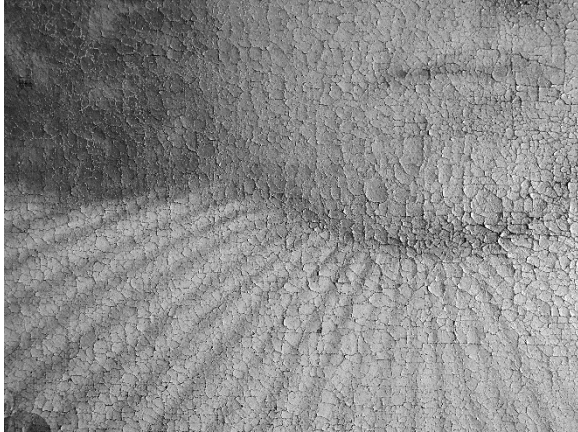
Det er synlig variasjon mellom krakeleringene i de ulike fargeområdene. Krakeleringene i de lyse partiene består av fine smale sprekker som henger sammen uten orden og dominerende retning (Figur 13). Maleriets sorte malingslag er oppbrutt i et finmasket og rutet krakeleringsnettverk (Figur 14). Førstnevnte partier er tykkere malt. Dette tyder på at de ulike pigmentene og tykkelsen på fargelagene har hatt en innvirkning på formasjonen av krakeleringene.

Figur 13) Krakeleringsnettverk i lyse fargepartier

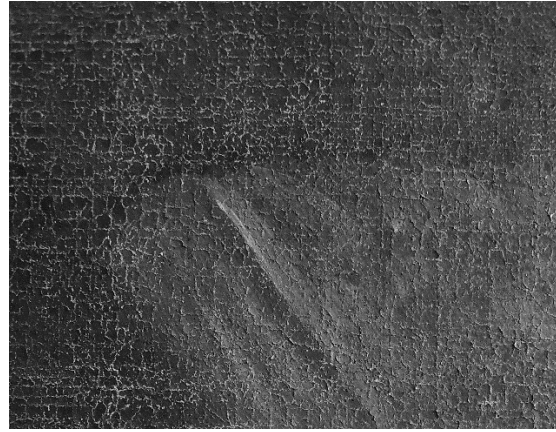
Figur 14) Krakeleringsnettverk i mørke fargepartier

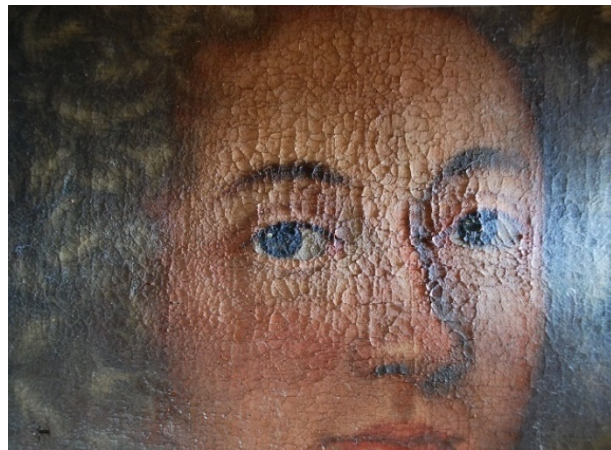
I de lyse partiene hadde flere av krakeleringene dannet kraftige skålformede oppskallinger (Figur 15). I krysningspunktene mellom de skålformede oppskallingene hadde det i tillegg oppstått små avskallinger². Det er også en rekke små avskallinger i de sorte fargepartiene. Disse eksponerer den røde grunderingen.

Figur 15) Oppskallinger i sidelys

² Skålformede oppskallinger oppstår når krakeleringer fører til ujevn stressfordeling mellom de ulike lagene i strukturen (Ackroyd 2002:9). Stressfordeling i maleri fungerer slik at de stiveste lagene i strukturen bærer det meste av spenningene. Ifølge Mecklenburg vil det ofte være limdrenningslaget som bærer det meste av spenningene de første årene, men dette endrer seg når malingslagene begynner å krakelere (2005:119). I slike situasjoner vil stress bevege seg fra limdrenningslaget og oppover i strukturen og over tid løfte grunderings- og malingslag slik at det blir dannet skålformede oppskallinger.

Etter fjerning av forsidesikringen ved behandlingstart, ble løs og oppskallet maling konsolidert med en løsning 4 vektprosent størlim, påført med tynn pensel. Deretter ble oppskallingene lagt ned med svakt press og varme (50 °C) over silikonfilm (Figur 18 - Figur 19).

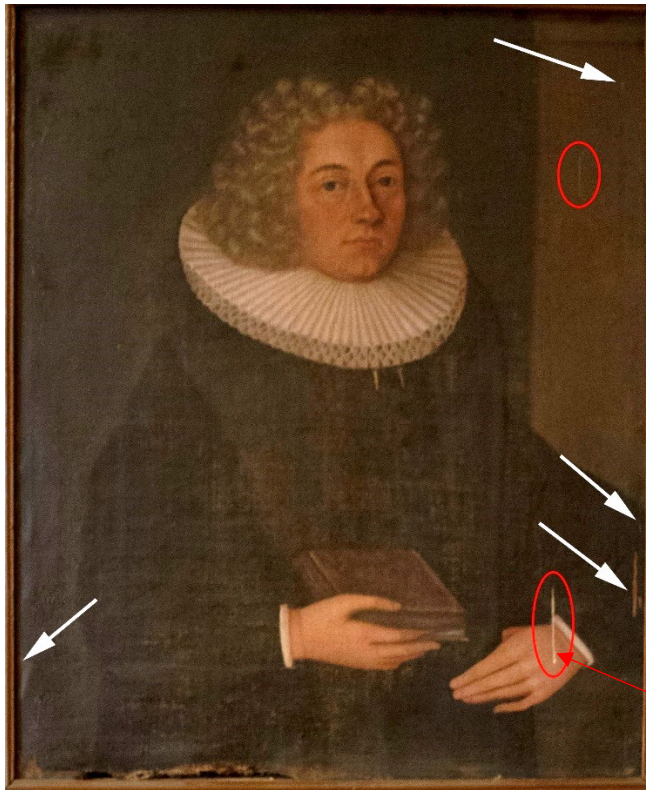
Den originale fennissen er oppbrutt, hvilket gir maleriet en ujevn og skjoldete glans. Over prestens venstre hånd og i øvre høyre del, er det renn av fugleekskrement som har etset seg inn i fargelagene (Figur 16). Fugleekskremitter inneholder urinsyre og har en forholdsvis lav pH som kan etse seg inn i fargelagene og ha en korroderende effekt (Stein 2011:101). I tillegg var det en del brunt malingsøl langs maleriets kanter. Disse kan kobles til den brune sekundære bemalingen på prydrammen.

Figur 16) Rød sirkel: renn med fugleekskremer. Hvit pil: Brun malingsøl

Maleriets forside ble renset med bomullspinne lett fuktet med saliva (Figur 20 - Figur 21). Renn med fugleekskremer ble i tillegg renset med en løsning 1,5 vektprosent triammoniumsitratt (TAC). Løsningen reduserte fugleekskrementene noe, men rennene har dessverre etset seg inn i malinglagene og ført til irreversible endringer.

Områdene som ble retusjert med Gouache tempera farger var følgende: kittingene, større områder med bart lerret, renn med malingsøl, samt kantene rundt fugleekskrementene (Figur 30). Gouache tempera ble valgt til retusjering da det er mulig å oppnå dekkende strøk som ligner originalmaleriet, det kan manipuleres til både blank og matt overflate, i tillegg til at det er et vannløselig produkt som enkelt vil kunne fjernes ved en senere behandling.

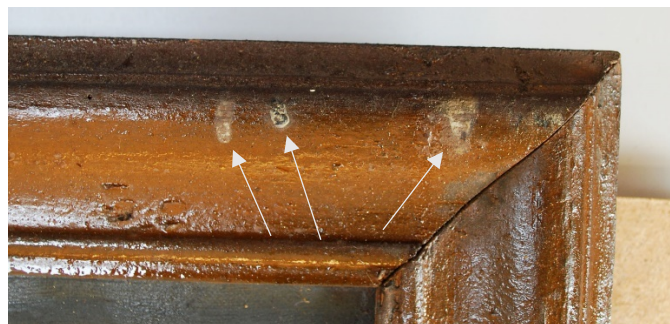
Som på maleriet, er det flere rester og renn av fugleekskremer som har etset bort fargelagene og ført til permanente skader (Figur 17).

Figur 17) Fugleekskremer på prydrammen

Renn etter fugleekskremer ble fjernet med bomullspinne lett fuktet med en 1,5 % løsning TAC. Den sekundære og ujevne lakken på prydrammen ble rensert bort med bomullspinne lett fuktet med etanol.

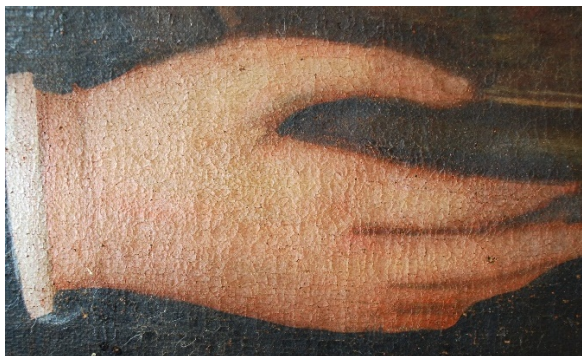
Figur 18) Prestens høyre hånd, før konsolidering

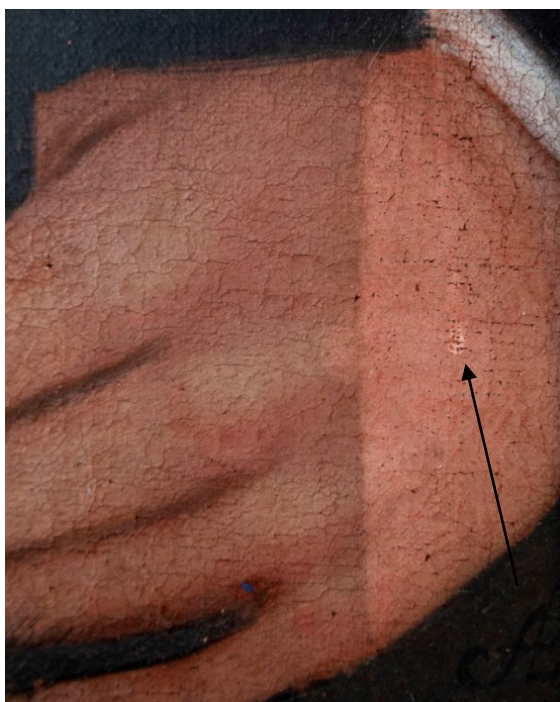
Figur 20) Under overflaterensing av prestens venstre hånd. Pilen markerer fugleekskrem som har etset seg inn i fargelagene
