Ramslandsamlingen

Tilstandsvurdering av 70 malerier

Dato: 07.08.2018

Oppdragsrapport 2018/12
Universitetet i Stavanger,
Arkeologisk museum,
Avdeling for konservering

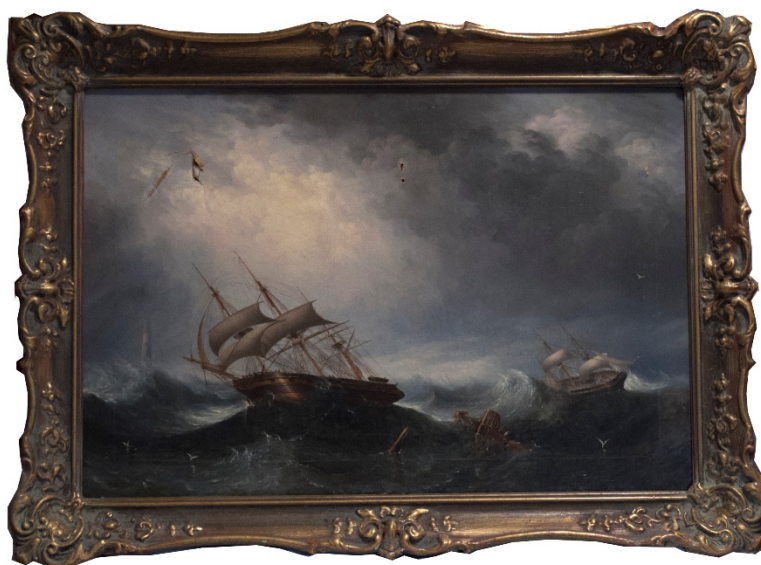
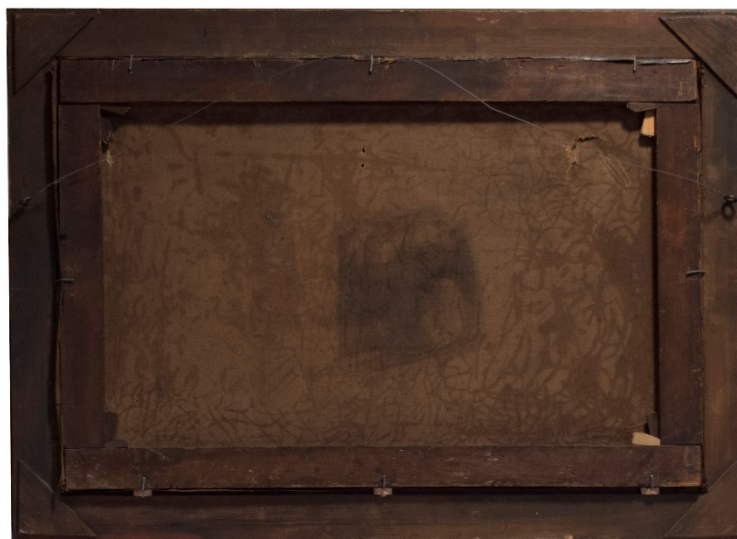
<p>Underlag: Lerretet har en stor rift i øvre venstre del. Lerretet er deformert og lerretsfibre er delvis nedbrutte i dette området. I øvre del ca midt på er det to hull i lerretet, disse er ca 0,5 x 0,5 cm. I øvre høyere kant er det en skrape med rift i lerretet med et innslått parti på ca 2 x 2 cm. Alle skadene er mekanisk påført og må ha oppstått etter 1984.</p>

Behandling 2017	Ustabile malinglag er forsidesikret med japanpapir og 1,5 % størlim (25.08).
Plassering pr Våren 2012	Bakrom/lager (underetasje)
Plassering pr høst 2017	Bakrom/lager (underetasje)

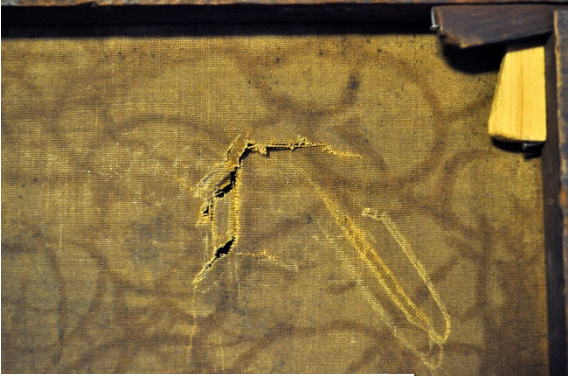
<p>Rift i lerretet.</p> <p>Malinglag: På fremsiden i den store skaden opp til venstre er lerretet presset kraftig opp. Langs kantene i tilknytning til flengen er det avskallinger i område opp til 1 cm. I tillegg er det et ca 6 x 0,5 cm diagonal avskallet område. Det er krakeleringer og løs maling i det samme området på begge sider. Det er også løs og avskallet maling rundt de to hullene. I tilknytning til riften til høyre i bildet er lerretet og malinglaget presset ut. Det er to mindre partier med avskallinger og flere oppskallinger i område rundt riften. Det er et markert krakeleringnettverk i hele maleriets motiv. Både premature- og alderskrakeleringer. Det er også markerte blindrammekanter. I enkelte områder er det tynne loddrette takformede oppskallinger som er forårsaket av ustabile klimatiske forhold. Langs nedre kant er det tre avskallinger.</p> <p>Ferniss/overflate: Ca midt i himmelen er det en eldre skade som er retusjert. Retusjeringen står matt. Malinglaget er veldig slitt nede i sjøen. Maleriet er tidligere rensset for fenniss, men fennissrester sees flere steder.</p> <p>Pryddamme: Det er stedvis avslått forgylling og områder med slitasje.</p> <p>Tilstandsgruppe: Maleri: D Pryddamme: B</p> <p>Stipulert behandlingstid: 70 timer (riftbehandling, konsolidering, kitting og retusjering. Feste løs forgylling og noe retusjering på pryddammen).</p>

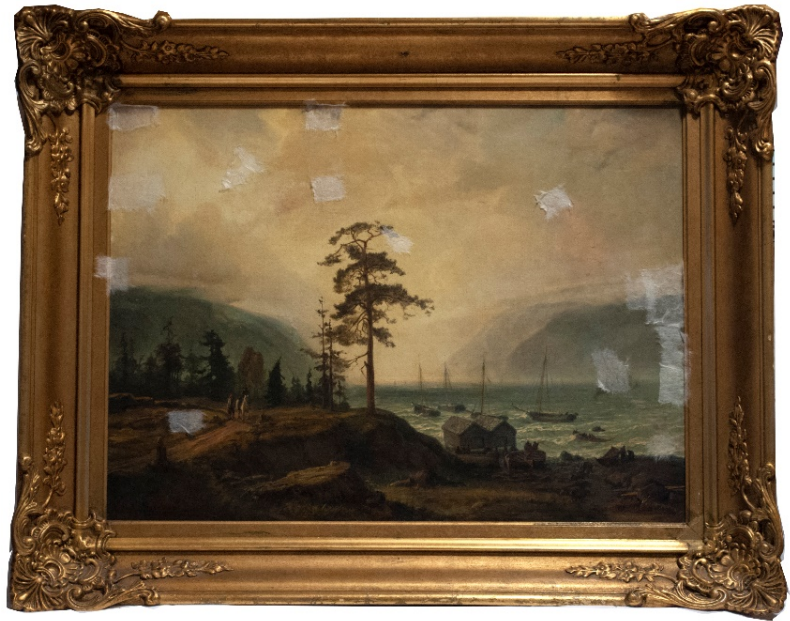
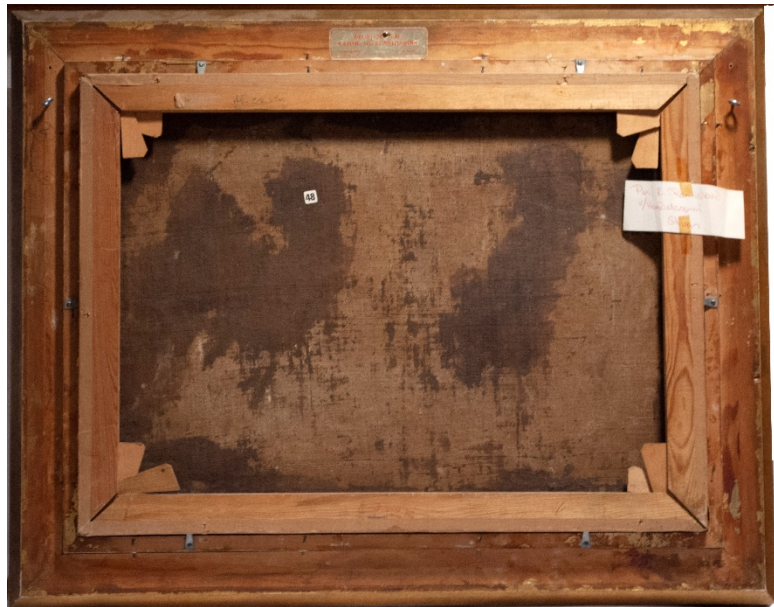
Malinglag: Maleriet er tidligere behandlet. Lange loddrette og diagonale rifter med omliggende skader er ved tidligere behandling kittet og retusjert. I maleriets høyre del er nyere opp- og avskallinger knyttet til disse skadene. Også i øvre venstre del er oppskallinger og tendenser til oppskallinger knyttet til krakeleringer eller tidligere behandling. I tillegg har trolig ytterligere en behandling blitt foretatt hvor en grå kittmasse er lagt på flere skader. Disse er ikke retusjert og skiller seg ut fargemessig. På høyre side av treet er en mindre nyere mekanisk påført skade.

Prydramme: Midt på langs øvre side er en tidligere skrue blitt skrudd tvers igjennom treverk og forgylling. En tilsvarende skade, men mindre, sees i høyre hjørne. Avslått forgylling langs alle fire kantene og ytre hjørner. En del av hjørnedekoren i nedre venstre hjørnet mangler.

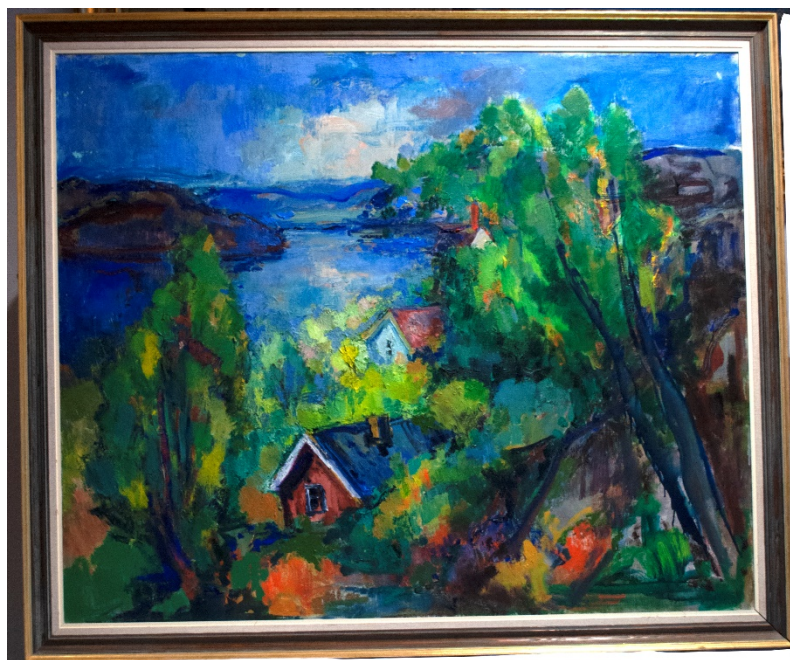
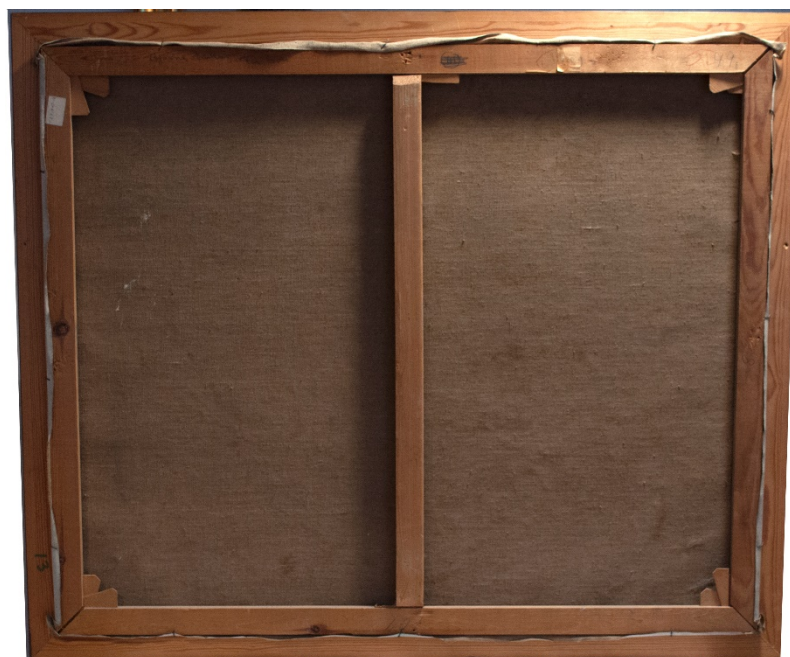
Nr	013
Kunstner	Bjarne Eriksen (1882-1970)
Tittel	<i>Fra Son</i>
Teknikk	Olje på lerret
Datering	1949 (årstall kan ikke verifiseres)
Mål i cm (hxb)	Lysmål: 84,5 x 102,5 Prydrammemål: 95 x 113,5
Andre verksopplysninger	Signert nede til høyre <i>Bjarne Eriksen 1949</i>
Tilstand	SKM 2012 : God stand

<p>AM-UiS 2017</p> <p>Blindramme: Kileramme med midtstokk, ingen kiler mangler.</p> <p>Underlag: Lerretet er noe slakt og har noen slake buler. I himmelpartiet langs venstre side er det en ca 1,5 cm rift i lerretet hvor lerretet er presset innover.</p> <p>Malinglag: Avskallinger i et området på 1,5 x 4 cm knyttet til riften i lerretet. I tillegg er det flere avskallinger i samme området. Den største er ca 0,5 x 1,5 cm. Alle avskallingene går ned til en grønn undermaling.</p> <p>Ferniss/overflate: Intet å bemerke.</p> <p>Prydramme: En kileformet sprekk i nedre høyere hjørnet hvor en spiker står ut. Enkelte flekker langs høyre side.</p> <p>Tilstandsgruppe: Maleri: B/C Prydramme: B/C</p> <p>Stipulert behandlingstid: 20 timer (Rift bør utbedres og avskallingene konsolideres og retusjeres. Fjerne spiker i prydramme)</p>
Behandling	Ingen
Plassering vår 2012	Bakrom/lager (underetasje)
Plassering høst 2017	Bakrom/lager (underetasje)

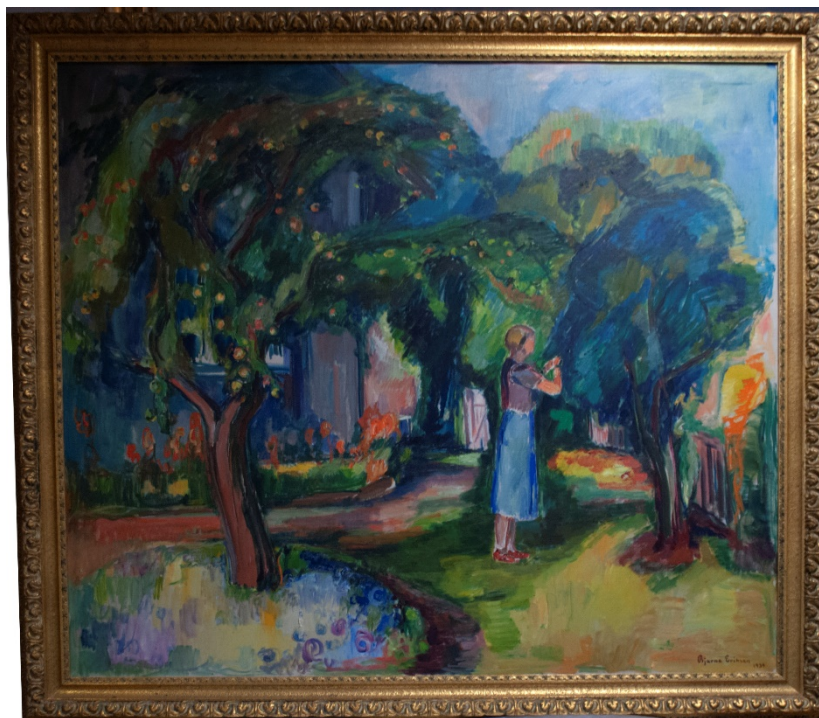
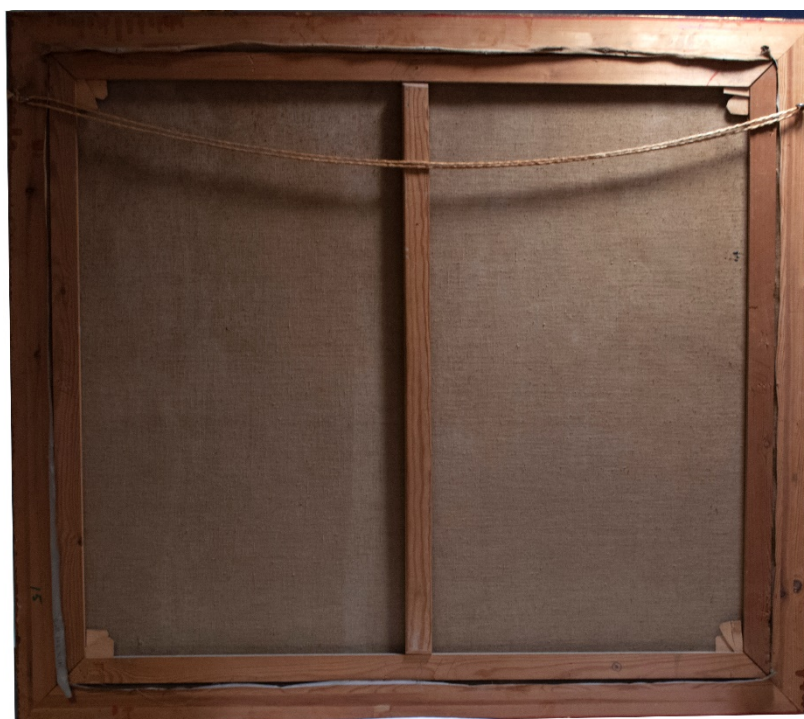
Nr	015
Kunstner	Bjarne Eriksen (1882-1970)
Tittel	<i>Eplehage</i>
Teknikk	Olje på lerret
Datering	1939
Mål i cm (hxb)	Lysmål: 105 x 116,5 Prydrammemål: 116,5 x 132,5

Andre verksopplysninger	Signert nede til høyre <i>Bjarne Eriksen 1939</i>
Tilstand	<p>SKM 2012: Bul i lerret som resultat av uheldig lagring.</p> <p>AM-UiS 2017</p> <p>Blindramme: Kileramme med midtstokk. To kiler til midtstokken mangler.</p> <p>Underlag: Lerretet er akseptabelt stramt. En liten diagonal bul i hvert hjørnet. En innpressing i øvre høyre hjørne.</p> <p>Malinglag: Et lite område på ca 0,5 x 1 cm med opp- og avskallinger 2 cm fra nedre kant og 39 cm fra venstre kant. Området er stabilt.</p> <p>Ferniss/overflate: Enkelte brune flekker på overflaten. Overflaten er moderat skittent.</p> <p>Pryddramme: Nyere pryddramme. Intet å bemerke.</p> <p>Tilstandsgruppe: Maleri: A Pryddramme: A</p> <p>Stipulert behandlingstid: Alt. 1: 5 timer (konsolidere oppskallinger, erstatte manglende kiler og stramme lerretet). Alt. 2: 20 timer (som alt. 1 pluss overflaterens).</p>
Behandling	Ingen
Plassering vår 2012	Bakrom/lager (underetasje)

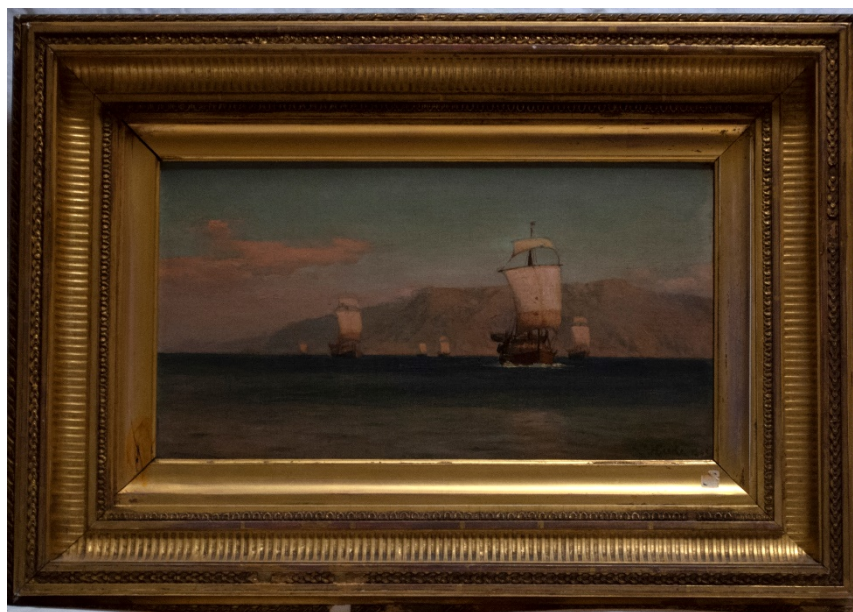
Nr	020
Kunstner	Hans F. Gude (1825-1903)
Tittel	<i>Marine</i>
Teknikk	Olje på lerret
Datering	1863
Mål i cm (hxb)	Lysmål: 21 x 39 Prydrammemål: 42,5 x 60,5
Andre verksopplysninger	Signert nede til høyre <i>HGude 1863</i>
Tilstand	SKM 2012: Verket trenger konservering

<p>AM-UiS 2017</p> <p>Blindramme: Fast blindramme uten mulighet for kiling.</p> <p>Underlag: Lerretskantene er både stiftet og klebet til blindrammen. Rester av limpapir tilsier at oppklebingen er sekundært (dublert?). Lerretet er stramt, men har en slak bul horisontalt midt i maleriet.</p> <p>Malinglag: Konserveringstilstanden er god.</p> <p>Ferniss/overflate: Enkelte brune flekker i mellomgrunnen. Gulnet ferniss er tidligere fjernet bortsett fra signaturen. Maleriet er ikke særlig skittent.</p> <p>Pryddramme: Pryddrammen er stabil. I venstre hjørnet er en sprekk med avskallet gips. Skaden er forsøkt utbedret med en brun «vask». Langs nedre kant er det større utfall av dekor. Manglende gips og slitasje i alle fire hjørnene. Ellers slitasje i forgyllingen spredt rundt på hele rammen. Rester av etikett i nedre høyre hjørnet.</p> <p>Tilstandsgruppe: Maleri: A Pryddramme: A</p> <p>Stipulert behandlingstid: 15 timer (ingen behandling nødvendig på maleri. På pryddrammen bygge opp gipsutfall og retusjering).</p>

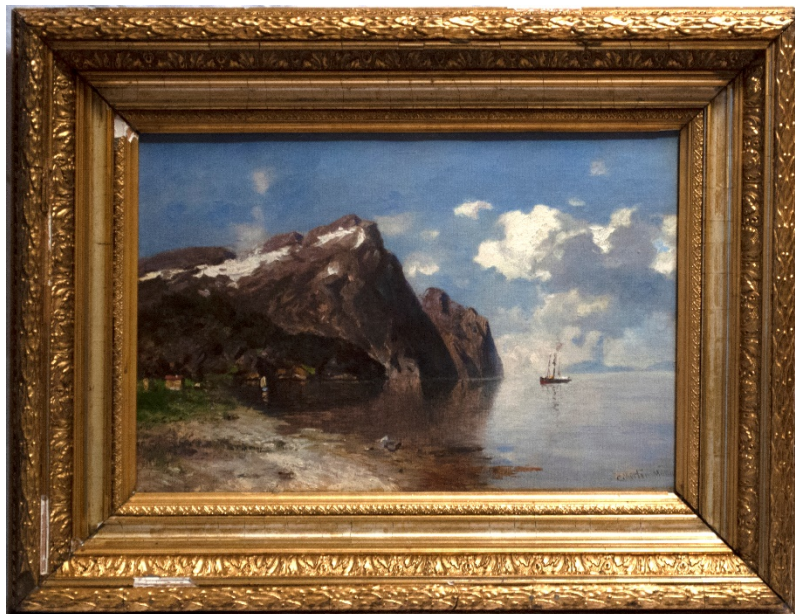
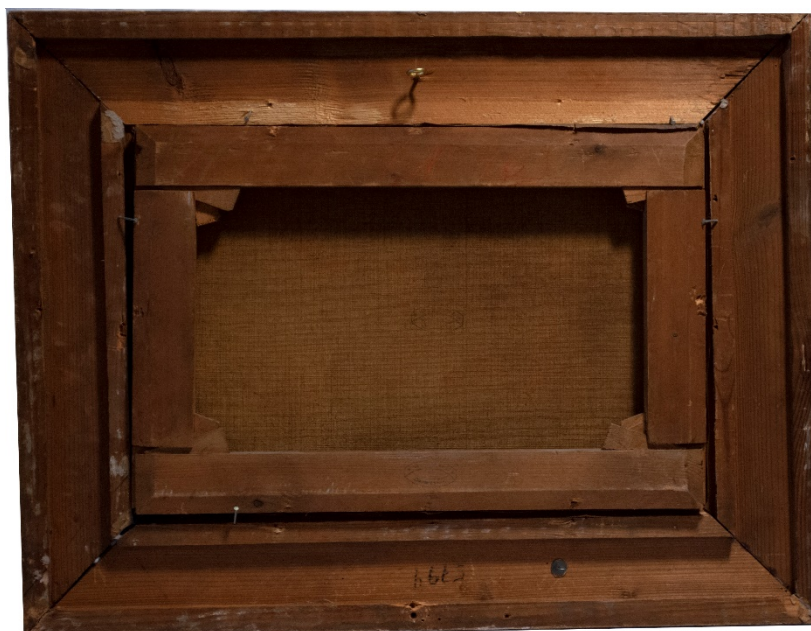
<p>AM-UiS 2017</p> <p>Blindramme: Kileramme. Alle kilene er på plass.</p> <p>Underlag: Lerretet er akseptabelt stramt.</p> <p>Malinglag: Maleriets konserveringstilstand er god. Et knappenållite hull gjennom malinglag og lerret ca midt på nedre kant.</p> <p>Ferniss/overflate: Det er rester av eldre gulnet ferniss og glitterkorn på overflaten.</p> <p>Prydramme: Maleriet er dårlig montert til prydrammen. Prydrammen er i dårlig konserveringstilstand. Kileformet sprekk i treverket i hjørnesammenføyning i øvre og nedre venstre hjørne samt nedre høyre hjørne. Klumper med PVA-lim er synlig i sprekken. En rekke områder med løs og utfall av gips, både i dekor og profilerte lister som vender inn mot maleriet. Store deler av ytterprofilen langs alle fire sidene mangler store deler. En del av utfallene er tidligere bronsert. Gjenværende gips er stedvis løs.</p> <p>Tilstandsgruppe: Maleri: A Prydramme: C</p> <p>Stipulert behandlingstid: 30 timer (behandling av prydrammen samt ny montering)</p>

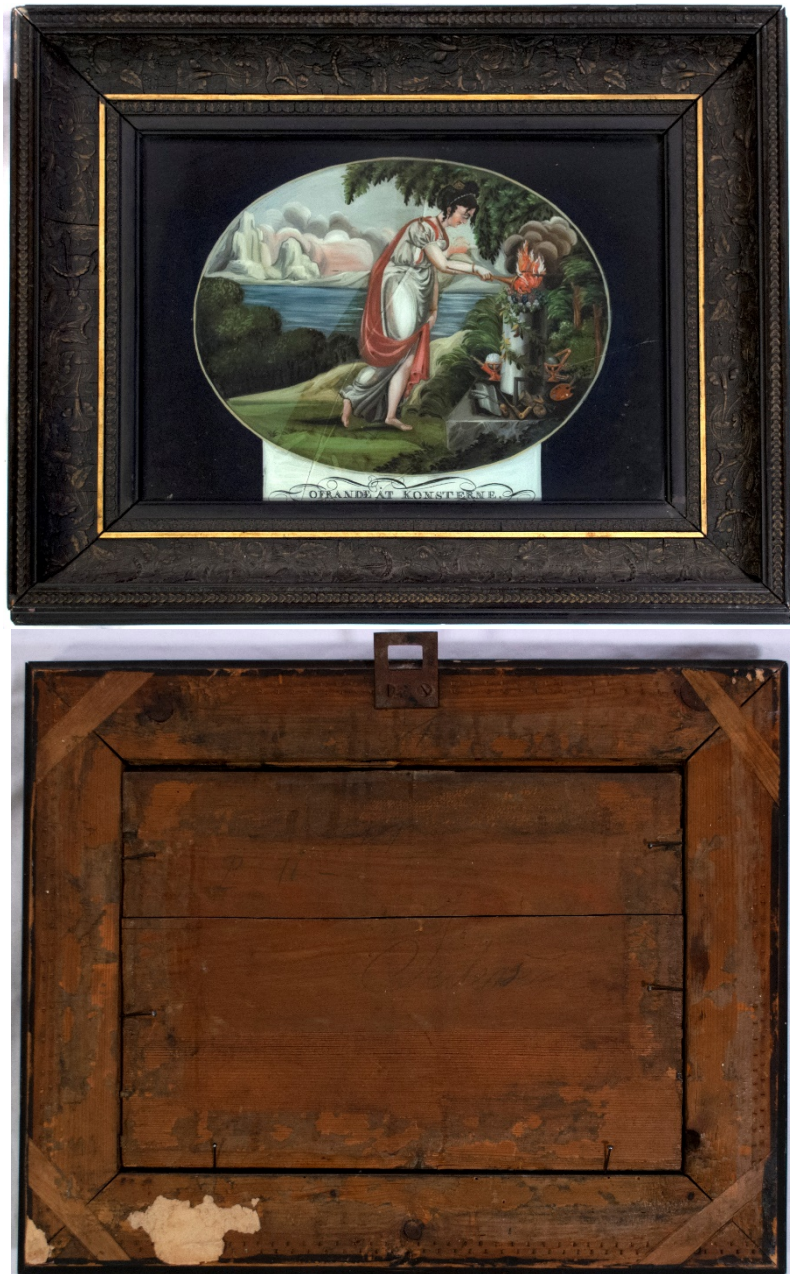
glassets bakside. Ofte med mager oljemaling. Motivet sees speilvendt gjennom glasset fra forsiden.
Tilstand	<p>SKM 2012: Ingen merknader</p> <p>AM-UiS 2017 Underlag: Det er to sprekker i glasset som maleriet er malt på. Malinglag: Tilstanden på malingen er tilsynelatende god. Det er ingen opp- eller avskallinger som kan konstateres knyttet til selve sprekken i glasset. Det er en markert kant i motivet som gir fargenyansforskjell (knyttet til sprekke i glass?). Det er en del rusk og flekker mellom glassmaleriet og beskyttelsesglasset. I nedre kant av gresset langs venstre side er to skjolder i malingen. Det er også en «blemme» i samme området. Flere fingeravtrykk på glassmaleriet. Pryddramme: En rekke sprekker i forgylling. Det er tap av forgylling/gips i øvre og nedre venstre hjørnet. Det er flere områder med løs forgylling. Alle fire hjørnene er åpne. En manglende trebit midt på nedre kant. Noe slitasje spredt rundt.</p> <p>Tilstandsgruppe: Maleri: A (denne vurderingen ble gitt da det ikke er fare for ytterligere skader og nåværende skader ligger på det estetiske plan). Pryddramme: A/B</p> <p>Stipulert behandlingstid: 10 timer (fjerne rusk og flekker mellom glassmaleriet og beskyttelsesglass). Dersom det er ønskelig å utbedre skadene i glasset må det vurderes av en konservator med kompetanse på dette.</p>

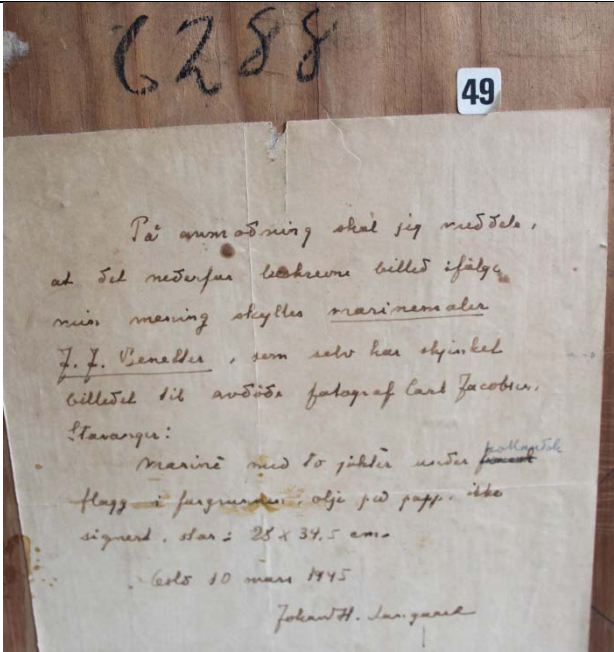
Nr	053
Kunstner	Johan J. Bennetter
Tittel	<i>Ukjent (Marine med 2 jekter under hollandsk flagg)</i>
Teknikk	Olje på papp klebet til kryssfiner
Datering	Udatert
Mål i cm (hxb)	Lysmål: 27 x 34 Prydrammemål: 39 x 46
Andre verksopplysninger	RKM 2012: Ikke signert. Men festet brev på bakplate:

<p>Tilstand</p>	<p>SKM 2012: Ingen merknader</p> <p>AM-Uis 2017 Underlag: Et utflyvningshull for treborende insekt i nedre venstre kant ellers i god konserveringstilstand. Malinglag: En liten avskalling og sprekk i pappen i øvre høyre hjørnet. Ferniss/overflate: Det står skrevet to tall med blyant i øvre høyre hjørnet. I øvre venstre hjørnet er en 2,5 cm horisontal skrape og en loddrett skrape på 6 cm. I tillegg er det et matt parti på 2,5 x 1 cm midt på venstre kant. Maleriet har en svakt gulnet ferniss og er noe skitten. Pryddramme: Rammen er støvete. Opp- og avskallinger i forgyllingene midt på alle fire sidene samt langs høyre og nedre ytre kant. Et lite avslått gipsstykke langs høyre kant.</p> <p>Tilstandsgruppe: Maleri: A/B Pryddramme: B</p> <p>Stipulert behandlingstid: Alt. 1: 10 timer (glanse opp matte områder, konsolidere og tone inn en skade. Konsolidere løs forgylling og retusjere avskallinger på pryddrammen). Alt. 2: 15 (som over pluss overflaterensning).</p>

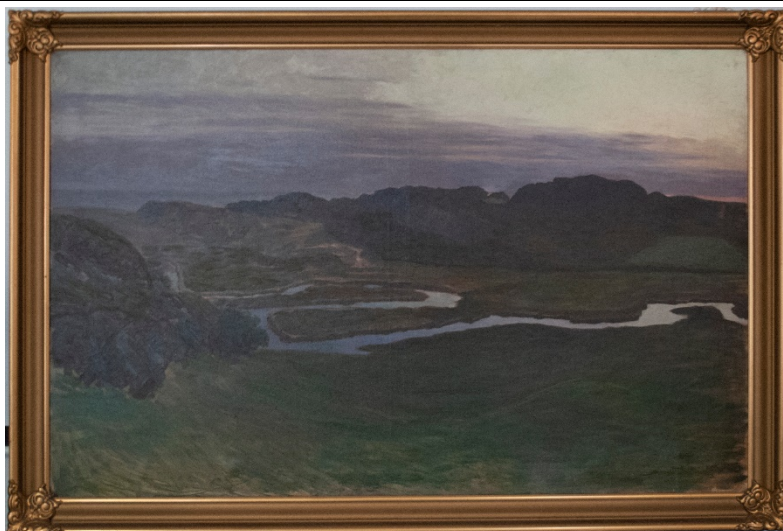
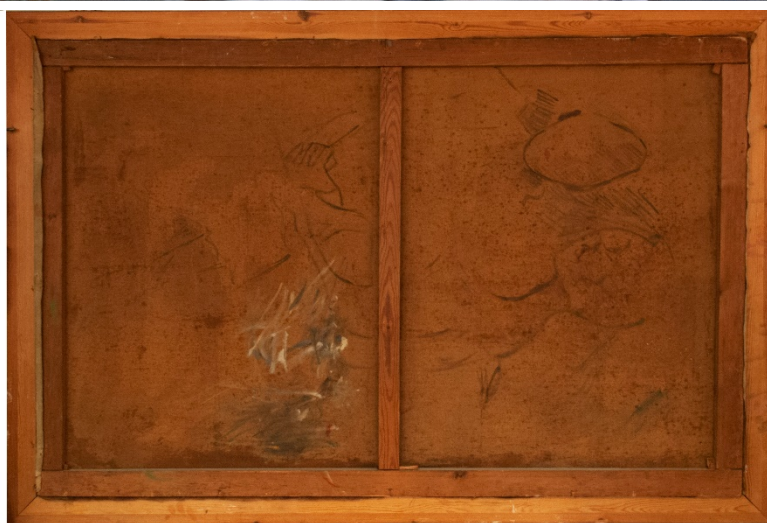
<p>Malinglag: Markert krakelert kant etter midtstokken. I forgrunnen i høyre del er et området på ca 10 x 40 cm hvor malingen er oppbrutt i et finmasket krakeleringnettverk. Innenfor området er det tallrike små opp- og avskallinger. En rekke premature krakeleringer. En rekke grå, små «blakkede»/matte flekker som kan være knyttet til muggflekke på baksiden. Det er to områder, en i det grønne i midtre del av maleriet, og en i øvre venstre hjørnet i himmelpartiet, som er avgrenset av en knudrete markert kant. Disse områdene er fargemessig litt avvikende og er trolig tidligere utbedringer av skader/retusjer. En liten avskalling i nedre kant under signaturen.</p> <p>Ferniss/overflate: Loddrett fra øvre kant er det to mørkere renn i tillegg til mørke flekker og striper på den lyse himmelfargen. Maleriet er skittent.</p> <p>Pryddramme: Enkelte områder med slitasje og avslåtte små gipsstykker. Det er til dels løs gips langs øverste vulst. Løs gipsornamentikk i nedre høyre hjørnet henger kun i en spiker.</p> <p>Tilstandsgruppe: Maleri: B Pryddramme: B</p> <p>Stipulert behandlingstid: 30 timer (konsolidering av oppskallinger og overflaterensning. Feste løs gips og tone inn farge på pryddrammen).</p>
