Universitetet
i Stavanger

MASTEROPPGAVE

“Frost og telehiv i vegtunneler”

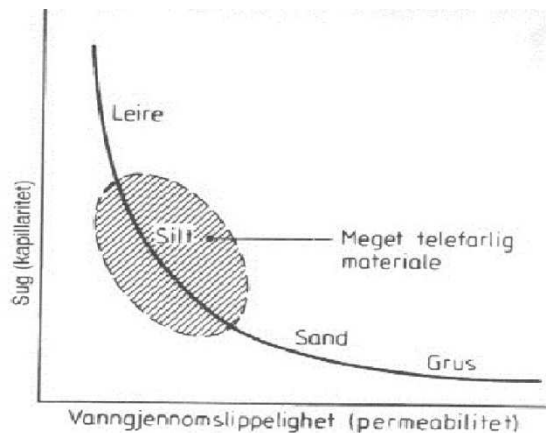
Figur 1

Jordarter som silt og siltig leire er mellomfine jordarter, som gir optimale forhold for vanntransport mot isfronten. Slike jordarter har stor evne til å danne tykke islag på grunn av at vann suges opp nedenfra (jord og leire), og resultatet blir telehiv. Vinterens lengde og frostmengden avgjør hvor mye telehiv som dannes. Alt dette avhenger i massens kornfordeling. **NB! Vegbanen bygges ikke opp på disse massene!**

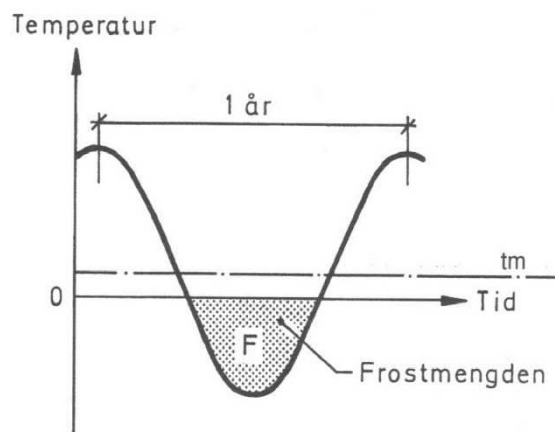
Figur 5

Frostmengde F , (se figur 5) er et måledata som viser hvor lang vinteren er. Frostmengden kommer frem som lufttemperaturen når den er under 0°C , og multiplisere med det antallet timer man har som frost.

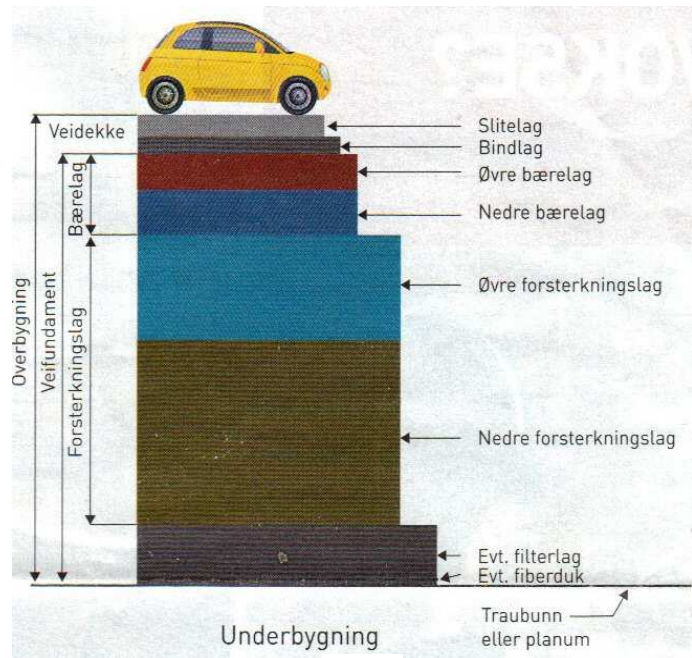
Figur 11

Over traubunnen skal det legges et drenslag med minimum tykkelse 100 mm inklusive avretting. Det skal benyttes stabile materialer som samtidig er drenerende. Drenslaget må ha så god jevnhet at det ikke er risiko for at isolasjonsplater knekker, nder utlegging eller komprimering av bærelaget. Behov for herdetiltak vurderes ut fra fuktighetsforhold og lufthastighet (trekk) i tunnelen.

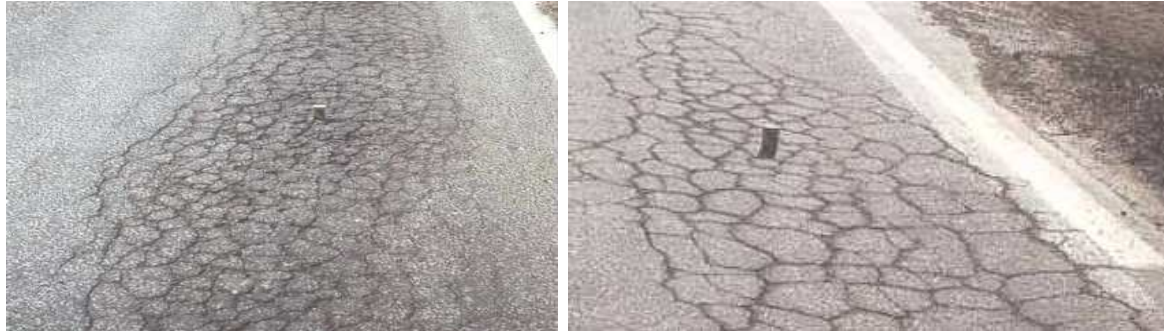
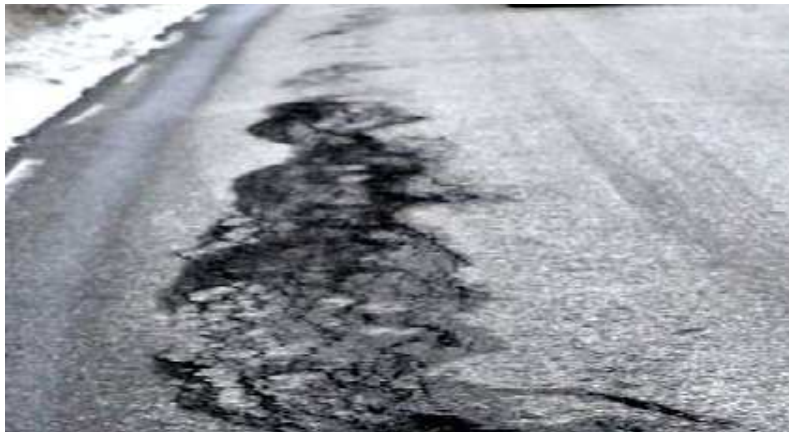
Krakelering kan beskrives som et mønster av sprekker i flere retninger i form av rutenett mønster. Krakelering opptrer som langsgående sprekker med fine sprekker på tvers av vegbanen. Stor belastning av trafikk vil tversgående sprekker bli godt markerte, og karakteristiske rutenett framtrer.

Krakelering vil som regel bli knyttet til normalt belastning fra trafikk, og være mest vanlig i hjulsporene. Fenomenet kan oppstå i spesielle tilfelle som rundt kummer og sluk.

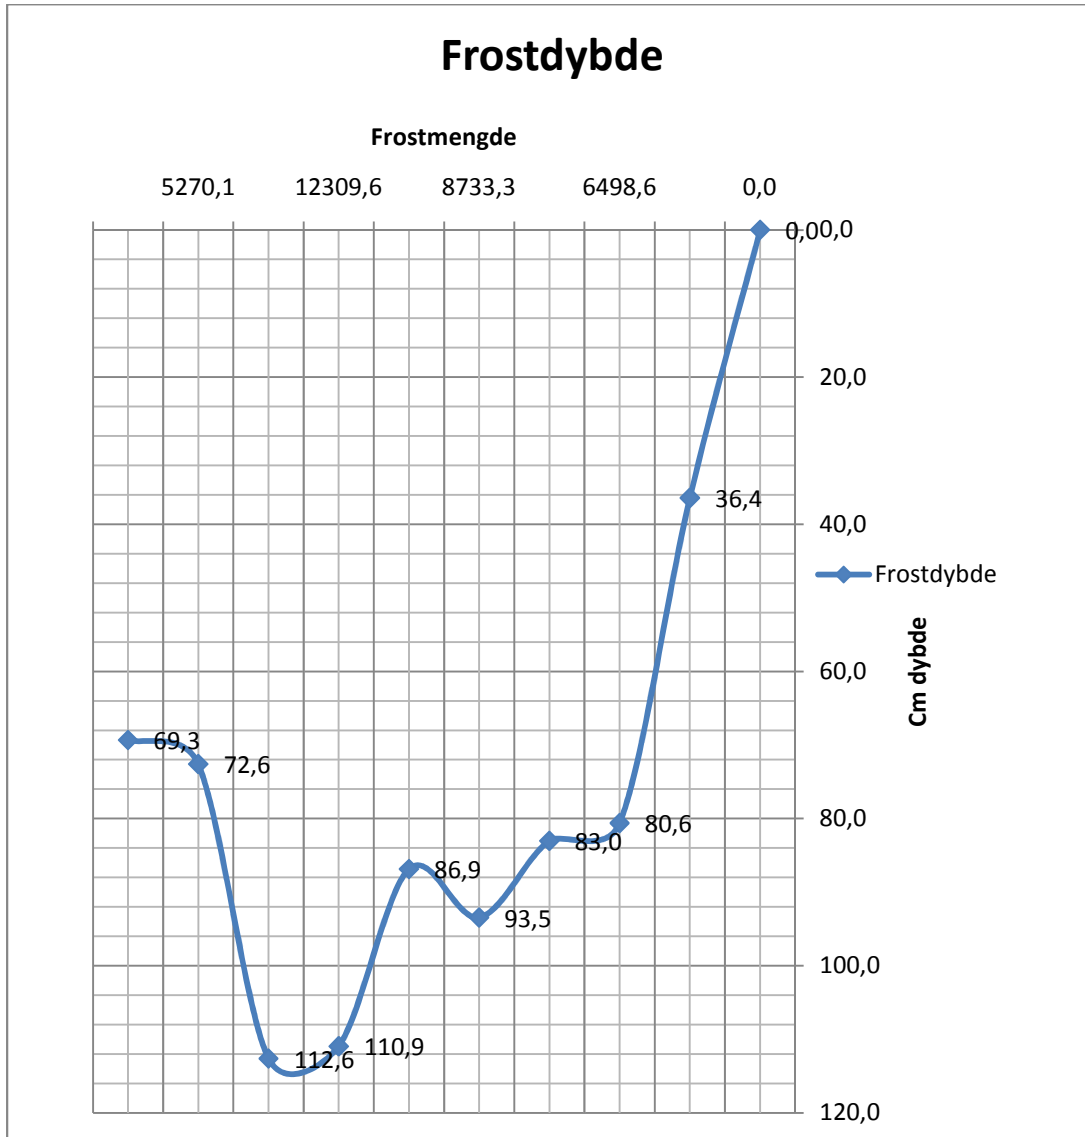
9.2.3 Frostdybde resultater fra Stalheimstunnelen vinteren 2002/2003

- Målinger på frostdybderesultater kan man finne i vedlegg B. Har tatt med alle målingene som har blitt gjort vinteren 2002/2003 for å vise at det ikke er store forskjeller ved måling. Grafen får en grei frostdybdekurve som er i samsvar med realiteten. I tabellen vedlegg A. punkt 12 finner vi at frostmengden for $F_{10} \geq 10.000$. Frostdybde kan variere fra plass til plass på hvor loggerne befinner seg i tunnelen for måling av temperatur. Temperaturloggerne ute viser større frostdybde enn i selve tunnelen, men dette er siden det er kaldere ute enn inne. Det sies at jo lenger inne i tunnelen vi kommer vil frosten avta. Dette kan vi se i tabellen ved å sammenligne det med vedlegg B der resultatene ligger om Stalheimstunnelen. **NB! Ved mekanisk ventilasjon i trafikketningen vil frosten komme enda lenger inn i tunnelen. Dette betyr at frostfrisonen må beregnes manuelt. Den kan være nødvendig å utvide vegnormalens anbefaling på 500meter, for ikke å få forstintrengning lenger inne i tunnelen.**

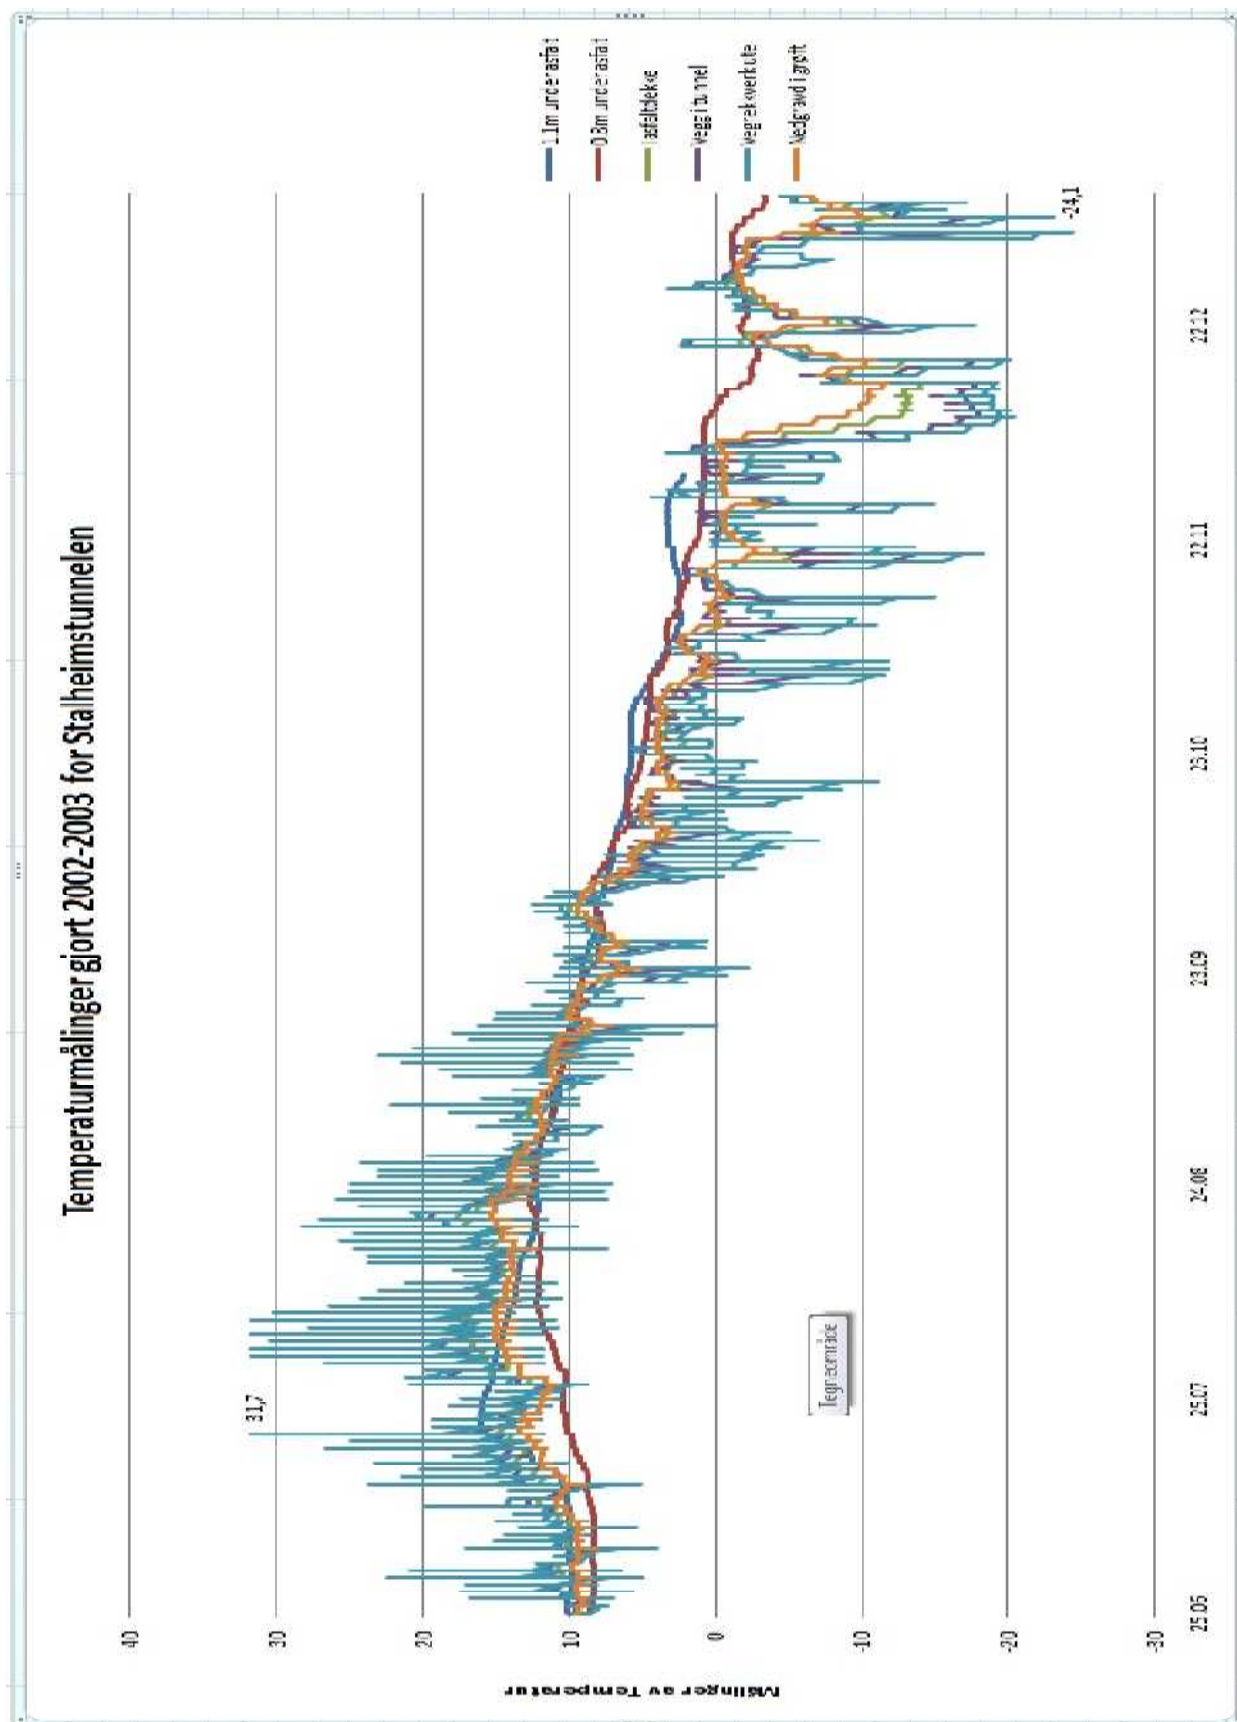
9.2.4 Temperaturmålerne i hele skala vinter 2002/2003

Ut fra grafen kan vi se at 0.8m under asfaltdekke, beveg seg sakte med sikkert jo kaldere det blir, men dataen er bare om vinteren. Dette viser ikke den totale frostmengden gjennom hele vinterperioden. En kan se at selv om det er 31.7 °C inne i tunnelen er det bare 10 grader 0.8m under asfaltdekke. Temperaturen i lufta og i undergrunnen ikke er symmetriske. Dette skyldes at det er kaldere under bakken en i lufta. I vinterperioden er det ganske kalt, der - 24.1 °C så vidt under 5 grader under 0.8m i vegdekke, men en kan ikke se helheten ut fra denne grafen.
