Arkeologisk overvaking i samband med graving ved St. Petri-kyrkja, Storhaug bydel.

Bergjeland, gnr. 55, bnr 911, "Stavanger mellomalderby", Stavanger k.

Oppdragsrapport 2010/2
Universitetet i Stavanger,
Arkeologisk museum,
Avdelling for fornminnevern

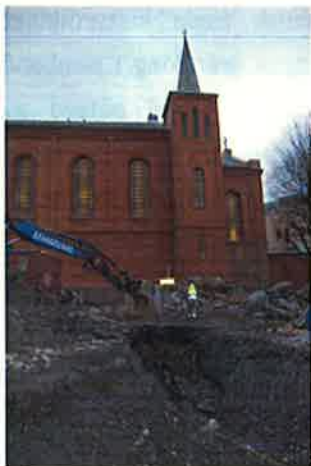
Fig.1 Grøfta i retning kyrkja. Mot V. Fig. 2 Grøfta med inngangen i bakgrunnen. Påfylte massar og sprengt fjell. Mot SV.

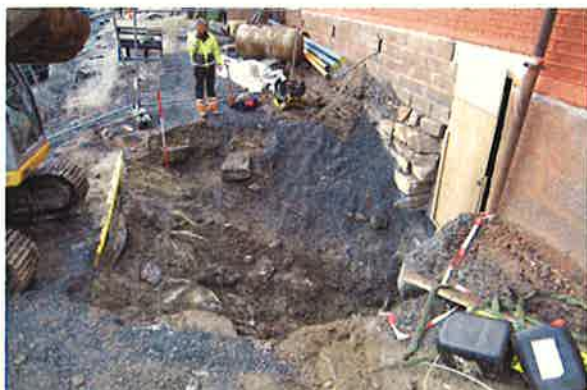
Det var overvaking den 03., 04., 05., 10., 11. og 14.03. 2008. Ein fullførte då først grøfta heilt fram til kjellarinngangen. Her dukka det opp restar etter ein steinmur. Noko av denne blei først graven bort, fordi ein trudde steinane berre var del av den same typen sprengt grunnfjell som

Fig. 3 Det første glimtet av steinmuren. Mot SØ.

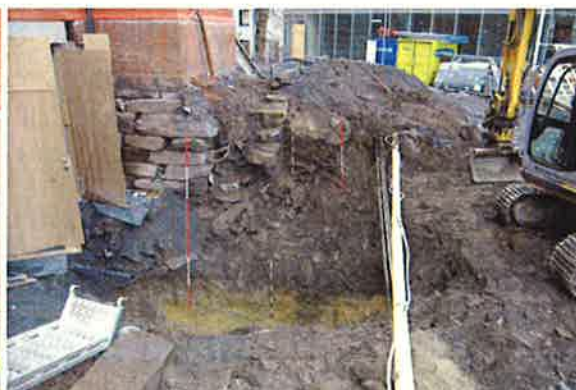
Fig. 4 Grøft og mur ved inngangen. Mot NNV.

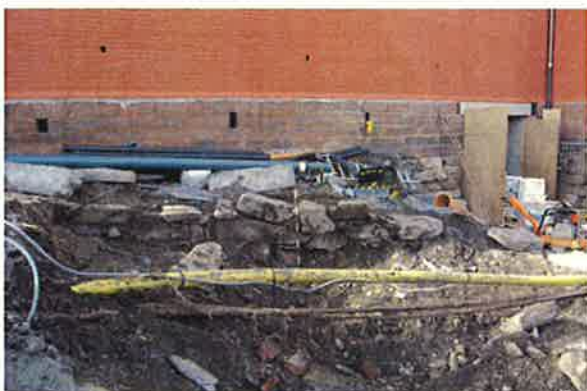
ein hadde funne i grøfta tidlegare. Etter at ein forstod at det var tale om ein mur, følgde ein denne ved å grave i eit avgrensa område parallelt med austveggen til kyrkja, på kvar side av inngangen. Muren var på det meste bevart i fem omfar og i ei høgde på omlag 1,40 m. Det var murresten nord om inngangen som var i best stand, den delen som blei påvist mot sør fanst berre i vekselsvis eitt og to omfar. I alt vart omlag 18 m av denne muren avdekka, ca 9 m framfor og sør om inngangen og ca 9 m nord for inngangen. Muren låg parallelt med sjølve kyrkjeveggen, ca 1,50 m ut frå denne. Steinmuren kvilte på eit lag av knust stein/fjellgrunn, og det verka som at det låg liknande masse mellom steinmuren og kyrkjeveggen. Den framgravne murresten er difor tolka som ein støttemur til St. Petri - kyrkja, mest truleg oppført samstundes med kyrkja på 1860 - talet. Moglegvis høyrer han til same kontekst som ein annan mur som var synleg i dagen eit stykke lenger nord ved kyrkja (jf. fig. 8). Murverket blei ikkje teikna, ein nøydde seg med foto og innmålingsnotatar.

Fig. 5 Den sørlege delen av muren. Mot V.

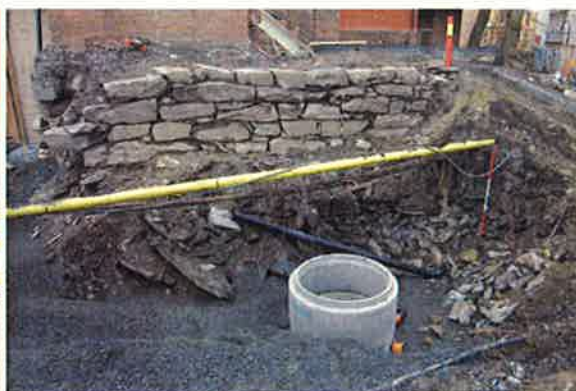
Fig. 6 Hovudparten av den nordlege delen av muren. Mot VNV.

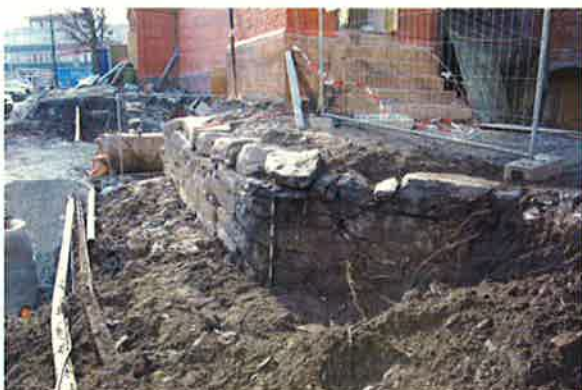
Fig. 7 Den nordlegaste delen av muren. Mot SØ.

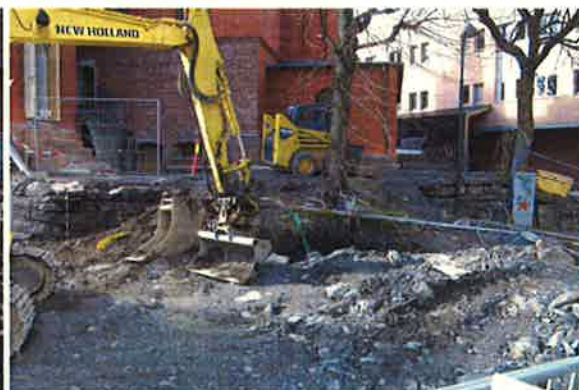
Fig. 8 Nordleg del av mur og annan, synleg mur like i nord. Mot NV.
